Asbestinventarisatetest

Acacialaan 29, 3583 Beringen

Attestnummer : 20260331-000360.000

Uitgegeven op : 31.03.2026

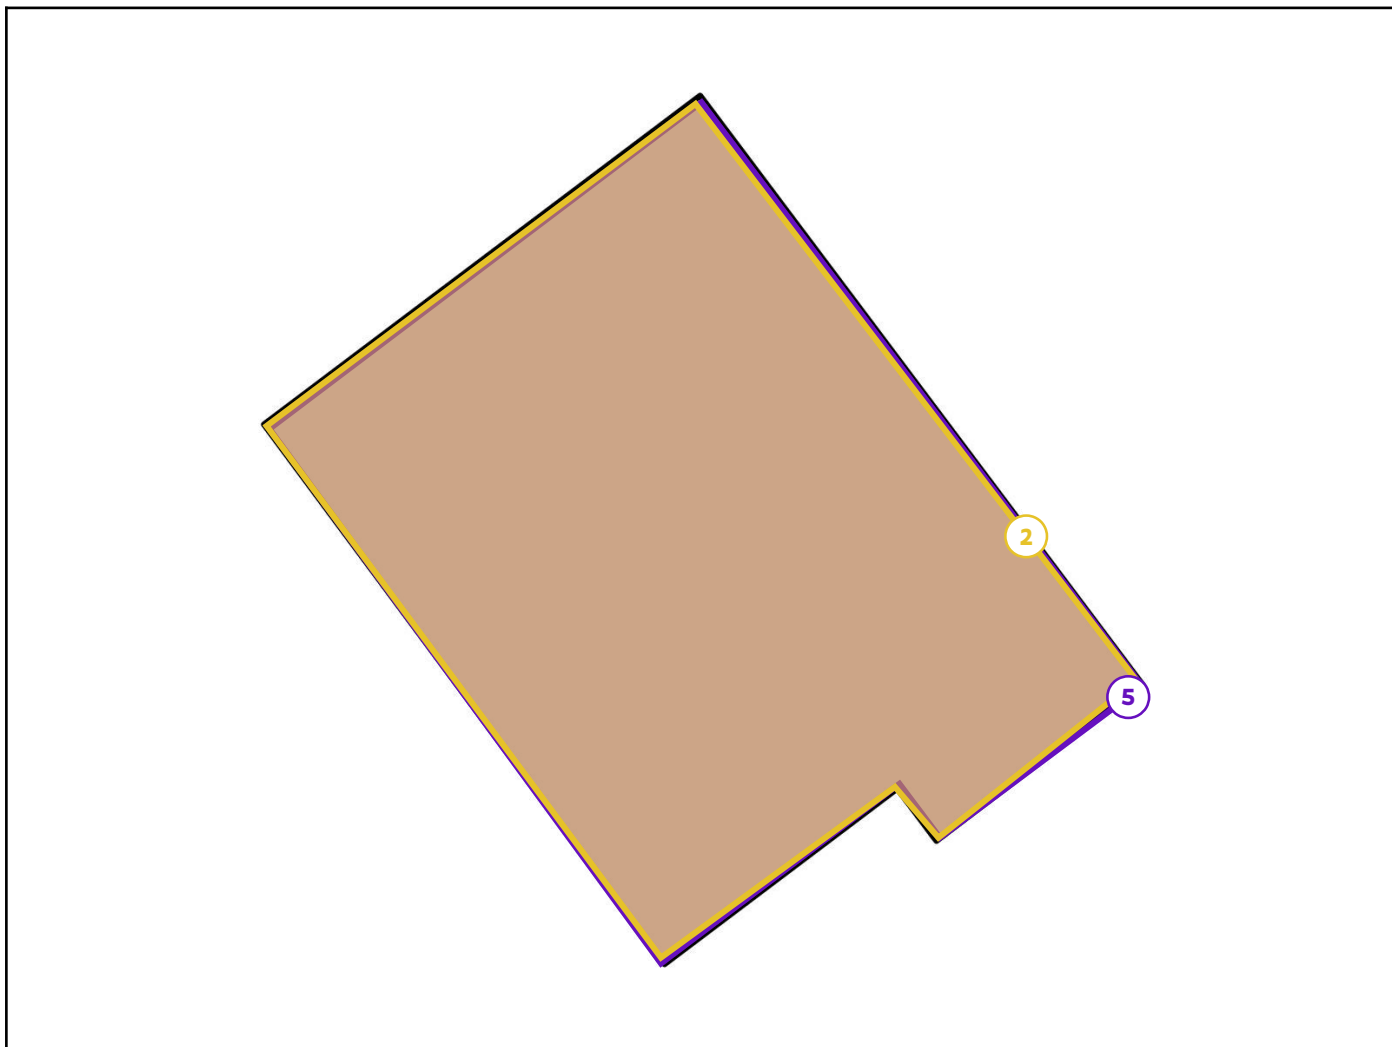
Plan 1.1: Hoofdgebouw plan

Beschrijving	Type	Actie
2. roofing plat dak	Asbestmateriaal	Zorgvuldig beheren
5. onderdak niet zichtbaar	Beperking	-

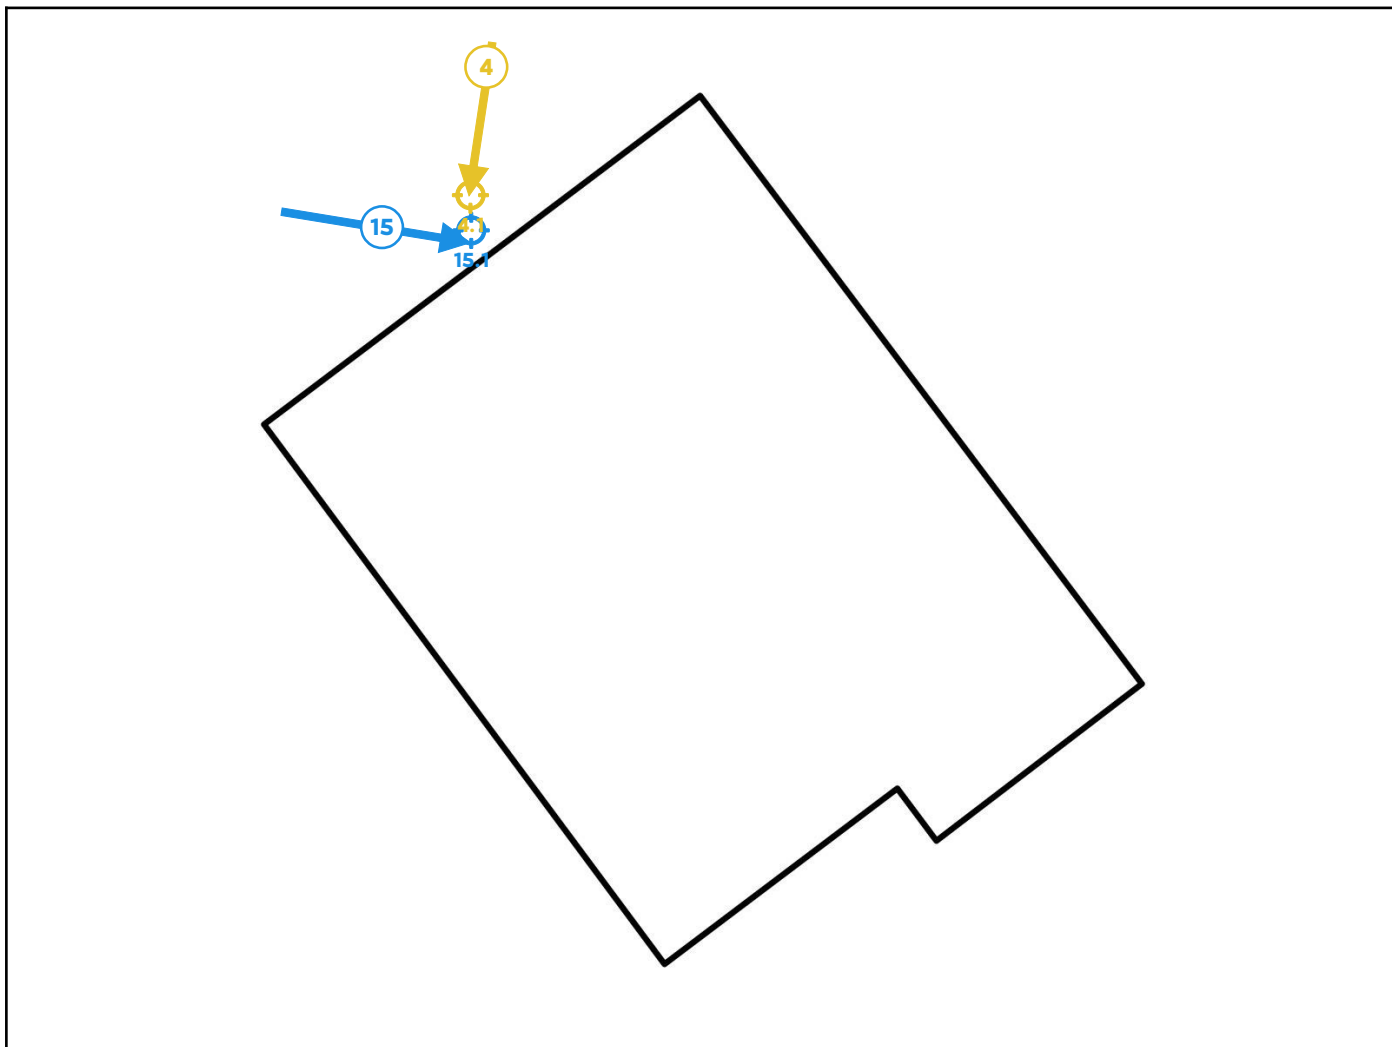
Plan 1.2: Hoofdgebouw plan

Beschrijving	Type	Actie
4. paal in vezelcement onder verhoog	Asbestmateriaal	Zorgvuldig beheren
4.1 Code: 00/1	Puntmonster	-
15. cement afwerklaag buiten	Geen asbest	-
15.1 Code: 00/2	Puntmonster	-

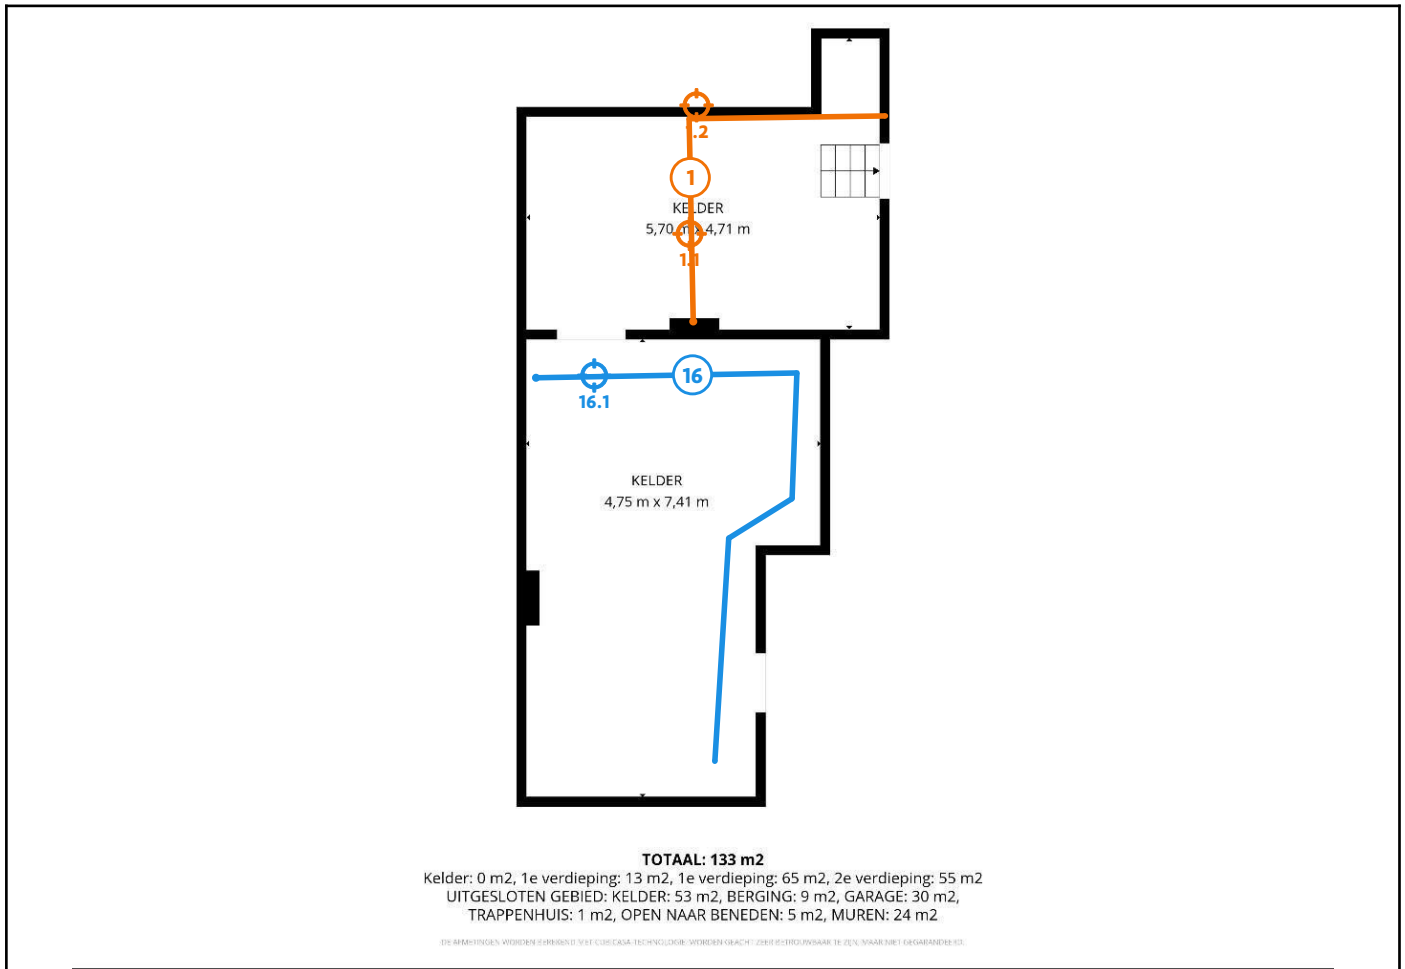
Plan 1.3: Kelder muur

Beschrijving	Type	Actie
1. leidingisolatie (gips)	Asbestmateriaal	Verwijderen
1.1 Code: -1/a	Mengmonster	-
1.2 Code: -1/b	Mengmonster	-
16. Leidingisolatie met roofing omwikkeld	Geen asbest	-
16.1 Code: -1/R	Puntmonster	-

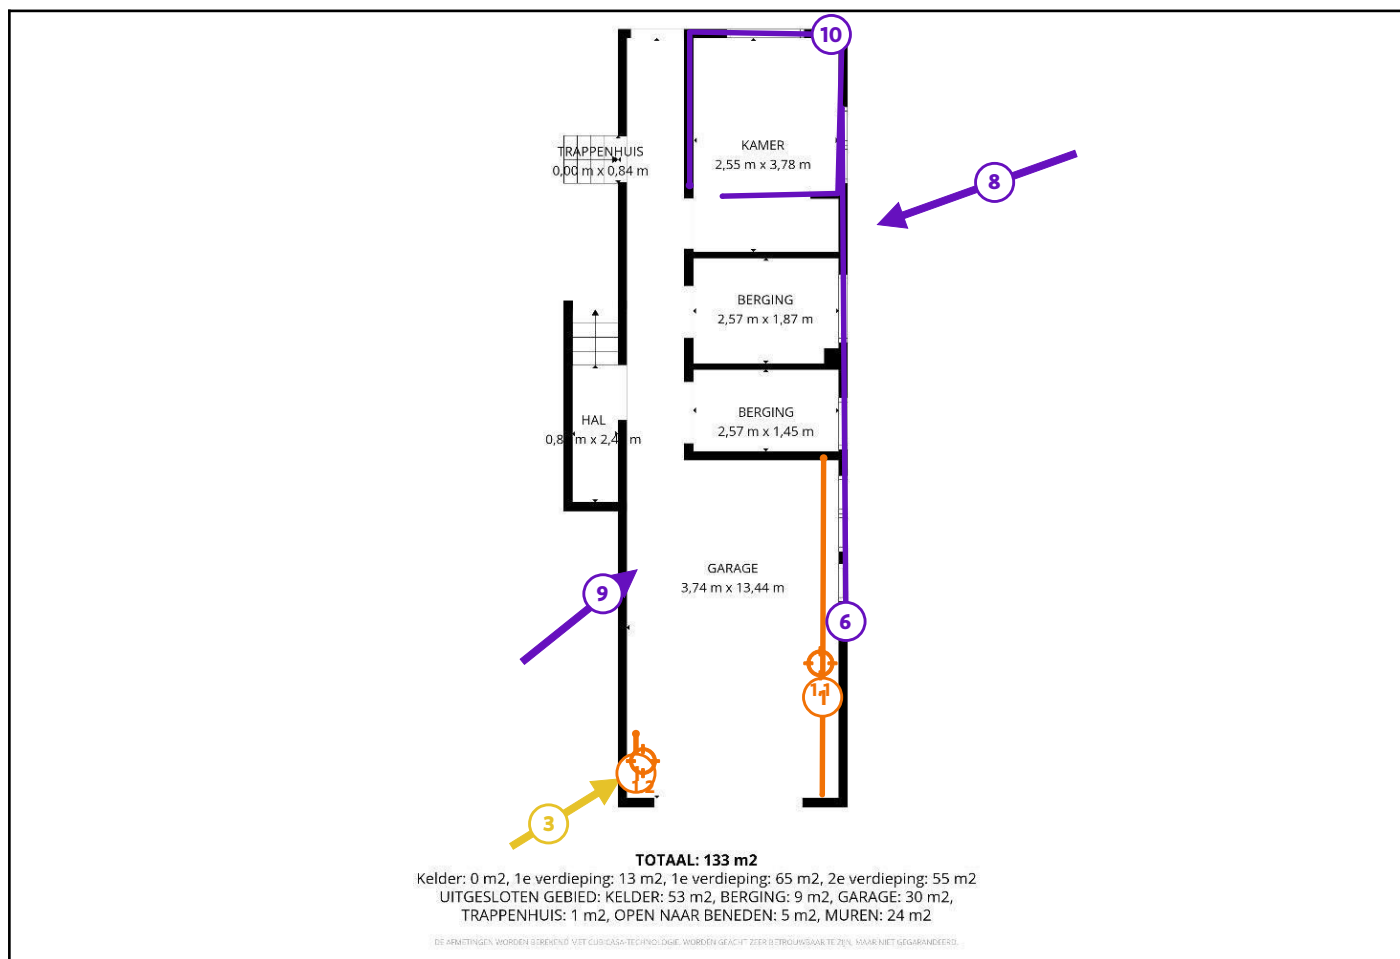
Plan 1.5: garage niveau muur

Beschrijving	Type	Actie
1. leidingisolatie (gips)	Asbestmateriaal	Verwijderen
1.1 Code: -1/a	Mengmonster	-
1.2 Code: -1/b	Mengmonster	-
3. bakeliet tellerkast en/of zekeringskast	Asbestmateriaal	Zorgvuldig beheren
6. dorpels en vensterbanken binnen en buiten in natuur- of composietsteen	Advies	-
8. Auditief onderzoek	Advies	-
9. plinten	Advies	-

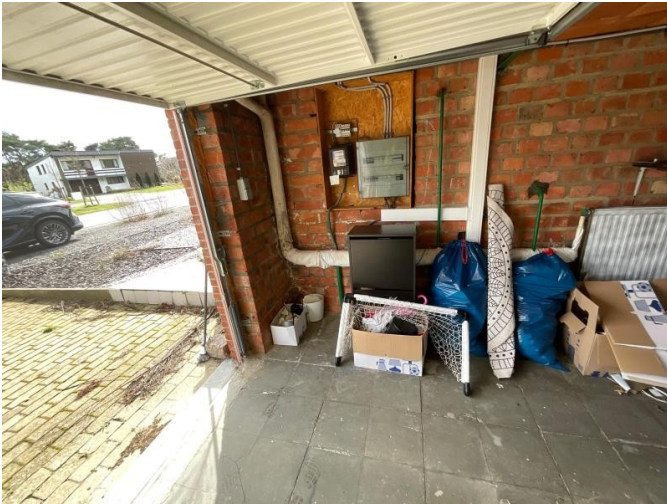
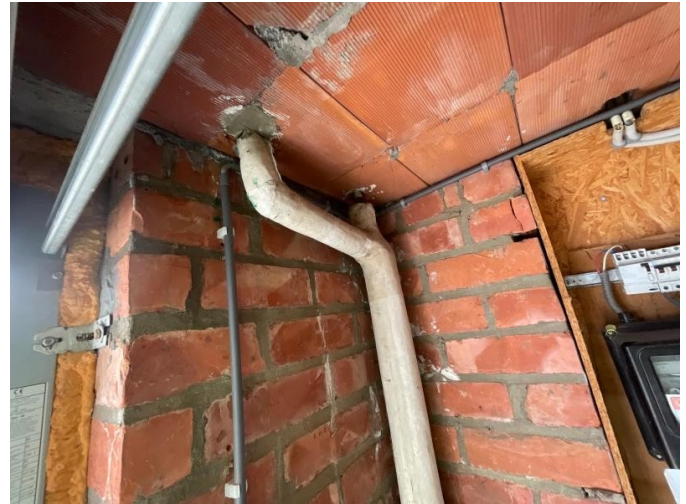
Conclusie

Het asbestmateriaal valt onder de mijlpaal van 2034.

De vezels zijn in losgebonden toestand en in een te hoge concentratie aanwezig, dit geeft hoog risico op vezelverpreiding over het ganse gebouw.

Eindbeoordeling materiaalrisico	Verhoogd materiaalrisico en/of verhoogde kans op vezelvrijgave
---------------------------------	----------------------------------------------------------------

Gebondenheid	Categorie 2: niet-hechtgebonden met matrix
Asbestsoort (vezeltype)	Amfibool aanwezig, uitgezonderd crocidoliet
Asbestconcentratie	Hoog ($\geq 50\%$)
Afschermingsgraad van het gehele materiaal	Geheel of deels vrij aan de binnenlucht, maar geen contact met binnenluchtstromen
Toestand van het materiaal	Licht beschadigd, licht verweerd. Intacte calciumsilicaatplaat of materiaal met categorie 3-gebondenheid

#	Type	Referentie	Resultaat
1.1	Mengmonster	-1/a	Amosiet
1.2	Mengmonster	-1/b	Amosiet

Beschrijving	leidingisolatie (gips)
Omgeving	Binnen
Primaire drager	HVAC infrastructuur en uitrusting
Asbestmateriaal	In-situ afwerkingslagen - Thermische isolatie
Bindmiddel van asbestmateriaal	Gips - kalk
Gebondenheid op basis van bindmiddel	Niet-hechtgebonden
Hoeveelheid (lengte - omtrek - dikte - aantal)	<ul style="list-style-type: none"> • 19,00 m - 40,00 cm - 2,00 cm - 1 stuk
Totaal volume	0,152 m ³
Eenvoudig bereikbaar	Ja
Bevestigingswijze	<ul style="list-style-type: none"> • Verlijmd, ingegoten, versmeerd
Identificatiemethode	Een monstername door de asbestdeskundige met laboanalyse door een asbestlabo.
Destructieve handeling voor identificatie	Nee
Opmerking	<p>de omtrek is een gemiddelde, daar de omtrek over het trace' varieert.</p> <p>de dikte is een schatting van de isolatie en gips tot aan de drager.</p> <p>de lengte is een beredeneerde schatting van wat zichtbaar is. mogelijk zijn er in kruipruimte en onder de vloeren nog leidingen aanwezig. er worden geen rechten verleend aan deze waardes</p>

Verwijderen

- Verwijder dit asbestmateriaal zo snel mogelijk. Volg de toestand goed op.
- Voer binnenluchtmetingen uit om actuele blootstellingsrisico's in de binnenlucht te monitoren.

- Hermetische zone (erkend asbestverwijderaar)
deze toepassing kan/mag enkel worden verwijderd door een erkend asbestverwijderaar in hermetische zone vanwege het te groot risico voor de gezondheid.

Een strikte procedure voor verwijdering van deze toepassing is hierbij nodig wat enkel mogelijk is in hermetische zone.

Deze toepassing kan enkel door een erkende asbestverwijderaar via de methodiek van hermetische zone verwijderd worden omdat verwijdering via de methodiek van eenvoudige handelingen en/of couveusezakmethode niet mogelijk is; en er automatisch een verhoogd risico op vrijgave van asbestvezels (max. concentratie 0,01 vezels/cm - CODEX Art. VI.3-54) ontstaat. (Bron: CODEX - Art. VI.3-61.- par 1.)

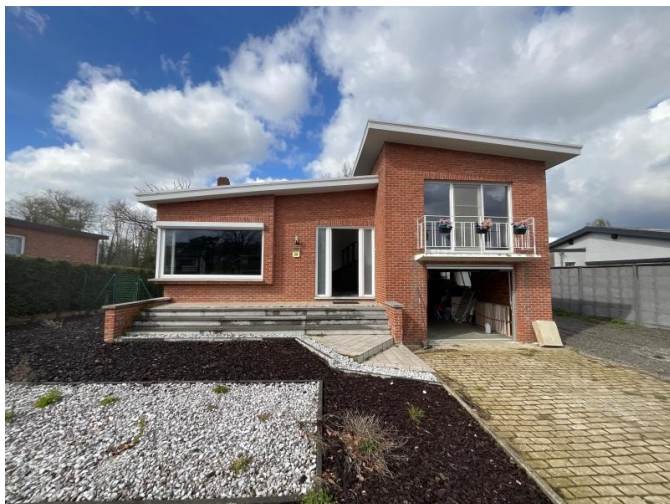
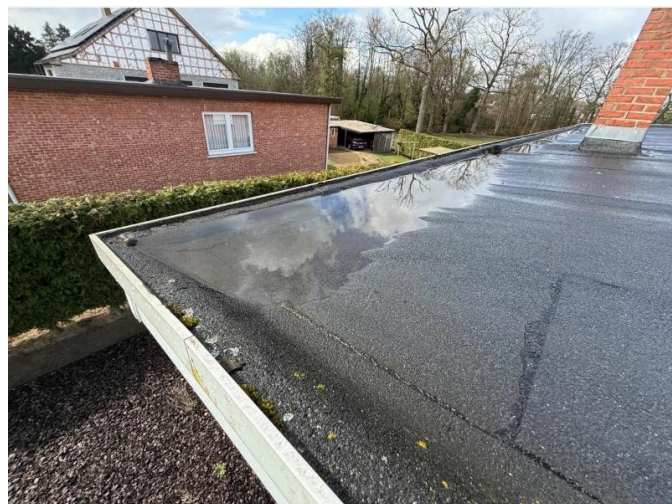
Het asbestmateriaal valt onder de mijlpaal van 2040.

Eindbeoordeling materiaalisico	Laag materiaalisico en/of verlaagde kans op vezelvrijgave
Opmerking

Gebondenheid	Categorie 1: hechtgebonden in oorsprong
Asbestsoort (vezeltype)	Alleen chrysotiel aanwezig
Asbestconcentratie	Laag (< 50%)
Afschermingsgraad van het gehele materiaal	Geheel of deels vrij aan de buitenlucht, maar geen contact met binnenlucht
Toestand van het materiaal	Licht beschadigd, licht verweerd. Intacte calciumsilicaatplaat of materiaal met categorie 3-gebondenheid

Beschrijving	roofing plat dak
Omgeving	Buiten
Primaire drager	Plat dak
Asbestmateriaal	Dak- en gevelbekleding - Roofing
Bindmiddel van asbestmateriaal	Bitumen (roofing, teer, asfalt)
Gebondenheid op basis van bindmiddel	Hecht
Hoeveelheid (oppervlakte - aantal)	<ul style="list-style-type: none">• 170,00 m² - 1 stuk
Totale oppervlakte	170,00 m ²
Eenvoudig bereikbaar	Ja
Bevestigingswijze	<ul style="list-style-type: none">• Verlijmd, ingegoten, versmeerd
Identificatiemethode	<p>De asbestdeskundige beoordeelt het materiaal als asbestverdacht en dus asbesthoudend, en dit zonder monstername.</p> <p>Motivatie: De monstername brengt andere schade aan dan schade die inherent is aan de monstername.</p>
Destructieve handeling voor identificatie	Nee
Opmerking	<p>mogelijk kan deze roofing of een roofinglaag eronder asbest bevatten.</p> <p>Hiervan werd geen staal genomen vanwege kans op lekken, waardoor deze automatisch als asbest verdacht wordt bekeken.</p> <p>Bij werken of verwijdering dient men eerst stalen te nemen om zo uit te sluiten dat de roofing asbest verdacht is. De stalen dienen genomen te worden tot op de drager en op verschillende plaatsten.</p> <p>De hoeveelheid is een geschatte waarde, hierop mogen geen rechten genomen worden.</p>

Zorgvuldig beheren

- Zorg voor een veilig beheer. Vermijd het beschadigen van het asbestmateriaal. Controleer de toestand jaarlijks op wijzigingen.
- Voer bijkomende staalname(s) uit.

- Eenvoudige handelingen: enkel door erkend asbestverwijderaar indien de roofing positief op asbest werd getest dient men deze te verwijderen door een erkend asbestverwijderaar
Dit mag niet via DHZ vanwege mogelijke vezelverspreiding
Deze toepassing kan enkel door een erkende asbestverwijderaar verwijderd worden omdat er hier automatisch een verhoogd risico op vrijgave van asbestvezels (max. concentratie 0,01 vezels/cm³ - CODEX - Art. VI.3-54) ontstaat. (Bron: VLAREM II: 6.4.0.1 par1, par2 en par3). Een erkend asbestverwijderaar moet ingeschakeld worden voor deze toepassingen die niet (kunnen) worden verwijderd door de couveuzemethode, door hermetische zone of door de materialen beschreven in Vlarem II, art. 6.4.0.1 par2. (Bron: Leidraad bij het Inspectieprotocol)

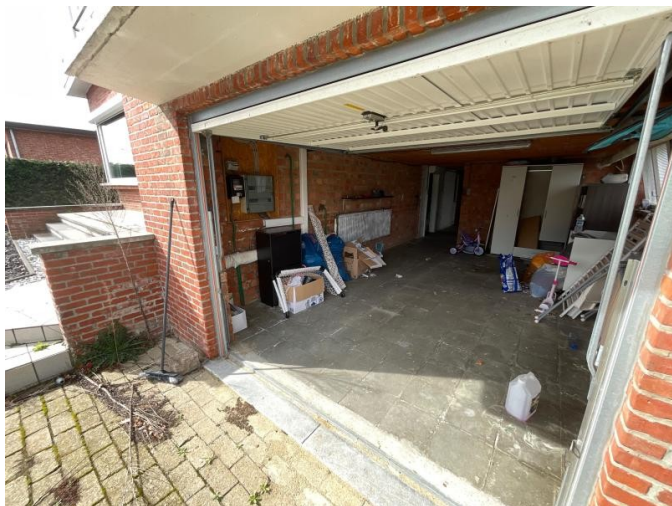
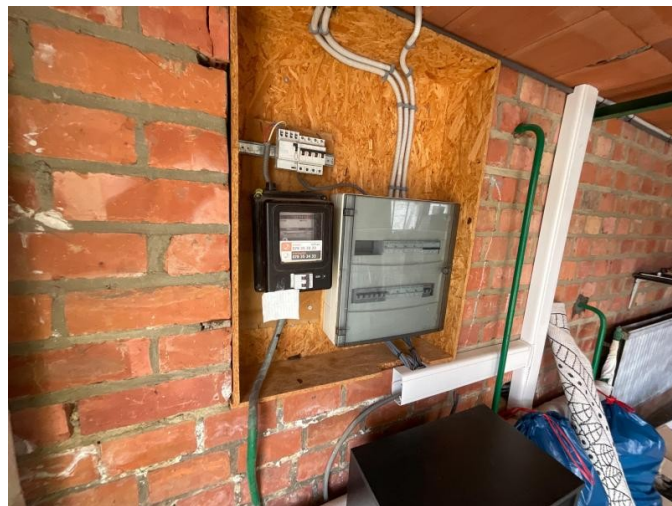
Het asbestmateriaal valt onder de mijlpaal van 2040.

Eindbeoordeling materiaalrisico	Laag materiaalrisico en/of verlaagde kans op vezelvrijgave
---------------------------------	------------------------------------------------------------

Gebondenheid	Categorie 1: hechtgebonden in oorsprong
Asbestsoort (vezeltype)	Crocidoliet aanwezig
Asbestconcentratie	Laag (< 50%)
Afschermingsgraad van het gehele materiaal	Geheel of deels vrij aan de binnenlucht, maar geen contact met binnenluchtstromen
Toestand van het materiaal	Onbeschadigd, niet verweerd

Beschrijving	bakeliet tellerkast en/of zekeringskast
Omgeving	Binnen
Primaire drager	Communicatie en elektrische infrastructuur en uitrusting
Asbestmateriaal	Bakeliet
Bindmiddel van asbestmateriaal	Kunststof of -hars
Gebondenheid op basis van bindmiddel	Hecht
Hoeveelheid (gewicht - aantal)	<ul style="list-style-type: none">• 2,00 kg - 1 stuk
Totaal gewicht	2,00 kg
Eenvoudig bereikbaar	Ja
Bevestigingswijze	<ul style="list-style-type: none">• Geschroefd
Identificatiemethode	<p>De asbestdeskundige beoordeelt het materiaal als asbestverdacht en dus asbesthoudend, en dit zonder monstername.</p> <p>Motivatie: De monstername brengt andere schade aan dan schade die inherent is aan de monstername.</p>
Destructieve handeling voor identificatie	Nee

Zorgvuldig beheren

- Zorg voor een veilig beheer. Vermijd het beschadigen van het asbestmateriaal. Controleer de toestand jaarlijks op wijzigingen.
- Voer bijkomende staalname(s) uit.

- Eenvoudige handelingen: mag via doe-het-zelf of door werknemer(s) met opleidingsattest eenvoudige handelingen
Bakeliet is niet bemonsterbaar via het niet-destructief onderzoek. Bakeliet kan asbest bevatten. Bij sloop of renovatie moet dit materiaal verwijderd worden. Deze toepassing in bakeliet staat in verbinding met de elektriciteit van het pand. Laat de nutsmaatschappij controleren welke bakeliet toepassingen eigendom zijn van hen en welke eigendom zijn van de pand eigenaar. Alle toestellen die achter/na de teller worden geplaatst zijn geen eigendom van de nutsmaatschappij. Bij twijfel, laat deze toepassing wegnemen door een

vakman, elektriciens. Zorg ervoor dat bij het wegnemen het materiaal niet breekt. Zorg voor een zorgvuldig beheer. Verpak het materiaal dubbel en draag de juiste beschermkledij. Breng het bakeliet zo snel mogelijk naar een asbestverwerker.

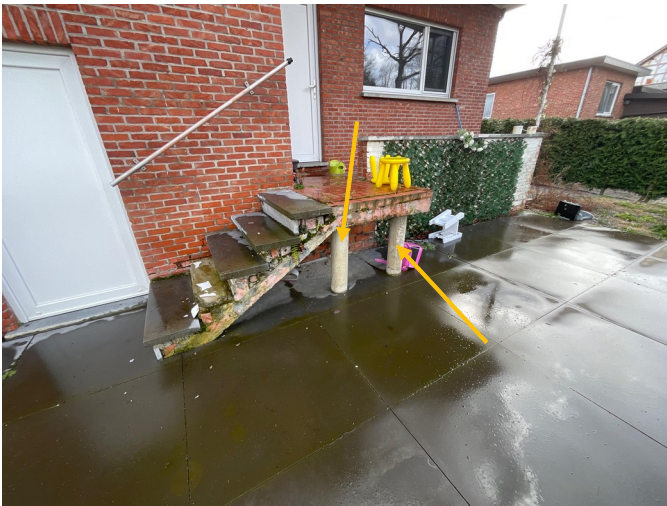
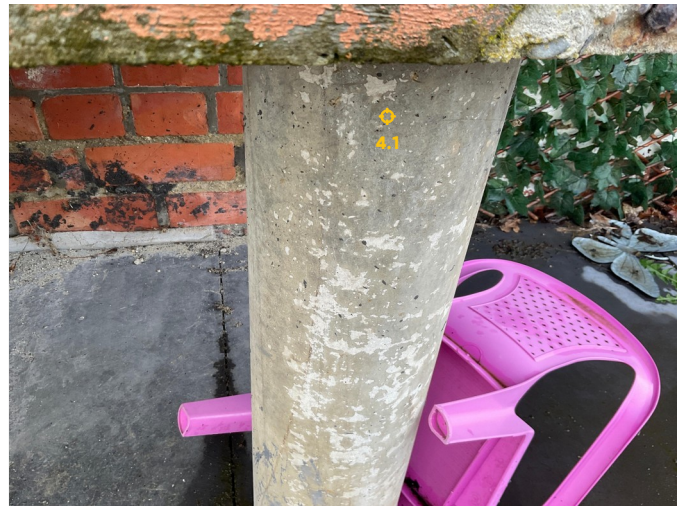
Het asbestmateriaal valt onder de mijlpaal van 2040.

Beschrijving	paal in vezelcement onder verhoogh
Omgeving	Buiten
Primaire drager	Vloer
Asbestmateriaal	Buis, koker, leiding, pijp, doorvoer
Bindmiddel van asbestmateriaal	Cement
Gebondenheid op basis van bindmiddel	Hecht
Hoeveelheid (lengte - omtrek - dikte - aantal)	<ul style="list-style-type: none">• 1,00 m - 40,00 cm - 1,00 cm - 2 stuks
Totaal volume	0,008 m ³
Eenvoudig bereikbaar	Nee <ul style="list-style-type: none">• Verwijdering tast de bouwkundige integriteit aan.
Bevestigingswijze	<ul style="list-style-type: none">• Verlijmd, ingegoten, versmeerd
Identificatiemethode	Een monstername door de asbestdeskundige met laboanalyse door een asbestlabo.
Destructieve handeling voor identificatie	Nee
Opmerking	De hoeveelheid is een schatting en kan afwijken van de werkelijke toestand.

Zorgvuldig beheren

- Zorg voor een veilig beheer. Vermijd het beschadigen van het asbestmateriaal. Controleer de toestand jaarlijks op wijzigingen.

- Eenvoudige handelingen: mag via doe-het-zelf of door werknemer(s) met opleidingsattest eenvoudige handelingen
Deze toepassing kan door een aannemer die over een opleidingsattest eenvoudige handelingen beschikt of door een particulier (doe-het-zelf), verwijderd worden indien er geen verhoogd risico op vrijgave van asbestvezels (max. concentratie 0,01 vezels/cm³ - CODEX Art. VI.3-54) ontstaat en de toepassing voorafgaand wordt gefixeerd/bevochtigd; de individuele elementen zonder machinale werktuigen (boormachine, slijpschijf, hogedrukreiniger,...) en zonder breken of gooien een voor een losgemaakt worden; en ten slotte dubbel en luchtdicht verpakt weggevoerd worden naar een erkend afvalpunt (recyclagepark).

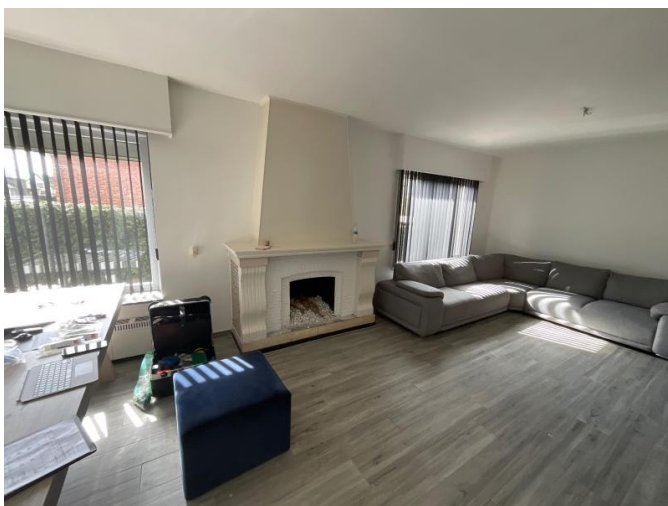
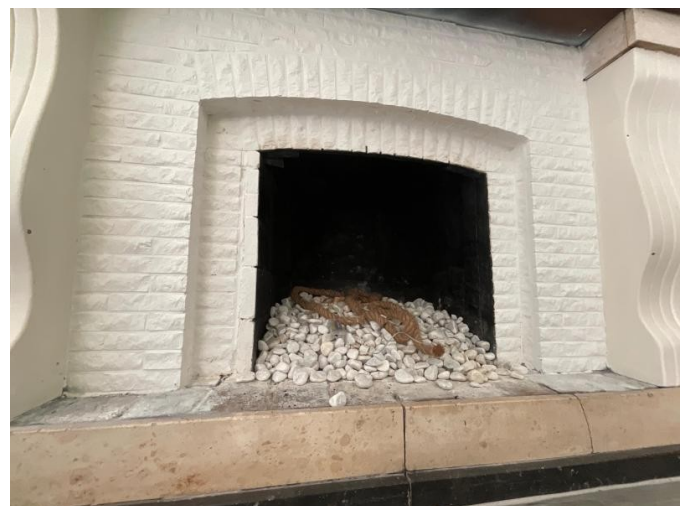
Beschrijving	Notitie	Terug te vinden op plannen
Fiche 21: rookgaskanaal niet zichtbaar	<p>het rookgaskanaal is geen volledige inspectie op kunnen gebeuren vanwege niet volledig zichtbaar.</p> <p>Mogelijk kan er aan asbest toepassing in dit kanaal zitten, dit kan bv een vezelcement buis zijn, warmte isolatie op bepaalde delen, verborgen roetluiken, brandkleppen, vermiculite isolatie met asbest bijgevoegd.</p> <p>Hou hiermee rekening bij werken aan de schouw, draag hierbij voldoende PBM's.</p> <p>Bij twijfel over een nieuw aangetroffen materiaal dient men hiervoor een deskundige te raadplegen om zo uit te sluiten is dit materiaal asbest verdacht is of niet.</p>	-
