# Asbestinventarisatetest

Stationsstraat 79, 3582 Beringen

Attestnummer : 20230203-000182.000

Uitgegeven op : 03.02.2023

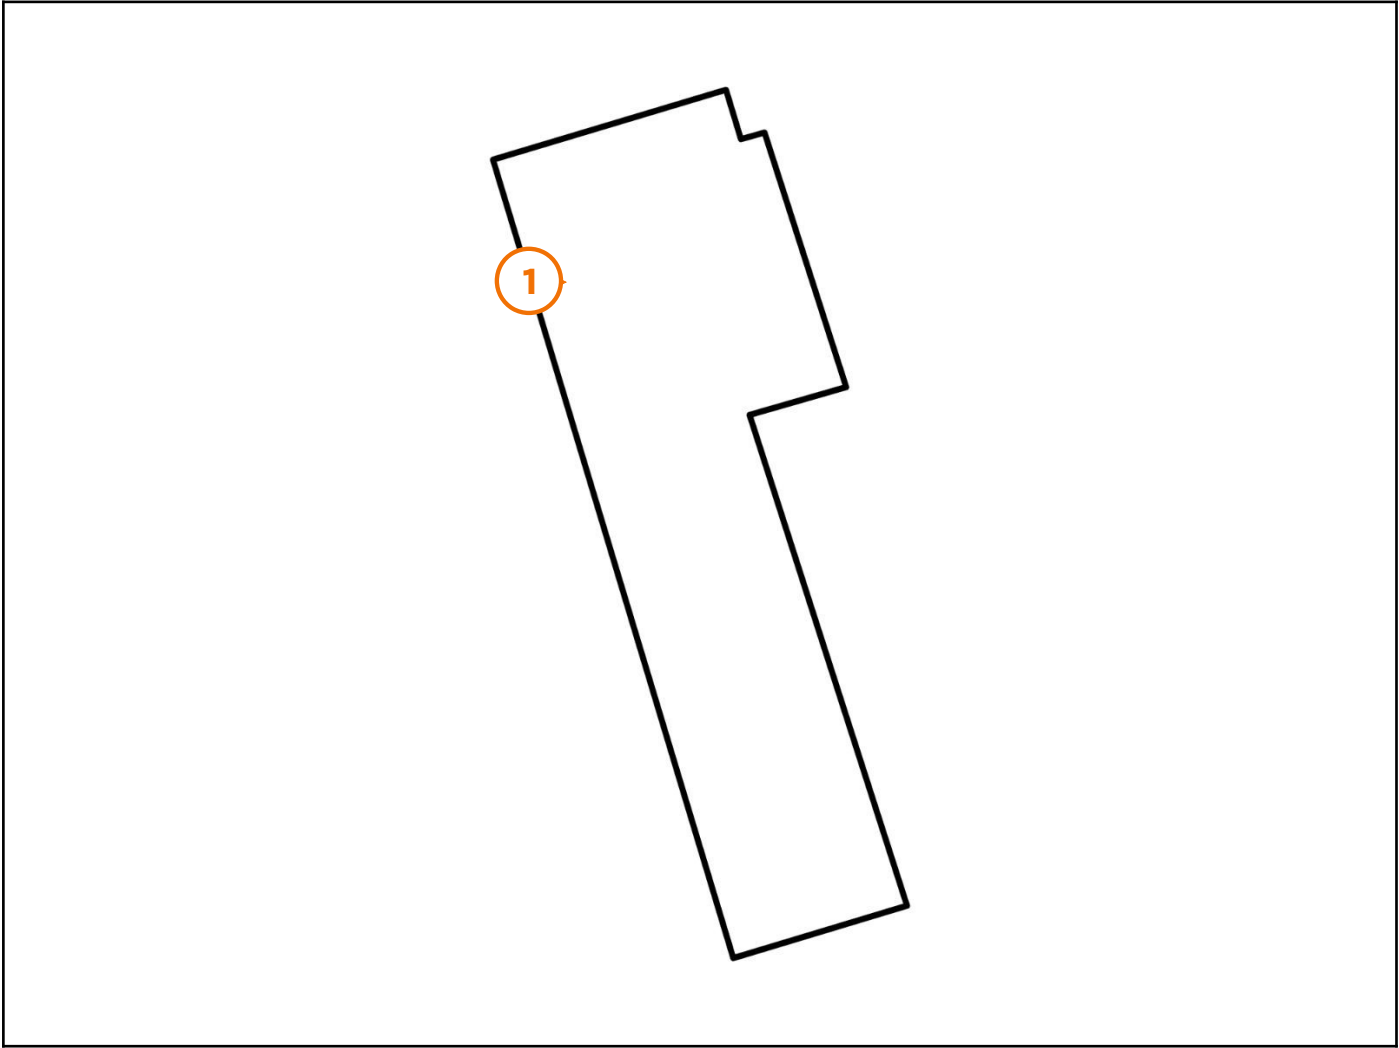
# Plan 1.1: Hoofdgebouw plan

| Beschrijving | Type | Actie |
|---|---|---|
| 1. Roofing plat dak | Asbestmateriaal | Verwijderen |

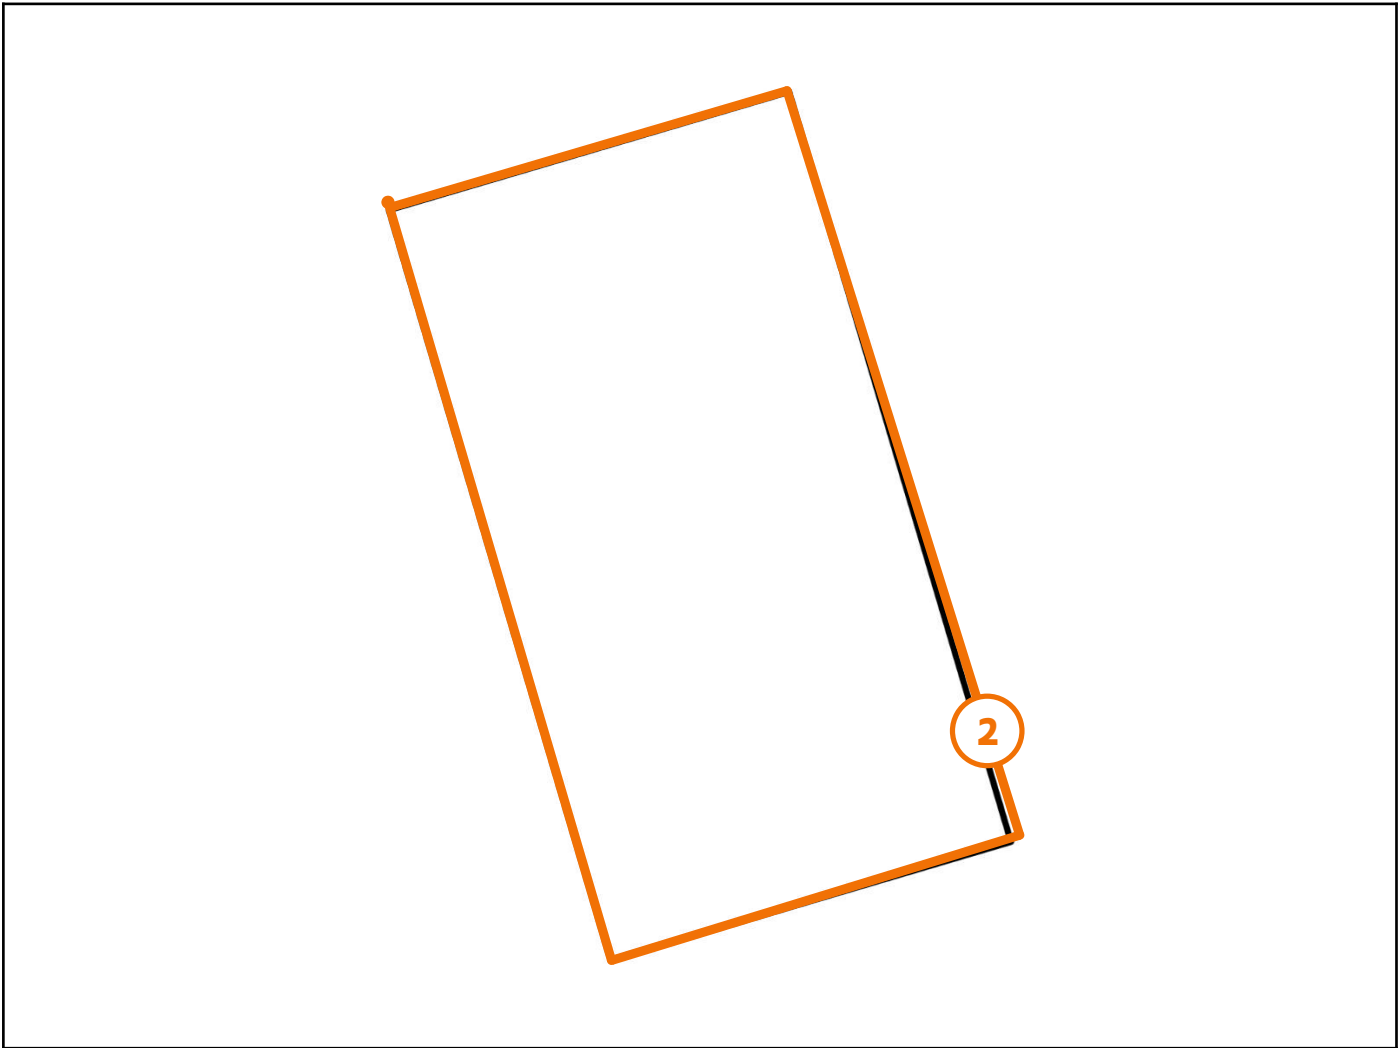
# Plan 2.1: Bijgebouw plan

| Beschrijving | Type | Actie |
|---|---|---|
| 2. golfplaten dak garage | Asbestmateriaal | Verwijderen |

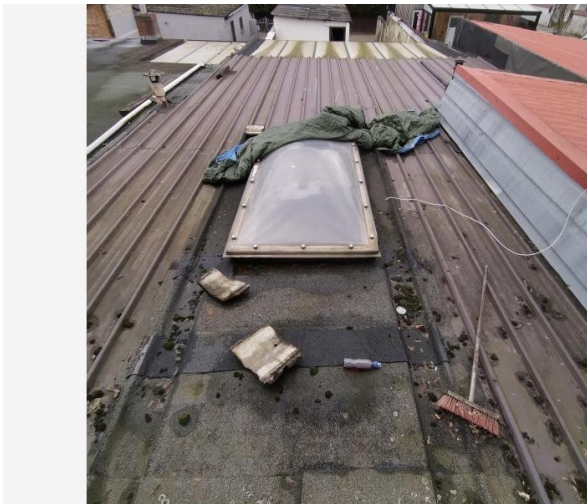
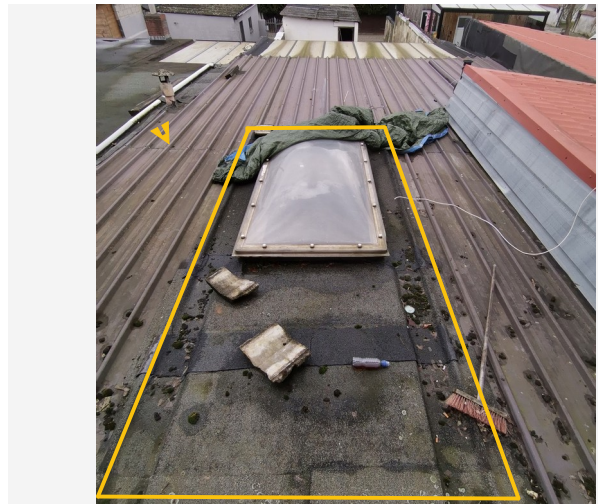
Het asbestmateriaal valt onder de mijlpaal van 2040.

| Eindbeoordeling materiaalrisico | Verhoogd materiaalrisico en/of verhoogde kans op vezelvrijgave |

| Toestand van het materiaal | Matig beschadigd, matig verweerd |

| Beschrijving | Roofing plat dak |
| Asbestmateriaal | Dak- en gevelbekleding - Roofing |

| <b>Opmerking</b> | Bij het plat dak van de woning is er slechts een deel van de roofing zichtbaar, mogelijks bevindt zich nog roofing onder de metalen dakbekleding. |

- Zorg voor een veilig beheer. Vermijd het beschadigen van het asbestmateriaal. Controleer de toestand jaarlijks op wijzigingen.
- Verwijder dit asbestmateriaal zo snel mogelijk. Volg de toestand goed op.
- Voer bijkomende staalname(s) uit.

- Eenvoudige handelingen: mag via doe-het-zelf of door werknemer(s) met opleidingsattest eenvoudige handelingen (dakwerker met 8u basisopleiding asbest) , Roofing is gelijmd/gebrand

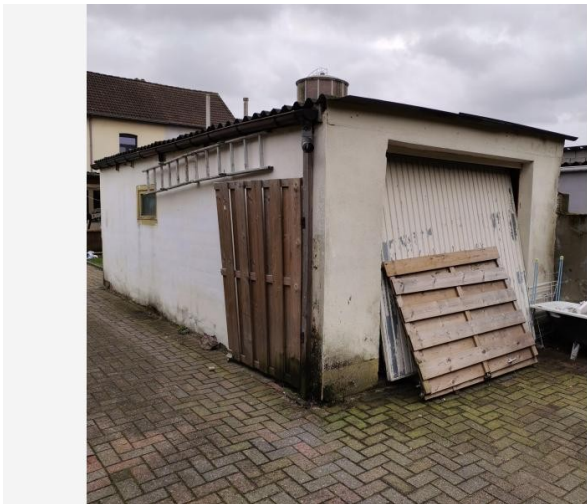
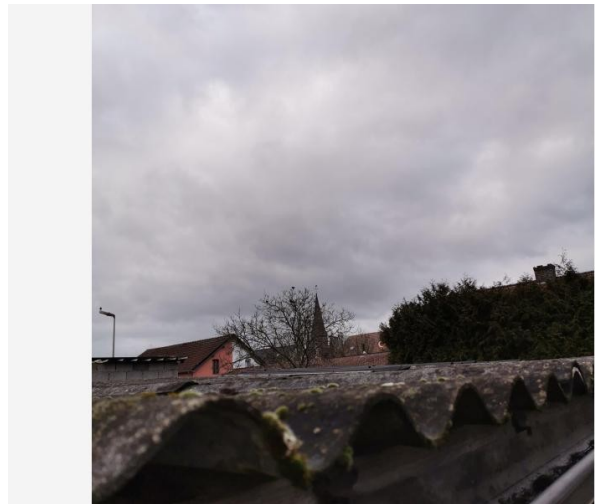
Het asbestmateriaal valt onder de mijlpaal van 2034.

| Eindbeoordeling materiaalsrisico | Verhoogd materiaalsrisico en/of verhoogde kans op vezelvrijgave |

| Toestand van het materiaal | Matig beschadigd, matig verweerd |

| Beschrijving | golfplaten dak garage |
| Asbestmateriaal | Dak- en gevelbekleding - Golfplaat |

- Zorg voor een veilig beheer. Vermijd het beschadigen van het asbestmateriaal. Controleer de toestand jaarlijks op wijzigingen.
- Verwijder dit asbestmateriaal zo snel mogelijk. Volg de toestand goed op.

- Eenvoudige handelingen: mag via doe-het-zelf of door werknemer(s) met opleidingsattest eenvoudige handelingen  
Indien mogelijk de ondervloer afdekken met folie . De platen kunnen voorzichtig verwijderd worden, de platen (leien) extra bevochtigen om stof te voorkomen + dragen van de nodige beschermingsmiddelen (mondmasker ffp3, handschoenen,tyvec ) Bij de gemeente/containerpark afsluitzakken halen om dubbel in te pakken en af te voeren naar het containerpark of voorzichtig in container met asbestbag plaatsen.  
alle werknemer(s) moeten wel beschikken over een opleidingsattest eenvoudige handelingen 8u.

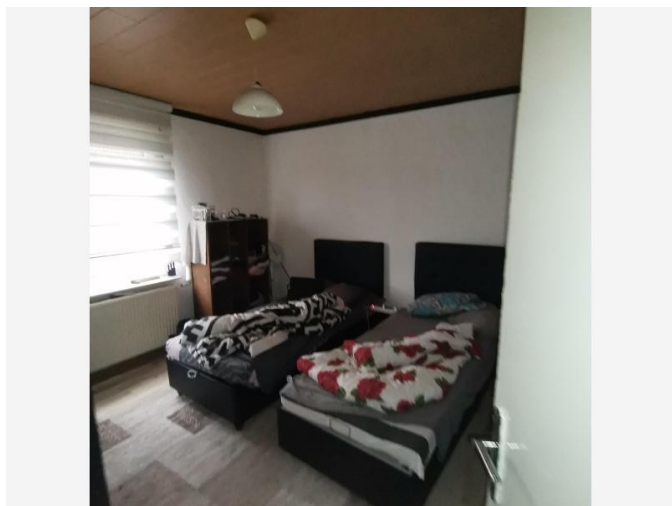
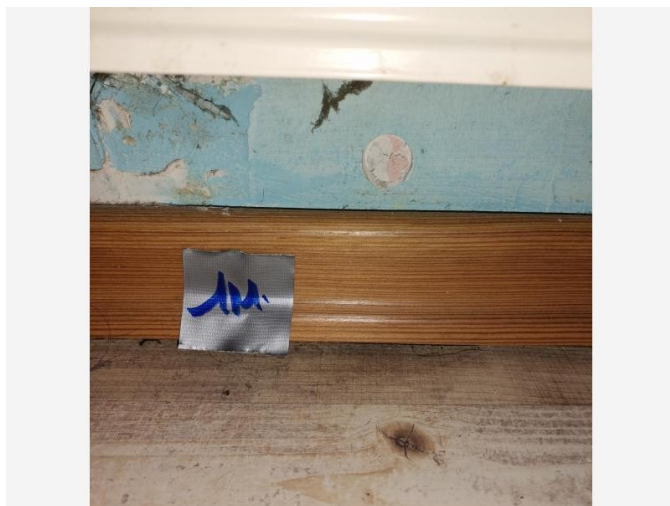
## Fiche 4: Pleisterwerk Muren

Geen asbest

| # | Type | Referentie | Resultaat |
|---|---|---|---|
| 4.1 | Mengmonster | 1M | Geen asbest |

| Beschrijving | Pleisterwerk Muren |
