Asbestinventarisatetest

Lange Van Bloerstraat 149, 2060 Antwerpen

Attestnummer : 20240220-000312.000

Uitgegeven op : 20.02.2024

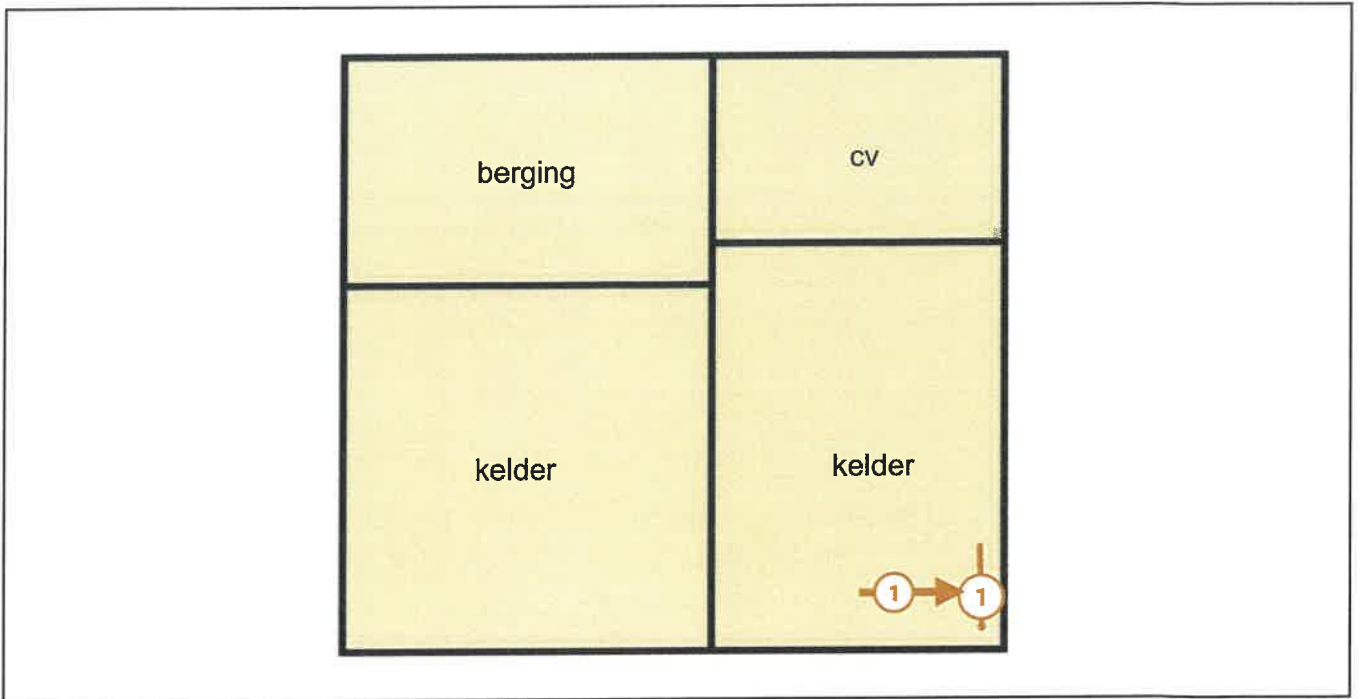
Plan 1.1: Kelder zekering

Beschrijving	Type	Actie
1. Zekering kelder	Asbestmateriaal	Verwijderen

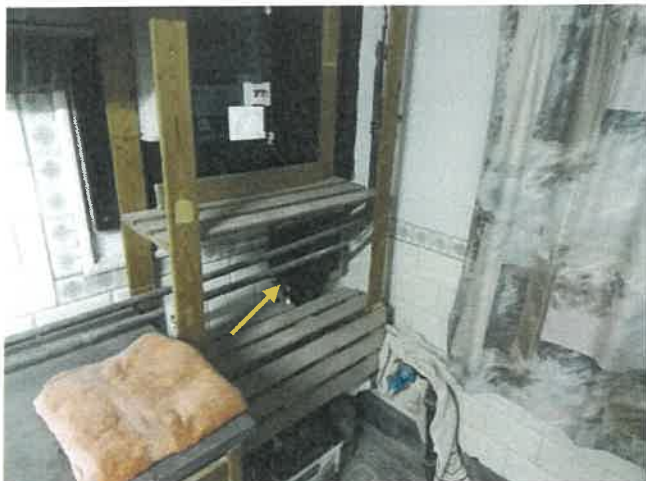
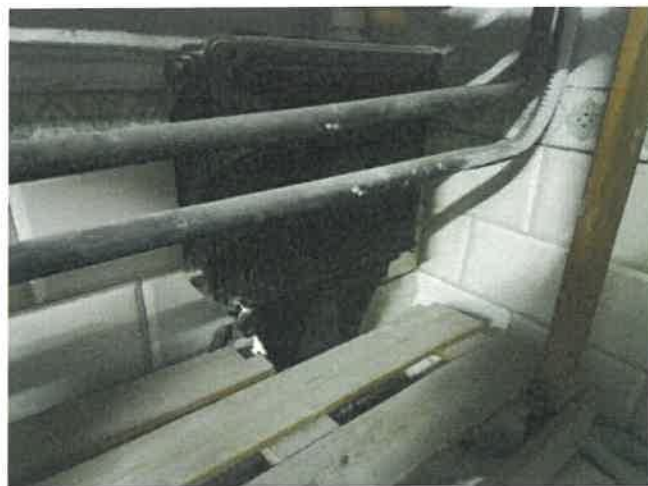
Fiche 1: Zekering kelder

Het asbestmateriaal valt onder de mijlpaal van 2040.

Eindbeoordeling materiaalrisico	Verhoogd materiaalrisico en/of verhoogde kans op vezelvrijgave
---------------------------------	--

Gebondenheid	Categorie 1: hechtgebonden in oorsprong
Asbestsoort (vezeltype)	Crocidoliet aanwezig
Asbestconcentratie	Laag (< 50%)
Afschermingsgraad van het gehele materiaal	Geheel of deels (ook) vrij aan de binnenlucht
Toestand van het materiaal	Licht beschadigd, licht verweerd. Intact materiaal type Pical – asbestboard of categorie III 'gebondenheid'

Beschrijving	Zekering kelder
Omgeving	Binnen
Primaire drager	Communicatie en elektrische infrastructuur en uitrusting
Asbestmateriaal	Plaat, paneel, tablet - Type Bakeliet
Bindmiddel van asbestmateriaal	Kunststof of -hars
Gebondenheid op basis van bindmiddel	Hecht
Hoeveelheid (oppervlakte - dikte - aantal)	• 0,20 m ² - 1,00 cm - 1 stuk
Totaal volume	0,002 m ³
Eenvoudig bereikbaar	Ja
Bevestigingswijze	• Geschroefd
Identificatiemethode	Vaststelling zonder monstername

- Verwijder dit asbestmateriaal zo snel mogelijk. Volg de toestand goed op.

- Eenvoudige handelingen: mag via doe-het-zelf of door werknemer(s) met opleidingsattest eenvoudige handelingen
Betreft een hechtgebonden toepassing met lichte verwerking. Dit verhoogt de kans op vezelvrijgave. De toepassing zorgvuldig verwijderen, zonder wijzigingen aan te brengen in de huidige toestand van het materiaal. De toepassing niet breken en/of beschadigen. Verwijder de toepassing a.d.h.v. eenvoudige handelingen met bijkomende maatregelen. Voorzie de nodige PBM's. Opgeleid personeel wordt aanbevolen.

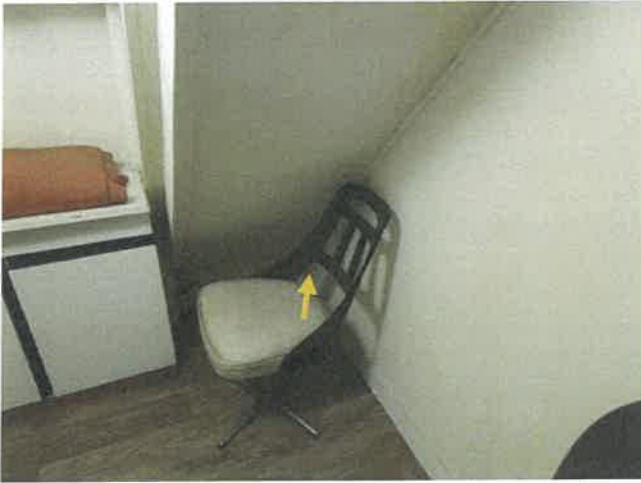
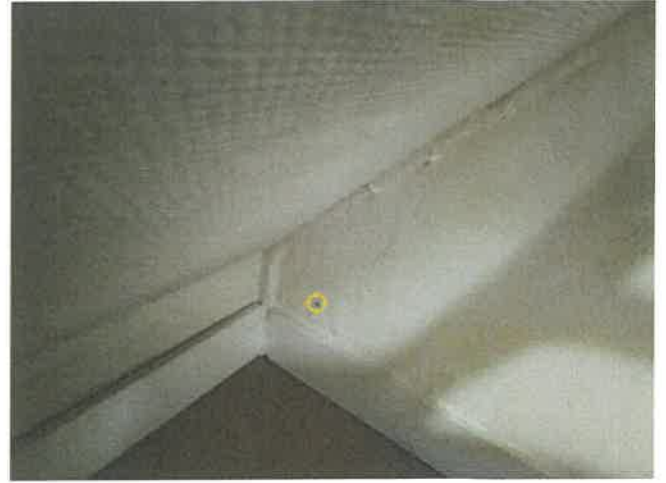
Fiche 2: Pleisterwerk wanden

Geen asbest

#	Type	Referentie	Resultaat
2.1	Mengmonster	MM01	Geen asbest

Primaire drager	Binnenwand
Bindmiddel van materiaal	Gips - kalk
Gebondenheid op basis van bindmiddel	Niet-hechtgebonden
Hoeveelheid (oppervlakte - dikte - aantal)	• 382,00 m ² - 3,00 cm - 1 stuk
Totaal volume	11,46 m ³
Identificatiemethode	Vaststelling met monstername
Destructieve handeling voor identificatie	Nee
Opmerking	Er is geen pleisterwerk vastgesteld aan het plafond. Er is geen pleisterwerk vastgesteld in de kelder.
