# Asbestinventarisatetest

Zandstraat 493, 8200 Brugge

Attestnummer : 20240626-000419.000

Uitgegeven op : 26.06.2024

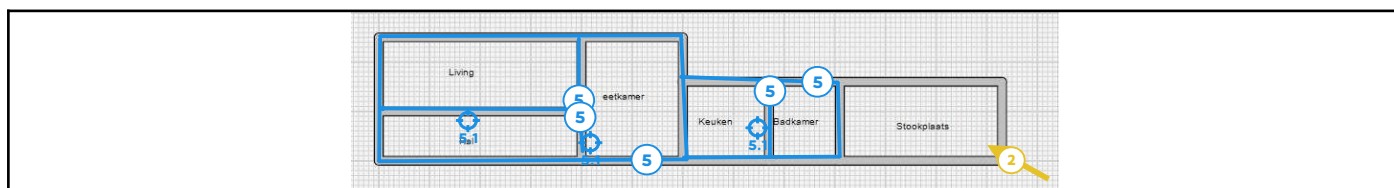
# Plan 1.1: Grondplan

Beschrijving	Type	Actie
2. Schoorsteen	Asbestmateriaal	Zorgvuldig beheren
5. Pleisterwerk muren	Geen asbest	-
5.1 Code: 202405004134-1	Mengmonster	-

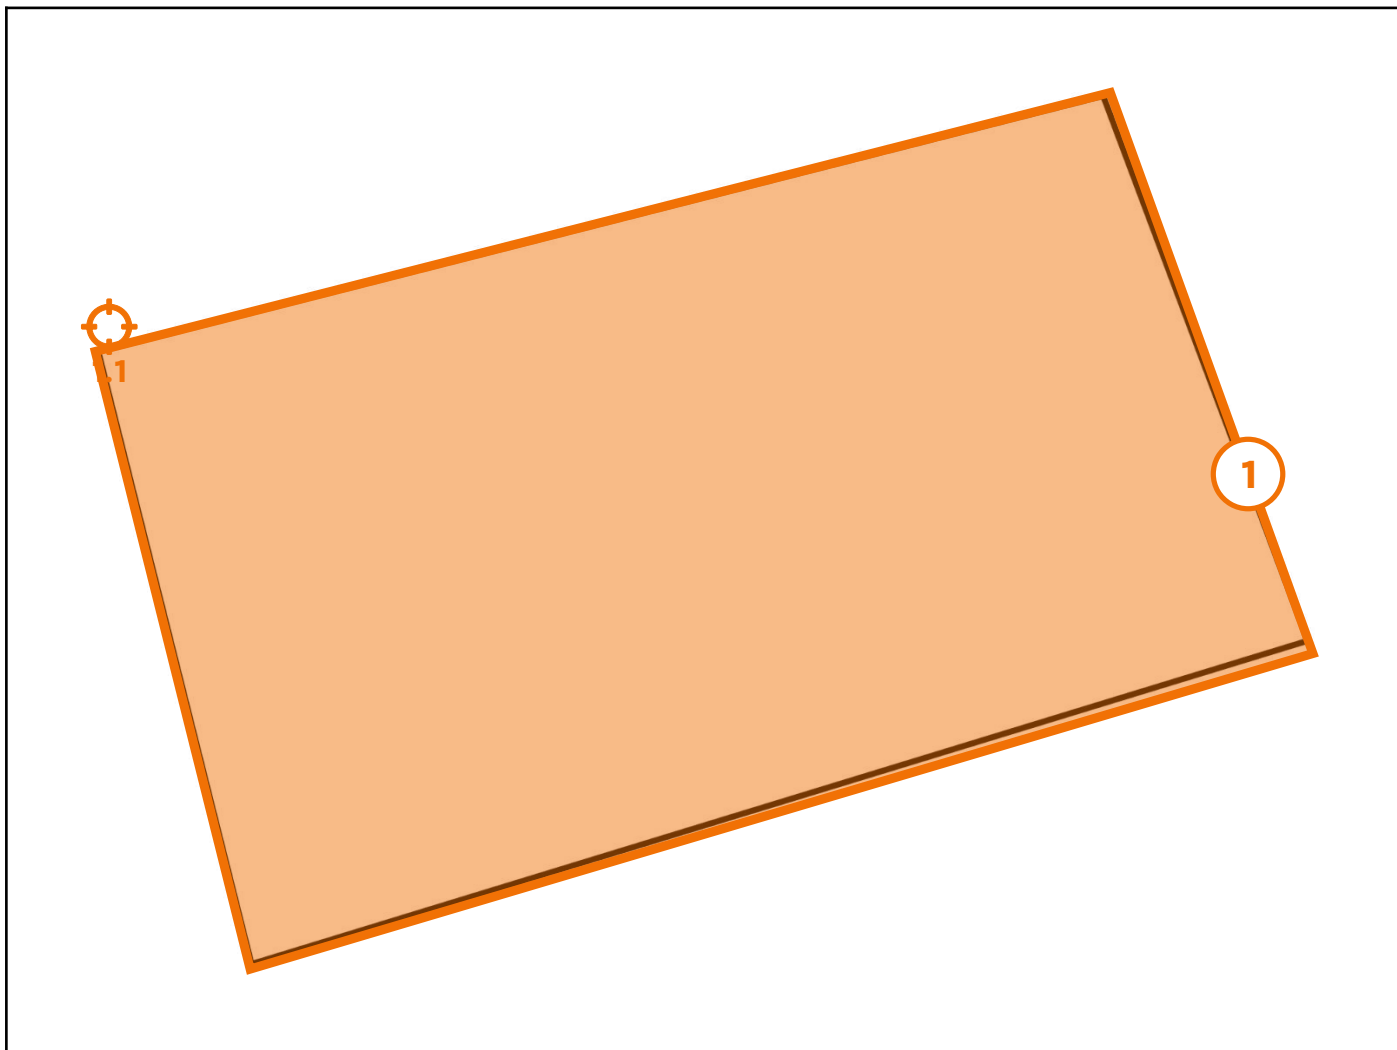
## Plan 2.1: Constructie plan

Beschrijving	Type	Actie
1. Golfplaten tuinhuis	Asbestmateriaal	<a href="#">Verwijderen</a>
1.1 Code: 202405004134-5	Puntmonster	-

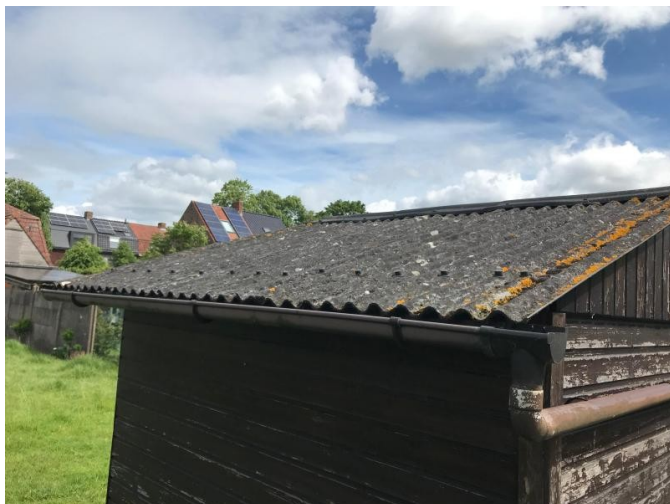
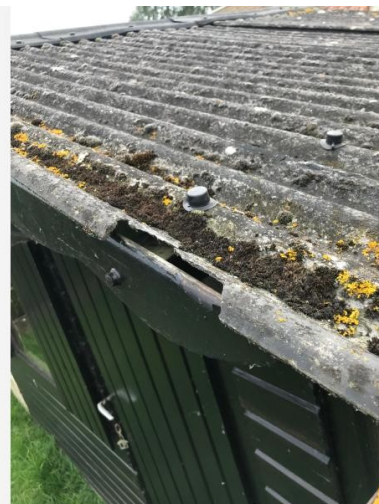
Overzichtsfoto

Detailfoto

Het asbestmateriaal valt onder de mijlpaal van 2040.

Eindbeoordeling materiaalrisico	Verhoogd materiaalrisico en/of verhoogde kans op vezelvrijgave
---------------------------------	--

Gebondenheid	Categorie 1: hechtgebonden in oorsprong
Asbestsoort (vezeltype)	Alleen chrysotiel
Asbestconcentratie	Laag (< 50%)
Afschermingsgraad van het gehele materiaal	Geheel of deels (ook) vrij aan de binnenlucht
Toestand van het materiaal	Matig beschadigd, matig verweerd

#	Type	Referentie	Resultaat
1.1	Puntmonster	202405004134-5	Chrysotiel

Beschrijving	Golfplaten tuinhuis
Omgeving	Grenst aan binnen- en buitenlucht
Primaire drager	Schuin dak
Asbestmateriaal	Dak- en gevelbekleding - Golfplaat
Bindmiddel van asbestmateriaal	Bitumen (roofing, teer, asfalt)
Gebondenheid op basis van bindmiddel	Hecht
Hoeveelheid (oppervlakte - aantal)	• 9,00 m <sup>2</sup> - 1 stuk
Totale oppervlakte	9,00 m <sup>2</sup>
Eenvoudig bereikbaar	Ja
Bevestigingswijze	• Genageld, geniet
Identificatiemethode	Vaststelling met monstername
Destructieve handeling voor identificatie	Nee

Verwijderen

- Verwijder dit asbestmateriaal zo snel mogelijk. Volg de toestand goed op.
- Hemelwater dat afspoelt van asbestcement daken of gevels kan asbestdeeltjes bevatten. Gebruik het enkel voor gesloten circuits (bv. spoelen toiletten). Reinig na het vervangen van het dak of de gevel de dakgoten en regenwaterput of -ton om asbesthoudend sediment of slib te verwijderen

- Eenvoudige handelingen: mag via doe-het-zelf of door werknemer(s) met opleidingsattest eenvoudige handelingen  
Kan verwijderd worden zonder risico op vezelvrijgave

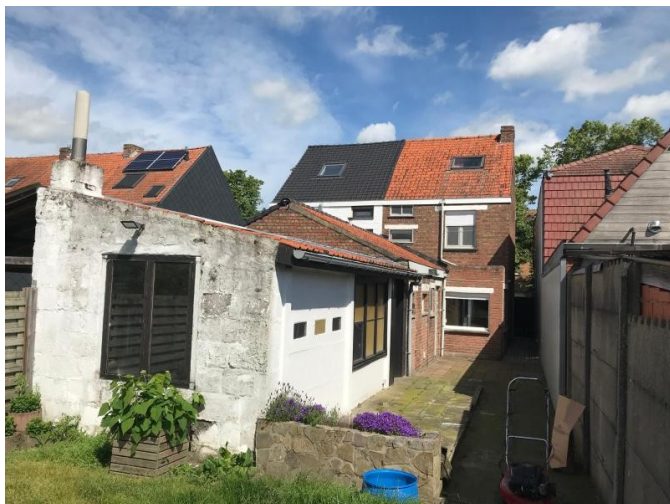
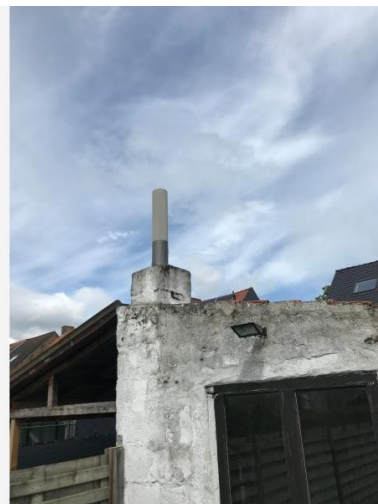
Overzichtsfoto

Detailfoto

Het asbestmateriaal valt onder de mijlpaal van 2040.

Eindbeoordeling materiaalrisico	Laag materiaalrisico en/of verlaagde kans op vezelvrijgave
---------------------------------	--

Gebondenheid	Categorie 1: hechtgebonden in oorsprong
Asbestsoort (vezeltype)	Crocidoliet aanwezig
Asbestconcentratie	Laag (< 50%)
Afschermingsgraad van het gehele materiaal	Geheel of deels vrij aan de buitenlucht
Toestand van het materiaal	Onbeschadigd, niet verweerd

Beschrijving	Schoorsteen
Omgeving	Buiten
Primaire drager	HVAC infrastructuur en uitrusting
Asbestmateriaal	Buis, koker, leiding, pijp, doorvoer
Bindmiddel van asbestmateriaal	Cement
Gebondenheid op basis van bindmiddel	Hecht
Hoeveelheid (lengte - omtrek - dikte - aantal)	<ul style="list-style-type: none"><li>• 1,00 m - 20,00 cm - 1,00 cm - 1 stuk</li></ul>
Totaal volume	0,002 m <sup>3</sup>
Eenvoudig bereikbaar	Ja
Bevestigingswijze	<ul style="list-style-type: none"><li>• Onbekend</li></ul>
Identificatiemethode	Vaststelling zonder monstername
Destructieve handeling voor identificatie	Nee

Zorgvuldig beheren

- Verwijder dit asbestmateriaal zo snel mogelijk. Volg de toestand goed op.
- Voer bijkomende staalname(s) uit.

- Eenvoudige handelingen: enkel door erkend asbestverwijderaar  
Het blijft steeds de aannemer die adhv. de risico-analyse de gepaste werkmethode dient te bepalen
- Hermetische zone (erkend asbestverwijderaar)  
Het blijft steeds de aannemer die adhv. de risico-analyse de gepaste werkmethode dient te bepalen

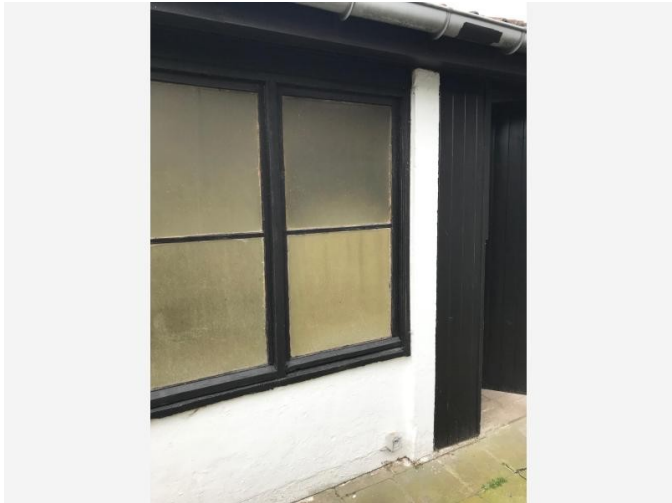
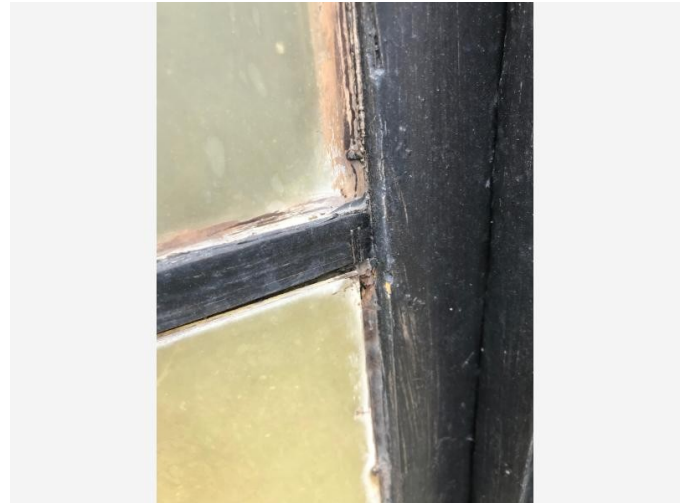
Geen asbest

#	Type	Referentie	Resultaat
3.1	Mengmonster	202405004134-3	Geen asbest

<b>Beschrijving</b>	Mastiek
<b>Omgeving</b>	Grenst aan binnen- en buitenlucht
<b>Primaire drager</b>	Wandopening verticaal (raam, deur, ...)
<b>Bindmiddel van materiaal</b>	Kitten, mastiek, pasta
<b>Gebondenheid op basis van bindmiddel</b>	Hecht
<b>Hoeveelheid (gewicht - aantal)</b>	<ul style="list-style-type: none"><li>• 10,00 kg - 1 stuk</li></ul>
<b>Totaal gewicht</b>	10,00 kg
<b>Identificatiemethode</b>	Vaststelling met monstername
<b>Destructieve handeling voor identificatie</b>	Nee

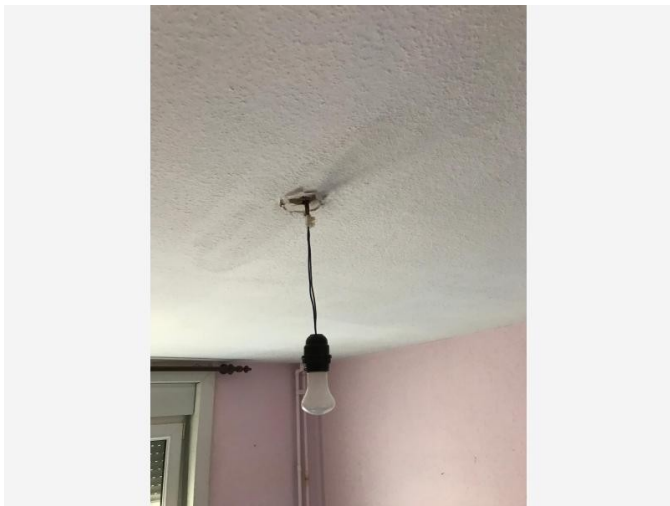
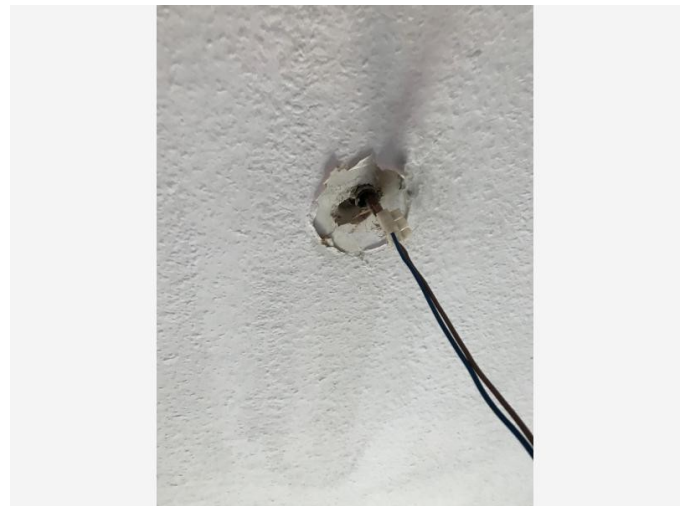
## Fiche 4: Pleisterwerk plafond

Geen asbest

#	Type	Referentie	Resultaat
4.1	Mengmonster	202405004134-2	Geen asbest

<b>Beschrijving</b>	Pleisterwerk plafond
<b>Omgeving</b>	Binnen
<b>Primaire drager</b>	Plafond
<b>Bindmiddel van materiaal</b>	Gips - kalk
<b>Gebondenheid op basis van bindmiddel</b>	Niet-hechtgebonden
<b>Hoeveelheid (oppervlakte - dikte - aantal)</b>	• 116,64 m <sup>2</sup> - 1,00 cm - 1 stuk
<b>Totaal volume</b>	1,166 m <sup>3</sup>
<b>Identificatiemethode</b>	Vaststelling met monsternamen
<b>Destructieve handeling voor identificatie</b>	Nee

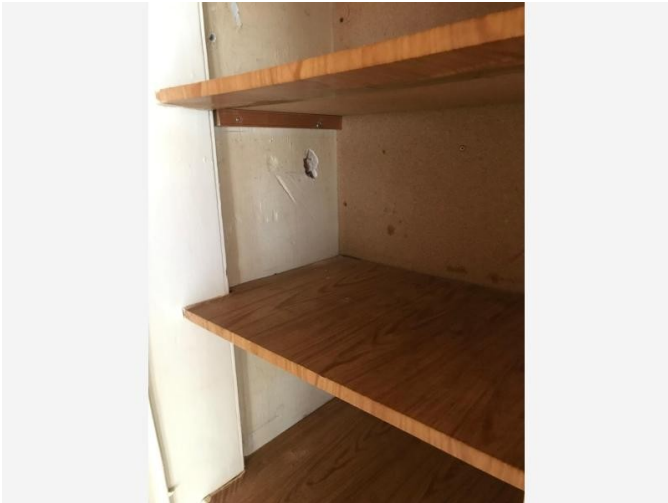
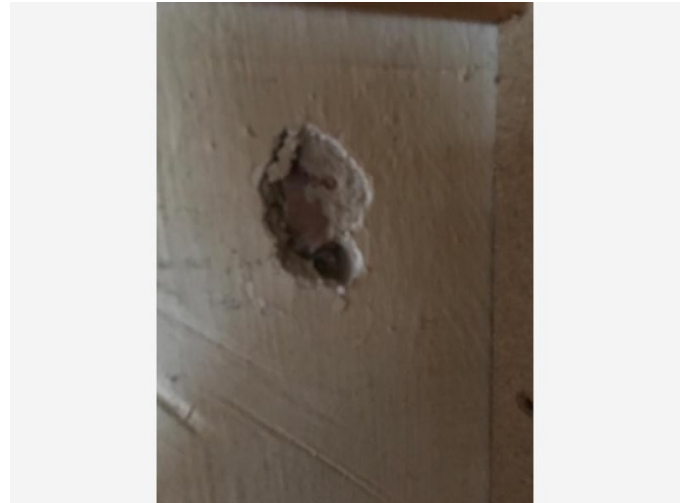
Geen asbest

#	Type	Referentie	Resultaat
5.1	Mengmonster	202405004134-1	Geen asbest

<b>Beschrijving</b>	Pleisterwerk muren
<b>Omgeving</b>	Binnen
<b>Primaire drager</b>	Binnenwand
<b>Bindmiddel van materiaal</b>	Gips - kalk
<b>Gebondenheid op basis van bindmiddel</b>	Niet-hechtgebonden
<b>Hoeveelheid (oppervlakte - dikte - aantal)</b>	• 212,95 m <sup>2</sup> - 1,00 cm - 1 stuk
<b>Totaal volume</b>	2,13 m <sup>3</sup>
<b>Identificatiemethode</b>	Vaststelling met monsternamen
<b>Destructieve handeling voor identificatie</b>	Nee

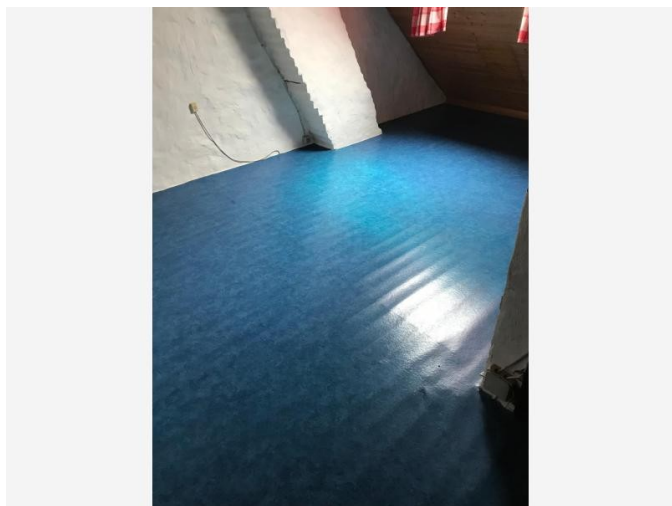
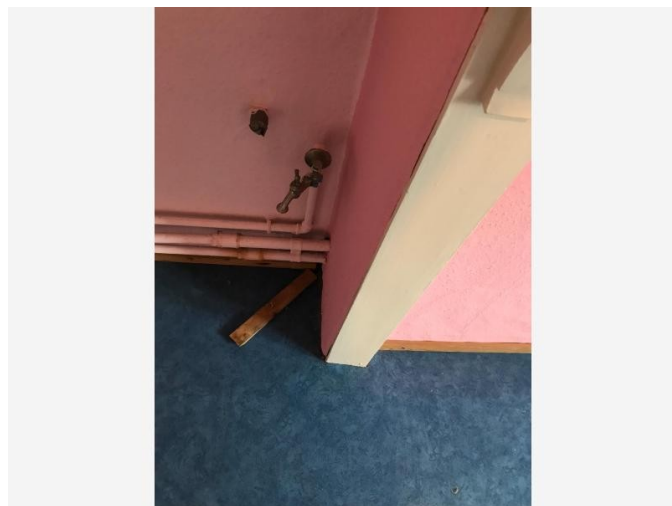
Geen asbest

#	Type	Referentie	Resultaat
6.1	Mengmonster	202405004134-6	Geen asbest

Beschrijving	Vinyl Zolder
Omgeving	Binnen
Primaire drager	Vloer
Bindmiddel van materiaal	Kunststof of -hars
Gebondenheid op basis van bindmiddel	Hecht
Hoeveelheid (oppervlakte - aantal)	• 35,00 m <sup>2</sup> - 1 stuk
Totale oppervlakte	35,00 m <sup>2</sup>
Identificatiemethode	Vaststelling met monstername
Destructieve handeling voor identificatie	Nee

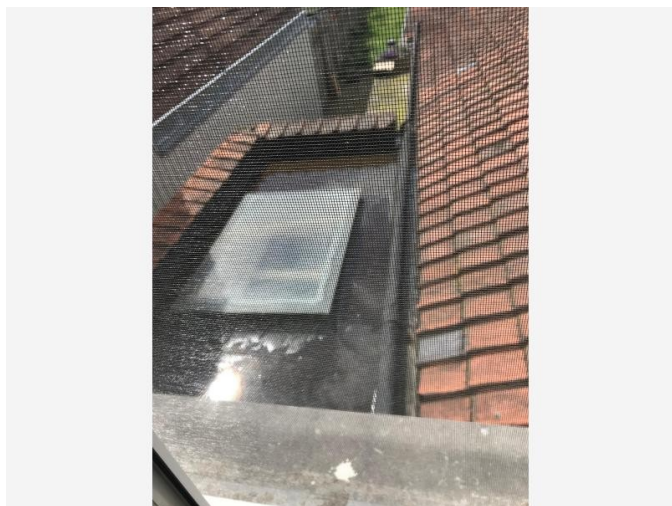
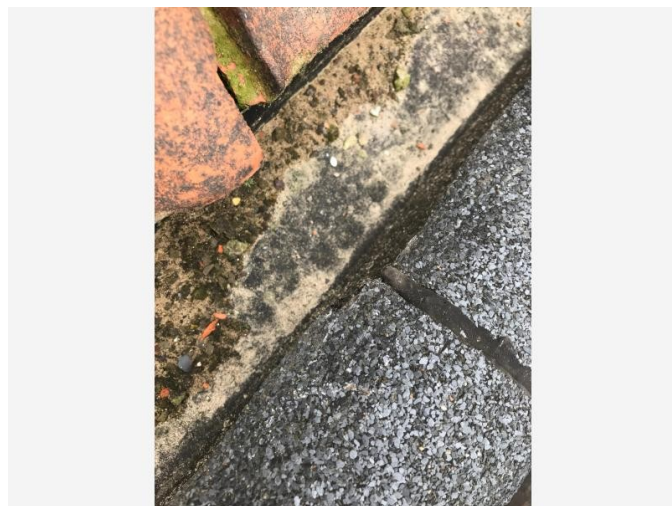
Geen asbest

#	Type	Referentie	Resultaat
7.1	Puntmonster	202405004134-4	Geen asbest

Beschrijving	Roofing
Omgeving	Buiten
Primaire drager	Plat dak
Bindmiddel van materiaal	Bitumen (roofing, teer, asfalt)
Gebondenheid op basis van bindmiddel	Hecht
Hoeveelheid (oppervlakte - aantal)	• 7,50 m <sup>2</sup> - 1 stuk
Totale oppervlakte	7,50 m <sup>2</sup>
Identificatiemethode	Vaststelling met monsternamen
Destructieve handeling voor identificatie	Nee
