Asbestinventarisatetest

Provinciebaan 54, 8880 Ledegem

Attestnummer : 20240605-000585.000

Uitgegeven op : 05.06.2024

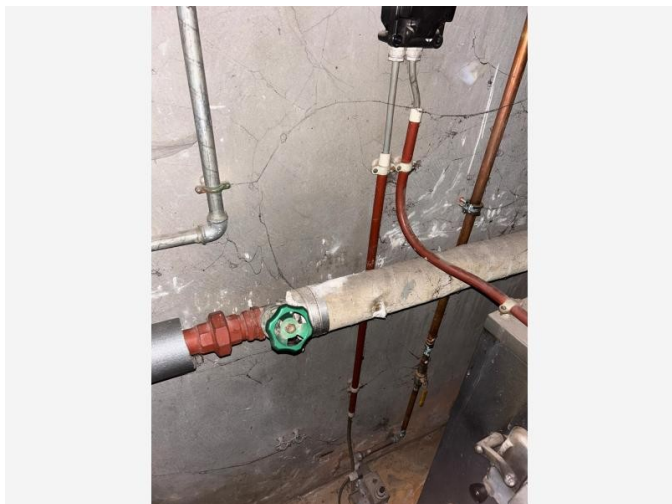
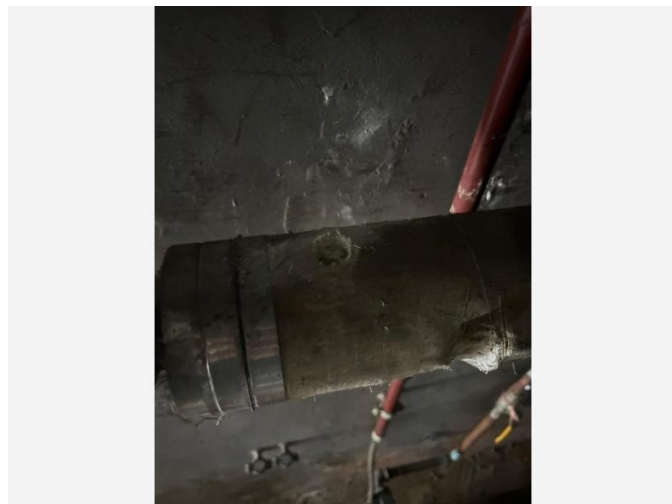
Eindbeoordeling materiaalrisico	Verhoogd materiaalrisico en/of verhoogde kans op vezelvrijgave
---------------------------------	--

Gebondenheid	Categorie 2: niet-hechtgebonden met matrix
Asbestsoort (vezeltype)	Amfibool aanwezig, uitgezonderd crocidoliet
Asbestconcentratie	Laag (< 50%)
Afschermingsgraad van het gehele materiaal	Geheel of deels (ook) vrij aan de binnenlucht
Toestand van het materiaal	Licht beschadigd, licht verweerd. Intact materiaal type Pical – asbestboard of categorie III 'gebondenheid'

#	Type	Referentie	Resultaat
1.1	Mengmonster	03	Amosiet
1.2	Mengmonster	04	Amosiet

Beschrijving	Leidingisolatie
Omgeving	Binnen
Primaire drager	HVAC infrastructuur en uitrusting
Asbestmateriaal	In-situ afwerkingslagen - Thermische isolatie
Bindmiddel van asbestmateriaal	Gips - kalk
Gebondenheid op basis van bindmiddel	Niet-hechtgebonden

Hoeveelheid (lengte - omtrek - dikte - aantal)	<ul style="list-style-type: none"> • 15,00 m - 50,00 cm - 10,00 cm - 1 stuk
Totaal volume	0,75 m ³
Eenvoudig bereikbaar	Ja
Bevestigingswijze	<ul style="list-style-type: none"> • Verlijmd, ingegoten, versmeerd
Identificatiemethode	Vaststelling met monstername
Destructieve handeling voor identificatie	Nee
Opmerking	Vermoedelijke hoeveelheid.

Het asbestmateriaal valt onder de mijlpaal van 2034.

Verwijderen

- Zorg voor een veilig beheer en verwijder dit asbestmateriaal wanneer het bij werken eenvoudig bereikbaar wordt. Controleer de toestand jaarlijks op wijzigingen.

- Hermetische zone (erkend asbestverwijderaar)
Een erkend asbestverwijderaar zal beslissen over de effectieve verwijderingsmethode.

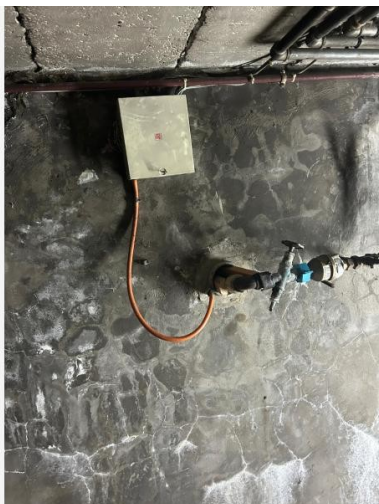
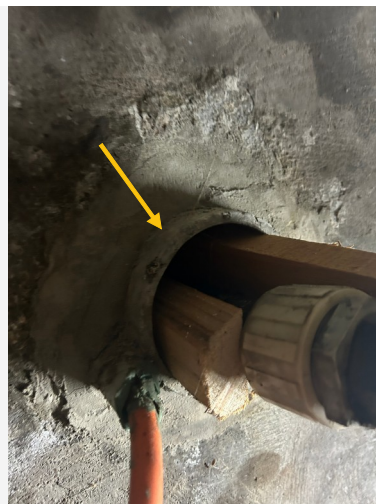
Eindbeoordeling materiaalrisico	Verhoogd materiaalrisico en/of verhoogde kans op vezelvrijgave
---------------------------------	--

Gebondenheid	Categorie 1: hechtgebonden in oorsprong
Asbestsoort (vezeltype)	Crocidoliet aanwezig
Asbestconcentratie	Laag (< 50%)
Afschermingsgraad van het gehele materiaal	Geheel of deels (ook) vrij aan de binnenlucht
Toestand van het materiaal	Licht beschadigd, licht verweerd. Intact materiaal type Pical – asbestboard of categorie III 'gebondenheid'

Beschrijving	Buis asbestcement (trekbuis)
Omgeving	Binnen
Primaire drager	Binnenwand
Asbestmateriaal	Buis, koker, leiding, pijp, doorvoer
Bindmiddel van asbestmateriaal	Cement
Gebondenheid op basis van bindmiddel	Hecht
Hoeveelheid (lengte - omtrek - dikte - aantal)	• 1,00 m - 30,00 cm - 1,00 cm - 1 stuk
Totaal volume	0,003 m ³
Eenvoudig bereikbaar	Ja

Bevestigingswijze	<ul style="list-style-type: none">• Verlijmd, ingegoten, versmeerd
Identificatiemethode	Vaststelling zonder monstername
Destructieve handeling voor identificatie	Nee
Opmerking	Vermoedelijk tot aan de straat.

Het asbestmateriaal valt onder de mijlpaal van 2040.

Verwijderen

- Zorg voor een veilig beheer en verwijder dit asbestmateriaal wanneer het bij werken eenvoudig bereikbaar wordt. Controleer de toestand jaarlijks op wijzigingen.

- Eenvoudige handelingen: mag via doe-het-zelf of door werknemer(s) met opleidingsattest eenvoudige handelingen
Tijdens de verwijdering dient het beschadigen van de buis vermeden worden zodat geen vezels kunnen vrijkomen.
- Eenvoudige handelingen: enkel door erkend asbestverwijderaar
Tijdens de verwijdering dient het beschadigen van de buis vermeden worden zodat geen vezels kunnen vrijkomen.

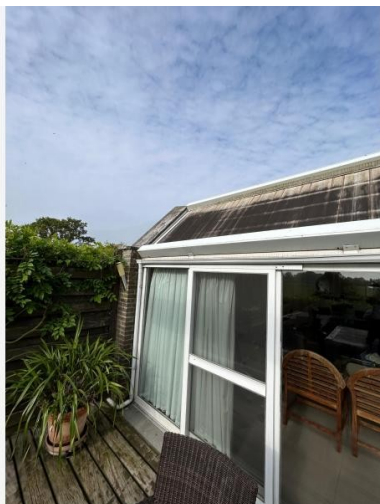
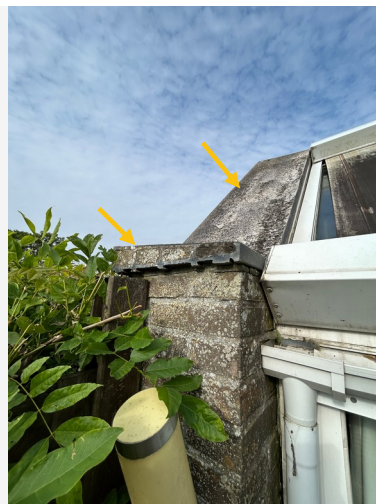
Eindbeoordeling materiaalrisico	Verhoogd materiaalrisico en/of verhoogde kans op vezelvrijgave
---------------------------------	--

Gebondenheid	Categorie 1: hechtgebonden in oorsprong
Asbestsoort (vezeltype)	Crocidoliet aanwezig
Asbestconcentratie	Laag (< 50%)
Afschermingsgraad van het gehele materiaal	Geheel of deels vrij aan de buitenlucht
Toestand van het materiaal	Matig beschadigd, matig verweerd

Beschrijving	Dekstenen/ muurkappen
Omgeving	Binnen
Primaire drager	Wand buitenschil
Asbestmateriaal	Deksteen, muurkap - Hol
Bindmiddel van asbestmateriaal	Cement
Gebondenheid op basis van bindmiddel	Hecht
Hoeveelheid (oppervlakte - dikte - aantal)	• 15,00 m ² - 15,00 cm - 1 stuk
Totaal volume	2,25 m ³
Eenvoudig bereikbaar	Ja
Bevestigingswijze	• Verlijmd, ingegoten, versmeerd

Het asbestmateriaal valt onder de mijlpaal van 2040.

Verwijderen

- Zorg voor een veilig beheer en verwijder dit asbestmateriaal wanneer het bij werken eenvoudig bereikbaar wordt. Controleer de toestand jaarlijks op wijzigingen.

- Eenvoudige handelingen: mag via doe-het-zelf of door werknemer(s) met opleidingsattest eenvoudige handelingen
De dekstenen kunnen zonder deze te beschadigen, verwijderd worden. Draag de gepaste PBM's. Vermijd beschadigingen aan het materiaal.
- Eenvoudige handelingen: enkel door erkend asbestverwijderaar
De dekstenen kunnen zonder deze te beschadigen, verwijderd worden. Draag de gepaste PBM's. Vermijd beschadigingen aan het materiaal.

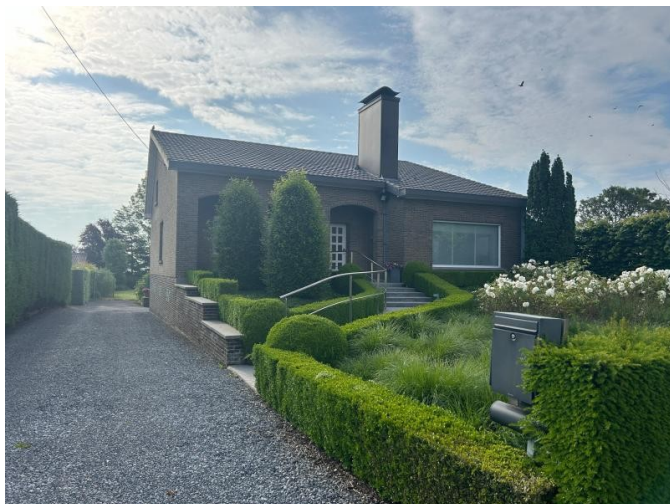
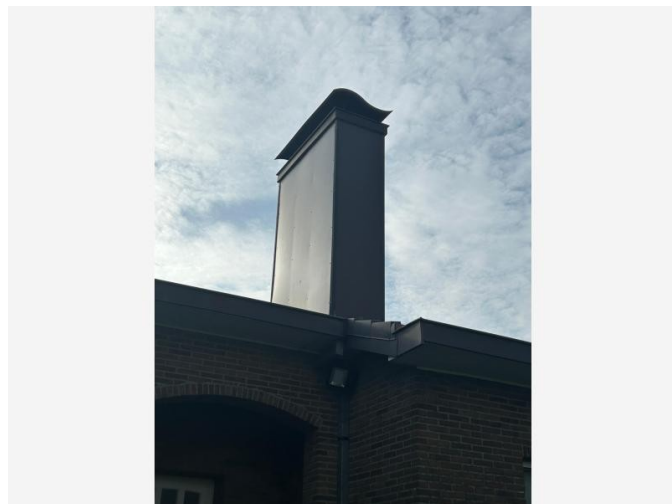
Eindbeoordeling materiaalrisico	Laag materiaalrisico en/of verlaagde kans op vezelvrijgave
---------------------------------	--

Gebondenheid	Categorie 1: hechtgebonden in oorsprong
Asbestsoort (vezeltype)	Crocidoliet aanwezig
Asbestconcentratie	Laag (< 50%)
Afschermingsgraad van het gehele materiaal	Geheel of deels vrij aan de buitenlucht
Toestand van het materiaal	Licht beschadigd, licht verweerd. Intact materiaal type Pical – asbestboard of categorie III 'gebondenheid'

Beschrijving	Glasal platen schouw
Omgeving	Buiten
Primaire drager	Wand buitenschil
Asbestmateriaal	Plaat, paneel, tablet - Geëmailleerd, type Glasal
Bindmiddel van asbestmateriaal	Cement
Gebondenheid op basis van bindmiddel	Hecht
Hoeveelheid (oppervlakte - dikte - aantal)	• 5,00 m ² - 0,80 cm - 1 stuk
Totaal volume	0,04 m ³

Het asbestmateriaal valt onder de mijlpaal van 2040.

Zorgvuldig beheren

- Zorg voor een veilig beheer en verwijder dit asbestmateriaal wanneer het bij werken eenvoudig bereikbaar wordt. Controleer de toestand jaarlijks op wijzigingen.
- Hemelwater dat afspoelt van asbestcement daken of gevels kan asbestdeeltjes bevatten. Gebruik het enkel voor gesloten circuits (bv. spoelen toiletten). Reinig na het vervangen van het dak of de gevel de dakgoten en regenwaterput of -ton om asbesthoudend sediment of slib te verwijderen

- Eenvoudige handelingen: mag via doe-het-zelf of door werknemer(s) met opleidingsattest eenvoudige handelingen
De platen kunnen tijdens werkzaamheden zonder deze te beschadigen, verwijderd worden. Draag de gepaste PBM's.
- Eenvoudige handelingen: enkel door erkend asbestverwijderaar
De platen kunnen tijdens werkzaamheden zonder deze te beschadigen, verwijderd worden. Draag de gepaste PBM's.

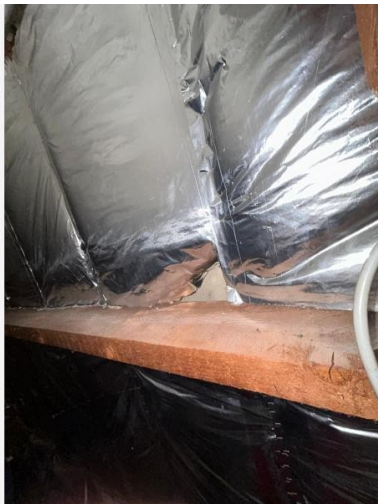
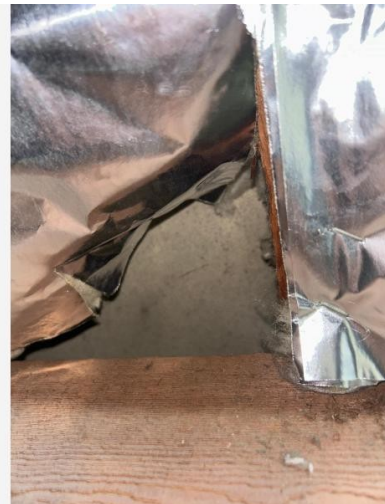
Eindbeoordeling materiaalrisico	Zeer laag materiaalrisico en/of zeer lage kans op vezelvrijgave
---------------------------------	---

Gebondenheid	Categorie 1: hechtgebonden in oorsprong
Asbestsoort (vezeltype)	Crocidoliet aanwezig
Asbestconcentratie	Laag (< 50%)
Afschermingsgraad van het gehele materiaal	Stootvaste afscherming of omkasting
Toestand van het materiaal	Onbeschadigd, niet verweerd

Beschrijving	Onderdak platen (Menuiserite)
Omgeving	Binnen
Primaire drager	Schuin dak
Asbestmateriaal	Plaat, paneel, tablet - Type Menuiserite
Bindmiddel van asbestmateriaal	Cement
Gebondenheid op basis van bindmiddel	Hecht
Hoeveelheid (oppervlakte - dikte - aantal)	• 150,00 m ² - 0,32 cm - 1 stuk
Totaal volume	0,48 m ³
Eenvoudig bereikbaar	Ja
Bevestigingswijze	• Genageld, geniet

Het asbestmateriaal valt onder de mijlpaal van 2040.

Zorgvuldig beheren

- Zorg voor een veilig beheer en verwijder dit asbestmateriaal wanneer het bij werken eenvoudig bereikbaar wordt. Controleer de toestand jaarlijks op wijzigingen.

- Eenvoudige handelingen: mag via doe-het-zelf of door werknemer(s) met opleidingsattest eenvoudige handelingen
De platen kunnen tijdens werkzaamheden zonder deze te beschadigen, verwijderd worden. Draag de gepaste PBM's.
- Eenvoudige handelingen: enkel door erkend asbestverwijderaar
De platen kunnen tijdens werkzaamheden zonder deze te beschadigen, verwijderd worden. Draag de gepaste PBM's.

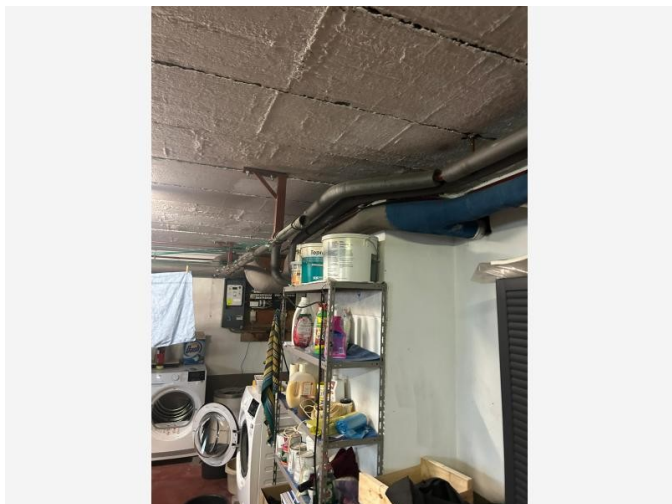
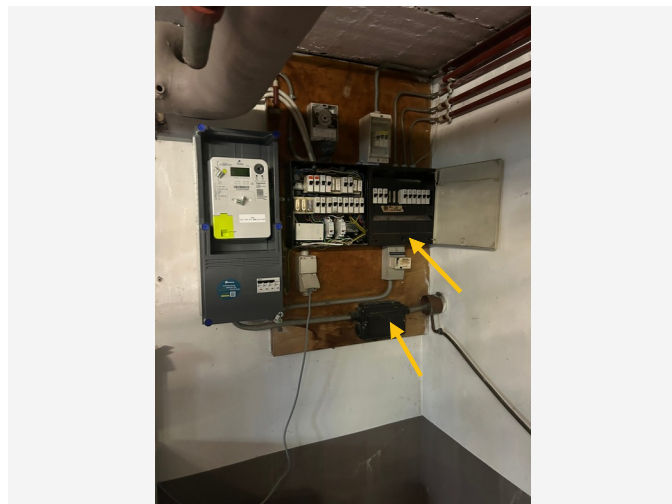
Eindbeoordeling materiaalrisico	Zeer laag materiaalrisico en/of zeer lage kans op vezelvrijgave
---------------------------------	---

Gebondenheid	Categorie 1: hechtgebonden in oorsprong
Asbestsoort (vezeltype)	Alleen chrysotiel
Asbestconcentratie	Laag (< 50%)
Afschermingsgraad van het gehele materiaal	Geheel of deels (ook) vrij aan de binnenlucht
Toestand van het materiaal	Onbeschadigd, niet verweerd

Beschrijving	Bakeliet - elektrische installatie
Omgeving	Binnen
Primaire drager	Binnenwand
Asbestmateriaal	Plaat, paneel, tablet - Type Bakeliet
Bindmiddel van asbestmateriaal	Kunststof of -hars
Gebondenheid op basis van bindmiddel	Hecht
Hoeveelheid (oppervlakte - dikte - aantal)	• 0,20 m ² - 10,00 cm - 1 stuk
Totaal volume	0,02 m ³
Eenvoudig bereikbaar	Ja
Bevestigingswijze	• Geschroefd
Identificatiemethode	Vaststelling zonder monsternamen

Het asbestmateriaal valt onder de mijlpaal van 2040.

Zorgvuldig beheren

- Zorg voor een veilig beheer en verwijder dit asbestmateriaal wanneer het bij werken eenvoudig bereikbaar wordt. Controleer de toestand jaarlijks op wijzigingen.

- Eenvoudige handelingen: mag via doe-het-zelf of door werknemer(s) met opleidingsattest eenvoudige handelingen
De omkasting kan zonder deze te breken, verwijderd / losgeschroeft worden.
- Eenvoudige handelingen: enkel door erkend asbestverwijderaar
De omkasting kan zonder deze te breken, verwijderd / losgeschroeft worden.

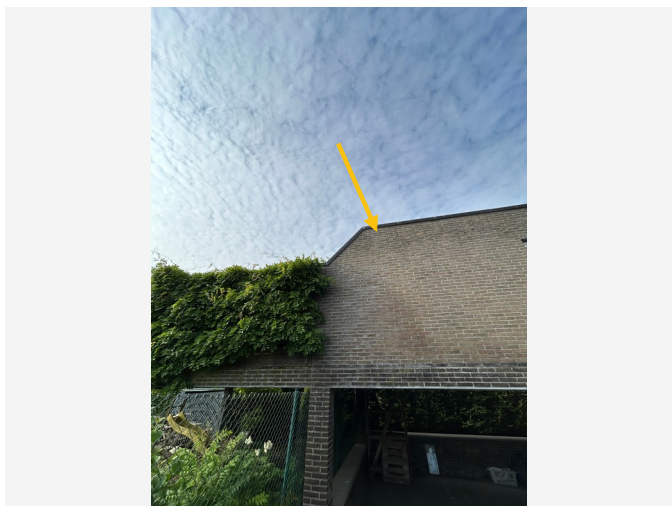
Situeringfoto

Permanente beperking

Reden: Het te onderzoeken materiaal situeert zich hoger dan 3,50 m te rekenen vanaf een veilige ondergrond

Uitleg van de asbestdeskundige: Hoger dan 3,50 meter vanaf een veilige ondergrond. Het dak valt buiten de verplichte onderzoeksinspanningen van het inspectieprotocol.

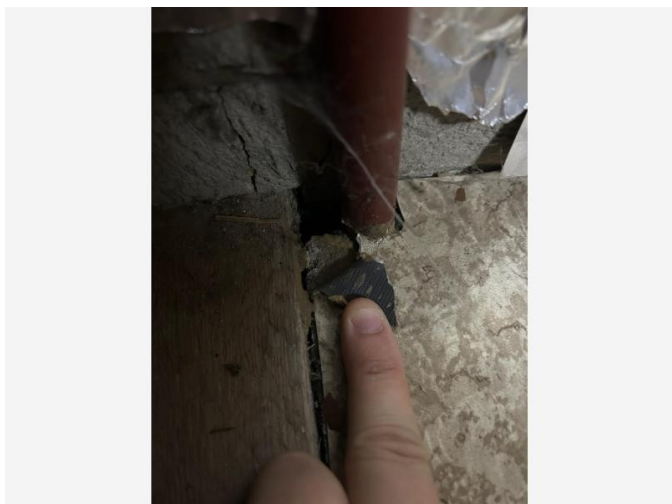
Vrije foto

Niet asbestverdacht.

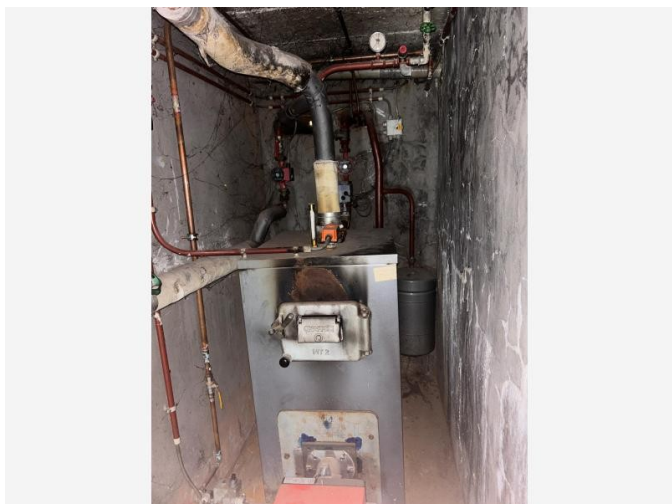
Vrije foto

Vermoedelijk bevat deze ketel asbesthoudende dichtingen binnenin.

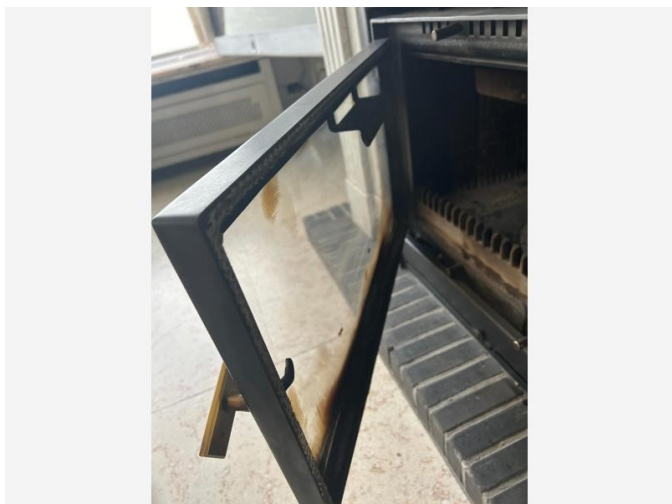
Vrije foto

Geen asbest.

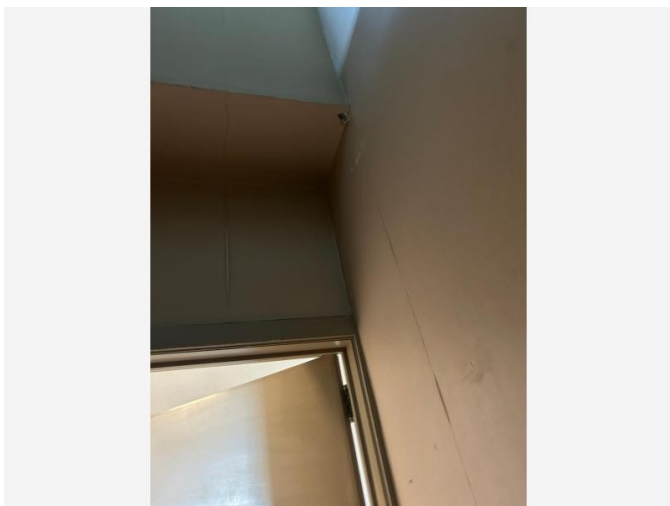
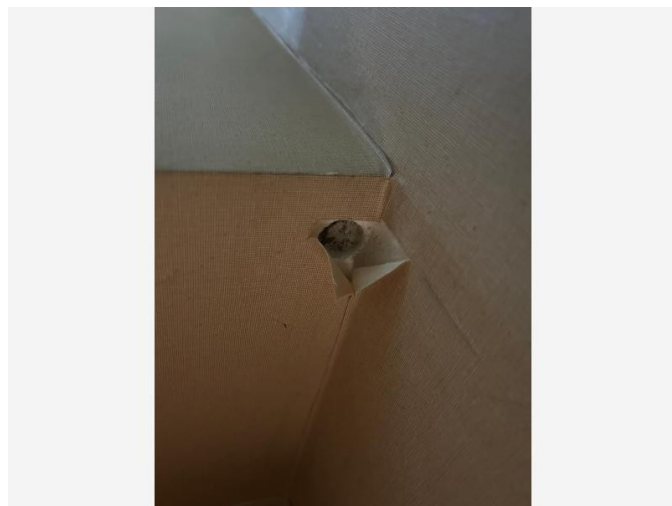
Geen asbest

#	Type	Referentie	Resultaat
11.1	Mengmonster	02	Geen asbest

Beschrijving	Pleisterwerk plafonds
Omgeving	Binnen
Primaire drager	Plafond
Bindmiddel van materiaal	Gips - kalk

Gebondenheid op basis van bindmiddel	Niet-hechtgebonden
Hoeveelheid (oppervlakte - dikte - aantal)	• 1,00 m ² - 1,00 cm - 1 stuk
Totaal volume	0,01 m ³
Identificatiemethode	Vaststelling met monstername
Destructieve handeling voor identificatie	Nee
Opmerking	Alle plafonds zijn bepleisterd.

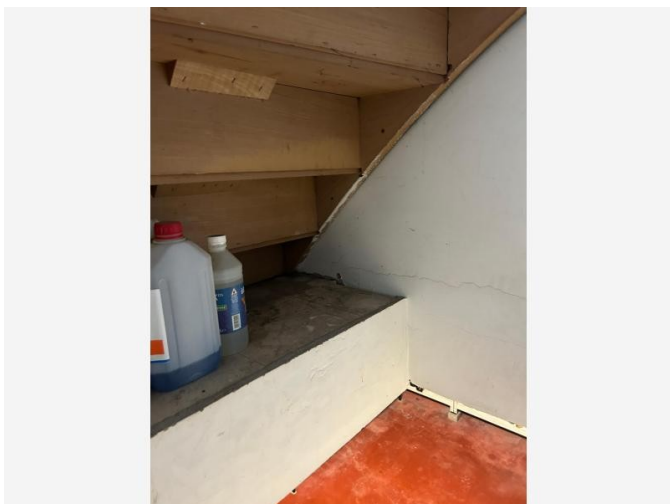
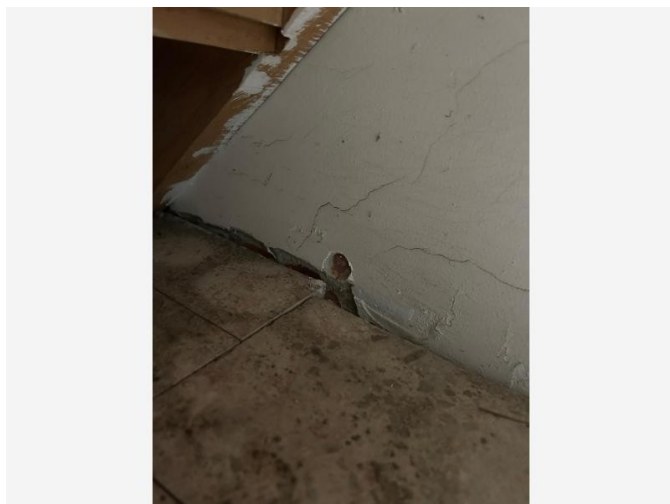
Geen asbest

#	Type	Referentie	Resultaat
12.1	Mengmonster	01	Geen asbest

Beschrijving	Pleisterwerk wanden
Omgeving	Binnen
Primaire drager	Binnenwand

Bindmiddel van materiaal	Gips - kalk
Gebondenheid op basis van bindmiddel	Niet-hechtgebonden
Hoeveelheid (oppervlakte - dikte - aantal)	• 1,00 m ² - 1,00 cm - 1 stuk
Totaal volume	0,01 m ³
Identificatiemethode	Vaststelling met monstername
Destructieve handeling voor identificatie	Nee
Opmerking	Alle wanden zijn bepleisterd.
