# Asbestinventarisatetest

Kerkplein 16, 8908 Ieper

Attestnummer : 20231108-000527.000

Uitgegeven op : 08.11.2023

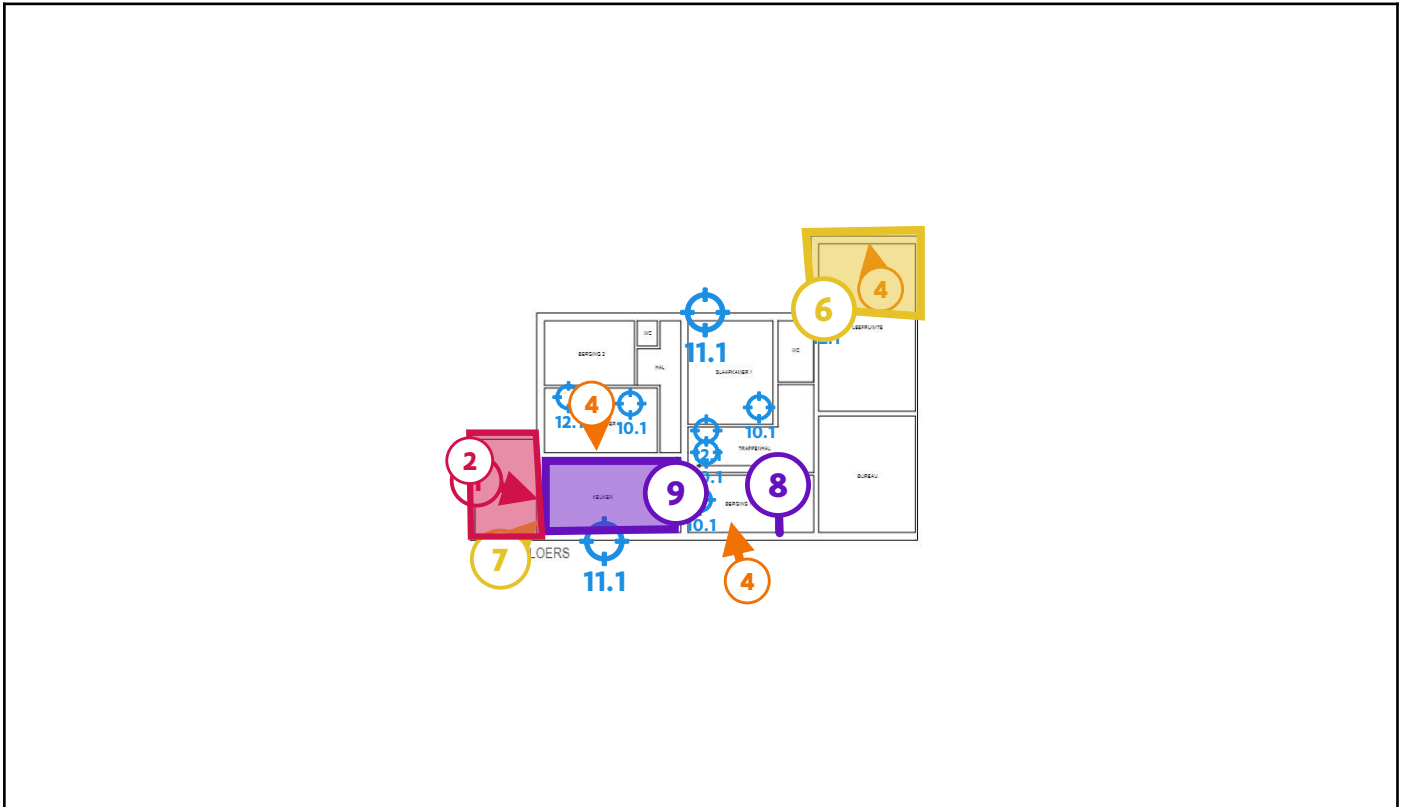
## Plan 1.2: Gelijkvloers

Beschrijving	Type	Actie
1. Rookgasafvoer garage	Asbestmateriaal	Dringend verwijderen
2. Golfplaten garage	Asbestmateriaal	Dringend verwijderen
4. Koorden kachels	Asbestmateriaal	Verwijderen
6. Dakafdichting	Asbestmateriaal	Zorgvuldig beheren
7. Bakeliet	Asbestmateriaal	Zorgvuldig beheren
8. Wandtegels	Advies	-
9. Voorzetwanden en verlaagd plafond	Advies	-
10. Pleisterwerk plafond gelijkvloers	Geen asbest	-
10.1 Code: 2353905-02	Mengmonster	-

11. Mastiek	Geen asbest	-
11.1 Code: 2353905-06	Mengmonster	-
12. Pleisterwerk wand gelijkvloers	Geen asbest	-
12.1 Code: 2353905-01	Mengmonster	-

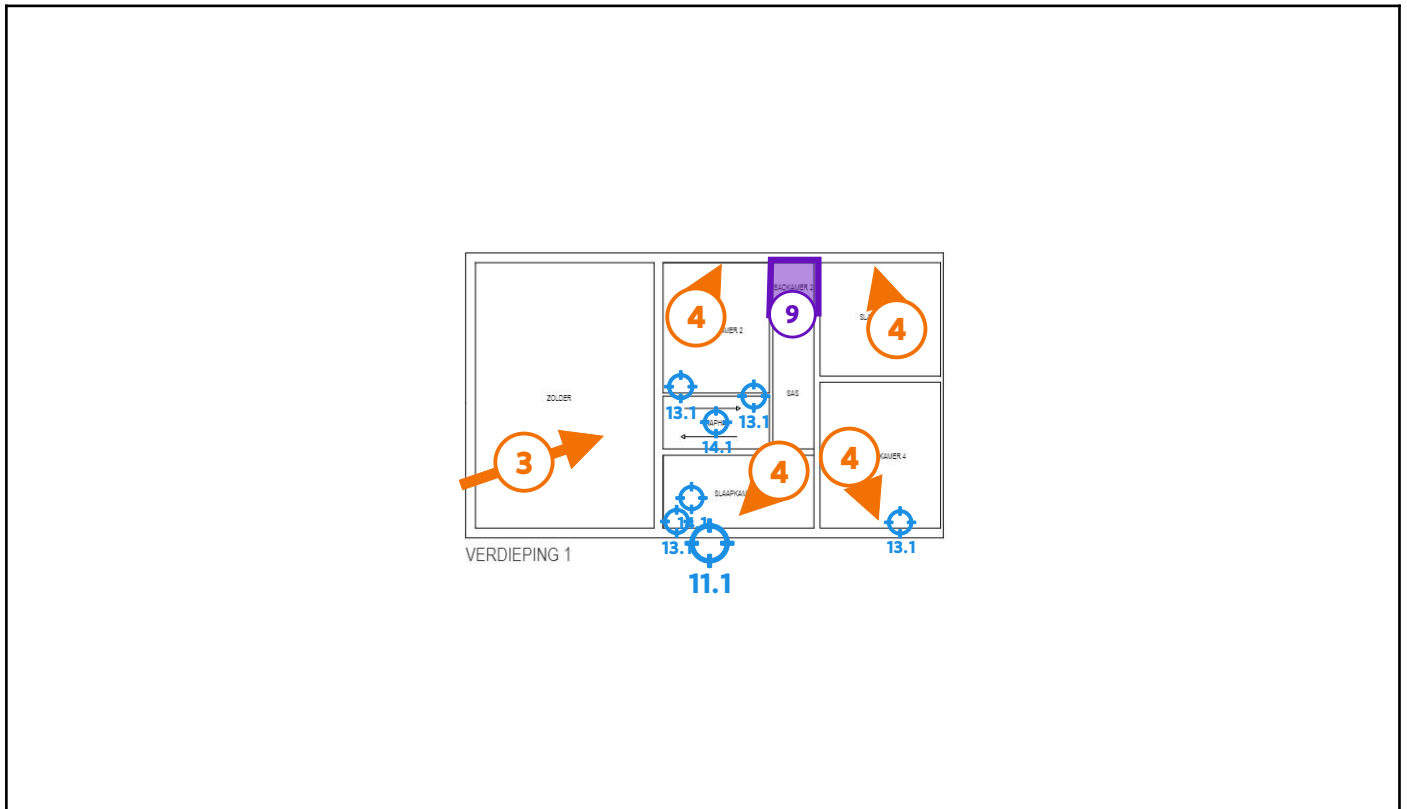
## Plan 1.3: verdieping 1

Beschrijving	Type	Actie
3. Rookgaskanaal zolder	Asbestmateriaal	<a href="#">Verwijderen</a>
4. Koorden kachels	Asbestmateriaal	<a href="#">Verwijderen</a>
9. Voorzetwanden en verlaagd plafond	Advies	-
11. Mastiek	Geen asbest	-
11.1 Code: 2353905-06	Mengmonster	-
13. Pleisterwerk wand 1°	Geen asbest	-
13.1 Code: 2353905-03	Mengmonster	-
14. Pleisterwerk plafond 1°	Geen asbest	-
14.1 Code: 2353905-04	Mengmonster	-

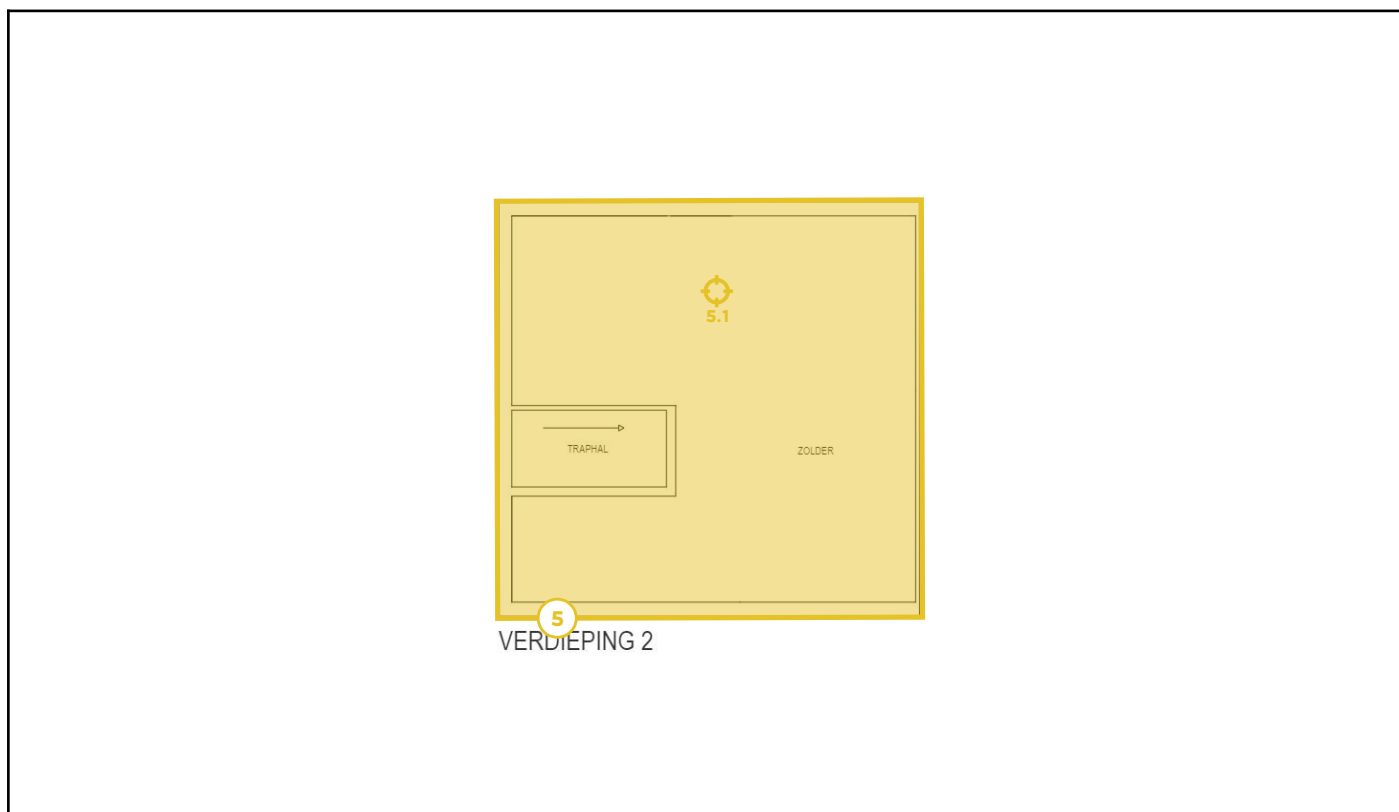
## Plan 1.4: Verdieping 2

Beschrijving	Type	Actie
5. Onderdak	Asbestmateriaal	Zorgvuldig beheren
5.1 Code: 2353905-05	Puntmonster	-

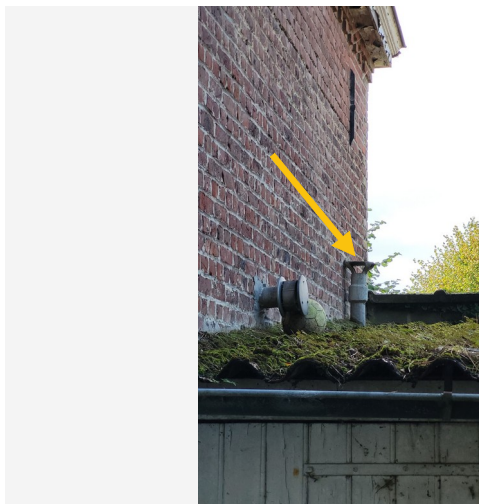
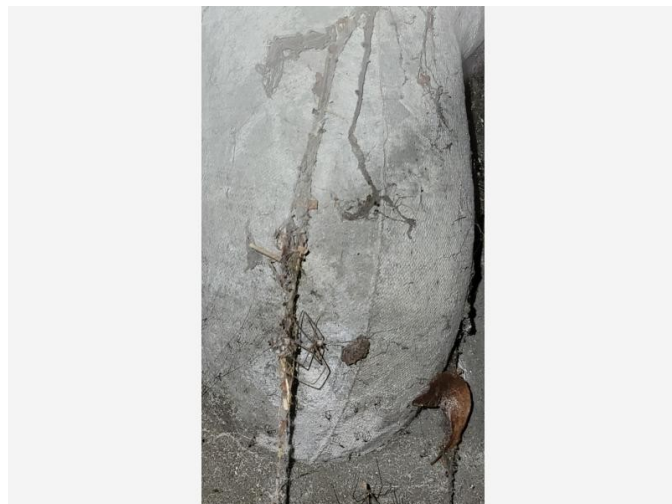
Eindbeoordeling materiaalrisico	Hoog materiaalrisico en/of hoge kans op vezelvrijgave
---------------------------------	---

Gebondenheid	Categorie 1: hechtgebonden in oorsprong
Asbestsoort (vezeltype)	Crocidoliet aanwezig
Asbestconcentratie	Laag (< 50%)
Afschermingsgraad van het gehele materiaal	Geheel of deels (ook) vrij aan binnenluchtstromen
Toestand van het materiaal	Matig beschadigd, matig verweerd

Beschrijving	Rookgasafvoer garage
Omgeving	Grenst aan binnen- en buitenlucht
Primaire drager	HVAC infrastructuur en uitrusting
Asbestmateriaal	Rookgaskanaal
Bindmiddel van asbestmateriaal	Cement
Gebondenheid op basis van bindmiddel	Hecht
Hoeveelheid (lengte - omtrek - dikte - aantal)	<ul style="list-style-type: none"><li>• 2,00 m - 40,00 cm - 0,50 cm - 1 stuk</li></ul>
Totaal volume	0,004 m <sup>3</sup>
Eenvoudig bereikbaar	Ja
Bevestigingswijze	<ul style="list-style-type: none"><li>• Geklemd</li><li>• Verlijmd, ingegoten, versmeerd</li></ul>

<b>Identificatiemethode</b>	Vaststelling zonder monstername
<b>Destructieve handeling voor identificatie</b>	Nee
<b>Opmerking</b>	Totale lengte van de schoorsteen is niet zeker, aangezien deze ingewerkt is.

**Dringend verwijderen**

- Verwijder dit asbestmateriaal zo snel mogelijk. Volg de toestand goed op.

- Eenvoudige handelingen: enkel door erkend asbestverwijderaer  
In binnenruimtes mag u alleen hechtgebonden asbesttoepassingen verwijderen die niet beschadigd zijn. Dat betekent dat het materiaal volledig intact is en er geen vrije asbestvezels zichtbaar zijn, dit is hier niet het geval. Indien bij eventuele gedeeltelijke sloopwerken de toepassing enkel in contact komt te staan met de buitenlucht dan kan de toepassing eventueel via doe-het-zelf verwijderd worden (rekening houdende met de te nemen persoonlijke beschermingsmiddelen).

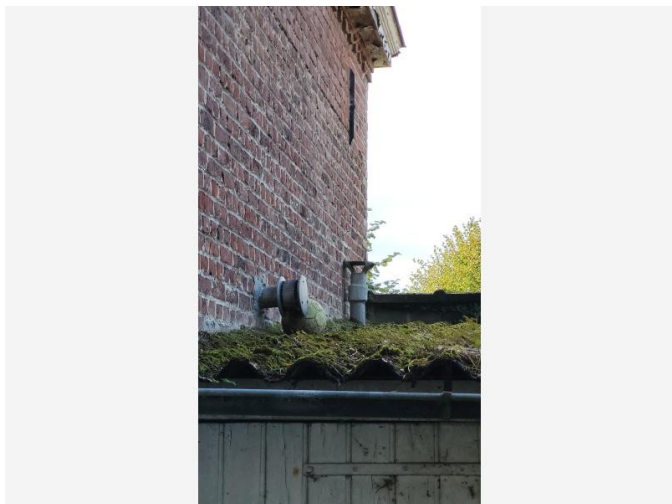
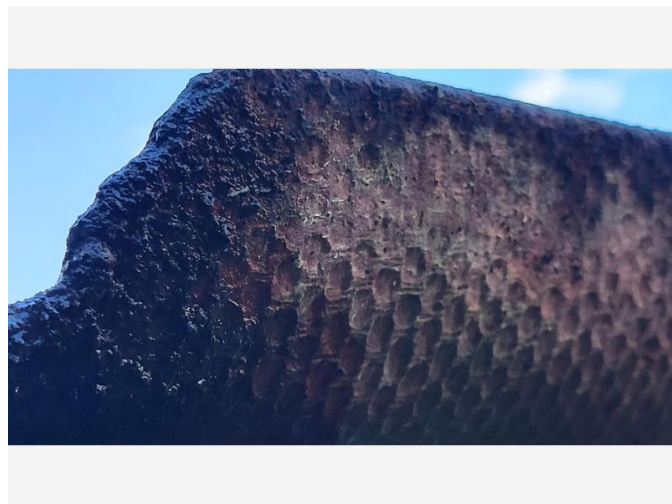
Eindbeoordeling materiaalrisico	Hoog materiaalrisico en/of hoge kans op vezelvrijgave
---------------------------------	---

Gebondenheid	Categorie 1: hechtgebonden in oorsprong
Asbestsoort (vezeltype)	Crocidoliet aanwezig
Asbestconcentratie	Laag (< 50%)
Afschermingsgraad van het gehele materiaal	Geheel of deels (ook) vrij aan binnenluchtstromen
Toestand van het materiaal	Matig beschadigd, matig verweerd

Beschrijving	Golfplaten garage
Omgeving	Grenst aan binnen- en buitenlucht
Primaire drager	Schuin dak
Asbestmateriaal	Dak- en gevelbekleding - Golfplaat
Bindmiddel van asbestmateriaal	Cement
Gebondenheid op basis van bindmiddel	Hecht
Hoeveelheid (oppervlakte - aantal)	<ul style="list-style-type: none"><li>• 15,00 m<sup>2</sup> - 1 stuk</li></ul>
Totale oppervlakte	15,00 m <sup>2</sup>
Eenvoudig bereikbaar	Ja
Bevestigingswijze	<ul style="list-style-type: none"><li>• Geschroefd</li></ul>
Identificatiemethode	Vaststelling zonder monsternamen

**Dringend verwijderen**

- Verwijder dit asbestmateriaal zo snel mogelijk. Volg de toestand goed op.

- Eenvoudige handelingen: enkel door erkend asbestverwijderaar  
In binnenruimtes mag u alleen hechtgebonden asbesttoepassingen verwijderen die niet beschadigd zijn. Dat betekent dat het materiaal volledig intact is en er geen vrije asbestvezels zichtbaar zijn, dit is hier niet het geval. Indien bij eventuele gedeeltelijke sloopwerken de toepassing enkel in contact komt te staan met de buitenlucht dan kan de toepassing eventueel via doe-het-zelf verwijderd worden (rekening houdende met de te nemen persoonlijke beschermingsmiddelen).

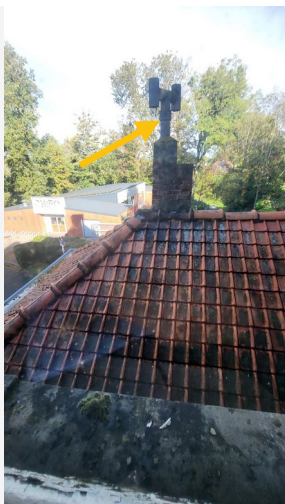
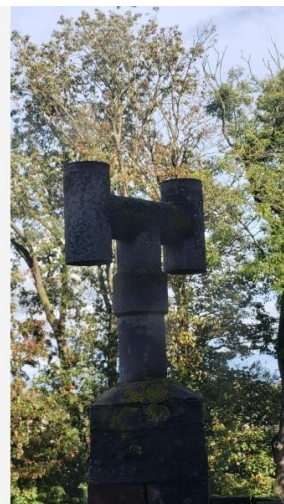
Eindbeoordeling materiaalrisico	Verhoogd materiaalrisico en/of verhoogde kans op vezelvrijgave
---------------------------------	--

Gebondenheid	Categorie 1: hechtgebonden in oorsprong
Asbestsoort (vezeltype)	Crocidoliet aanwezig
Asbestconcentratie	Laag (< 50%)
Afschermingsgraad van het gehele materiaal	Geheel of deels vrij aan de buitenlucht
Toestand van het materiaal	Matig beschadigd, matig verweerd

Beschrijving	Rookgaskanaal zolder
Omgeving	Grenst aan binnen- en buitenlucht
Primaire drager	HVAC infrastructuur en uitrusting
Asbestmateriaal	Rookgaskanaal
Bindmiddel van asbestmateriaal	Cement
Gebondenheid op basis van bindmiddel	Hecht

<b>Hoeveelheid (lengte - omtrek - dikte - aantal)</b>	<ul style="list-style-type: none"> <li>• 1,00 m - 40,00 cm - 0,50 cm - 1 stuk</li> </ul>
<b>Totaal volume</b>	0,002 m <sup>3</sup>
<b>Eenvoudig bereikbaar</b>	Ja
<b>Bevestigingswijze</b>	<ul style="list-style-type: none"> <li>• Geklemd</li> <li>• Verlijmd, ingegoten, versmeerd</li> </ul>
<b>Identificatiemethode</b>	Vaststelling zonder monstername
<b>Destructieve handeling voor identificatie</b>	Nee
<b>Opmerking</b>	Niet duidelijk hoe lang het rookgaskanaal in totaal is (ingewerkt).

Verwijderen

- Verwijder dit asbestmateriaal zo snel mogelijk. Volg de toestand goed op.

- Eenvoudige handelingen: mag via doe-het-zelf of door werknemer(s) met opleidingsattest eenvoudige handelingen  
Een hechtgebonden asbesttoepassing (buiten) die al dan niet beschadigd is kan men zelf verwijderen (bv. in daarvoor bedoelde asbestzakken). Opgepast, verweerde asbesttoepassingen of asbesttoepassingen in slechte staat kunnen makkelijk verder breken of vergruizen. U mag enkel beschadigd of verweerd asbest verwijderen als deze niet verder beschadigd raakt of vergruist, geraakt deze toch verder beschadigd dient deze te verwijderd worden door een erkend asbestverwijderaar. Voor aanvang van de verwijdering en tijdens de verwijdering dient u de persoonlijke beschermingsmiddelen te respecteren.

Het is niet duidelijk hoever het rookgaskanaal verloopt in de gemetselde schoorsteen. Het kan dat de schoorsteen eerst verder dient ontmanteld worden om het rookgaskanaal op een correcte manier te verwijderen. Het kan ook ook dat het rookgaskanaal uiteindelijk ook aan de binnenlucht grenst. Dit gedeelte mag enkel via deze methodiek verwijderd worden indien deze niet verder beshadigd geraakt en nog niet beschadigd is.

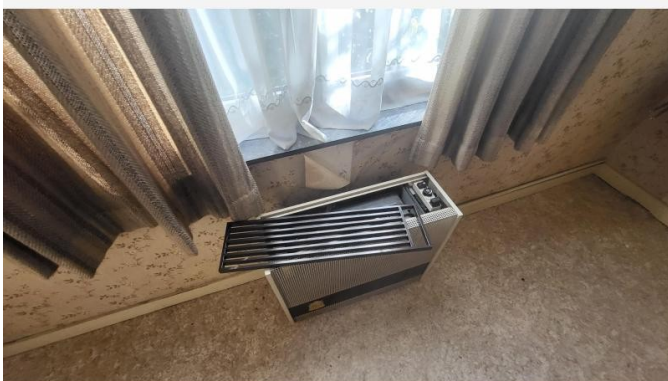
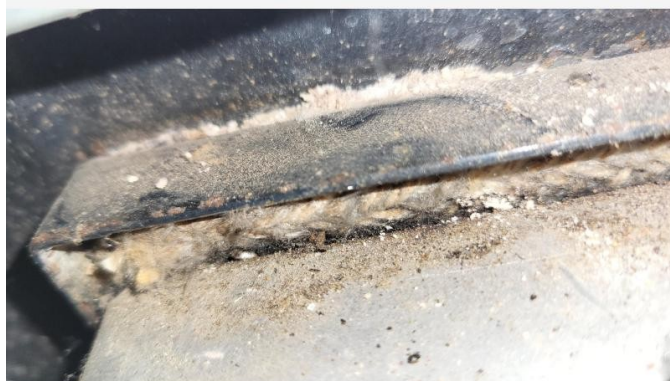
Eindbeoordeling materiaalrisico	Verhoogd materiaalrisico en/of verhoogde kans op vezelvrijgave
---------------------------------	--

Gebondenheid	Categorie 3: niet-hechtgebonden met weinig of geen matrix
Asbestsoort (vezeltype)	Alleen chrysotiel
Asbestconcentratie	Hoog ( $\geq 50\%$ )
Afschermingsgraad van het gehele materiaal	Geheel of deels (ook) vrij aan de binnenlucht
Toestand van het materiaal	Licht beschadigd, licht verweerd. Intact materiaal type Pical – asbestboard of categorie III 'gebondenheid'

Beschrijving	Koorden kachels
Omgeving	Binnen
Primaire drager	HVAC infrastructuur en uitrusting
Asbestmateriaal	Koord, lint, band, strip
Bindmiddel van asbestmateriaal	Weinig of geen bindmiddel (textiel, bevloking, ...)
Gebondenheid op basis van bindmiddel	Niet-hechtgebonden
Hoeveelheid (lengte - omtrek - aantal)	<ul style="list-style-type: none"><li>• 5,00 m - 1,00 cm - 1 stuk</li></ul>
Totale oppervlakte	0,05 m <sup>2</sup>
Eenvoudig bereikbaar	Ja
Bevestigingswijze	<ul style="list-style-type: none"><li>• Geklemd</li></ul>
Identificatiemethode	Vaststelling zonder monsternamen

<b>Destructieve handeling voor identificatie</b>	Nee
<b>Opmerking</b>	Er zijn een aantal recente ketels aanwezig. Asbestverdachte koorden enkel aanwezig bij aangeduide gaskachels.

[Verwijderen](#)

- Verwijder dit asbestmateriaal zo snel mogelijk. Volg de toestand goed op.
- Voer bijkomende staalname(s) uit.

- Eenvoudige handelingen: mag via doe-het-zelf of door werknemer(s) met opleidingsattest eenvoudige handelingen  
Asbesthoudende koorden mag u als particulier of zelfstandige verwijderen. Ongeacht ze zich binnen of buiten bevinden. Hou rekening met de te nemen persoonlijke beschermingsmiddelen.

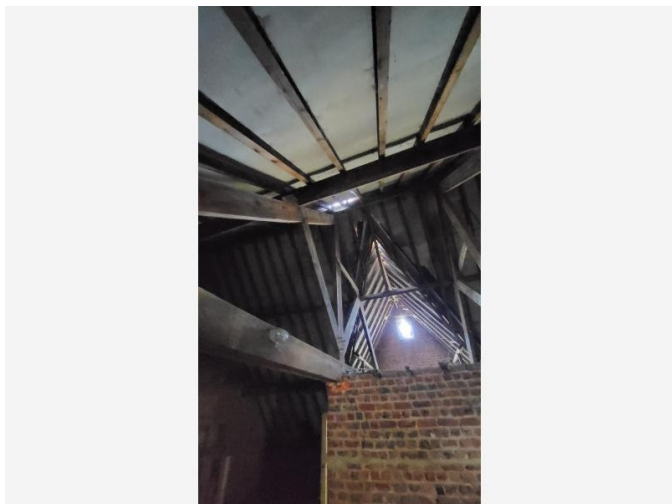
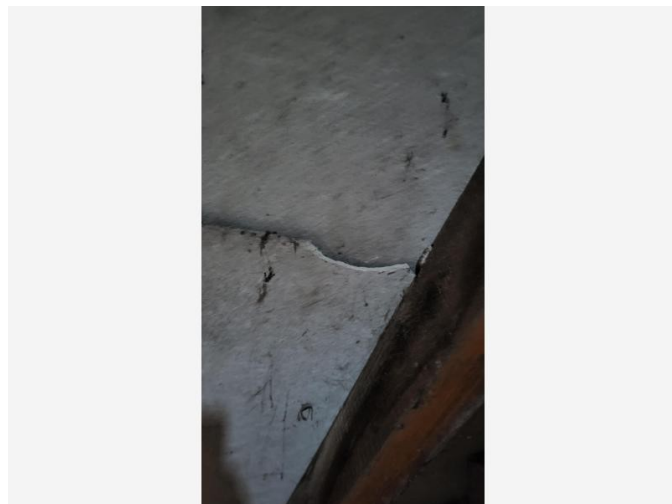
Eindbeoordeling materiaalrisico	Laag materiaalrisico en/of verlaagde kans op vezelvrijgave
---------------------------------	--

Gebondenheid	Categorie 1: hechtgebonden in oorsprong
Asbestsoort (vezeltype)	Alleen chrysotiel
Asbestconcentratie	Laag (< 50%)
Afschermingsgraad van het gehele materiaal	Geheel of deels (ook) vrij aan binnenluchtstromen
Toestand van het materiaal	Licht beschadigd, licht verweerd. Intact materiaal type Pical – asbestboard of categorie III 'gebondenheid'

#	Type	Referentie	Resultaat
5.1	Puntmonster	2353905-05	Chrysotiel

Beschrijving	Onderdak
Omgeving	Grenst aan binnen- en buitenlucht
Primaire drager	Schuin dak
Asbestmateriaal	Plaat, paneel, tablet - Type Menuiserite
Bindmiddel van asbestmateriaal	Cement
Gebondenheid op basis van bindmiddel	Hecht
Hoeveelheid (oppervlakte - dikte - aantal)	• 170,00 m <sup>2</sup> - 3,00 cm - 1 stuk

<b>Totaal volume</b>	5,10 m <sup>3</sup>
<b>Eenvoudig bereikbaar</b>	Nee <ul style="list-style-type: none"><li>Het asbestmateriaal is bedekt (uitgezonderd laag verf, coating, behang, kunststof, textiel) en het wegnemen van het bedekkende materiaal kan niet zonder het bedekkende materiaal te beschadigen.</li></ul>
<b>Bevestigingswijze</b>	<ul style="list-style-type: none"><li>Genageld, geniet</li></ul>
<b>Identificatiemethode</b>	Vaststelling met monstername
<b>Destructieve handeling voor identificatie</b>	Nee

Zorgvuldig beheren

- Zorg voor een veilig beheer en verwijder dit asbestmateriaal wanneer het bij werken eenvoudig bereikbaar wordt. Controleer de toestand jaarlijks op wijzigingen.

- Eenvoudige handelingen: enkel door erkend asbestverwijderaar  
In binnenruimtes mag u alleen hechtgebonden asbest toepassingen verwijderen die niet beschadigd zijn. Dat betekent dat het materiaal volledig intact is en er geen vrije asbestvezels zichtbaar zijn. Gezien de toepassing, de beschadiging van de asbesttoepassing, het feit dat deze bedekt is en het contact met een binnenruimte zorgt ervoor dat deze asbesttoepassing verwijderd dient te worden door een erkend asbestverwijderaar.

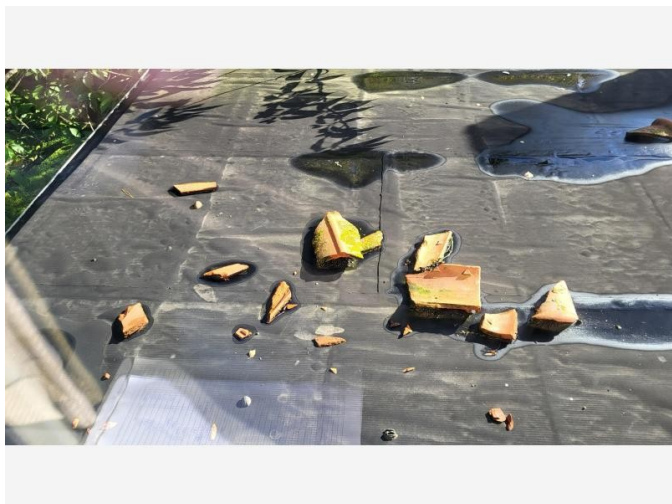
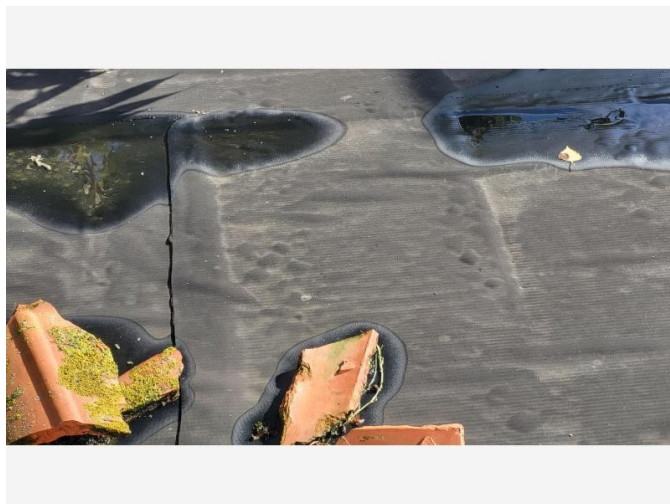
Bij verwijdering eerst staalname te nemen, zodanig kan nagegaan worden als er effectief asbest aanwezig is.

Eindbeoordeling materiaalrisico	Laag materiaalrisico en/of verlaagde kans op vezelvrijgave
---------------------------------	--

Gebondenheid	Categorie 1: hechtgebonden in oorsprong
Asbestsoort (vezeltype)	Crocidoliet aanwezig
Asbestconcentratie	Laag (< 50%)
Afschermingsgraad van het gehele materiaal	Geheel of deels vrij aan de buitenlucht
Toestand van het materiaal	Licht beschadigd, licht verweerd. Intact materiaal type Pical – asbestboard of categorie III 'gebondenheid'

Beschrijving	Dakafdichting
Omgeving	Buiten
Primaire drager	Plat dak
Asbestmateriaal	Dak- en gevelbekleding - Roofing
Bindmiddel van asbestmateriaal	Bitumen (roofing, teer, asfalt)
Gebondenheid op basis van bindmiddel	Hecht

<b>Hoeveelheid (oppervlakte - aantal)</b>	<ul style="list-style-type: none"> <li>• 10,00 m<sup>2</sup> - 1 stuk</li> </ul>
<b>Totale oppervlakte</b>	10,00 m <sup>2</sup>
<b>Eenvoudig bereikbaar</b>	Ja
<b>Bevestigingswijze</b>	<ul style="list-style-type: none"> <li>• Verlijmd, ingegoten, versmeerd</li> </ul>
<b>Identificatiemethode</b>	<p>Vaststelling zonder monsternamen</p> <p>Motivatie: Groot risico op structurele gevolgschade (lekkage, werking installatie,...)</p>
<b>Destructieve handeling voor identificatie</b>	Nee
<b>Opmerking</b>	Gezien de levensduur van roofing en de staat van de onderzochte roofing is de kans groot dat deze geen asbest bevat. Om lekkages te vermijden werd echter geen staal genomen.

Zorgvuldig beheren

- Zorg voor een veilig beheer en verwijder dit asbestmateriaal wanneer het bij werken eenvoudig bereikbaar wordt. Controleer de toestand jaarlijks op wijzigingen.
- Hemelwater dat afspoelt van asbestcement daken of gevels kan asbestdeeltjes bevatten. Gebruik het enkel voor gesloten circuits (bv. spoelen toiletten). Reinig na het vervangen van het dak of de gevel de dakgoten en regenwaterput of -ton om asbesthoudend sediment of slib te verwijderen
- Voer bijkomende staalname(s) uit.

- Eenvoudige handelingen: enkel door erkend asbestverwijderaar  
Gezien de bevestigingswijze (versmeerd) kan de toepassing niet onbeschadigd verwijderd worden. Hechtgebonden buitentoepassingen die niet zonder beschadiging kunnen verwijderd worden dienen door een erkend asbestverwijderaar verwijderd te worden.

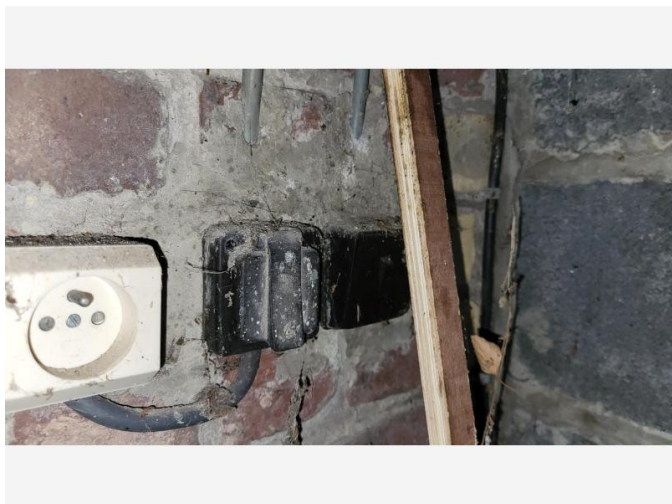
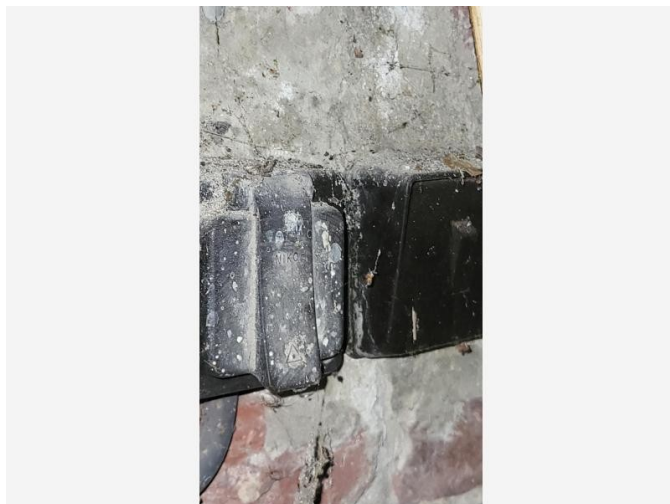
Eindbeoordeling materiaalrisico	Laag materiaalrisico en/of verlaagde kans op vezelvrijgave
---------------------------------	--

Gebondenheid	Categorie 1: hechtgebonden in oorsprong
Asbestsoort (vezeltype)	Crocidoliet aanwezig
Asbestconcentratie	Laag (< 50%)
Afschermingsgraad van het gehele materiaal	Geheel of deels (ook) vrij aan de binnenlucht
Toestand van het materiaal	Onbeschadigd, niet verweerd

Beschrijving	Bakeliet
Omgeving	Binnen
Primaire drager	HVAC infrastructuur en uitrusting
Asbestmateriaal	Plaat, paneel, tablet - Type Bakeliet
Bindmiddel van asbestmateriaal	Kunststof of -hars
Gebondenheid op basis van bindmiddel	Hecht
Hoeveelheid (oppervlakte - dikte - aantal)	• 0,05 m <sup>2</sup> - 4,00 cm - 1 stuk
Totaal volume	0,002 m <sup>3</sup>
Eenvoudig bereikbaar	Ja

<b>Bevestigingswijze</b>	<ul style="list-style-type: none"><li>• Geschroefd</li></ul>
<b>Identificatiemethode</b>	Vaststelling zonder monstername
<b>Destructieve handeling voor identificatie</b>	Nee

Zorgvuldig beheren

- Zorg voor een veilig beheer. Vermijd het beschadigen van het asbestmateriaal. Controleer de toestand jaarlijks op wijzigingen.

- Eenvoudige handelingen: mag via doe-het-zelf of door werknemer(s) met opleidingsattest eenvoudige handelingen

In binnenruimtes mag u toepassingen met hechtgebonden asbest verwijderen die niet beschadigd zijn. Dat betekent dat het materiaal volledig intact is en er geen vrije asbestvezels zichtbaar zijn. Opgelet: ook tijdens het verwijderen moet de asbesttoepassing intact blijven. Hou rekening met de te nemen persoonlijke beschermingsmiddelen.

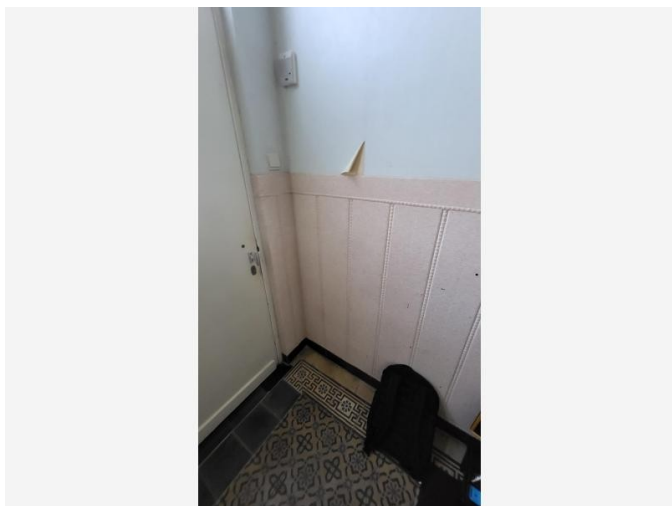
Er zijn verschillende wandtegels voorzien in de woning. De eventuele lijm achter de wandtegels was niet waar te nemen en kon niet bemonsterd worden. Bij verwijdering van de tegels dient de eventueel aanwezige tegellijm bemonsterd te worden zodat aanwezigheid van asbest al dan niet kan uitgesloten worden.

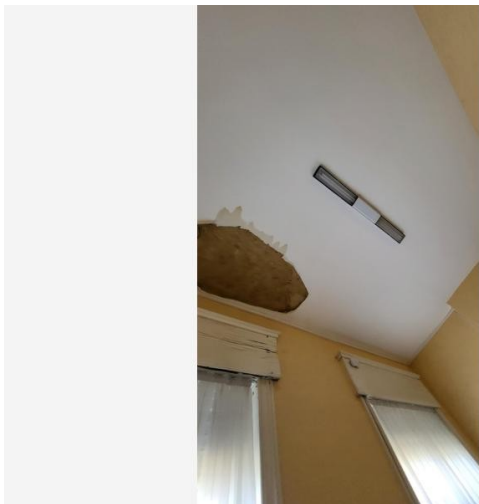
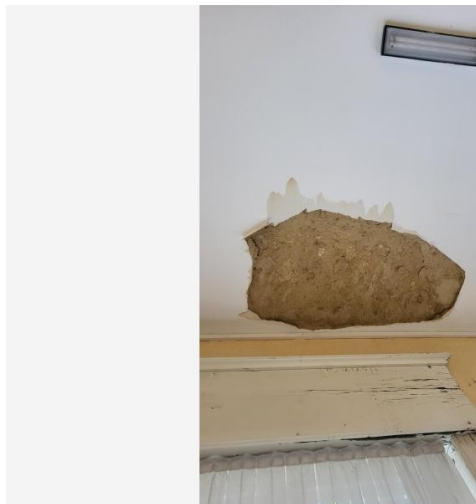
Geen asbest

#	Type	Referentie	Resultaat
10.1	Mengmonster	2353905-02	Geen asbest

Beschrijving	Pleisterwerk plafond gelijkvloers
Omgeving	Binnen
Primaire drager	Plafond
Bindmiddel van materiaal	Gips - kalk

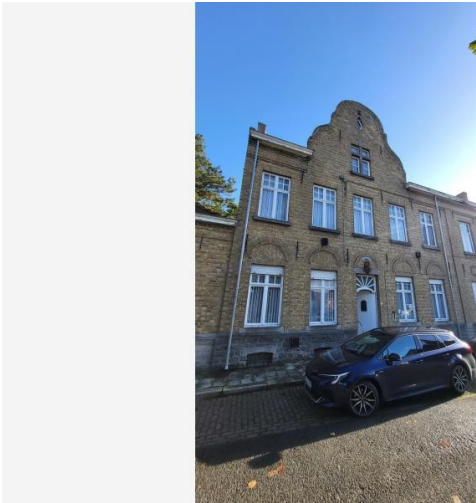
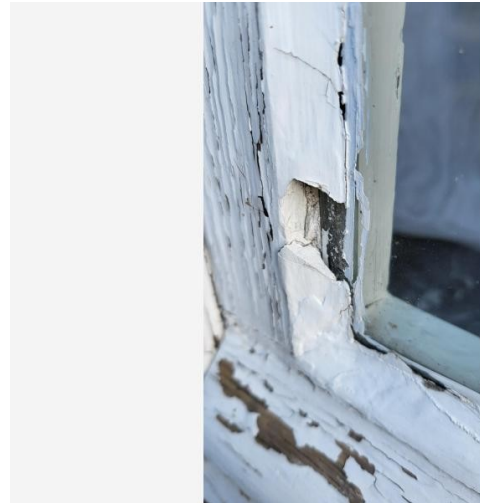
Geen asbest

#	Type	Referentie	Resultaat
11.1	Mengmonster	2353905-06	Geen asbest

Beschrijving	Mastiek
Omgeving	Buiten
Primaire drager	Wandopening verticaal (raam, deur, ...)

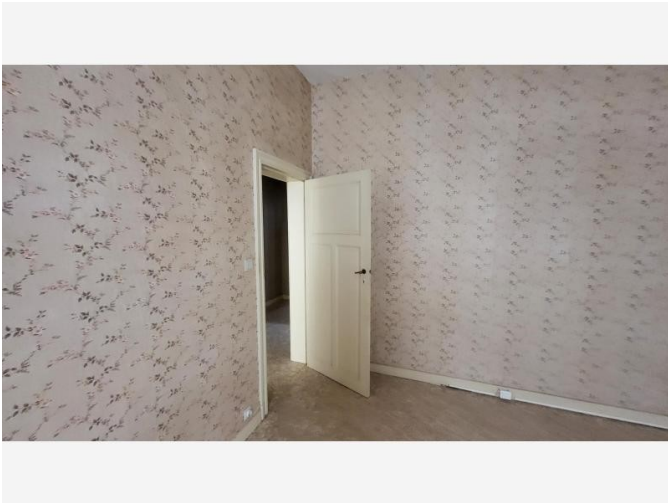
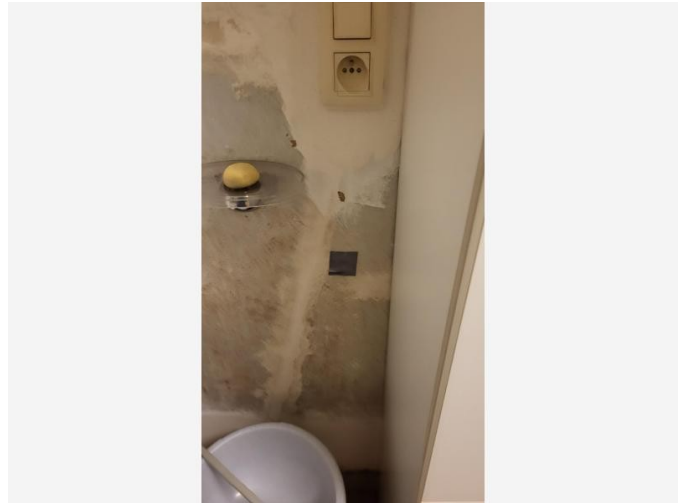
Geen asbest

#	Type	Referentie	Resultaat
12.1	Mengmonster	2353905-01	Geen asbest

Beschrijving	Pleisterwerk wand gelijkvloers
Omgeving	Binnen
Primaire drager	Binnenwand
Bindmiddel van materiaal	Gips - kalk

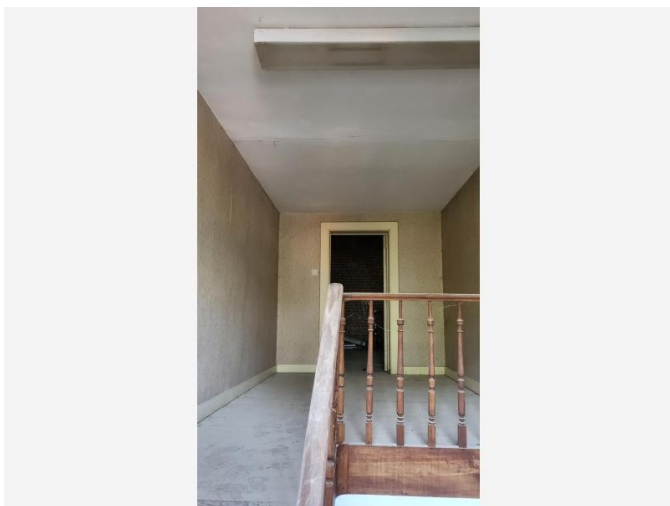
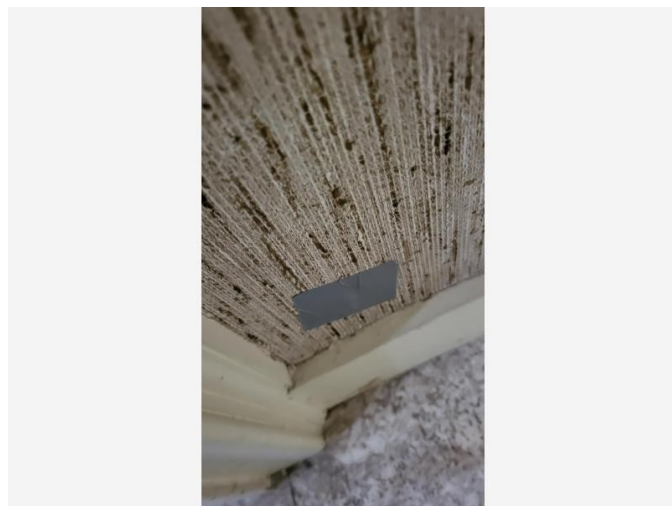
Geen asbest

#	Type	Referentie	Resultaat
13.1	Mengmonster	2353905-03	Geen asbest

Beschrijving	Pleisterwerk wand 1°
Omgeving	Binnen
Primaire drager	Binnenwand
Bindmiddel van materiaal	Gips - kalk

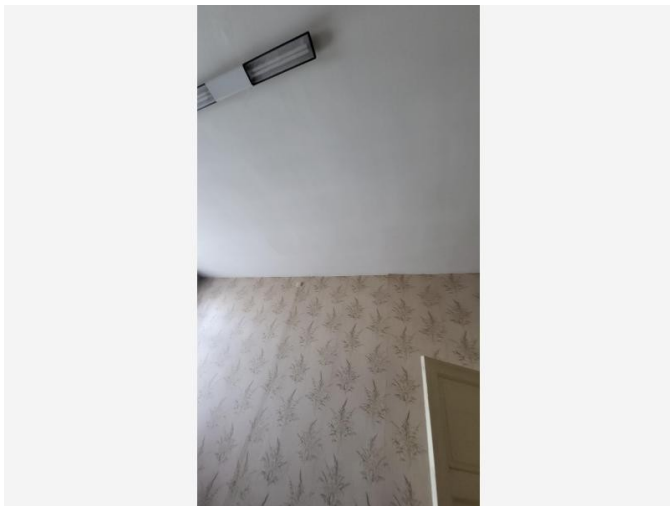
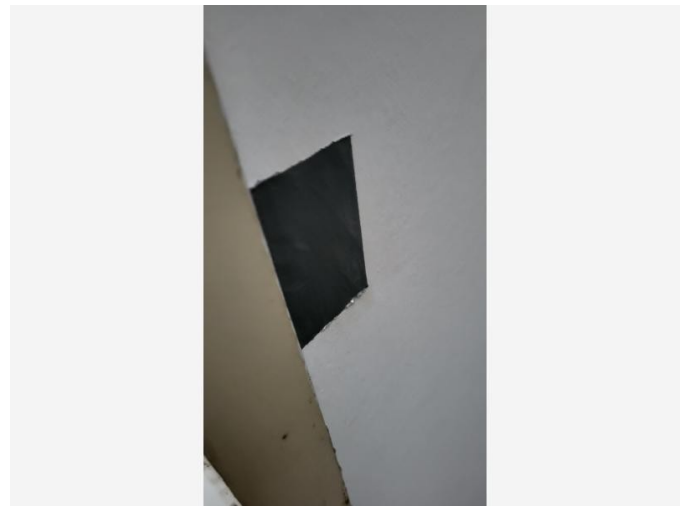
Geen asbest

#	Type	Referentie	Resultaat
14.1	Mengmonster	2353905-04	Geen asbest

Beschrijving	Pleisterwerk plafond 1°
Omgeving	Binnen
Primaire drager	Plafond
Bindmiddel van materiaal	Gips - kalk
