Asbestinventarisatetest

Poelkappellestraat 17, 8840 Staden

Attestnummer : 20240716-000466.000

Uitgegeven op : 16.07.2024

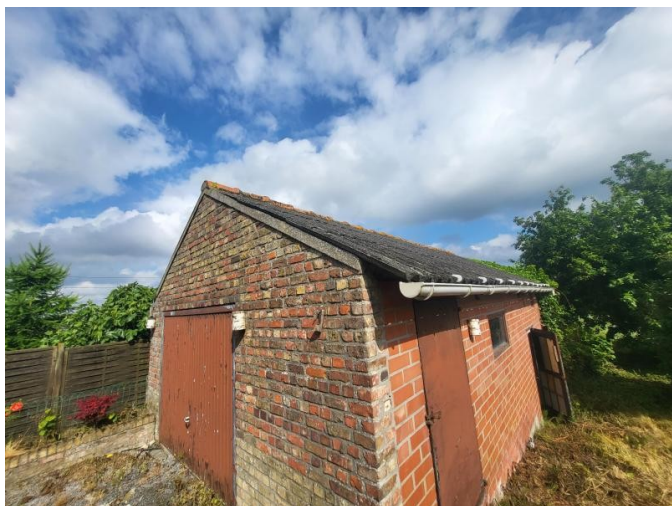
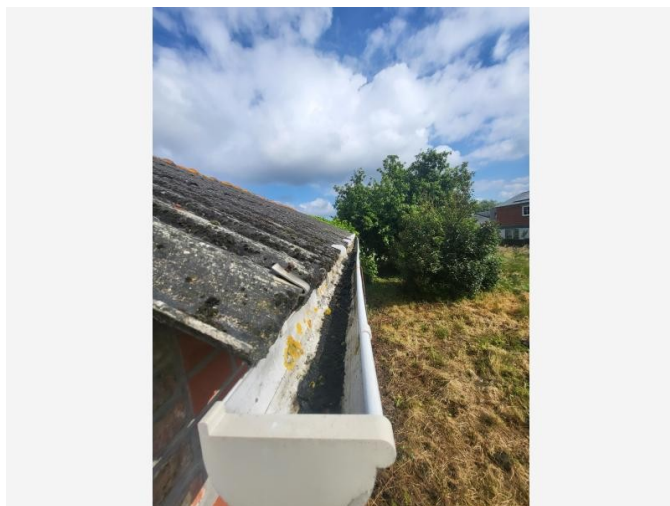
Beschrijving	Slib
Type afvalstof	Betreft resten (contaminatie) van verwerking of beschadiging
Type resten (contaminatie)	<ul style="list-style-type: none">• Stof, deeltjes < 4 mm, flinters, gruis (vermengd in materiaal)
Besmette materialen	<ul style="list-style-type: none">• Organisch materiaal (mos, mest, vegetatie, ...)• Sediment (dakgoot, afvoerbuï, regenwaterput, ...)
Bron van de resten	Golfplaten dak.
Omgeving	Buiten
Primaire drager	Infrastructuur hemelwater (opvang en afvoer)
Gebondenheid resten	Niet hecht
Hoeveelheid (gewicht - aantal)	<ul style="list-style-type: none">• 2,00 kg - 1 stuk
Totaal gewicht	2,00 kg
Eenvoudig bereikbaar	Ja
Identificatiemethode	Vaststelling zonder monstername

- Verwijder het asbestafval.

- Eenvoudige handelingen: mag via doe-het-zelf of door werknemer(s) met opleidingsattest eenvoudige handelingen
Reinig uw dakgoot enkel bij nat weer, verzamel het slib en gooi het dubbel verpakt bij het restafval. Indien opvang van het regenwater zal de regenwaterput hoogstwaarschijnlijk ook verontreinigd zijn.

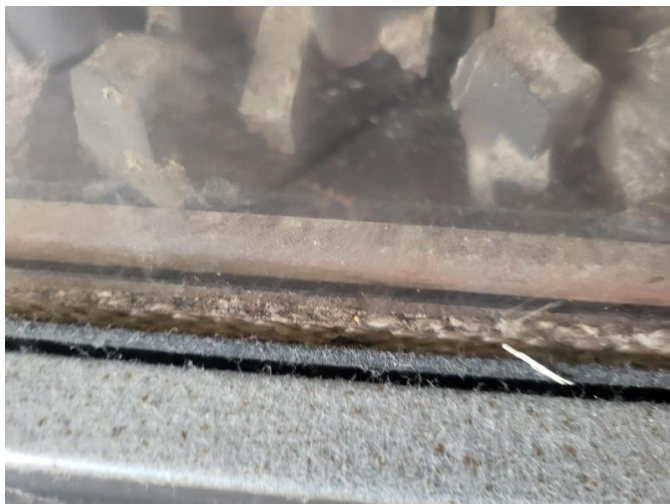
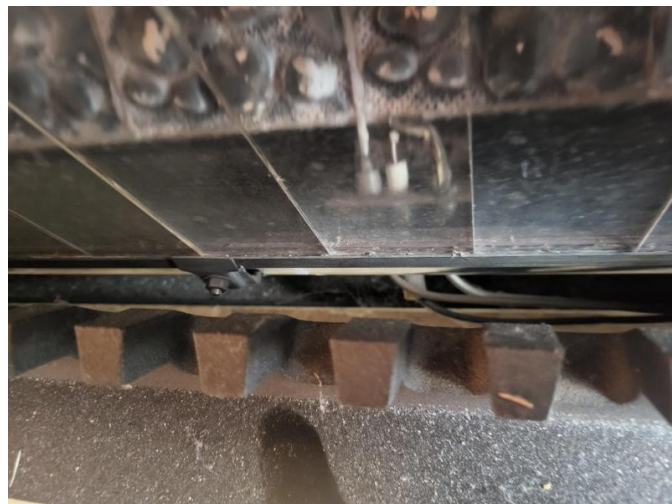
Eindbeoordeling materiaalrisico	Hoog materiaalrisico en/of hoge kans op vezelvrijgave
---------------------------------	---

Gebondenheid	Categorie 3: niet-hechtgebonden met weinig of geen matrix
Asbestsoort (vezeltype)	Crocidoliet aanwezig
Asbestconcentratie	Hoog ($\geq 50\%$)
Afschermingsgraad van het gehele materiaal	Geheel of deels (ook) vrij aan de binnenlucht
Toestand van het materiaal	Matig beschadigd, matig verweerd

Beschrijving	Koord kachel
Omgeving	Binnen
Primaire drager	Ruimteverwarming
Asbestmateriaal	Koord, lint, band, strip
Bindmiddel van asbestmateriaal	Weinig of geen bindmiddel (textiel, bevloeking, ...)
Gebondenheid op basis van bindmiddel	Niet-hechtgebonden
Hoeveelheid (lengte - omtrek - aantal)	<ul style="list-style-type: none">• 1,00 m - 2,00 cm - 1 stuk
Totale oppervlakte	0,02 m ²
Eenvoudig bereikbaar	Ja
Bevestigingswijze	<ul style="list-style-type: none">• Geklemd
Identificatiemethode	Vaststelling zonder monsternamen
Destructieve handeling voor identificatie	Nee

- Verwijder dit asbestmateriaal zo snel mogelijk. Volg de toestand goed op.

- Eenvoudige handelingen: mag via doe-het-zelf of door werknemer(s) met opleidingsattest eenvoudige handelingen
Asbesthoudende koorden mag u als particulier of zelfstandige verwijderen. Ongeacht ze zich binnen of buiten bevinden. Hou rekening met de te nemen persoonlijke beschermingsmiddelen.

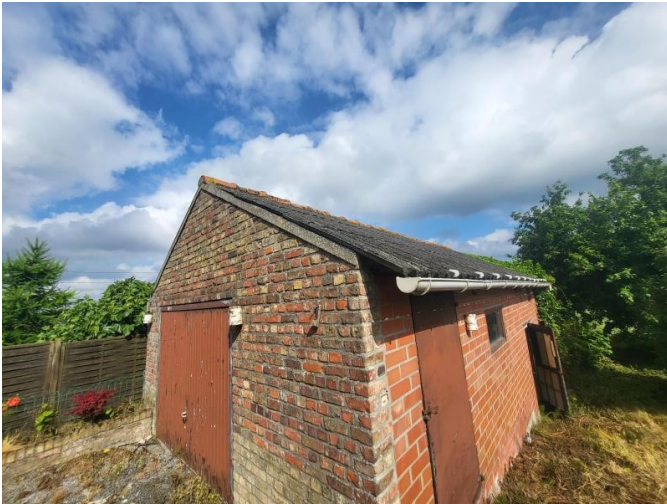
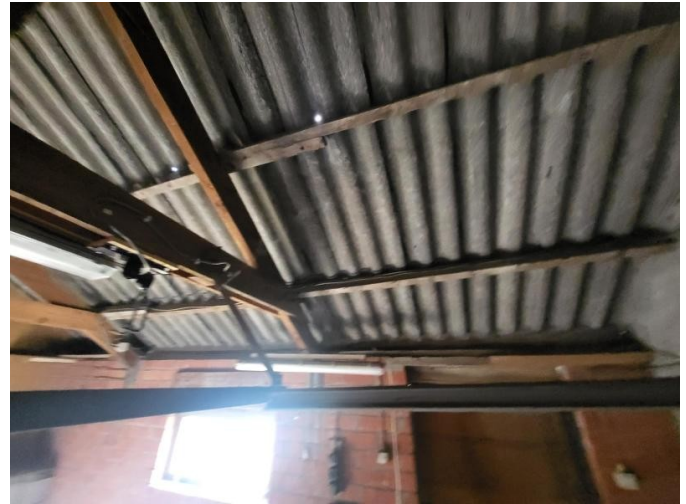
Eindbeoordeling materiaalrisico	Verhoogd materiaalrisico en/of verhoogde kans op vezelvrijgave
---------------------------------	--

Gebondenheid	Categorie 1: hechtgebonden in oorsprong
Asbestsoort (vezeltype)	Alleen chrysotiel
Asbestconcentratie	Laag (< 50%)
Afschermingsgraad van het gehele materiaal	Geheel of deels (ook) vrij aan binnenluchtstromen
Toestand van het materiaal	Matig beschadigd, matig verweerd

#	Type	Referentie	Resultaat
3.1	Puntmonster	2438493-04	Chrysotiel

Beschrijving	Golfplaat
Omgeving	Grenst aan binnen- en buitenlucht
Primaire drager	Schuin dak
Asbestmateriaal	Dak- en gevelbekleding - Golfplaat
Bindmiddel van asbestmateriaal	Cement
Gebondenheid op basis van bindmiddel	Hecht
Hoeveelheid (oppervlakte - aantal)	<ul style="list-style-type: none">• 80,00 m² - 1 stuk
Totale oppervlakte	80,00 m ²
Eenvoudig bereikbaar	Ja
Bevestigingswijze	<ul style="list-style-type: none">• Geschroefd
Identificatiemethode	Vaststelling met monstername
Destructieve handeling voor identificatie	Nee

- Verwijder dit asbestmateriaal zo snel mogelijk. Volg de toestand goed op.
- Hemelwater dat afspoelt van asbestcement daken of gevels kan asbestdeeltjes bevatten. Gebruik het enkel voor gesloten circuits (bv. spoelen toiletten). Reinig na het vervangen van het dak of de gevel de dakgoten en regenwaterput of -ton om asbesthoudend sediment of slib te verwijderen

- Eenvoudige handelingen: mag via doe-het-zelf of door werknemer(s) met opleidingsattest eenvoudige handelingen
Een hechtgebonden asbesttoepassing (buiten) die al dan niet beschadigd is kan men zelf verwijderen (bv. in daarvoor bedoelde asbestzakken). Opgepast, verweerde asbesttoepassingen of asbesttoepassingen in slechte staat kunnen makkelijk verder breken of vergruizen. U mag enkel beschadigd of verweerd asbest verwijderen als deze niet verder beschadigd raakt of vergruist, geraakt deze toch verder beschadigd dient deze te verwijderd worden door een erkend asbestverwijderaar. Voor aanvang van de verwijdering en tijdens de verwijdering dient u de persoonlijke beschermingsmiddelen te respecteren.

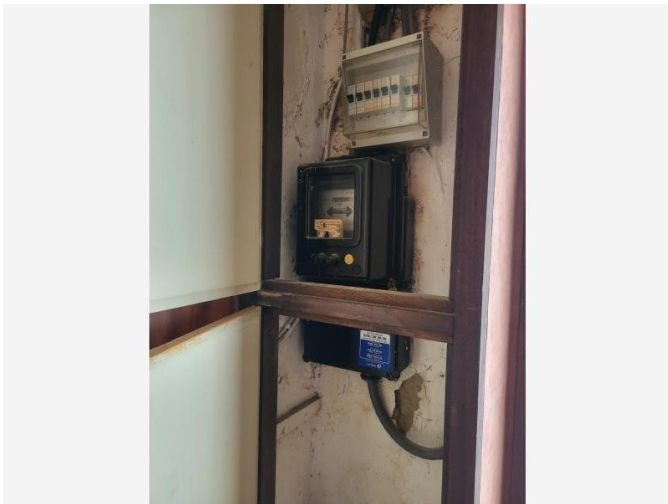
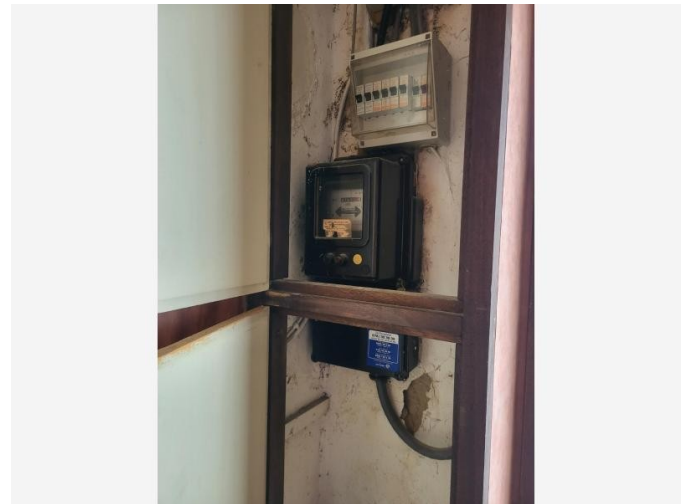
Eindbeoordeling materiaalisico	Laag materiaalisico en/of verlaagde kans op vezelvrijgave
--------------------------------	---

Gebondenheid	Categorie 1: hechtgebonden in oorsprong
Asbestsoort (vezeltype)	Crocidoliet aanwezig
Asbestconcentratie	Laag (< 50%)
Afschermingsgraad van het gehele materiaal	Geheel of deels (ook) vrij aan de binnenlucht
Toestand van het materiaal	Onbeschadigd, niet verweerd

Beschrijving	Bakeliet
Omgeving	Binnen
Primaire drager	Communicatie en elektrische infrastructuur en uitrusting
Asbestmateriaal	Plaat, paneel, tablet - Type Bakeliet
Bindmiddel van asbestmateriaal	Kunststof of -hars
Gebondenheid op basis van bindmiddel	Hecht
Hoeveelheid (oppervlakte - dikte - aantal)	• 0,40 m ² - 5,00 cm - 1 stuk
Totaal volume	0,02 m ³
Eenvoudig bereikbaar	Ja
Bevestigingswijze	• Geschroefd
Identificatiemethode	Vaststelling zonder monstername
Destructieve handeling voor identificatie	Nee

- Zorg voor een veilig beheer en verwijder dit asbestmateriaal wanneer het bij werken eenvoudig bereikbaar wordt. Controleer de toestand jaarlijks op wijzigingen.

- Eenvoudige handelingen: mag via doe-het-zelf of door werknemer(s) met opleidingsattest eenvoudige handelingen
In binnenruimtes mag u toepassingen met hechtgebonden asbest verwijderen die niet beschadigd zijn. Dat betekent dat het materiaal volledig intact is en er geen vrije asbestvezels zichtbaar zijn. Opgelet: ook tijdens het verwijderen moet de asbesttoepassing intact blijven. Hou rekening met de te nemen persoonlijke beschermingsmiddelen.

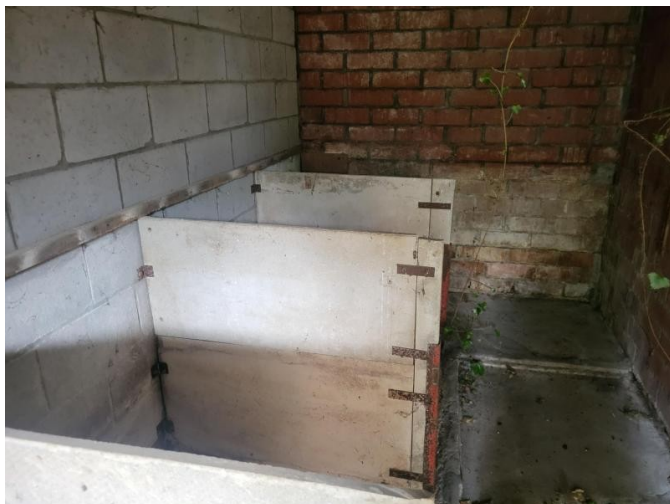
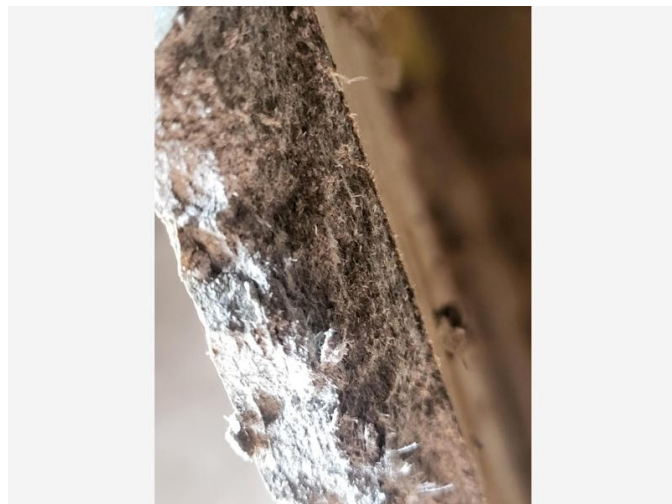
Eindbeoordeling materiaalrisico	Laag materiaalrisico en/of verlaagde kans op vezelvrijgave
---------------------------------	--

Gebondenheid	Categorie 1: hechtgebonden in oorsprong
Asbestsoort (vezeltype)	Alleen chrysotiel
Asbestconcentratie	Laag (< 50%)
Afschermingsgraad van het gehele materiaal	Geheel of deels (ook) vrij aan binnenluchtstromen
Toestand van het materiaal	Licht beschadigd, licht verweerd. Intact materiaal type Pical – asbestboard of categorie III 'gebondenheid'

#	Type	Referentie	Resultaat
5.1	Puntmonster	2438493-05	Chrysotiel

Beschrijving	Platen bijgebouw
Omgeving	Binnen
Primaire drager	Inrichting (meubilair, ...)
Asbestmateriaal	Plaat, paneel, tablet - Generiek
Bindmiddel van asbestmateriaal	Cement
Gebondenheid op basis van bindmiddel	Hecht
Hoeveelheid (oppervlakte - dikte - aantal)	• 6,00 m ² - 1,00 cm - 1 stuk
Totaal volume	0,06 m ³
Eenvoudig bereikbaar	Ja
Bevestigingswijze	• Geschroefd
Identificatiemethode	Vaststelling met monstername
Destructieve handeling voor identificatie	Nee

- Verwijder dit asbestmateriaal zo snel mogelijk. Volg de toestand goed op.

- Eenvoudige handelingen: mag via doe-het-zelf of door werknemer(s) met opleidingsattest eenvoudige handelingen
In binnenruimtes mag u toepassingen met hechtgebonden asbest verwijderen die niet beschadigd zijn. Dat betekent dat het materiaal volledig intact is en er geen vrije asbestvezels zichtbaar zijn. Opgelet: ook tijdens het verwijderen moet de asbesttoepassing intact blijven. Hou rekening met de te nemen persoonlijke beschermingsmiddelen.

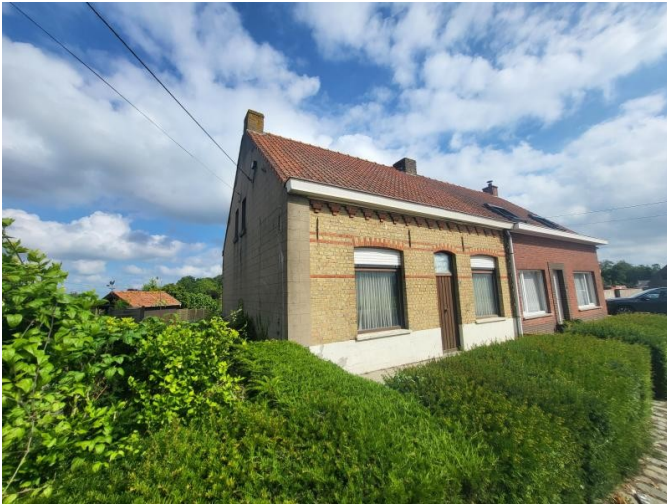
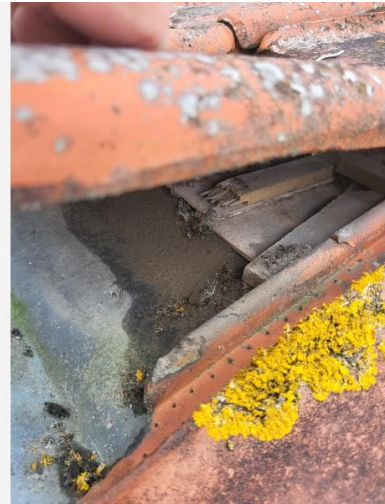
Eindbeoordeling materiaalrisico	Laag materiaalrisico en/of verlaagde kans op vezelvrijgave
---------------------------------	--

Gebondenheid	Categorie 1: hechtgebonden in oorsprong
Asbestsoort (vezeltype)	Alleen chrysotiel
Asbestconcentratie	Laag (< 50%)
Afschermingsgraad van het gehele materiaal	Geheel of deels vrij aan de buitenlucht
Toestand van het materiaal	Licht beschadigd, licht verweerd. Intact materiaal type Pical – asbestboard of categorie III 'gebondenheid'

#	Type	Referentie	Resultaat
6.1	Puntmonster	2438493-02	Chrysotiel

Beschrijving	Onderdak
Omgeving	Buiten
Primaire drager	Schuin dak
Asbestmateriaal	Plaat, paneel, tablet - Type Menuiserite
Bindmiddel van asbestmateriaal	Cement
Gebondenheid op basis van bindmiddel	Hecht
Hoeveelheid (oppervlakte - dikte - aantal)	<ul style="list-style-type: none">• 75,00 m² - 0,30 cm - 1 stuk
Totaal volume	0,225 m ³
Eenvoudig bereikbaar	Nee <ul style="list-style-type: none">• Het asbestmateriaal is bedekt (uitgezonderd laag verf, coating, behang, kunststof, textiel) en het wegnemen van het bedekkende materiaal kan niet zonder het bedekkende materiaal te beschadigen.
Bevestigingswijze	<ul style="list-style-type: none">• Genageld, geniet
Identificatiemethode	Vaststelling met monsternamen
Destructieve handeling voor identificatie	Nee

- Zorg voor een veilig beheer en verwijder dit asbestmateriaal wanneer het bij werken eenvoudig bereikbaar wordt. Controleer de toestand jaarlijks op wijzigingen.

- Eenvoudige handelingen: enkel door erkend asbestverwijderaar

Een bedekte asbesttoepassing mag enkel verwijderd worden door een erkend verwijderaar. Als het na werken 'eenvoudig' bereikbaar wordt dient u de asbesttoepassing intact te verwijderen en te deponeren in een asbestzak (rekening houdende met de te nemen persoonlijke beschermingsmiddelen). Gezien de grote kans op verdere breuk of vergruizing bij het los maken of verwijderen van de onderdakplaten adviseren we deze te laten verwijderen door een erkend asbestverwijderaar.

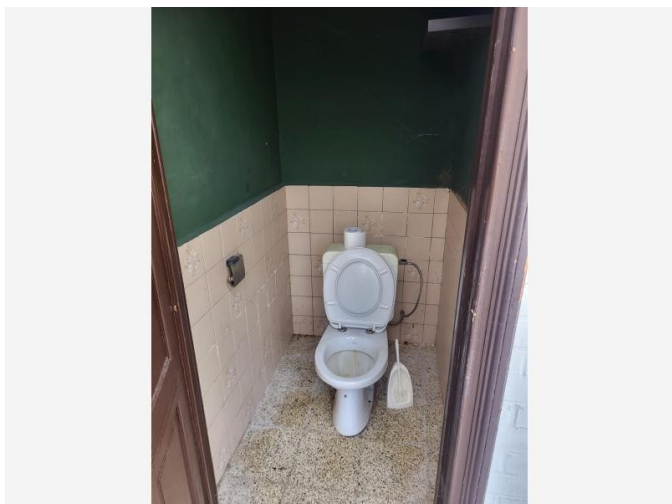
Er zijn verschillende wandtegels voorzien in het gebouw. De eventuele lijm achter de wandtegels was niet waar te nemen en kon niet bemonsterd worden. Bij verwijdering van de tegels dient de eventueel aanwezige tegellijm bemonsterd te worden zodat aanwezigheid van asbest al dan niet kan uitgesloten worden.

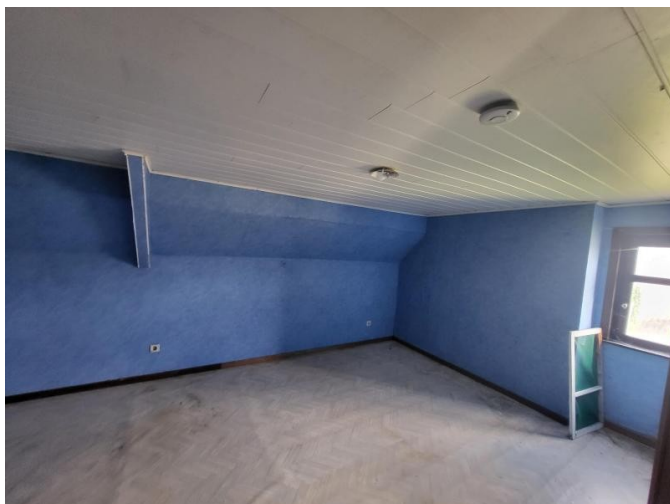
In het gebouw zijn verlaagde plafonds aanwezig die bestaan uit niet asbestverdachte materialen (bv. gipskarton, ...). De kans bestaat dat een vermoedelijke asbesthoudende toepassing voorzien is achter de plafonds (bv. bakeliet), aandacht bij eventuele afbraak.

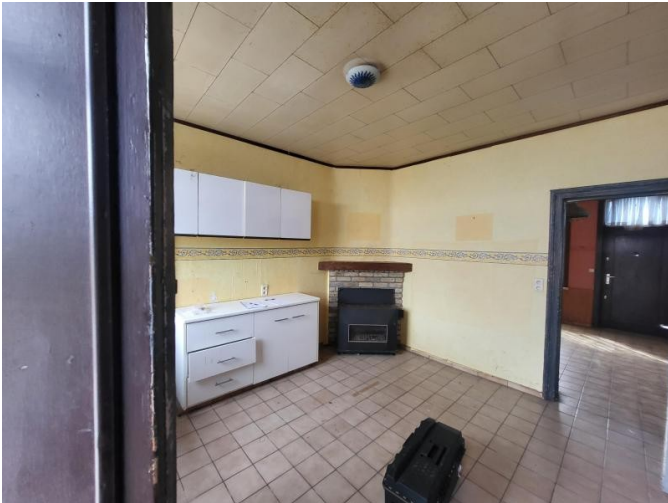
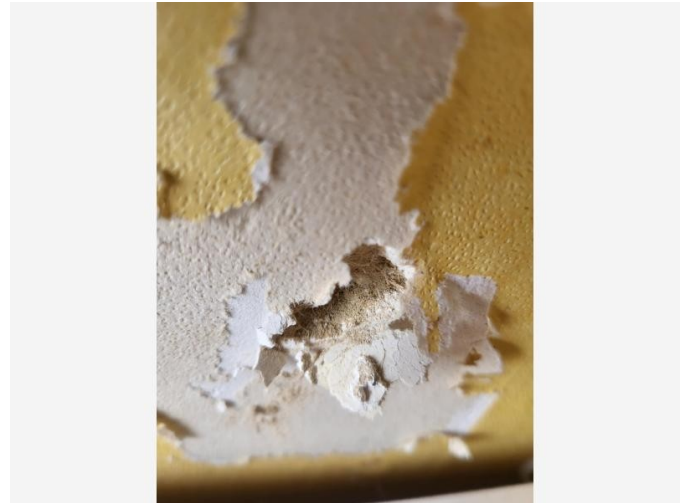
Fiche 9: Pleisterwerk wand

Geen asbest

#	Type	Referentie	Resultaat
9.1	Mengmonster	2438493-06	Geen asbest

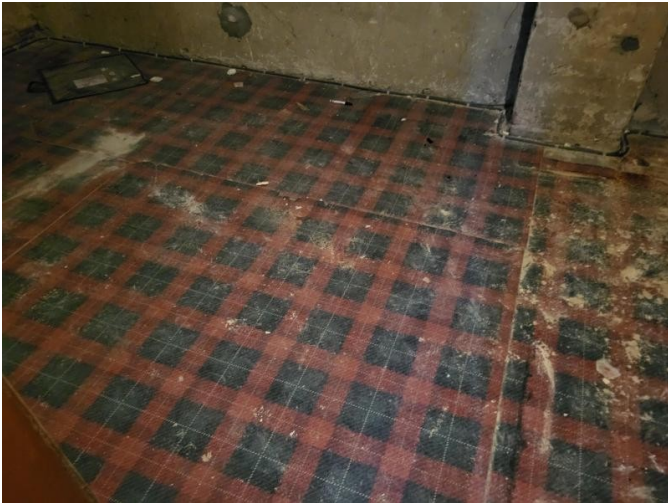
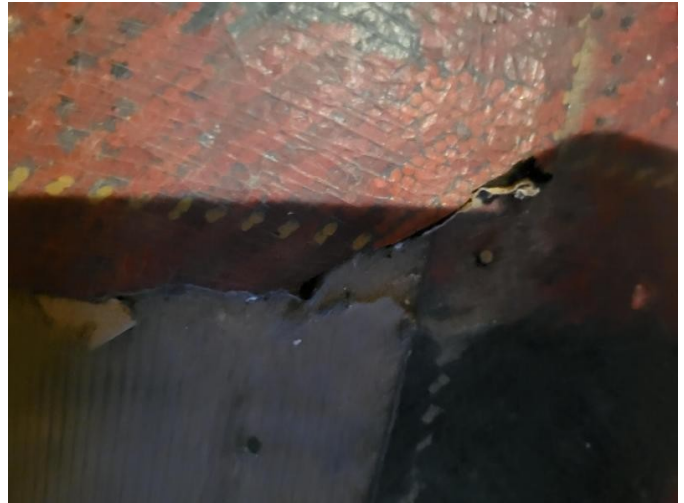
Fiche 10: Vloerzeil

Geen asbest

#	Type	Referentie	Resultaat
10.1	Puntmonster	2438493-01	Geen asbest

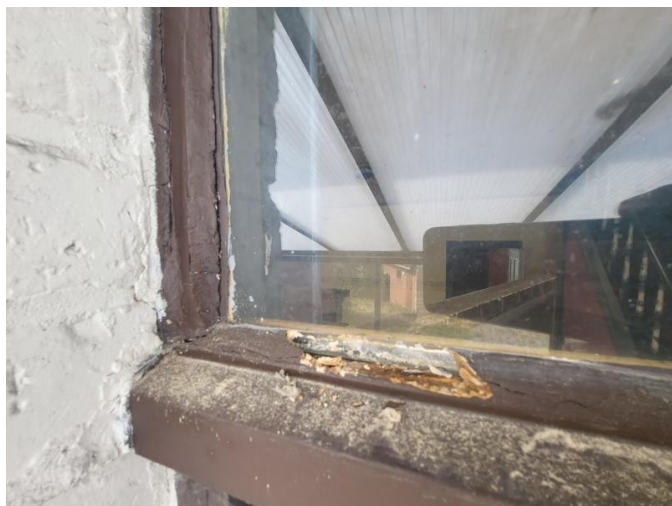
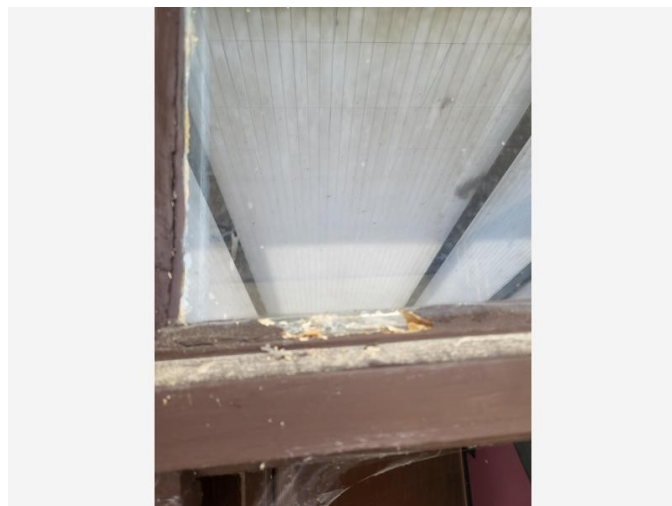
Fiche 11: Mastiek

Geen asbest

#	Type	Referentie	Resultaat
11.1	Puntmonster	2438493-03	Geen asbest
