Asbestinventarisatetest

Reigerslaan 45, 8900 Ieper

Attestnummer : 20240711-000535.000

Uitgegeven op : 11.07.2024

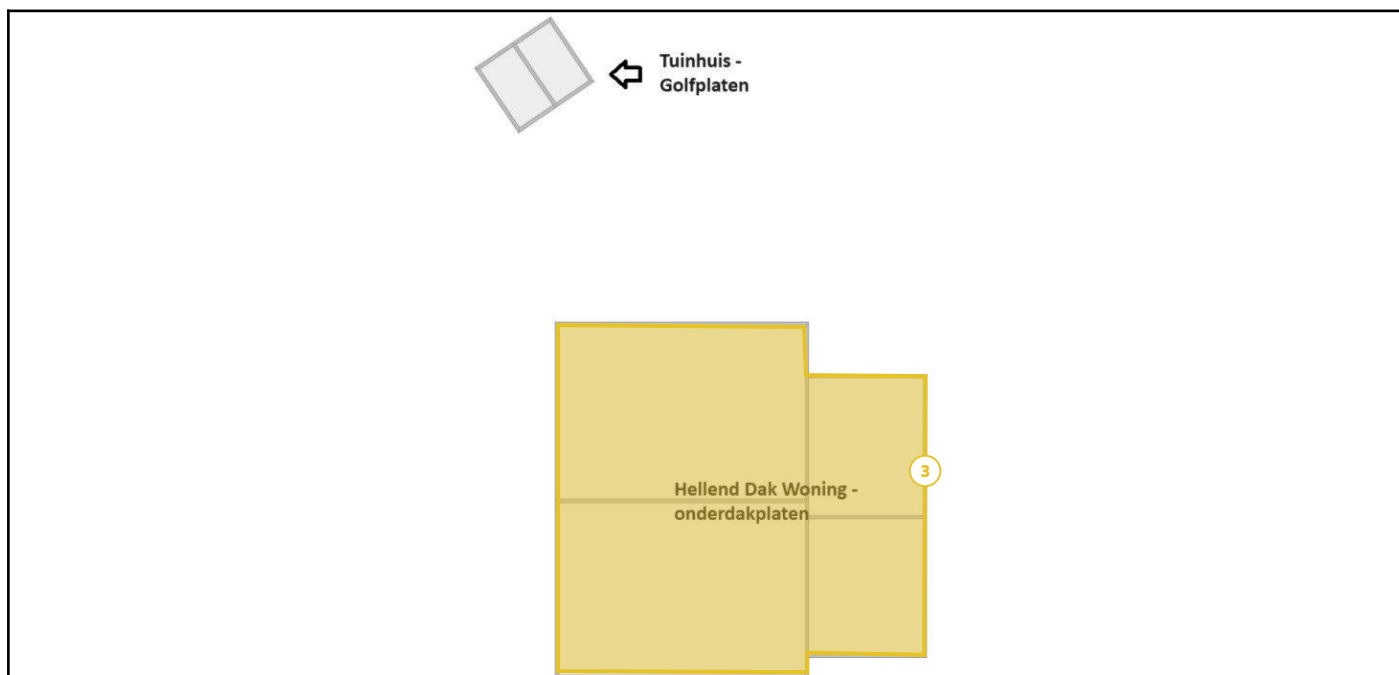
Plan 1.5: Grondplan Daken - Onderdakplaten Woning

Beschrijving	Type	Actie
3. Onderdakplaten Woning	Asbestmateriaal	Zorgvuldig beheren

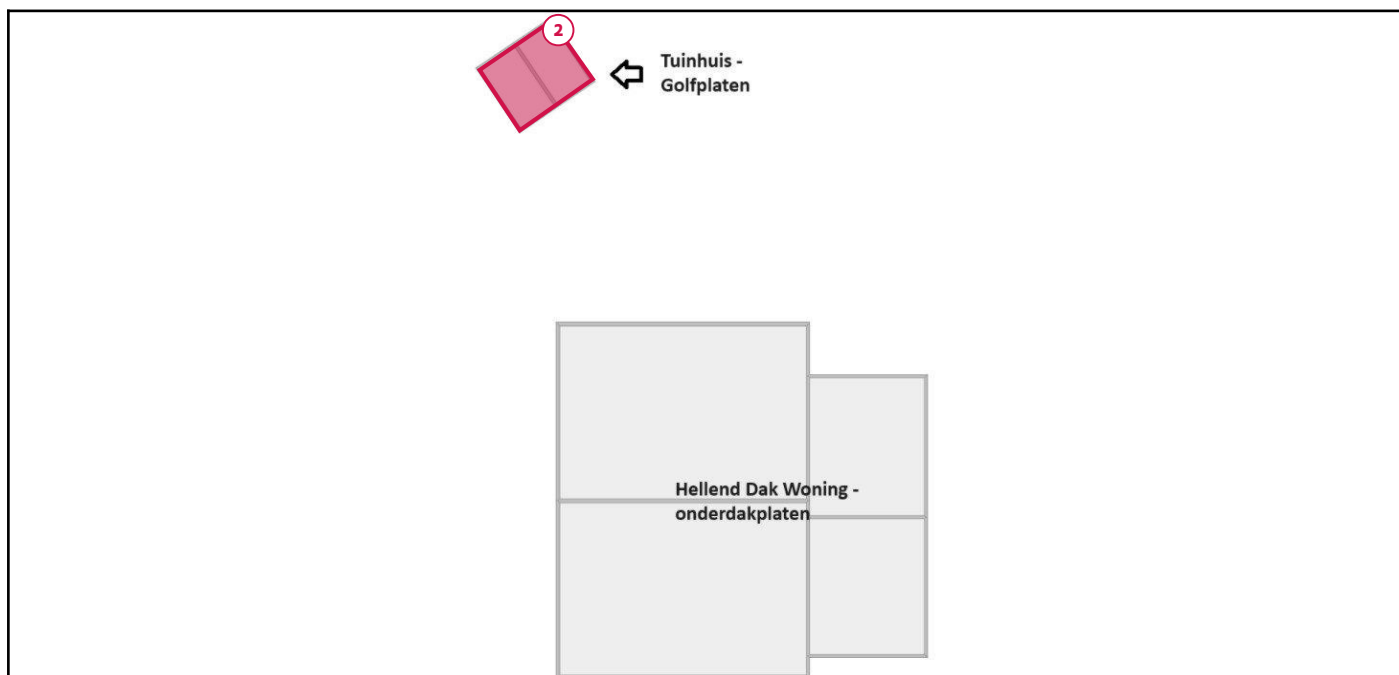
Plan 2.1: Grondplan Daken - Golfplaten Tuinhuis

Beschrijving	Type	Actie
2. Golfplaten Tuinhuis	Asbestmateriaal	Dringend verwijderen

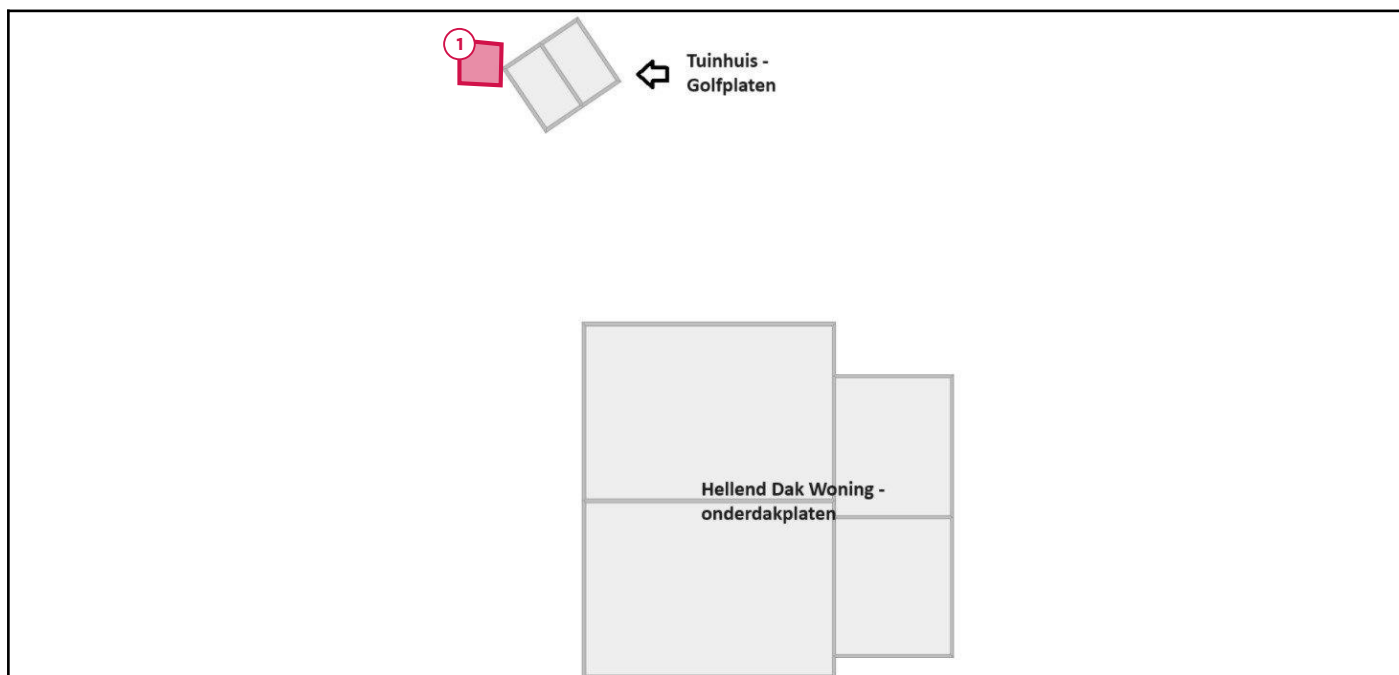
Plan 2.2: Grondplan Daken - Slib Regenton

Beschrijving	Type	Actie
1. Slib Ton Regenwater Tuinhuis	Asbestmateriaal	Dringend verwijderen

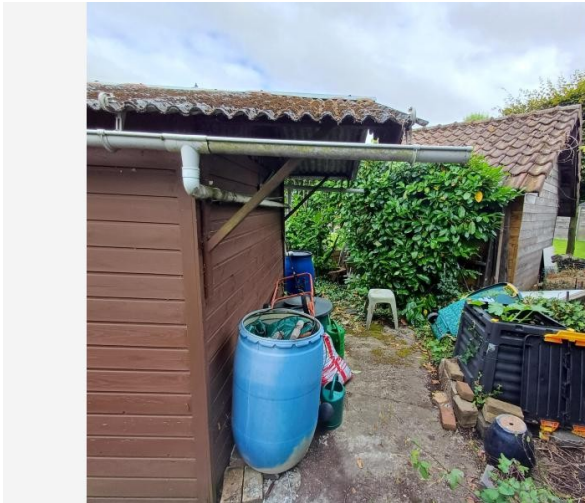
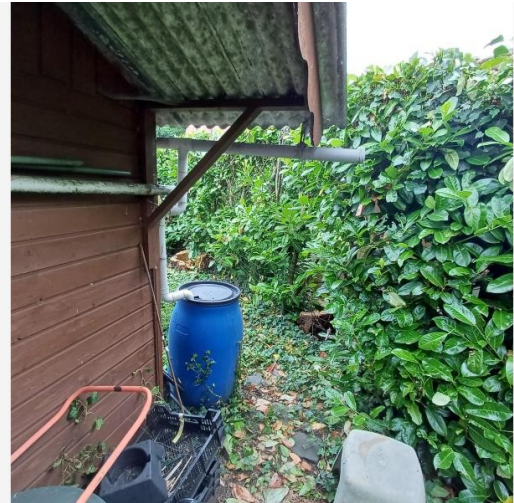
Het asbestmateriaal valt onder de mijlpaal van 2040.

Beschrijving	Slib Ton Regenwater Tuinhuis
Type afvalstof	Betreft resten (contaminatie) van verwerking of beschadiging
Type resten (contaminatie)	<ul style="list-style-type: none">• Stof, deeltjes < 4 mm, flinters, gruis (los, opliggend)
Besmette materialen	<ul style="list-style-type: none">• Waterbodem
Bron van de resten	Het regenwater dat afloopt van het tuinhuis (golfplaten dak) wordt afgeleid naar een rubberen ton, het bezinksel in deze ton bevat mogelijk asbest
Omgeving	Buiten
Primaire drager	Waterbodem
Gebondenheid resten	Niet hecht
Hoeveelheid (gewicht - aantal)	<ul style="list-style-type: none">• 1,00 kg - 1 stuk
Totaal gewicht	1,00 kg
Eenvoudig bereikbaar	Ja
Identificatiemethode	Vaststelling zonder monstername

- Verwijder het asbestafval.

- Eenvoudige handelingen: mag via doe-het-zelf of door werknemer(s) met opleidingsattest eenvoudige handelingen
Het bezinksel kan eenvoudig opgescheept en verwijderd worden

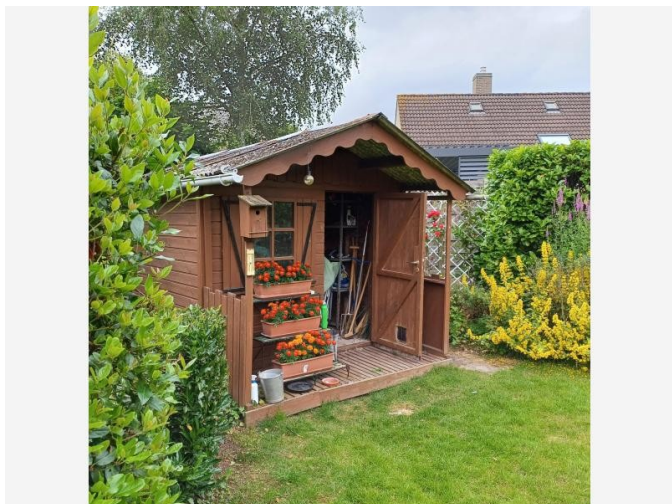
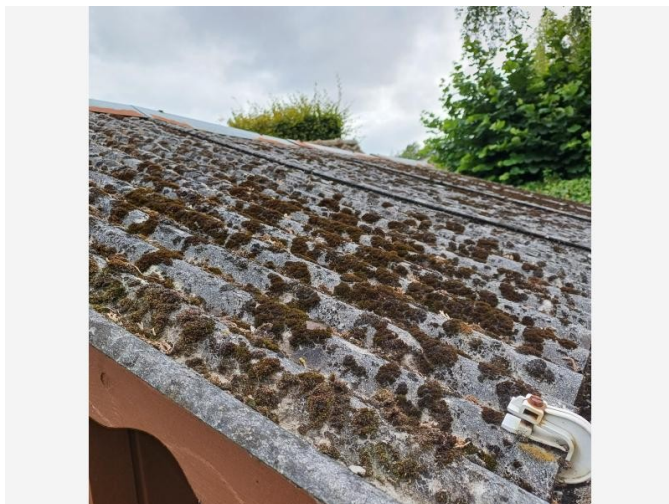
Het asbestmateriaal valt onder de mijlpaal van 2034.

Eindbeoordeling materiaalrisico	Hoog materiaalrisico en/of hoge kans op vezelvrijgave
---------------------------------	---

Gebondenheid	Categorie 1: hechtgebonden in oorsprong
Asbestsoort (vezeltype)	Crocidoliet aanwezig
Asbestconcentratie	Laag (< 50%)
Afschermingsgraad van het gehele materiaal	Geheel of deels (ook) vrij aan de binnenlucht
Toestand van het materiaal	Zwaar beschadigd, zwaar verweerd

Beschrijving	Golfplaten Tuinhuis
Omgeving	Grenst aan binnen- en buitenlucht
Primaire drager	Schuin dak
Asbestmateriaal	Dak- en gevelbekleding - Golfplaat
Bindmiddel van asbestmateriaal	Cement
Gebondenheid op basis van bindmiddel	Hecht
Hoeveelheid (oppervlakte - aantal)	<ul style="list-style-type: none">• 20,00 m² - 1 stuk
Totale oppervlakte	20,00 m ²
Eenvoudig bereikbaar	Ja
Bevestigingswijze	<ul style="list-style-type: none">• Geschroefd
Identificatiemethode	Vaststelling zonder monsternamen
Destructieve handeling voor identificatie	Nee

- Verwijder dit asbestmateriaal zo snel mogelijk. Volg de toestand goed op.

- Eenvoudige handelingen: mag via doe-het-zelf of door werknemer(s) met opleidingsattest eenvoudige handelingen
De golfplaten kunnen na zorgvuldig losschroeven verwijderd en afgevoerd worden

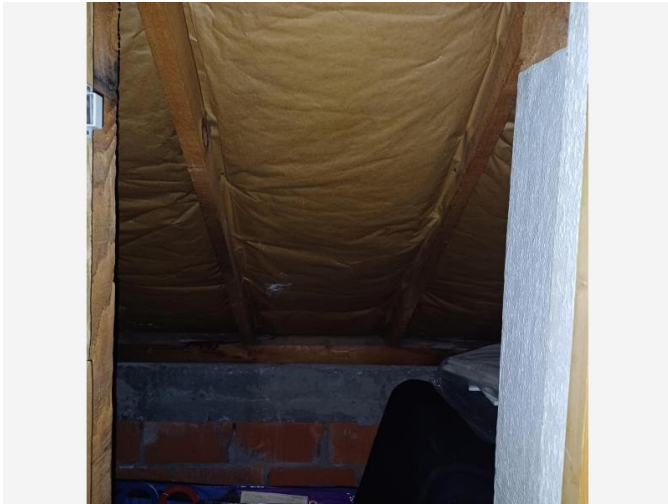
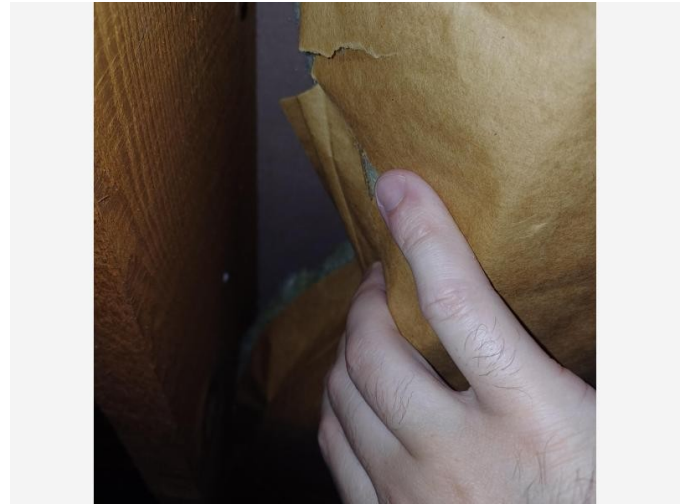
Het asbestmateriaal valt onder de mijlpaal van 2040.

Eindbeoordeling materiaalrisico	Zeer laag materiaalrisico en/of zeer lage kans op vezelvrijgave
---------------------------------	---

Gebondenheid	Categorie 1: hechtgebonden in oorsprong
Asbestsoort (vezeltype)	Crocidoliet aanwezig
Asbestconcentratie	Laag (< 50%)
Afschermingsgraad van het gehele materiaal	Stootvaste afscherming of omkasting
Toestand van het materiaal	Onbeschadigd, niet verweerd

Beschrijving	Onderdakplaten Woning
Omgeving	Binnen
Primaire drager	Schuin dak
Asbestmateriaal	Plaat, paneel, tablet - Type Menuiserite
Bindmiddel van asbestmateriaal	Cement
Gebondenheid op basis van bindmiddel	Hecht
Hoeveelheid (oppervlakte - dikte - aantal)	<ul style="list-style-type: none">• 140,00 m² - 0,32 cm - 1 stuk
Totaal volume	0,448 m ³
Eenvoudig bereikbaar	Nee <ul style="list-style-type: none">• Het asbestmateriaal is bedekt (uitgezonderd laag verf, coating, behang, kunststof, textiel) en het wegnemen van het bedekkende materiaal kan niet zonder het bedekkende materiaal te beschadigen.
Bevestigingswijze	<ul style="list-style-type: none">• Genageld, geniet
Identificatiemethode	Vaststelling zonder monstername
Destructieve handeling voor identificatie	Nee

- Zorg voor een veilig beheer en verwijder dit asbestmateriaal wanneer het bij werken eenvoudig bereikbaar wordt. Controleer de toestand jaarlijks op wijzigingen.

- Eenvoudige handelingen: mag via doe-het-zelf of door werknemer(s) met opleidingsattest eenvoudige handelingen
De onderdakplaten kunnen na zorgvuldig losmaken verwijderd en afgevoerd worden op het moment dat de dakbedekking ooit vervangen wordt

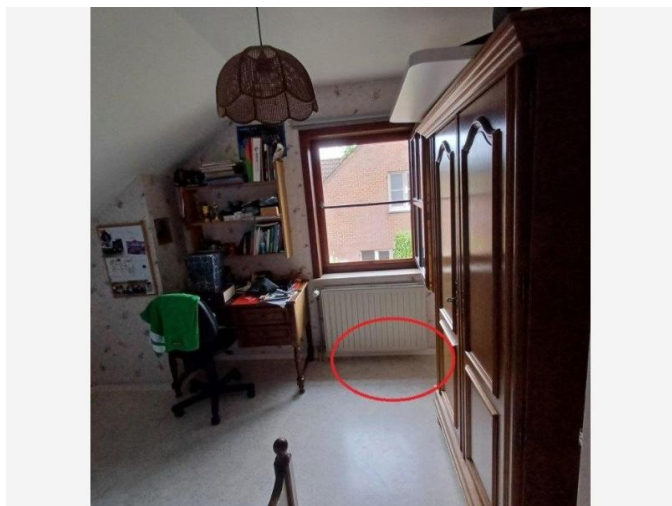
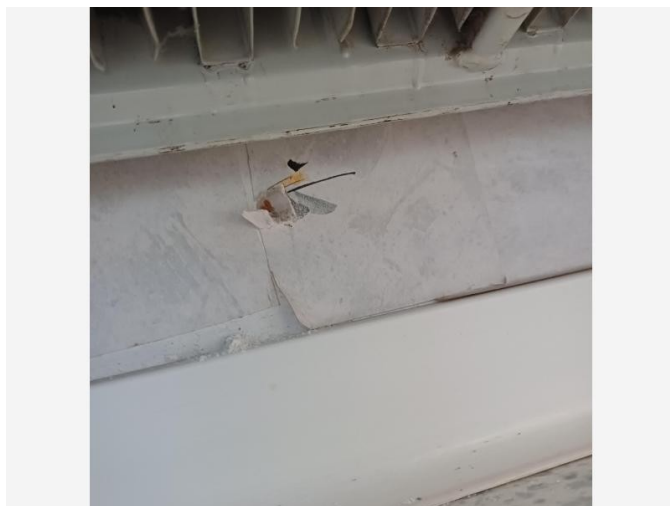
Geen asbest

#	Type	Referentie	Resultaat
4.1	Mengmonster	Pleister Muren	Geen asbest

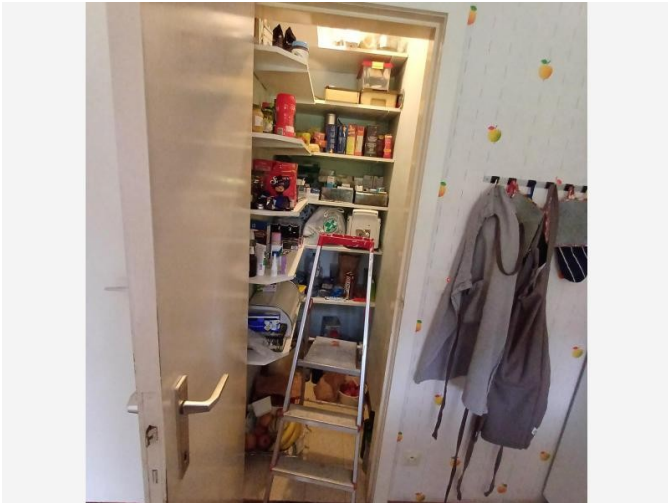
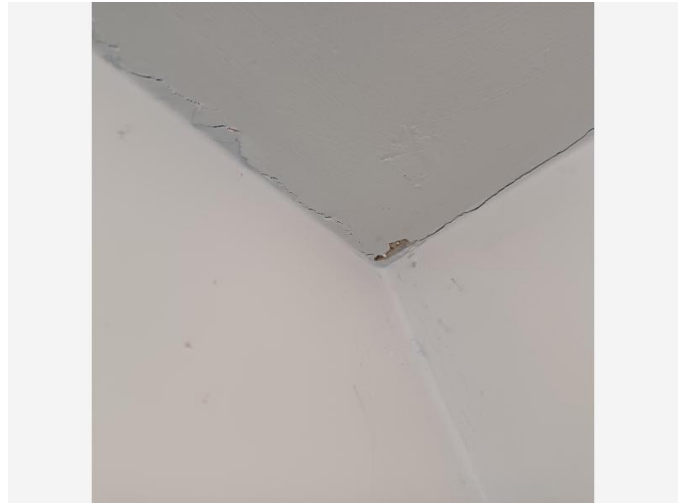
Fiche 5: Pleister Plafonds

Geen asbest

#	Type	Referentie	Resultaat
5.1	Mengmonster	Pleister Plafonds	Geen asbest
