# Asbestinventarisatetest

Nieuwstraat 39, 8980 Zonnebeke

Attestnummer : 20240701-000422.000

## Niet-asbestveilig

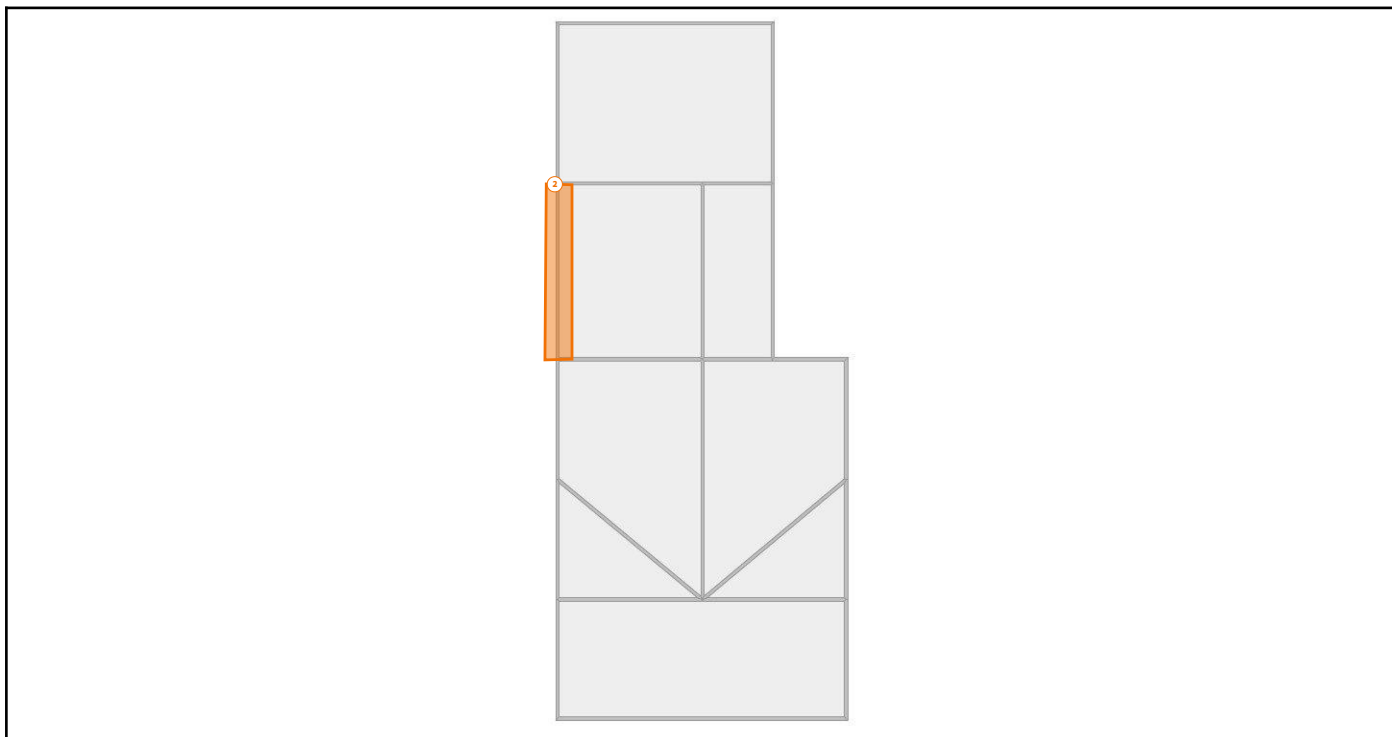
## Plan 1.7: Grondplan Dak Woning - Dekstenen Scheidingsmuur

Beschrijving	Type	Actie
2. Dekstenen Scheidingsmuur	Asbestmateriaal	<a href="#">Verwijderen</a>

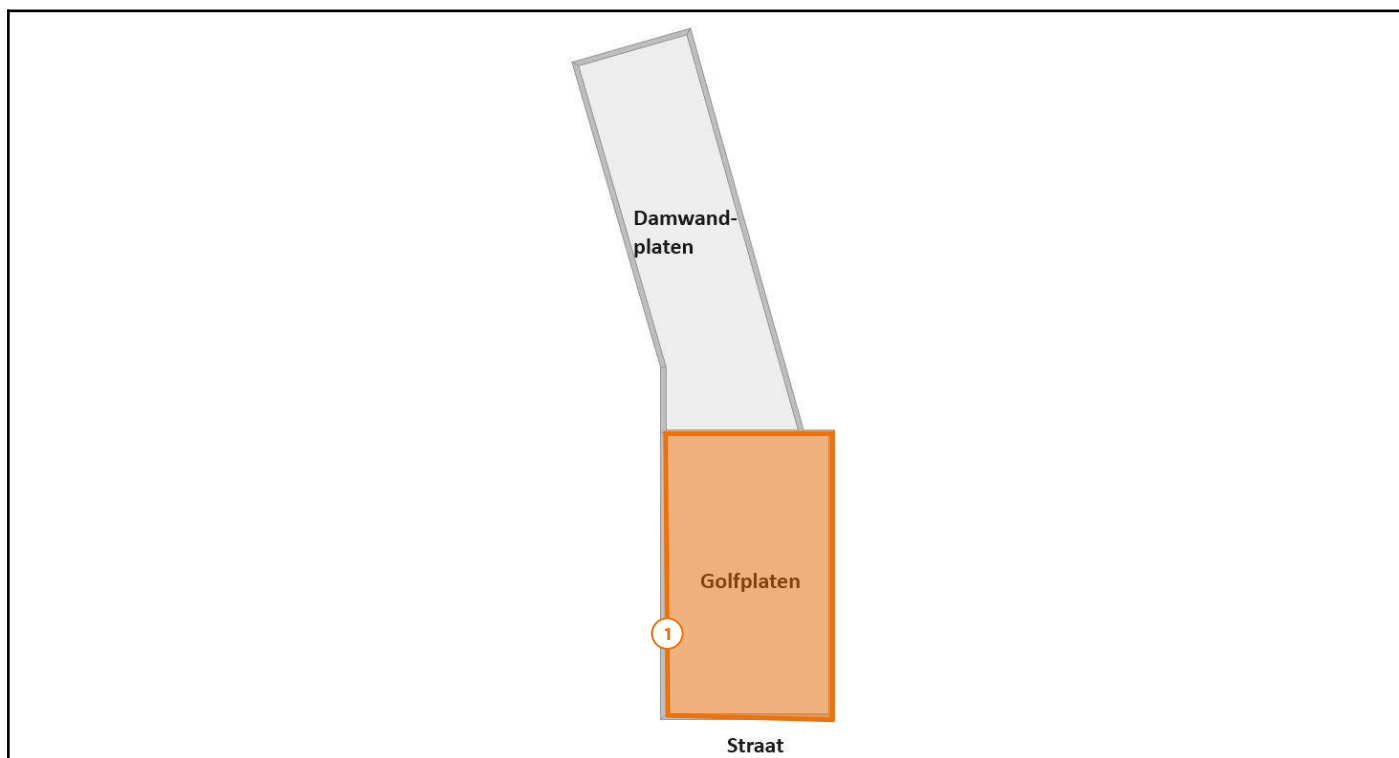
## Plan 2.1: Grondplan Dak Garage - Golfplaten Garage

Beschrijving	Type	Actie
1. Golfplaten Garage	Asbestmateriaal	<a href="#">Verwijderen</a>

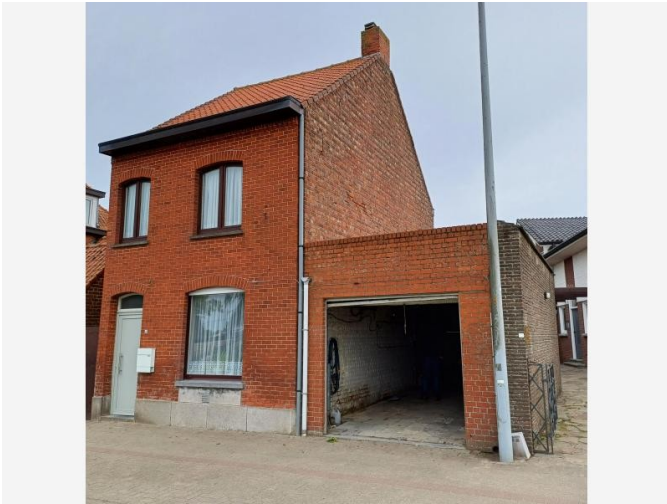
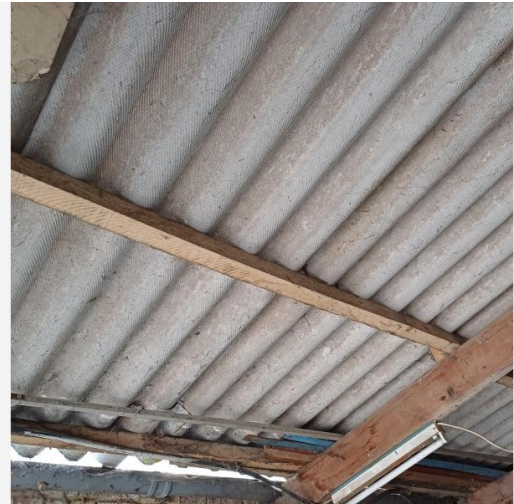
Het asbestmateriaal valt onder de mijlpaal van 2034.

Eindbeoordeling materiaalrisico	Verhoogd materiaalrisico en/of verhoogde kans op vezelvrijgave
---------------------------------	--

Gebondenheid	Categorie 1: hechtgebonden in oorsprong
Asbestsoort (vezeltype)	Crocidoliet aanwezig
Asbestconcentratie	Laag (< 50%)
Afschermingsgraad van het gehele materiaal	Geheel of deels (ook) vrij aan de binnenlucht
Toestand van het materiaal	Licht beschadigd, licht verweerd. Intact materiaal type Pical – asbestboard of categorie III 'gebondenheid'

Beschrijving	Golfplaten Garage
Omgeving	Grenst aan binnen- en buitenlucht
Primaire drager	Schuin dak
Asbestmateriaal	Dak- en gevelbekleding - Golfplaat
Bindmiddel van asbestmateriaal	Cement
Gebondenheid op basis van bindmiddel	Hecht
Hoeveelheid (oppervlakte - aantal)	<ul style="list-style-type: none"><li>• 20,00 m<sup>2</sup> - 1 stuk</li></ul>
Totale oppervlakte	20,00 m <sup>2</sup>
Eenvoudig bereikbaar	Ja
Bevestigingswijze	<ul style="list-style-type: none"><li>• Geschroefd</li></ul>
Identificatiemethode	Vaststelling zonder monstername
Destructieve handeling voor identificatie	Nee

- Verwijder dit asbestmateriaal zo snel mogelijk. Volg de toestand goed op.

- Eenvoudige handelingen: mag via doe-het-zelf of door werknemer(s) met opleidingsattest eenvoudige handelingen  
De golfplaten kunnen na zorgvuldig losmaken verwijderd en afgevoerd worden

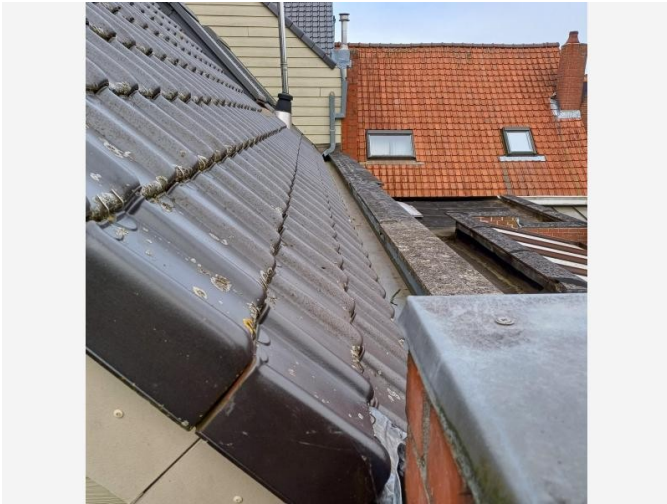
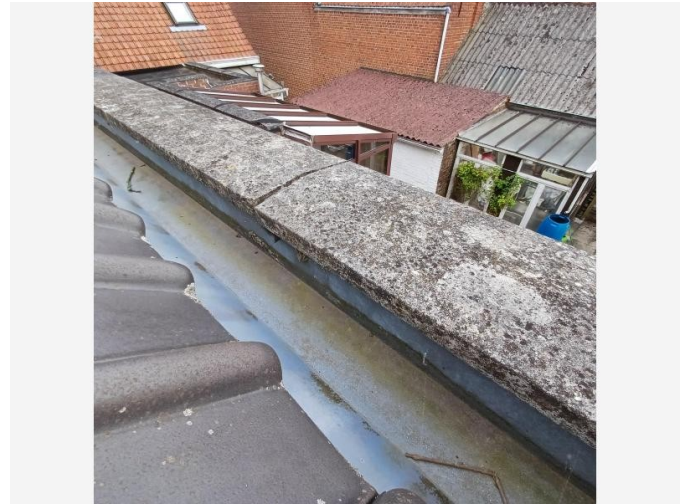
Het asbestmateriaal valt onder de mijlpaal van 2040.

Eindbeoordeling materiaalrisico	Verhoogd materiaalrisico en/of verhoogde kans op vezelvrijgave
---------------------------------	--

Gebondenheid	Categorie 1: hechtgebonden in oorsprong
Asbestsoort (vezeltype)	Crocidoliet aanwezig
Asbestconcentratie	Laag (< 50%)
Afschermingsgraad van het gehele materiaal	Geheel of deels vrij aan de buitenlucht
Toestand van het materiaal	Matig beschadigd, matig verweerd

Beschrijving	Dekstenen Scheidingsmuur
Omgeving	Buiten
Primaire drager	Wand vrijstaand (scheidingsmuur, ...)
Asbestmateriaal	Deksteen, muurkap - Hol
Bindmiddel van asbestmateriaal	Cement
Gebondenheid op basis van bindmiddel	Hecht
Hoeveelheid (oppervlakte - dikte - aantal)	<ul style="list-style-type: none"><li>• 2,00 m<sup>2</sup> - 5,00 cm - 1 stuk</li></ul>
Totaal volume	0,10 m <sup>3</sup>
Eenvoudig bereikbaar	Ja
Bevestigingswijze	<ul style="list-style-type: none"><li>• Verlijmd, ingegoten, versmeerd</li></ul>
Identificatiemethode	Vaststelling zonder monsternamen
Destructieve handeling voor identificatie	Nee

- Verwijder dit asbestmateriaal zo snel mogelijk. Volg de toestand goed op.

- Eenvoudige handelingen: mag via doe-het-zelf of door werknemer(s) met opleidingsattest eenvoudige handelingen  
De dekstenen kunnen na zorgvuldig losmaken verwijderd en afgevoerd worden

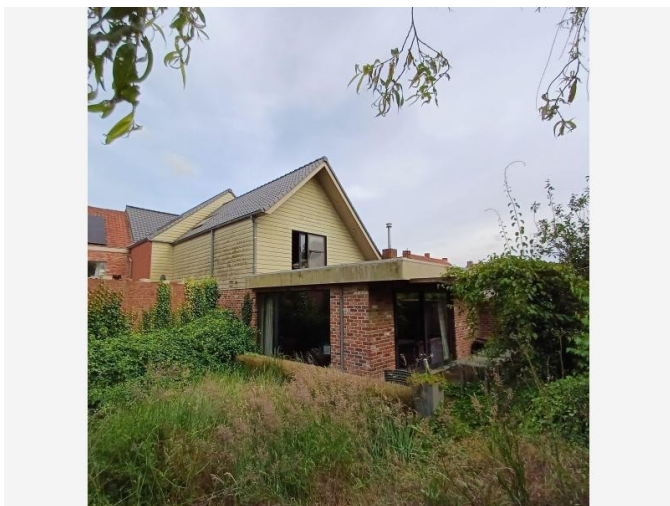
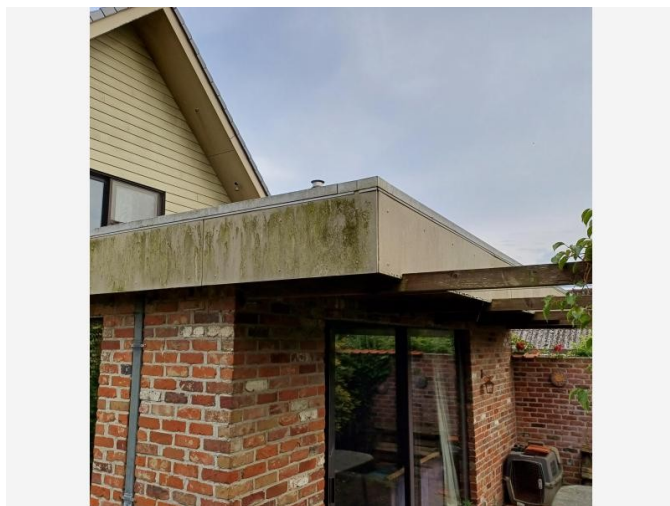
Geen asbest

Beschrijving	Boeiboorden Achterbouw
Omgeving	Buiten
Primaire drager	Wand buitenschil
Bindmiddel van materiaal	Cement
Gebondenheid op basis van bindmiddel	Hecht
Hoeveelheid (oppervlakte - dikte - aantal)	• 6,00 m <sup>2</sup> - 1,00 cm - 1 stuk
Totaal volume	0,06 m <sup>3</sup>
Identificatiemethode	Vaststelling met bewijsdocument, zonder monstername
Destructieve handeling voor identificatie	Nee
Opmerking	De boeiboorden werden in 2004 vernieuwd met niet asbestverdacht 'multibord' (bewijs via factuur)

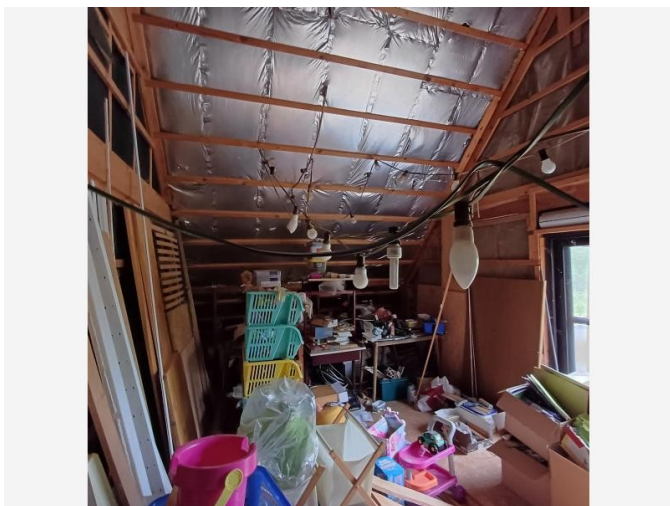
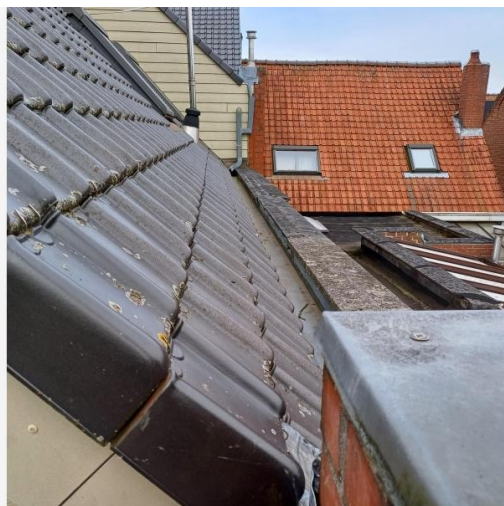
## Fiche 4: Onderdakplaten

Geen asbest

Beschrijving	Onderdakplaten
Omgeving	Binnen
Primaire drager	Schuin dak
Bindmiddel van materiaal	Cement
Gebondenheid op basis van bindmiddel	Hecht
Hoeveelheid (oppervlakte - dikte - aantal)	• 175,00 m <sup>2</sup> - 0,32 cm - 1 stuk
Totaal volume	0,56 m <sup>3</sup>
Identificatiemethode	Vaststelling met bewijsdocument, zonder monstername
Destructieve handeling voor identificatie	Nee

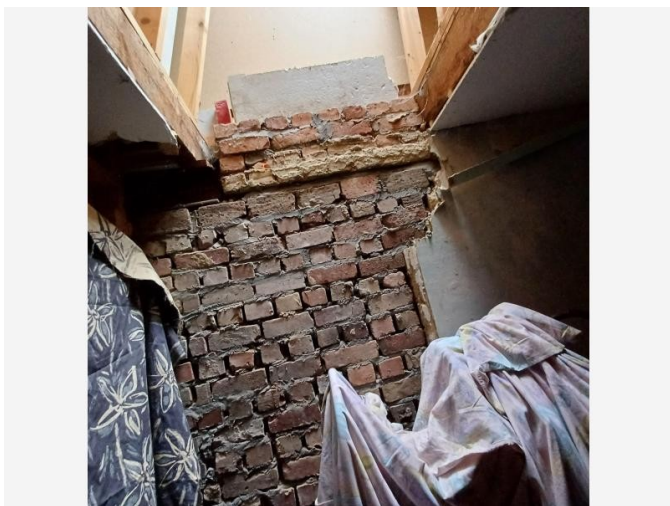
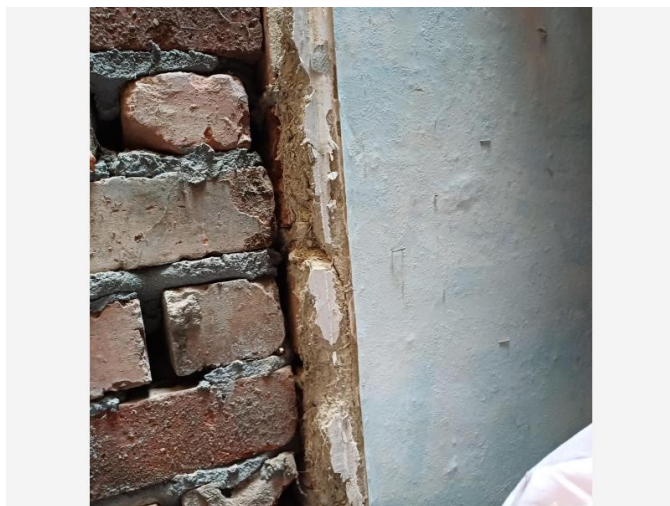
Geen asbest

#	Type	Referentie	Resultaat
5.1	Mengmonster	Pleister Muren	Geen asbest

Beschrijving	Pleister Muren
Omgeving	Binnen
Primaire drager	Binnenwand
Bindmiddel van materiaal	Gips - kalk
Gebondenheid op basis van bindmiddel	Niet-hechtgebonden
Hoeveelheid (oppervlakte - dikte - aantal)	• 500,00 m <sup>2</sup> - 2,00 cm - 1 stuk
Totaal volume	10,00 m <sup>3</sup>
Identificatiemethode	Vaststelling met monsternamen
Destructieve handeling voor identificatie	Nee
Opmerking	De overige muren en plafonds zijn opgebouwd uit niet-asbestverdachte materialen nl. plafondtegels / houten planchetten / gipsplaat / ...

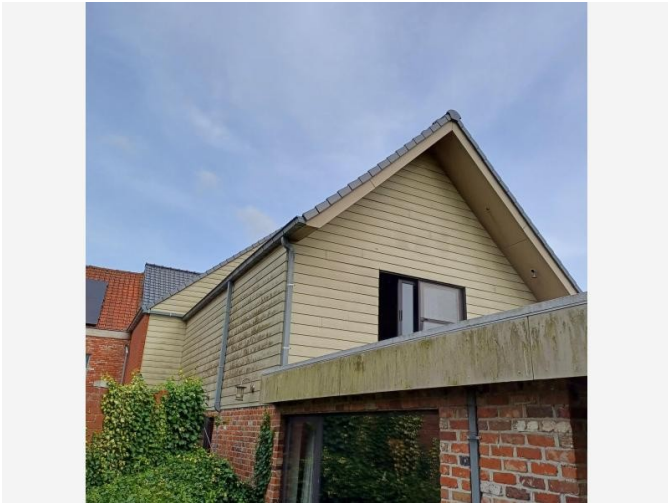
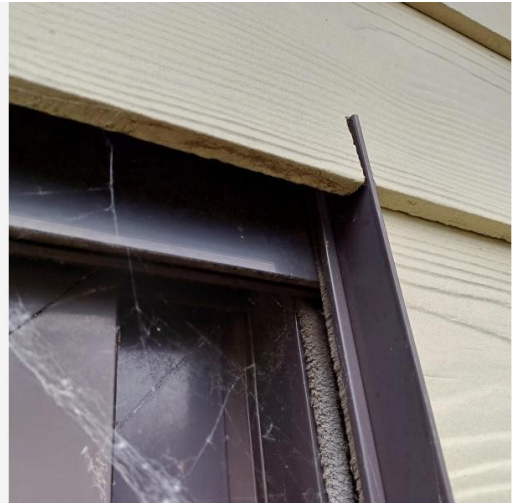
Geen asbest

Beschrijving	Bekleding Achtergevel Sidings
Omgeving	Buiten
Primaire drager	Wand buitenschil
Bindmiddel van materiaal	Cement
Gebondenheid op basis van bindmiddel	Hecht
Hoeveelheid (oppervlakte - dikte - aantal)	• 60,00 m <sup>2</sup> - 1,00 cm - 1 stuk
Totaal volume	0,60 m <sup>3</sup>
Identificatiemethode	Vaststelling met bewijsdocument, zonder monstername
Destructieve handeling voor identificatie	Nee
Opmerking	De achtergevel/zijgevel werd in 2004 bekleedt met niet asbestverdachte 'sidings' (bewijs via factuur)

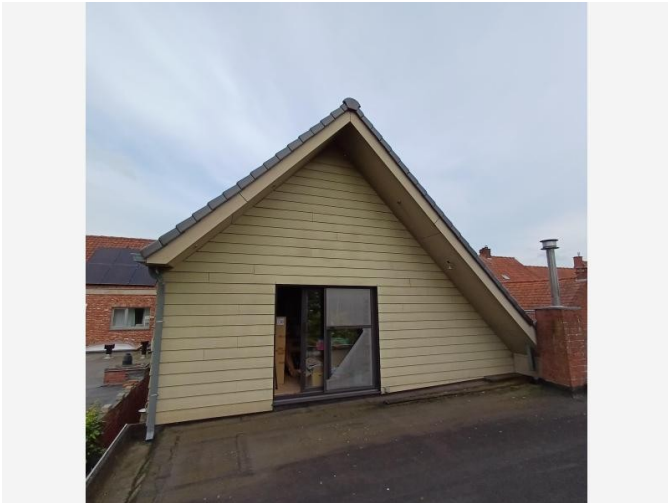
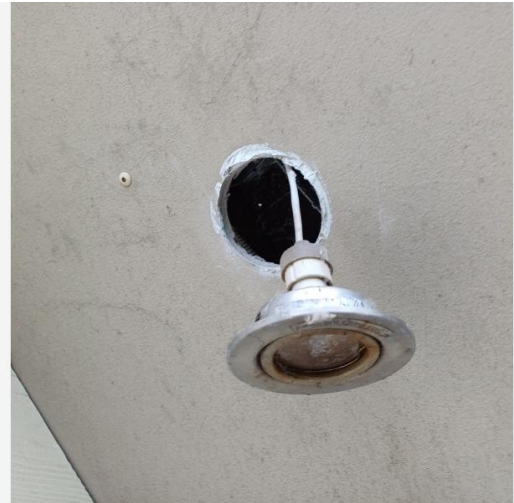
Geen asbest

Beschrijving	Bekleding Dakoversteek Cementplaat
Omgeving	Buiten
Primaire drager	Schuin dak
Bindmiddel van materiaal	Cement
Gebondenheid op basis van bindmiddel	Hecht
Hoeveelheid (oppervlakte - dikte - aantal)	• 15,00 m <sup>2</sup> - 1,00 cm - 1 stuk
Totaal volume	0,15 m <sup>3</sup>
Identificatiemethode	Vaststelling met bewijsdocument, zonder monstername
Destructieve handeling voor identificatie	Nee
Opmerking	De dakoversteek werd in 2004 bekleedt met niet asbestverdacht 'multibord' (bewijs via factuur)

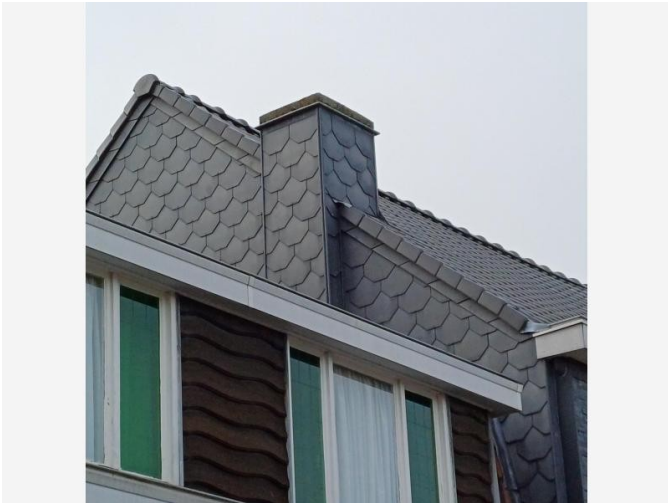
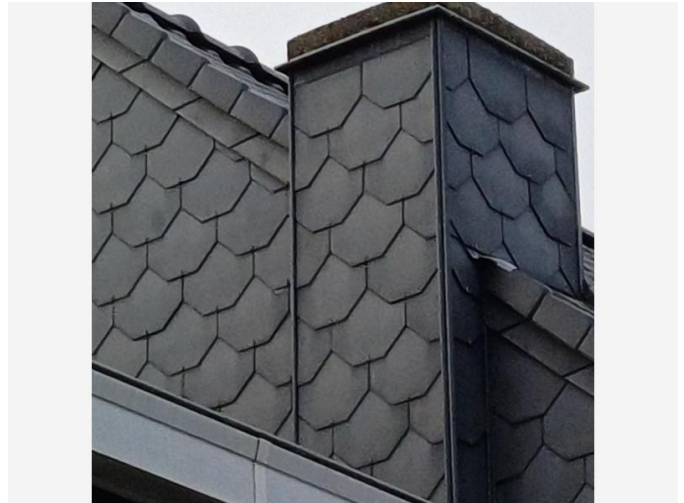
## Fiche 8: Leien Zijgevel

Geen asbest

Beschrijving	Leien Zijgevel
Omgeving	Buiten
Primaire drager	Wand buitenschil
Bindmiddel van materiaal	Cement
Gebondenheid op basis van bindmiddel	Hecht
Hoeveelheid (oppervlakte - aantal)	• 20,00 m <sup>2</sup> - 1 stuk
Totale oppervlakte	20,00 m <sup>2</sup>
Identificatiemethode	Vaststelling met bewijsdocument, zonder monstername
Destructieve handeling voor identificatie	Nee
Opmerking	De zijgevel werd in 2003 bekleedt met niet asbestverdachte leien (bewijs via factuur)

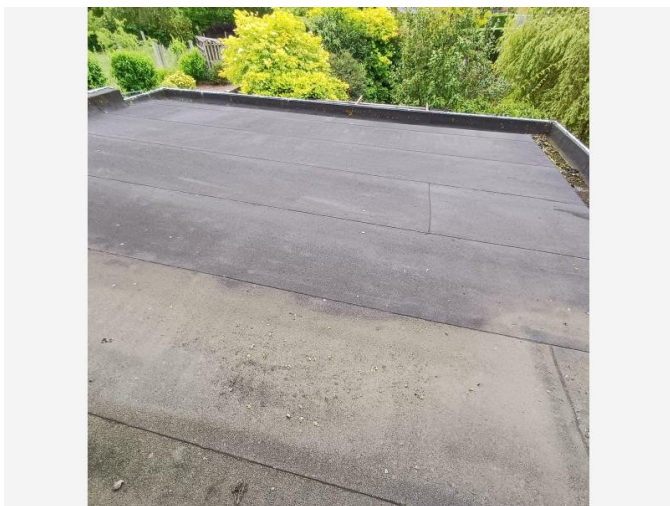
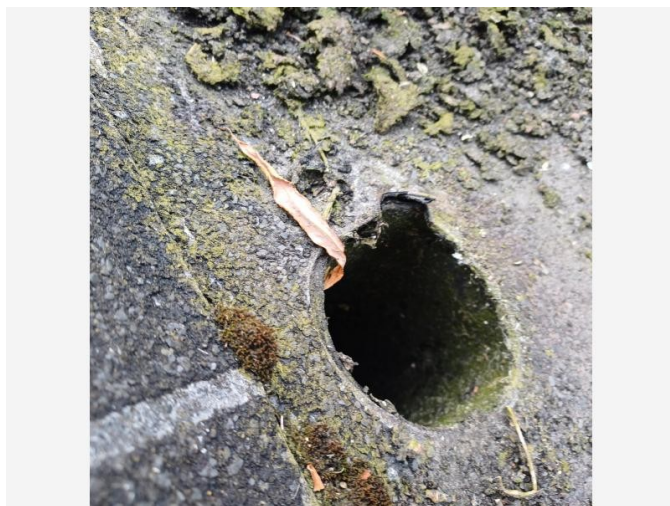
Geen asbest

#	Type	Referentie	Resultaat
9.1	Puntmonster	Roofing	Geen asbest

Beschrijving	Roofing Achterbouw
Omgeving	Buiten
Primaire drager	Plat dak
Bindmiddel van materiaal	Bitumen (roofing, teer, asfalt)
Gebondenheid op basis van bindmiddel	Hecht
Hoeveelheid (oppervlakte - aantal)	• 30,00 m <sup>2</sup> - 1 stuk
Totale oppervlakte	30,00 m <sup>2</sup>
Identificatiemethode	Vaststelling met monsternamen
Destructieve handeling voor identificatie	Nee
