Asbestinventarisatetest

Zonnebekestraat 87, 8920 Langemark-Poelkapelle

Attestnummer : 20240906-000077.000

Uitgegeven op : 06.09.2024

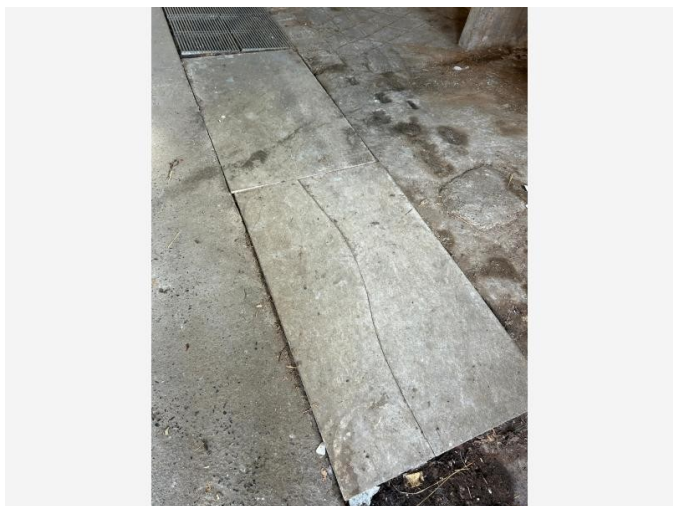
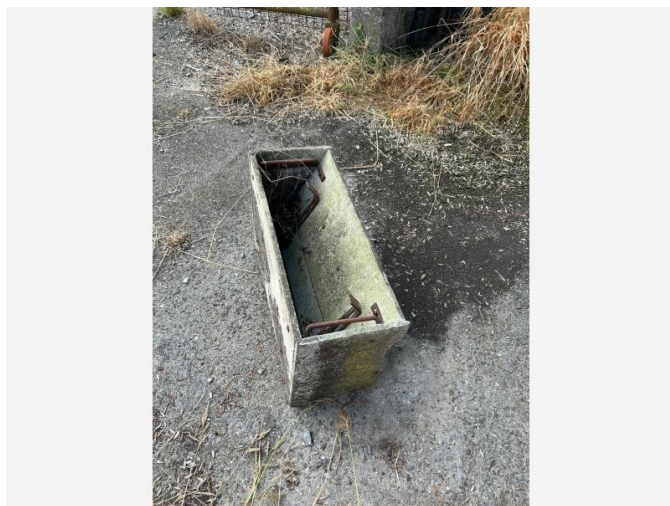
Het asbestmateriaal valt onder de mijlpaal van 2040.

Beschrijving	Afval asbestmateriaal
Type afvalstof	Betreft stock-voorraad of gedemonteerde asbestmaterialen
Aanwezige resten	Golfplaten, deuren
Omgeving	Buiten
Primaire drager	Bodem
Asbestmaterialen	<ul style="list-style-type: none">• Bak, reservoir, kuip, bloembak• Brandwerende afsluiting (prefab geheel) - Deur• Brandwerende afsluiting (prefab geheel) - Luik• Dak- en gevelbekleding - Golfplaat• Dak- en gevelbekleding - Plaat
Bindmiddel van asbestmateriaal	Cement
Gebondenheid op basis van bindmiddel	Hecht
Hoeveelheid (gewicht - aantal)	<ul style="list-style-type: none">• 300,00 kg - 1 stuk
Totaal gewicht	300,00 kg
Eenvoudig bereikbaar	Ja
Identificatiemethode	Vaststelling zonder monsternamen

- Verwijder het asbestafval.

- Eenvoudige handelingen: mag via doe-het-zelf of door werknemer(s) met opleidingsattest eenvoudige handelingen
De platen kunnen tijdens werkzaamheden zonder deze te beschadigen, verwijderd worden. Draag de gepaste PBM's.

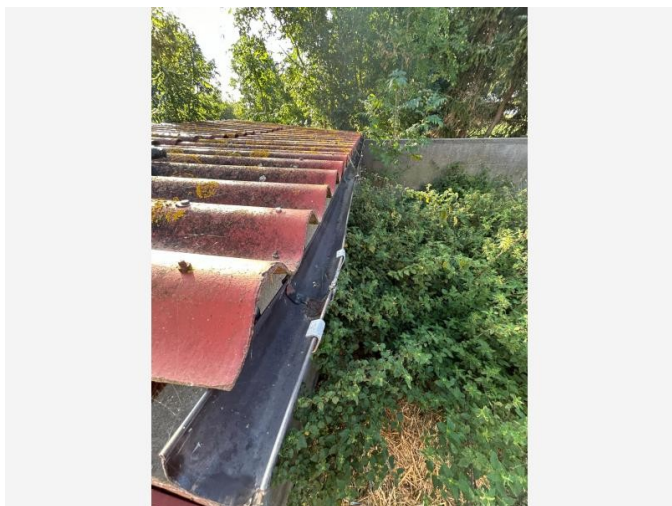
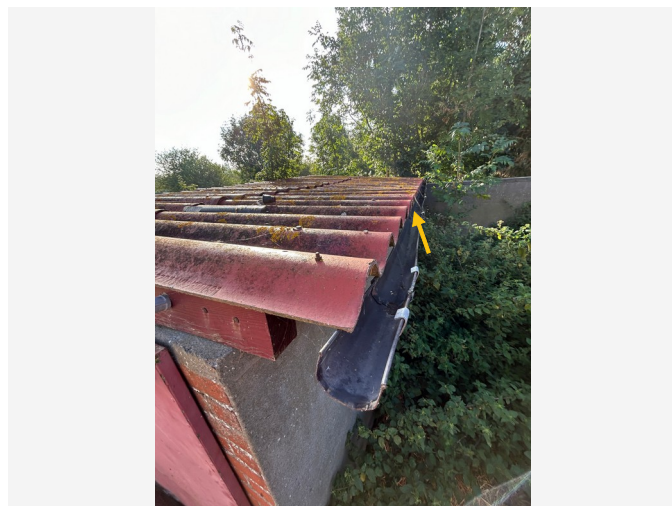
Het asbestmateriaal valt onder de mijlpaal van 2040.

Beschrijving	Sediment in dakgoot
Type afvalstof	Betreft resten (contaminatie) van verwerking of beschadiging
Type resten (contaminatie)	<ul style="list-style-type: none">• Stof, deeltjes < 4 mm, flinters, gruis (los, opliggend)
Besmette materialen	<ul style="list-style-type: none">• Sediment (dakgoot, afvoerbuï, regenwaterput, ...)
Bron van de resten	Golfplaten
Omgeving	Buiten
Primaire drager	Schuin dak
Gebondenheid resten	Niet hecht
Hoeveelheid (gewicht - aantal)	<ul style="list-style-type: none">• 2,00 kg - 1 stuk
Totaal gewicht	2,00 kg
Eenvoudig bereikbaar	Ja
Identificatiemethode	Vaststelling zonder monstername

- Verwijder het asbestafval.

- Eenvoudige handelingen: mag via doe-het-zelf of door werknemer(s) met opleidingsattest eenvoudige handelingen
Draag gepaste veiligheidskledij tijdens de verwijdering van het afval. Vermijd stofvorming.

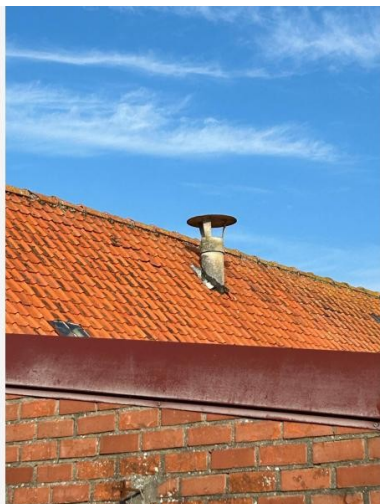
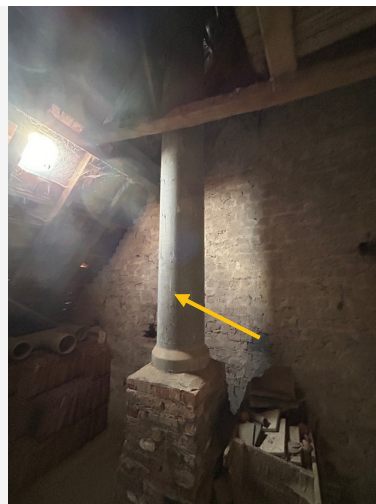
Het asbestmateriaal valt onder de mijlpaal van 2040.

Eindbeoordeling materiaalrisico	Verhoogd materiaalrisico en/of verhoogde kans op vezelvrijgave
---------------------------------	--

Gebondenheid	Categorie 1: hechtgebonden in oorsprong
Asbestsoort (vezeltype)	Crocidoliet aanwezig
Asbestconcentratie	Laag (< 50%)
Afschermingsgraad van het gehele materiaal	Geheel of deels vrij aan de buitenlucht
Toestand van het materiaal	Matig beschadigd, matig verweerd

Beschrijving	Buis rookgas asbestcement
Omgeving	Buiten
Primaire drager	Schuin dak
Asbestmateriaal	Buis, koker, leiding, pijp, doorvoer
Bindmiddel van asbestmateriaal	Cement
Gebondenheid op basis van bindmiddel	Hecht
Hoeveelheid (lengte - omtrek - dikte - aantal)	<ul style="list-style-type: none">• 4,00 m - 180,00 cm - 4,00 cm - 1 stuk
Totaal volume	0,288 m ³
Eenvoudig bereikbaar	Ja
Bevestigingswijze	<ul style="list-style-type: none">• Verlijmd, ingegoten, versmeerd
Identificatiemethode	Vaststelling zonder monsternamen
Destructieve handeling voor identificatie	Nee

- Zorg voor een veilig beheer. Vermijd het beschadigen van het asbestmateriaal. Controleer de toestand jaarlijks op wijzigingen.

- Eenvoudige handelingen: mag via doe-het-zelf of door werknemer(s) met opleidingsattest eenvoudige handelingen
Tijdens de verwijdering dient het beschadigen van de buis vermeden worden zodat geen vezels kunnen vrijkomen.

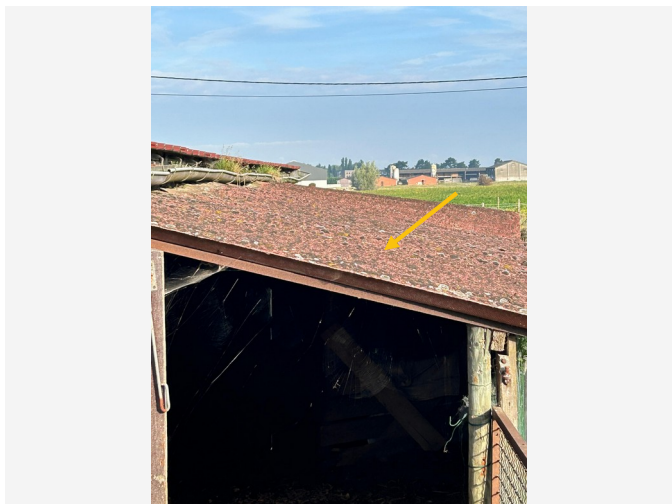
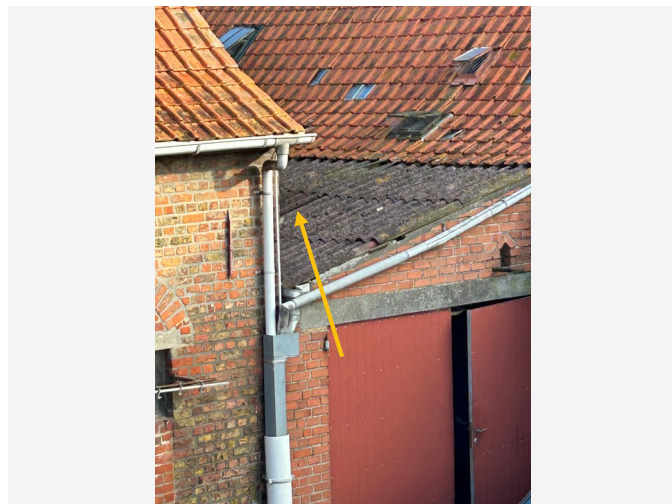
Het asbestmateriaal valt onder de mijlpaal van 2034.

Eindbeoordeling materiaalrisico	Verhoogd materiaalrisico en/of verhoogde kans op vezelvrijgave
---------------------------------	--

Gebondenheid	Categorie 1: hechtgebonden in oorsprong
Asbestsoort (vezeltype)	Crocidoliet aanwezig
Asbestconcentratie	Laag (< 50%)
Afschermingsgraad van het gehele materiaal	Geheel of deels vrij aan de buitenlucht
Toestand van het materiaal	Matig beschadigd, matig verweerd

Beschrijving	Golfplaten asbesthoudend
Omgeving	Buiten
Primaire drager	Schuin dak
Asbestmateriaal	Dak- en gevelbekleding - Golfplaat
Bindmiddel van asbestmateriaal	Cement
Gebondenheid op basis van bindmiddel	Hecht
Hoeveelheid (oppervlakte - aantal)	<ul style="list-style-type: none">• 30,00 m² - 1 stuk• 25,00 m² - 1 stuk• 10,00 m² - 1 stuk
Totale oppervlakte	65,00 m ²
Eenvoudig bereikbaar	Ja
Bevestigingswijze	<ul style="list-style-type: none">• Geschroefd
Identificatiemethode	Vaststelling zonder monstername
Destructieve handeling voor identificatie	Nee

- Zorg voor een veilig beheer. Vermijd het beschadigen van het asbestmateriaal. Controleer de toestand jaarlijks op wijzigingen.
- Hemelwater dat afspoelt van asbestcement daken of gevels kan asbestdeeltjes bevatten. Gebruik het enkel voor gesloten circuits (bv. spoelen toiletten). Reinig na het vervangen van het dak of de gevel de dakgoten en regenwaterput of -ton om asbesthoudend sediment of slib te verwijderen

- Eenvoudige handelingen: mag via doe-het-zelf of door werknemer(s) met opleidingsattest eenvoudige handelingen
De platen kunnen tijdens werkzaamheden zonder deze te beschadigen, verwijderd worden. Draag de gepaste PBM's.

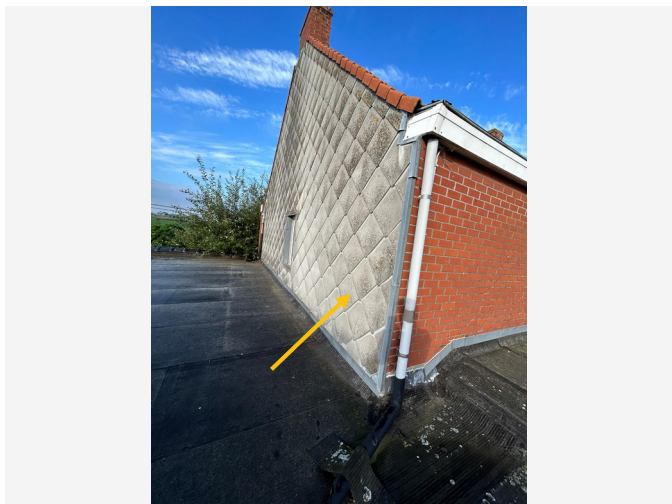
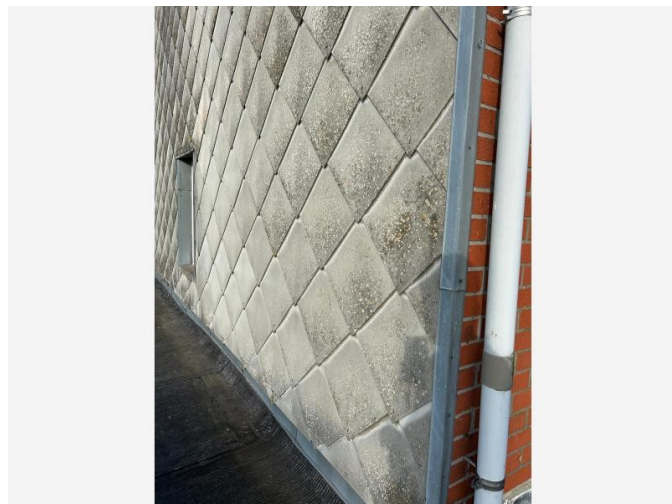
Het asbestmateriaal valt onder de mijlpaal van 2034.

Eindbeoordeling materiaalrisico	Verhoogd materiaalrisico en/of verhoogde kans op vezelvrijgave
---------------------------------	--

Gebondenheid	Categorie 1: hechtgebonden in oorsprong
Asbestsoort (vezeltype)	Crocidoliet aanwezig
Asbestconcentratie	Laag (< 50%)
Afschermingsgraad van het gehele materiaal	Geheel of deels vrij aan de buitenlucht
Toestand van het materiaal	Matig beschadigd, matig verweerd

Beschrijving	Leien zijgevel
Omgeving	Buiten
Primaire drager	Wand buitenschil
Asbestmateriaal	Dak- en gevelbekleding - Lei, shingle
Bindmiddel van asbestmateriaal	Cement
Gebondenheid op basis van bindmiddel	Hecht
Hoeveelheid (oppervlakte - aantal)	<ul style="list-style-type: none">• 30,00 m² - 1 stuk
Totale oppervlakte	30,00 m ²
Eenvoudig bereikbaar	Ja
Bevestigingswijze	<ul style="list-style-type: none">• Genageld, geniet
Identificatiemethode	Vaststelling zonder monsternamen
Destructieve handeling voor identificatie	Nee

- Zorg voor een veilig beheer. Vermijd het beschadigen van het asbestmateriaal. Controleer de toestand jaarlijks op wijzigingen.

- Eenvoudige handelingen: mag via doe-het-zelf of door werknemer(s) met opleidingsattest eenvoudige handelingen
De leien kunnen zonder deze te beschadigen verwijderd worden wanneer er zich ooit dakwerken plaatsvinden. Draag de gepaste PBM's.

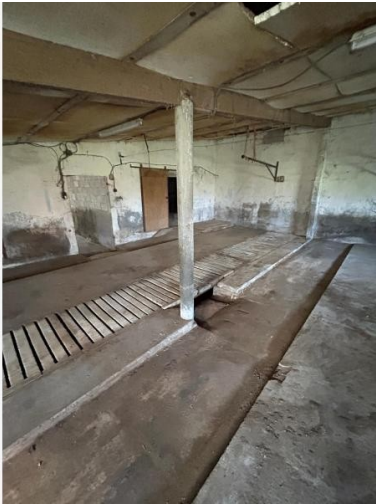
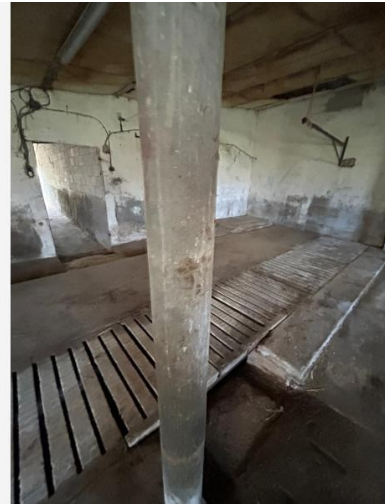
Het asbestmateriaal valt onder de mijlpaal van 2040.

Eindbeoordeling materiaalrisico	Verhoogd materiaalrisico en/of verhoogde kans op vezelvrijgave
---------------------------------	--

Gebondenheid	Categorie 1: hechtgebonden in oorsprong
Asbestsoort (vezeltype)	Crocidoliet aanwezig
Asbestconcentratie	Laag (< 50%)
Afschermingsgraad van het gehele materiaal	Geheel of deels (ook) vrij aan de binnenlucht
Toestand van het materiaal	Licht beschadigd, licht verweerd. Intact calciumsilicaatmateriaal of categorie III 'gebondenheid'

Beschrijving	Buis asbestcement
Omgeving	Binnen
Primaire drager	Vloer
Asbestmateriaal	Buis, koker, leiding, pijp, doorvoer
Bindmiddel van asbestmateriaal	Cement
Gebondenheid op basis van bindmiddel	Hecht
Hoeveelheid (lengte - omtrek - dikte - aantal)	<ul style="list-style-type: none">• 3,00 m - 80,00 cm - 2,00 cm - 1 stuk
Totaal volume	0,048 m ³
Eenvoudig bereikbaar	Nee <ul style="list-style-type: none">• Verwijdering tast de bouwkundige integriteit aan.
Bevestigingswijze	<ul style="list-style-type: none">• Verlijmd, ingegoten, versmeerd
Identificatiemethode	Vaststelling zonder monsternamen
Destructieve handeling voor identificatie	Nee

- Zorg voor een veilig beheer. Vermijd het beschadigen van het asbestmateriaal. Controleer de toestand jaarlijks op wijzigingen.

- Eenvoudige handelingen: mag via doe-het-zelf of door werknemer(s) met opleidingsattest eenvoudige handelingen
Tijdens de verwijdering dient het beschadigen van de buis vermeden worden zodat geen vezels kunnen vrijkomen.

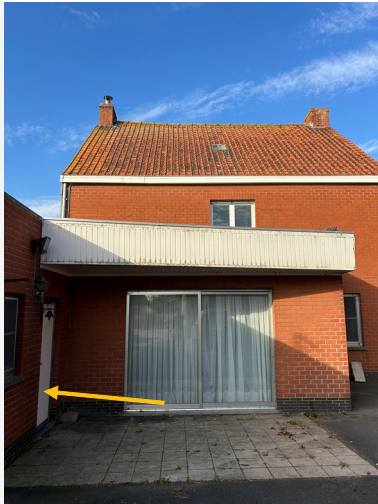
Het asbestmateriaal valt onder de mijlpaal van 2040.

Eindbeoordeling materiaalrisico	Laag materiaalrisico en/of verlaagde kans op vezelvrijgave
---------------------------------	--

Gebondenheid	Categorie 1: hechtgebonden in oorsprong
Asbestsoort (vezeltype)	Crocidoliet aanwezig
Asbestconcentratie	Laag (< 50%)
Afschermingsgraad van het gehele materiaal	Geheel of deels vrij aan de buitenlucht
Toestand van het materiaal	Licht beschadigd, licht verweerd. Intact calciumsilicaatmateriaal of categorie III 'gebondenheid'

Beschrijving	Deur glasal
Omgeving	Buiten
Primaire drager	Wandopening verticaal (raam, deur, ...)
Asbestmateriaal	Plaat, paneel, tablet - Geëmailleerd, type Glasal
Bindmiddel van asbestmateriaal	Cement
Gebondenheid op basis van bindmiddel	Hecht
Hoeveelheid (oppervlakte - dikte - aantal)	• 1,80 m ² - 0,90 cm - 1 stuk
Totaal volume	0,016 m ³
Eenvoudig bereikbaar	Ja
Bevestigingswijze	• Geschroefd
Identificatiemethode	Vaststelling zonder monstername
Destructieve handeling voor identificatie	Nee

- Zorg voor een veilig beheer. Vermijd het beschadigen van het asbestmateriaal. Controleer de toestand jaarlijks op wijzigingen.

- Eenvoudige handelingen: mag via doe-het-zelf of door werknemer(s) met opleidingsattest eenvoudige handelingen
Deur kan in z'n geheel verwijderd worden zonder het asbestmateriaal te beschadigen.

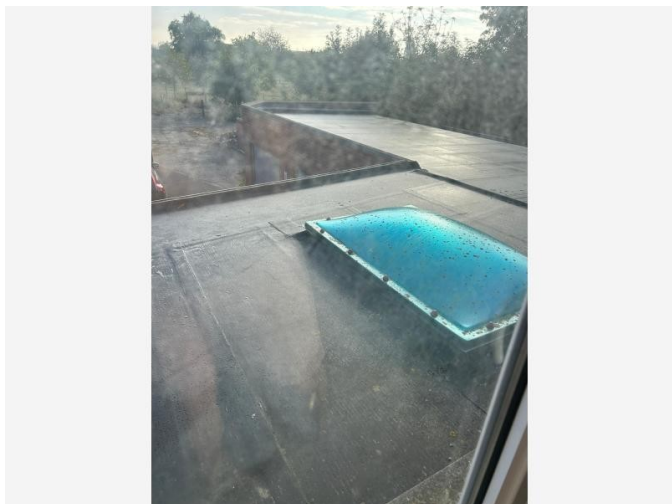
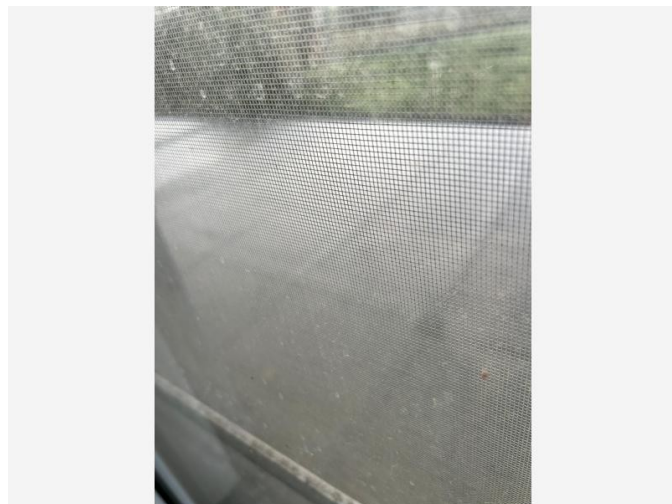
Het asbestmateriaal valt onder de mijlpaal van 2040.

Eindbeoordeling materiaalrisico	Laag materiaalrisico en/of verlaagde kans op vezelvrijgave
---------------------------------	--

Gebondenheid	Categorie 1: hechtgebonden in oorsprong
Asbestsoort (vezeltype)	Crocidoliet aanwezig
Asbestconcentratie	Laag (< 50%)
Afschermingsgraad van het gehele materiaal	Geheel of deels vrij aan de buitenlucht
Toestand van het materiaal	Licht beschadigd, licht verweerd. Intact calciumsilicaatmateriaal of categorie III 'gebondenheid'

Beschrijving	Roofing plat dak
Omgeving	Buiten
Primaire drager	Plat dak
Asbestmateriaal	Dak- en gevelbekleding - Roofing
Bindmiddel van asbestmateriaal	Bitumen (roofing, teer, asfalt)
Gebondenheid op basis van bindmiddel	Hecht
Hoeveelheid (oppervlakte - aantal)	<ul style="list-style-type: none">• 150,00 m² - 1 stuk
Totale oppervlakte	150,00 m ²
Eenvoudig bereikbaar	Ja
Bevestigingswijze	<ul style="list-style-type: none">• Verlijmd, ingegoten, versmeerd
Identificatiemethode	Vaststelling zonder monstername Motivatie: Groot risico op structurele gevolgschade (lekschade, werking installatie,...)
Destructieve handeling voor identificatie	Nee
Opmerking	Het plat dak (roofing) wordt opgenomen als mogelijks asbestverdacht materiaal omdat deze onder de verplicht te onderzoeken materialen wordt aangegeven door OVAM. Het is niet mogelijk een staal te nemen tot op de drager zonder waterschade te voorkomen. Bij werken in de toekomst zal dus een staal moeten worden genomen ter analyse om dan al dan niet het materiaal asbestveilig te kunnen verklaren.

- Zorg voor een veilig beheer. Vermijd het beschadigen van het asbestmateriaal. Controleer de toestand jaarlijks op wijzigingen.
- Hemelwater dat afspoelt van asbestcement daken of gevels kan asbestdeeltjes bevatten. Gebruik het enkel voor gesloten circuits (bv. spoelen toiletten). Reinig na het vervangen van het dak of de gevel de dakgoten en regenwaterput of -ton om asbesthoudend sediment of slib te verwijderen

- Eenvoudige handelingen: enkel door erkend asbestverwijderaar
Niet mogelijk om een staal te nemen tijdens plaatsbezoek wegens waterdichtheidsredenen. Bij toekomstige werken aan het dak dient een staal genomen te worden om het materiaal eventueel asbestvrij te verklaren.

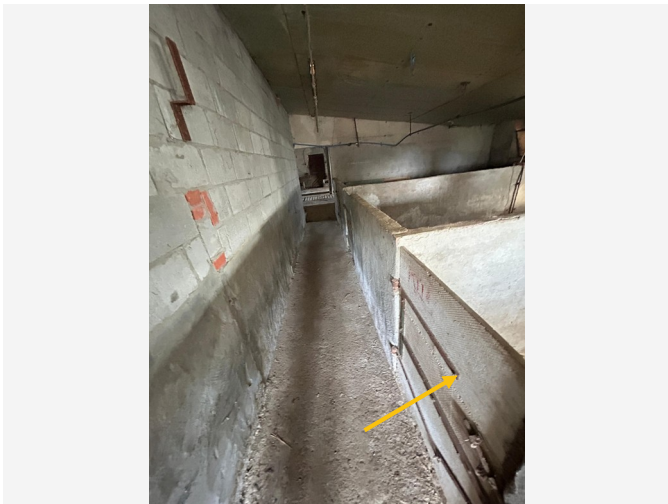
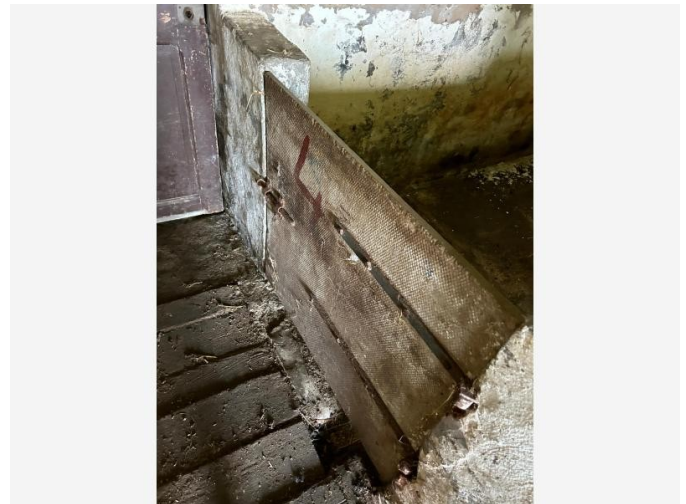
Het asbestmateriaal valt onder de mijlpaal van 2040.

Eindbeoordeling materiaalrisico	Laag materiaalrisico en/of verlaagde kans op vezelvrijgave
---------------------------------	--

Gebondenheid	Categorie 1: hechtgebonden in oorsprong
Asbestsoort (vezeltype)	Crocidoliet aanwezig
Asbestconcentratie	Laag (< 50%)
Afschermingsgraad van het gehele materiaal	Geheel of deels vrij aan de buitenlucht
Toestand van het materiaal	Licht beschadigd, licht verweerd. Intact calciumsilicaatmateriaal of categorie III 'gebondenheid'

Beschrijving	Deuren asbestcement
Omgeving	Binnen
Primaire drager	Binnenwand
Asbestmateriaal	Dak- en gevelbekleding - Plaat
Bindmiddel van asbestmateriaal	Cement
Gebondenheid op basis van bindmiddel	Hecht
Hoeveelheid (oppervlakte - dikte - aantal)	<ul style="list-style-type: none">• 0,75 m² - 2,00 cm - 20 stuks
Totaal volume	0,30 m ³
Eenvoudig bereikbaar	Ja
Bevestigingswijze	<ul style="list-style-type: none">• Los (al dan niet bedekt)• Geschroefd
Identificatiemethode	Vaststelling zonder monsternamen
Destructieve handeling voor identificatie	Nee

- Zorg voor een veilig beheer. Vermijd het beschadigen van het asbestmateriaal. Controleer de toestand jaarlijks op wijzigingen.

- Eenvoudige handelingen: mag via doe-het-zelf of door werknemer(s) met opleidingsattest eenvoudige handelingen
De platen kunnen tijdens werkzaamheden zonder deze te beschadigen, verwijderd worden. Draag de gepaste PBM's.

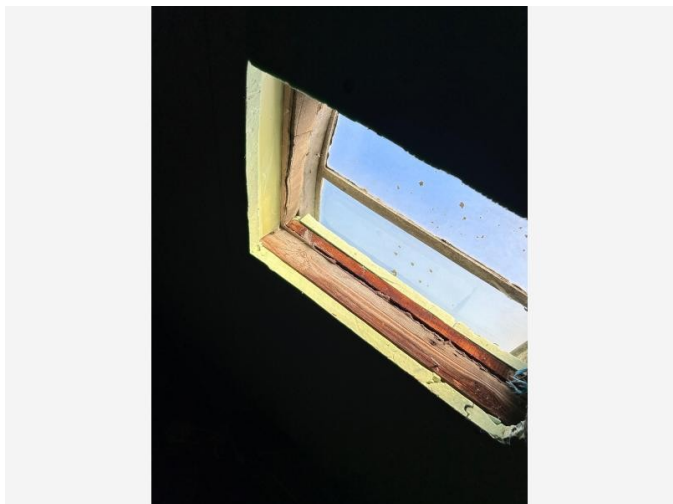
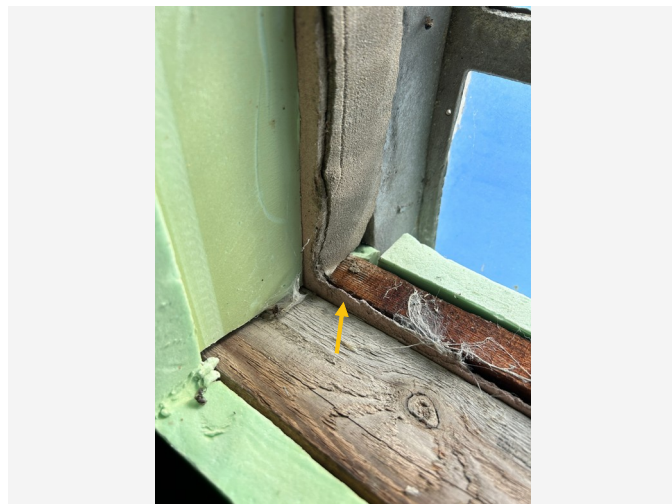
Het asbestmateriaal valt onder de mijlpaal van 2040.

Eindbeoordeling materiaalrisico	Zeer laag materiaalrisico en/of zeer lage kans op vezelvrijgave
---------------------------------	---

Gebondenheid	Categorie 1: hechtgebonden in oorsprong
Asbestsoort (vezeltype)	Crocidoliet aanwezig
Asbestconcentratie	Laag (< 50%)
Afschermingsgraad van het gehele materiaal	Enkel randen niet afgeschermd maar geen contact met binnenluchtstromen
Toestand van het materiaal	Onbeschadigd, niet verweerd

Beschrijving	Onderdak platen (Menuiserite) woning
Omgeving	Binnen
Primaire drager	Schuin dak
Asbestmateriaal	Plaat, paneel, tablet - Type Menuiserite
Bindmiddel van asbestmateriaal	Cement
Gebondenheid op basis van bindmiddel	Hecht
Hoeveelheid (oppervlakte - dikte - aantal)	<ul style="list-style-type: none">• 90,00 m² - 0,32 cm - 1 stuk• 50,00 m² - 0,32 cm - 1 stuk
Totaal volume	0,448 m ³
Eenvoudig bereikbaar	Nee <ul style="list-style-type: none">• Het asbestmateriaal is bedekt (uitgezonderd laag verf, coating, behang, kunststof, textiel) en het wegnemen van het bedekkende materiaal kan niet zonder het bedekkende materiaal te beschadigen.
Bevestigingswijze	<ul style="list-style-type: none">• Genageld, geniet
Identificatiemethode	Vaststelling zonder monsternamen
Destructieve handeling voor identificatie	Nee

- Zorg voor een veilig beheer en verwijder dit asbestmateriaal wanneer het bij werken eenvoudig bereikbaar wordt. Controleer de toestand jaarlijks op wijzigingen.

- Eenvoudige handelingen: mag via doe-het-zelf of door werknemer(s) met opleidingsattest eenvoudige handelingen
De platen kunnen tijdens werkzaamheden zonder deze te beschadigen, verwijderd worden. Draag de gepaste PBM's.

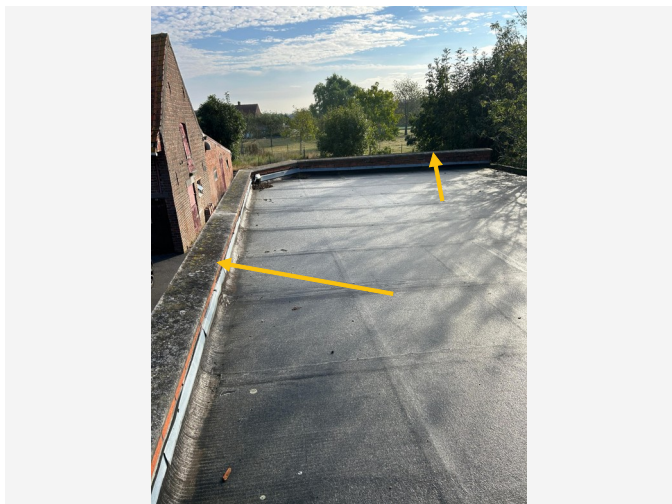
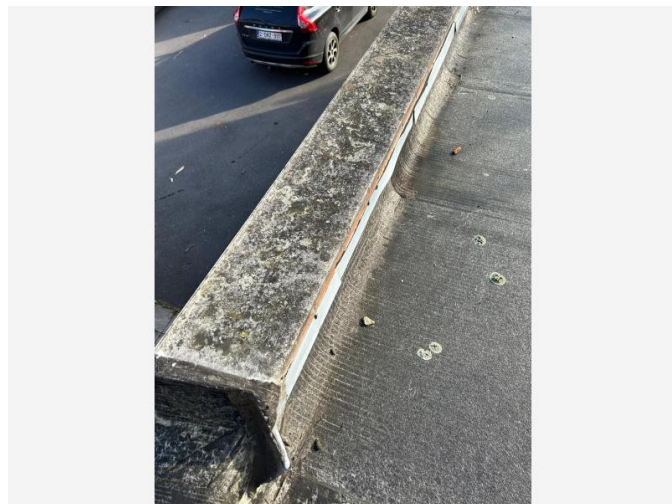
Het asbestmateriaal valt onder de mijlpaal van 2040.

Beschrijving	Dekstenen/ muurkappen
Omgeving	Buiten
Primaire drager	Schuin dak
Asbestmateriaal	Deksteen, muurkap - Hol
Bindmiddel van asbestmateriaal	Cement
Gebondenheid op basis van bindmiddel	Hecht
Hoeveelheid (oppervlakte - dikte - aantal)	• 15,00 m ² - 12,00 cm - 1 stuk
Totaal volume	1,80 m ³
Eenvoudig bereikbaar	Ja
Bevestigingswijze	• Verlijmd, ingegoten, versmeerd
Identificatiemethode	Vaststelling zonder monsternamen
Destructieve handeling voor identificatie	Nee
