Asbestinventarisatetest

Boezingestraat 43, 8904 Ieper

Attestnummer : 20240906-000389.000

Uitgegeven op : 06.09.2024

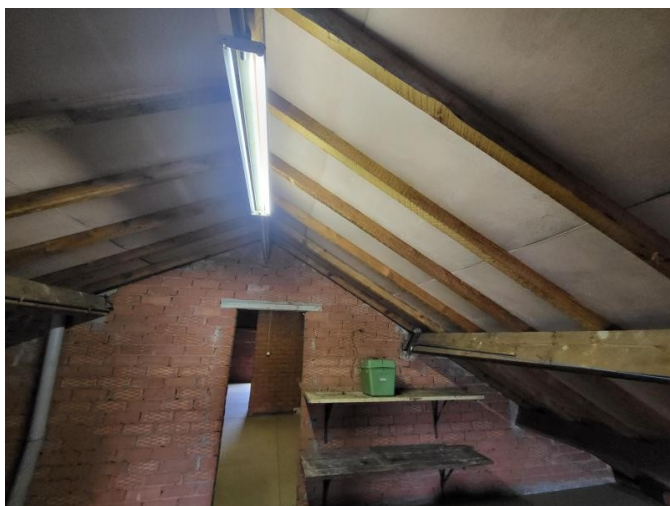
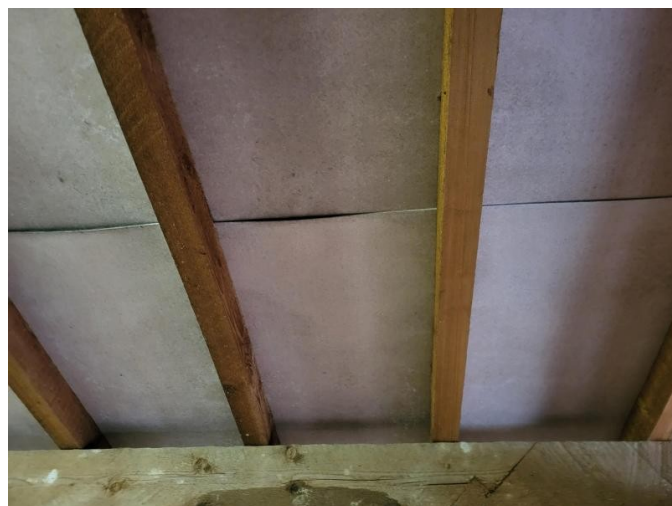
Het asbestmateriaal valt onder de mijlpaal van 2040.

Eindbeoordeling materiaalrisico	Verhoogd materiaalrisico en/of verhoogde kans op vezelvrijgave
---------------------------------	--

Gebondenheid	Categorie 1: hechtgebonden in oorsprong
Asbestsoort (vezeltype)	Crocidoliet aanwezig
Asbestconcentratie	Laag (< 50%)
Afschermingsgraad van het gehele materiaal	Geheel of deels (ook) vrij aan binnenluchtstromen
Toestand van het materiaal	Licht beschadigd, licht verweerd. Intact calciumsilicaatmateriaal of categorie III 'gebondenheid'

Beschrijving	Onderdak
Omgeving	Grenst aan binnen- en buitenlucht
Primaire drager	Schuin dak
Asbestmateriaal	Plaat, paneel, tablet - Type Menuiserite
Bindmiddel van asbestmateriaal	Cement
Gebondenheid op basis van bindmiddel	Hecht
Hoeveelheid (oppervlakte - dikte - aantal)	<ul style="list-style-type: none">• 230,00 m² - 0,40 cm - 1 stuk
Totaal volume	0,92 m ³
Eenvoudig bereikbaar	Nee <ul style="list-style-type: none">• Het asbestmateriaal is bedekt (uitgezonderd laag verf, coating, behang, kunststof, textiel) en het wegnemen van het bedekkende materiaal kan niet zonder het bedekkende materiaal te beschadigen.
Bevestigingswijze	<ul style="list-style-type: none">• Genageld, geniet
Identificatiemethode	Vaststelling zonder monstername
Destructieve handeling voor identificatie	Nee

- Scherm in afwachting van verwijdering het asbestmateriaal af van luchtstromingen en verstoring: bijvoorbeeld door het te verpakken, te fixeren, af te dekken, signalisatie - afbakening aan te brengen, ...
- Zorg voor een veilig beheer en verwijder dit asbestmateriaal wanneer het bij werken eenvoudig bereikbaar wordt. Controleer de toestand jaarlijks op wijzigingen.

- Eenvoudige handelingen: enkel door erkend asbestverwijderaar
Een bedekte asbesttoepassing mag enkel verwijderd worden door een erkend verwijderaar. Als het na werken 'eenvoudig' bereikbaar wordt dient u de asbesttoepassing intact te verwijderen en te deponeren in een asbestzak (rekening houdende met de te nemen persoonlijke beschermingsmiddelen). Gezien de grote kans op verdere breuk of vergruizing bij het los maken of verwijderen van de onderdakplaten adviseren we deze te laten verwijderen door een erkend asbestverwijderaar.

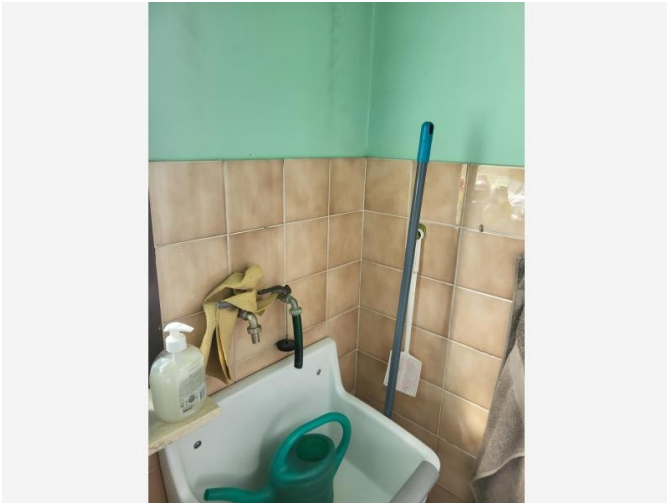
Er zijn verschillende wandtegels voorzien in het gebouw. De eventuele lijm achter de wandtegels was niet waar te nemen en kon niet bemonsterd worden. Bij verwijdering van de tegels dient de eventueel aanwezige tegellijm bemonsterd te worden zodat aanwezigheid van asbest al dan niet kan uitgesloten worden.

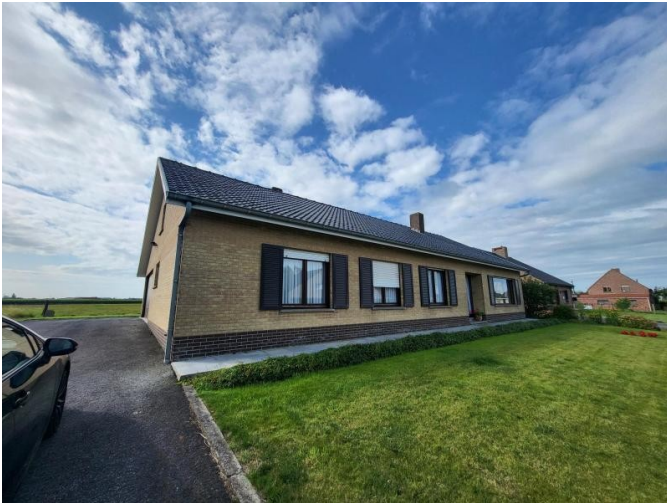
Gezien bouwjaar en aanwezigheid van verbrandingstoestellen bestaat de kans dat asbestcementen rookgasafvoeren werden voorzien. Aandacht bij eventuele ontmateling van de schoorstenen.

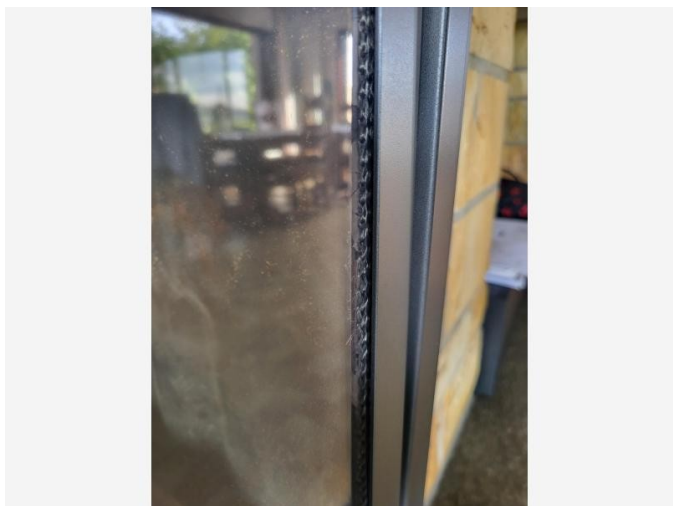
Koord kachel betreft een synthetische koord, niet asbestverdacht.

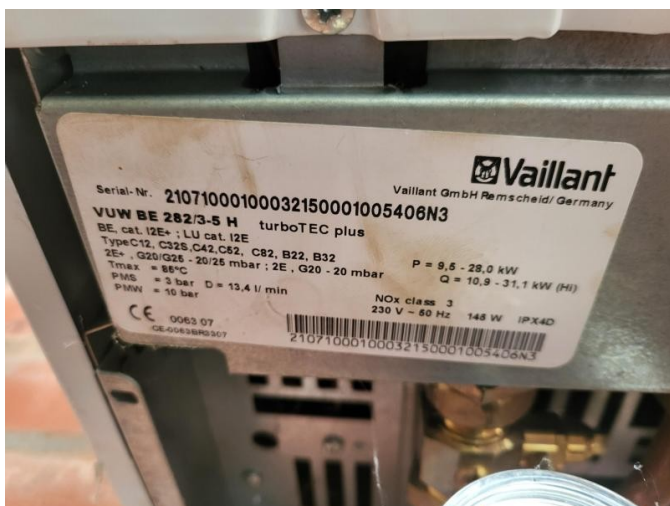
De verwarmingsinstallatie dateert van na 2001. Er werden geen asbesthoudende pakkingen of dichtingen waargenomen.

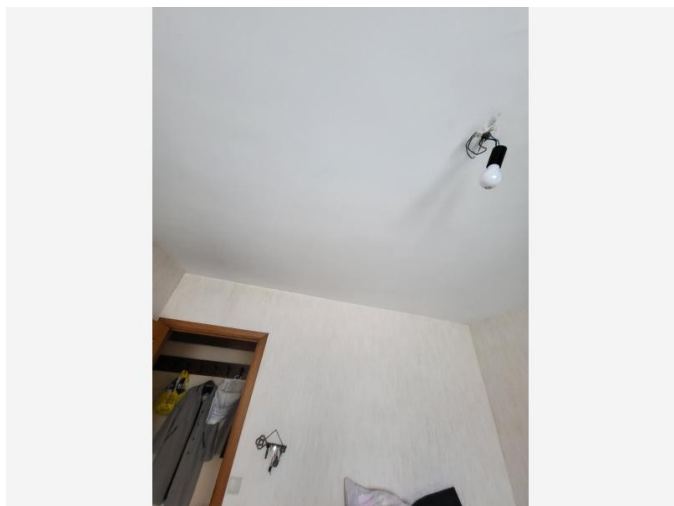
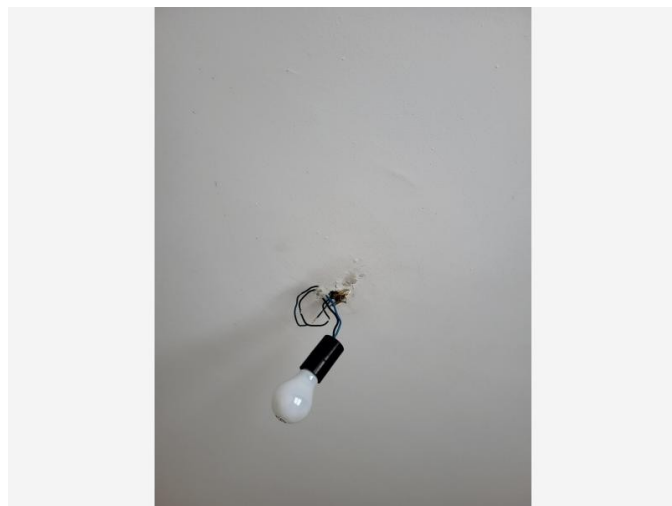
Geen asbest

#	Type	Referentie	Resultaat
6.1	Mengmonster	2447792-02	Geen asbest

Beschrijving	Pleisterwerk plafond
Omgeving	Binnen
Primaire drager	Plafond
Bindmiddel van materiaal	Gips - kalk
Gebondenheid op basis van bindmiddel	Niet-hechtgebonden
Hoeveelheid (oppervlakte - dikte - aantal)	• 140,00 m ² - 1,00 cm - 1 stuk
Totaal volume	1,40 m ³
Identificatiemethode	Vaststelling met monstername
Destructieve handeling voor identificatie	Nee

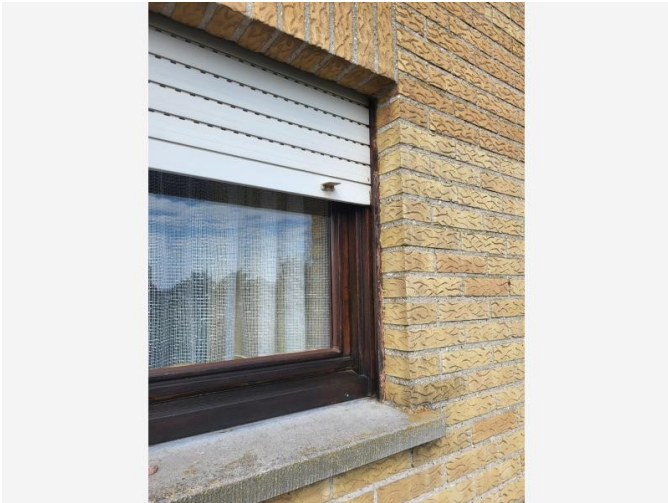
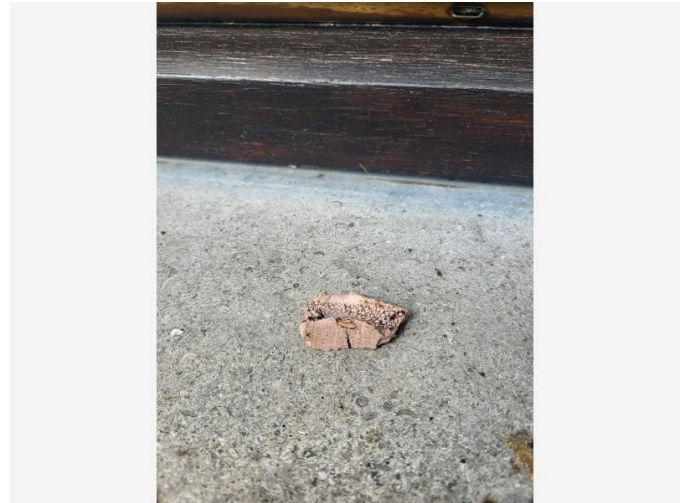
Fiche 7: Mastiek ramen

Geen asbest

#	Type	Referentie	Resultaat
7.1	Puntmonster	2447792-03	Geen asbest

Beschrijving	Mastiek ramen
Omgeving	Buiten
Primaire drager	Wandopening verticaal (raam, deur, ...)
Bindmiddel van materiaal	Kitten, mastiek, pasta
Gebondenheid op basis van bindmiddel	Hecht
Hoeveelheid (gewicht - aantal)	<ul style="list-style-type: none">• 40,00 kg - 1 stuk
Totaal gewicht	40,00 kg
Identificatiemethode	Vaststelling met monstername
Destructieve handeling voor identificatie	Nee

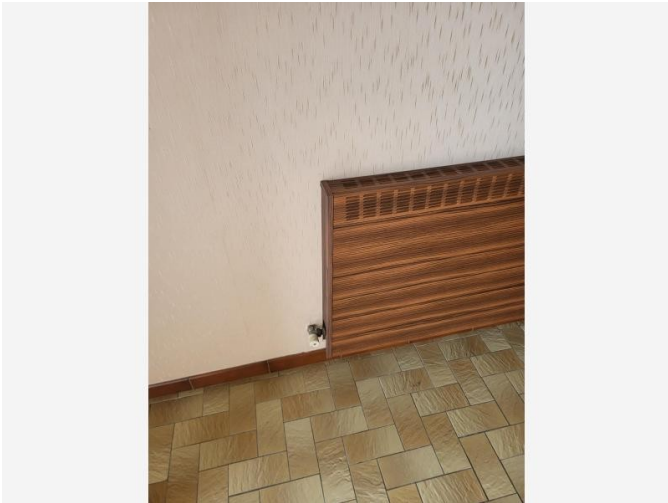
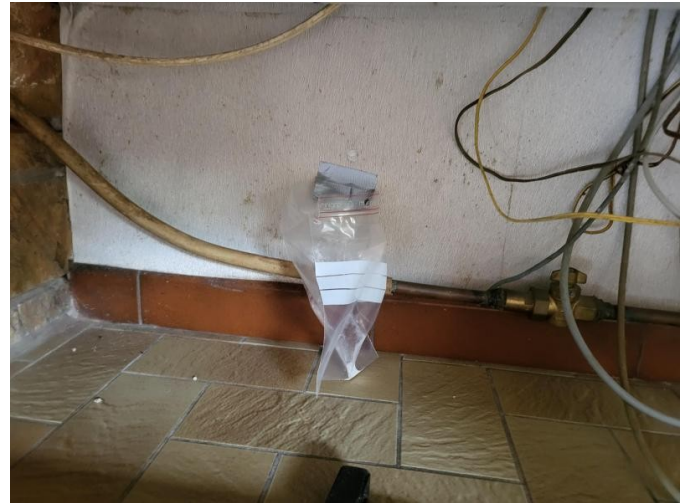
Fiche 8: Pleisterwerk wanden

Geen asbest

#	Type	Referentie	Resultaat
8.1	Mengmonster	2447792-01	Geen asbest

Beschrijving	Pleisterwerk wanden
Omgeving	Binnen
Primaire drager	Binnenwand
Bindmiddel van materiaal	Gips - kalk
Gebondenheid op basis van bindmiddel	Niet-hechtgebonden
Hoeveelheid (oppervlakte - dikte - aantal)	• 175,00 m ² - 1,00 cm - 1 stuk
Totaal volume	1,75 m ³
Identificatiemethode	Vaststelling met monstername
Destructieve handeling voor identificatie	Nee
Opmerking	Hoeveelheid is inschatting.
