Asbestinventarisatetest

Lichterveldestraat 52, 8610 Kortemark

Attestnummer : 20230706-000435.000

Uitgegeven op : 06.07.2023

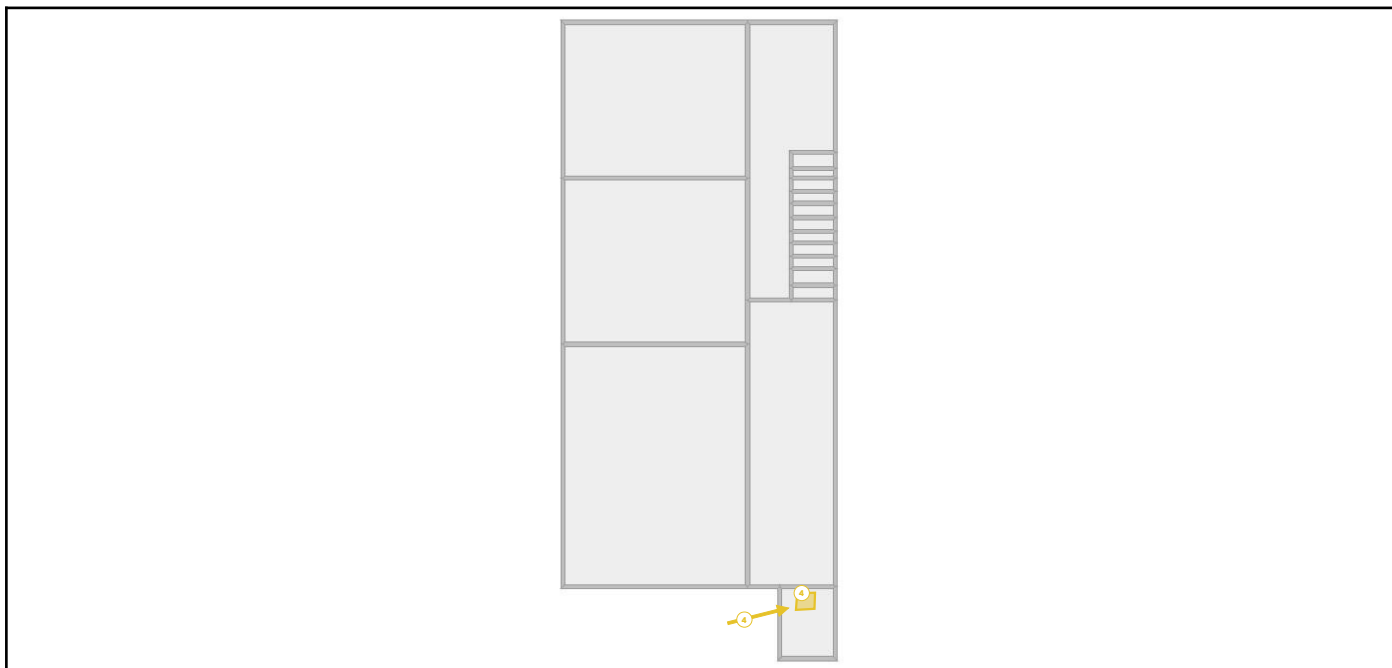
Plan 1.2: Grondplan Kelder - Afvoerbuis WC

Beschrijving	Type	Actie
4. Afvoerbuis WC	Asbestmateriaal	Zorgvuldig beheren

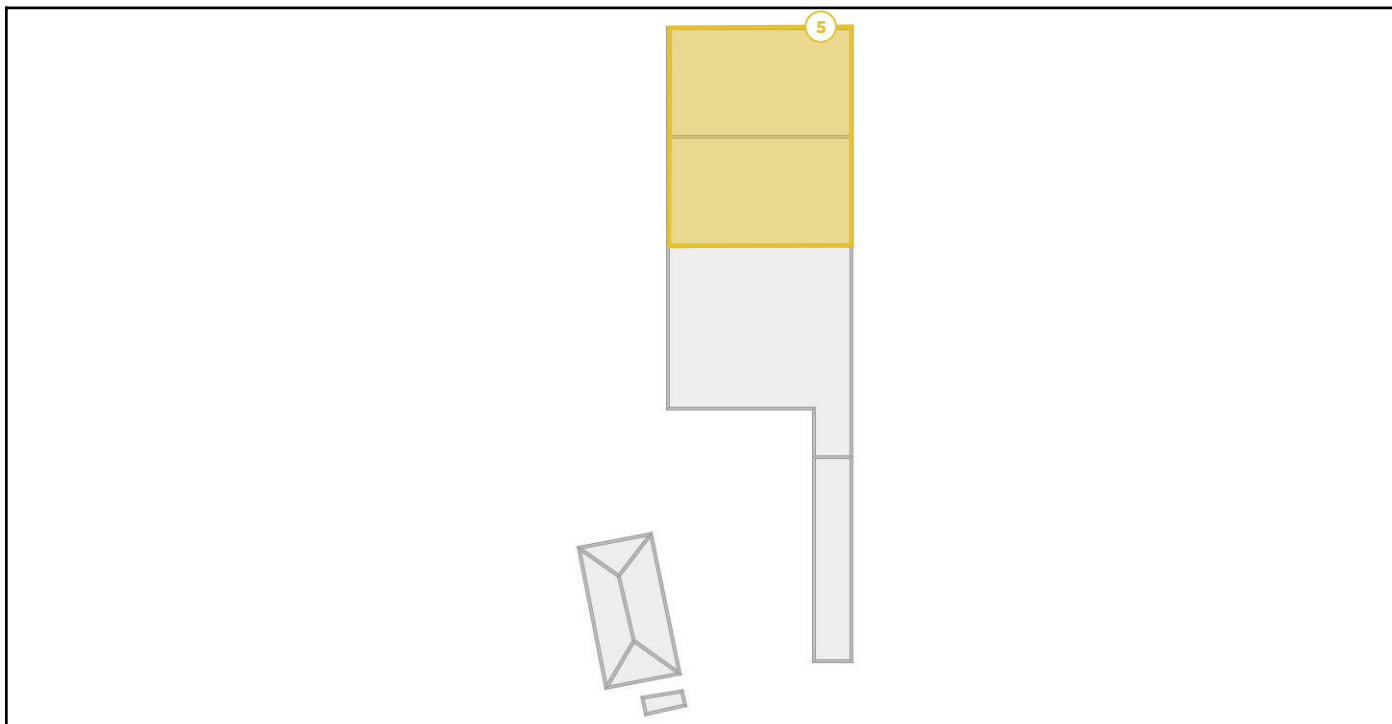
Plan 1.6: Grondplan Daken - Onderdak

Beschrijving	Type	Actie
5. Onderdak	Asbestmateriaal	Zorgvuldig beheren

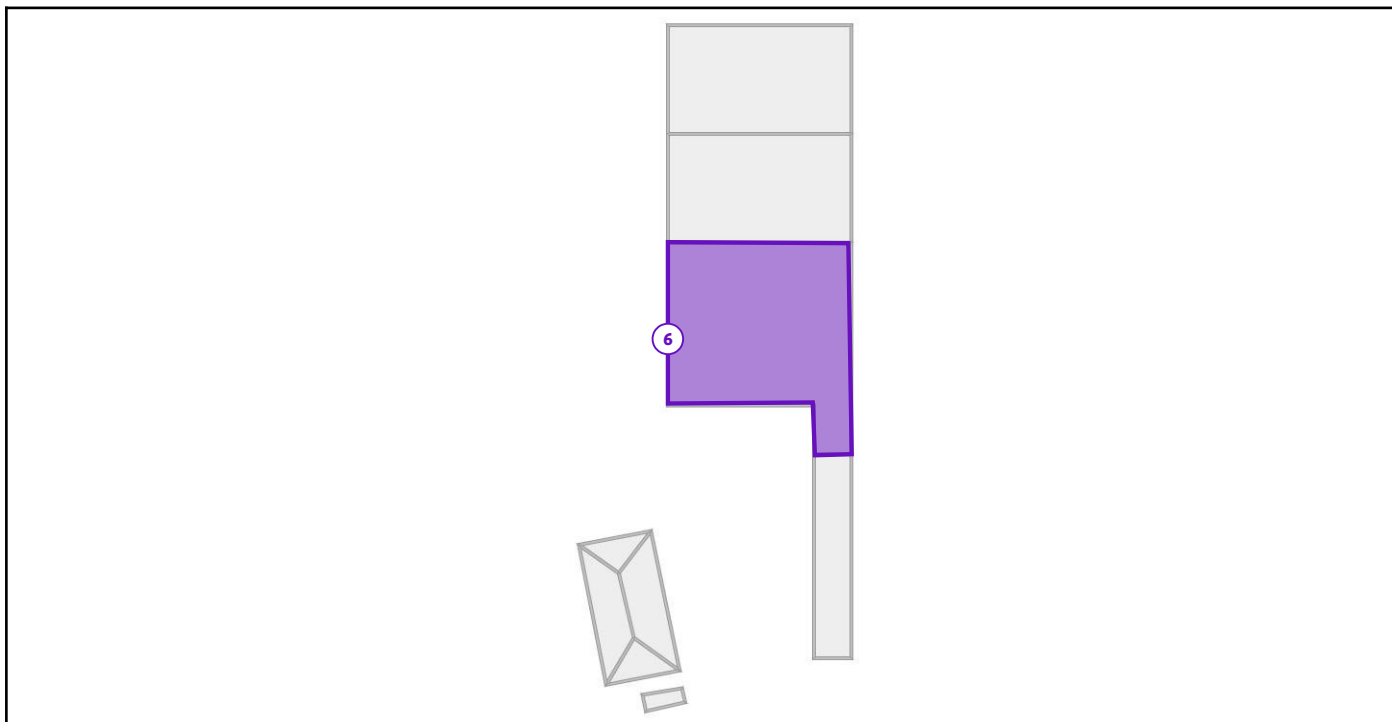
Plan 1.7: Grondplan Daken - Roofing

Beschrijving	Type	Actie
6. Roofing	Beperking	-

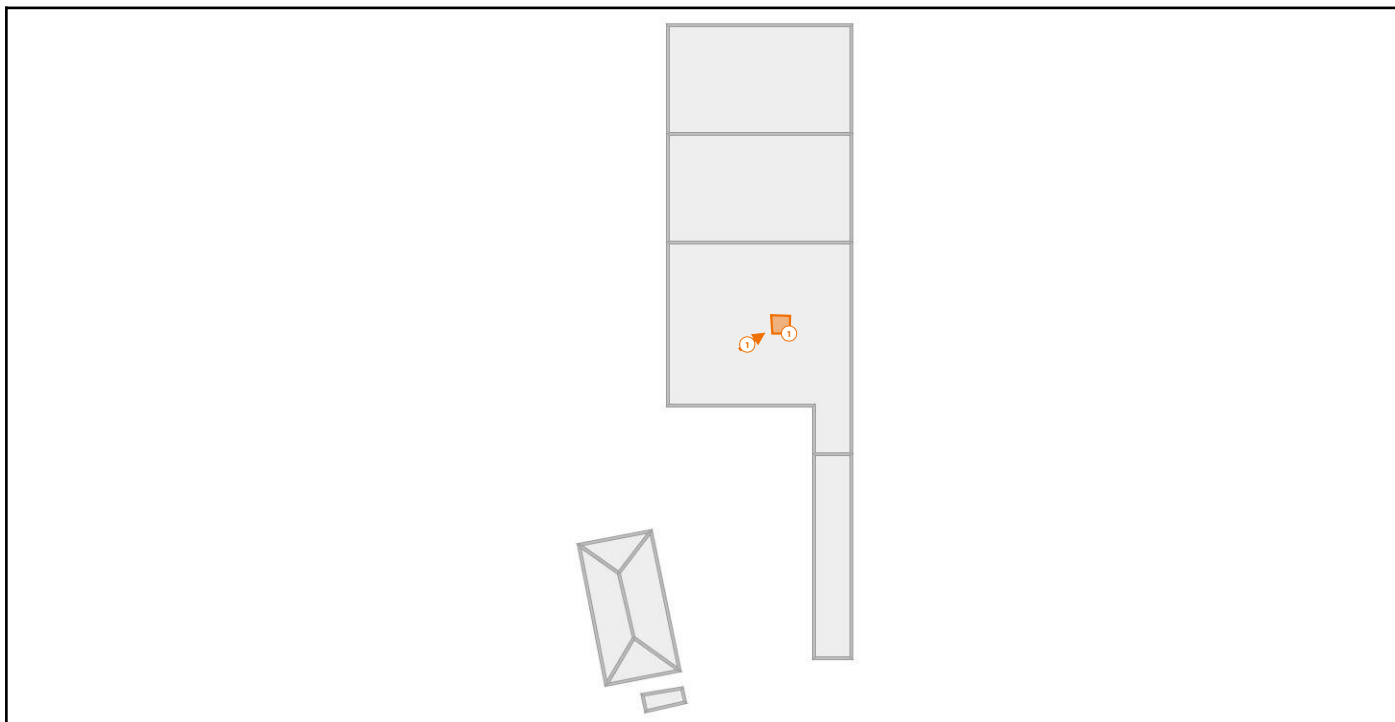
Plan 1.8: Grondplan Daken - Schouw

Beschrijving	Type	Actie
1. Schouw	Asbestmateriaal	Verwijderen

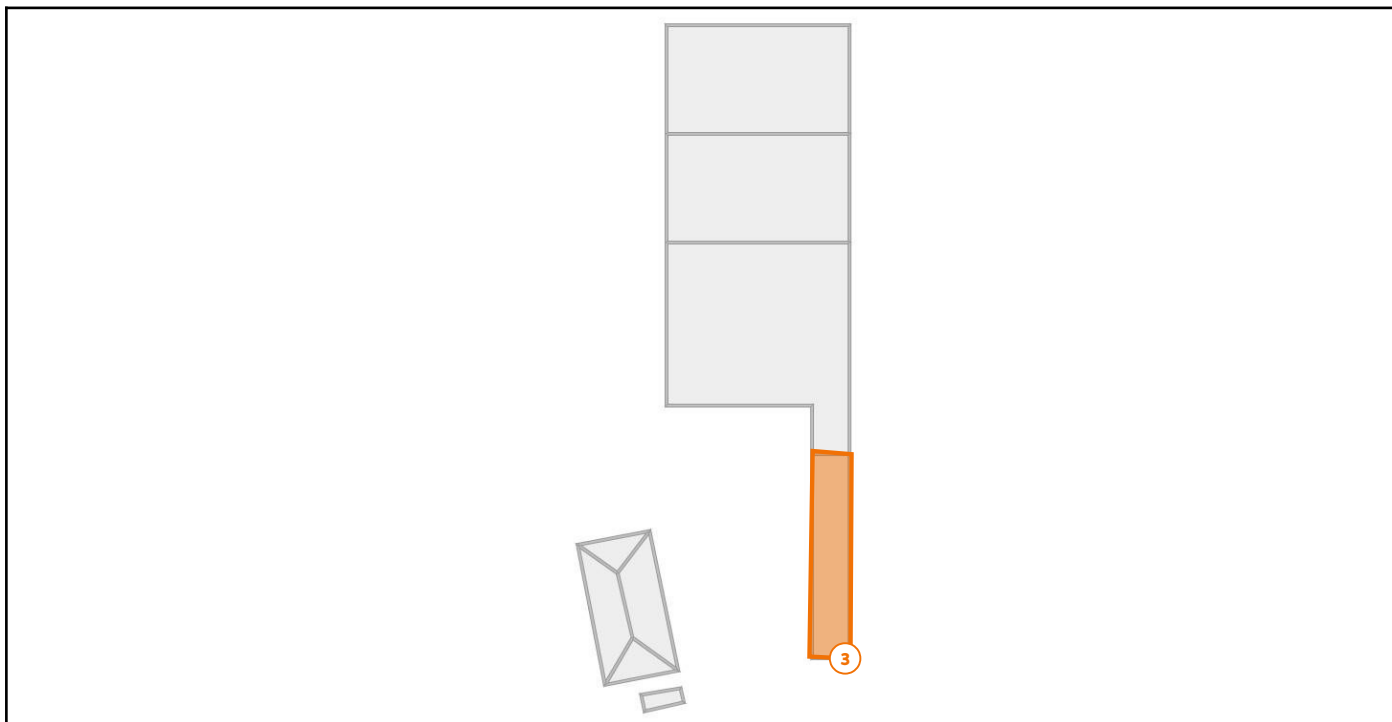
Plan 1.9: Grondplan Daken - Golfplaten

Beschrijving	Type	Actie
3. Golfplaten Afdak	Asbestmateriaal	Verwijderen

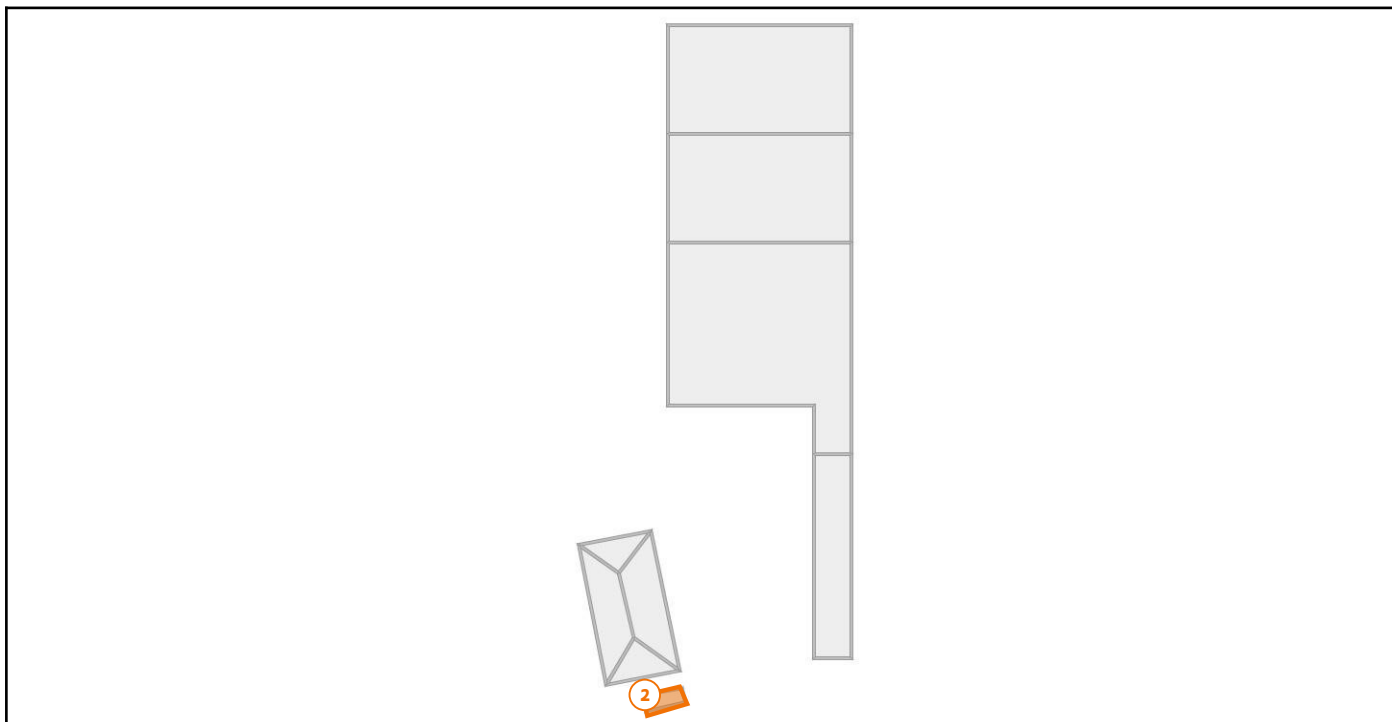
Plan 3.1: Grondplan Daken - Golfplaten

Beschrijving	Type	Actie
2. Golfplaten Bijgebouw	Asbestmateriaal	Verwijderen

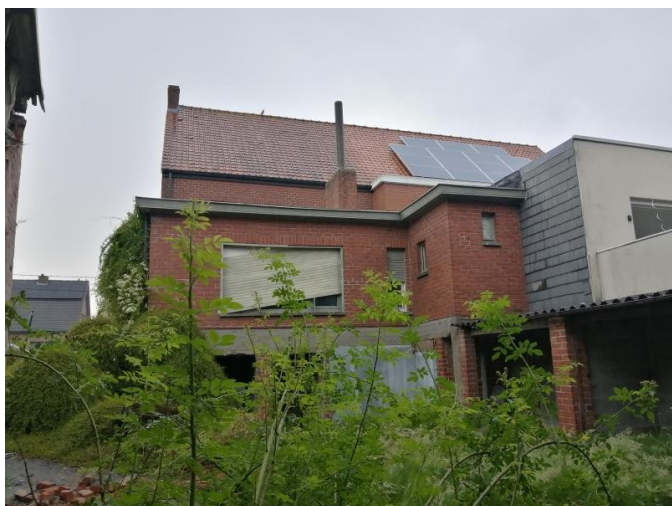
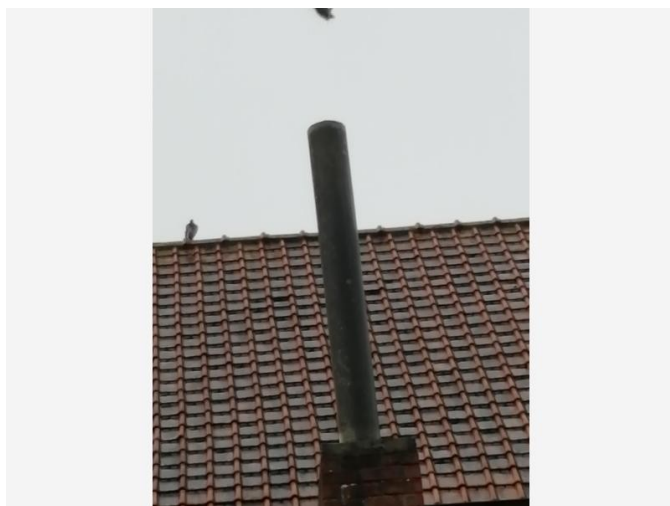
Het asbestmateriaal valt onder de mijlpaal van 2034.

Eindbeoordeling materiaalrisico	Laag materiaalrisico en/of verlaagde kans op vezelvrijgave
---------------------------------	--

Beschrijving	Schouw
Omgeving	Buiten
Primaire drager	Sanitaire infrastructuur en uitrusting (toe- en afvoer)
Asbestmateriaal	Rookgaskanaal
Bindmiddel van asbestmateriaal	Cement
Gebondenheid op basis van bindmiddel	Hecht
Hoeveelheid (lengte - omtrek - dikte - aantal)	<ul style="list-style-type: none">• 5,00 m - 0,60 cm - 1,00 cm - 1 stuk
Totaal volume	< 0,001 m ³
Eenvoudig bereikbaar	Nee <ul style="list-style-type: none">• Verwijdering tast de bouwkundige integriteit aan.

Verwijderen

- Zorg voor een veilig beheer. Vermijd het beschadigen van het asbestmateriaal. Controleer de toestand jaarlijks op wijzigingen.
- Verwijder dit asbestmateriaal zo snel mogelijk. Volg de toestand goed op.

- Eenvoudige handelingen: mag via doe-het-zelf of door werknemer(s) met opleidingsattest eenvoudige handelingen
De schouw kan na zorgvuldig vrijmaken via eenvoudige handelingen verwijderd en afgevoerd worden

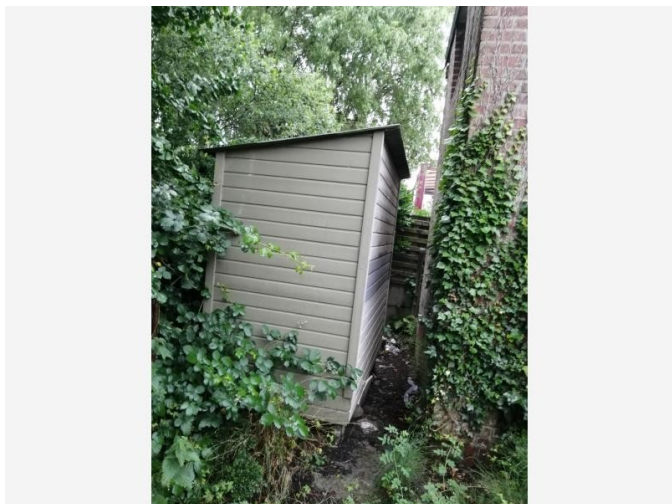
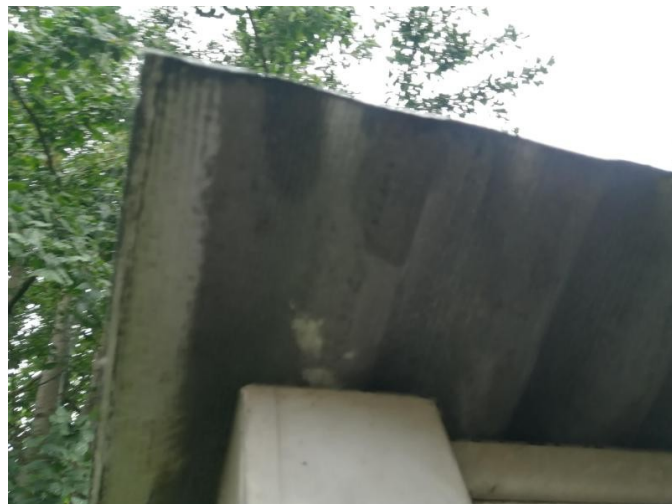
Het asbestmateriaal valt onder de mijlpaal van 2034.

Eindbeoordeling materiaalrisico	Verhoogd materiaalrisico en/of verhoogde kans op vezelvrijgave
---------------------------------	--

Gebondenheid	Categorie 1: hechtgebonden in oorsprong
Asbestsoort (vezeltype)	Crocidoliet aanwezig
Asbestconcentratie	Laag (< 50%)
Afschermingsgraad van het gehele materiaal	Geheel of deels vrij aan de buitenlucht
Toestand van het materiaal	Matig beschadigd, matig verweerd

Beschrijving	Golfplaten Bijgebouw
Omgeving	Buiten
Primaire drager	Schuin dak
Asbestmateriaal	Dak- en gevelbekleding - Golfplaat
Bindmiddel van asbestmateriaal	Cement
Gebondenheid op basis van bindmiddel	Hecht
Hoeveelheid (oppervlakte - aantal)	• 6,00 m ² - 1 stuk
Totale oppervlakte	6,00 m ²
Eenvoudig bereikbaar	Ja
Bevestigingswijze	• Geschroefd
Identificatiemethode	Vaststelling zonder monsternamen

Verwijderen

- Verwijder dit asbestmateriaal zo snel mogelijk. Volg de toestand goed op.

- Eenvoudige handelingen: mag via doe-het-zelf of door werknemer(s) met opleidingsattest eenvoudige handelingen
De golfplaten kunnen via eenvoudige handelingen verwijderd en afgevoerd worden

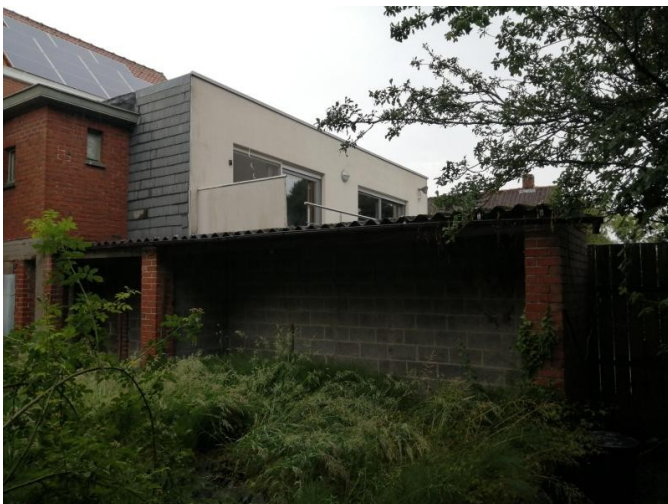
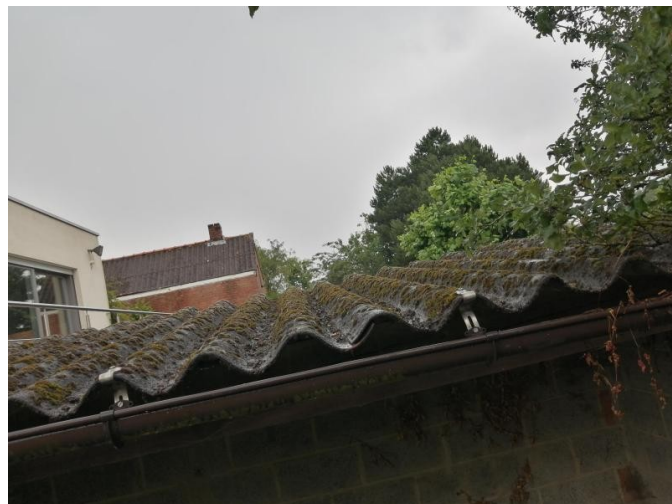
Het asbestmateriaal valt onder de mijlpaal van 2034.

Eindbeoordeling materiaalrisico	Verhoogd materiaalrisico en/of verhoogde kans op vezelvrijgave
---------------------------------	--

Gebondenheid	Categorie 1: hechtgebonden in oorsprong
Asbestsoort (vezeltype)	Crocidoliet aanwezig
Asbestconcentratie	Laag (< 50%)
Afschermingsgraad van het gehele materiaal	Geheel of deels vrij aan de buitenlucht
Toestand van het materiaal	Matig beschadigd, matig verweerd

Beschrijving	Golfplaten Afdak
Omgeving	Buiten
Primaire drager	Schuin dak
Asbestmateriaal	Dak- en gevelbekleding - Golfplaat
Bindmiddel van asbestmateriaal	Cement
Gebondenheid op basis van bindmiddel	Hecht
Hoeveelheid (oppervlakte - aantal)	<ul style="list-style-type: none">• 14,00 m² - 1 stuk
Totale oppervlakte	14,00 m ²
Eenvoudig bereikbaar	Ja
Bevestigingswijze	<ul style="list-style-type: none">• Geschroefd
Identificatiemethode	Vaststelling zonder monsternamen

Verwijderen

- Verwijder dit asbestmateriaal zo snel mogelijk. Volg de toestand goed op.

- Eenvoudige handelingen: mag via doe-het-zelf of door werknemer(s) met opleidingsattest eenvoudige handelingen
De golfplaten kunnen via eenvoudige handelingen verwijderd en afgevoerd worden

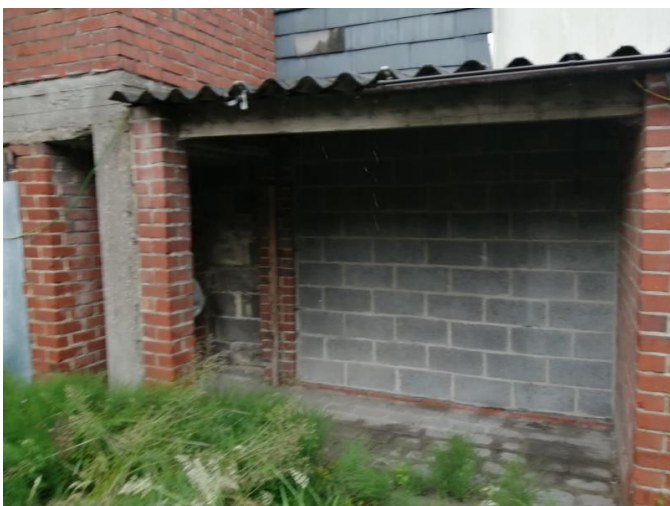
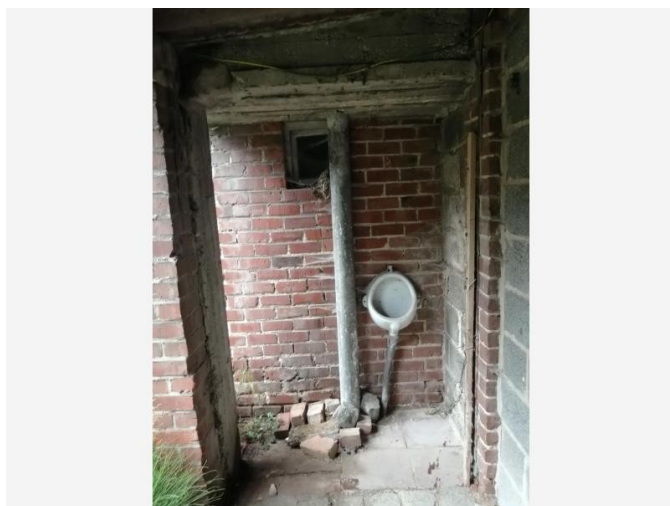
Het asbestmateriaal valt onder de mijlpaal van 2034.

Eindbeoordeling materiaalrisico	Laag materiaalrisico en/of verlaagde kans op vezelvrijgave
---------------------------------	--

Beschrijving	Afvoerbuis WC
Omgeving	Buiten
Primaire drager	Sanitaire infrastructuur en uitrusting (toe- en afvoer)
Asbestmateriaal	Afvoerbuis WC
Bindmiddel van asbestmateriaal	Cement
Gebondenheid op basis van bindmiddel	Hecht
Hoeveelheid (gewicht - aantal)	<ul style="list-style-type: none"> • 100,00 kg - 1 stuk
Totaal gewicht	100,00 kg
Eenvoudig bereikbaar	<p>Nee</p> <ul style="list-style-type: none"> • Verwijdering tast de bouwkundige integriteit aan.

Zorgvuldig beheren

- Zorg voor een veilig beheer. Vermijd het beschadigen van het asbestmateriaal. Controleer de toestand jaarlijks op wijzigingen.
- Zorg voor een veilig beheer en verwijder dit asbestmateriaal wanneer het bij werken eenvoudig bereikbaar wordt. Controleer de toestand jaarlijks op wijzigingen.
- Verwijder dit asbestmateriaal zo snel mogelijk. Volg de toestand goed op.

- Eenvoudige handelingen: mag via doe-het-zelf of door werknemer(s) met opleidingsattest eenvoudige handelingen
De afvoerbuïis kan na zorgvuldig vrijmaken via eenvoudige handelingen verwijderd en afgevoerd worden

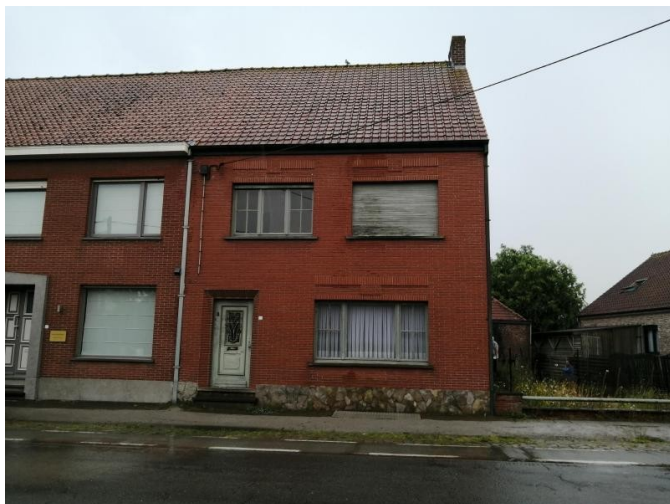
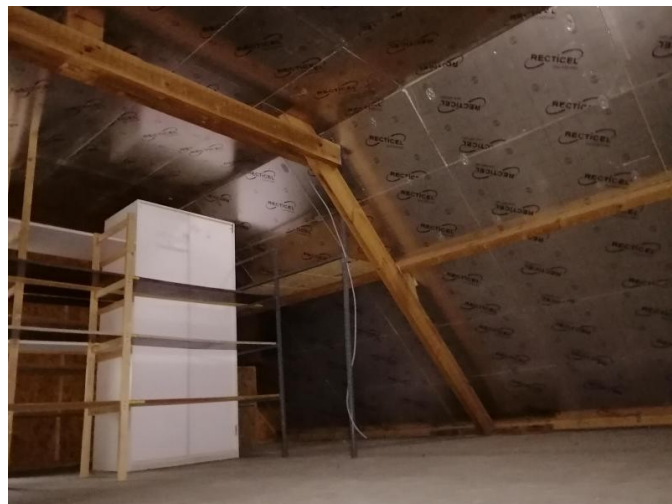
Het asbestmateriaal valt onder de mijlpaal van 2040.

Eindbeoordeling materiaalrisico	Zeer laag materiaalrisico en/of zeer lage kans op vezelvrijgave
---------------------------------	---

Beschrijving	Onderdak
Omgeving	Binnen
Primaire drager	Schuin dak
Asbestmateriaal	Dak- en gevelbekleding - Plaat
Bindmiddel van asbestmateriaal	Cement
Gebondenheid op basis van bindmiddel	Hecht
Hoeveelheid (oppervlakte - dikte - aantal)	• 90,00 m ² - 0,40 cm - 1 stuk
Totaal volume	0,36 m ³
Eenvoudig bereikbaar	Nee • Het asbestmateriaal is bedekt (uitgezonderd laag verf, coating, behang, kunststof, textiel) en het wegnemen van het bedekkende materiaal kan niet zonder het bedekkende materiaal te beschadigen.

Zorgvuldig beheren

- Zorg voor een veilig beheer en verwijder dit asbestmateriaal wanneer het bij werken eenvoudig bereikbaar wordt. Controleer de toestand jaarlijks op wijzigingen.

- Eenvoudige handelingen: mag via doe-het-zelf of door werknemer(s) met opleidingsattest eenvoudige handelingen
De onderdakplaten kunnen via eenvoudige handelingen verwijderd worden wanneer de dakbedekking ooit vervangen wordt

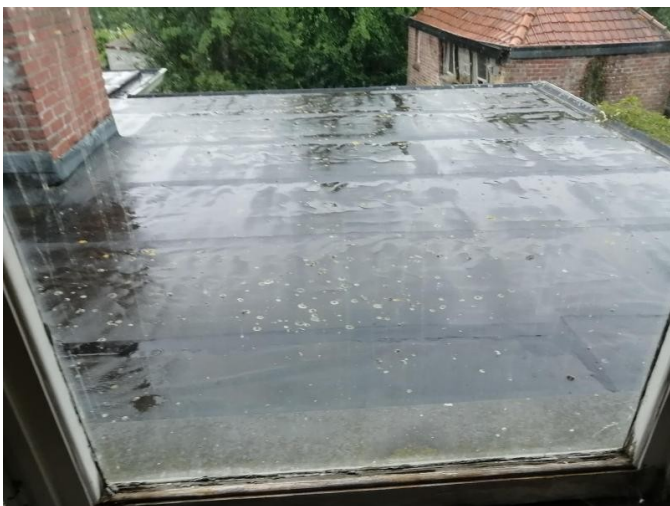
Permanente beperking

Reden: Er is geen volledige risicobeoordeling mogelijk

Uitleg van de asbestdeskundige: Het is niet mogelijk om een staal tot op de primaire drager te nemen zonder het normaal gebruik van het gebouw in het gedrang te brengen. In een beperkt aantal gevallen werd voor 2001 asbest verwerkt in roofing, alle roofing van voor 2001 is bijgevolg verdacht tot het tegendeel is bewezen. Dit betekent niet noodzakelijk dat deze roofing asbest bevat. Dient bij werken door de uitvoerder van de werken nagegaan te worden via monsternamen.

(Asbest)materiaal	Dak- en gevelbekleding - Roofing
Karakterisatie	Asbest (verdacht)
Primaire drager	Plat dak

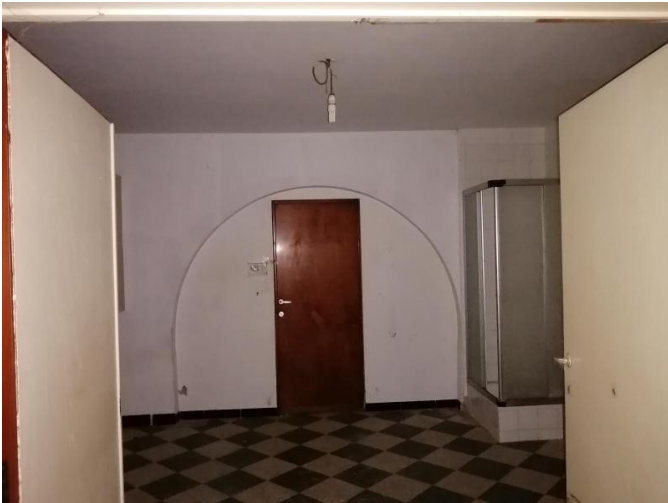
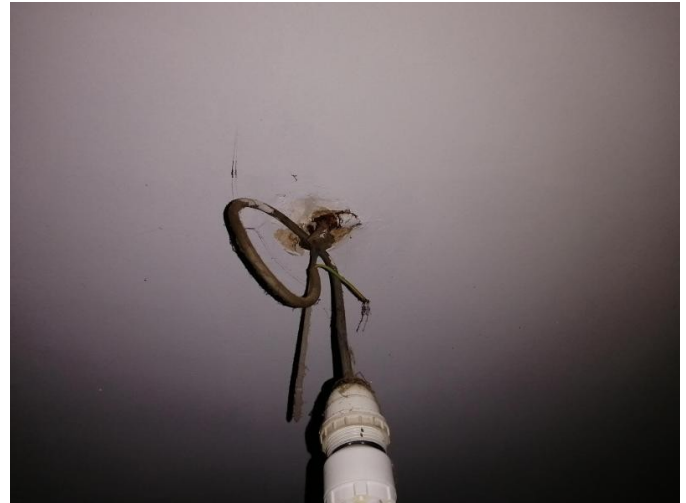
Fiche 7: Pleister Plafonds

Geen asbest

#	Type	Referentie	Resultaat
7.1	Mengmonster	Pleister plafonds	Geen asbest

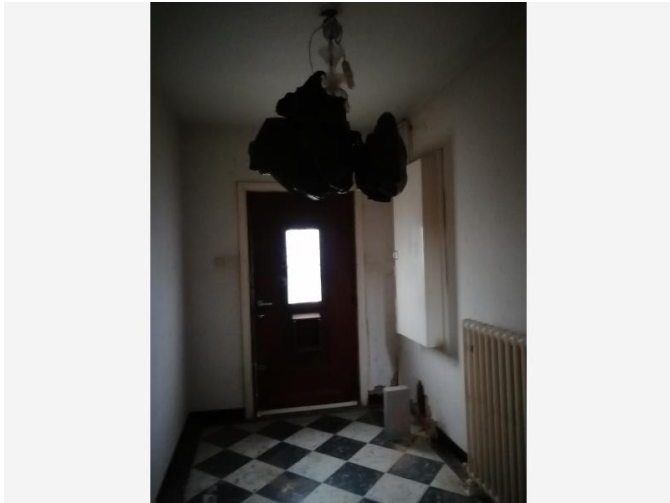
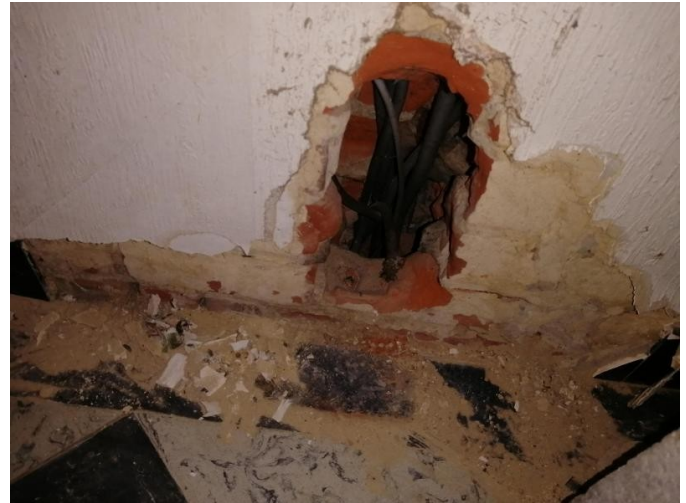
Geen asbest

#	Type	Referentie	Resultaat
8.1	Mengmonster	Pleister muren	Geen asbest
