Asbestinventarisatetest

Tuinwijk 33, 8980 Zonnebeke

Attestnummer : 20240618-000137.000

Niet-asbestveilig

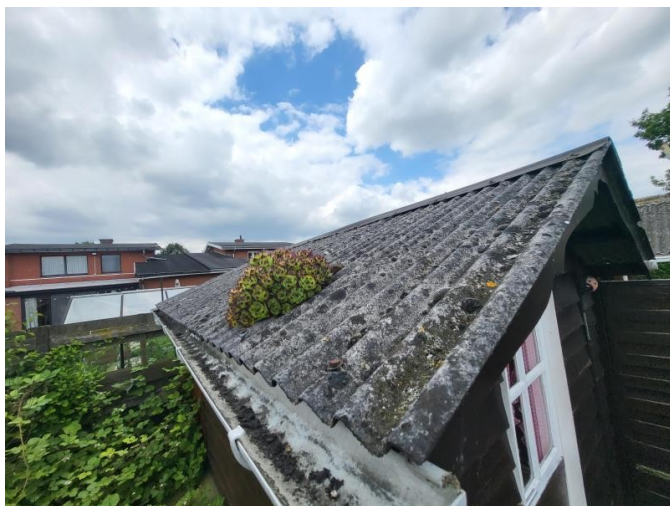
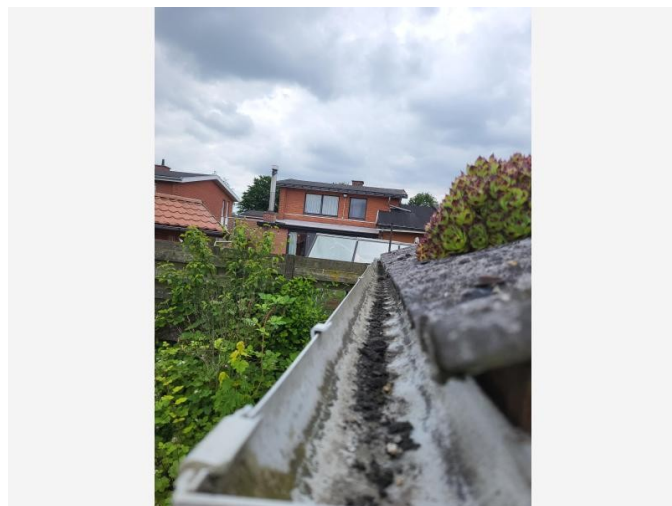
Het asbestmateriaal valt onder de mijlpaal van 2040.

Beschrijving	Slib golfplaten dak
Type afvalstof	Betreft resten (contaminatie) van verwerking of beschadiging
Type resten (contaminatie)	<ul style="list-style-type: none">• Stof, deeltjes < 4 mm, flinters, gruis (vermengd in materiaal)
Besmette materialen	<ul style="list-style-type: none">• Organisch materiaal (mos, mest, vegetatie, ...)• Sediment (dakgoot, afvoerbuï, regenwaterput, ...)
Bron van de resten	Golfplaten dak.
Omgeving	Buiten
Primaire drager	Infrastructuur hemelwater (opvang en afvoer)
Gebondenheid resten	Niet hecht
Hoeveelheid (gewicht - aantal)	<ul style="list-style-type: none">• 3,00 kg - 1 stuk
Totaal gewicht	3,00 kg
Eenvoudig bereikbaar	Ja
Identificatiemethode	Vaststelling zonder monstername

Dringend verwijderen

- Verwijder het asbestafval.

- Eenvoudige handelingen: mag via doe-het-zelf of door werknemer(s) met opleidingsattest eenvoudige handelingen
Reinig uw dakgoot enkel bij nat weer, verzamel het slijm en gooi het dubbel verpakt bij het restafval. Indien opvang van het regenwater zal de regenwaterput hoogstwaarschijnlijk ook verontreinigd zijn.

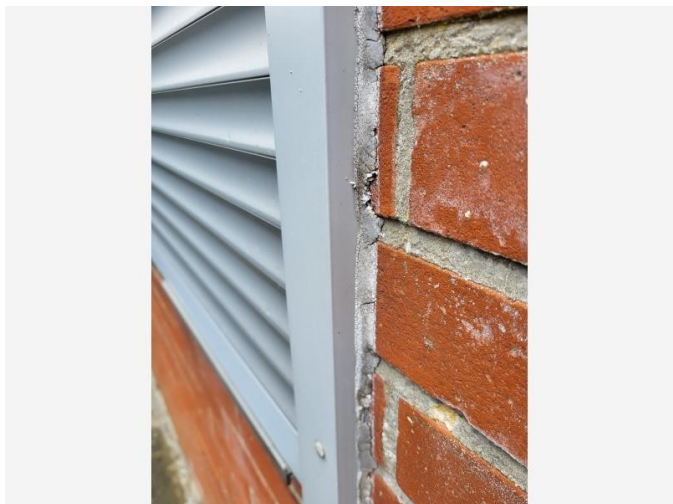
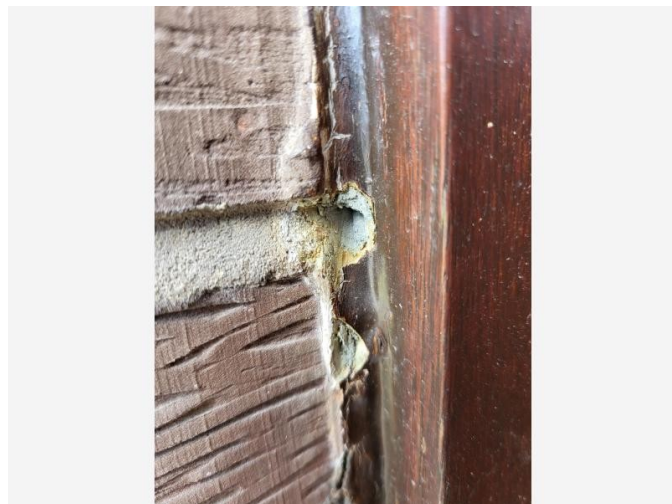
Eindbeoordeling materiaalrisico	Verhoogd materiaalrisico en/of verhoogde kans op vezelvrijgave
---------------------------------	--

Gebondenheid	Categorie 1: hechtgebonden in oorsprong
Asbestsoort (vezeltype)	Alleen chrysotiel
Asbestconcentratie	Laag (< 50%)
Afschermingsgraad van het gehele materiaal	Geheel of deels vrij aan de buitenlucht
Toestand van het materiaal	Matig beschadigd, matig verweerd

#	Type	Referentie	Resultaat
2.1	Mengmonster	2436143-04	Chrysotiel

Beschrijving	Mastiek woning
Omgeving	Buiten
Primaire drager	Wandopening verticaal (raam, deur, ...)
Asbestmateriaal	In-situ afwerkingslagen - Pasta, stopverf, voegsel, stopsel, vulsel, mastiek, katten, ...
Bindmiddel van asbestmateriaal	Kitten, mastiek, pasta
Gebondenheid op basis van bindmiddel	Hecht
Hoeveelheid (gewicht - aantal)	<ul style="list-style-type: none">• 15,00 kg - 1 stuk
Totaal gewicht	15,00 kg
Eenvoudig bereikbaar	Ja
Bevestigingswijze	<ul style="list-style-type: none">• Verlijmd, ingegoten, versmeerd
Identificatiemethode	Vaststelling met monstername
Destructieve handeling voor identificatie	Nee

Verwijderen

- Verwijder dit asbestmateriaal zo snel mogelijk. Volg de toestand goed op.

- Eenvoudige handelingen: enkel door erkend asbestverwijderaar
Gezien de bevestigingswijze (versmeerd) kan de toepassing niet onbeschadigd verwijderd worden. Hechtgebonden buitentoepassingen die niet zonder beschadiging kunnen verwijderd worden dienen door een erkend asbestverwijderaar verwijderd te worden.

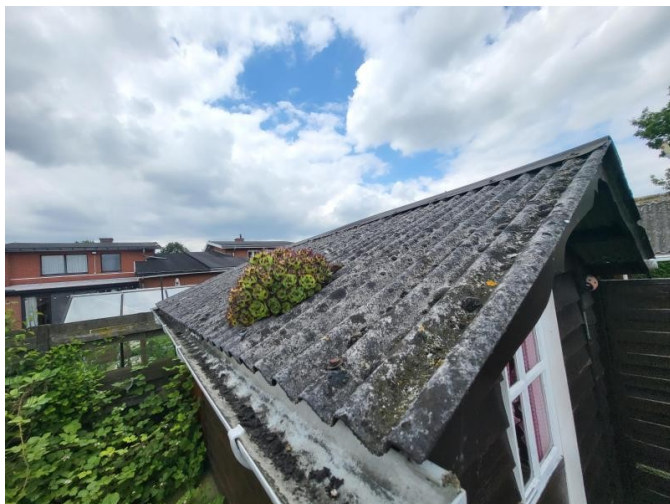
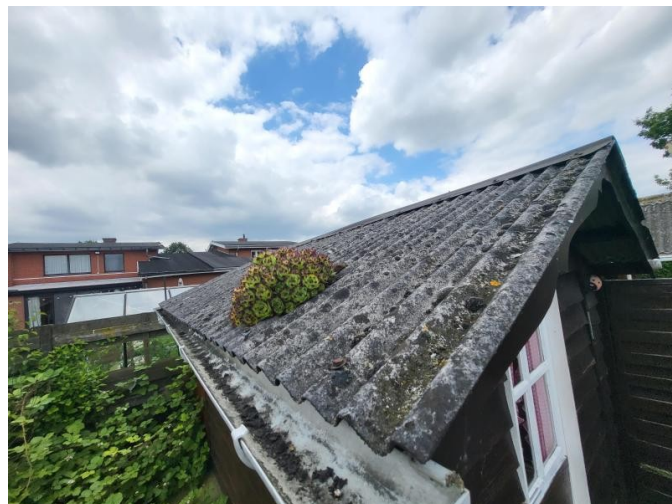
Eindbeoordeling materiaalrisico	Verhoogd materiaalrisico en/of verhoogde kans op vezelvrijgave
---------------------------------	--

Gebondenheid	Categorie 1: hechtgebonden in oorsprong
Asbestsoort (vezeltype)	Crocidoliet aanwezig
Asbestconcentratie	Laag (< 50%)
Afschermingsgraad van het gehele materiaal	Geheel of deels vrij aan de buitenlucht
Toestand van het materiaal	Matig beschadigd, matig verweerd

Beschrijving	Nok tuinhuis
Omgeving	Buiten
Primaire drager	Schuin dak
Asbestmateriaal	Dak- en gevelbekleding - Nok, windveer, boeiboord
Bindmiddel van asbestmateriaal	Bitumen (roofing, teer, asfalt)
Gebondenheid op basis van bindmiddel	Hecht
Hoeveelheid (oppervlakte - aantal)	<ul style="list-style-type: none">• 2,00 m² - 1 stuk
Totale oppervlakte	2,00 m ²
Eenvoudig bereikbaar	Ja
Bevestigingswijze	<ul style="list-style-type: none">• Geschroefd
Identificatiemethode	Vaststelling zonder monstername
Destructieve handeling voor identificatie	Nee

Verwijderen

- Verwijder dit asbestmateriaal zo snel mogelijk. Volg de toestand goed op.

- Eenvoudige handelingen: mag via doe-het-zelf of door werknemer(s) met opleidingsattest eenvoudige handelingen

Een hechtgebonden asbesttoepassing (buiten) die al dan niet beschadigd is kan men zelf verwijderen (bv. in daarvoor bedoelde asbestzakken). Opgepast, verweerde asbesttoepassingen of asbesttoepassingen in slechte staat kunnen makkelijk verder breken of vergruizen. U mag enkel beschadigd of verweerd asbest verwijderen als deze niet verder beschadigd raakt of vergruist, geraakt deze toch verder beschadigd dient deze te verwijderd worden door een erkend asbestverwijderaar. Voor aanvang van de verwijdering en tijdens de verwijdering dient u de persoonlijke beschermingsmiddelen te respecteren.

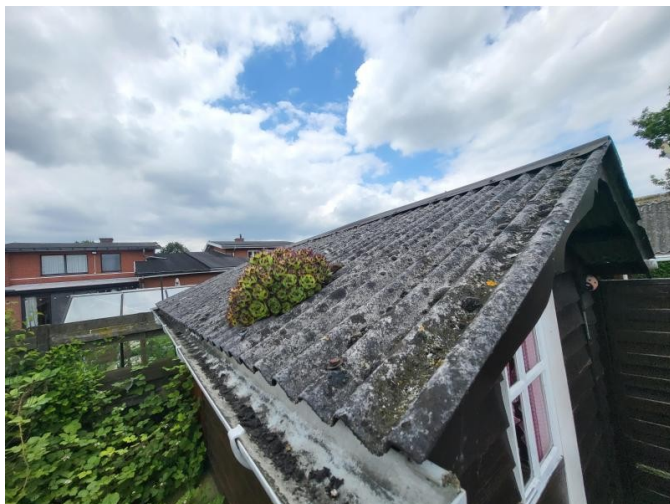
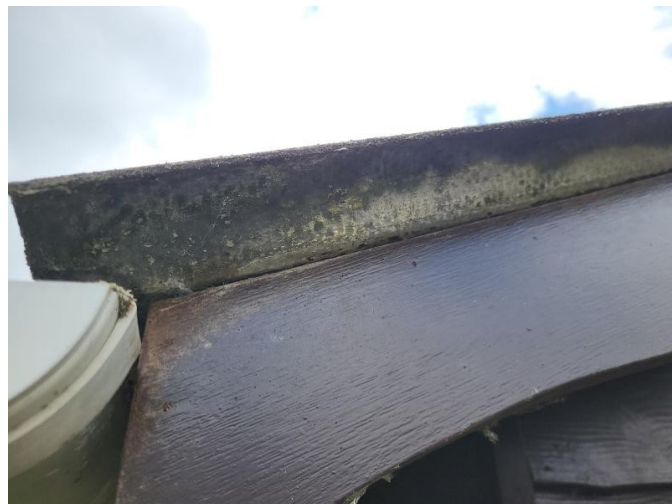
Eindbeoordeling materiaalrisico	Verhoogd materiaalrisico en/of verhoogde kans op vezelvrijgave
---------------------------------	--

Gebondenheid	Categorie 1: hechtgebonden in oorsprong
Asbestsoort (vezeltype)	Crocidoliet aanwezig
Asbestconcentratie	Laag (< 50%)
Afschermingsgraad van het gehele materiaal	Geheel of deels vrij aan de buitenlucht
Toestand van het materiaal	Matig beschadigd, matig verweerd

Beschrijving	Golfplaten
Omgeving	Buiten
Primaire drager	Schuin dak
Asbestmateriaal	Dak- en gevelbekleding - Golfplaat
Bindmiddel van asbestmateriaal	Cement
Gebondenheid op basis van bindmiddel	Hecht
Hoeveelheid (oppervlakte - aantal)	<ul style="list-style-type: none">• 15,00 m² - 1 stuk
Totale oppervlakte	15,00 m ²
Eenvoudig bereikbaar	Ja
Bevestigingswijze	<ul style="list-style-type: none">• Geschroefd
Identificatiemethode	Vaststelling zonder monsternamen
Destructieve handeling voor identificatie	Nee

Verwijderen

- Verwijder dit asbestmateriaal zo snel mogelijk. Volg de toestand goed op.

- Eenvoudige handelingen: mag via doe-het-zelf of door werknemer(s) met opleidingsattest eenvoudige handelingen
Een hechtgebonden asbesttoepassing (buiten) die al dan niet beschadigd is kan men zelf verwijderen (bv. in daarvoor bedoelde asbestzakken). Opgepast, verweerde asbesttoepassingen of asbesttoepassingen in slechte staat kunnen makkelijk verder breken of vergruizen. U mag enkel beschadigd of verweerd asbest verwijderen als deze niet verder beschadigd raakt of vergruist, geraakt deze toch verder beschadigd dient deze te verwijderd worden door een erkend asbestverwijderaar. Voor aanvang van de verwijdering en tijdens de verwijdering dient u de persoonlijke beschermingsmiddelen te respecteren.

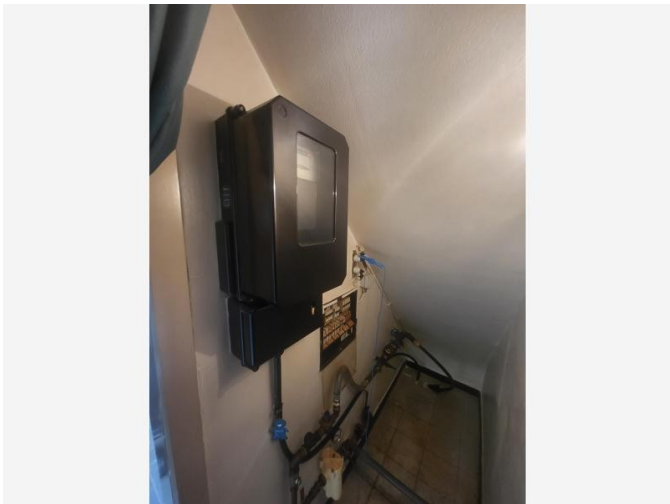
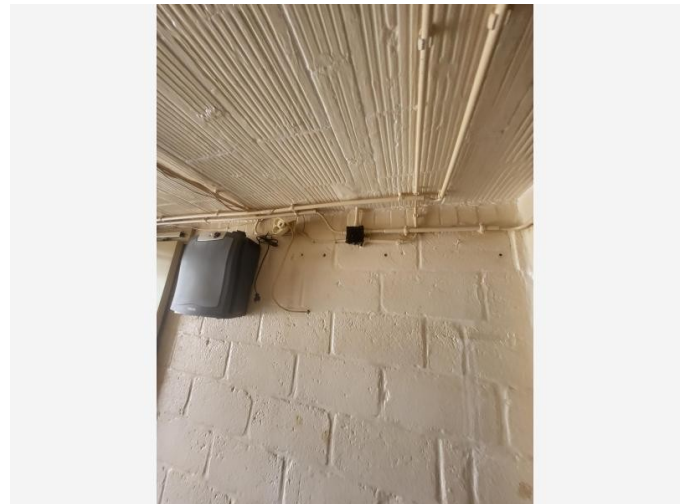
Eindbeoordeling materiaalrisico	Laag materiaalrisico en/of verlaagde kans op vezelvrijgave
---------------------------------	--

Gebondenheid	Categorie 1: hechtgebonden in oorsprong
Asbestsoort (vezeltype)	Amfibool aanwezig, uitgezonderd crocidoliet
Asbestconcentratie	Laag (< 50%)
Afschermingsgraad van het gehele materiaal	Geheel of deels (ook) vrij aan de binnenlucht
Toestand van het materiaal	Onbeschadigd, niet verweerd

Beschrijving	Bakeliet
Omgeving	Binnen
Primaire drager	Communicatie en elektrische infrastructuur en uitrusting
Asbestmateriaal	Plaat, paneel, tablet - Type Bakeliet
Bindmiddel van asbestmateriaal	Kunststof of -hars
Gebondenheid op basis van bindmiddel	Hecht
Hoeveelheid (oppervlakte - dikte - aantal)	• 0,40 m ² - 5,00 cm - 1 stuk
Totaal volume	0,02 m ³
Eenvoudig bereikbaar	Ja
Bevestigingswijze	• Geschroefd
Identificatiemethode	Vaststelling zonder monstername
Destructieve handeling voor identificatie	Nee

Zorgvuldig beheren

- Zorg voor een veilig beheer en verwijder dit asbestmateriaal wanneer het bij werken eenvoudig bereikbaar wordt. Controleer de toestand jaarlijks op wijzigingen.

- Eenvoudige handelingen: mag via doe-het-zelf of door werknemer(s) met opleidingsattest eenvoudige handelingen
In binnenruimtes mag u toepassingen met hechtgebonden asbest verwijderen die niet beschadigd zijn. Dat betekent dat het materiaal volledig intact is en er geen vrije asbestvezels zichtbaar zijn. Opgelet: ook tijdens het verwijderen moet de asbesttoepassing intact blijven. Hou rekening met de te nemen persoonlijke beschermingsmiddelen.

Opgepast, tellers zijn doorgaans eigendom van de netbeheerder.

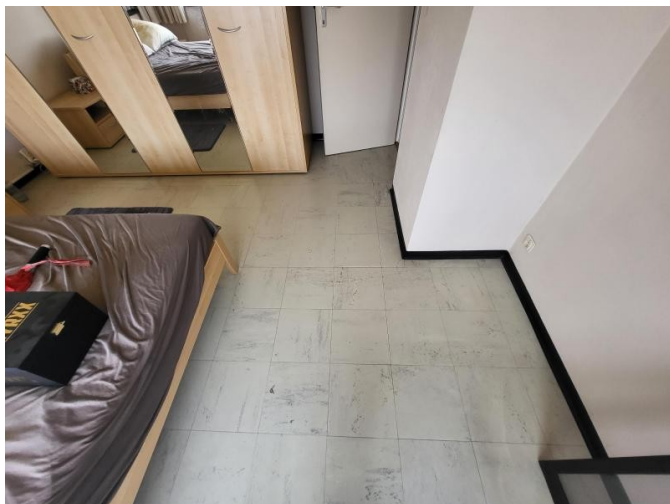
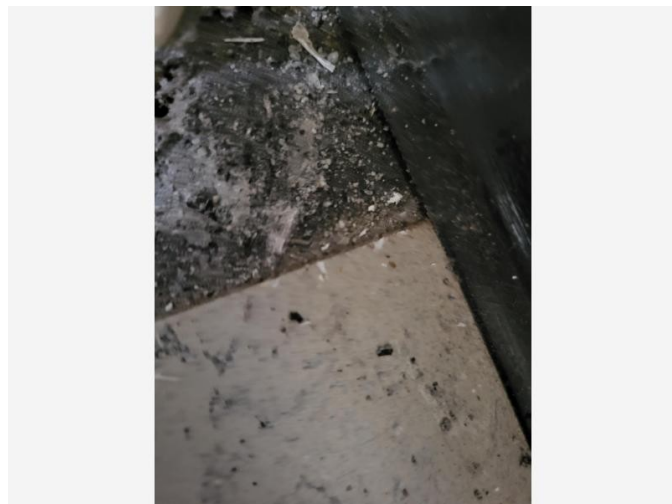
Eindbeoordeling materiaalrisico	Laag materiaalrisico en/of verlaagde kans op vezelvrijgave
---------------------------------	--

Gebondenheid	Categorie 1: hechtgebonden in oorsprong
Asbestsoort (vezeltype)	Alleen chrysotiel
Asbestconcentratie	Laag (< 50%)
Afschermingsgraad van het gehele materiaal	Geheel of deels (ook) vrij aan de binnenlucht
Toestand van het materiaal	Licht beschadigd, licht verweerd. Intact materiaal type Pical – asbestboard of categorie III 'gebondenheid'

#	Type	Referentie	Resultaat
6.1	Puntmonster	2436143-05	Chrysotiel

Beschrijving	Vinyltegels
Omgeving	Binnen
Primaire drager	Vloer
Asbestmateriaal	Prefab - afwerking - Tegel
Bindmiddel van asbestmateriaal	Kunststof of -hars
Gebondenheid op basis van bindmiddel	Hecht
Hoeveelheid (oppervlakte - dikte - aantal)	<ul style="list-style-type: none">• 70,00 m² - 0,20 cm - 1 stuk
Totaal volume	0,14 m ³
Eenvoudig bereikbaar	Ja
Bevestigingswijze	<ul style="list-style-type: none">• Verlijmd, ingegoten, versmeerd
Identificatiemethode	Vaststelling met monstername
Destructieve handeling voor identificatie	Nee
Opmerking	In een gedeelte van de woning is een nieuwe vloerafwerking voorzien. Vermoedelijk lopen de vinyltegels nog door onder deze vloerafwerking.

Zorgvuldig beheren

- Zorg voor een veilig beheer. Vermijd het beschadigen van het asbestmateriaal. Controleer de toestand jaarlijks op wijzigingen.

- Hermetische zone (erkend asbestverwijderaar)
De tegels dienen samen met de lijm verwijderd te worden. De tegels en lijm kunnen niet onbeschadigd verwijderd worden. Uit te voeren door een erkend asbestverwijderaar via hermetische zone.

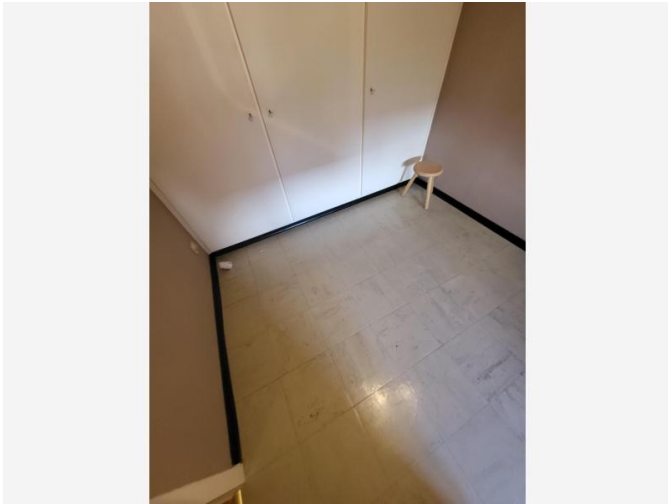
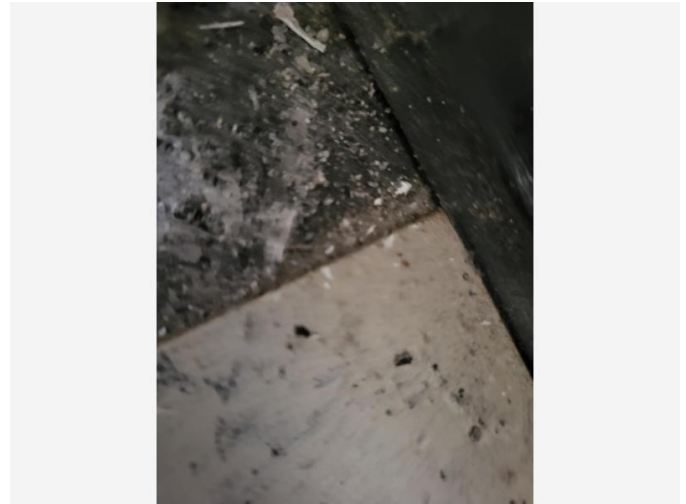
Eindbeoordeling materiaalrisico	Zeer laag materiaalrisico en/of zeer lage kans op vezelvrijgave
---------------------------------	---

Gebondenheid	Categorie 1: hechtgebonden in oorsprong
Asbestsoort (vezeltype)	Alleen chrysotiel
Asbestconcentratie	Laag (< 50%)
Afschermingsgraad van het gehele materiaal	Stootvaste afscherming of omkasting
Toestand van het materiaal	Onbeschadigd, niet verweerd

#	Type	Referentie	Resultaat
7.1	Puntmonster	2436143-07	Chrysotiel

Beschrijving	Tegellijm
Omgeving	Binnen
Primaire drager	Vloer
Asbestmateriaal	In-situ afwerkingslagen - Lijmlaag
Bindmiddel van asbestmateriaal	Lijm
Gebondenheid op basis van bindmiddel	Hecht
Hoeveelheid (oppervlakte - dikte - aantal)	<ul style="list-style-type: none">• 70,00 m² - 0,01 mm - 1 stuk
Totaal volume	< 0,001 m ³
Eenvoudig bereikbaar	Nee <ul style="list-style-type: none">• Het asbestmateriaal is bedekt (uitgezonderd laag verf, coating, behang, kunststof, textiel) en het wegnemen van het bedekkende materiaal kan niet zonder het bedekkende materiaal te beschadigen.
Bevestigingswijze	<ul style="list-style-type: none">• Verlijmd, ingegoten, versmeerd
Identificatiemethode	Vaststelling met monsternamen
Destructieve handeling voor identificatie	Nee
Opmerking	In een gedeelte van de woning is een nieuwe vloerafwerking voorzien. Vermoedelijk lopen de verlijmden vinyltegels nog door onder deze vloerafwerking.

Zorgvuldig beheren

- Zorg voor een veilig beheer. Vermijd het beschadigen van het asbestmateriaal. Controleer de toestand jaarlijks op wijzigingen.

- Hermetische zone (erkend asbestverwijderaar)
De tegels dienen samen met de lijm verwijderd te worden. De tegels en lijm kunnen niet onbeschadigd verwijderd worden. Uit te voeren door een erkend asbestverwijderaar via hermetische zone.

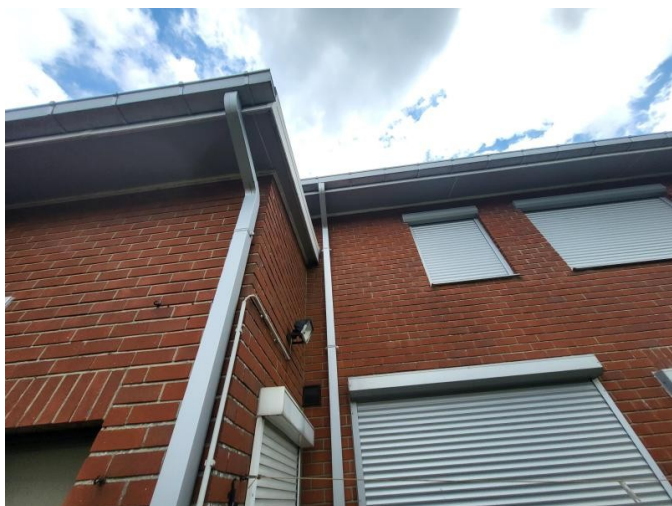
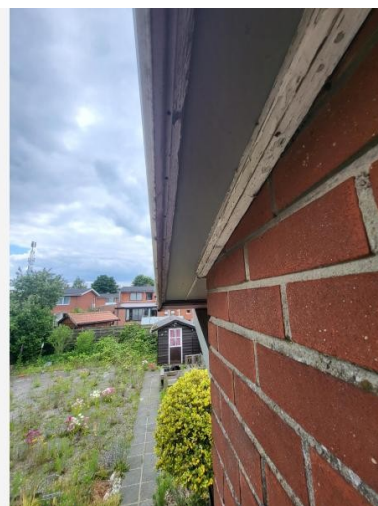
Eindbeoordeling materiaalrisico	Laag materiaalrisico en/of verlaagde kans op vezelvrijgave
---------------------------------	--

Gebondenheid	Categorie 1: hechtgebonden in oorsprong
Asbestsoort (vezeltype)	Crocidoliet aanwezig
Asbestconcentratie	Laag (< 50%)
Afschermingsgraad van het gehele materiaal	Geheel of deels vrij aan de buitenlucht
Toestand van het materiaal	Onbeschadigd, niet verweerd

Beschrijving	Oversteken
Omgeving	Buiten
Primaire drager	Schuin dak
Asbestmateriaal	Plaat, paneel, tablet - Geëmailleerd, type Glasal
Bindmiddel van asbestmateriaal	Cement
Gebondenheid op basis van bindmiddel	Hecht
Hoeveelheid (oppervlakte - dikte - aantal)	<ul style="list-style-type: none">• 15,00 m² - 0,40 cm - 1 stuk
Totaal volume	0,06 m ³
Eenvoudig bereikbaar	Ja
Bevestigingswijze	<ul style="list-style-type: none">• Onbekend
Identificatiemethode	Vaststelling zonder monstername
Destructieve handeling voor identificatie	Nee

Zorgvuldig beheren

- Zorg voor een veilig beheer. Vermijd het beschadigen van het asbestmateriaal. Controleer de toestand jaarlijks op wijzigingen.
- Voer bijkomende staalname(s) uit.

- Eenvoudige handelingen: mag via doe-het-zelf of door werknemer(s) met opleidingsattest eenvoudige handelingen
Een hechtgebonden asbesttoepassing (buiten) die al dan niet beschadigd is kan men zelf verwijderen (bv. in daarvoor bedoelde asbestzakken). Opgepast, verweerde asbesttoepassingen of asbesttoepassingen in slechte staat kunnen makkelijk verder breken of vergruizen. U mag enkel beschadigd of verweerd asbest verwijderen als deze niet verder beschadigd raakt of vergruist, geraakt deze toch verder beschadigd dient deze te verwijderd worden door een erkend asbestverwijderaar. Voor aanvang van de verwijdering en tijdens de verwijdering dient u de persoonlijke beschermingsmiddelen te respecteren.

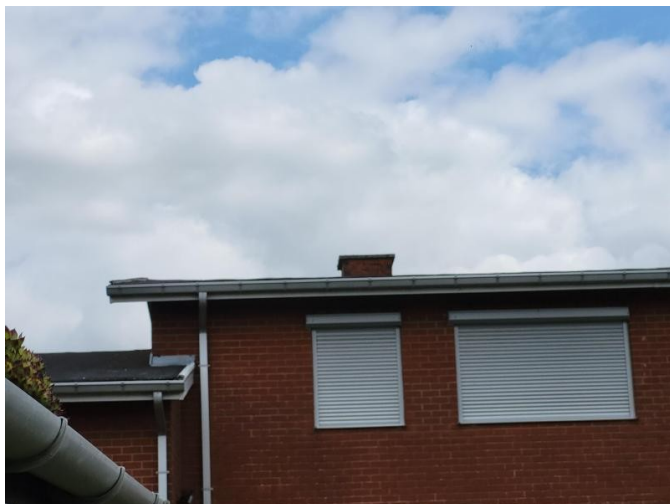
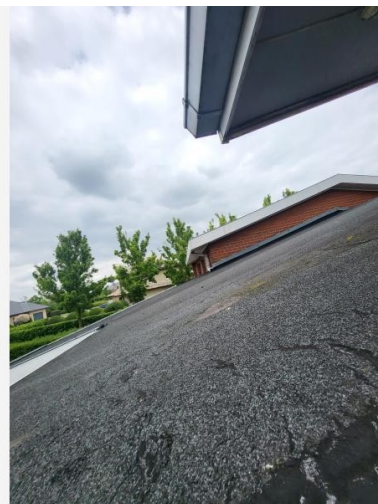
Bij verwijdering eerst staalname en laboanalyse uit te voeren, zodanig kan nagegaan worden als er effectief asbest aanwezig is.

Eindbeoordeling materiaalisico	Laag materiaalisico en/of verlaagde kans op vezelvrijgave
--------------------------------	---

Gebondenheid	Categorie 1: hechtgebonden in oorsprong
Asbestsoort (vezeltype)	Crocidoliet aanwezig
Asbestconcentratie	Laag (< 50%)
Afschermingsgraad van het gehele materiaal	Geheel of deels vrij aan de buitenlucht
Toestand van het materiaal	Licht beschadigd, licht verweerd. Intact materiaal type Pical – asbestboard of categorie III 'gebondenheid'

Beschrijving	Roofing hellend dak
Omgeving	Buiten
Primaire drager	Schuin dak
Asbestmateriaal	Dak- en gevelbekleding - Roofing
Bindmiddel van asbestmateriaal	Bitumen (roofing, teer, asfalt)
Gebondenheid op basis van bindmiddel	Hecht
Hoeveelheid (oppervlakte - aantal)	<ul style="list-style-type: none">• 80,00 m² - 1 stuk
Totale oppervlakte	80,00 m ²
Eenvoudig bereikbaar	Ja
Bevestigingswijze	<ul style="list-style-type: none">• Verlijmd, ingegoten, versmeerd
Identificatiemethode	Vaststelling zonder monstername Motivatie: Onderzoeksbepanking verhinderde monstername
Destructieve handeling voor identificatie	Nee
Opmerking	Gezien de levensduur van roofing en de staat van de vastgestelde roofing is de kans groot dat deze geen asbest bevat. Gezien de hoogte kon echter geen staal genomen worden.

Zorgvuldig beheren

- Zorg voor een veilig beheer. Vermijd het beschadigen van het asbestmateriaal. Controleer de toestand jaarlijks op wijzigingen.
- Voer bijkomende staalname(s) uit.

- Eenvoudige handelingen: enkel door erkend asbestverwijderaar
Gezien de bevestigingswijze (versmeerd) kan de toepassing niet onbeschadigd verwijderd worden. Hechtgebonden buitentoepassingen die niet zonder beschadiging kunnen verwijderd worden dienen door een erkend asbestverwijderaar verwijderd te worden.

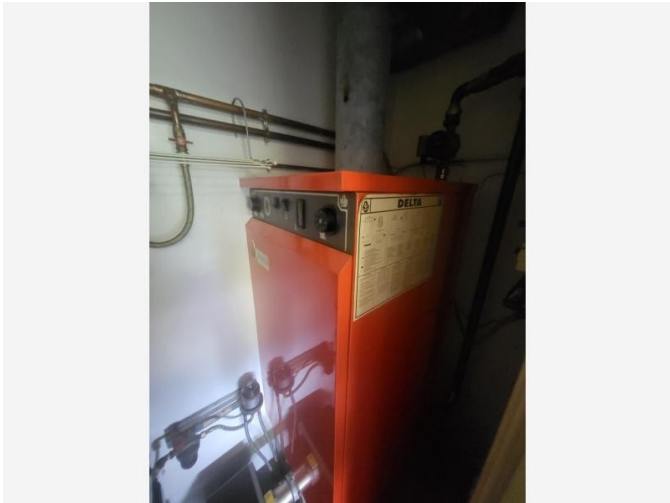
Vrije foto

Bij oudere verwarmingstoestellen bestaat de kans dat asbesthoudende pakkingen of koorden gebruikt werden. Ter plaatse konden deze echter niet vastgesteld worden, maar kunnen aanwezig zijn binnenin het toestel. Aandacht bij eventuele afbraak van de installatie. Asbesthoudende pakkingen of dichtingen mag een particulier zelf verwijderen in daarvoor voorziene asbestzakken. Bij verwijdering rekening houden met de te nemen persoonlijke beschermingsmiddelen.

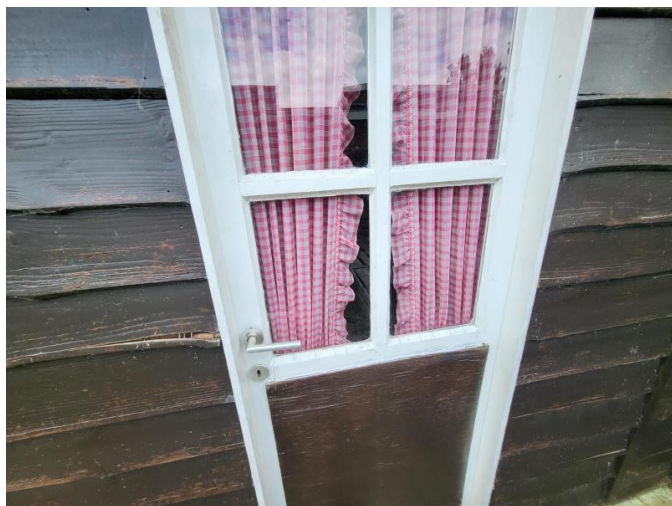
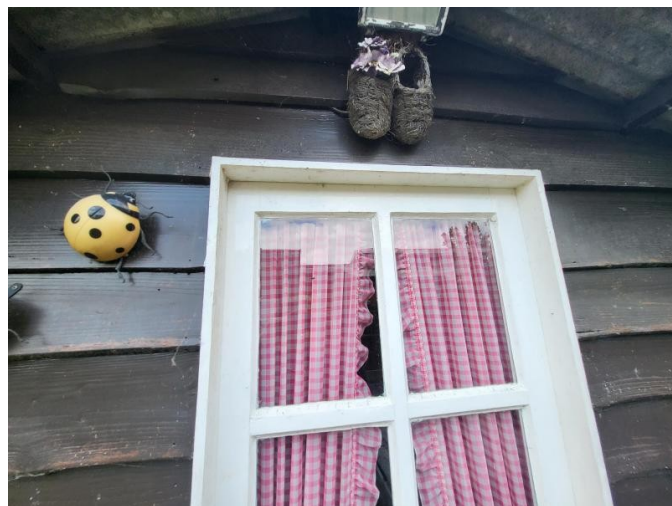
Fiche 11: Mastiek bijgebouw

Geen asbest

#	Type	Referentie	Resultaat
11.1	Puntmonster	2436143-06	Geen asbest

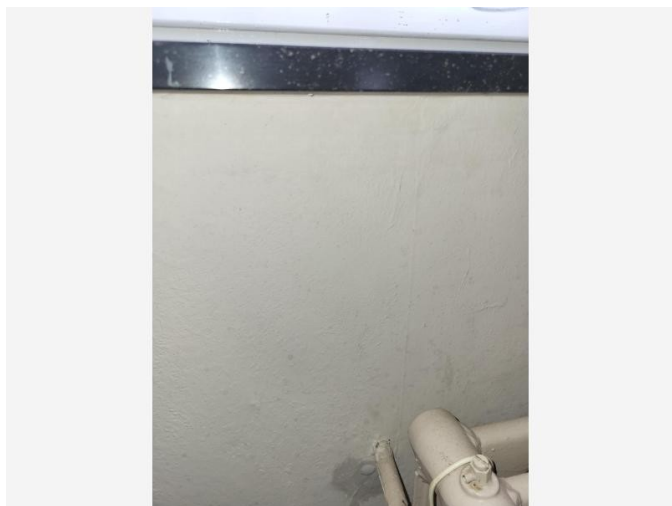
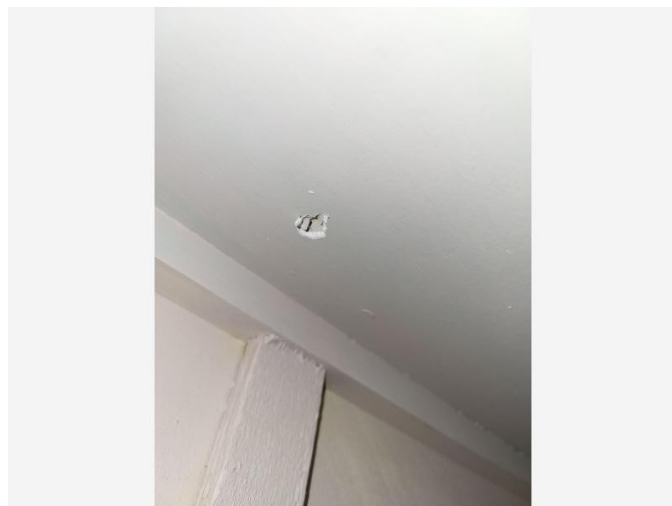
Fiche 12: Pleisterwerk wand

Geen asbest

#	Type	Referentie	Resultaat
12.1	Mengmonster	2436143-02	Geen asbest

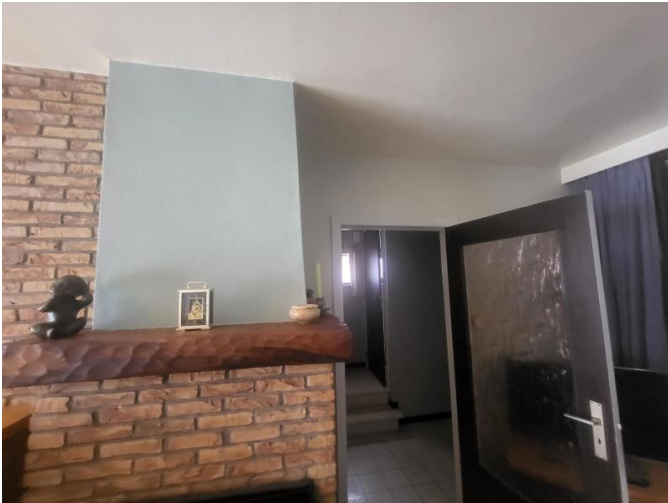
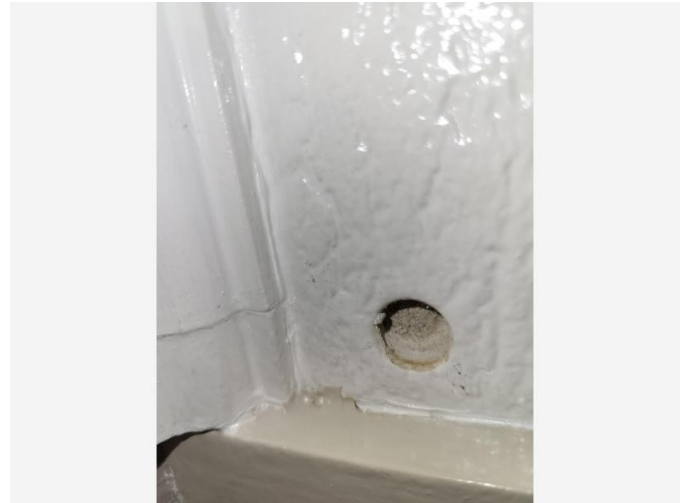
Fiche 13: Pleisterwerk plafond

Geen asbest

#	Type	Referentie	Resultaat
13.1	Mengmonster	2436143-03	Geen asbest

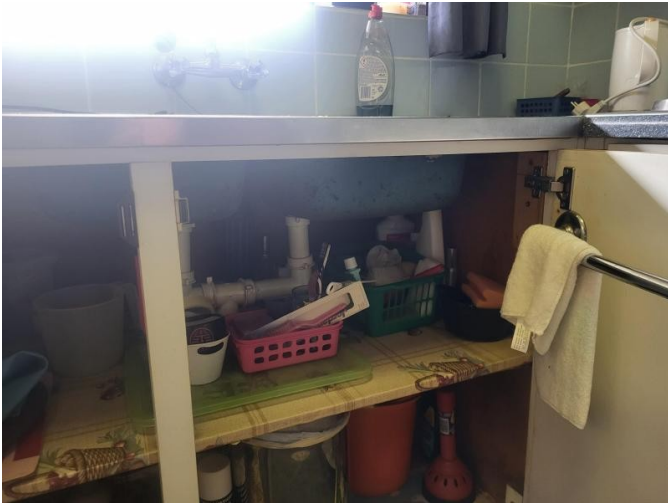
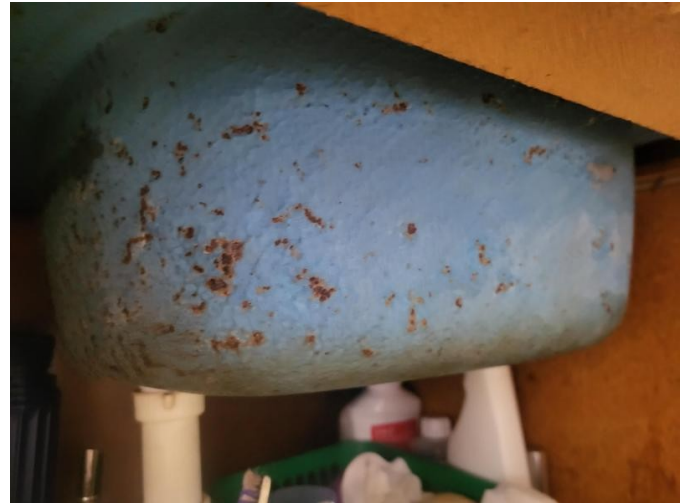
Fiche 14: Coating spoelbak

Geen asbest

#	Type	Referentie	Resultaat
14.1	Puntmonster	2436143-01	Geen asbest
