# Asbestinventarisatetest

Korte Eeckhoutmolenstraat 4, 8920 Langemark-Poelkapelle

Attestnummer : 20241031-000205.000

**Niet-asbestveilig**

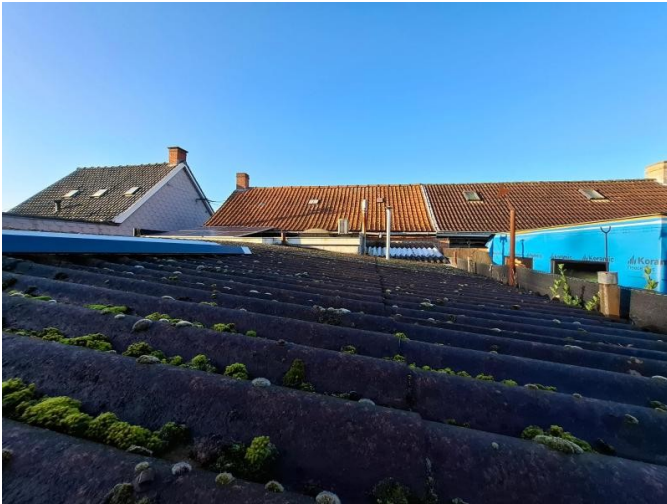
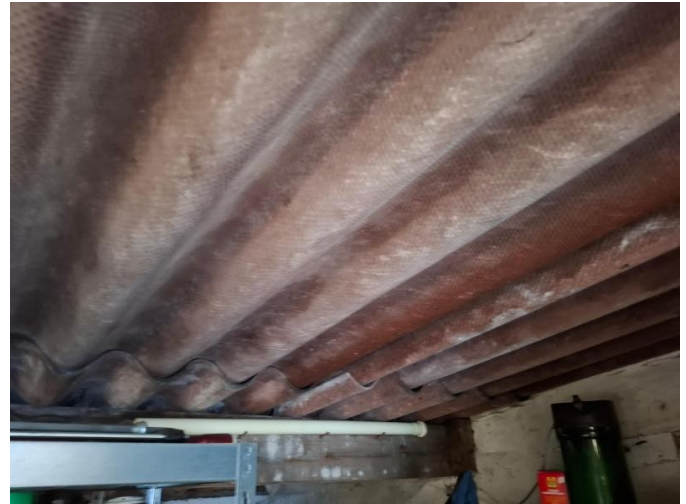
**Dringend verwijderen**

Eindbeoordeling materiaalrisico	Hoog materiaalrisico en/of hoge kans op vezelvrijgave
---------------------------------	---

Gebondenheid	Categorie 1: hechtgebonden in oorsprong
Asbestsoort (vezeltype)	Crocidoliet aanwezig
Asbestconcentratie	Laag (< 50%)
Afschermingsgraad van het gehele materiaal	Geheel of deels (ook) vrij aan binnenluchtstromen
Toestand van het materiaal	Matig beschadigd, matig verweerd

Beschrijving	Golfplaten aanbouw
Omgeving	Grenst aan binnen- en buitenlucht
Primaire drager	Schuin dak
Asbestmateriaal	Dak- en gevelbekleding - Golfplaat
Bindmiddel van asbestmateriaal	Cement
Gebondenheid op basis van bindmiddel	Hecht
Hoeveelheid (oppervlakte - aantal)	<ul style="list-style-type: none"><li>• 24,00 m<sup>2</sup> - 1 stuk</li></ul>
Totale oppervlakte	24,00 m <sup>2</sup>
Eenvoudig bereikbaar	Ja
Bevestigingswijze	<ul style="list-style-type: none"><li>• Geschroefd</li></ul>
Identificatiemethode	Vaststelling zonder monstername
Destructieve handeling voor identificatie	Nee

- Verwijder dit asbestmateriaal zo snel mogelijk. Volg de toestand goed op.
- Hemelwater dat afspoelt van asbestcement daken of gevels kan asbestdeeltjes bevatten. Gebruik het enkel voor gesloten circuits (bv. spoelen toiletten). Reinig na het vervangen van het dak of de gevel de dakgoten en regenwaterput of -ton om asbesthoudend sediment of slib te verwijderen

- Eenvoudige handelingen: mag via doe-het-zelf of door werknemer(s) met opleidingsattest eenvoudige handelingen  
Een hechtgebonden asbesttoepassing (buiten) die al dan niet beschadigd is kan men zelf verwijderen (bv. in daarvoor bedoelde asbestzakken). Opgepast, verweerde asbesttoepassingen of asbesttoepassingen in slechte staat kunnen makkelijk verder breken of vergruizen. U mag enkel beschadigd of verweerd asbest verwijderen als deze niet verder beschadigd raakt of vergruist, geraakt deze toch verder beschadigd dient deze te verwijderd worden door een erkend asbestverwijderaar. Voor aanvang van de verwijdering en tijdens de verwijdering dient u de persoonlijke beschermingsmiddelen te respecteren.

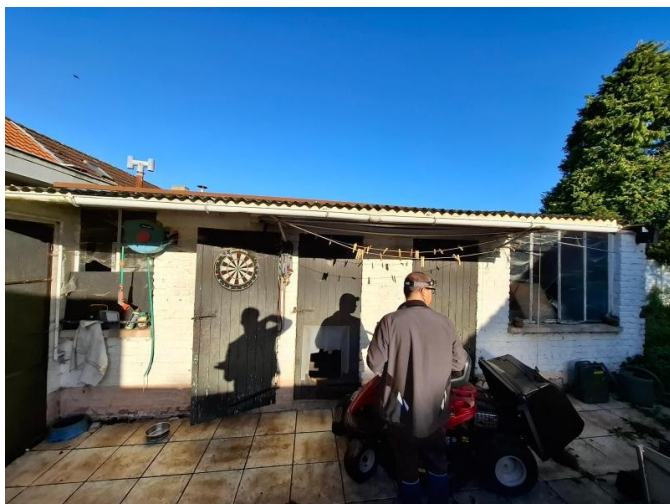
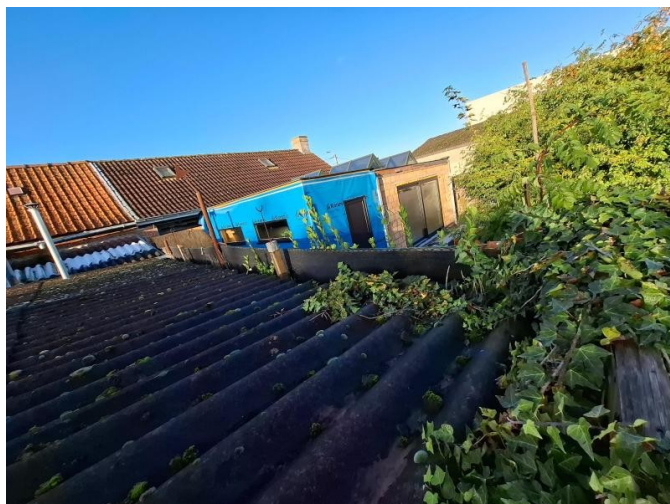
## Fiche 2: Slib golfplaten dak

**Dringend verwijderen**

Beschrijving	Slib golfplaten dak
Type afvalstof	Betreft resten (contaminatie) van verwerking of beschadiging
Type resten (contaminatie)	<ul style="list-style-type: none"><li>• Stof, deeltjes &lt; 4 mm, flinters, gruis (los, opliggend)</li></ul>
Besmette materialen	<ul style="list-style-type: none"><li>• Organisch materiaal (mos, mest, vegetatie, ...)</li><li>• Sediment (dakgoot, afvoerbuï, regenwaterput, ...)</li></ul>
Bron van de resten	Golfplaten dak.
Omgeving	Buiten
Primaire drager	Infrastructuur hemelwater (opvang en afvoer)
Gebondenheid resten	Niet hecht
Hoeveelheid (gewicht - aantal)	<ul style="list-style-type: none"><li>• 5,00 kg - 1 stuk</li></ul>
Totaal gewicht	5,00 kg
Eenvoudig bereikbaar	Ja
Identificatiemethode	Vaststelling zonder monstername

- Verwijder het asbestafval.

- Eenvoudige handelingen: mag via doe-het-zelf of door werknemer(s) met opleidingsattest eenvoudige handelingen  
Reinig uw dakgoot enkel bij nat weer, verzamel het slib en gooi het dubbel verpakt bij het restafval. Indien opvang van het regenwater zal de regenwaterput hoogstwaarschijnlijk ook verontreinigd zijn.

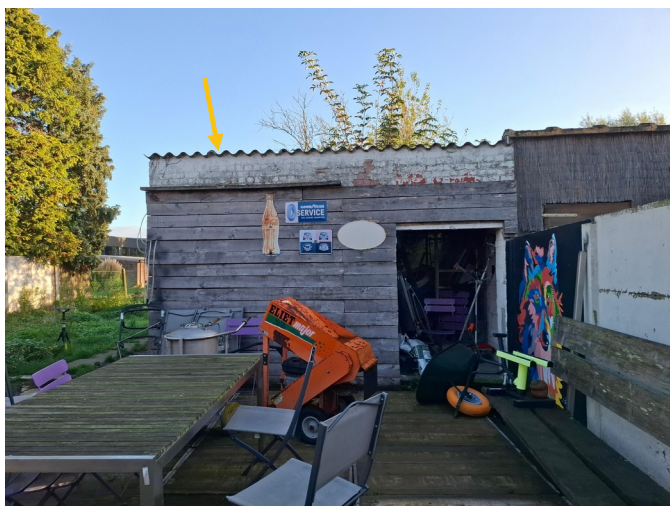
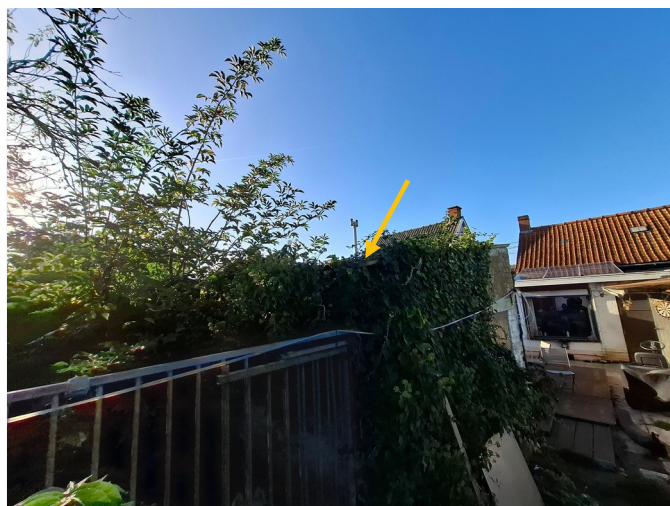
**Dringend verwijderen**

Eindbeoordeling materiaalrisico	Hoog materiaalrisico en/of hoge kans op vezelvrijgave
---------------------------------	---

Gebondenheid	Categorie 1: hechtgebonden in oorsprong
Asbestsoort (vezeltype)	Crocidoliet aanwezig
Asbestconcentratie	Laag (< 50%)
Afschermingsgraad van het gehele materiaal	Geheel of deels (ook) vrij aan binnenluchtstromen
Toestand van het materiaal	Matig beschadigd, matig verweerd

Beschrijving	Golfplaten bijgebouw
Omgeving	Grenst aan binnen- en buitenlucht
Primaire drager	Schuin dak
Asbestmateriaal	Dak- en gevelbekleding - Golfplaat
Bindmiddel van asbestmateriaal	Cement
Gebondenheid op basis van bindmiddel	Hecht
Hoeveelheid (oppervlakte - aantal)	<ul style="list-style-type: none"><li>• 21,00 m<sup>2</sup> - 1 stuk</li></ul>
Totale oppervlakte	21,00 m <sup>2</sup>
Eenvoudig bereikbaar	Ja
Bevestigingswijze	<ul style="list-style-type: none"><li>• Geschroefd</li></ul>
Identificatiemethode	Vaststelling zonder monstername
Destructieve handeling voor identificatie	Nee

- Verwijder dit asbestmateriaal zo snel mogelijk. Volg de toestand goed op.
- Hemelwater dat afspoelt van asbestcement daken of gevels kan asbestdeeltjes bevatten. Gebruik het enkel voor gesloten circuits (bv. spoelen toiletten). Reinig na het vervangen van het dak of de gevel de dakgoten en regenwaterput of -ton om asbesthoudend sediment of slib te verwijderen

- Eenvoudige handelingen: mag via doe-het-zelf of door werknemer(s) met opleidingsattest eenvoudige handelingen  
Een hechtgebonden asbesttoepassing (buiten) die al dan niet beschadigd is kan men zelf verwijderen (bv. in daarvoor bedoelde asbestzakken). Opgepast, verweerde asbesttoepassingen of asbesttoepassingen in slechte staat kunnen makkelijk verder breken of vergruizen. U mag enkel beschadigd of verweerd asbest verwijderen als deze niet verder beschadigd raakt of vergruist, geraakt deze toch verder beschadigd dient deze te verwijderd worden door een erkend asbestverwijderaar. Voor aanvang van de verwijdering en tijdens de verwijdering dient u de persoonlijke beschermingsmiddelen te respecteren.

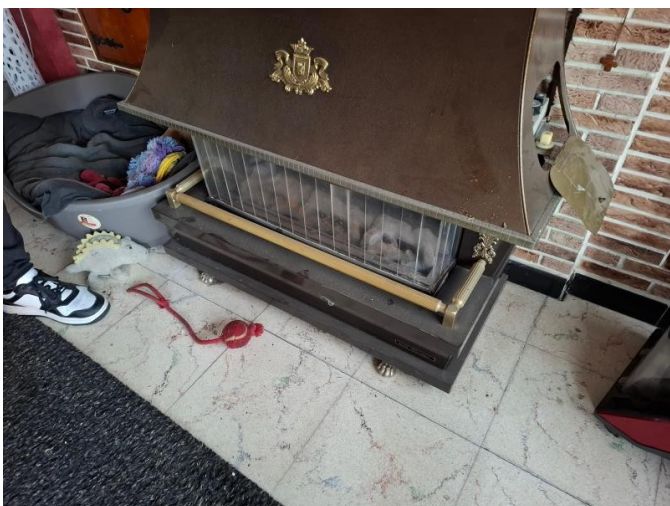
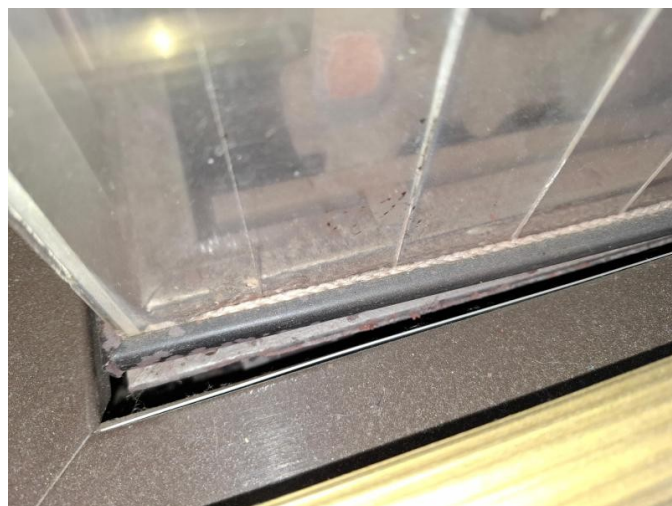
Verwijderen

Eindbeoordeling materiaalrisico	Verhoogd materiaalrisico en/of verhoogde kans op vezelvrijgave
---------------------------------	--

Gebondenheid	Categorie 3: niet-hechtgebonden met weinig of geen matrix
Asbestsoort (vezeltype)	Alleen chrysotiel
Asbestconcentratie	Hoog ( $\geq 50\%$ )
Afschermingsgraad van het gehele materiaal	Geheel of deels (ook) vrij aan binnenluchtstromen
Toestand van het materiaal	Onbeschadigd, niet verweerd

Beschrijving	Koord kachel leefruimte
Omgeving	Binnen
Primaire drager	Ruimteverwarming
Asbestmateriaal	Koord, lint, band, strip
Bindmiddel van asbestmateriaal	Weinig of geen bindmiddel (textiel, bevloeking, ...)
Gebondenheid op basis van bindmiddel	Niet-hechtgebonden
Hoeveelheid (lengte - omtrek - aantal)	<ul style="list-style-type: none"><li>• 1,00 m - 2,00 cm - 1 stuk</li></ul>
Totale oppervlakte	0,02 m <sup>2</sup>
Eenvoudig bereikbaar	Ja
Bevestigingswijze	<ul style="list-style-type: none"><li>• Geklemd</li></ul>
Identificatiemethode	Vaststelling zonder monsternamen
Destructieve handeling voor identificatie	Nee

- Verwijder dit asbestmateriaal zo snel mogelijk. Volg de toestand goed op.

- Eenvoudige handelingen: mag via doe-het-zelf of door werknemer(s) met opleidingsattest eenvoudige handelingen  
Asbesthoudende koorden mag u als particulier of zelfstandige verwijderen. Ongeacht ze zich binnen of buiten bevinden. Hou rekening met de te nemen persoonlijke beschermingsmiddelen.

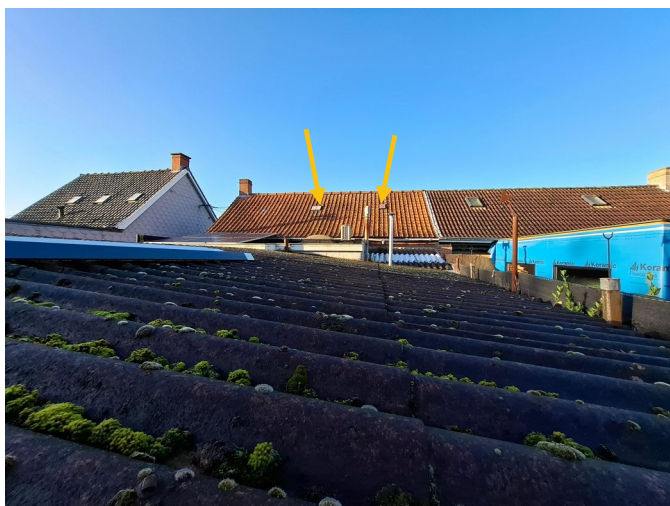
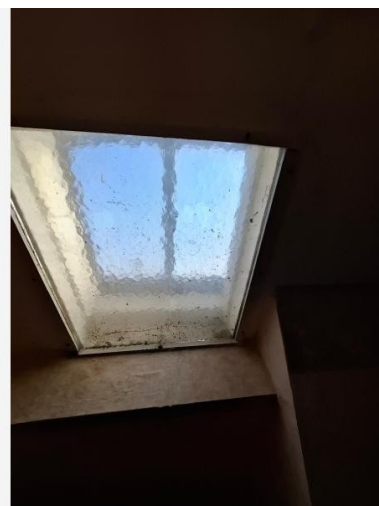
Verwijderen

Eindbeoordeling materiaalrisico	Verhoogd materiaalrisico en/of verhoogde kans op vezelvrijgave
---------------------------------	--

Gebondenheid	Categorie 1: hechtgebonden in oorsprong
Asbestsoort (vezeltype)	Amfibool aanwezig, uitgezonderd crocidoliet
Asbestconcentratie	Laag (< 50%)
Afschermingsgraad van het gehele materiaal	Geheel of deels vrij aan de buitenlucht
Toestand van het materiaal	Matig beschadigd, matig verweerd

<b>Beschrijving</b>	Mastiek dakramen
<b>Omgeving</b>	Binnen
<b>Primaire drager</b>	Schuin dak
<b>Asbestmateriaal</b>	In-situ afwerkingslagen - Pasta, stopverf, voegsel, stopsel, vulsel, mastiek, kitten, ...
<b>Bindmiddel van asbestmateriaal</b>	Kitten, mastiek, pasta
<b>Gebondenheid op basis van bindmiddel</b>	Hecht
<b>Hoeveelheid (gewicht - aantal)</b>	<ul style="list-style-type: none"><li>• 2,00 kg - 1 stuk</li></ul>
<b>Totaal gewicht</b>	2,00 kg
<b>Eenvoudig bereikbaar</b>	Ja
<b>Bevestigingswijze</b>	<ul style="list-style-type: none"><li>• Verlijmd, ingegoten, versmeerd</li></ul>
<b>Identificatiemethode</b>	Vaststelling zonder monstername
<b>Destructieve handeling voor identificatie</b>	Nee
<b>Opmerking</b>	Gezien hoogte kon mastiek van naderbij onderzocht worden en kon geen staalname gebeuren. Dakramen waren ook niet bereikbaar van langs binnenzijde.

- Verwijder dit asbestmateriaal zo snel mogelijk. Volg de toestand goed op.
- Voer bijkomende staalname(s) uit.

- Eenvoudige handelingen: enkel door erkend asbestverwijderaar  
Gezien de bevestigingswijze (versmeerd) kan de toepassing niet onbeschadigd verwijderd worden. Hechtgebonden buitentoepassingen die niet zonder beschadiging kunnen verwijderd worden dienen door een erkend asbestverwijderaar verwijderd te worden.

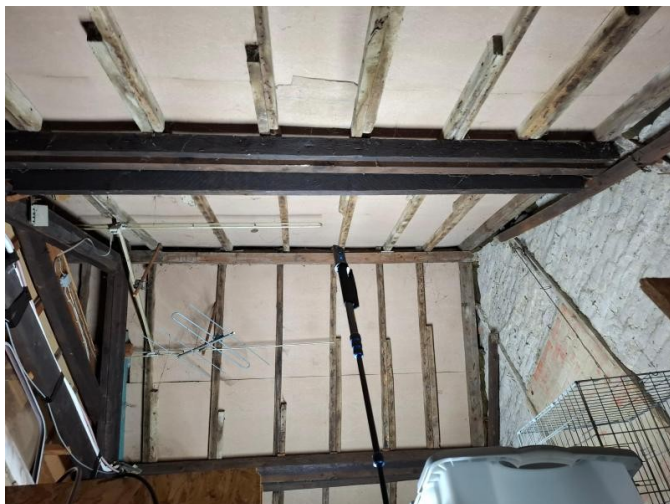
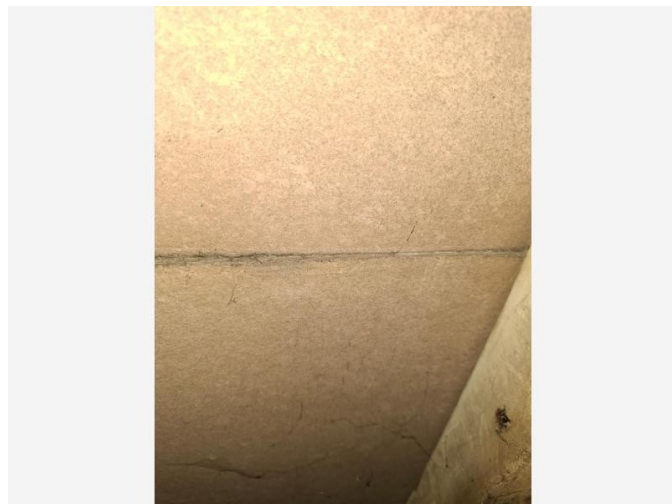
Zorgvuldig beheren

Eindbeoordeling materiaalrisico	Laag materiaalrisico en/of verlaagde kans op vezelvrijgave
---------------------------------	--

Gebondenheid	Categorie 1: hechtgebonden in oorsprong
Asbestsoort (vezeltype)	Alleen chrysotiel
Asbestconcentratie	Laag (< 50%)
Afschermingsgraad van het gehele materiaal	Geheel of deels (ook) vrij aan binnenluchtstromen
Toestand van het materiaal	Licht beschadigd, licht verweerd. Intact calciumsilicaatmateriaal of categorie III 'gebondenheid'

#	Type	Referentie	Resultaat
6.1	Puntmonster	2457983-06	Chrysotiel

Beschrijving	Onderdak
Omgeving	Grenst aan binnen- en buitenlucht
Primaire drager	Schuin dak
Asbestmateriaal	Plaat, paneel, tablet - Type Menuiserite
Bindmiddel van asbestmateriaal	Cement
Gebondenheid op basis van bindmiddel	Hecht
Hoeveelheid (oppervlakte - dikte - aantal)	<ul style="list-style-type: none"><li>• 120,00 m<sup>2</sup> - 0,40 cm - 1 stuk</li></ul>
Totaal volume	0,48 m <sup>3</sup>
Eenvoudig bereikbaar	Nee <ul style="list-style-type: none"><li>• Het asbestmateriaal is bedekt (uitgezonderd laag verf, coating, behang, kunststof, textiel) en het wegnemen van het bedekkende materiaal kan niet zonder het bedekkende materiaal te beschadigen.</li></ul>
Bevestigingswijze	<ul style="list-style-type: none"><li>• Genageld, geniet</li></ul>
Identificatiemethode	Vaststelling met monstername
Destructieve handeling voor identificatie	Nee

- Scherm in afwachting van verwijdering het asbestmateriaal af van luchtstromingen en verstoring: bijvoorbeeld door het te verpakken, te fixeren, af te dekken, signalisatie - afbakening aan te brengen, ...
- Zorg voor een veilig beheer en verwijder dit asbestmateriaal wanneer het bij werken eenvoudig bereikbaar wordt. Controleer de toestand jaarlijks op wijzigingen.

- Eenvoudige handelingen: enkel door erkend asbestverwijderaar  
Een bedekte asbesttoepassing mag enkel verwijderd worden door een erkend verwijderaar. Als het na werken 'eenvoudig' bereikbaar wordt dient u de asbesttoepassing intact te verwijderen en te deponeren in een asbestzak (rekening houdende met de te nemen persoonlijke beschermingsmiddelen). Gezien de grote kans op verdere breuk of vergruizing bij het los maken of verwijderen van de onderdakplaten adviseren we om deze te laten verwijderen door een erkend asbestverwijderaar.

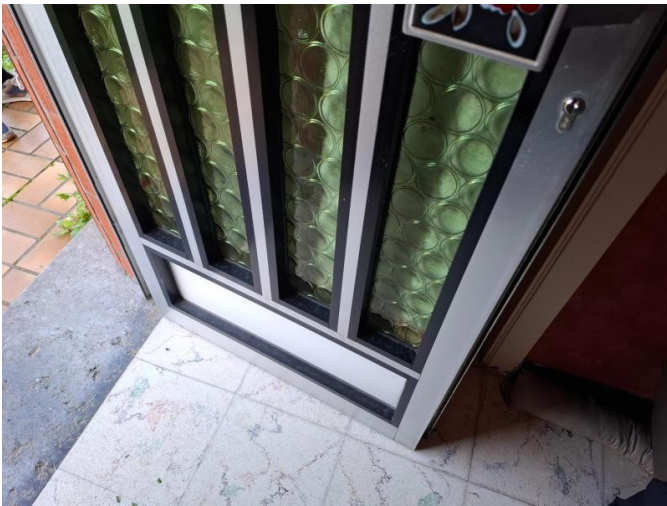
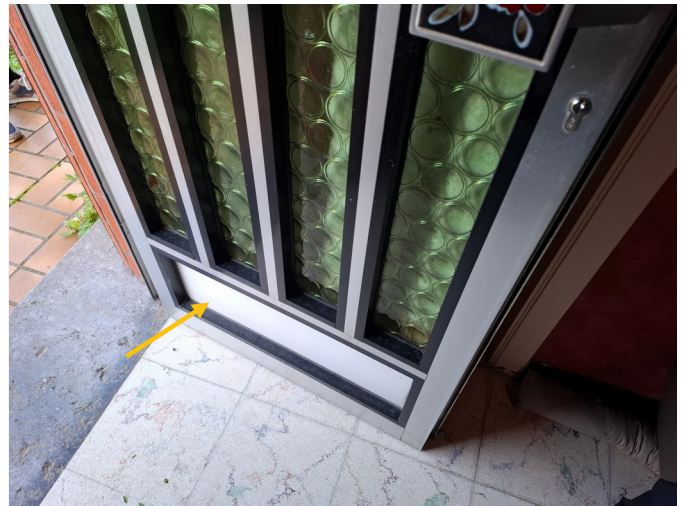
Zorgvuldig beheren

Eindbeoordeling materiaalrisico	Laag materiaalrisico en/of verlaagde kans op vezelvrijgave
---------------------------------	--

Gebondenheid	Categorie 1: hechtgebonden in oorsprong
Asbestsoort (vezeltype)	Crocidoliet aanwezig
Asbestconcentratie	Laag (< 50%)
Afschermingsgraad van het gehele materiaal	Geheel of deels (ook) vrij aan binnenluchtstromen
Toestand van het materiaal	Onbeschadigd, niet verweerd

Beschrijving	Deurpaneel
Omgeving	Grenst aan binnen- en buitenlucht
Primaire drager	Wandopening verticaal (raam, deur, ...)
Asbestmateriaal	Plaat, paneel, tablet - Geëmailleerd, type Glasal
Bindmiddel van asbestmateriaal	Cement
Gebondenheid op basis van bindmiddel	Hecht
Hoeveelheid (oppervlakte - dikte - aantal)	• 0,50 m <sup>2</sup> - 0,50 cm - 1 stuk
Totaal volume	0,003 m <sup>3</sup>
Eenvoudig bereikbaar	Ja
Bevestigingswijze	• Geklemd
Identificatiemethode	Vaststelling zonder monstername
Destructieve handeling voor identificatie	Nee

- Zorg voor een veilig beheer. Vermijd het beschadigen van het asbestmateriaal. Controleer de toestand jaarlijks op wijzigingen.

- Eenvoudige handelingen: mag via doe-het-zelf of door werknemer(s) met opleidingsattest eenvoudige handelingen  
Een hechtgebonden asbesttoepassing (buiten) die al dan niet beschadigd is kan men zelf verwijderen (bv. in daarvoor bedoelde asbestzakken). Opgepast, verweerde asbesttoepassingen of asbesttoepassingen in slechte staat kunnen makkelijk verder breken of vergruizen. U mag enkel beschadigd of verweerd asbest verwijderen als deze niet verder beschadigd raakt of vergruist, geraakt deze toch verder beschadigd dient deze te verwijderd worden door een erkend asbestverwijderaar. Voor aanvang van de verwijdering en tijdens de verwijdering dient u de persoonlijke beschermingsmiddelen te respecteren.

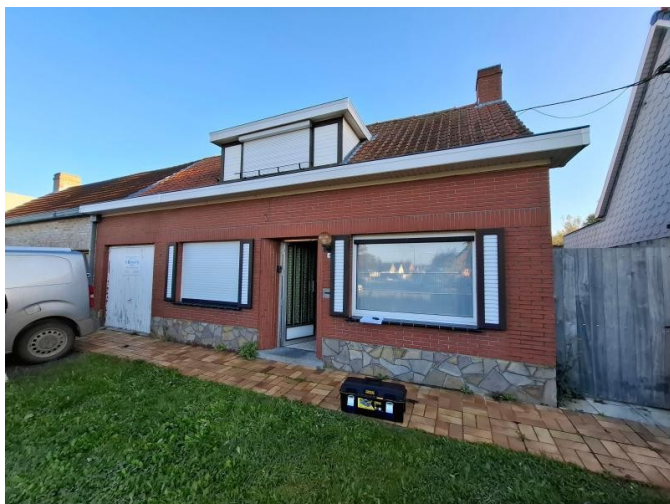
**Reden:** Het te onderzoeken materiaal situeert zich hoger dan 3,50 m te rekenen vanaf een veilige ondergrond

**Uitleg van de asbestdeskundige:** Het plat dak bevindt zich hoger dan 3,50m. Er was geen veilig klimmateriaal ter beschikking om het plat dak te kunnen vaststellen.

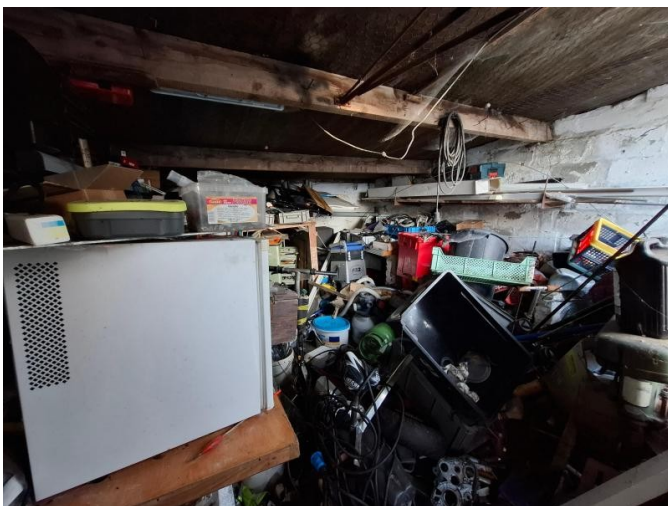
**Reden:** Materiaal in opslag

**Uitleg van de asbestdeskundige:** De woning was bewoond. Eigenaar was niet in staat om ruimtes vrij te maken (gedwongen verkoop).

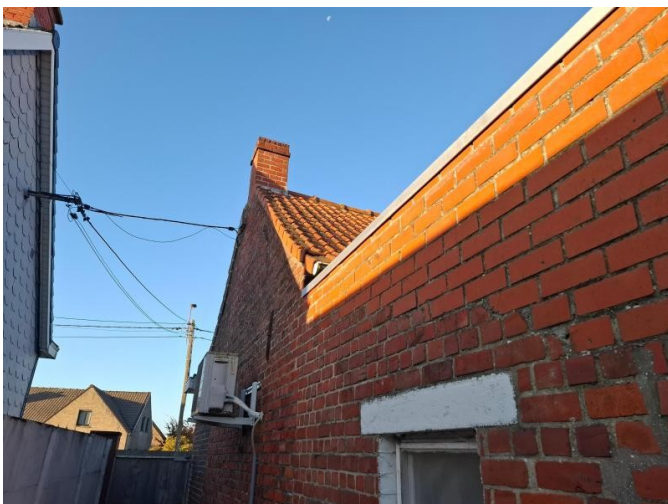
**Reden:** Het te onderzoeken materiaal situeert zich hoger dan 3,50 m te rekenen vanaf een veilige ondergrond

**Uitleg van de asbestdeskundige:** Gezien hoogte konden de schoorstenen niet van langs de bovenzijde geïnspecteerd worden. De kans bestaat dat asbestcementen rookgasafvoeren werden voorzien. Aandacht bij eventuele ontmateling van de schoorstenen.

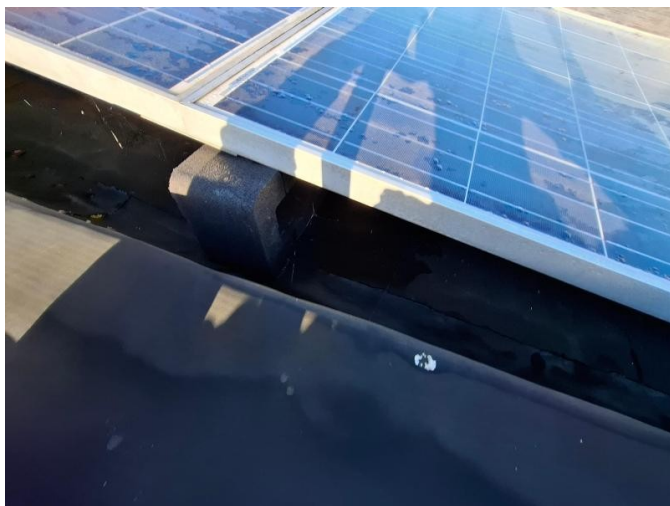
Plat dak is voorzien met EPDM afwerking. Aandacht bij renovatie, voor eventueel onderliggende lagen asbestverdachte roofing.

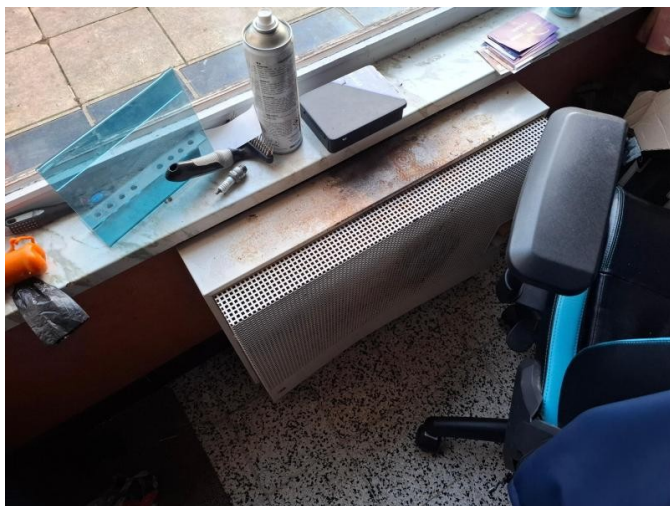
Bij oudere verwarmingstoestellen bestaat de kans dat asbesthoudende pakkingen of koorden gebruikt werden. Ter plaatse konden deze echter niet waargenomen worden, maar kunnen aanwezig zijn binnenin het toestel. Aandacht bij eventuele afbraak van de installatie. Asbesthoudende pakkingen of dichtingen mag een particulier zelf verwijderen in daarvoor voorziene asbestzakken. Bij verwijdering rekening houden met de te nemen persoonlijke beschermingsmiddelen.

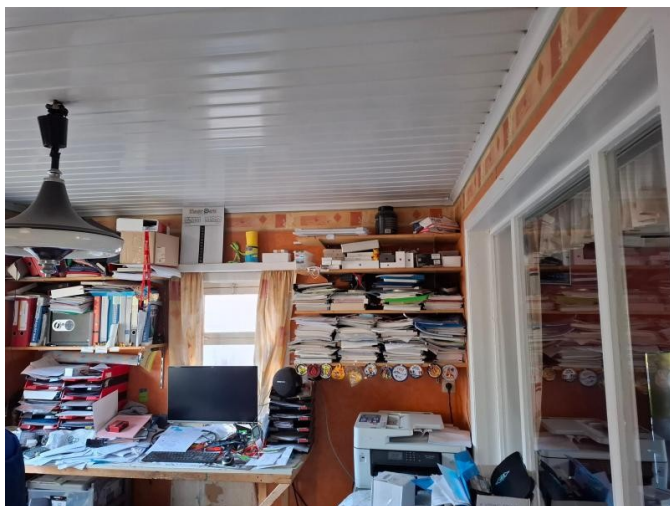
In het gebouw zijn verlaagde plafonds aanwezig die bestaan uit niet asbestverdachte materialen (bv. gipskarton, ...). De kans bestaat dat een vermoedelijke asbesthoudende toepassing voorzien is achter de plafonds (bv. bakeliet), aandacht bij eventuele afbraak.

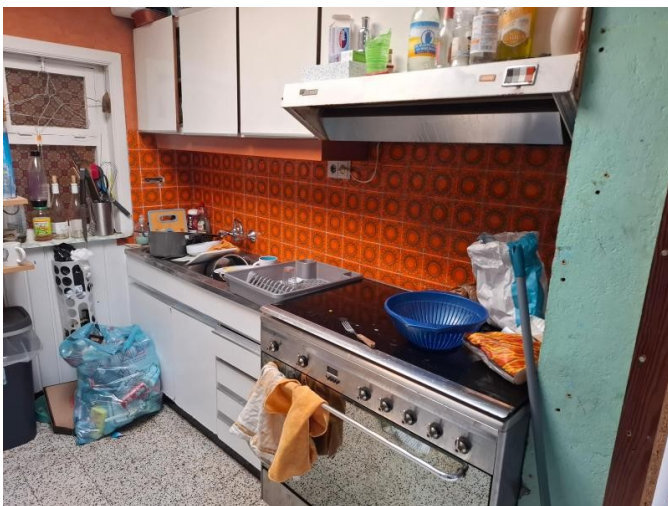
Er zijn verschillende wandtegels voorzien in het gebouw. De eventuele lijm achter de wandtegels was niet waar te nemen en kon niet bemonsterd worden. Bij verwijdering van de tegels dient de eventueel aanwezige tegellijm bemonsterd te worden zodat aanwezigheid van asbest al dan niet kan uitgesloten worden.

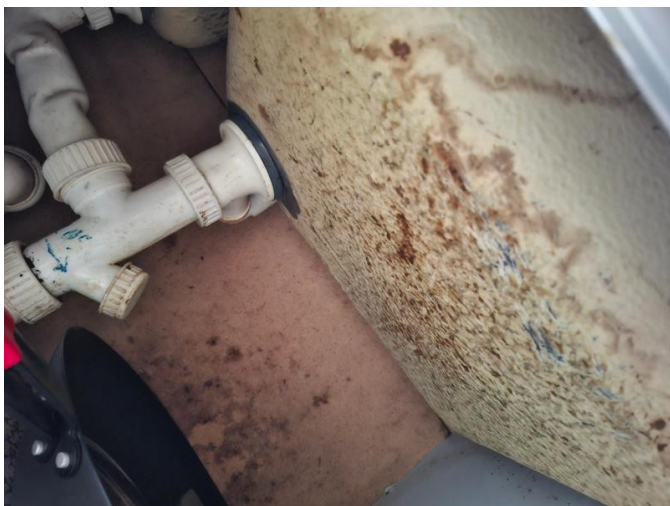
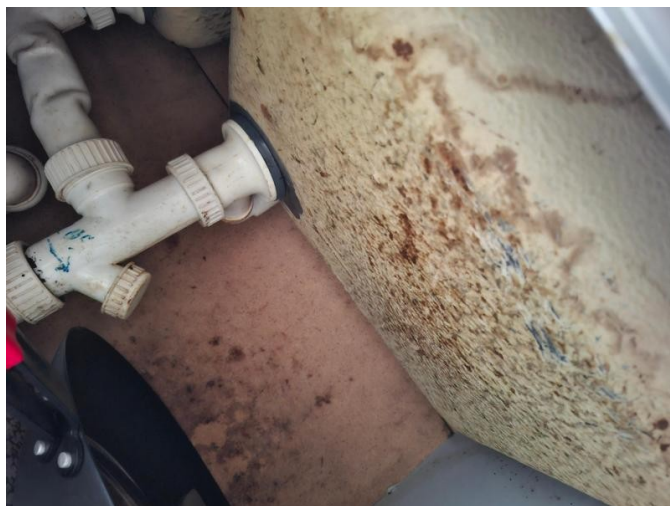
Geen asbest

#	Type	Referentie	Resultaat
15.1	Puntmonster	2457983-04	Geen asbest

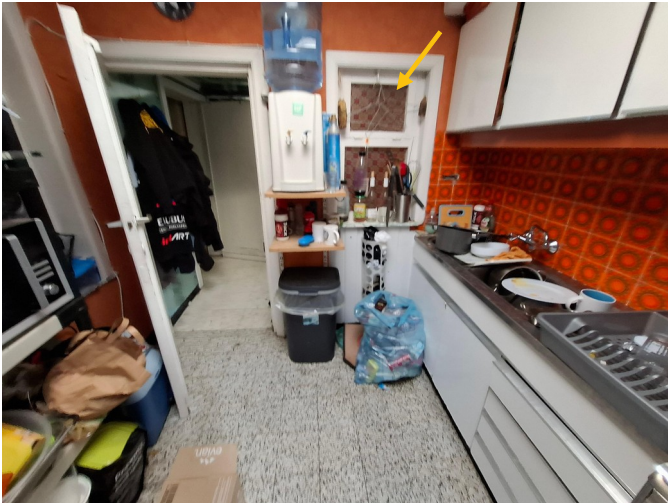
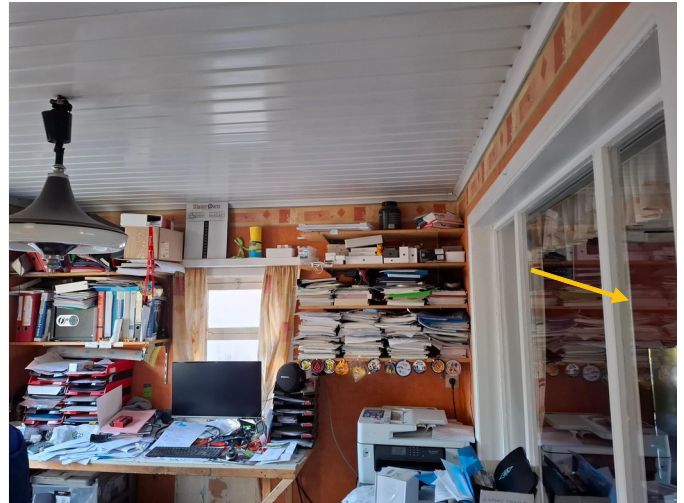
Geen asbest

#	Type	Referentie	Resultaat
16.1	Puntmonster	2457983-03	Geen asbest

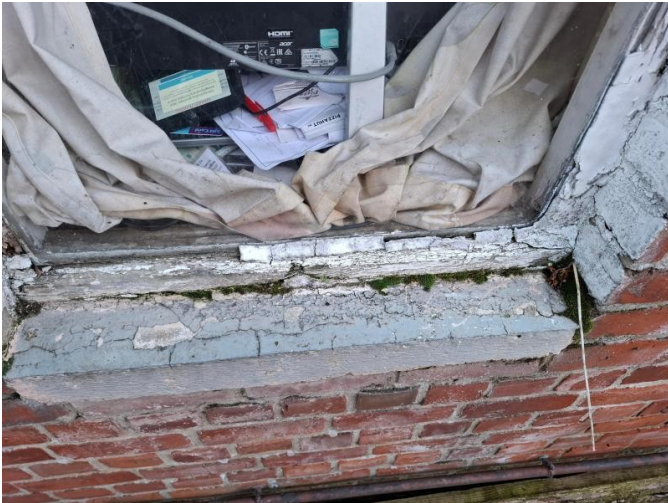
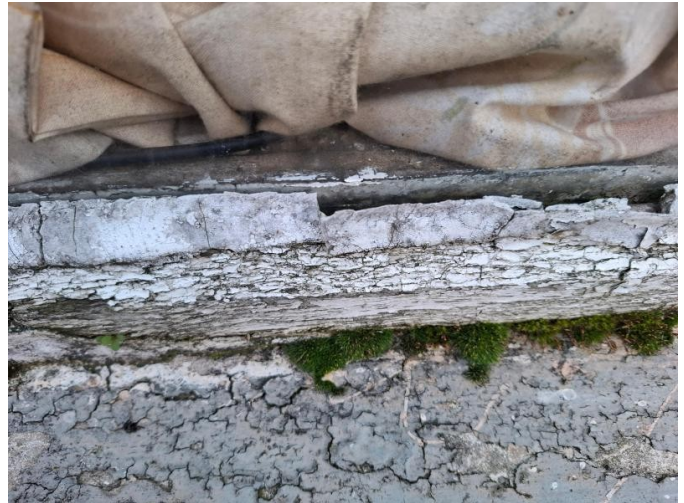
## Fiche 17: Mastiek houten ramen

Geen asbest

#	Type	Referentie	Resultaat
17.1	Mengmonster	2457983-02	Geen asbest

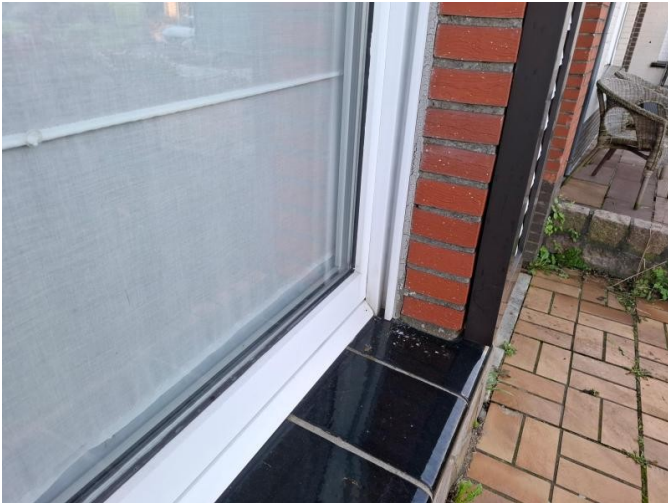
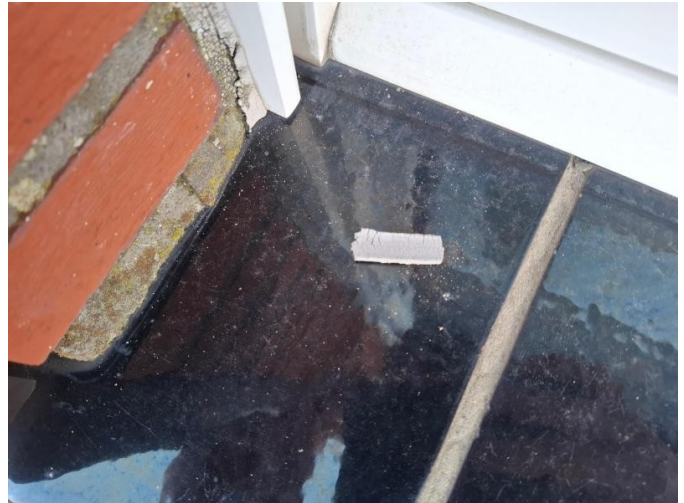
## Fiche 18: Mastiek PVC ramen

Geen asbest
