Asbestinventarisatetest

Meenseweg 546, 8902 Ieper

Attestnummer : 20230310-000065.000

Uitgegeven op : 10.03.2023

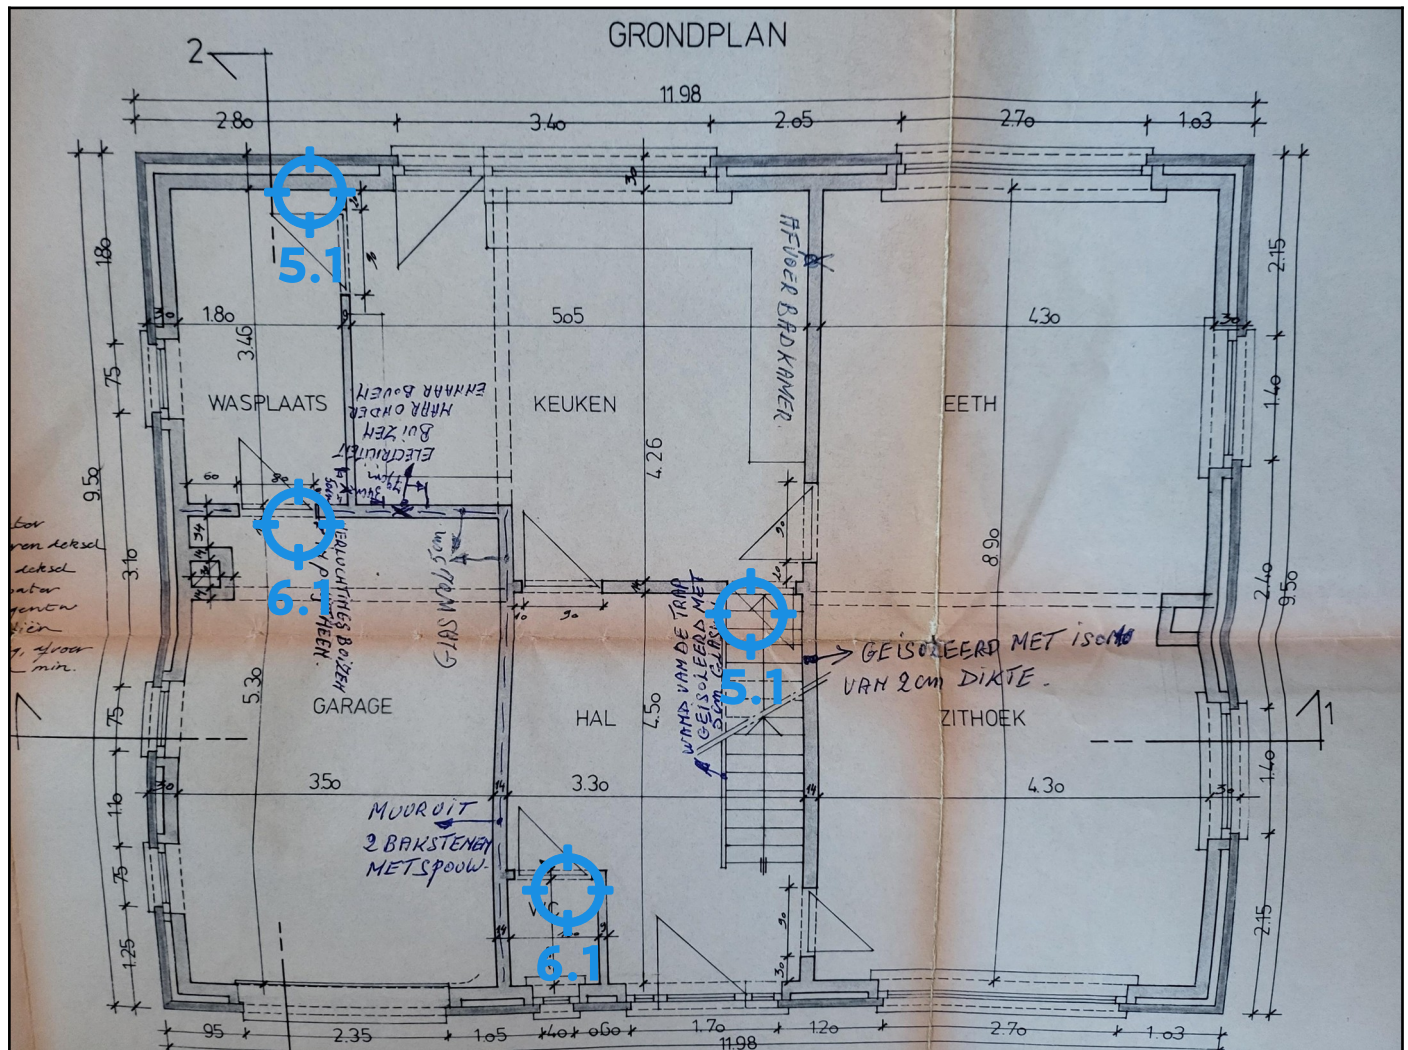
Plan 1.1: gelijkvloer

Beschrijving	Type	Actie
5. Pleisterwerk woning gelijkvloers	Geen asbest	-
5.1 Code: ZM 1	Mengmonster	-
6. Pleisterwerk plafonds gelijkvloers	Geen asbest	-
6.1 Code: ZP 1	Mengmonster	-

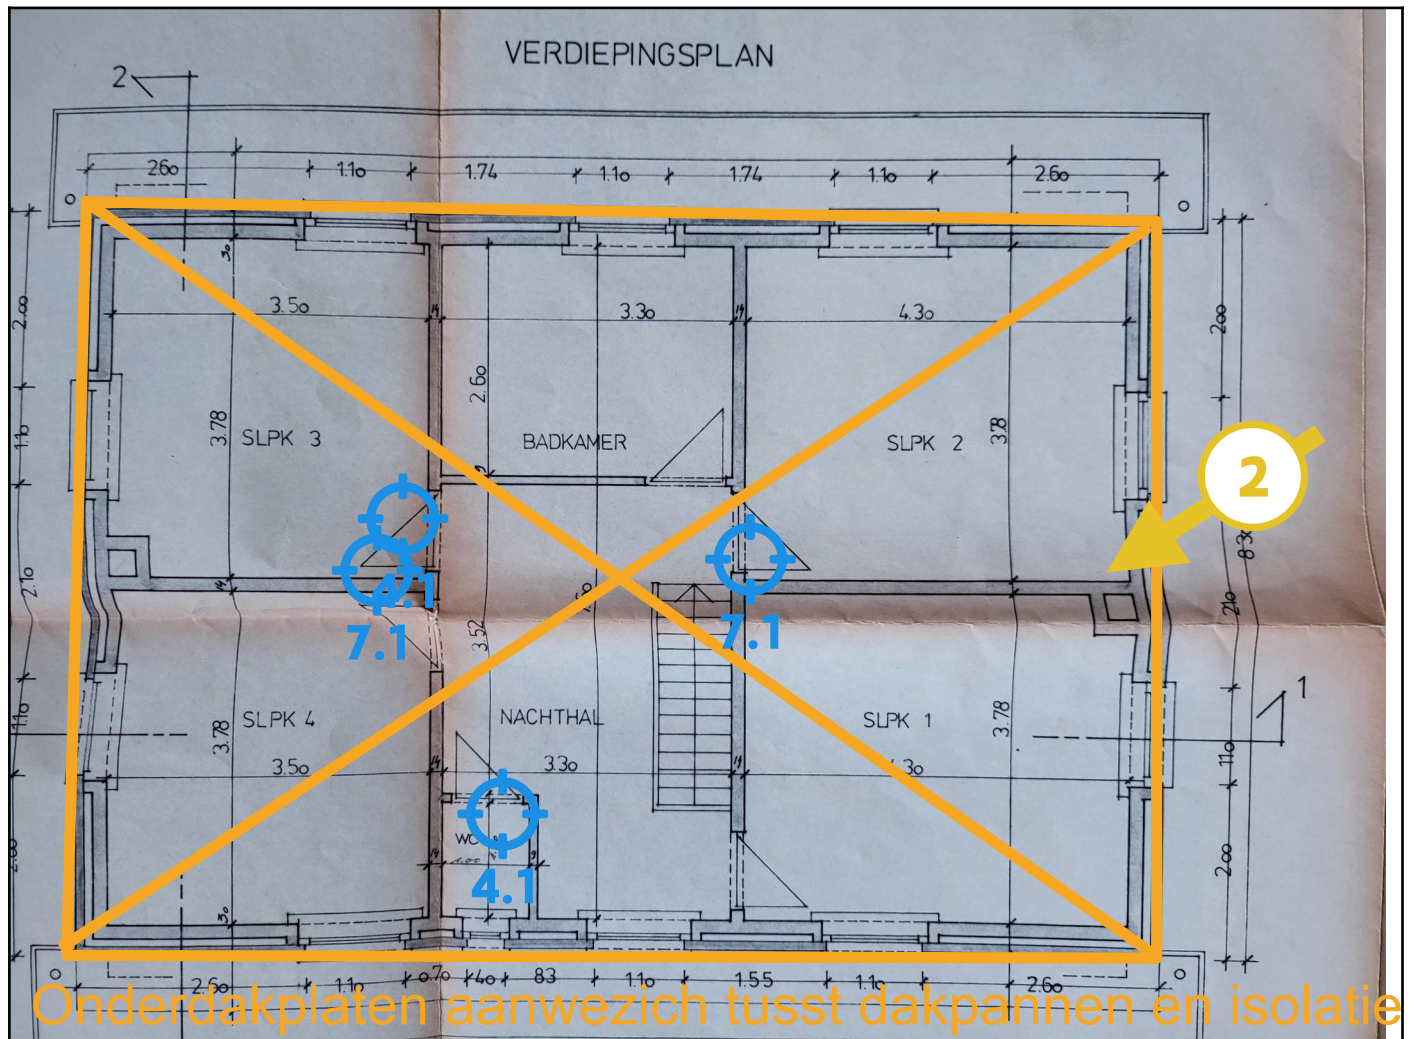
Plan 1.2: Verdieping

Beschrijving	Type	Actie
2. Onderdakplaten woning	Asbestmateriaal	Zorgvuldig beheren
4. Pleisterwerk plafonds verdieping	Geen asbest	-
4.1 Code: ZP 2	Mengmonster	-
7. Pleisterwerk muren verdieping	Geen asbest	-
7.1 Code: ZM 2	Mengmonster	-

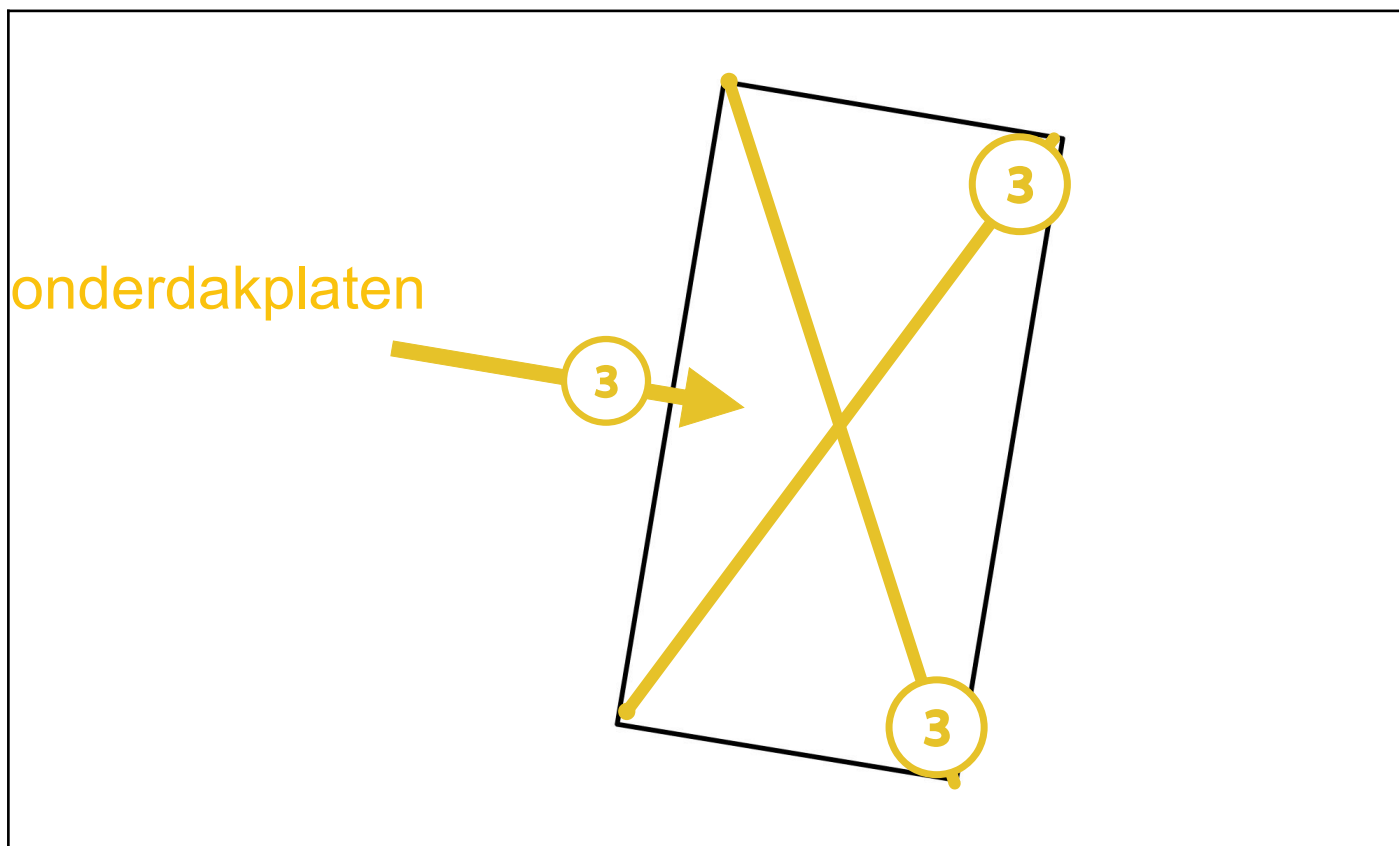
Plan 2.1: Bijgebouw plan

Beschrijving	Type	Actie
3. Onderdakplaten bijgebouw	Asbestmateriaal	Zorgvuldig beheren

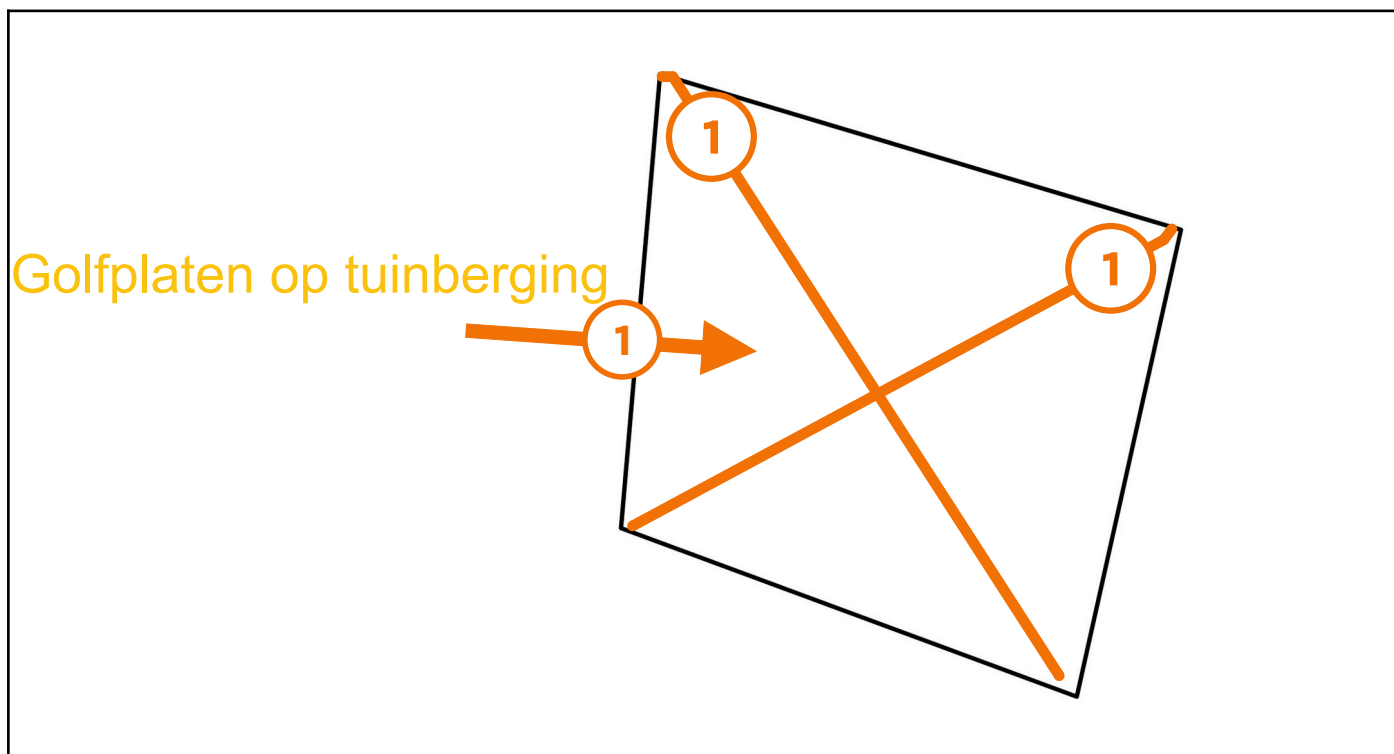
Plan 3.1: tuinberging plan

Beschrijving	Type	Actie
1. Tuinberging met golfplaten	Asbestmateriaal	Verwijderen

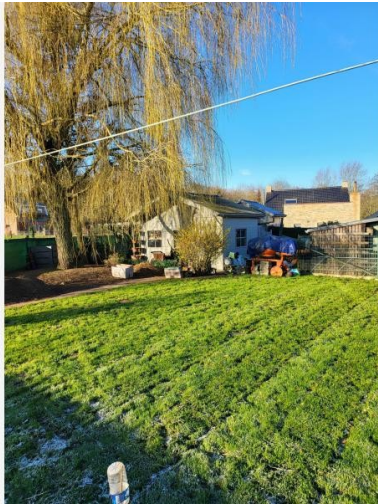
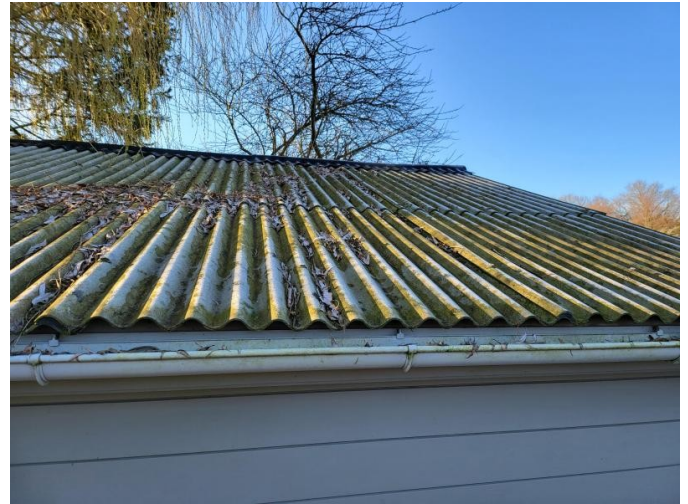
Het asbestmateriaal valt onder de mijlpaal van 2034.

Eindbeoordeling materiaalrisico	Zeer laag materiaalrisico en/of zeer lage kans op vezelvrijgave
---------------------------------	---

Gebondenheid	Categorie 1: hechtgebonden in oorsprong
Asbestsoort (vezeltype)	Alleen chrysotiel
Asbestconcentratie	Laag (< 50%)
Afschermingsgraad van het gehele materiaal	Geheel of deels vrij aan de buitenlucht
Toestand van het materiaal	Onbeschadigd, niet verweerd

Beschrijving	Tuinberging met golfplaten
Omgeving	Buiten
Primaire drager	Schuin dak
Asbestmateriaal	Dak- en gevelbekleding - Golfplaat
Bindmiddel van asbestmateriaal	Cement
Gebondenheid op basis van bindmiddel	Hecht
Hoeveelheid (oppervlakte - aantal)	<ul style="list-style-type: none">• 19,00 m² - 1 stuk
Totale oppervlakte	19,00 m ²
Eenvoudig bereikbaar	Nee <ul style="list-style-type: none">• Verwijdering tast de bouwkundige integriteit aan.
Bevestigingswijze	<ul style="list-style-type: none">• Geschroefd

Identificatiemethode	Vaststelling zonder monstername
Destructieve handeling voor identificatie	Nee

Verwijderen

- Zorg voor een veilig beheer en verwijder dit asbestmateriaal wanneer het bij werken eenvoudig bereikbaar wordt. Controleer de toestand jaarlijks op wijzigingen.

- Eenvoudige handelingen: mag via doe-het-zelf of door werknemer(s) met opleidingsattest eenvoudige handelingen mits het gebruik van de nodige PBM's en veiligheidsmaatregelen

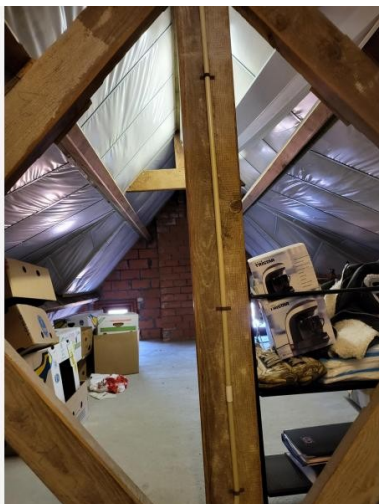
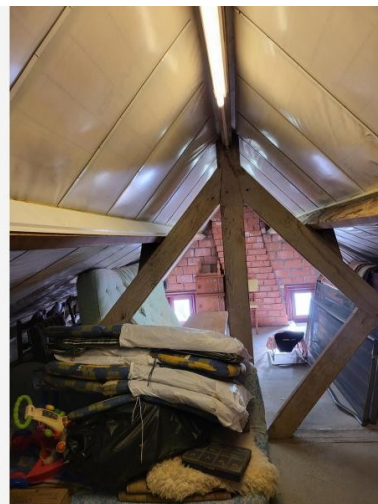
Het asbestmateriaal valt onder de mijlpaal van 2040.

Eindbeoordeling materiaalrisico	Zeer laag materiaalrisico en/of zeer lage kans op vezelvrijgave
---------------------------------	---

Gebondenheid	Categorie 1: hechtgebonden in oorsprong
Asbestsoort (vezeltype)	Alleen chrysotiel
Asbestconcentratie	Laag (< 50%)
Afschermingsgraad van het gehele materiaal	Stootvaste afscherming of omkasting
Toestand van het materiaal	Onbeschadigd, niet verweerd

Beschrijving	Onderdakplaten woning
Omgeving	Binnen
Primaire drager	Schuin dak
Asbestmateriaal	Plaat, paneel, tablet - Type Menuiserite
Bindmiddel van asbestmateriaal	Cement
Gebondenheid op basis van bindmiddel	Hecht
Hoeveelheid (oppervlakte - dikte - aantal)	• 114,00 m ² - 0,50 cm - 1 stuk
Totaal volume	0,57 m ³
Eenvoudig bereikbaar	Nee <ul style="list-style-type: none">Het asbestmateriaal is bedekt (uitgezonderd laag verf, coating, behang, kunststof, textiel) en het wegnemen van het bedekkende materiaal kan niet zonder het bedekkende materiaal te beschadigen.Verwijdering tast de bouwkundige integriteit aan.

Bevestigingswijze	• Genageld, geniet
Identificatiemethode	Vaststelling zonder monstername
Destructieve handeling voor identificatie	Nee

Zorgvuldig beheren

- Zorg voor een veilig beheer. Vermijd het beschadigen van het asbestmateriaal. Controleer de toestand jaarlijks op wijzigingen.
- Zorg voor een veilig beheer en verwijder dit asbestmateriaal wanneer het bij werken eenvoudig bereikbaar wordt. Controleer de toestand jaarlijks op wijzigingen.

- Eenvoudige handelingen: mag via doe-het-zelf of door werknemer(s) met opleidingsattest eenvoudige handelingen mits het gebruik van de nodige PBM's en veiligheidsmaatregelen

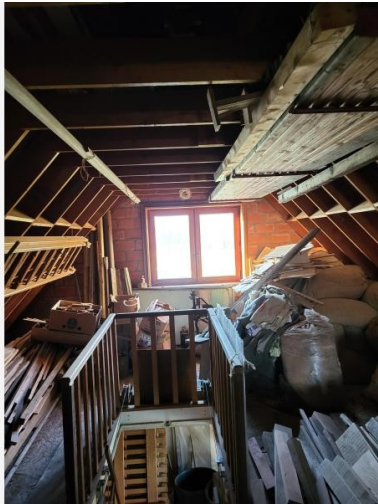
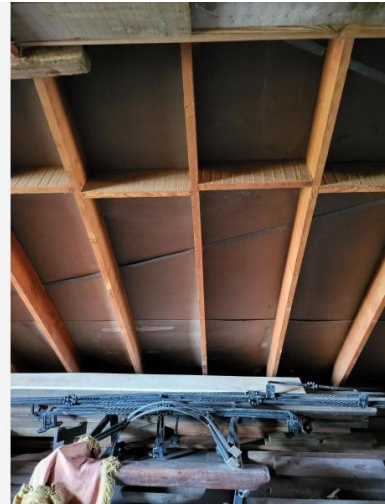
Het asbestmateriaal valt onder de mijlpaal van 2040.

Eindbeoordeling materiaalrisico	Zeer laag materiaalrisico en/of zeer lage kans op vezelvrijgave
---------------------------------	---

Gebondenheid	Categorie 1: hechtgebonden in oorsprong
Asbestsoort (vezeltype)	Alleen chrysotiel
Asbestconcentratie	Laag (< 50%)
Afschermingsgraad van het gehele materiaal	Stootvaste afscherming of omkasting
Toestand van het materiaal	Onbeschadigd, niet verweerd

Beschrijving	Onderdakplaten bijgebouw
Omgeving	Grenst aan binnen- en buitenlucht
Primaire drager	Schuin dak
Asbestmateriaal	Plaat, paneel, tablet - Type Menuiserite
Bindmiddel van asbestmateriaal	Cement
Gebondenheid op basis van bindmiddel	Hecht
Hoeveelheid (oppervlakte - dikte - aantal)	• 72,00 m ² - 0,50 cm - 1 stuk
Totaal volume	0,36 m ³
Eenvoudig bereikbaar	Nee <ul style="list-style-type: none">Het asbestmateriaal is bedekt (uitgezonderd laag verf, coating, behang, kunststof, textiel) en het wegnemen van het bedekkende materiaal kan niet zonder het bedekkende materiaal te beschadigen.Verwijdering tast de bouwkundige integriteit aan.

Bevestigingswijze	• Genageld, geniet
Identificatiemethode	Vaststelling zonder monstername
Destructieve handeling voor identificatie	Nee

Zorgvuldig beheren

- Zorg voor een veilig beheer. Vermijd het beschadigen van het asbestmateriaal. Controleer de toestand jaarlijks op wijzigingen.
- Zorg voor een veilig beheer en verwijder dit asbestmateriaal wanneer het bij werken eenvoudig bereikbaar wordt. Controleer de toestand jaarlijks op wijzigingen.

- Eenvoudige handelingen: mag via doe-het-zelf of door werknemer(s) met opleidingsattest eenvoudige handelingen
Mits het gebruik van de nodige pbm's en veiligheidsmaatregelen

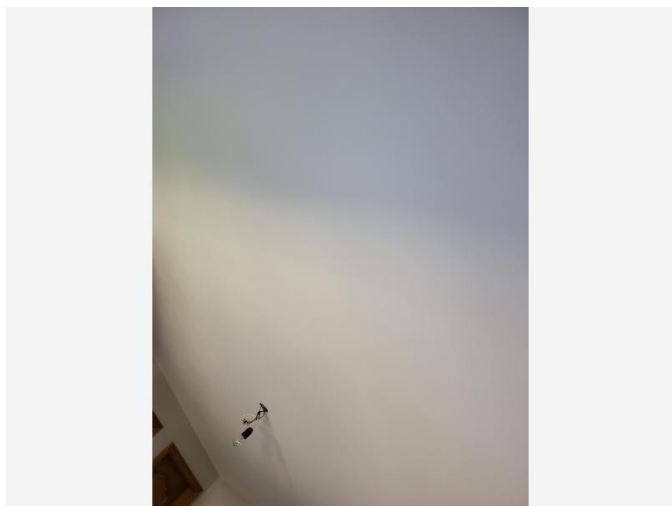
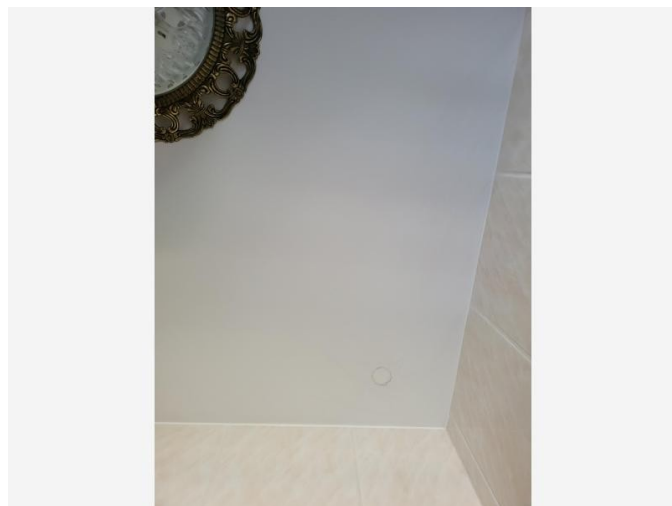
Geen asbest

#	Type	Referentie	Resultaat
4.1	Mengmonster	ZP 2	Geen asbest

Beschrijving	Pleisterwerk plafonds verdieping
Omgeving	Binnen
Primaire drager	Binnenwand
Bindmiddel van materiaal	Gips - kalk

Gebondenheid op basis van bindmiddel	Niet-hechtgebonden
Hoeveelheid (oppervlakte - dikte - aantal)	• 114,00 m ² - 1,00 cm - 1 stuk
Totaal volume	1,14 m ³
Identificatiemethode	Vaststelling met monstername
Destructieve handeling voor identificatie	Nee

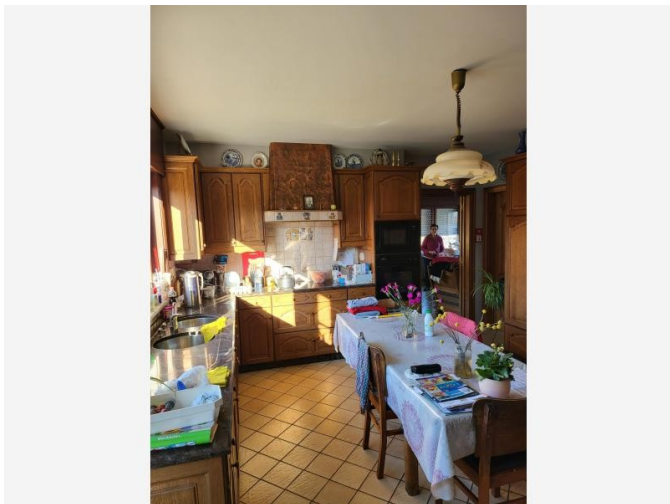
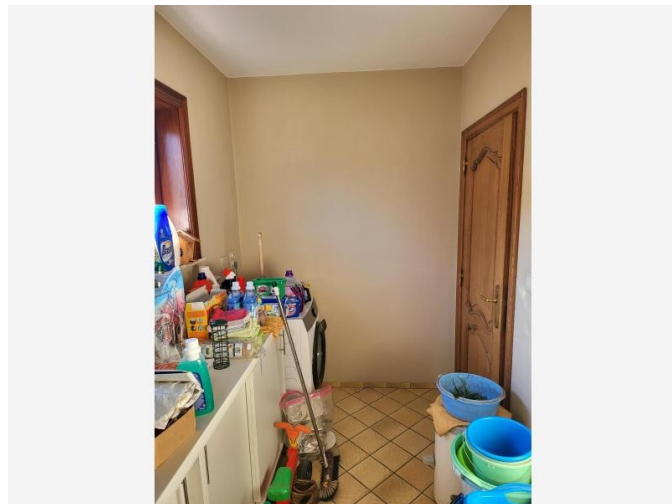
Geen asbest

#	Type	Referentie	Resultaat
5.1	Mengmonster	ZM 1	Geen asbest

Beschrijving	Pleisterwerk woning gelijkvloers
Omgeving	Binnen
Primaire drager	Binnenwand
Bindmiddel van materiaal	Gips - kalk

Gebondenheid op basis van bindmiddel	Niet-hechtgebonden
Hoeveelheid (oppervlakte - dikte - aantal)	• 150,00 m ² - 0,10 cm - 1 stuk
Totaal volume	0,15 m ³
Identificatiemethode	Vaststelling met monstername
Destructieve handeling voor identificatie	Nee

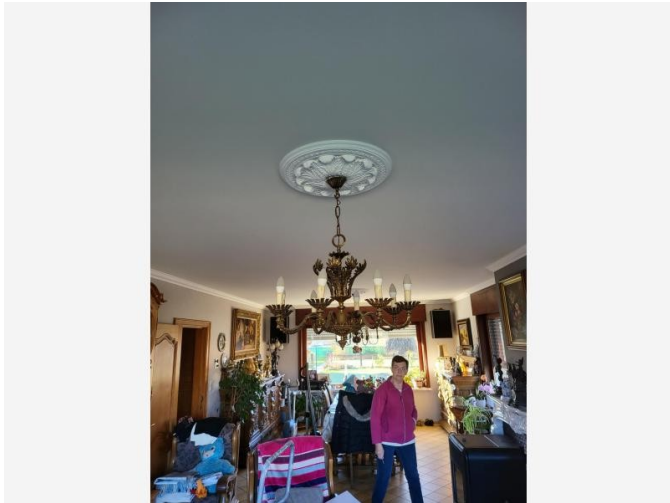
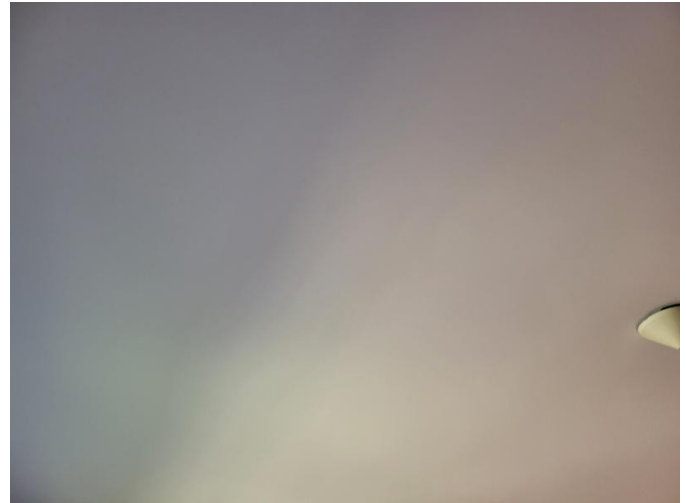
Geen asbest

#	Type	Referentie	Resultaat
6.1	Mengmonster	ZP 1	Geen asbest

Beschrijving	Pleisterwerk plafonds gelijkvloers
Omgeving	Binnen
Primaire drager	Binnenwand
Bindmiddel van materiaal	Gips - kalk

Gebondenheid op basis van bindmiddel	Niet-hechtgebonden
Hoeveelheid (oppervlakte - dikte - aantal)	• 114,00 m ² - 1,00 cm - 1 stuk
Totaal volume	1,14 m ³
Identificatiemethode	Vaststelling met monstername
Destructieve handeling voor identificatie	Nee

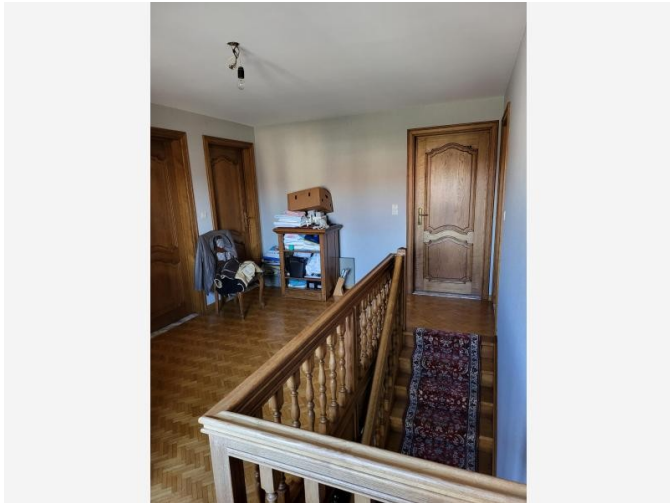
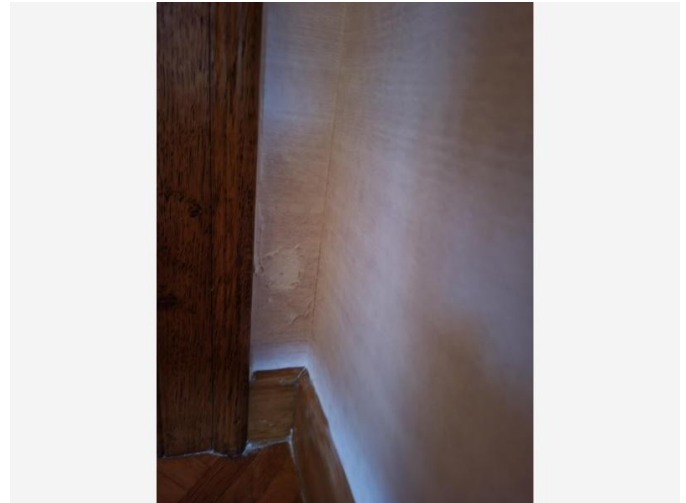
Geen asbest

#	Type	Referentie	Resultaat
7.1	Mengmonster	ZM 2	Geen asbest

Beschrijving	Pleisterwerk muren verdieping
Omgeving	Binnen
Primaire drager	Binnenwand
Bindmiddel van materiaal	Gips - kalk

Gebondenheid op basis van bindmiddel	Niet-hechtgebonden
Hoeveelheid (oppervlakte - dikte - aantal)	• 140,00 m ² - 1,00 cm - 1 stuk
Totaal volume	1,40 m ³
Identificatiemethode	Vaststelling met monstername
Destructieve handeling voor identificatie	Nee
