# Asbestinventarisatetest

Veurnseweg 83, 8900 Ieper

Attestnummer : 20241221-000007.000

Uitgegeven op : 21.12.2024

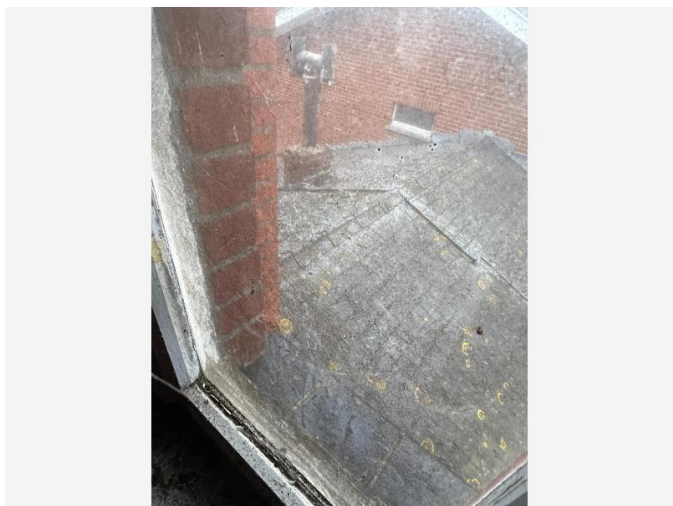
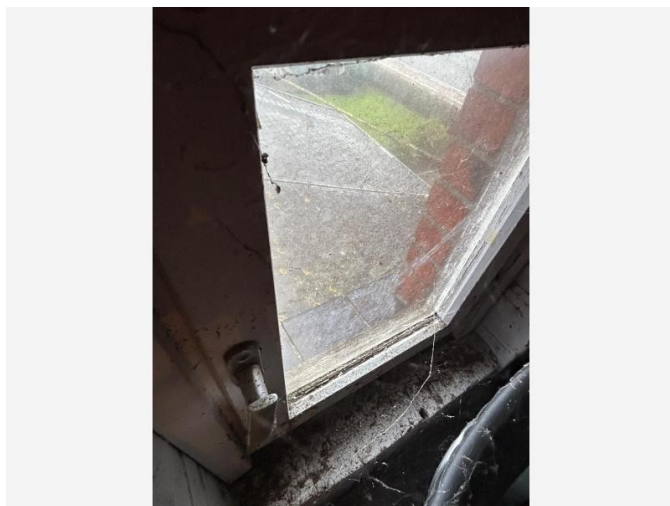
Het asbestmateriaal valt onder de mijlpaal van 2040.

**Dringend verwijderen**

Beschrijving	Sediment op dak en in dakgoot
Type afvalstof	Betreft resten (contaminatie) van verwerking of beschadiging
Type resten (contaminatie)	<ul style="list-style-type: none"><li>• Stof, deeltjes &lt; 4 mm, flinters, gruis (los, opliggend)</li></ul>
Besmette materialen	<ul style="list-style-type: none"><li>• Sediment (dakgoot, afvoerbuï, regenwaterput, ...)</li></ul>
Bron van de resten	Golfplaten
Omgeving	Buiten
Primaire drager	Schuin dak
Gebondenheid resten	Niet hecht
Hoeveelheid (gewicht - aantal)	<ul style="list-style-type: none"><li>• 10,00 kg - 1 stuk</li></ul>
Totaal gewicht	10,00 kg
Eenvoudig bereikbaar	Ja
Identificatiemethode	Vaststelling zonder monstername

- Verwijder het asbestafval.

- Eenvoudige handelingen: mag via doe-het-zelf of door werknemer(s) met opleidingsattest eenvoudige handelingen  
Draag gepaste veiligheidskledij tijdens de verwijdering. Vermijd stofvorming.
- Eenvoudige handelingen: enkel door erkend asbestverwijderaar  
Draag gepaste veiligheidskledij tijdens de verwijdering. Vermijd stofvorming.

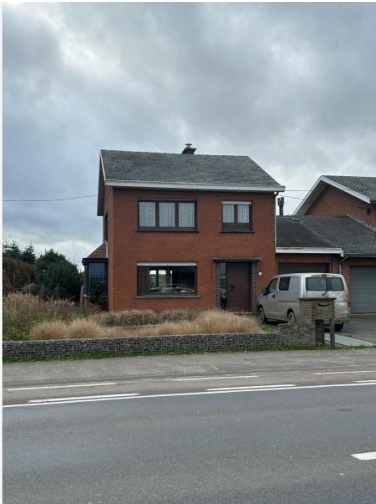
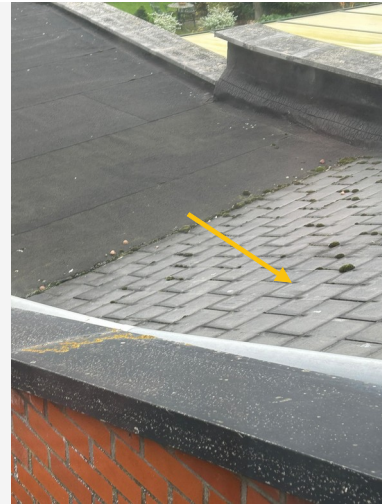
Het asbestmateriaal valt onder de mijlpaal van 2034.

**Verwijderen**

Eindbeoordeling materiaalrisico	Verhoogd materiaalrisico en/of verhoogde kans op vezelvrijgave
---------------------------------	----------------------------------------------------------------

Gebondenheid	Categorie 1: hechtgebonden in oorsprong
Asbestsoort (vezeltype)	Crocidoliet aanwezig
Asbestconcentratie	Laag (< 50%)
Afschermingsgraad van het gehele materiaal	Geheel of deels vrij aan de buitenlucht
Toestand van het materiaal	Matig beschadigd, matig verweerd

Beschrijving	Leien dak
Omgeving	Buiten
Primaire drager	Schuin dak
Asbestmateriaal	Dak- en gevelbekleding - Lei, shingle
Bindmiddel van asbestmateriaal	Cement
Gebondenheid op basis van bindmiddel	Hecht
Hoeveelheid (oppervlakte - aantal)	<ul style="list-style-type: none"><li>• 100,00 m<sup>2</sup> - 1 stuk</li></ul>
Totale oppervlakte	100,00 m <sup>2</sup>
Eenvoudig bereikbaar	Ja
Bevestigingswijze	<ul style="list-style-type: none"><li>• Genageld, geniet</li></ul>
Identificatiemethode	Vaststelling zonder monstername
Destructieve handeling voor identificatie	Nee

- Zorg voor een veilig beheer. Vermijd het beschadigen van het asbestmateriaal. Controleer de toestand jaarlijks op wijzigingen.

- Eenvoudige handelingen: mag via doe-het-zelf of door werknemer(s) met opleidingsattest eenvoudige handelingen  
De leien kunnen zonder deze te beschadigen verwijderd worden wanneer er zich ooit dakwerken plaatsvinden. Draag de gepaste PBM's.

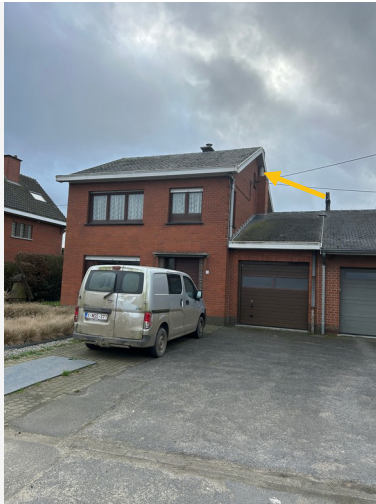
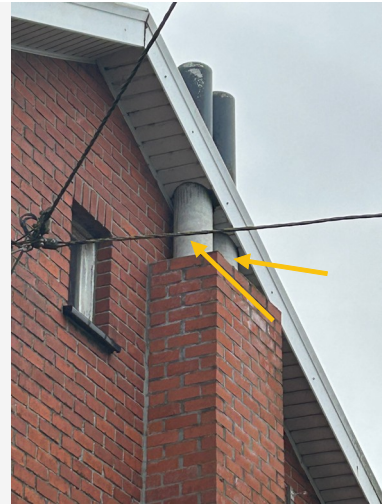
Het asbestmateriaal valt onder de mijlpaal van 2040.

Verwijderen

Eindbeoordeling materiaalrisico	Verhoogd materiaalrisico en/of verhoogde kans op vezelvrijgave
---------------------------------	----------------------------------------------------------------

Gebondenheid	Categorie 1: hechtgebonden in oorsprong
Asbestsoort (vezeltype)	Crocidoliet aanwezig
Asbestconcentratie	Laag (< 50%)
Afschermingsgraad van het gehele materiaal	Geheel of deels vrij aan de buitenlucht
Toestand van het materiaal	Matig beschadigd, matig verweerd

Beschrijving	Buis rookgas asbestcement
Omgeving	Buiten
Primaire drager	Schuin dak
Asbestmateriaal	Buis, koker, leiding, pijp, doorvoer
Bindmiddel van asbestmateriaal	Cement
Gebondenheid op basis van bindmiddel	Hecht
Hoeveelheid (lengte - omtrek - dikte - aantal)	<ul style="list-style-type: none"><li>• 5,00 m - 70,00 cm - 1,00 cm - 1 stuk</li></ul>
Totaal volume	0,035 m <sup>3</sup>
Eenvoudig bereikbaar	Ja
Bevestigingswijze	<ul style="list-style-type: none"><li>• Verlijmd, ingegoten, versmeerd</li></ul>
Identificatiemethode	Vaststelling zonder monstername
Destructieve handeling voor identificatie	Nee
Opmerking	Aangezien het materiaal niet volledig te inspecteren valt wordt van uitgegaan dat de buis tot op het gelijkvloers doorloopt in de schouw.

- Zorg voor een veilig beheer. Vermijd het beschadigen van het asbestmateriaal. Controleer de toestand jaarlijks op wijzigingen.

- Eenvoudige handelingen: mag via doe-het-zelf of door werknemer(s) met opleidingsattest eenvoudige handelingen  
Tijdens de verwijdering dient het beschadigen van de buis vermeden worden zodat geen vezels kunnen vrijkomen.

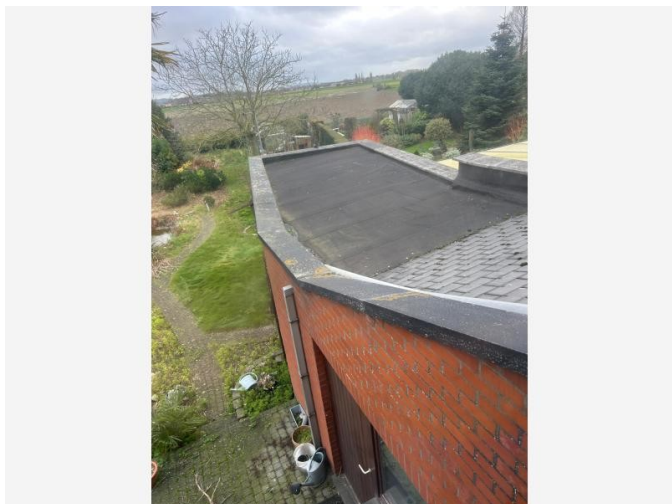
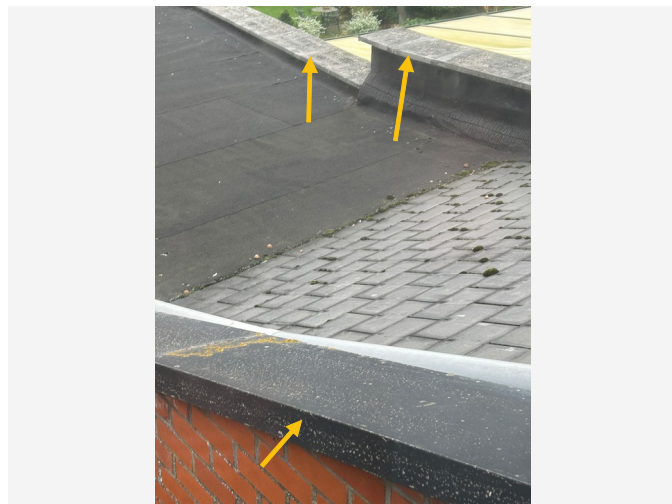
Het asbestmateriaal valt onder de mijlpaal van 2040.

Zorgvuldig beheren

Eindbeoordeling materiaalrisico	Laag materiaalrisico en/of verlaagde kans op vezelvrijgave
---------------------------------	------------------------------------------------------------

Gebondenheid	Categorie 1: hechtgebonden in oorsprong
Asbestsoort (vezeltype)	Crocidoliet aanwezig
Asbestconcentratie	Laag (< 50%)
Afschermingsgraad van het gehele materiaal	Geheel of deels vrij aan de buitenlucht
Toestand van het materiaal	Licht beschadigd, licht verweerd. Intact calciumsilicaatmateriaal of categorie III 'gebondenheid'

Beschrijving	Dekstenen/ muurkappen
Omgeving	Buiten
Primaire drager	Schuin dak
Asbestmateriaal	Deksteen, muurkap - Hol
Bindmiddel van asbestmateriaal	Cement
Gebondenheid op basis van bindmiddel	Hecht
Hoeveelheid (oppervlakte - dikte - aantal)	• 15,00 m <sup>2</sup> - 10,00 cm - 1 stuk
Totaal volume	1,50 m <sup>3</sup>
Eenvoudig bereikbaar	Ja
Bevestigingswijze	• Verlijmd, ingegoten, versmeerd
Identificatiemethode	Vaststelling zonder monstername
Destructieve handeling voor identificatie	Nee

- Zorg voor een veilig beheer en verwijder dit asbestmateriaal wanneer het bij werken eenvoudig bereikbaar wordt. Controleer de toestand jaarlijks op wijzigingen.
- Hemelwater dat afspoelt van asbestcement daken of gevels kan asbestdeeltjes bevatten. Gebruik het enkel voor gesloten circuits (bv. spoelen toiletten). Reinig na het vervangen van het dak of de gevel de dakgoten en regenwaterput of -ton om asbesthoudend sediment of slib te verwijderen

- Eenvoudige handelingen: mag via doe-het-zelf of door werknemer(s) met opleidingsattest eenvoudige handelingen  
De dekstenen kunnen zonder deze te beschadigen, verwijderd worden. Draag de gepaste PBM's. Vermijd beschadigingen aan het materiaal.
- Eenvoudige handelingen: enkel door erkend asbestverwijderaar  
De dekstenen kunnen zonder deze te beschadigen, verwijderd worden. Draag de gepaste PBM's. Vermijd beschadigingen aan het materiaal.

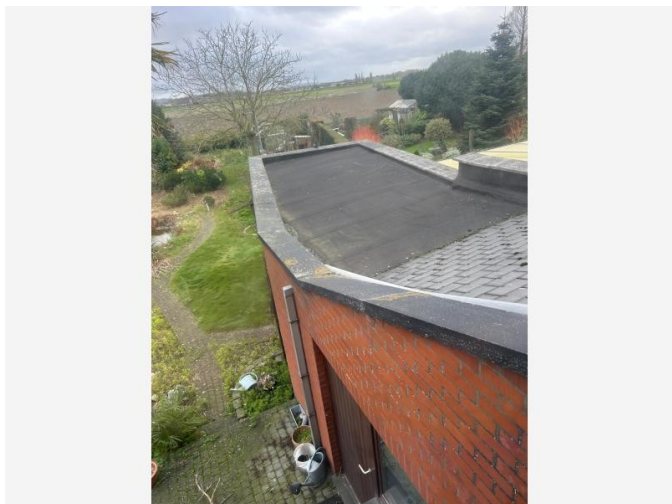
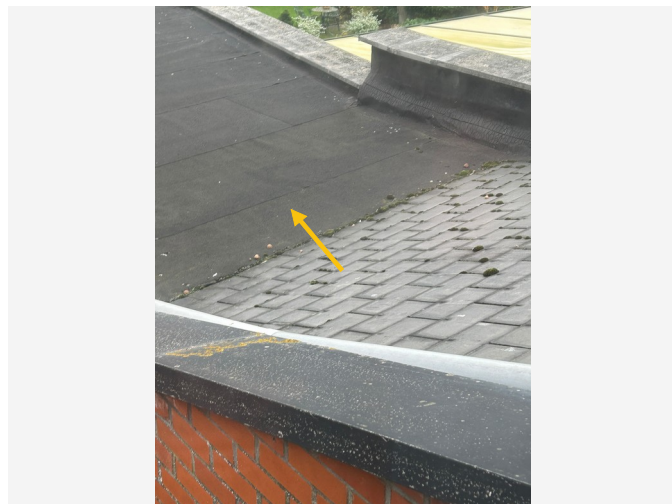
Het asbestmateriaal valt onder de mijlpaal van 2040.

Zorgvuldig beheren

Eindbeoordeling materiaalrisico	Laag materiaalrisico en/of verlaagde kans op vezelvrijgave
---------------------------------	------------------------------------------------------------

Gebondenheid	Categorie 1: hechtgebonden in oorsprong
Asbestsoort (vezeltype)	Alleen chrysotiel
Asbestconcentratie	Laag (< 50%)
Afschermingsgraad van het gehele materiaal	Geheel of deels vrij aan de buitenlucht
Toestand van het materiaal	Licht beschadigd, licht verweerd. Intact calciumsilicaatmateriaal of categorie III 'gebondenheid'

Beschrijving	Roofing plat dak
Omgeving	Buiten
Primaire drager	Plat dak
Asbestmateriaal	Dak- en gevelbekleding - Roofing
Bindmiddel van asbestmateriaal	Bitumen (roofing, teer, asfalt)
Gebondenheid op basis van bindmiddel	Hecht
Hoeveelheid (oppervlakte - aantal)	<ul style="list-style-type: none"><li>• 20,00 m<sup>2</sup> - 1 stuk</li></ul>
Totale oppervlakte	20,00 m <sup>2</sup>
Eenvoudig bereikbaar	Ja
Bevestigingswijze	<ul style="list-style-type: none"><li>• Verlijmd, ingegoten, versmeerd</li></ul>
Identificatiemethode	Vaststelling zonder monstername  Motivatie: Groot risico op structurele gevolgschade (lekschade, werking installatie,...)
Destructieve handeling voor identificatie	Nee
Opmerking	Het plat dak (roofing) wordt opgenomen als mogelijks asbestverdacht materiaal omdat deze onder de verplicht te onderzoeken materialen wordt aangegeven door OVAM. Het is niet mogelijk een staal te nemen tot op de drager zonder waterschade te voorkomen. Bij werken in de toekomst zal dus een staal moeten worden genomen ter analyse om dan al dan niet het materiaal asbestveilig te kunnen verklaren.

- Zorg voor een veilig beheer. Vermijd het beschadigen van het asbestmateriaal. Controleer de toestand jaarlijks op wijzigingen.
- Hemelwater dat afspoelt van asbestcement daken of gevels kan asbestdeeltjes bevatten. Gebruik het enkel voor gesloten circuits (bv. spoelen toiletten). Reinig na het vervangen van het dak of de gevel de dakgoten en regenwaterput of -ton om asbesthoudend sediment of slib te verwijderen

- Eenvoudige handelingen: enkel door erkend asbestverwijderaar  
Niet mogelijk om een staal te nemen tijdens plaatsbezoek wegens waterdichtheidsredenen. Bij toekomstige werken aan het dak dient een staal genomen te worden om het materiaal eventueel asbestvrij te verklaren.

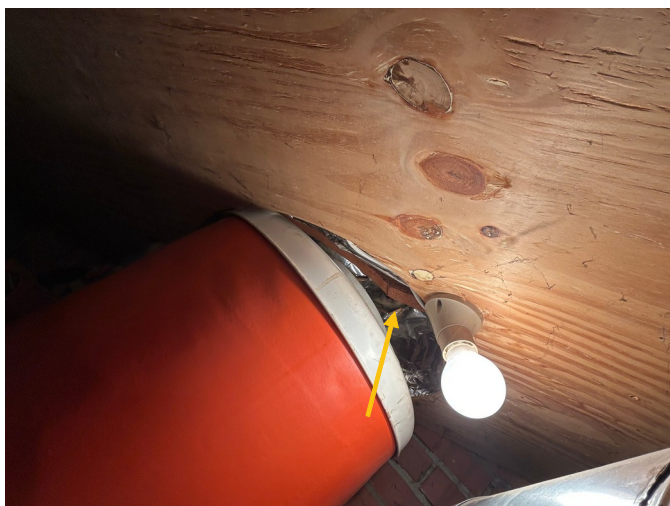
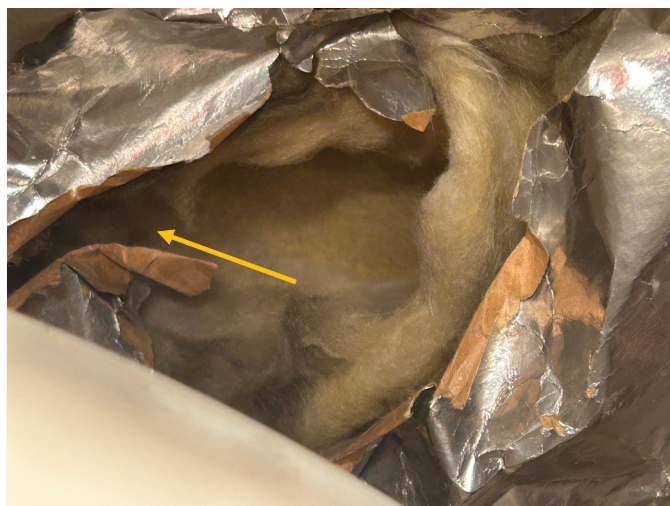
Het asbestmateriaal valt onder de mijlpaal van 2040.

Zorgvuldig beheren

Eindbeoordeling materiaalisico	Laag materiaalisico en/of verlaagde kans op vezelvrijgave
--------------------------------	-----------------------------------------------------------

Gebondenheid	Categorie 1: hechtgebonden in oorsprong
Asbestsoort (vezeltype)	Crocidoliet aanwezig
Asbestconcentratie	Laag (< 50%)
Afschermingsgraad van het gehele materiaal	Geheel of deels (ook) vrij aan de binnenlucht
Toestand van het materiaal	Onbeschadigd, niet verweerd

<b>Beschrijving</b>	Onderdak platen (Menuiserite)
<b>Omgeving</b>	Binnen
<b>Primaire drager</b>	Schuin dak
<b>Asbestmateriaal</b>	Plaat, paneel, tablet - Type Menuiserite
<b>Bindmiddel van asbestmateriaal</b>	Cement
<b>Gebondenheid op basis van bindmiddel</b>	Hecht
<b>Hoeveelheid (oppervlakte - dikte - aantal)</b>	<ul style="list-style-type: none"><li>• 100,00 m<sup>2</sup> - 0,32 cm - 1 stuk</li></ul>
<b>Totaal volume</b>	0,32 m <sup>3</sup>
<b>Eenvoudig bereikbaar</b>	Nee <ul style="list-style-type: none"><li>• Het asbestmateriaal is bedekt (uitgezonderd laag verf, coating, behang, kunststof, textiel) en het wegnemen van het bedekkende materiaal kan niet zonder het bedekkende materiaal te beschadigen.</li></ul>
<b>Bevestigingswijze</b>	<ul style="list-style-type: none"><li>• Genageld, geniet</li></ul>
<b>Identificatiemethode</b>	Vaststelling zonder monstername
<b>Destructieve handeling voor identificatie</b>	Nee

- Zorg voor een veilig beheer en verwijder dit asbestmateriaal wanneer het bij werken eenvoudig bereikbaar wordt. Controleer de toestand jaarlijks op wijzigingen.

- Eenvoudige handelingen: mag via doe-het-zelf of door werknemer(s) met opleidingsattest eenvoudige handelingen  
De platen kunnen tijdens werkzaamheden zonder deze te beschadigen, verwijderd worden. Draag de gepaste PBM's.
- Eenvoudige handelingen: enkel door erkend asbestverwijderaar  
De platen kunnen tijdens werkzaamheden zonder deze te beschadigen, verwijderd worden. Draag de gepaste PBM's.

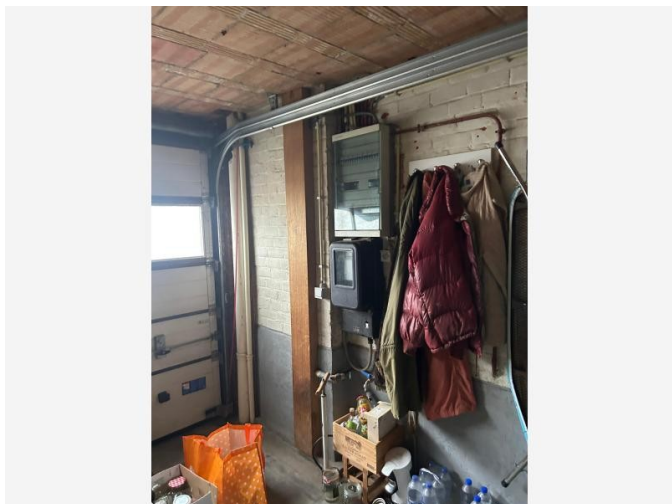
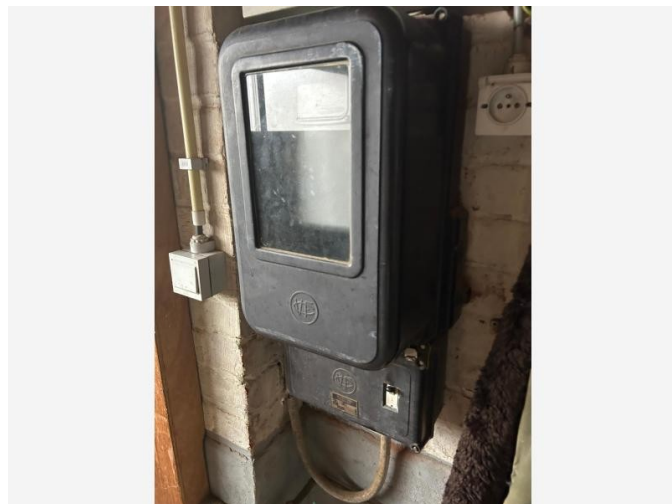
Het asbestmateriaal valt onder de mijlpaal van 2040.

Zorgvuldig beheren

Eindbeoordeling materiaalrisico	Zeer laag materiaalrisico en/of zeer lage kans op vezelvrijgave
---------------------------------	-----------------------------------------------------------------

Gebondenheid	Categorie 1: hechtgebonden in oorsprong
Asbestsoort (vezeltype)	Alleen chrysotiel
Asbestconcentratie	Laag (< 50%)
Afschermingsgraad van het gehele materiaal	Geheel of deels (ook) vrij aan de binnenlucht
Toestand van het materiaal	Onbeschadigd, niet verweerd

Beschrijving	Bakeliet - elektrische installatie
Omgeving	Binnen
Primaire drager	Communicatie en elektrische infrastructuur en uitrusting
Asbestmateriaal	Plaat, paneel, tablet - Type Bakeliet
Bindmiddel van asbestmateriaal	Kunststof of -hars
Gebondenheid op basis van bindmiddel	Hecht
Hoeveelheid (oppervlakte - dikte - aantal)	• 1,00 m <sup>2</sup> - 15,00 cm - 1 stuk
Totaal volume	0,15 m <sup>3</sup>
Eenvoudig bereikbaar	Ja
Bevestigingswijze	• Geschroefd
Identificatiemethode	Vaststelling zonder monsternamen
Destructieve handeling voor identificatie	Nee
Opmerking	Betreft alle bakelieten schakelmateriaal + verdeelkasten in het pand.

- Zorg voor een veilig beheer. Vermijd het beschadigen van het asbestmateriaal. Controleer de toestand jaarlijks op wijzigingen.

- Eenvoudige handelingen: mag via doe-het-zelf of door werknemer(s) met opleidingsattest eenvoudige handelingen  
De bakelieten omkasting kan zonder deze te breken, verwijderd / losgeschroefd worden.

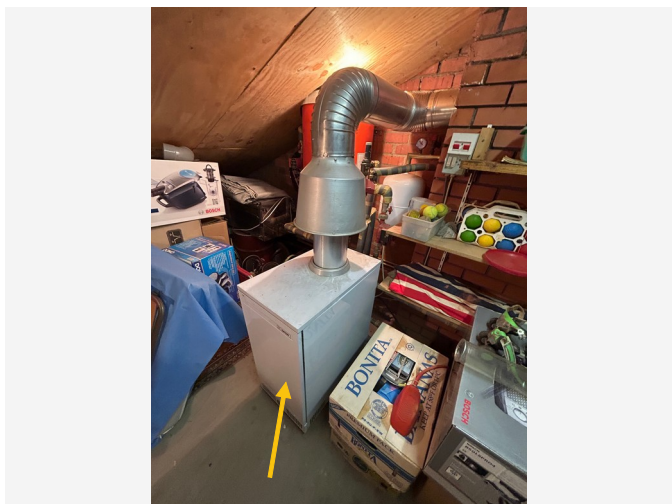
Vrije foto

Vermoedelijk bevat deze ketel asbesthoudende dichtingen binnenin. De Brander zelf werd reeds gerenoveerd, deze dichtingen zijn niet asbestverdacht.

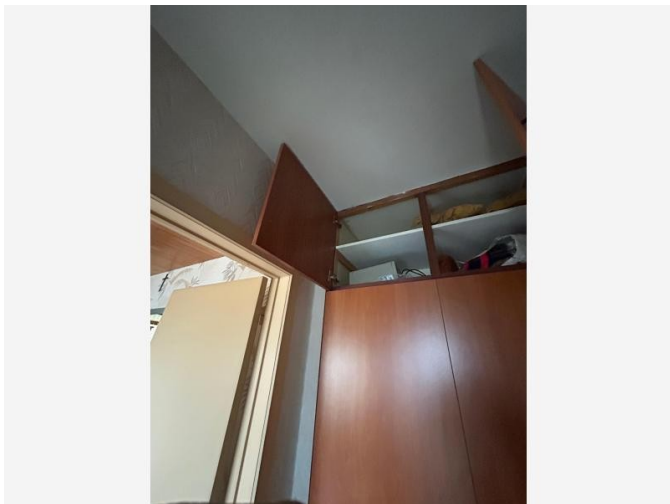
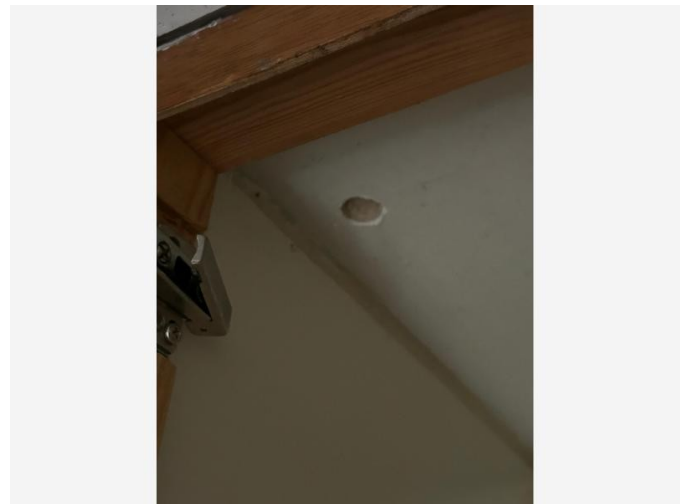
Geen asbest

#	Type	Referentie	Resultaat
9.1	Mengmonster	02	Geen asbest

<b>Beschrijving</b>	Pleisterwerk plafonds
<b>Omgeving</b>	Binnen
<b>Primaire drager</b>	Plafond
<b>Bindmiddel van materiaal</b>	Gips - kalk
<b>Gebondenheid op basis van bindmiddel</b>	Niet-hechtgebonden
<b>Hoeveelheid (oppervlakte - dikte - aantal)</b>	• 85,00 m <sup>2</sup> - 1,00 cm - 1 stuk
<b>Totaal volume</b>	0,85 m <sup>3</sup>
<b>Identificatiemethode</b>	Vaststelling met monsternamen
<b>Destructieve handeling voor identificatie</b>	Nee
<b>Opmerking</b>	Alle plafonds zijn bepleisterd.

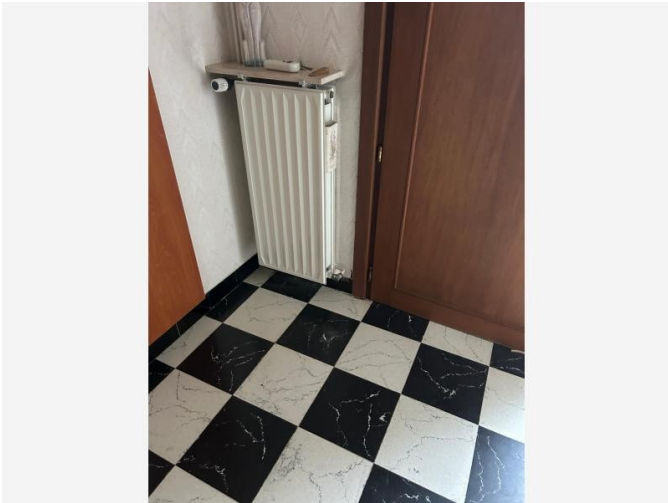
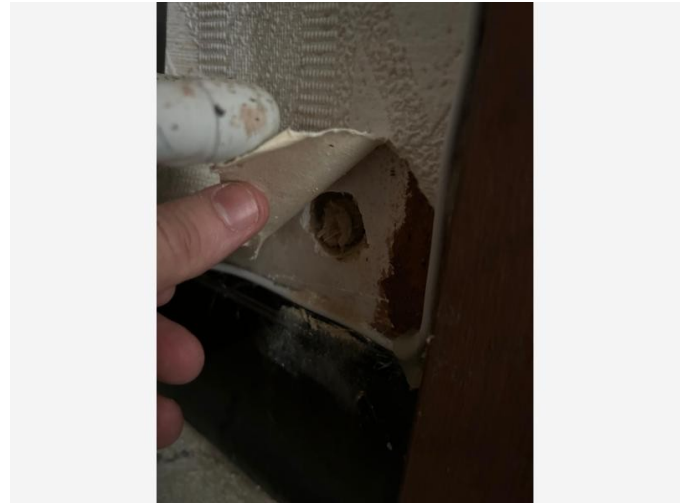
Geen asbest

#	Type	Referentie	Resultaat
10.1	Mengmonster	01	Geen asbest

Beschrijving	Pleisterwerk wanden
Omgeving	Binnen
Primaire drager	Binnenwand
Bindmiddel van materiaal	Gips - kalk
Gebondenheid op basis van bindmiddel	Niet-hechtgebonden
Hoeveelheid (oppervlakte - dikte - aantal)	• 250,00 m <sup>2</sup> - 1,00 cm - 1 stuk
Totaal volume	2,50 m <sup>3</sup>
Identificatiemethode	Vaststelling met monstername
Destructieve handeling voor identificatie	Nee
Opmerking	Alle wanden zijn bepleisterd.
