Asbestinventarisatetest

Oude Veurnestraat 81/3B, 8900 Ieper

Attestnummer : 20251229-000194.000

Uitgegeven op : 29.12.2025

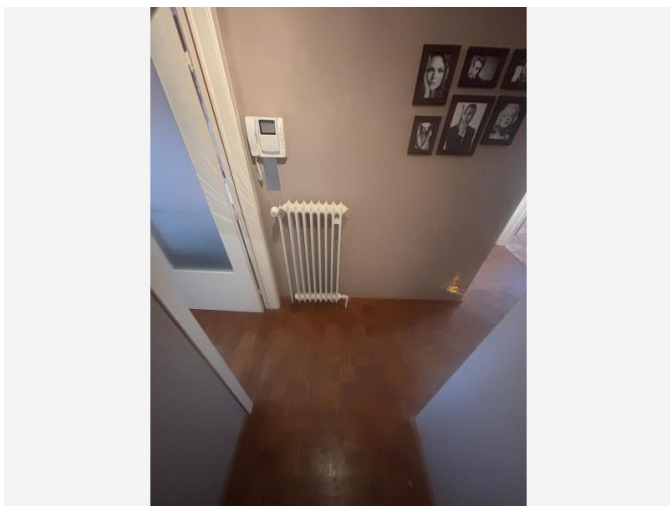
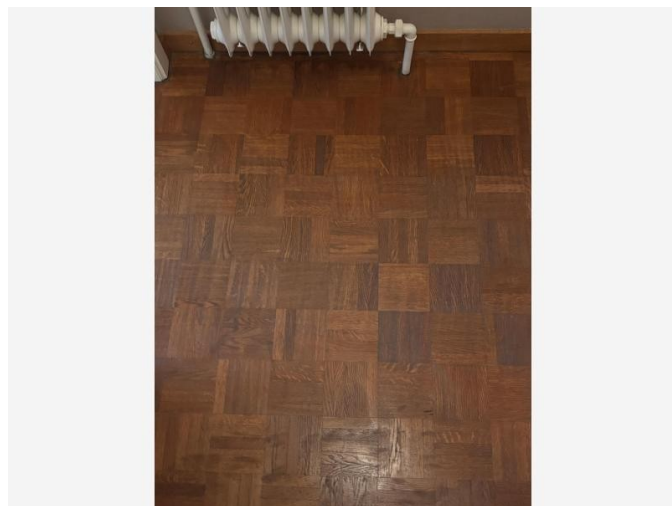
De bovenste laag (visueel zichtbaar) van de vloer (keramische tegels en/of parket/laminaat) is niet asbestverdacht (op alle verdiepen). Echter, bij renovatiewerkzaamheden is het van groot belang om de onderliggende lagen, zoals lijm, oude vloeren, ondergrondse leidingen te onderzoeken op de aanwezigheid van asbest. Een asbestinventarisatie (aanvullend onderzoek) voorafgaand aan de werkzaamheden is sterk aanbevolen.

Basis voor advies	De asbestdeskundige beoordeelt het materiaal als niet-asbestverdacht.
--------------------------	---

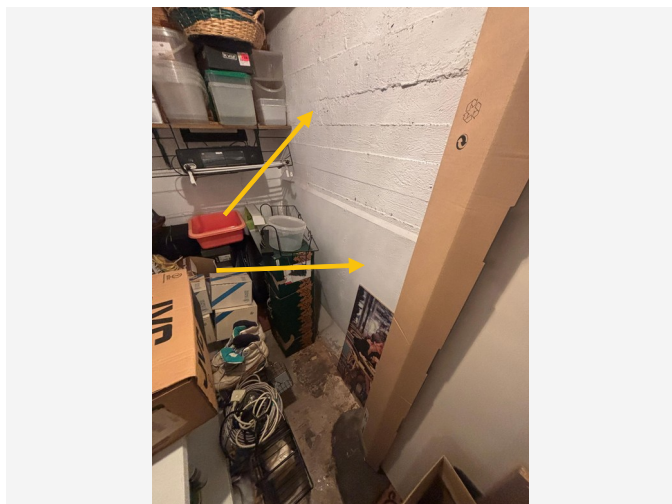
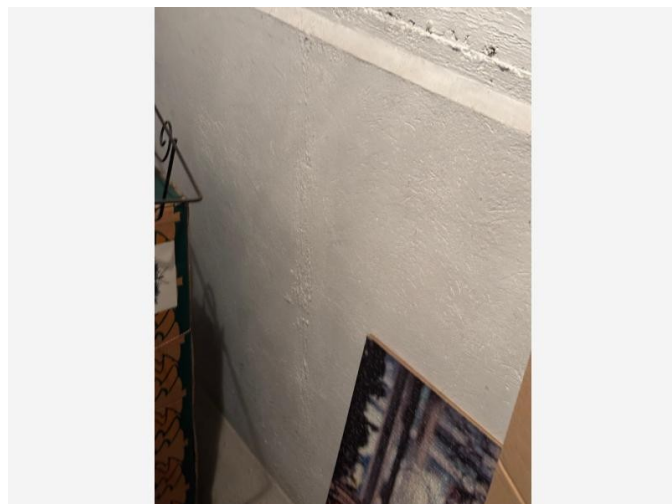
muren bestaande uit afgewerkte en/of ruwe beton

Basis voor advies	De asbestdeskundige beoordeelt het materiaal als niet-asbestverdacht.
-------------------	---

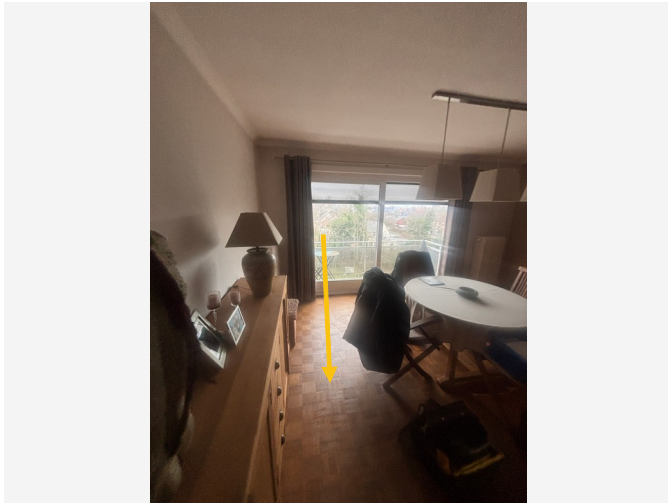
Geen risicoanalyse mogelijk van de ondergrondse leidingen van het volledig gebouw op alle verdiepen, bij renovatie en/of sloop verder onderzoek verichten naar eventueel verdachte ondergrondse leidingen.

Basis voor advies	Beoordeling op basis van expertise, zonder een vaststelling door de asbestdeskundige.
-------------------	---

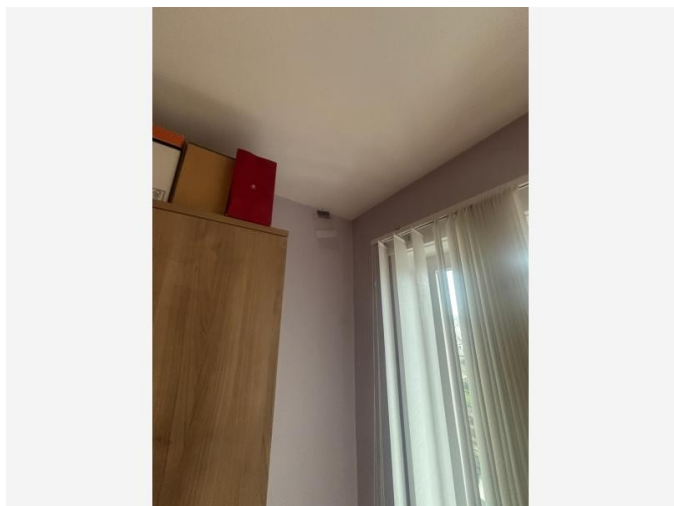
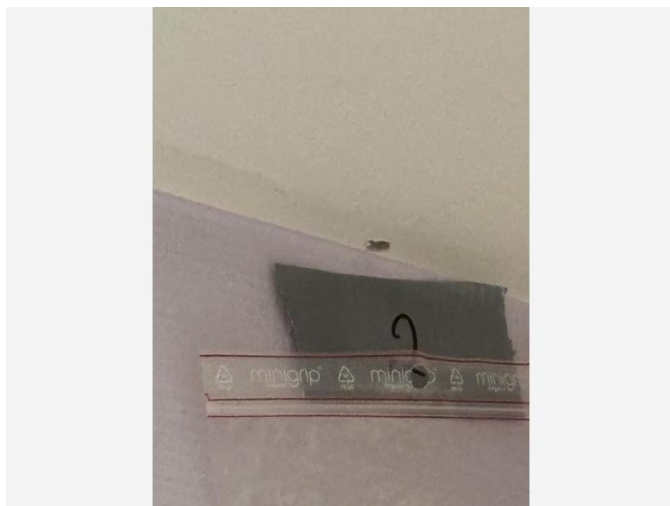
Geen asbest

#	Type	Referentie	Resultaat
4.1	Mengmonster	2	Geen asbest

Beschrijving	niet-asbesthoudend pleisterwerk plafonds (vf)
Omgeving	Binnen
Primaire drager	Plafond
Bindmiddel van materiaal	Gips - kalk
Gebondenheid op basis van bindmiddel	Niet-hechtgebonden
Hoeveelheid (oppervlakte - dikte - aantal)	• 78,00 m ² - 1,00 cm - 1 stuk
Totaal volume	0,78 m ³
Identificatiemethode	Een monstername door de asbestdeskundige met laboanalyse door een asbestlabo.
Destructieve handeling voor identificatie	Nee
Opmerking	<p>De hoeveelheid is een schatting en kan afwijken van de werkelijke toestand. Waar mogelijk, wordt staalname uitgevoerd conform het inspectieprotocol: in een droge ruimte zoals een slaapkamer, in een natte ruimte zoals een keuken of badkamer, in een traphal en in een stookruimte.</p> <p>droge ruimte: slaapkamer</p> <p>natte ruimte: badkamer</p> <p>traphal: niet aanwezig</p> <p>stookruimte: keuken</p> <p>sommige plafonds zijn valse plafonds, eventuele onderliggende (asbest)-houdende materialen konden niet onderzocht worden omdat deze hermetisch ingesloten zijn</p>

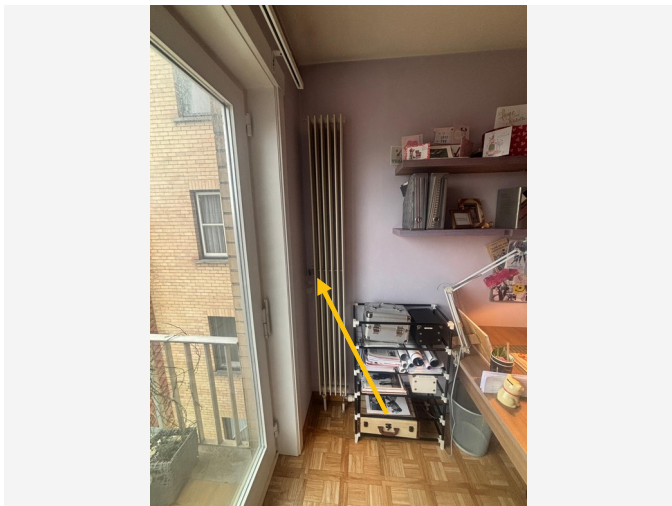
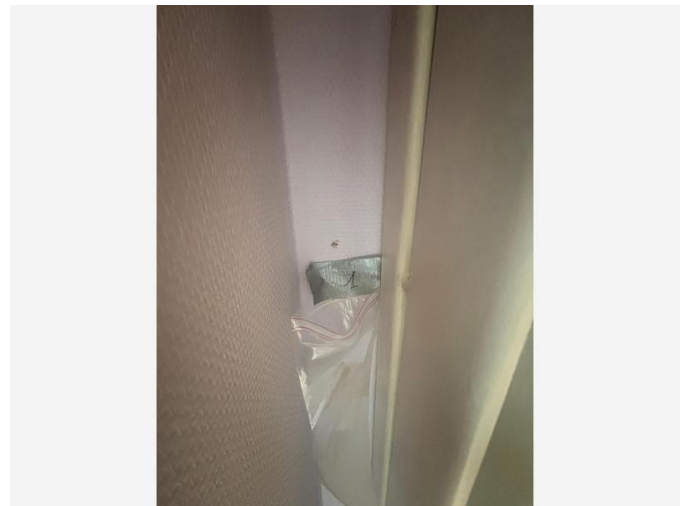
Geen asbest

#	Type	Referentie	Resultaat
5.1	Mengmonster	1	Geen asbest

Beschrijving	niet-asbesthoudend pleisterwerk wanden (vf)
Omgeving	Binnen
Primaire drager	Binnenwand
Bindmiddel van materiaal	Gips - kalk
Gebondenheid op basis van bindmiddel	Niet-hechtgebonden
Hoeveelheid (oppervlakte - dikte - aantal)	• 305,00 m ² - 1,00 cm - 1 stuk
Totaal volume	3,05 m ³
Identificatiemethode	Een monstername door de asbestdeskundige met laboanalyse door een asbestlabo.
Destructieve handeling voor identificatie	Nee
Opmerking	<p>De hoeveelheid is een schatting en kan afwijken van de werkelijke toestand. Waar mogelijk, wordt staalname uitgevoerd conform het inspectieprotocol: in een droge ruimte zoals een slaapkamer, in een natte ruimte zoals een keuken of badkamer, in een traphal en in een stookruimte.</p> <p>droge ruimte: slaapkamer</p> <p>natte ruimte: badkamer</p> <p>traphal: niet aanwezig</p> <p>stookruimte: keuken</p> <p>Sommige wanden zijn valse wanden, eventuele onderliggende (asbest)-houdende materialen konden niet onderzocht worden omdat deze hermetisch ingesloten zijn</p>
