# Asbestinventarisatetest

Groezeweg 17, 8908 Ieper

Attestnummer : 20250614-000181.000

Uitgegeven op : 14.06.2025

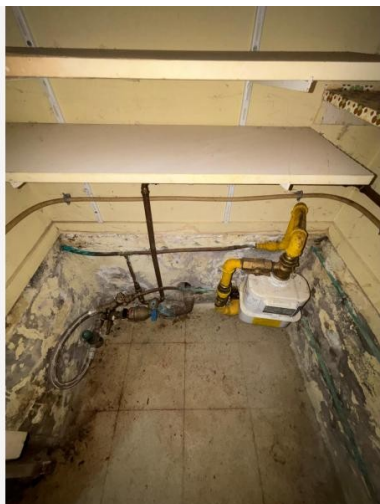
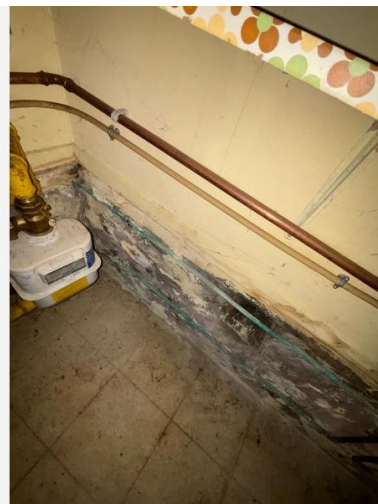
Eindbeoordeling materiaalrisico	Hoog materiaalrisico en/of hoge kans op vezelvrijgave
---------------------------------	---

Gebondenheid	Categorie 1: hechtgebonden in oorsprong
Asbestsoort (vezeltype)	Crocidoliet aanwezig
Asbestconcentratie	Laag (< 50%)
Afschermingsgraad van het gehele materiaal	Geheel of deels (ook) vrij aan de binnenlucht
Toestand van het materiaal	Matig beschadigd, matig verweerd

Beschrijving	cementering wanden (asbestverdacht)
Omgeving	Binnen
Primaire drager	Binnenwand
Asbestmateriaal	In-situ afwerkingslagen - Pleisterwerk (wand, plafond, ...)
Bindmiddel van asbestmateriaal	Cement
Gebondenheid op basis van bindmiddel	Hecht
Hoeveelheid (gewicht - aantal)	<ul style="list-style-type: none"><li>• 300,00 kg - 1 stuk</li></ul>
Totaal gewicht	300,00 kg
Eenvoudig bereikbaar	Ja
Bevestigingswijze	<ul style="list-style-type: none"><li>• Verlijmd, ingegoten, versmeerd</li></ul>
Identificatiemethode	Vaststelling zonder monstername Motivatie: Op vraag van de eigenaar-opdrachtgever werd geen monstername uitgevoerd
Destructieve handeling voor identificatie	Nee
Opmerking	de hoeveelheid is een schatting. betreft ALLE gecementeerde wanden in de woning verder (destructief) onderzoek is nodig om volledig uitsluitsel te krijgen ofdat deze asbest bevat of niet

**Dringend verwijderen**

- Zorg voor een veilig beheer. Vermijd het beschadigen van het asbestmateriaal. Controleer de toestand jaarlijks op wijzigingen.
- Voer bijkomende staalname(s) uit.

- Hermetische zone (erkend asbestverwijderaar)  
Deze toepassing kan enkel door een erkende asbestverwijderaar via de methodiek van hermetische zone verwijderd worden omdat verwijdering via de methodiek van eenvoudige handelingen en/of couveusezakmethode niet mogelijk is; en er automatisch een verhoogd risico op vrijgave van asbestvezels (max. concentratie 0,01 vezels/cm - CODEX Art. VI.3-54) ontstaat. (Bron: CODEX - Art. VI.3-61.- par 1.)

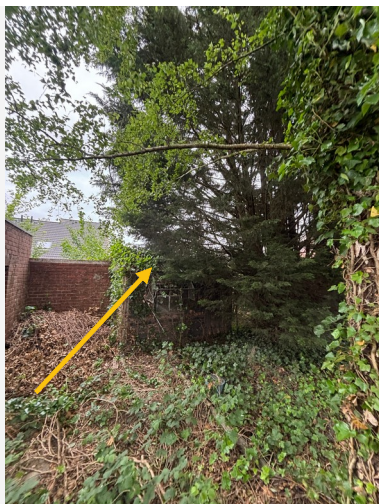
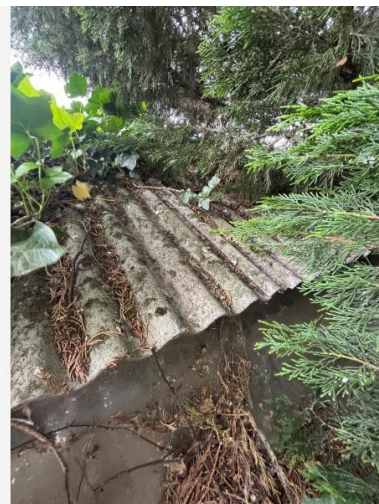
Hoog materiaalrisico en/of hoge kans op vezelvrijgave

Gebondenheid	Categorie 1: hechtgebonden in oorsprong
Asbestsoort (vezeltype)	Crocidoliet aanwezig
Asbestconcentratie	Laag (< 50%)
Afschermingsgraad van het gehele materiaal	Geheel of deels (ook) vrij aan de binnenlucht
Toestand van het materiaal	Matig beschadigd, matig verweerd

Beschrijving	Dak bestaande uit golfplaten
Omgeving	Grenst aan binnen- en buitenlucht
Primaire drager	Schuin dak
Asbestmateriaal	Dak- en gevelbekleding - Golfplaat
Bindmiddel van asbestmateriaal	Cement
Gebondenheid op basis van bindmiddel	Hecht
Hoeveelheid (oppervlakte - aantal)	<ul style="list-style-type: none"><li>• 6,00 m<sup>2</sup> - 1 stuk</li></ul>
Totale oppervlakte	6,00 m <sup>2</sup>
Eenvoudig bereikbaar	Ja
Bevestigingswijze	<ul style="list-style-type: none"><li>• Geklemd</li><li>• Geschroefd</li></ul>
Identificatiemethode	Vaststelling zonder monsternamen
Destructieve handeling voor identificatie	Nee
Opmerking	<p>De hoeveelheid is een schatting en kan afwijken van de werkelijke toestand.</p> <p>eventuele onderliggende (asbest)-houdende materialen konden niet onderzocht worden omdat</p> <p>deze hermetisch ingesloten zijn</p>

**Dringend verwijderen**

- Verwijder dit asbestmateriaal zo snel mogelijk. Volg de toestand goed op.
- Hemelwater dat afspoelt van asbestcement daken of gevels kan asbestdeeltjes bevatten. Gebruik het enkel voor gesloten circuits (bv. spoelen toiletten). Reinig na het vervangen van het dak of de gevel de dakgoten en regenwaterput of -ton om asbesthoudend sediment of slib te verwijderen
- Voer bijkomende staalname(s) uit.

- Eenvoudige handelingen: mag via doe-het-zelf of door werknemer(s) met opleidingsattest eenvoudige handelingen  
Deze toepassing kan door een aannemer die over een opleidingsattest eenvoudige handelingen beschikt of door een particulier (doe-het-zelf), verwijderd worden indien er geen verhoogd risico op vrijgave van asbestvezels (max. concentratie 0,01 vezels/cm<sup>3</sup> - CODEX Art. VI.3-54) ontstaat en de toepassing voorafgaand en tijdens wordt gefixeerd/bevochtigd; de individuele elementen zonder machinale werktuigen en zonder breken of gooien een voor een losgemaakt worden; en ten slotte in gesloten verpakking weggevoerd worden naar een erkend afvalpunt (recyclagepark).

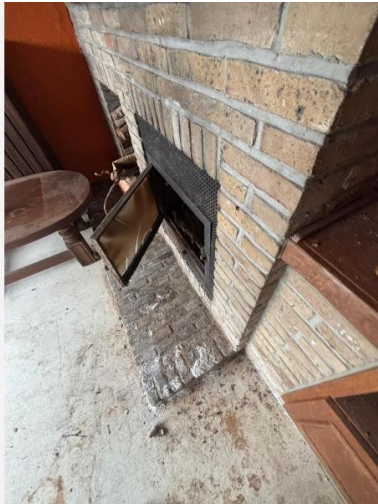
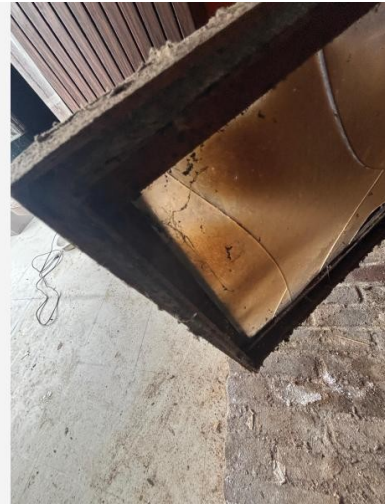
Hoog materiaalrisico en/of hoge kans op vezelvrijgave

Gebondenheid	Categorie 3: niet-hechtgebonden met weinig of geen matrix
Asbestsoort (vezeltype)	Alleen chrysotiel
Asbestconcentratie	Hoog (>= 50%)
Afschermingsgraad van het gehele materiaal	Geheel of deels (ook) vrij aan binnenluchtstromen
Toestand van het materiaal	Zwaar beschadigd, zwaar verweerd

Beschrijving	Kachelkoord
Omgeving	Binnen
Primaire drager	Ruimteverwarming
Asbestmateriaal	Koord, lint, band, strip
Bindmiddel van asbestmateriaal	Weinig of geen bindmiddel (textiel, bevolking, ...)
Gebondenheid op basis van bindmiddel	Niet-hechtgebonden
Hoeveelheid (lengte - omtrek - aantal)	<ul style="list-style-type: none"><li>• 2,00 m - 3,00 cm - 1 stuk</li></ul>
Totale oppervlakte	0,06 m <sup>2</sup>
Eenvoudig bereikbaar	Ja
Bevestigingswijze	<ul style="list-style-type: none"><li>• Geklemd</li><li>• Verlijmd, ingegoten, versmeerd</li></ul>
Identificatiemethode	Vaststelling zonder monsternamen
Destructieve handeling voor identificatie	Nee
Opmerking	De hoeveelheid is een schatting.

**Dringend verwijderen**

- Verwijder dit asbestmateriaal zo snel mogelijk. Volg de toestand goed op.

- Eenvoudige handelingen: mag via doe-het-zelf of door werknemer(s) met opleidingsattest eenvoudige handelingen  
Deze toepassing kan door een aannemer die over een opleidingsattest eenvoudige handelingen beschikt of door een particulier (doe-het-zelf), verwijderd worden indien er geen verhoogd risico op vrijgave van asbestvezels (max. concentratie 0,01 vezels/cm<sup>3</sup> - CODEX Art. VI.3-54) ontstaat en de toepassing voorafgaand en tijdens wordt gefixeerd/bevochtigd; de individuele elementen zonder machinale werktuigen en zonder breken of gooien een voor een losgemaakt worden; en ten slotte in gesloten verpakking weggevoerd worden naar een erkend afvalpunt (recyclagepark).

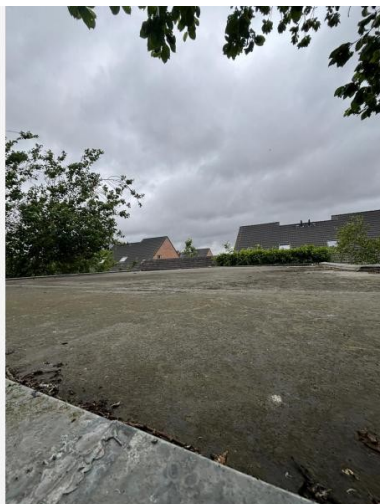
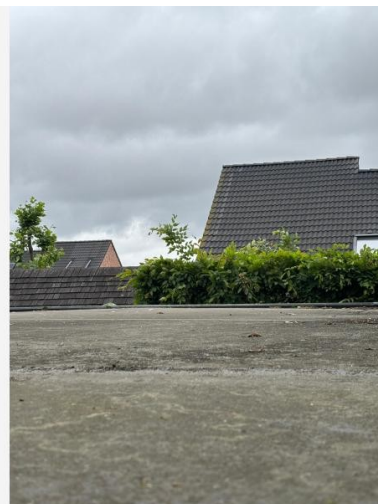
Eindbeoordeling materiaalrisico	Laag materiaalrisico en/of verlaagde kans op vezelvrijgave
---------------------------------	--

Gebondenheid	Categorie 1: hechtgebonden in oorsprong
Asbestsoort (vezeltype)	Alleen chrysotiel
Asbestconcentratie	Laag (< 50%)
Afschermingsgraad van het gehele materiaal	Geheel of deels vrij aan de buitenlucht
Toestand van het materiaal	Licht beschadigd, licht verweerd. Intact calciumsilicaatmateriaal of categorie III 'gebondenheid'

Beschrijving	plat dak in roofing
Omgeving	Buiten
Primaire drager	Plat dak
Asbestmateriaal	Dak- en gevelbekleding - Roofing
Bindmiddel van asbestmateriaal	Bitumen (roofing, teer, asfalt)
Gebondenheid op basis van bindmiddel	Hecht
Hoeveelheid (oppervlakte - aantal)	<ul style="list-style-type: none"> <li>• 45,00 m<sup>2</sup> - 1 stuk</li> </ul>
Totale oppervlakte	45,00 m <sup>2</sup>
Eenvoudig bereikbaar	Ja
Bevestigingswijze	<ul style="list-style-type: none"> <li>• Verlijmd, ingegoten, versmeerd</li> </ul>
Identificatiemethode	<p>Vaststelling zonder monsternamen</p> <p>Motivatie: Groot risico op structurele gevolgschade (leeschade, werking installatie,...)</p>
Destructieve handeling voor identificatie	Nee
Opmerking	<p>De hoeveelheid is een schatting en kan afwijken van de werkelijke toestand.</p> <p>eventuele onderliggende (asbest)-houdende materialen konden niet onderzocht worden omdat</p> <p>deze hermetisch ingesloten zijn</p> <p>verder (destructief) onderzoek is nodig om volledig uitsluitsel te krijgen ofdat deze asbest bevat of</p> <p>niet</p>

Zorgvuldig beheren

- Zorg voor een veilig beheer en verwijder dit asbestmateriaal wanneer het bij werken eenvoudig bereikbaar wordt. Controleer de toestand jaarlijks op wijzigingen.
- Voer bijkomende staalname(s) uit.

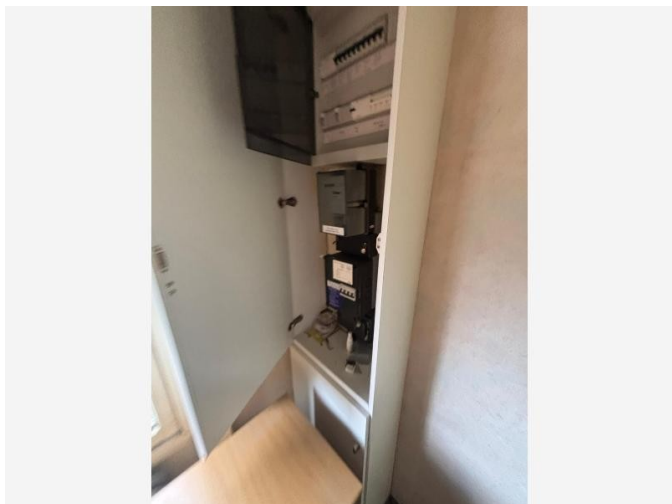
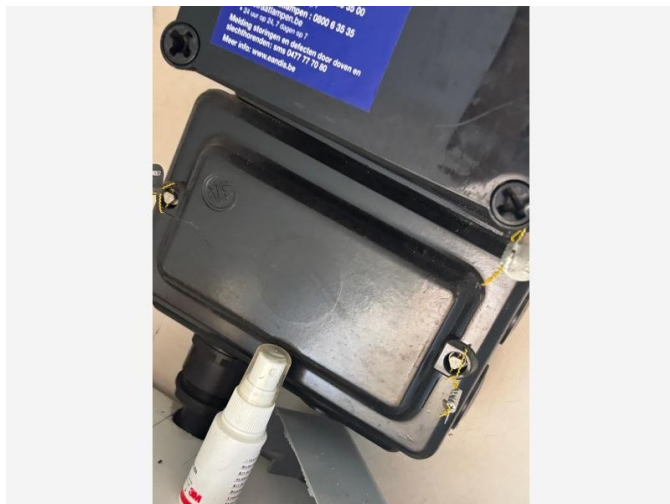
Eindbeoordeling materiaalrisico	Laag materiaalrisico en/of verlaagde kans op vezelvrijgave
---------------------------------	--

Gebondenheid	Categorie 1: hechtgebonden in oorsprong
Asbestsoort (vezeltype)	Crocidoliet aanwezig
Asbestconcentratie	Laag (< 50%)
Afschermingsgraad van het gehele materiaal	Geheel of deels (ook) vrij aan de binnenlucht
Toestand van het materiaal	Onbeschadigd, niet verweerd

Beschrijving	Bakeliet schakelaars/stopcontacten
Omgeving	Binnen
Primaire drager	Communicatie en elektrische infrastructuur en uitrusting
Asbestmateriaal	Plaat, paneel, tablet - Type Bakeliet
Bindmiddel van asbestmateriaal	Kunststof of -hars
Gebondenheid op basis van bindmiddel	Hecht
Hoeveelheid (oppervlakte - dikte - aantal)	<ul style="list-style-type: none"><li>• 0,10 m<sup>2</sup> - 1,00 cm - 1 stuk</li></ul>
Totaal volume	0,001 m <sup>3</sup>
Eenvoudig bereikbaar	Ja
Bevestigingswijze	<ul style="list-style-type: none"><li>• Geschroefd</li></ul>
Identificatiemethode	Vaststelling zonder monstername
Destructieve handeling voor identificatie	Nee
Opmerking	Applicaties in bakeliet doorheen de woning De hoeveelheid is een schatting verder (destructief) onderzoek is nodig om volledig uitsluitsel te krijgen ofdat deze asbest bevat of niet

Zorgvuldig beheren

- Zorg voor een veilig beheer. Vermijd het beschadigen van het asbestmateriaal. Controleer de toestand jaarlijks op wijzigingen.
- Voer bijkomende staalname(s) uit.

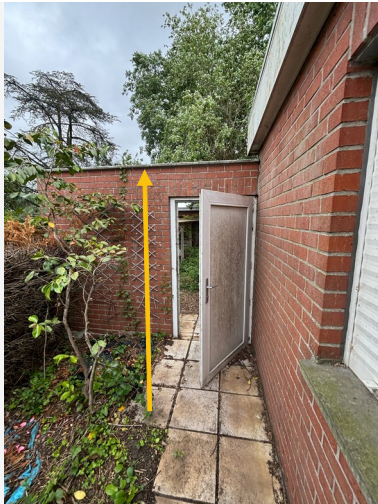
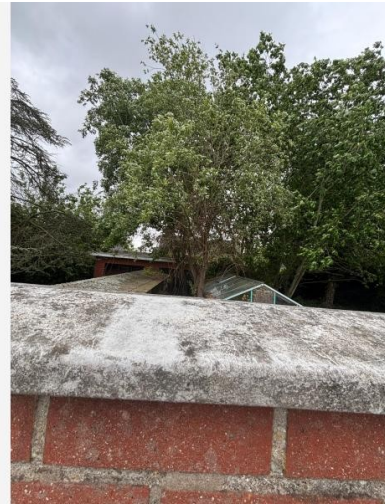
Beschrijving	Deksteen
Omgeving	Buiten
Primaire drager	Wand vrijstaand (scheidingsmuur, ...)
Asbestmateriaal	Deksteen, muurkap - Hol
Bindmiddel van asbestmateriaal	Cement
Gebondenheid op basis van bindmiddel	Hecht
Hoeveelheid (oppervlakte - dikte - aantal)	• 1,00 m <sup>2</sup> - 5,00 cm - 1 stuk
Totaal volume	0,05 m <sup>3</sup>
Eenvoudig bereikbaar	Ja
Bevestigingswijze	• Verlijmd, ingegoten, versmeerd
Identificatiemethode	Vaststelling zonder monstername
Destructieve handeling voor identificatie	Nee
Opmerking	De precieze hoeveelheid kan afwijken.

Zorgvuldig beheren

- Zorg voor een veilig beheer en verwijder dit asbestmateriaal wanneer het bij werken eenvoudig bereikbaar wordt. Controleer de toestand jaarlijks op wijzigingen.

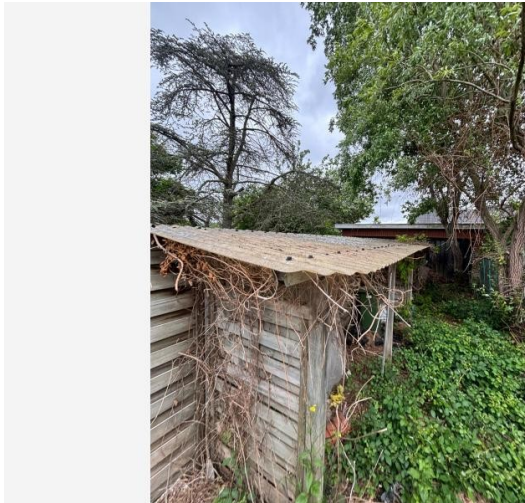
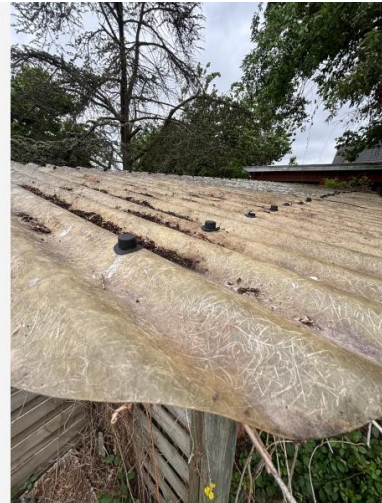
## Fiche 11: golfplaten (niet asbestverdacht)

Geen asbest

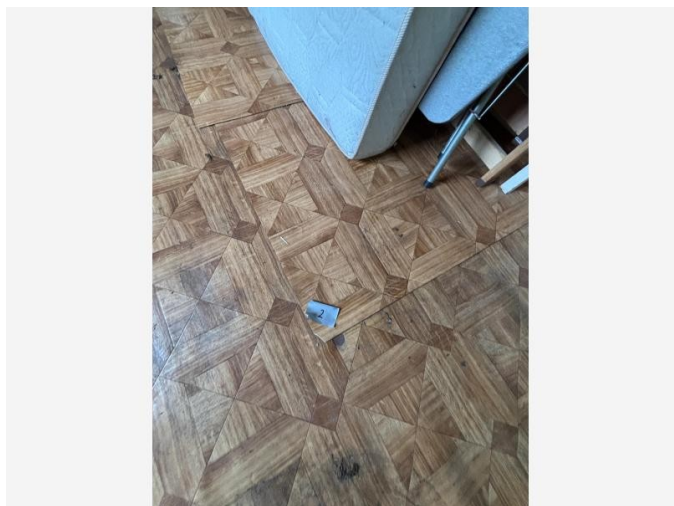
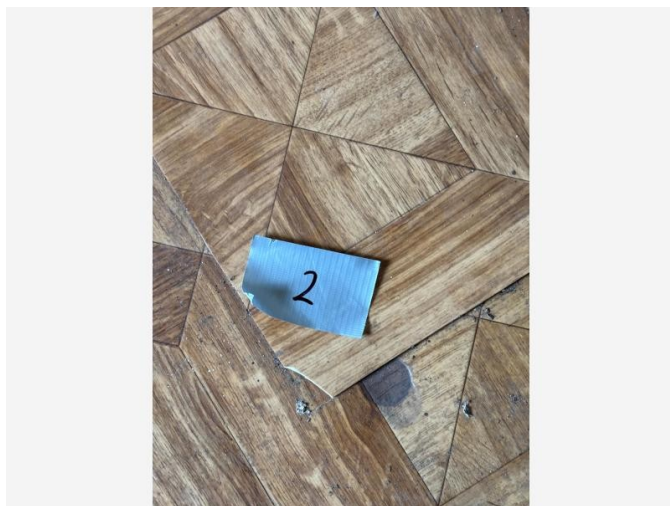
## Fiche 12: Vloerzeil (niet asbest-verdacht)

Geen asbest
