Asbestinventarisatetest

Hulststraat 19, 9400 Ninove

Attestnummer : 20231106-000006.000

Asbestveilig

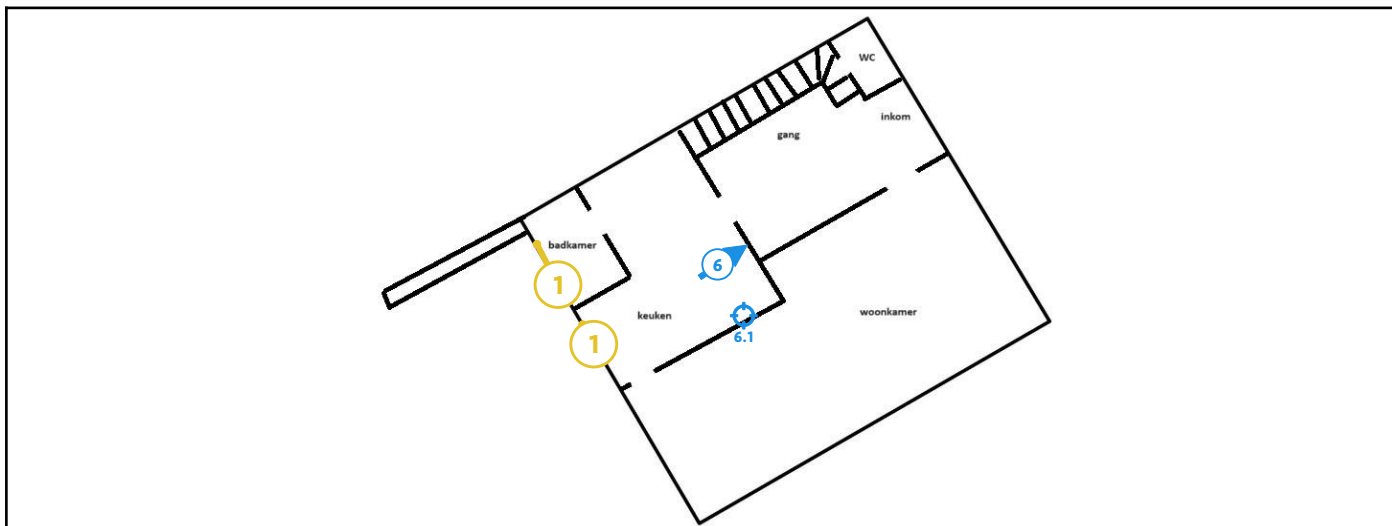
Plan 1.1: Hulststraat19_Gelijkvloer

Beschrijving	Type	Actie
1. Vensterbanken - Massal - Meerdere kamers	Asbestmateriaal	Zorgvuldig beheren
6. Pleisterwerk - Wanden - Beide verdiepingen	Geen asbest	-
6.1 Code: MM01	Mengmonster	-

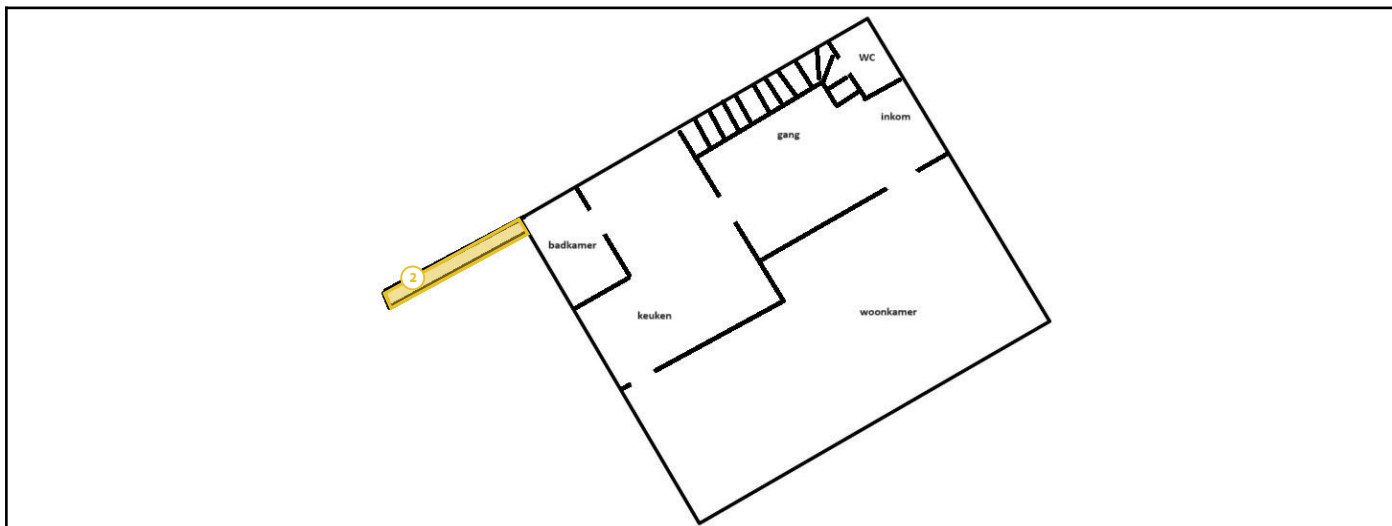
Plan 1.2: Hulststraat19_Gelijkvloer

Beschrijving	Type	Actie
2. Dekstenen - Hol - Scheidingsmuur	Asbestmateriaal	Zorgvuldig beheren

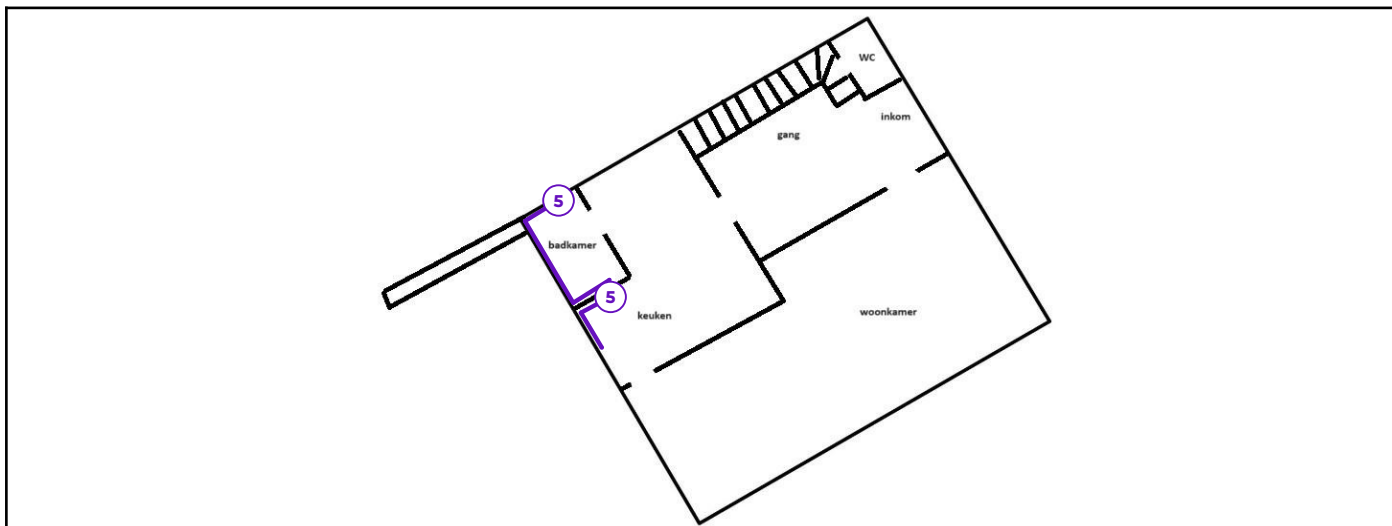
Plan 1.3: Hulststraat19_Gelijkvloer

Beschrijving	Type	Actie
5. Faiencetegels - Binnenwand - Keuken/badkamer	Advies	-

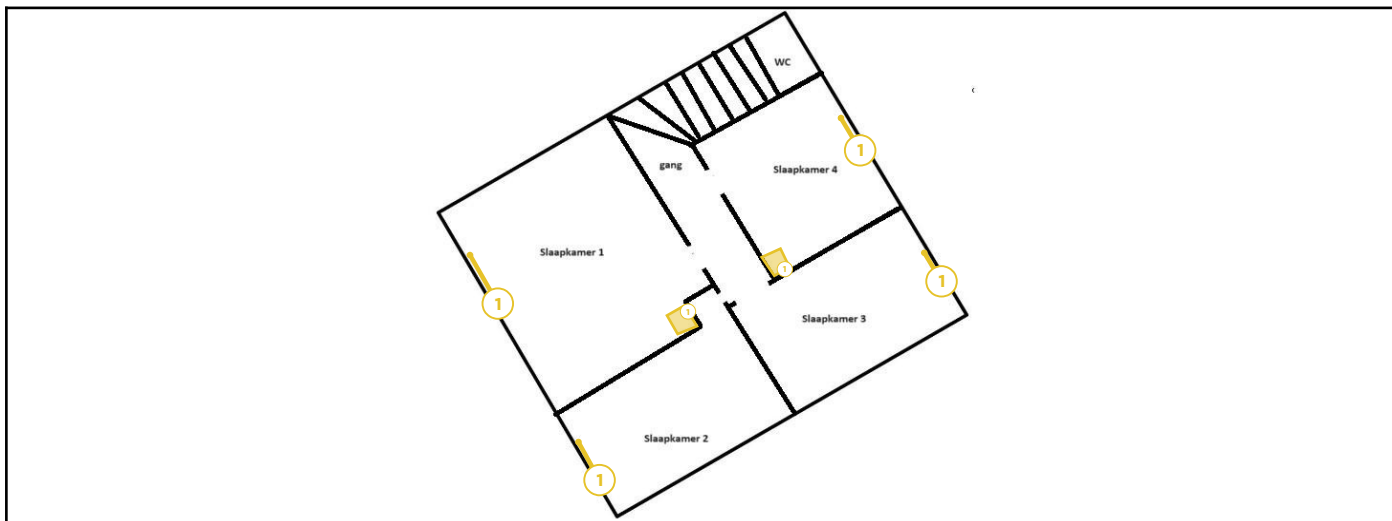
Plan 1.4: Hulststraat19_Verdieping1

Beschrijving	Type	Actie
1. Vensterbanken - Massal - Meerdere kamers	Asbestmateriaal	Zorgvuldig beheren

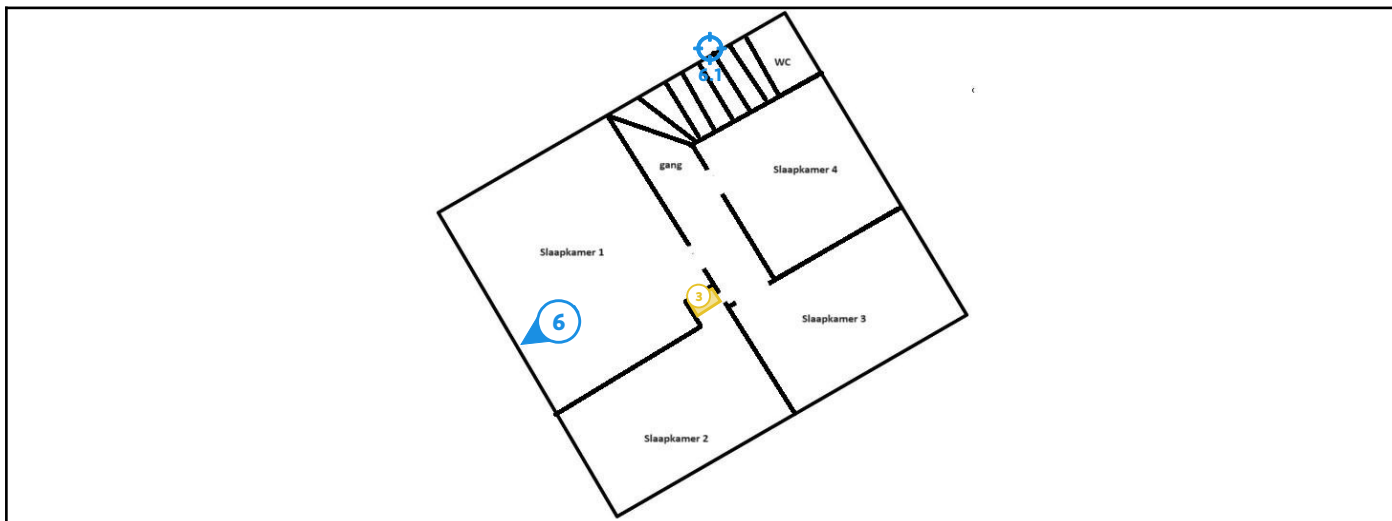
Plan 1.5: Hulststraat19_Verdieping1

Beschrijving	Type	Actie
3. Colovinyltegels - Bergingskast - Slaapkamer	Asbestmateriaal	Zorgvuldig beheren
6. Pleisterwerk - Wanden - Beide verdiepingen	Geen asbest	-
6.1 Code: MM01	Mengmonster	-

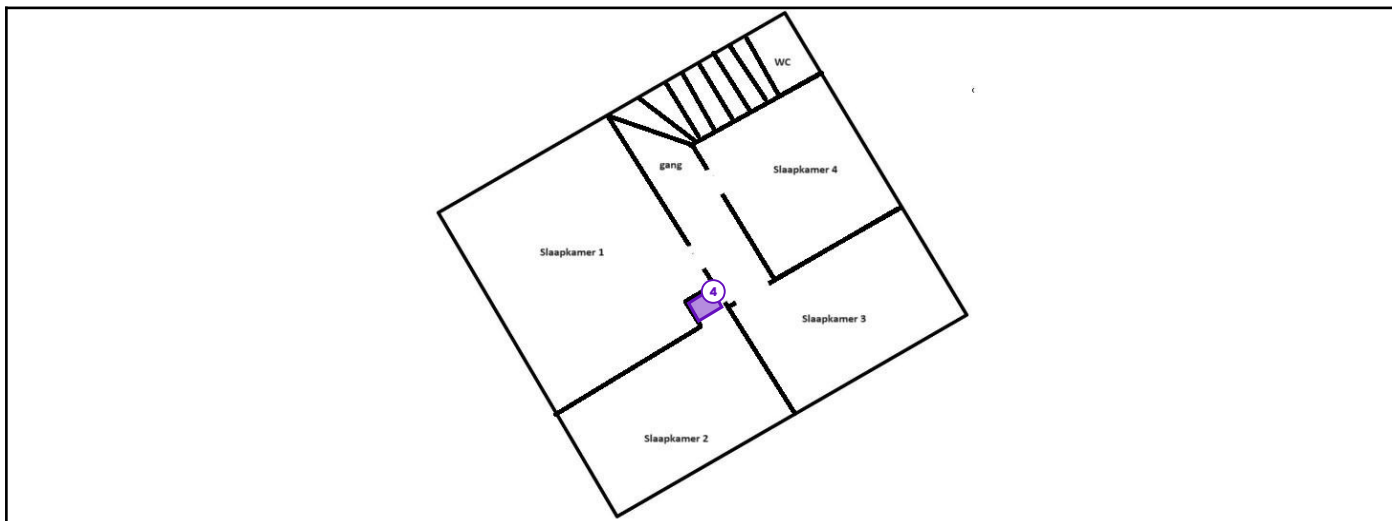
Plan 1.6: Hulststraat19_Verdieping1

Beschrijving	Type	Actie
4. Lijm laag - Colovinyltegels - Eerste verdieping	Advies	-

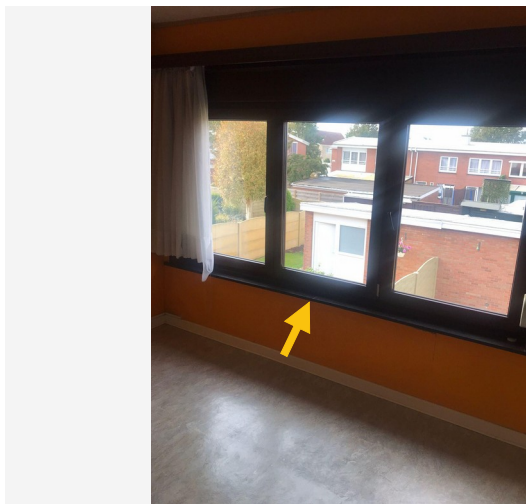
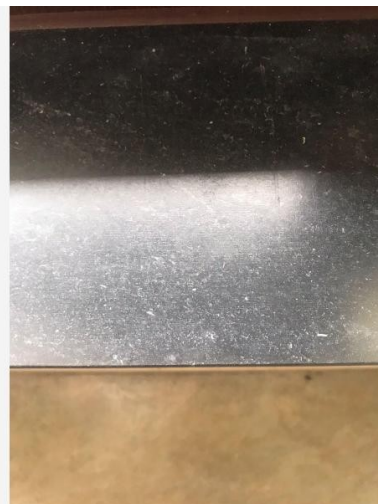
Het asbestmateriaal valt onder de mijlpaal van 2040.

Eindbeoordeling materiaalrisico	Laag materiaalrisico en/of verlaagde kans op vezelvrijgave
---------------------------------	--

Gebondenheid	Categorie 1: hechtgebonden in oorsprong
Asbestsoort (vezeltype)	Alleen chrysotiel
Asbestconcentratie	Laag (< 50%)
Afschermingsgraad van het gehele materiaal	Geheel of deels (ook) vrij aan de binnenlucht
Toestand van het materiaal	Licht beschadigd, licht verweerd. Intact materiaal type Pical – asbestboard of categorie III 'gebondenheid'

Beschrijving	Vensterbanken - Massal - Meerdere kamers
Omgeving	Binnen
Primaire drager	Binnenwand
Asbestmateriaal	Plaat, paneel, tablet - Type Massal
Bindmiddel van asbestmateriaal	Cement
Gebondenheid op basis van bindmiddel	Hecht
Hoeveelheid (oppervlakte - dikte - aantal)	• 1,18 m ² - 1,00 cm - 1 stuk
Totaal volume	0,012 m ³

- Zorg voor een veilig beheer. Vermijd het beschadigen van het asbestmateriaal. Controleer de toestand jaarlijks op wijzigingen.

- Eenvoudige handelingen: mag via doe-het-zelf of door werknemer(s) met opleidingsattest eenvoudige handelingen
Zorg voor de nodige beschermingsmiddelen: masker type P3 en beschermoverall type 5/6. Breng de toepassing naar een erkend inzamelpunt (dubbel verpakt afvoeren).
- Eenvoudige handelingen: enkel door erkend asbestverwijderaar
Zorg voor de nodige beschermingsmiddelen: masker type P3 en beschermoverall type 5/6. Breng de toepassing naar een erkend inzamelpunt (dubbel verpakt afvoeren).

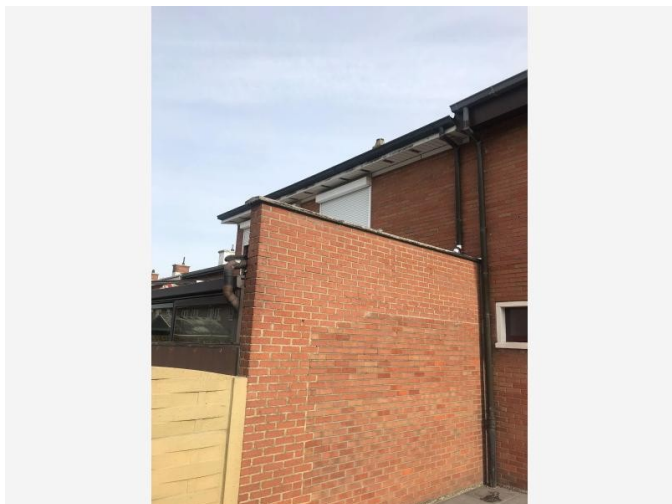
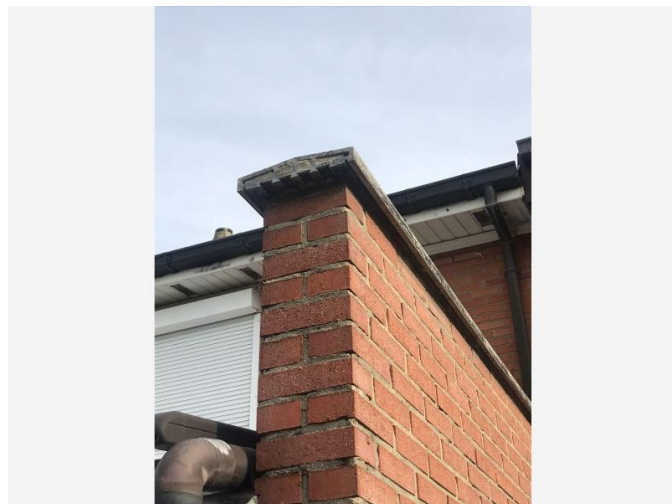
Het asbestmateriaal valt onder de mijlpaal van 2040.

Eindbeoordeling materiaalrisico	Laag materiaalrisico en/of verlaagde kans op vezelvrijgave
---------------------------------	--

Gebondenheid	Categorie 1: hechtgebonden in oorsprong
Asbestsoort (vezeltype)	Crocidoliet aanwezig
Asbestconcentratie	Laag (< 50%)
Afschermingsgraad van het gehele materiaal	Geheel of deels vrij aan de buitenlucht
Toestand van het materiaal	Licht beschadigd, licht verweerd. Intact materiaal type Pical – asbestboard of categorie III 'gebondenheid'

Beschrijving	Dekstenen - Hol - Scheidingsmuur
Omgeving	Buiten
Primaire drager	Wand vrijstaand (scheidingsmuur, ...)
Asbestmateriaal	Deksteen, muurkap - Hol
Bindmiddel van asbestmateriaal	Cement

- Zorg voor een veilig beheer. Vermijd het beschadigen van het asbestmateriaal. Controleer de toestand jaarlijks op wijzigingen.
- Zorg voor een veilig beheer en verwijder dit asbestmateriaal wanneer het bij werken eenvoudig bereikbaar wordt. Controleer de toestand jaarlijks op wijzigingen.

- Eenvoudige handelingen: mag via doe-het-zelf of door werknemer(s) met opleidingsattest eenvoudige handelingen
Deze verwijdermethode valt onder de vorm van eenvoudige handelingen conform de VLAREM en de Codex Welzijn op het werk. De toestand moet echter ongewijzigd blijven tijdens het verwijderen. Alle maatregelen opgenomen in de wetgeving moeten strikt nageleefd worden.
Verwijdering: Het verwijderen van de dekstenen moet zorgvuldig gebeuren om te voorkomen dat de asbestvezels vrijkomen indien los.
- Eenvoudige handelingen: enkel door erkend asbestverwijderaar

In grote lijnen komen hier de toepassingen welke in principe onder de methode eenvoudige handelingen konden verwijderd worden doch welke omwille van het hogere risico toch een bijkomende actie vereisen. Eenvoudige handelingen zijn methodes van verwijdering van asbest of asbesthoudend materiaal, waarbij het risico op vrijkomen van asbest in alle gevallen beperkt is dat de concentratie van 0,01 vezels per cm³ niet wordt overschreden. De dekstenen verkeren in licht veeuwde staat. Bijgevolg kan worden geadviseerd om de dekstenen te laten verwijderen door een erkend asbestverwijderaer indien verlijmd.

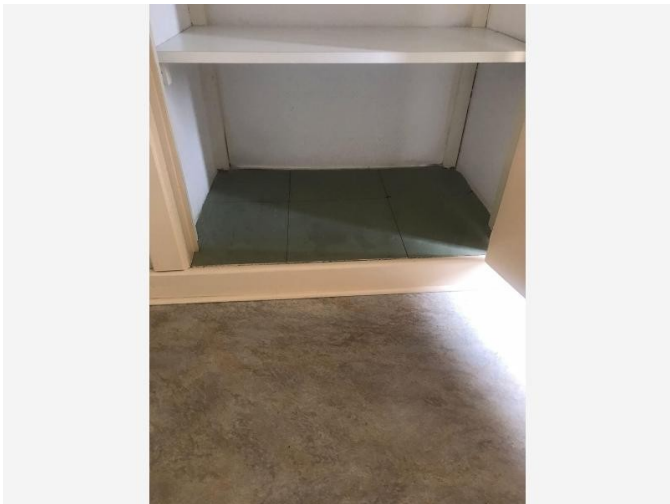
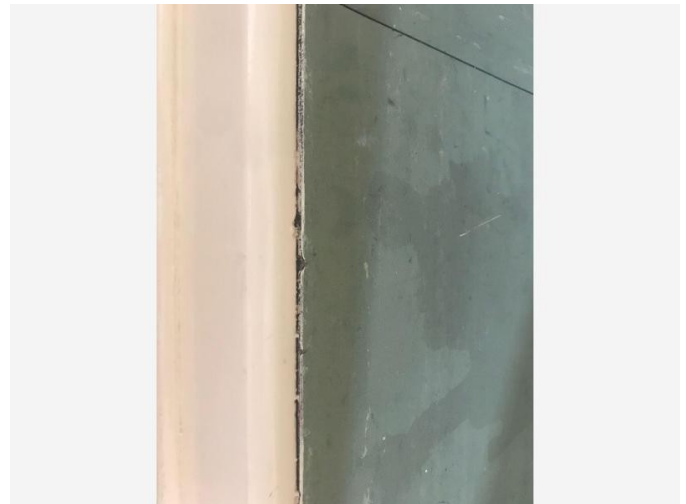
Het asbestmateriaal valt onder de mijlpaal van 2034.

Eindbeoordeling materiaalrisico	Laag materiaalrisico en/of verlaagde kans op vezelvrijgave
---------------------------------	--

Gebondenheid	Categorie 1: hechtgebonden in oorsprong
Asbestsoort (vezeltype)	Alleen chrysotiel
Asbestconcentratie	Laag (< 50%)
Afschermingsgraad van het gehele materiaal	Geheel of deels (ook) vrij aan de binnenlucht
Toestand van het materiaal	Licht beschadigd, licht verweerd. Intact materiaal type Pical – asbestboard of categorie III 'gebondenheid'

Beschrijving	Colovinyltegels - Bergingskast - Slaapkamer
Omgeving	Binnen
Primaire drager	Vloer
Asbestmateriaal	Colovinyltegels
Bindmiddel van asbestmateriaal	Kunststof of -hars
Gebondenheid op basis van bindmiddel	Hecht
Hoeveelheid (gewicht - aantal)	<ul style="list-style-type: none">• 0,20 kg - 1 stuk
Totaal gewicht	0,20 kg
Eenvoudig bereikbaar	Ja
Bevestigingswijze	<ul style="list-style-type: none">• Verlijmd, ingegoten, versmeerd
Identificatiemethode	Vaststelling zonder monsternamen

- Zorg voor een veilig beheer. Vermijd het beschadigen van het asbestmateriaal. Controleer de toestand jaarlijks op wijzigingen.

- Hermetische zone (erkend asbestverwijderaar)
Het is wettelijk niet toegestaan deze colovinyltegels zelf te verwijderen, dit dient door een gecertificeerd asbestverwijderingsbedrijf te worden gedaan. Immers is het verwijderen van de colovinyltegels en de onderliggende asbesthoudende teerlaag niet zonder verspanende handelingen uit te voeren.

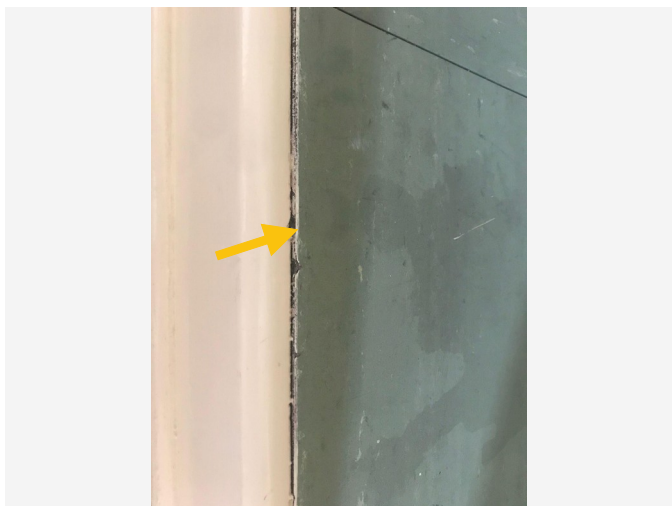
Deze colovinyltegels werden vaak vastgeplakt met een asbesthoudende teerlaag, waar overigens meer asbestvezels in aanwezig is dan in de colovinyltegels zelf.

Identificatiemethode	Redelijk vermoeden
Primaire drager	Vloer
(Asbest)materiaal	In-situ afwerkingslagen - Lijmlaag
Bindmiddel	Lijm
Gebondenheid bindmiddel	Hecht

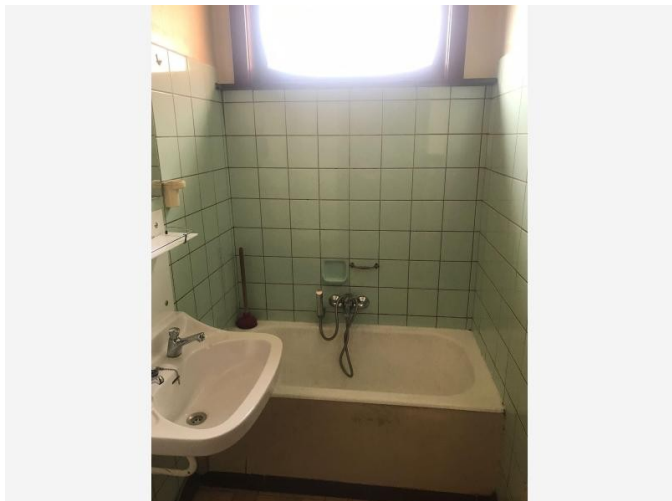
Fiche 5: Faiencetegels - Binnenwand - Keuken/badkamer

Het is mogelijk dat de lijm die is gebruikt om de tegels te bevestigen asbest kan bevatten.

Identificatiemethode	Redelijk vermoeden
Primaire drager	Binnenwand
(Asbest)materiaal	In-situ afwerkingslagen - Lijm laag
Bindmiddel	Lijm
Gebondenheid bindmiddel	Hecht

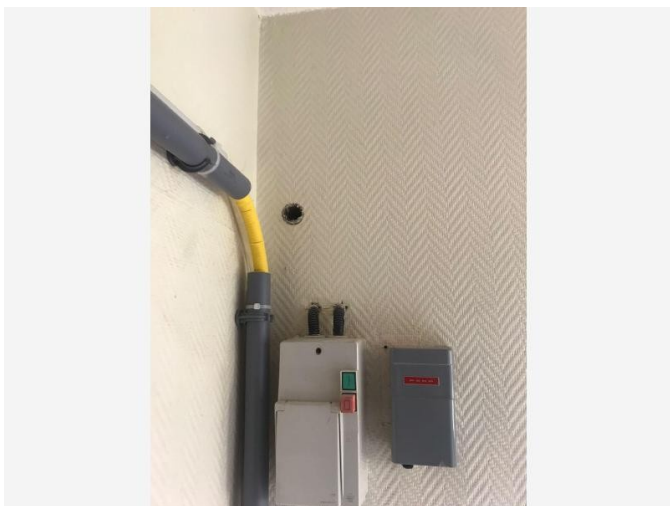
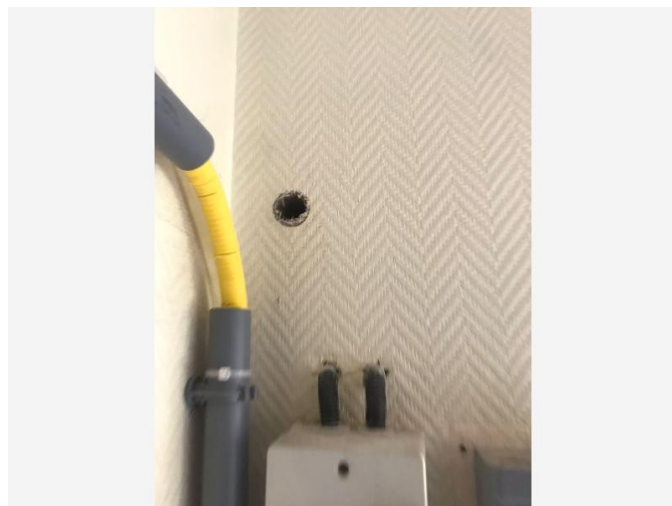
Geen asbest

#	Type	Referentie	Resultaat
6.1	Mengmonster	MM01	Geen asbest

Beschrijving	Pleisterwerk - Wanden - Beide verdiepingen
Omgeving	Binnen
Primaire drager	Binnenwand
