# Asbestinventarisatetest

Bleekstraat 51, 9400 Ninove

Attestnummer : 20231212-000018.000

Uitgegeven op : 12.12.2023

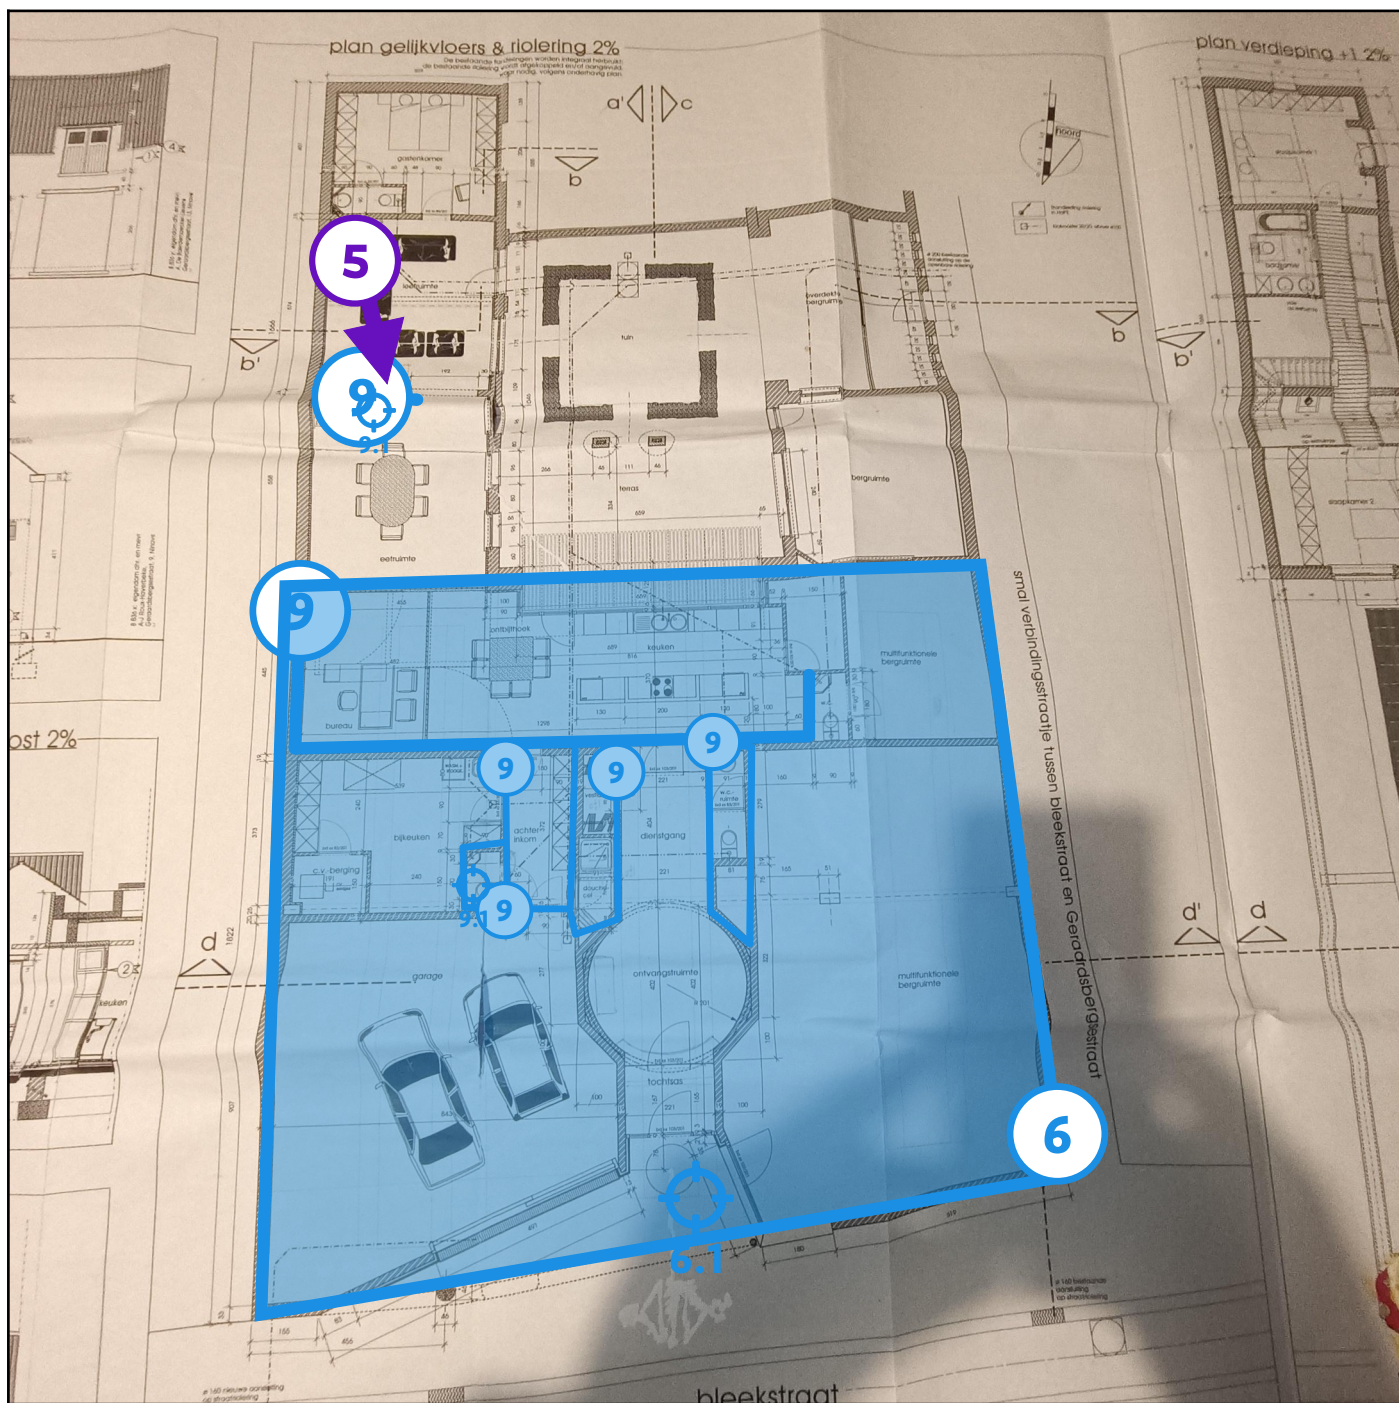
# Plan 1.1: hoofdgebouw plan GLV

Beschrijving	Type	Actie
5. koord kachel living	Advies	-
6. roofing	Geen asbest	-
6.1 Code: 03	Puntmonster	-

9. muurpleister	Geen asbest	-
9.1 Code: 01	Mengmonster	-

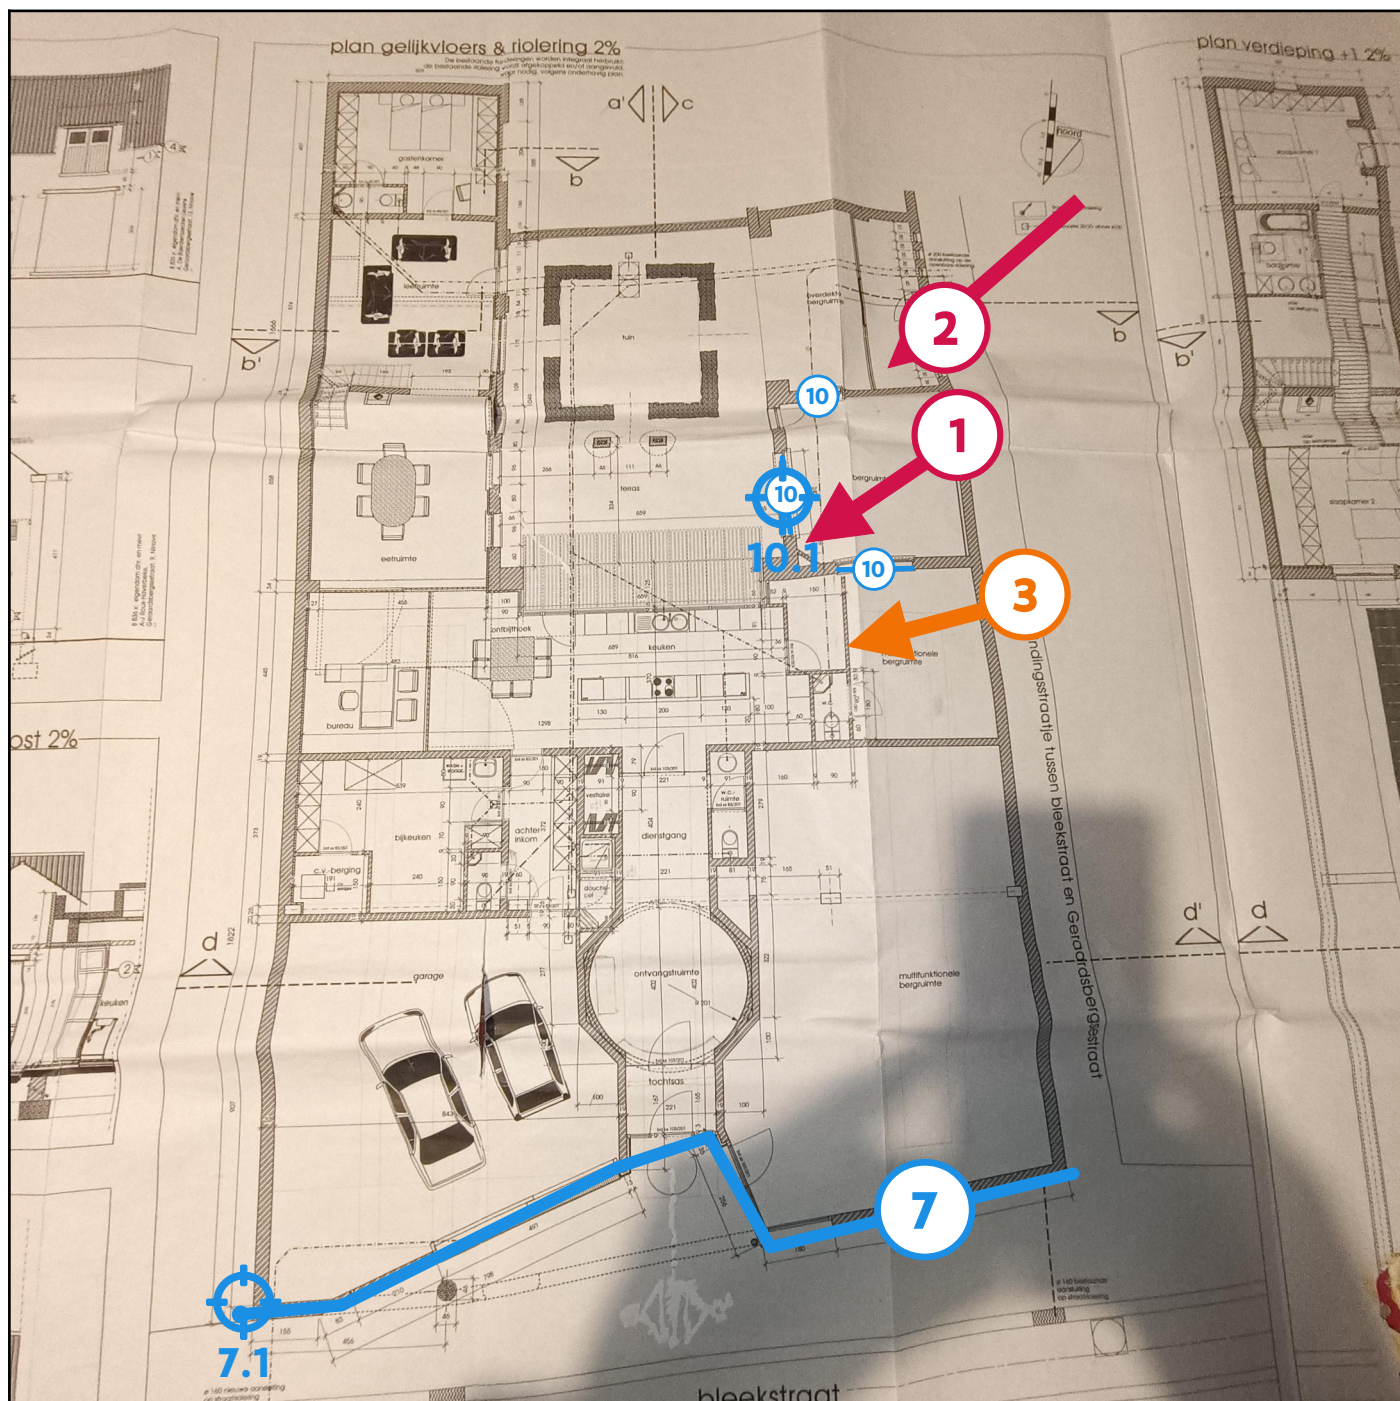
## Plan 1.2: hoofdegebouw plan GLV

Beschrijving	Type	Actie
1. koord kachel bergruimte	Asbestmateriaal	Dringend verwijderen
2. bloembakken	Asbestmateriaal	Dringend verwijderen

3. bakeliet	Asbestmateriaal	<a href="#">Verwijderen</a>
7. crepi	Geen asbest	-
7.1 Code: 05	Puntmonster	-
10. kit kozijn-raam	Geen asbest	-
10.1 Code: 02	Puntmonster	-

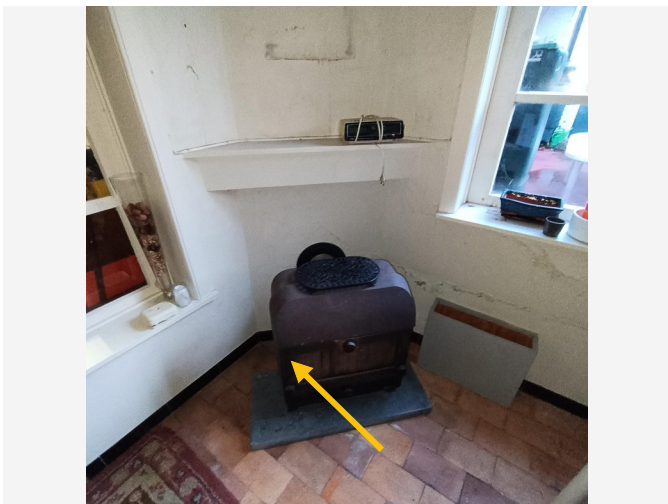
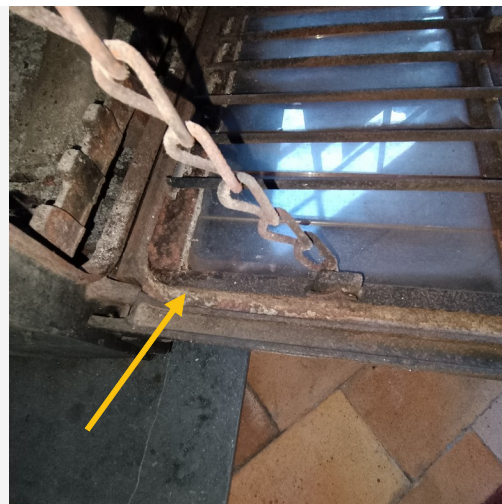
Overzichtsfoto

Detailfoto

bij gebruik van de kachel zullen er asbestvezels vrijkomen  
koord moet vervangen worden

Eindbeoordeling materiaalrisico	Hoog materiaalrisico en/of hoge kans op vezelvrijgave
---------------------------------	---

Gebondenheid	Categorie 3: niet-hechtgebonden met weinig of geen matrix
Asbestsoort (vezeltype)	Alleen chrysotiel
Asbestconcentratie	Hoog ( $\geq 50\%$ )
Afschermingsgraad van het gehele materiaal	Geheel of deels (ook) vrij aan binnenluchtstromen
Toestand van het materiaal	Matig beschadigd, matig verweerd

Beschrijving	koord kachel bergruimte
Omgeving	Binnen
Primaire drager	Ruimteverwarming
Asbestmateriaal	Koord, lint, band, strip
Bindmiddel van asbestmateriaal	Weinig of geen bindmiddel (textiel, bevolking, ...)
Gebondenheid op basis van bindmiddel	Niet-hechtgebonden
Hoeveelheid (lengte - omtrek - aantal)	• 0,50 m - 1,00 cm - 1 stuk
Totale oppervlakte	0,005 m <sup>2</sup>

**Dringend verwijderen**

- Zorg voor een veilig beheer. Vermijd het beschadigen van het asbestmateriaal. Controleer de toestand jaarlijks op wijzigingen.

- Eenvoudige handelingen: enkel door erkend asbestverwijderaar  
Bij het verwijderen van asbestkoord komt relatief stof vrij, deze kan best verwijderd worden met extra fixatiemiddel en puntafzuiging dmv een stofzuiger met absoluut filter. Asbestkoord behoort tot losgebonden asbestafval en dient selectief naar een erkend verwerkingsbedrijf afgevoerd te worden. (kan niet aangeboden worden op een containerpark) Alle werknemer(s) moeten wel beschikken over een opleidingsattest eenvoudige handelingen 8u.

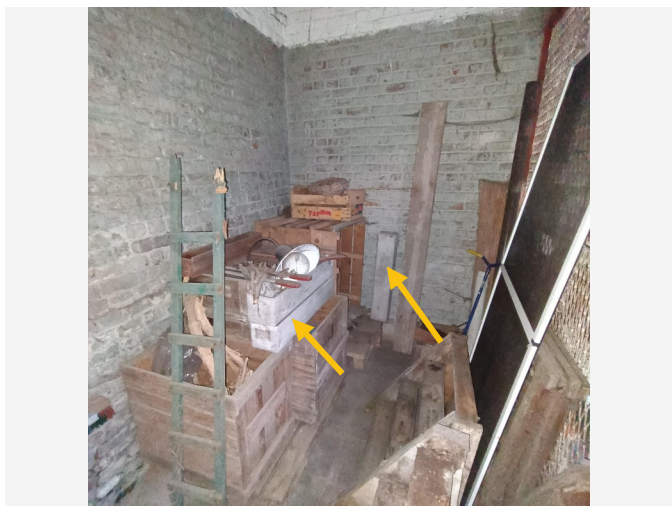
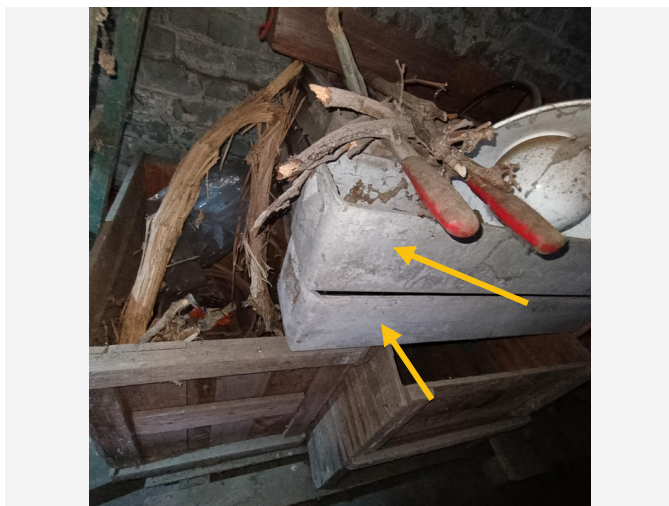
Overzichtsfoto

Detailfoto

Beschrijving	bloembakken
Type afvalstof	Betreft stock-voorraad of gedemonteerde asbestmaterialen
Aanwezige resten	Geen resten aanwezig
Omgeving	Buiten
Primaire drager	Gedemonteerd of buitengebruik gesteld materiaal
Asbestmaterialen	<ul style="list-style-type: none"><li>• Bak, reservoir, kuip, bloembak</li></ul>
Bindmiddel van asbestmateriaal	Cement
Gebondenheid op basis van bindmiddel	Hecht
Hoeveelheid (gewicht - aantal)	<ul style="list-style-type: none"><li>• 15,00 kg - 3 stuks</li></ul>
Totaal gewicht	45,00 kg
Eenvoudig bereikbaar	Ja
Identificatiemethode	Vaststelling zonder monsternamen

**Dringend verwijderen**

- Verwijder het asbestafval.

- Eenvoudige handelingen: mag via doe-het-zelf of door werknemer(s) met opleidingsattest eenvoudige handelingen  
Bij de gemeente of het plaatselijk containerpark kan je afsluitzakken opvragen om het afval dubbel te verpakken en het af te voeren als hechtgebonden materiaal naar het containerpark. Bescherm jezelf voldoende met de nodige PBM's (mondmasker FFP3, handschoenen, Tyvec, ...).

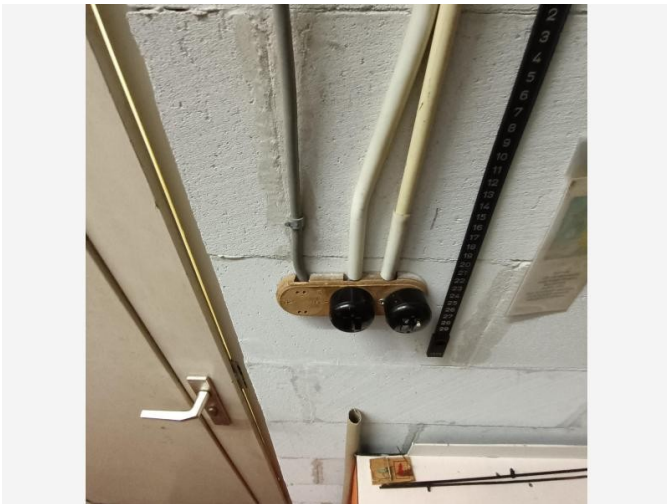
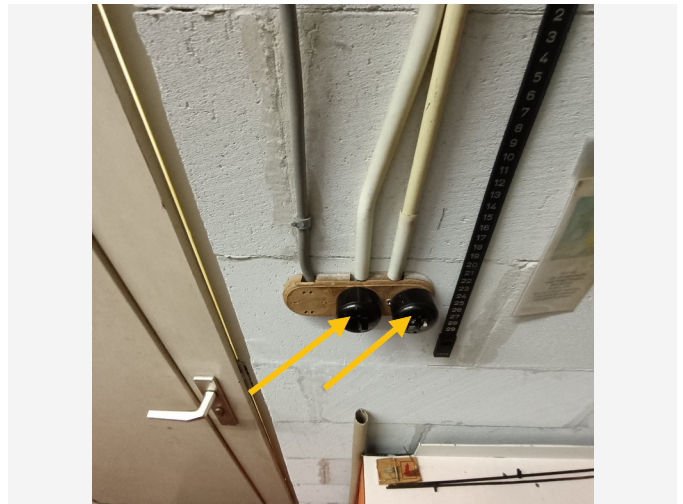
Overzichtsfoto

Detailfoto

Eindbeoordeling materiaalrisico	Verhoogd materiaalrisico en/of verhoogde kans op vezelvrijgave
---------------------------------	--

Gebondenheid	Categorie 1: hechtgebonden in oorsprong
Asbestsoort (vezeltype)	Crocidoliet aanwezig
Asbestconcentratie	Laag (< 50%)
Afschermingsgraad van het gehele materiaal	Geheel of deels (ook) vrij aan de binnenlucht
Toestand van het materiaal	Licht beschadigd, licht verweerd. Intact materiaal type Pical – asbestboard of categorie III 'gebondenheid'

Beschrijving	bakeliet
Omgeving	Binnen
Primaire drager	Communicatie en elektrische infrastructuur en uitrusting
Asbestmateriaal	Plaat, paneel, tablet - Type Bakeliet
Bindmiddel van asbestmateriaal	Kunststof of -hars
Gebondenheid op basis van bindmiddel	Hecht
Hoeveelheid (oppervlakte - dikte - aantal)	• 0,20 m <sup>2</sup> - 1,00 cm - 2 stuks
Totaal volume	0,004 m <sup>3</sup>
Eenvoudig bereikbaar	Ja
Bevestigingswijze	• Geschroefd
Identificatiemethode	Vaststelling zonder monsternamen

Verwijderen

- Zorg voor een veilig beheer. Vermijd het beschadigen van het asbestmateriaal. Controleer de toestand jaarlijks op wijzigingen.

- Eenvoudige handelingen: mag via doe-het-zelf of door werknemer(s) met opleidingsattest eenvoudige handelingen  
Schakelaars, stopcontacten en andere gelijkaardige toepassingen kunnen eenvoudig losgeschroefd worden

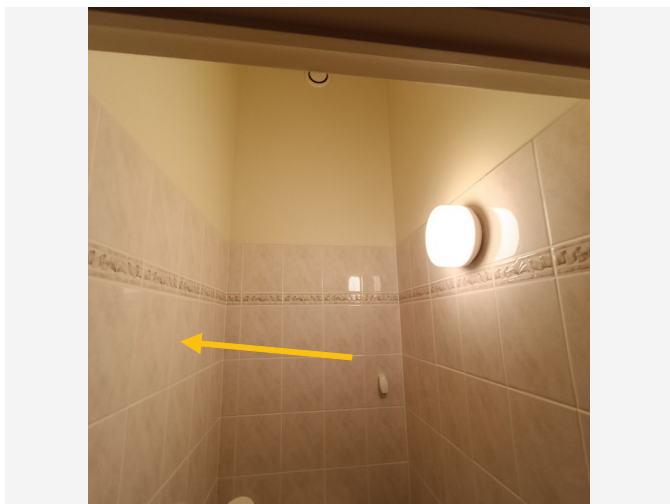
Vrije foto

Identificatiemethode	Redelijk vermoeden
Primaire drager	Binnenwand
(Asbest)materiaal	In-situ afwerkingslagen - Lijm laag
Bindmiddel	Lijm
Gebondenheid bindmiddel	Hecht

In het inspectieprotocol is een monstername van tegellijm verplicht om dit te identificeren als niet-asbesthoudend. Er waren geen facturen ter beschikking die bevestigen dat de tegels na 2001 waren geplaatst. Er waren geen bestaande beschadigingen aan de wandtegels om de lijm voldoende te kunnen inspecteren. Om dit af te toetsen is het aangewezen om bij eventuele renovatiewerken aan de tegels verder onderzoek/staalname te laten uitvoeren ter controle.

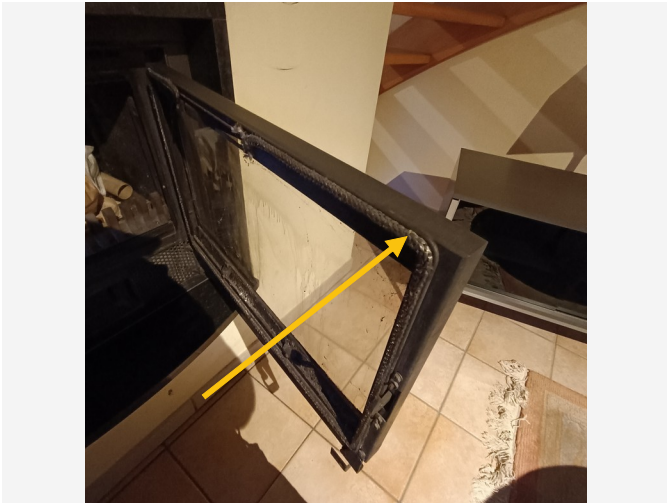
Vrije foto

de koord werd visueel herkend als een synthetische koord en is niet asbesthoudend.

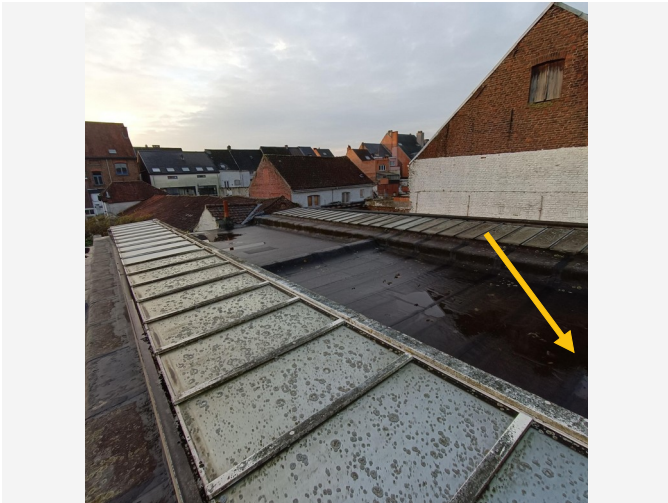
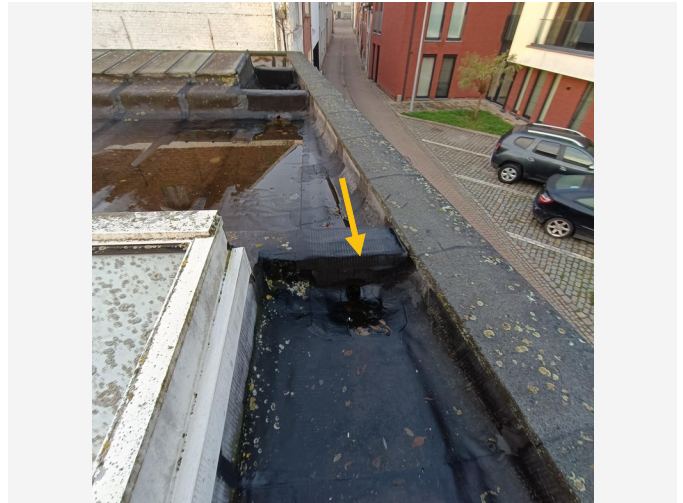
Geen asbest

#	Type	Referentie	Resultaat
6.1	Puntmonster	03	Geen asbest

Beschrijving	roofing
Omgeving	Buiten
Primaire drager	Plat dak
Bindmiddel van materiaal	Bitumen (roofing, teer, asfalt)

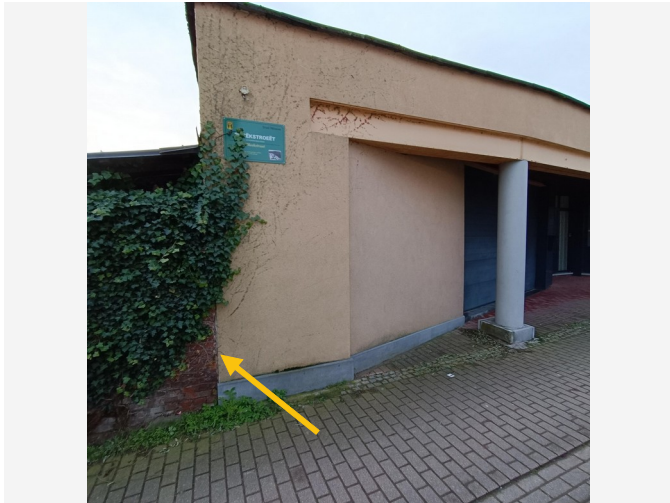
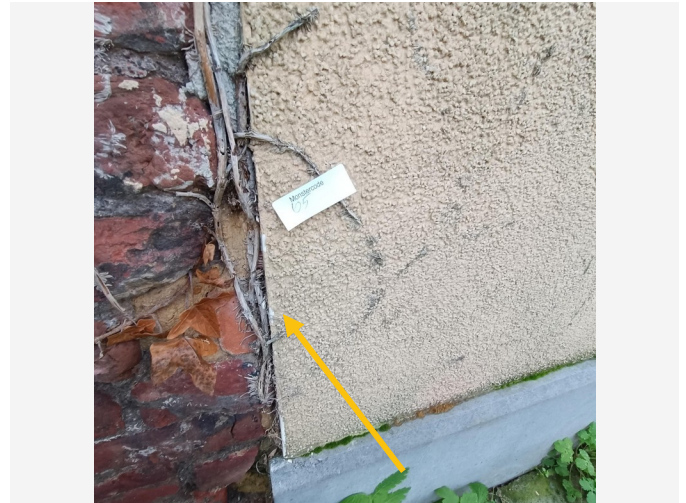
Geen asbest

#	Type	Referentie	Resultaat
7.1	Puntmonster	05	Geen asbest

Beschrijving	crepi
Omgeving	Buiten
Primaire drager	Wand buitenschil
Bindmiddel van materiaal	Cement

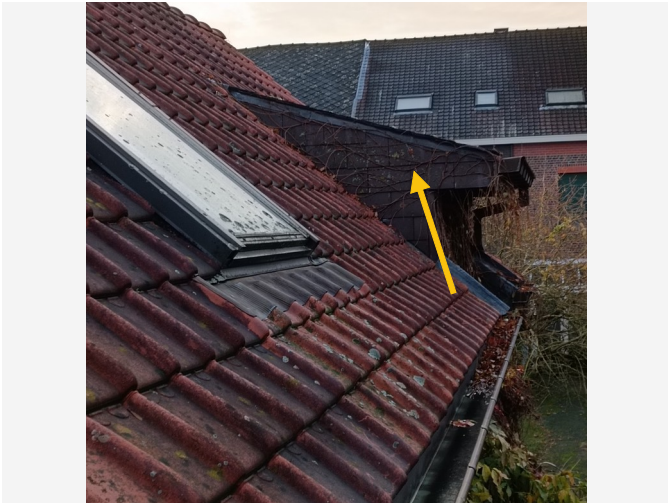
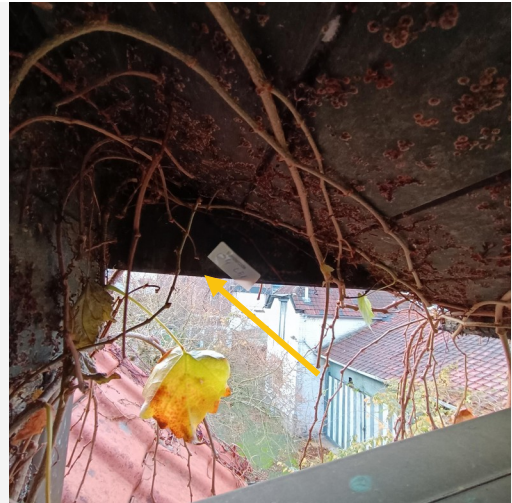
Geen asbest

#	Type	Referentie	Resultaat
8.1	Puntmonster	04	Geen asbest

Beschrijving	gevelleien
Omgeving	Buiten
Primaire drager	Wand buitenschil
Bindmiddel van materiaal	Cement

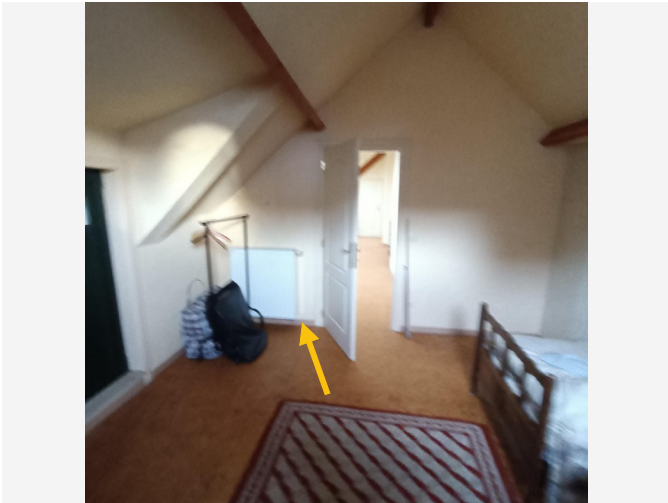
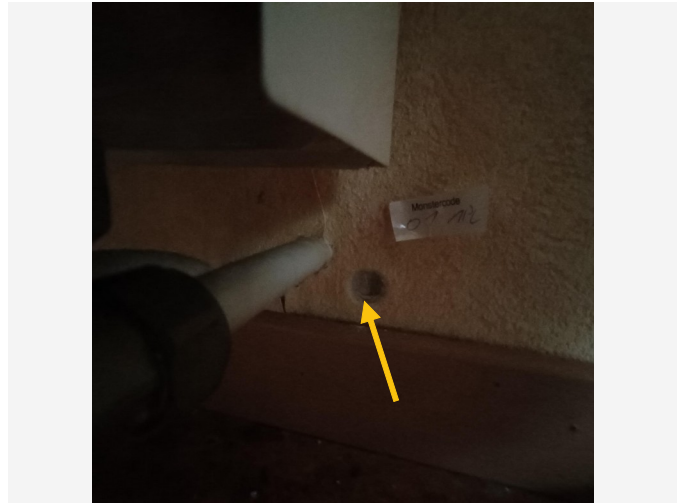
Geen asbest

#	Type	Referentie	Resultaat
9.1	Mengmonster	01	Geen asbest

Beschrijving	muurpleister
Omgeving	Binnen
Primaire drager	Binnenwand

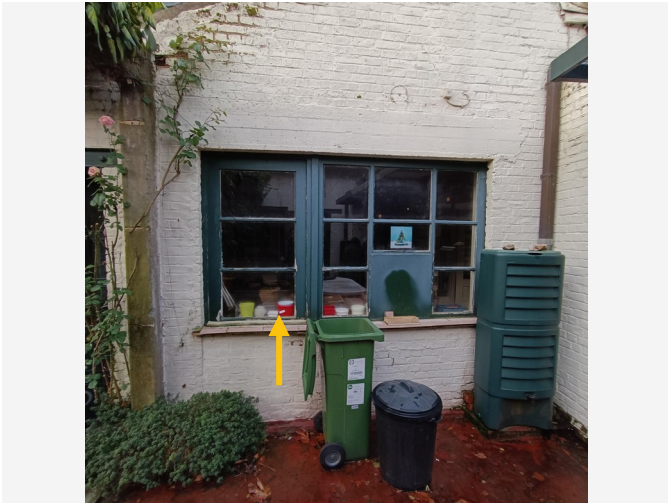
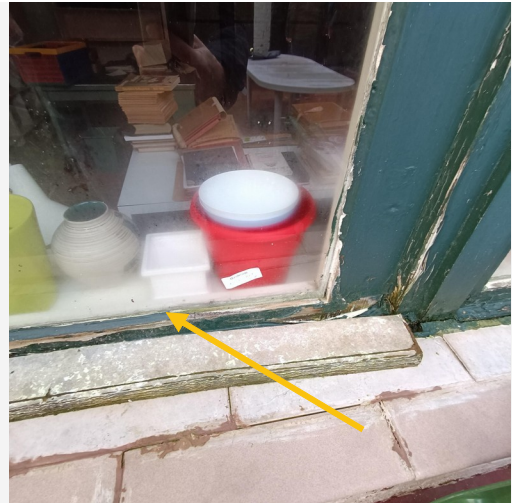
Geen asbest

#	Type	Referentie	Resultaat
10.1	Puntmonster	02	Geen asbest

Beschrijving	kit kozijn-raam
Omgeving	Binnen
Primaire drager	Binnenwand
Bindmiddel van materiaal	Kitten, mastiek, pasta
