Asbestinventarisatetest

Bruulstraat 73, 9450 Haaltert

Attestnummer : 20240606-000055.000

Uitgegeven op : 06.06.2024

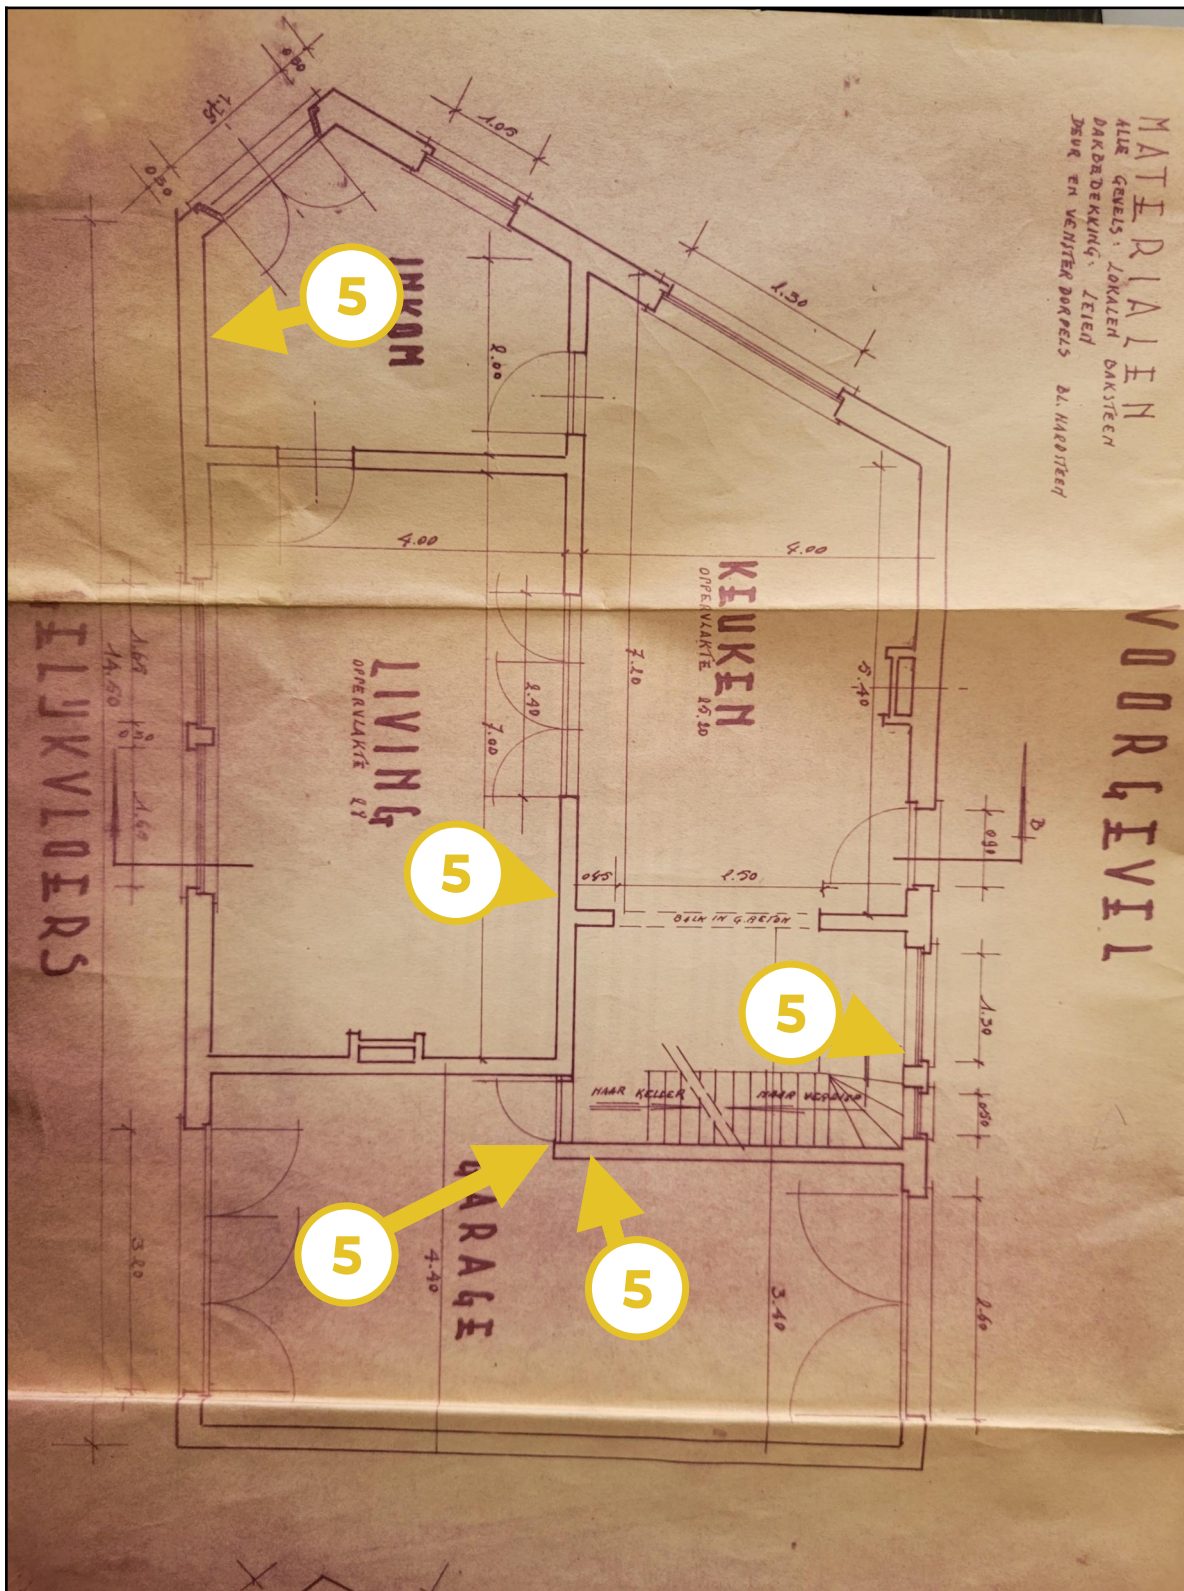
Plan 1.3: Gelijkvloers

5. Bakeliet schakelaars, stopcontacten,
verdeeldozen

Asbestmateriaal

Zorgvuldig beheren

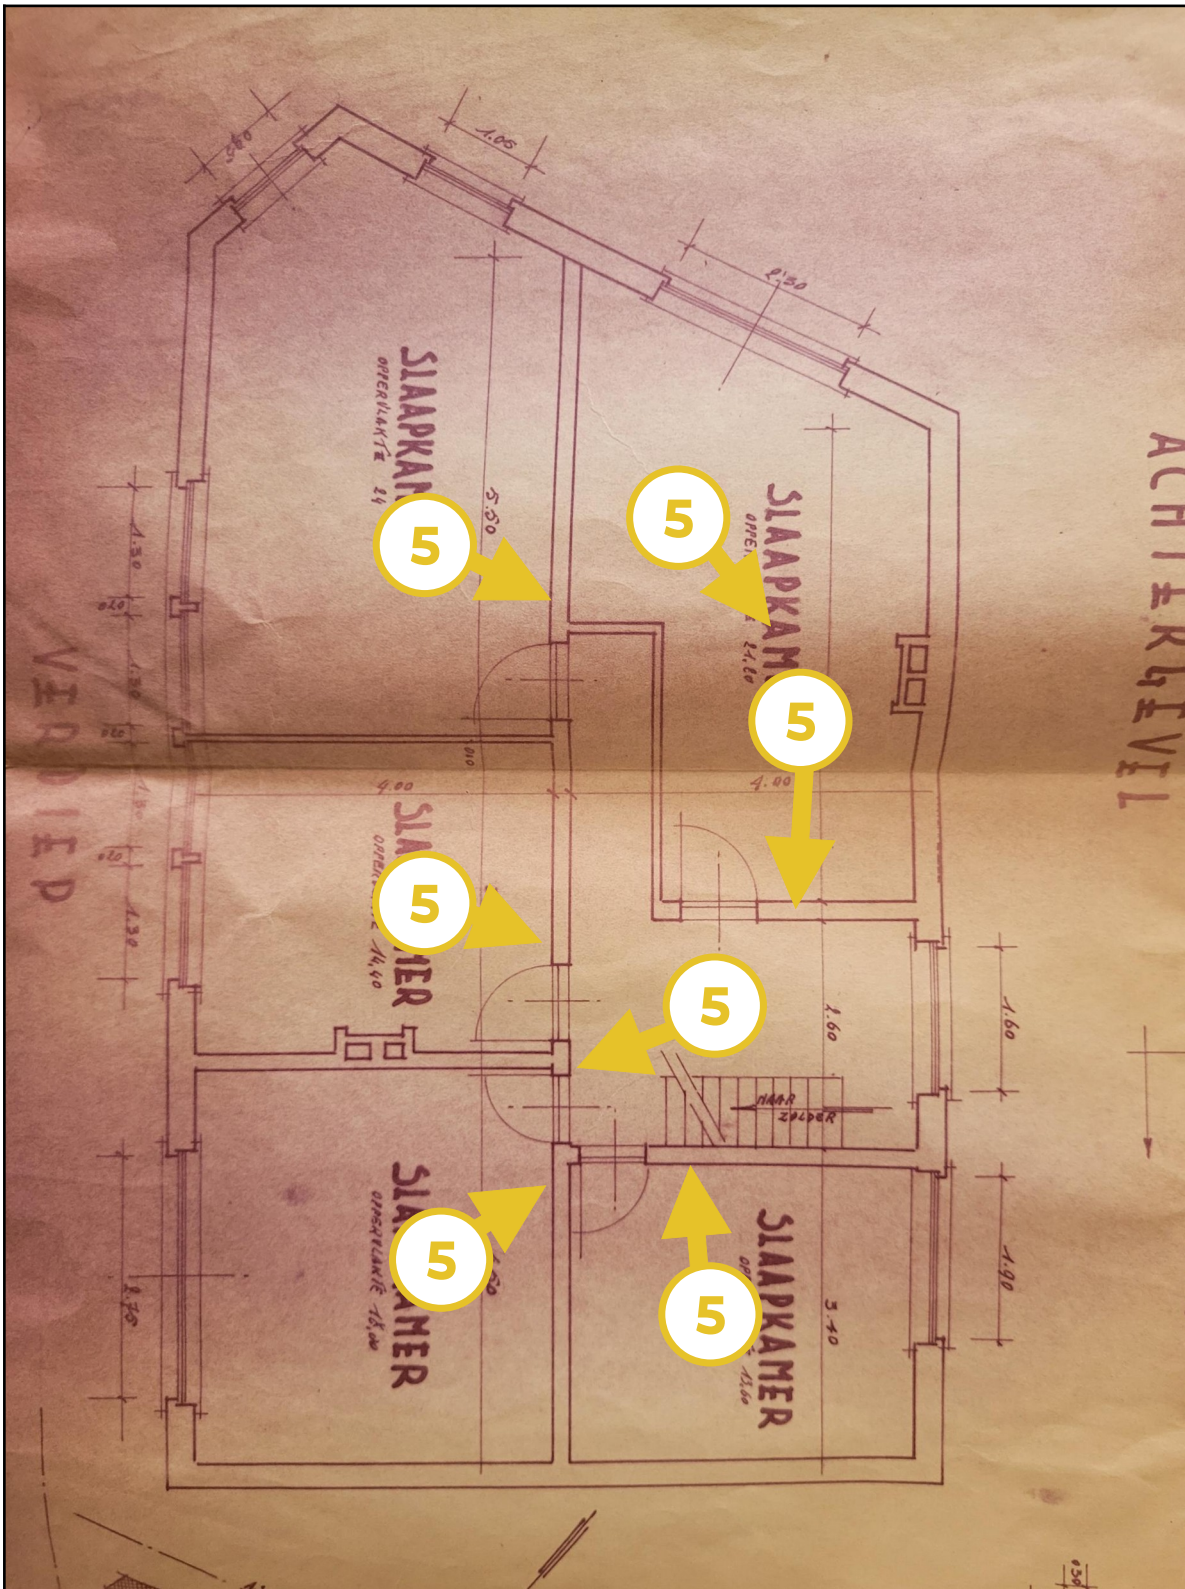
Plan 1.6: Eerste verdieping

5. Bakeliet schakelaars, stopcontacten,
verdeeldozen

Asbestmateriaal

Zorgvuldig beheren

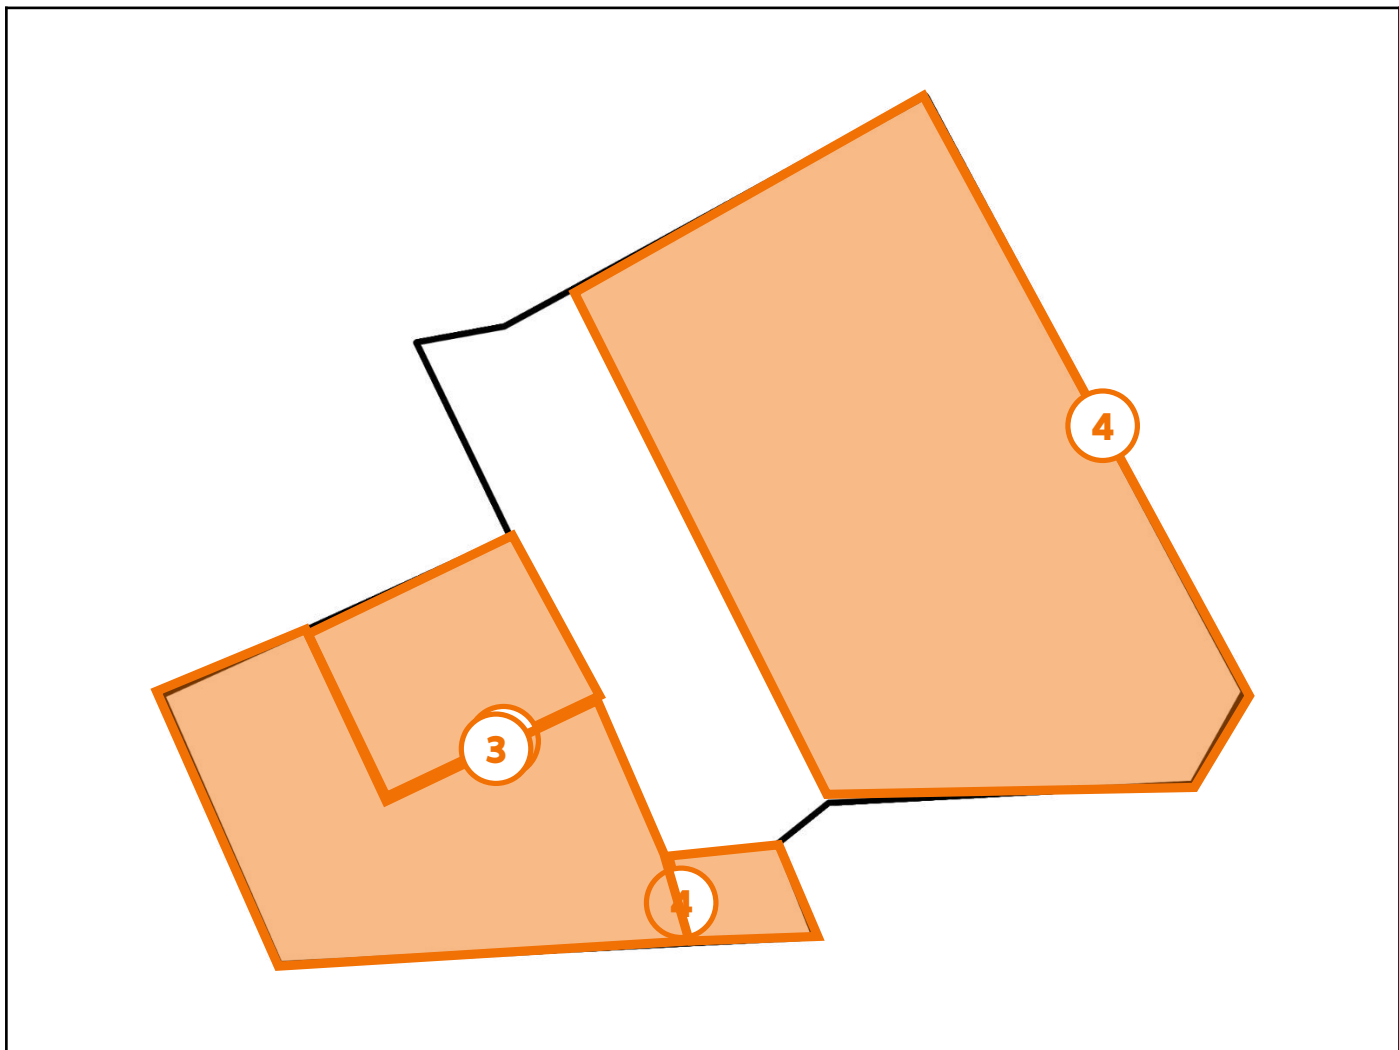
Plan 1.7: Hoofdgebouw plan

Beschrijving	Type	Actie
3. Golplaten	Asbestmateriaal	Verwijderen
4. Leien dak	Asbestmateriaal	Verwijderen

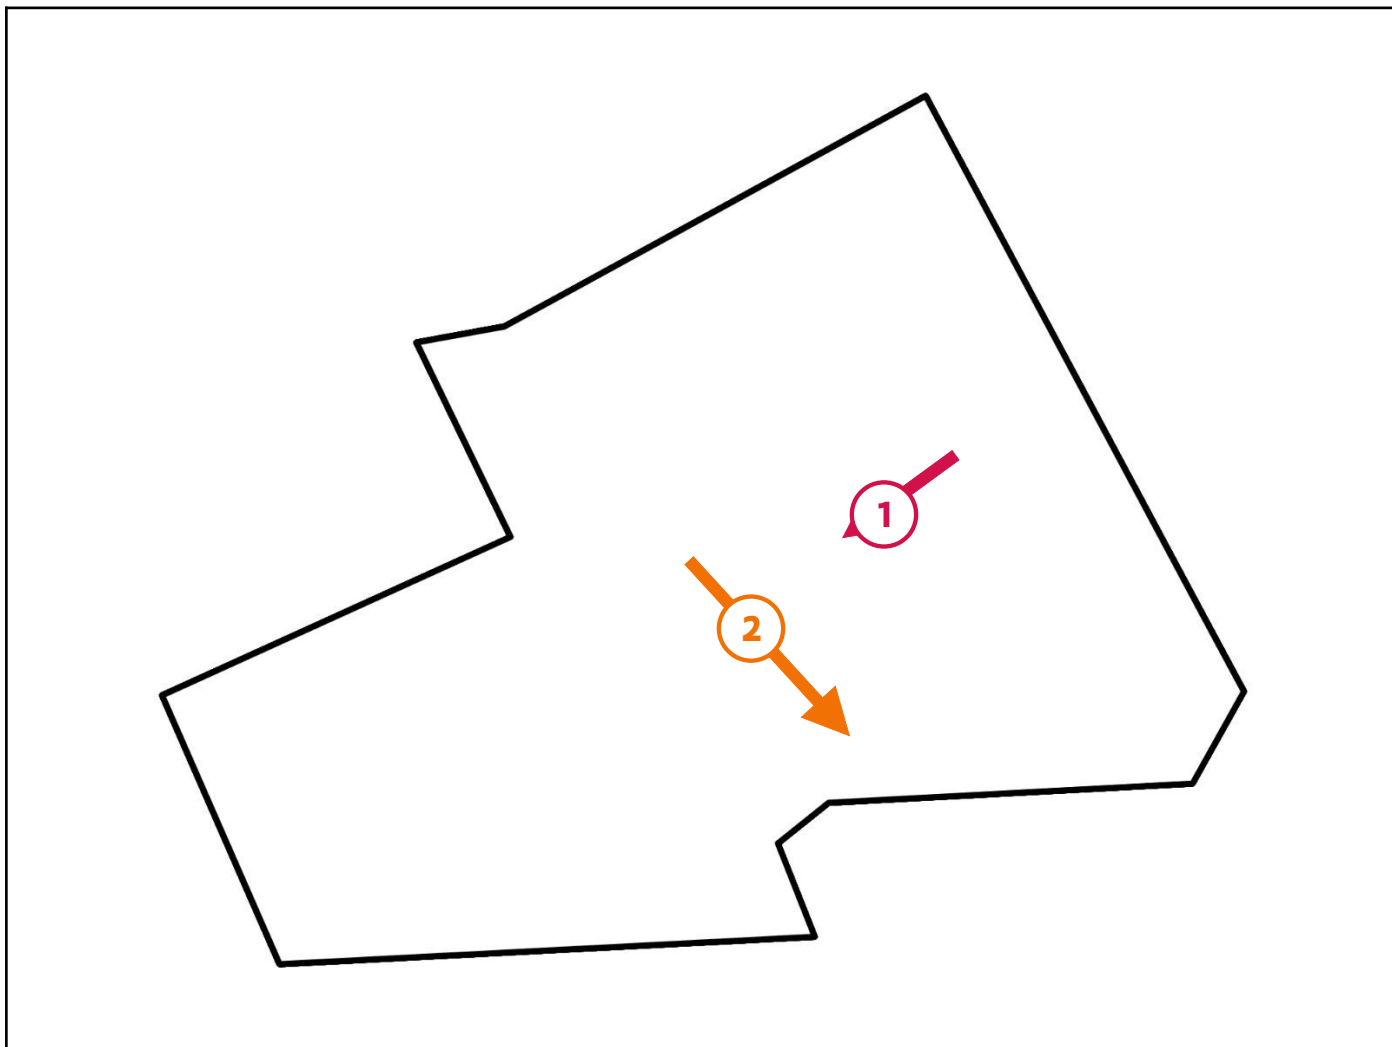
Plan 1.8: Hoofdgebouw plan

Beschrijving	Type	Actie
1. Losse nokken en leien	Asbestmateriaal	Dringend verwijderen
2. Schouwbus	Asbestmateriaal	Verwijderen

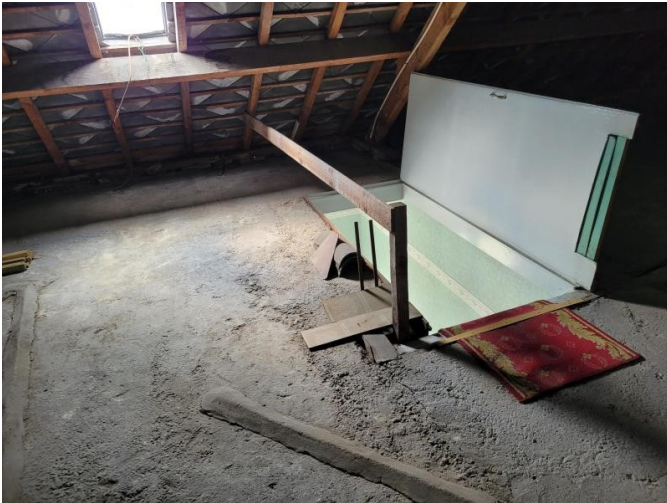
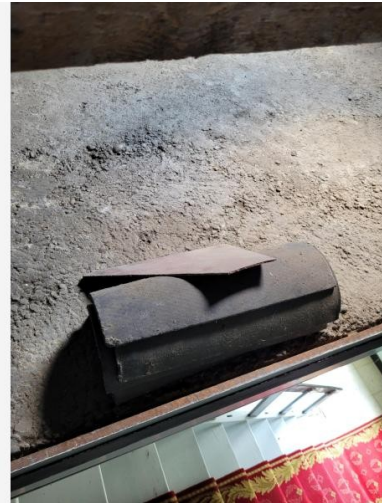
Fiche 1: Losse nokken en leien

Asbestmateriaal - afvalstof

Het asbestmateriaal valt onder de mijlpaal van 2040.

Dringend verwijderen

Beschrijving	Losse nokken en leien
Type afvalstof	Betreft stock-voorraad of gedemonteerde asbestmaterialen
Aanwezige resten	Enkele losse leien en nokken op zolder.
Omgeving	Binnen
Primaire drager	Schuin dak
Asbestmaterialen	<ul style="list-style-type: none">Dak- en gevelbekleding - Lei, shingle
Bindmiddel van asbestmateriaal	Cement
Gebondenheid op basis van bindmiddel	Hecht
Hoeveelheid (gewicht - aantal)	<ul style="list-style-type: none">50,00 kg - 1 stuk
Totaal gewicht	50,00 kg
Eenvoudig bereikbaar	Ja
Identificatiemethode	Vaststelling zonder monsternamen

- Verwijder het asbestafval.

- Eenvoudige handelingen: mag via doe-het-zelf of door werknemer(s) met opleidingsattest eenvoudige handelingen
Betreft losse stukken die gemakkelijk te verwijderen zijn. Dragen van FFP3 masker en overall type 5 en 6.

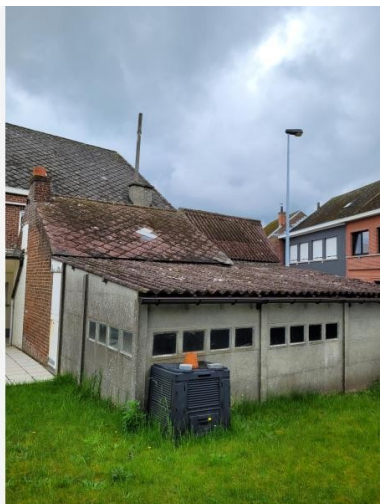
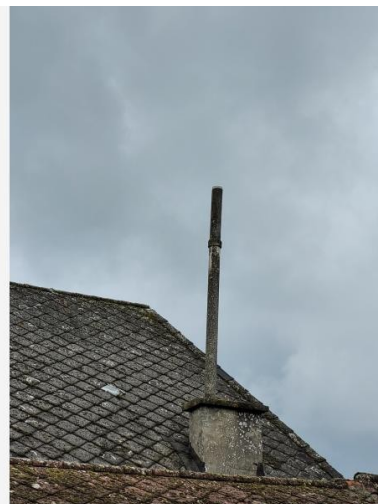
Het asbestmateriaal valt onder de mijlpaal van 2034.

Verwijderen

Eindbeoordeling materiaalrisico	Laag materiaalrisico en/of verlaagde kans op vezelvrijgave
---------------------------------	--

Gebondenheid	Categorie 1: hechtgebonden in oorsprong
Asbestsoort (vezeltype)	Crocidoliet aanwezig
Asbestconcentratie	Laag (< 50%)
Afschermingsgraad van het gehele materiaal	Geheel of deels vrij aan de buitenlucht
Toestand van het materiaal	Licht beschadigd, licht verweerd. Intact materiaal type Pical – asbestboard of categorie III 'gebondenheid'

Beschrijving	Schouwbus
Omgeving	Buiten
Primaire drager	Sanitaire infrastructuur en uitrusting (toe- en afvoer)
Asbestmateriaal	Rookgaskanaal
Bindmiddel van asbestmateriaal	Cement
Gebondenheid op basis van bindmiddel	Hecht
Hoeveelheid (lengte - omtrek - dikte - aantal)	• 2,50 m - 30,00 cm - 1,00 cm - 1 stuk
Totaal volume	0,008 m ³
Eenvoudig bereikbaar	Ja

Bevestigingswijze	<ul style="list-style-type: none">• Verlijmd, ingegoten, versmeerd
Identificatiemethode	Vaststelling zonder monstername
Destructieve handeling voor identificatie	Nee
Opmerking	Mogelijks in pandig nog een deel buis.

- Zorg voor een veilig beheer. Vermijd het beschadigen van het asbestmateriaal. Controleer de toestand jaarlijks op wijzigingen.
- Hemelwater dat afspoelt van asbestcement daken of gevels kan asbestdeeltjes bevatten. Gebruik het enkel voor gesloten circuits (bv. spoelen toiletten). Reinig na het vervangen van het dak of de gevel de dakgoten en regenwaterput of -ton om asbesthoudend sediment of slib te verwijderen

- Eenvoudige handelingen: mag via doe-het-zelf of door werknemer(s) met opleidingsattest eenvoudige handelingen
De buis in zijn geheel verwijderen zonder te breken. Dragen van FFP3 masker en overall type 5 en 6.

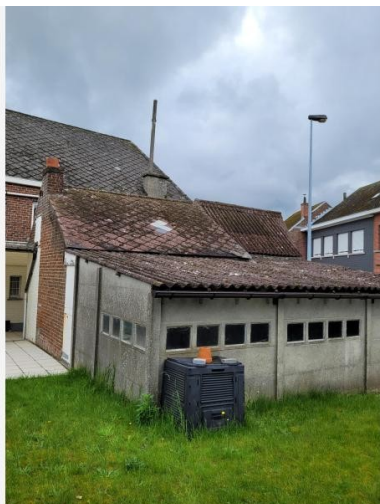
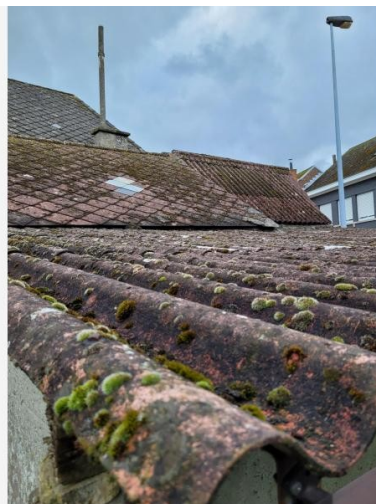
Het asbestmateriaal valt onder de mijlpaal van 2034.

Verwijderen

Eindbeoordeling materiaalrisico	Verhoogd materiaalrisico en/of verhoogde kans op vezelvrijgave
---------------------------------	--

Gebondenheid	Categorie 1: hechtgebonden in oorsprong
Asbestsoort (vezeltype)	Crocidoliet aanwezig
Asbestconcentratie	Laag (< 50%)
Afschermingsgraad van het gehele materiaal	Geheel of deels vrij aan de buitenlucht
Toestand van het materiaal	Matig beschadigd, matig verweerd

Beschrijving	Golplaten
Omgeving	Buiten
Primaire drager	Schuin dak
Asbestmateriaal	Dak- en gevelbekleding - Golfplaat
Bindmiddel van asbestmateriaal	Cement
Gebondenheid op basis van bindmiddel	Hecht
Hoeveelheid (oppervlakte - aantal)	<ul style="list-style-type: none">50,00 m² - 1 stuk
Totale oppervlakte	50,00 m ²
Eenvoudig bereikbaar	Ja
Bevestigingswijze	<ul style="list-style-type: none">GeschroefdGenageld, geniet

- Zorg voor een veilig beheer. Vermijd het beschadigen van het asbestmateriaal. Controleer de toestand jaarlijks op wijzigingen.
- Hemelwater dat afspoelt van asbestcement daken of gevels kan asbestdeeltjes bevatten. Gebruik het enkel voor gesloten circuits (bv. spoelen toiletten). Reinig na het vervangen van het dak of de gevel de dakgoten en regenwaterput of -ton om asbesthoudend sediment of slib te verwijderen

- Eenvoudige handelingen: mag via doe-het-zelf of door werknemer(s) met opleidingsattest eenvoudige handelingen
De platen stuk per stuk verwijderen zonder te breken. Dragen van FFP3 masker en overall type 5 en 6.

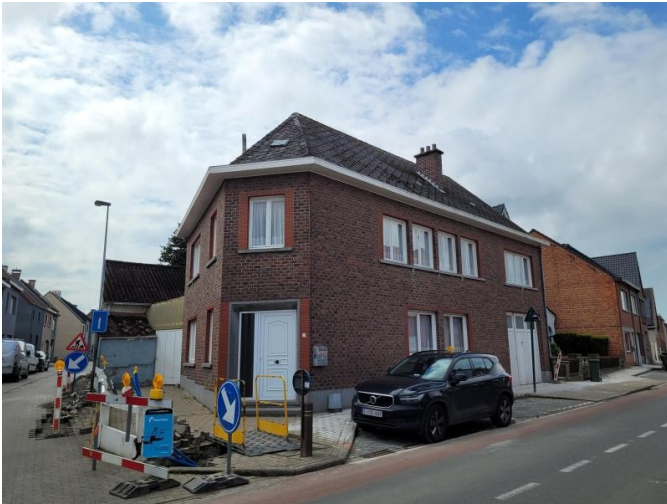
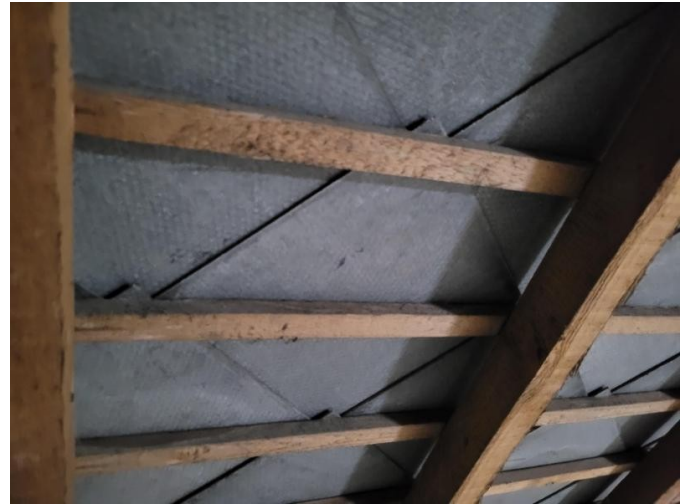
Het asbestmateriaal valt onder de mijlpaal van 2034.

[Verwijderen](#)

Eindbeoordeling materiaalrisico	Verhoogd materiaalrisico en/of verhoogde kans op vezelvrijgave
---------------------------------	--

Gebondenheid	Categorie 1: hechtgebonden in oorsprong
Asbestsoort (vezeltype)	Crocidoliet aanwezig
Asbestconcentratie	Laag (< 50%)
Afschermingsgraad van het gehele materiaal	Geheel of deels vrij aan de buitenlucht
Toestand van het materiaal	Matig beschadigd, matig verweerd

Beschrijving	Leien dak
Omgeving	Grenst aan binnen- en buitenlucht
Primaire drager	Schuin dak
Asbestmateriaal	Dak- en gevelbekleding - Lei, shingle
Bindmiddel van asbestmateriaal	Cement
Gebondenheid op basis van bindmiddel	Hecht
Hoeveelheid (oppervlakte - aantal)	<ul style="list-style-type: none">150,00 m² - 1 stuk
Totale oppervlakte	150,00 m ²
Eenvoudig bereikbaar	Ja
Bevestigingswijze	<ul style="list-style-type: none">Genageld, geniet

- Zorg voor een veilig beheer. Vermijd het beschadigen van het asbestmateriaal. Controleer de toestand jaarlijks op wijzigingen.
- Hemelwater dat afspoelt van asbestcement daken of gevels kan asbestdeeltjes bevatten. Gebruik het enkel voor gesloten circuits (bv. spoelen toiletten). Reinig na het vervangen van het dak of de gevel de dakgoten en regenwaterput of -ton om asbesthoudend sediment of slib te verwijderen

- Eenvoudige handelingen: mag via doe-het-zelf of door werknemer(s) met opleidingsattest eenvoudige handelingen
De leien stuk per stuk verwijderen zonder te breken. Dragen van FFP3 masker en overall type 5 en 6.

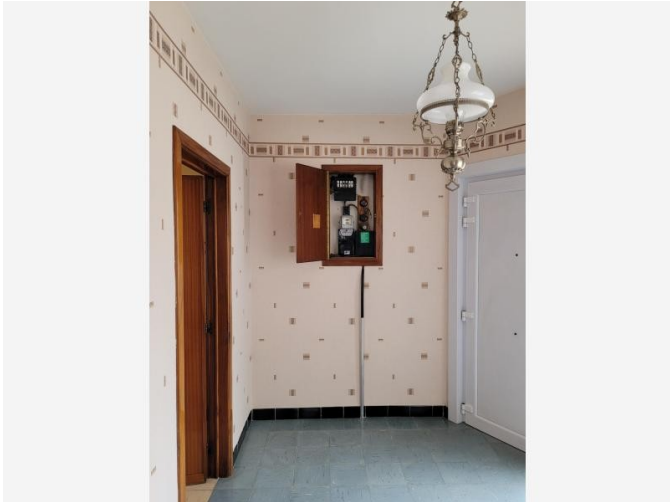
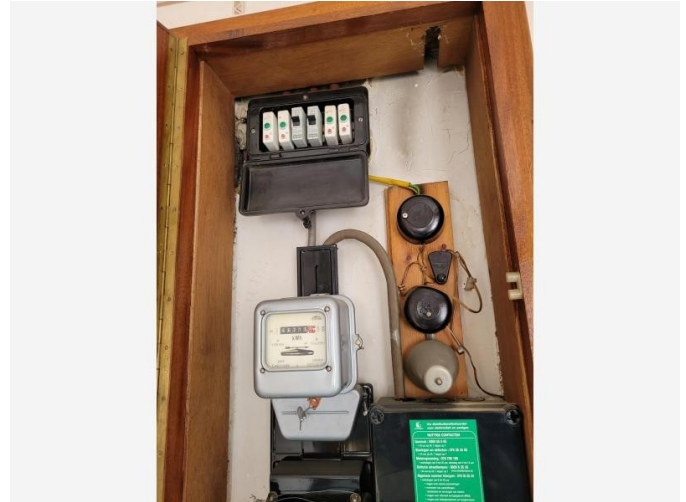
Het asbestmateriaal valt onder de mijlpaal van 2040.

Zorgvuldig beheren

Eindbeoordeling materiaalisico	Laag materiaalisico en/of verlaagde kans op vezelvrijgave
--------------------------------	---

Gebondenheid	Categorie 1: hechtgebonden in oorsprong
Asbestsoort (vezeltype)	Crocidoliet aanwezig
Asbestconcentratie	Laag (< 50%)
Afschermingsgraad van het gehele materiaal	Geheel of deels (ook) vrij aan de binnenlucht
Toestand van het materiaal	Onbeschadigd, niet verweerd

Beschrijving	Bakeliet schakelaars, stopcontacten, verdeelkasten
Omgeving	Binnen
Primaire drager	Communicatie en elektrische infrastructuur en uitrusting
Asbestmateriaal	Plaat, paneel, tablet - Type Bakeliet
Bindmiddel van asbestmateriaal	Kunststof of -hars
Gebondenheid op basis van bindmiddel	Hecht
Hoeveelheid (oppervlakte - dikte - aantal)	• 0,50 m ² - 1,00 cm - 1 stuk
Totaal volume	0,005 m ³
Eenvoudig bereikbaar	Ja
Bevestigingswijze	• Geschroefd
Identificatiemethode	Vaststelling zonder monstername

Destructieve handeling voor identificatie	Nee
Opmerking	Bakeliet schakelaars, stopcontacten, verdeelkasten. Witte zwarte bakeliet.

- Zorg voor een veilig beheer. Vermijd het beschadigen van het asbestmateriaal. Controleer de toestand jaarlijks op wijzigingen.

- Eenvoudige handelingen: mag via doe-het-zelf of door werknemer(s) met opleidingsattest eenvoudige handelingen
Eenvoudig los te schroeven en te verwijderen. Dragen van FFP3 masker en overall type 5 en 6.

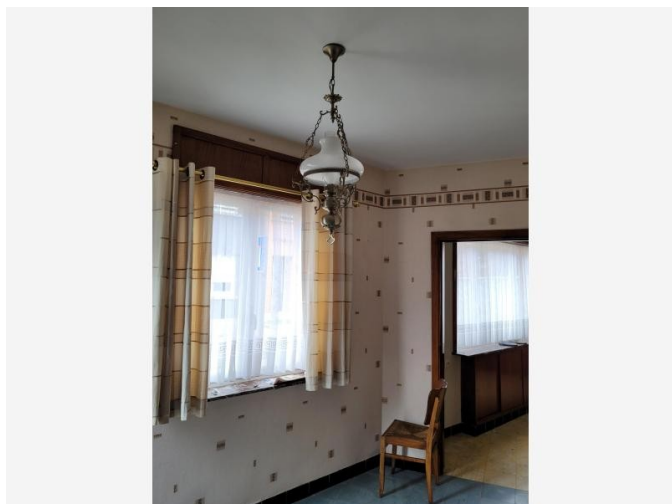
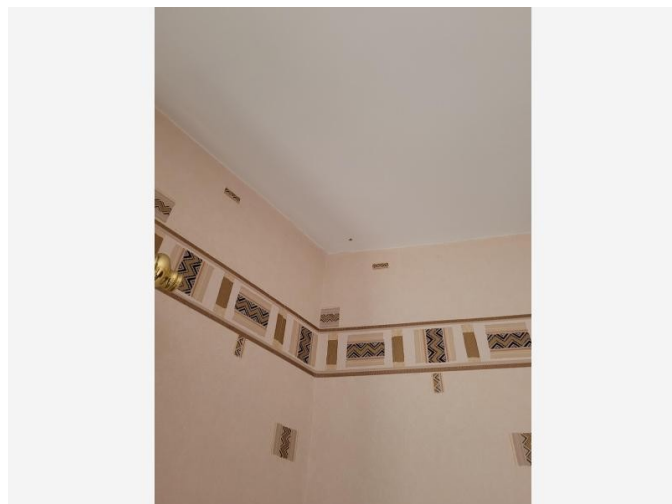
Fiche 6: Pleister plafond

Geen asbest

#	Type	Referentie	Resultaat
6.1	Mengmonster	2	Geen asbest

Beschrijving	Pleister plafond
Omgeving	Binnen
Primaire drager	Plafond

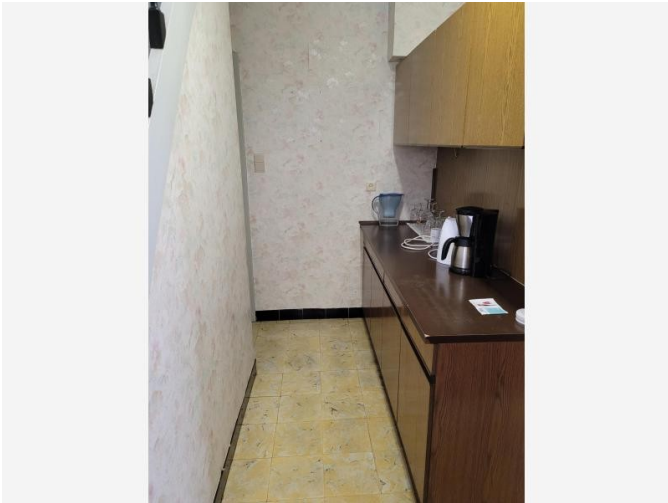
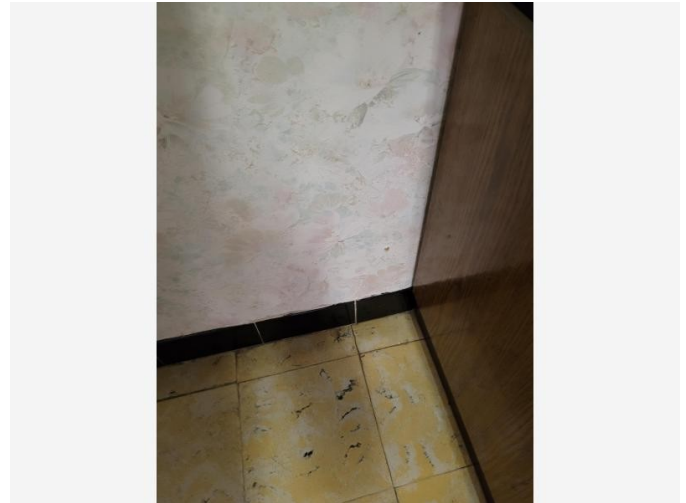
Geen asbest

#	Type	Referentie	Resultaat
7.1	Mengmonster	1	Geen asbest

Beschrijving	Pleister muur
Omgeving	Binnen
Primaire drager	Binnenwand
