Asbestinventarisatetest

Terlicht 227, 9450 Haaltert

Attestnummer : 20240808-000349.000

Uitgegeven op : 08.08.2024

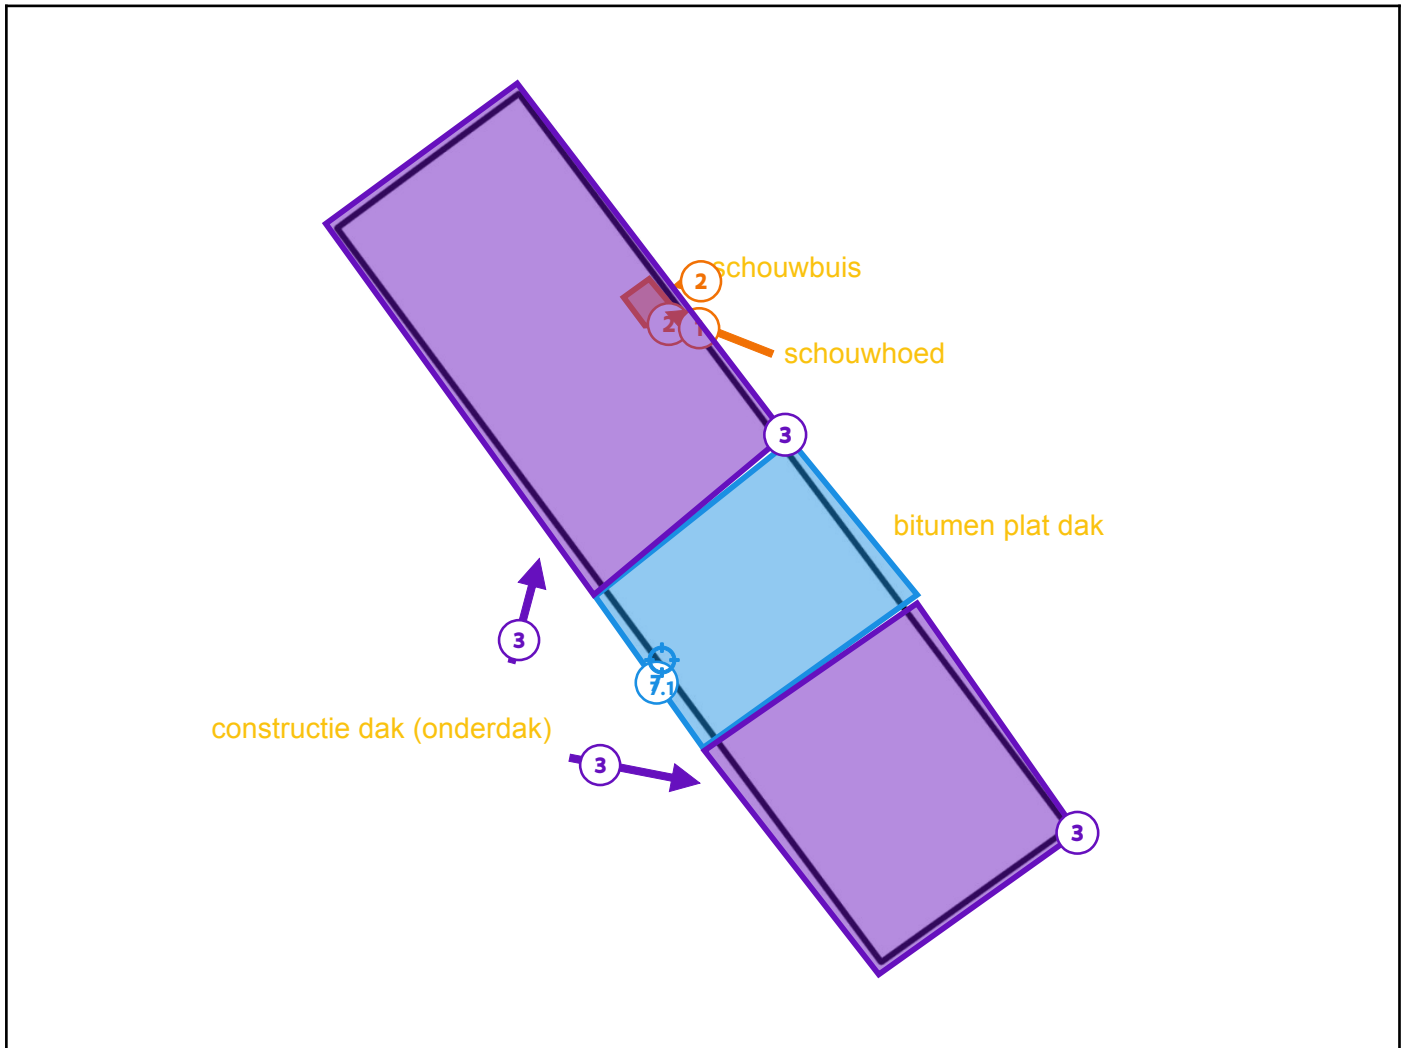
Plan 1.5: Woning plan

Beschrijving	Type	Actie
1. schouwhoed	Asbestmateriaal	Verwijderen
2. schouwbus	Asbestmateriaal	Verwijderen
3. constructie dak (onderdak)	Advies	-
7. bitumen plat dak	Geen asbest	-
7.1 Code: 004	Puntmonster	-

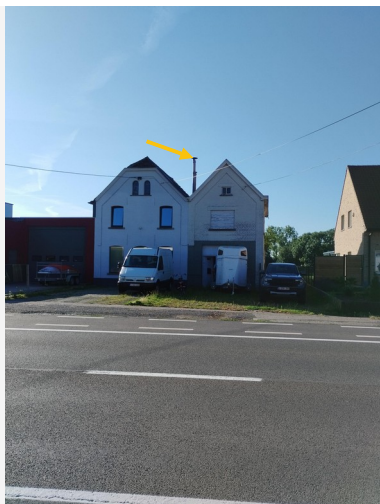
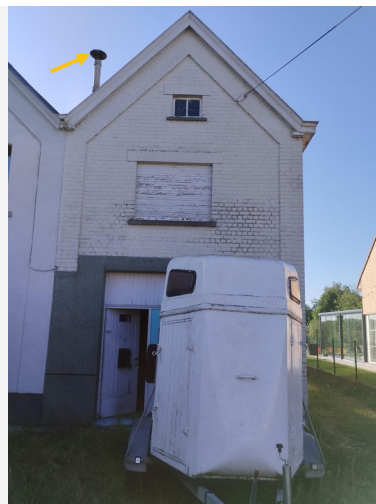
Het asbestmateriaal valt onder de mijlpaal van 2034.

Eindbeoordeling materiaalrisico	Laag materiaalrisico en/of verlaagde kans op vezelvrijgave
---------------------------------	--

Gebondenheid	Categorie 1: hechtgebonden in oorsprong
Asbestsoort (vezeltype)	Crocidoliet aanwezig
Asbestconcentratie	Laag (< 50%)
Afschermingsgraad van het gehele materiaal	Geheel of deels vrij aan de buitenlucht
Toestand van het materiaal	Licht beschadigd, licht verweerd. Intact calciumsilicaatmateriaal of categorie III 'gebondenheid'

Beschrijving	schouwhoed
Omgeving	Buiten
Primaire drager	HVAC infrastructuur en uitrusting
Asbestmateriaal	Schouwhoed, ventilatiekap (anti-windval)
Bindmiddel van asbestmateriaal	Cement
Gebondenheid op basis van bindmiddel	Hecht
Hoeveelheid (gewicht - aantal)	<ul style="list-style-type: none">• 3,00 kg - 1 stuk
Totaal gewicht	3,00 kg
Eenvoudig bereikbaar	Ja
Bevestigingswijze	<ul style="list-style-type: none">• Geklemd
Identificatiemethode	Vaststelling zonder monstername
Destructieve handeling voor identificatie	Nee

- Verwijder dit asbestmateriaal zo snel mogelijk. Volg de toestand goed op.
- Voer bijkomende staalname(s) uit.

- Eenvoudige handelingen: mag via doe-het-zelf of door werknemer(s) met opleidingsattest eenvoudige handelingen
De schouwhoed kan voorzichtig losgebeiteld worden, extra bevochtigen om stof te voorkomen + dragen van de nodige beschermingsmiddelen (mondmasker ffp3, handschoenen, tyvec) Bij de gemeente/containerpark afsluitzakken halen om dubbel in te pakken en af te voeren naar het containerpark als hechtgebonden asbestafval. Zie ook link Zie <https://ovam.vlaanderen.be/wie-mag-wat-verwijderen>

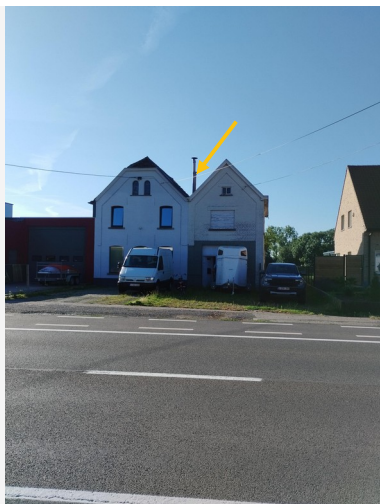
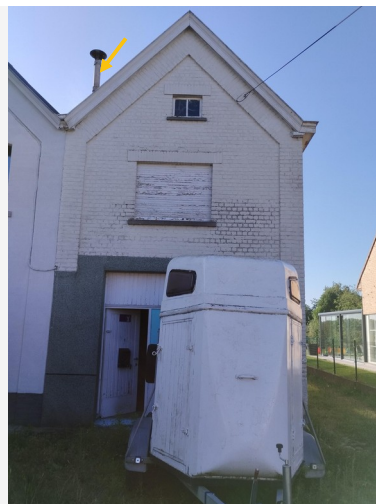
Het asbestmateriaal valt onder de mijlpaal van 2034.

Eindbeoordeling materiaalrisico	Laag materiaalrisico en/of verlaagde kans op vezelvrijgave
---------------------------------	--

Gebondenheid	Categorie 1: hechtgebonden in oorsprong
Asbestsoort (vezeltype)	Crocidoliet aanwezig
Asbestconcentratie	Laag (< 50%)
Afschermingsgraad van het gehele materiaal	Geheel of deels vrij aan de buitenlucht
Toestand van het materiaal	Licht beschadigd, licht verweerd. Intact calciumsilicaatmateriaal of categorie III 'gebondenheid'

Beschrijving	schouwbus
Omgeving	Buiten
Primaire drager	HVAC infrastructuur en uitrusting
Asbestmateriaal	Rookgaskanaal
Bindmiddel van asbestmateriaal	Cement
Gebondenheid op basis van bindmiddel	Hecht
Hoeveelheid (lengte - omtrek - dikte - aantal)	<ul style="list-style-type: none">• 3,00 m - 60,00 cm - 1,00 cm - 1 stuk
Totaal volume	0,018 m ³
Eenvoudig bereikbaar	Ja
Bevestigingswijze	<ul style="list-style-type: none">• Verlijmd, ingegoten, versmeerd
Identificatiemethode	Vaststelling zonder monsternamen
Destructieve handeling voor identificatie	Nee

- Verwijder dit asbestmateriaal zo snel mogelijk. Volg de toestand goed op.
- Voer bijkomende staalname(s) uit.

- Eenvoudige handelingen: mag via doe-het-zelf of door werknemer(s) met opleidingsattest eenvoudige handelingen
De bus kan voorzichtig losgebeiteld worden, extra bevochtigen om stof te voorkomen + dragen van de nodige beschermingsmiddelen (mondmasker ffp3, handschoenen, tyvec) Bij de gemeente/containerpark afsluitzakken halen om dubbel in te pakken en af te voeren naar het containerpark als hechtgebonden asbestafval. Zie ook link Zie <https://ovam.vlaanderen.be/wie-mag-wat-verwijderen>

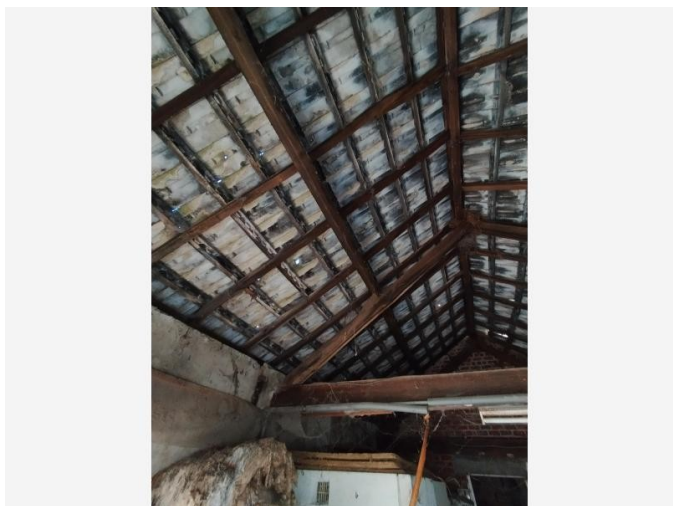
Vrije foto

Het dak werd gecontroleerd. Er is geen verdacht onderdak vastgesteld. Dakpannen zichtbaar binnenkant woning.

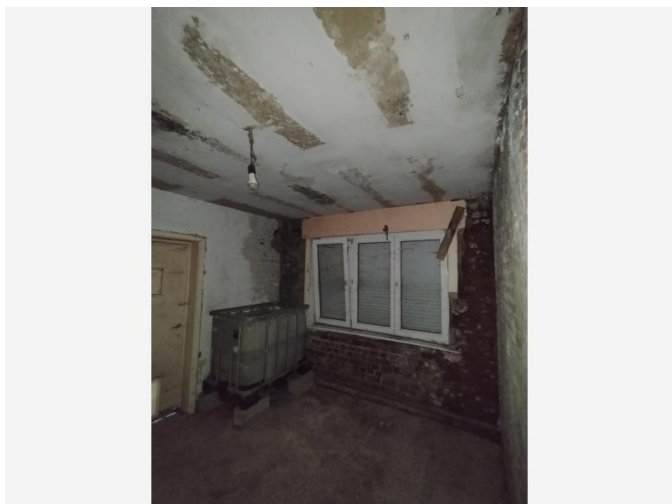
Vrije foto

Alle plafonds zijn afgewerkt met valse plafonds in plaatmateriaal. Het is niet duidelijk of er pleisterwerk aanwezig is achter deze valse plafonds, het is aangewezen om bijkomend onderzoek uit te voeren bij werken.

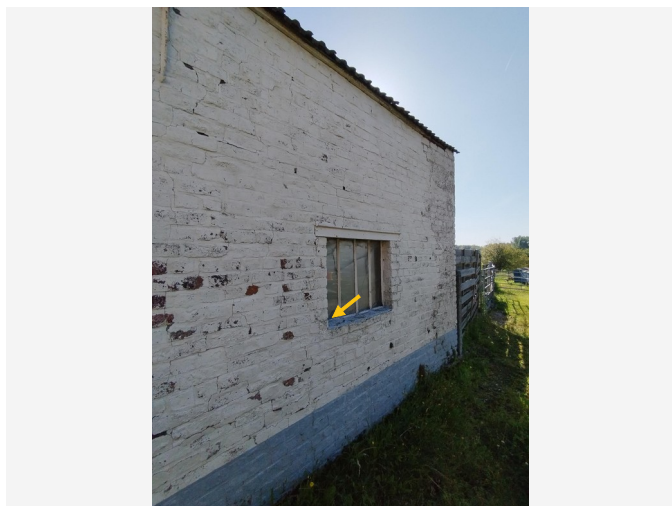
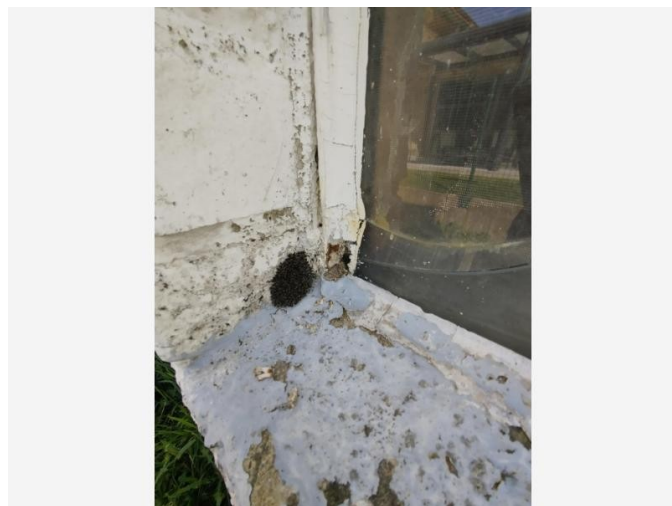
Geen asbest

#	Type	Referentie	Resultaat
5.1	Puntmonster	001	Geen asbest

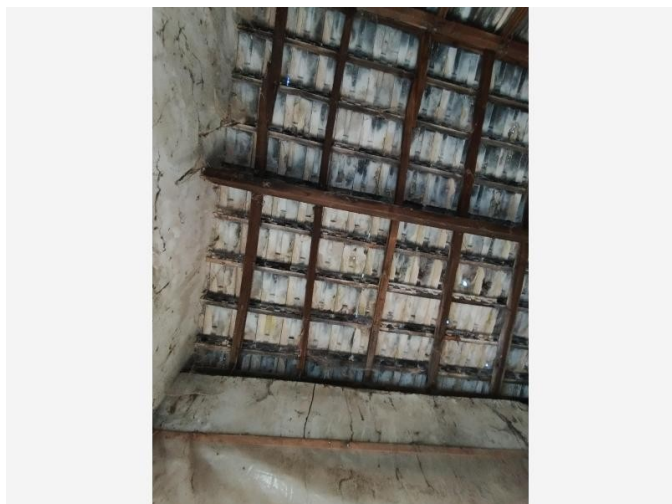
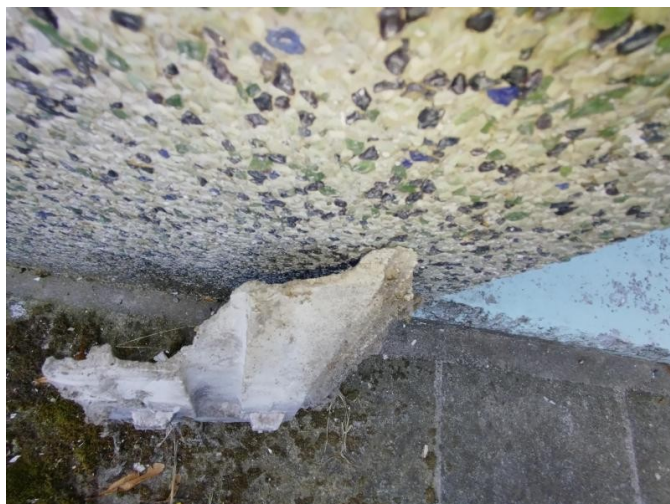
Fiche 6: dakpannen in cement

Geen asbest

#	Type	Referentie	Resultaat
6.1	Puntmonster	002	Geen asbest

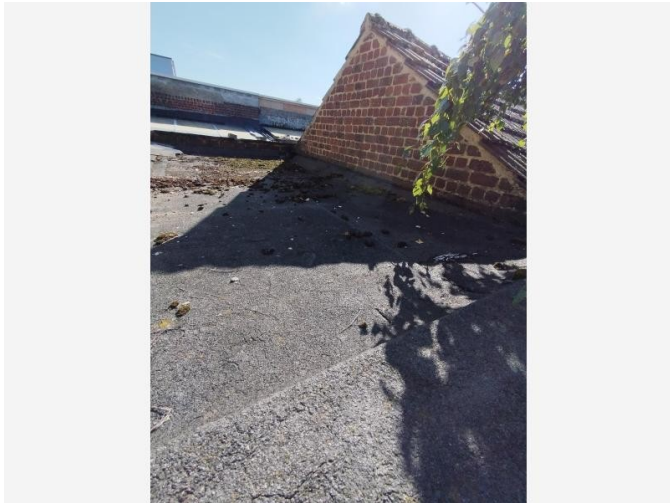
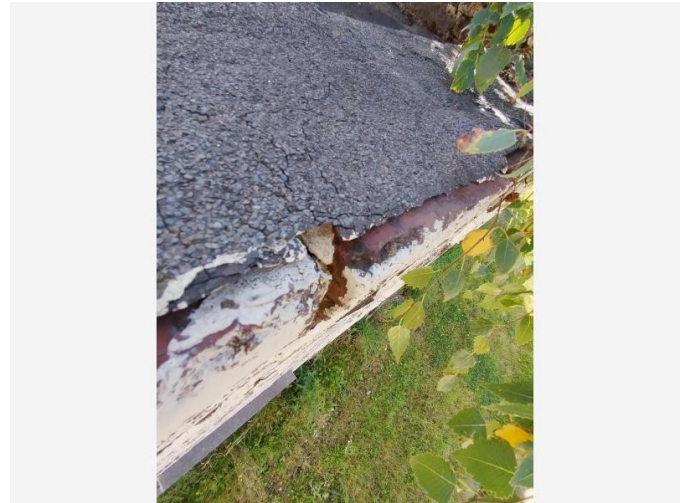
Geen asbest

#	Type	Referentie	Resultaat
7.1	Puntmonster	004	Geen asbest

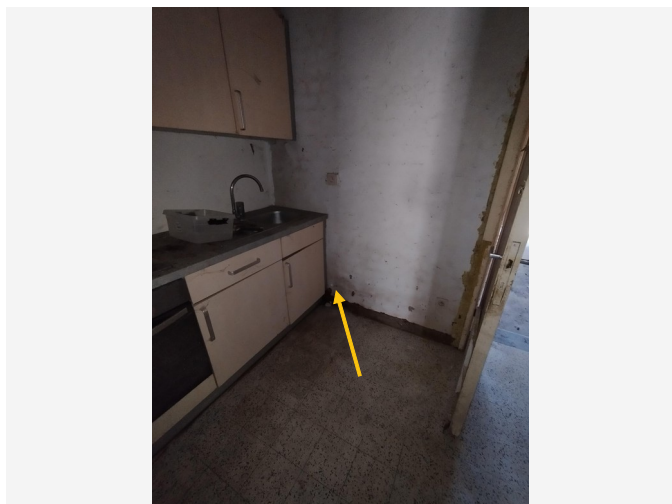
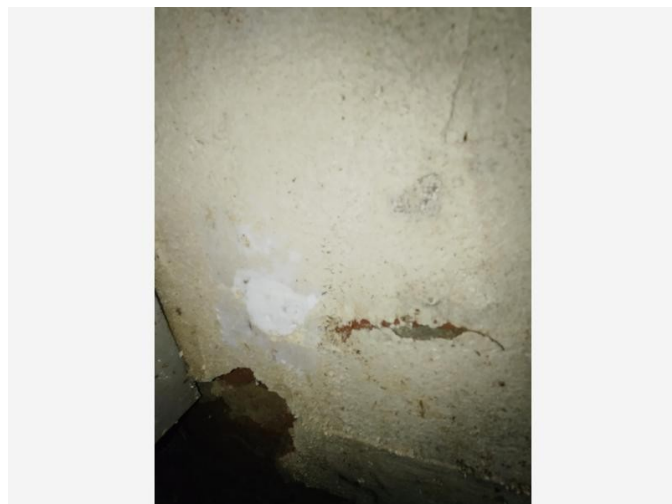
Geen asbest

#	Type	Referentie	Resultaat
8.1	Mengmonster	003	Geen asbest
