Asbestinventarisatetest

Muisstraat 105, 9450 Haaltert

Attestnummer : 20240606-000333.000

Uitgegeven op : 06.06.2024

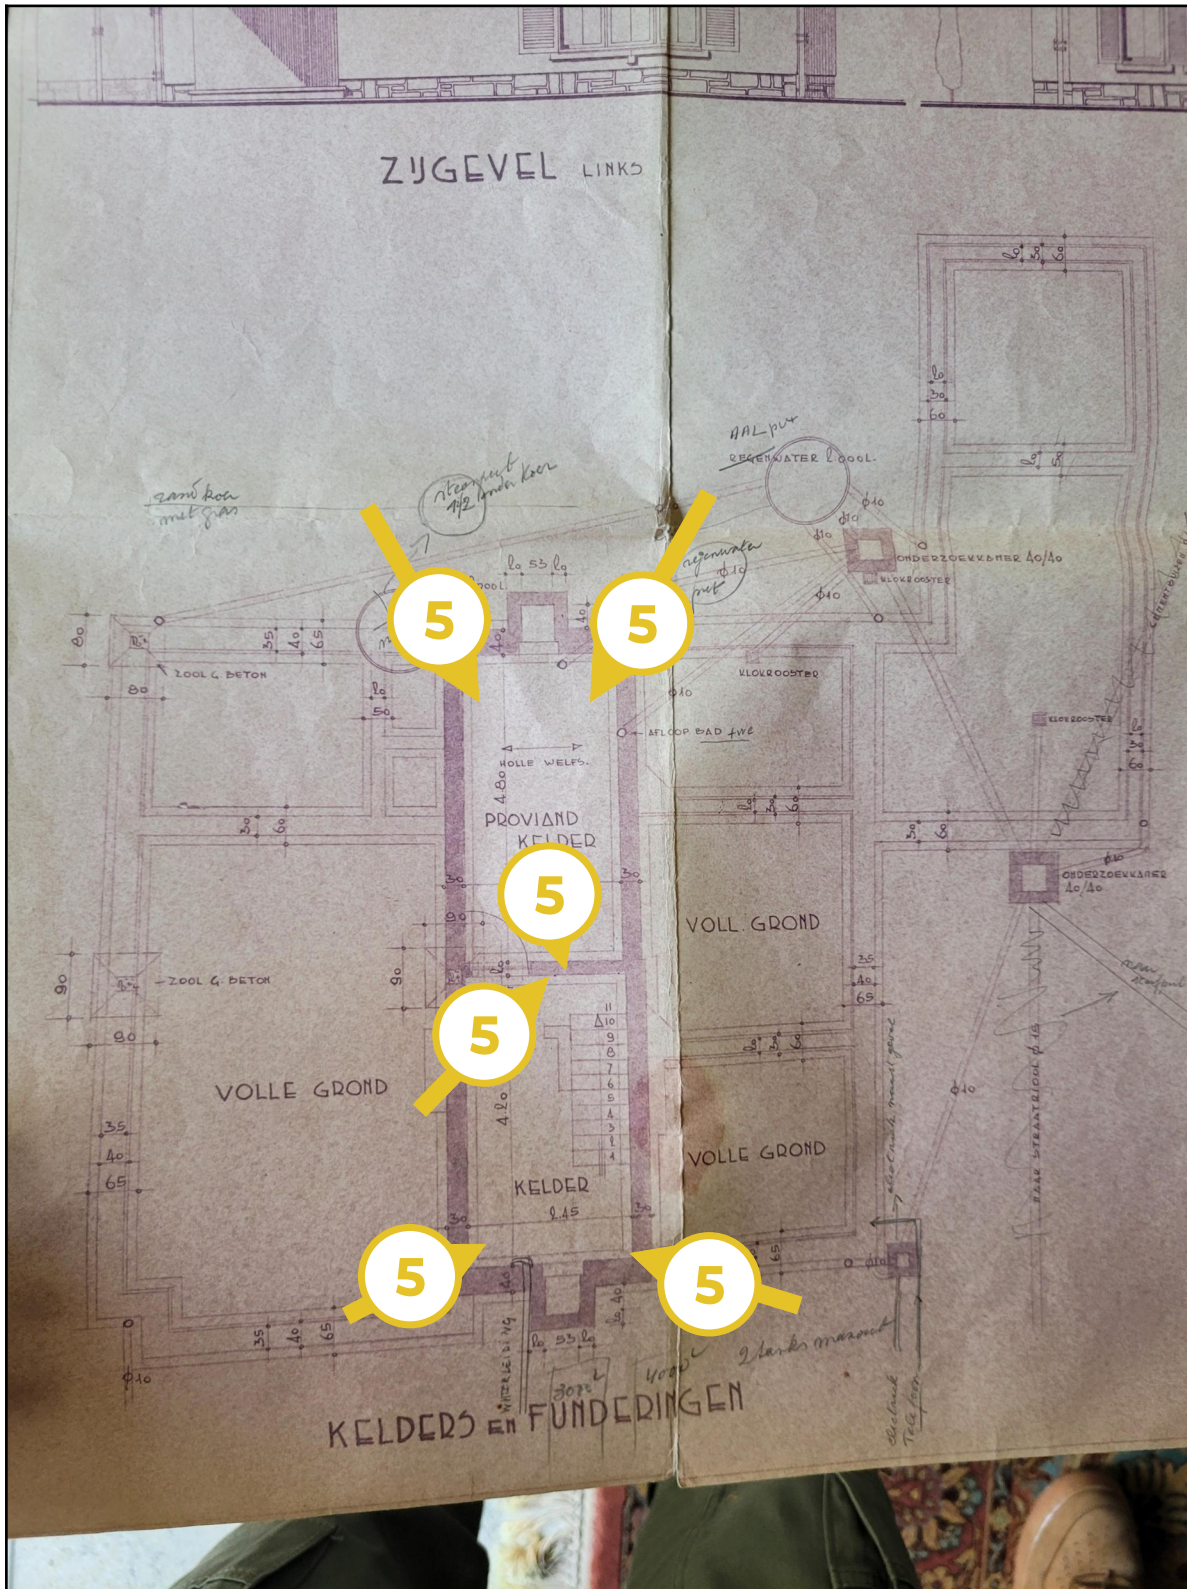
Plan 1.1: Kelder

5. Verlichtingsbuizen kelder

Asbestmateriaal

Zorgvuldig beheren

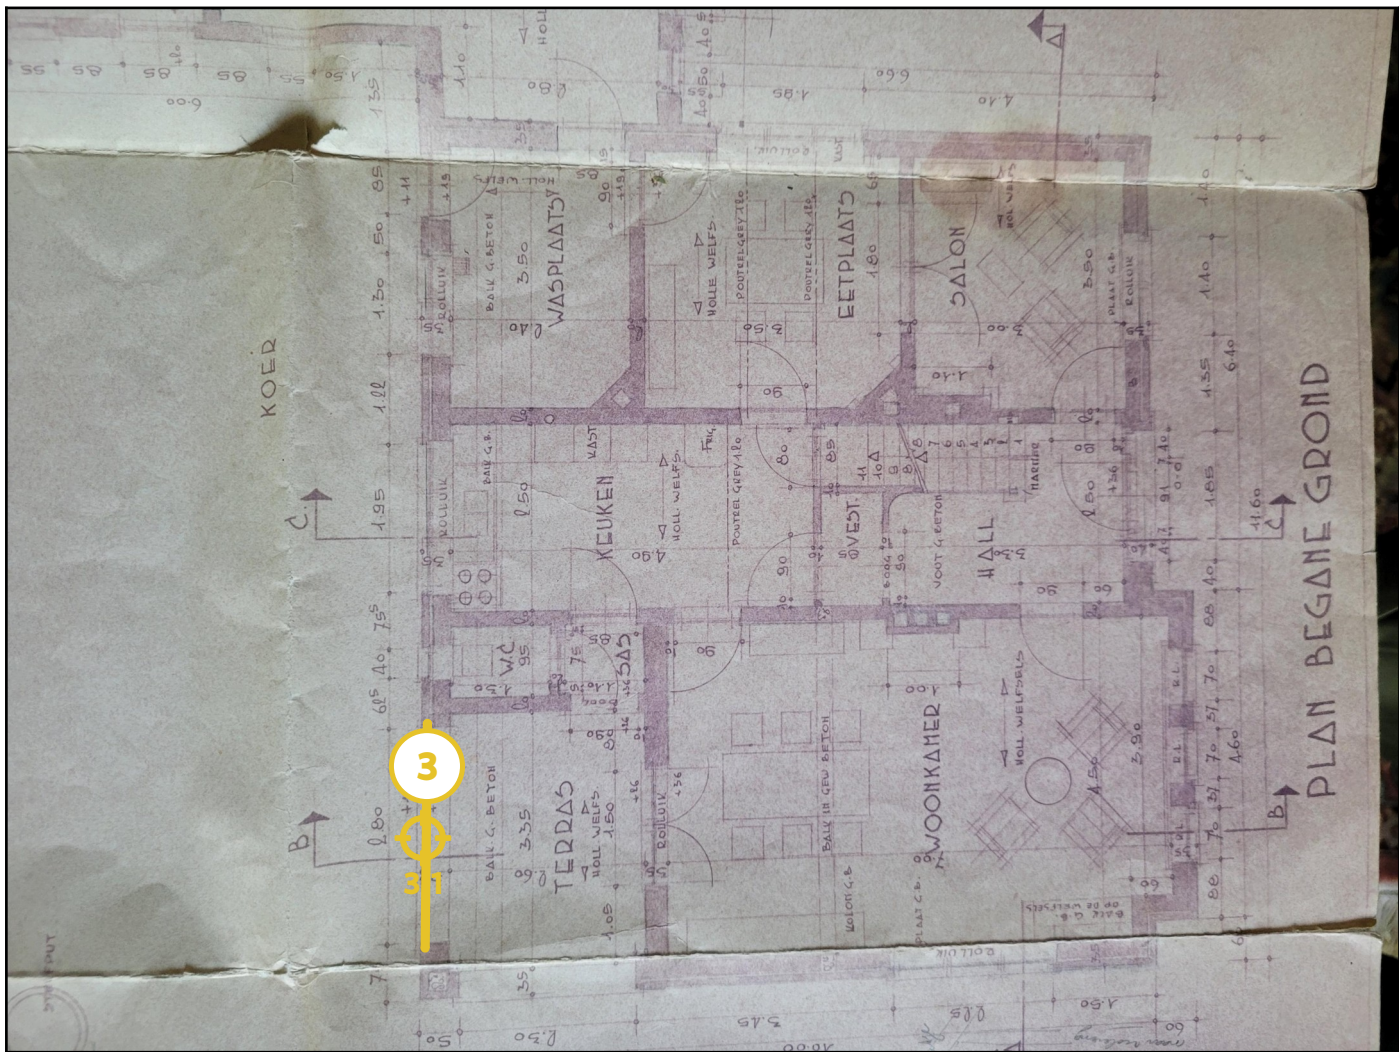
Plan 1.4: Gelijkvloers

Beschrijving	Type	Actie
3. Kitting raam	Asbestmateriaal	Zorgvuldig beheren
3.1 Code: 3	Puntmonster	-

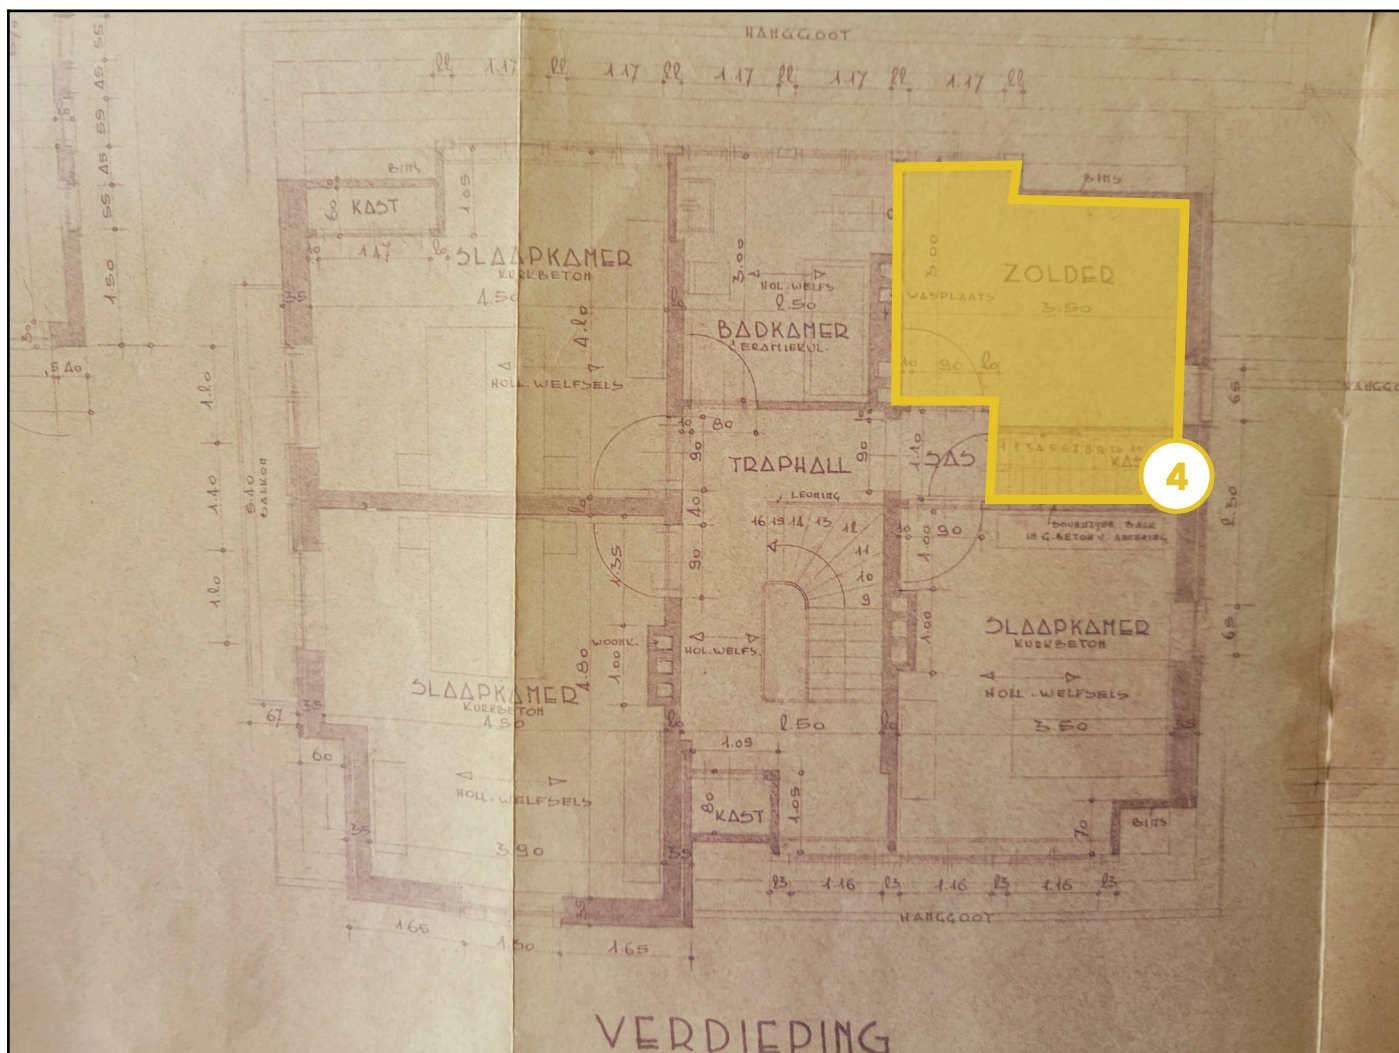
Plan 1.8: Eerste verdieping

Beschrijving	Type	Actie
4. Vinyltegels	Asbestmateriaal	Zorgvuldig beheren

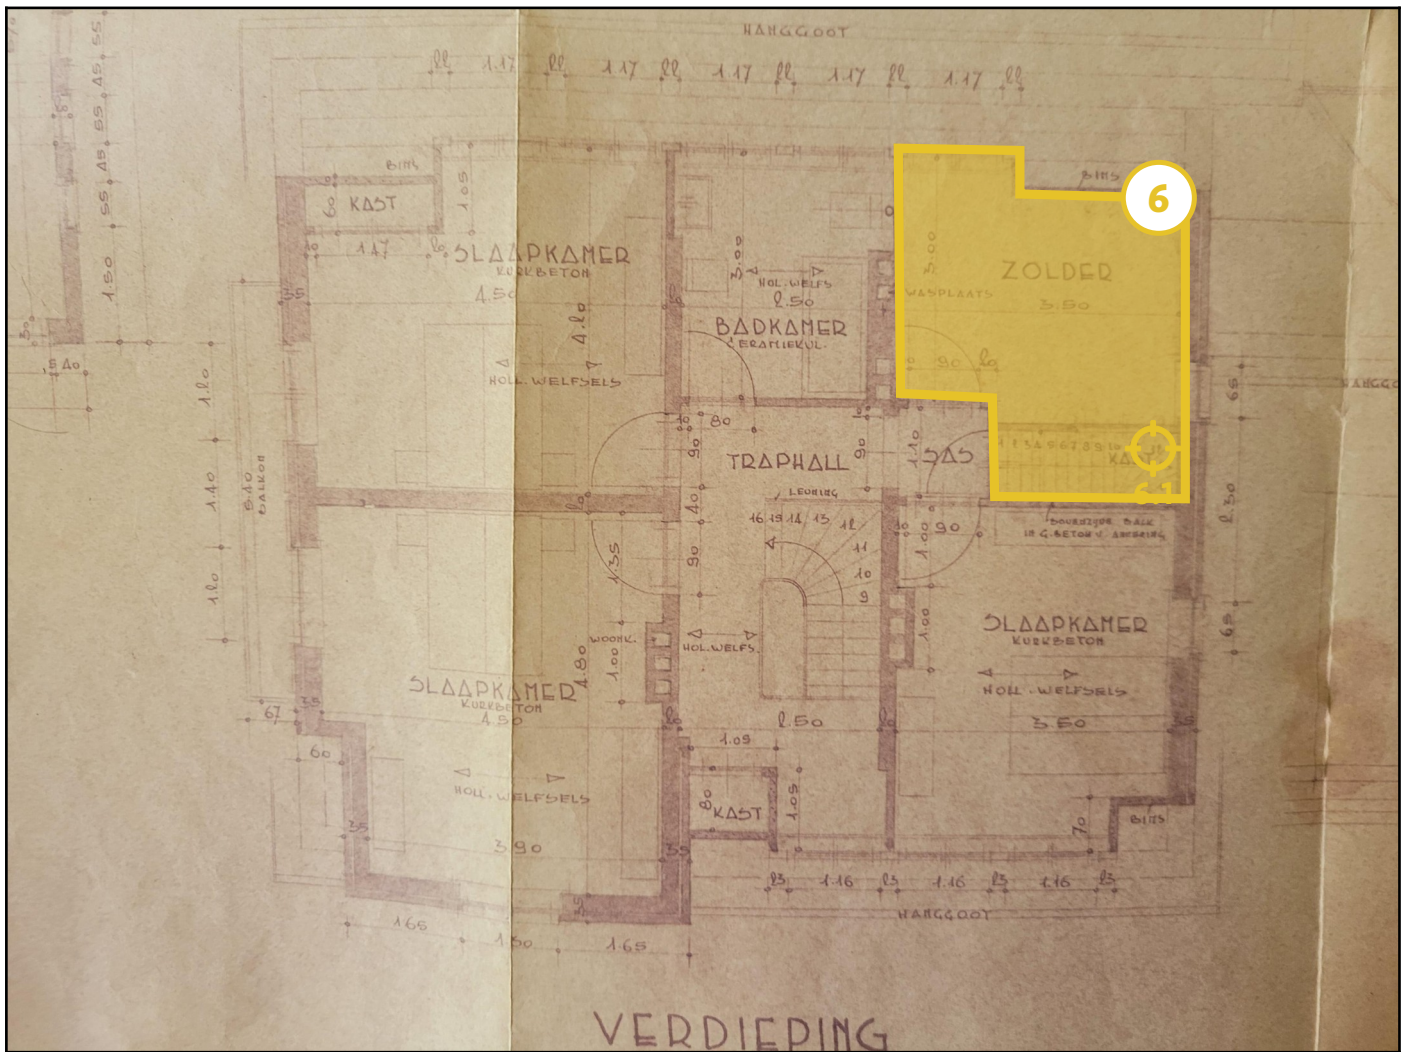
Plan 1.9: Eerste verdieping

Beschrijving	Type	Actie
6. Zwarte lijm	Asbestmateriaal	Zorgvuldig beheren
6.1 Code: 4	Puntmonster	-

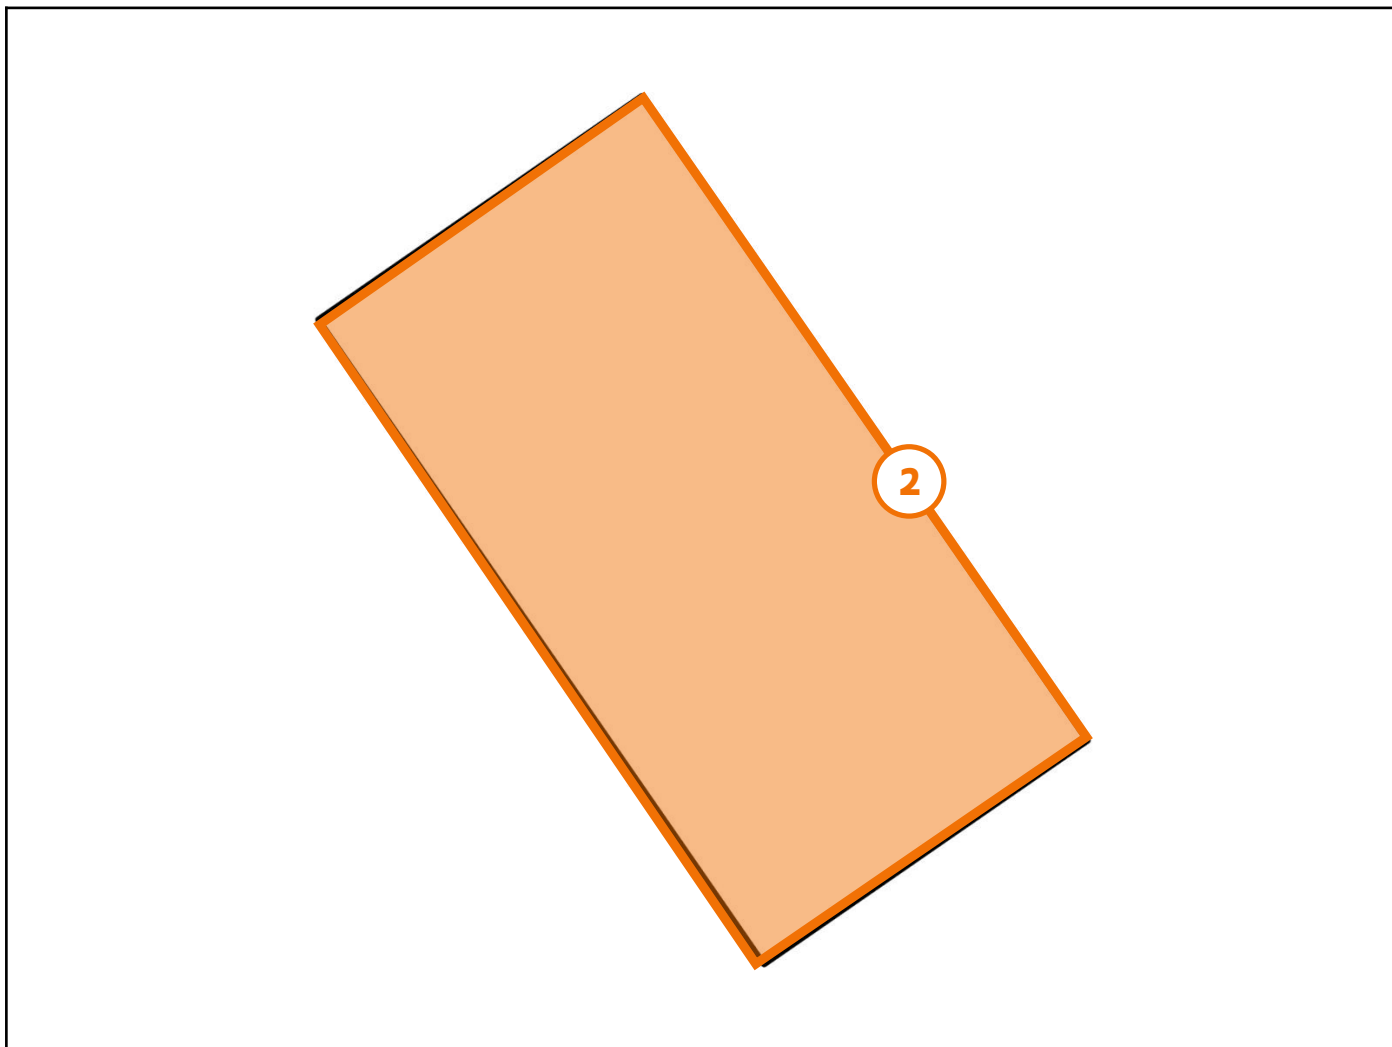
Plan 2.1: Bijgebouw plan

Beschrijving	Type	Actie
2. Golfplaten	Asbestmateriaal	Verwijderen

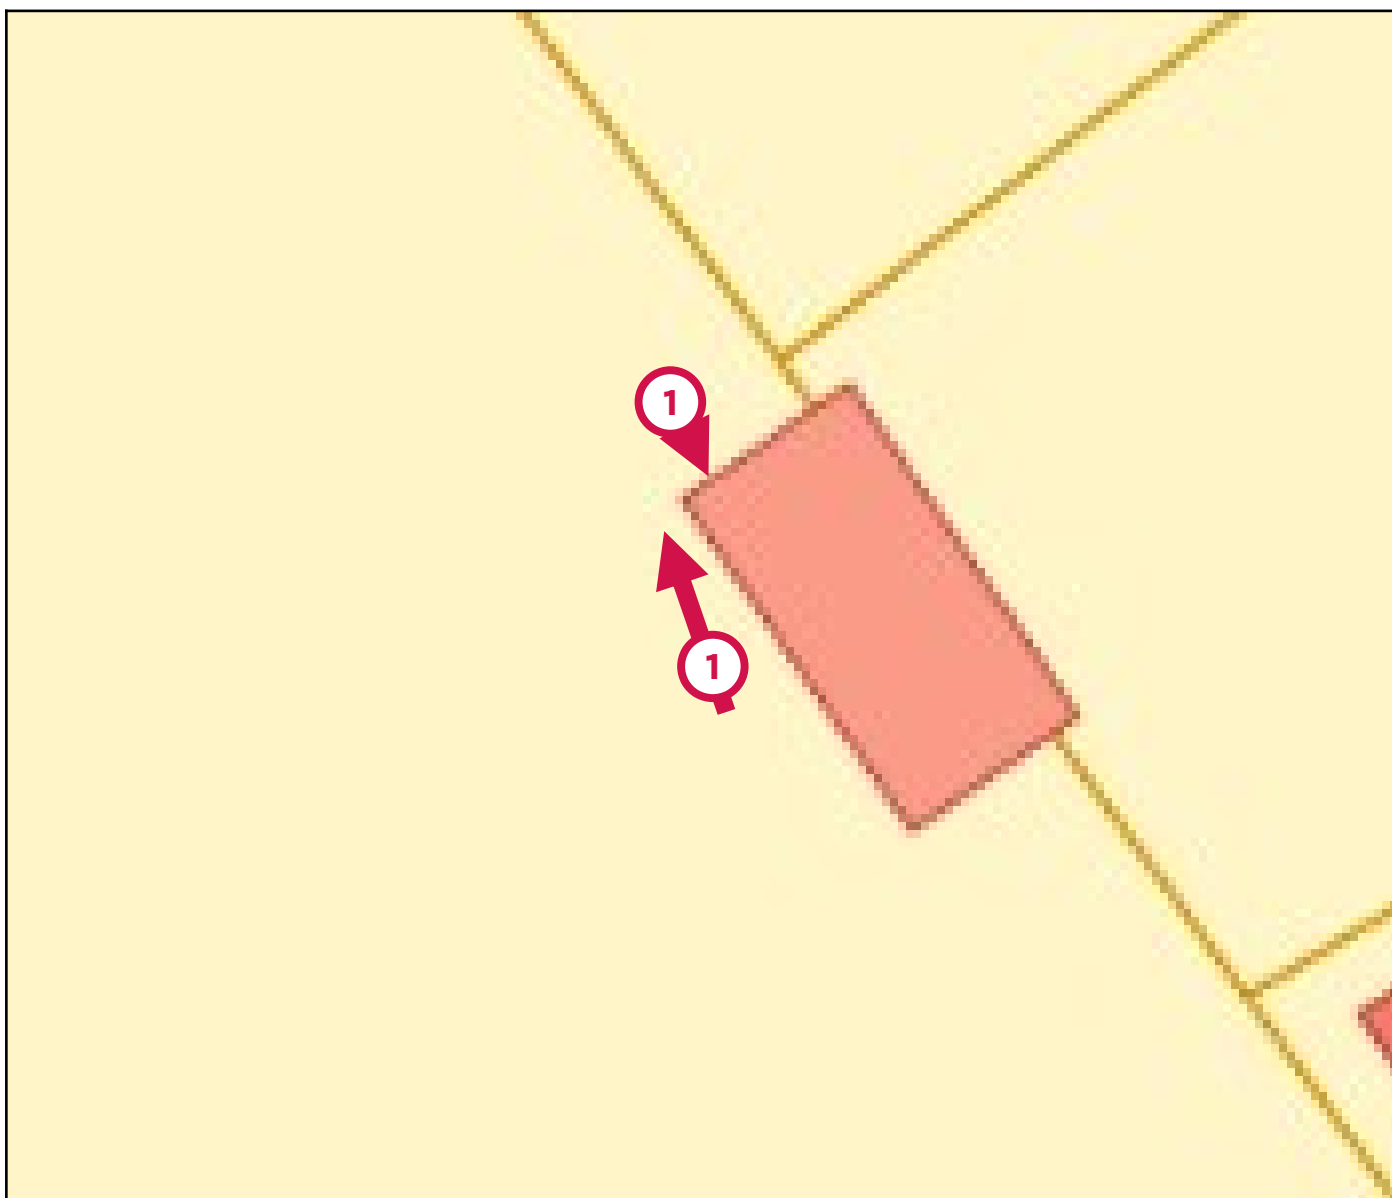
Plan 3.1: Vaststellingen buiten de constructies

Beschrijving	Type	Actie
1. Losse golfplaten	Asbestmateriaal	Dringend verwijderen

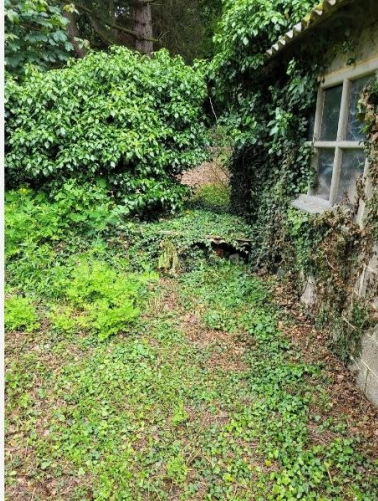
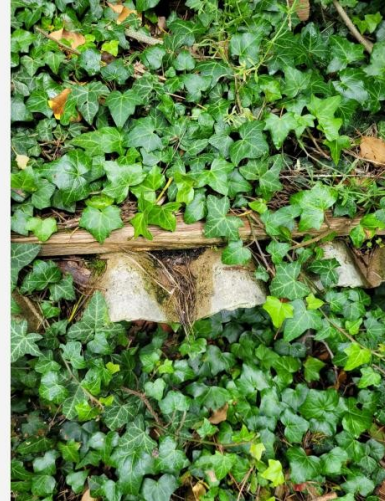
Het asbestmateriaal valt onder de mijlpaal van 2040.

Beschrijving	Losse golfplaten
Type afvalstof	Betreft stock-voorraad of gedemonteerde asbestmaterialen
Aanwezige resten	Losse stukken asbest in de tuin.
Omgeving	Buiten
Primaire drager	Gedemonteerd of buitengebruik gesteld materiaal
Asbestmaterialen	<ul style="list-style-type: none">Dak- en gevelbekleding - Golfplaat
Bindmiddel van asbestmateriaal	Cement
Gebondenheid op basis van bindmiddel	Hecht
Hoeveelheid (gewicht - aantal)	<ul style="list-style-type: none">30,00 kg - 1 stuk
Totaal gewicht	30,00 kg
Eenvoudig bereikbaar	Ja
Identificatiemethode	Vaststelling zonder monsternamen

Dringend verwijderen

- Verwijder het asbestafval.

- Eenvoudige handelingen: mag via doe-het-zelf of door werknemer(s) met opleidingsattest eenvoudige handelingen
De platen liggen los en kunnen in zijn geheel worden verwijderd zonder te breken. Dragen van FFP3 masker en overall type 5 en 6.

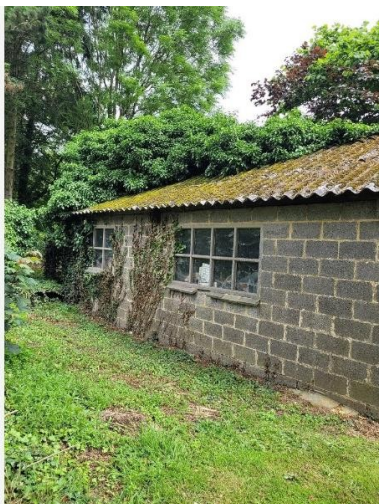
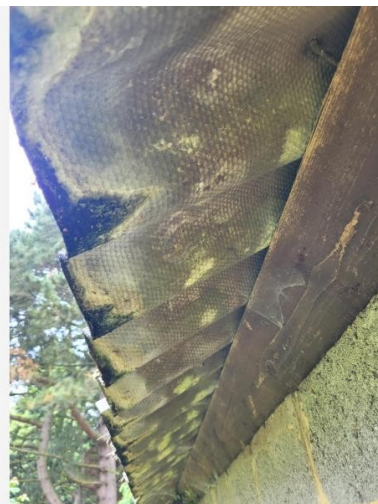
Het asbestmateriaal valt onder de mijlpaal van 2034.

Eindbeoordeling materiaalrisico	Verhoogd materiaalrisico en/of verhoogde kans op vezelvrijgave
---------------------------------	--

Gebondenheid	Categorie 1: hechtgebonden in oorsprong
Asbestsoort (vezeltype)	Crocidoliet aanwezig
Asbestconcentratie	Laag (< 50%)
Afschermingsgraad van het gehele materiaal	Geheel of deels vrij aan de buitenlucht
Toestand van het materiaal	Matig beschadigd, matig verweerd

Beschrijving	Golfplaten
Omgeving	Buiten
Primaire drager	Schuin dak
Asbestmateriaal	Dak- en gevelbekleding - Golfplaat
Bindmiddel van asbestmateriaal	Cement
Gebondenheid op basis van bindmiddel	Hecht
Hoeveelheid (oppervlakte - aantal)	• 36,00 m ² - 1 stuk
Totale oppervlakte	36,00 m ²
Eenvoudig bereikbaar	Ja
Bevestigingswijze	• Geschroefd

Verwijderen

- Zorg voor een veilig beheer. Vermijd het beschadigen van het asbestmateriaal. Controleer de toestand jaarlijks op wijzigingen.
- Hemelwater dat afspoelt van asbestcement daken of gevels kan asbestdeeltjes bevatten. Gebruik het enkel voor gesloten circuits (bv. spoelen toiletten). Reinig na het vervangen van het dak of de gevel de dakgoten en regenwaterput of -ton om asbesthoudend sediment of slib te verwijderen

- Eenvoudige handelingen: mag via doe-het-zelf of door werknemer(s) met opleidingsattest eenvoudige handelingen
Plaat per plaat verwijderen zonder te breken. Dragen van FFP3 masker en overall type 5 en 6.

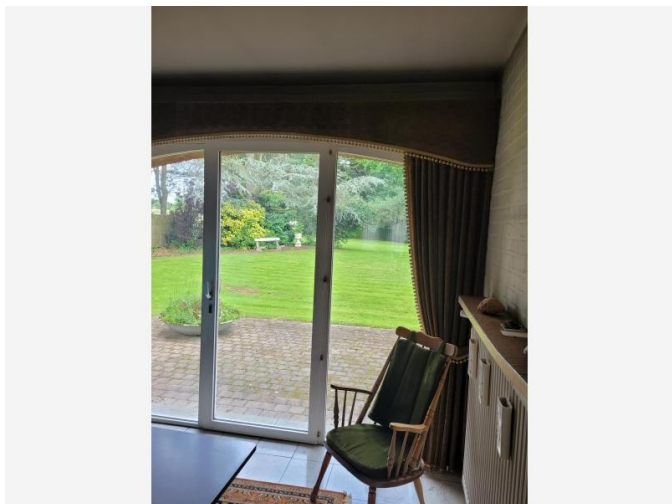
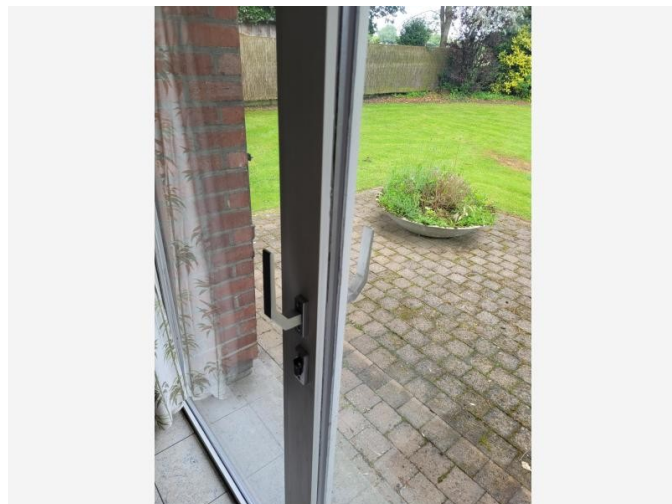
Eindbeoordeling materiaalrisico	Zeer laag materiaalrisico en/of zeer lage kans op vezelvrijgave
---------------------------------	---

Gebondenheid	Categorie 1: hechtgebonden in oorsprong
Asbestsoort (vezeltype)	Alleen chrysotiel
Asbestconcentratie	Laag (< 50%)
Afschermingsgraad van het gehele materiaal	Geheel of deels vrij aan de buitenlucht
Toestand van het materiaal	Onbeschadigd, niet verweerd

#	Type	Referentie	Resultaat
3.1	Puntmonster	3	Chrysotiel

Beschrijving	Kitting raam
Omgeving	Grenst aan binnen- en buitenlucht
Primaire drager	Wandopening verticaal (raam, deur, ...)
Asbestmateriaal	In-situ afwerkingslagen - Pasta, stopverf, voegsel, stopsel, vulsel, mastiek, kitten, ...
Bindmiddel van asbestmateriaal	Kitten, mastiek, pasta
Gebondenheid op basis van bindmiddel	Hecht
Hoeveelheid (gewicht - aantal)	• 0,50 kg - 1 stuk

Zorgvuldig beheren

- Zorg voor een veilig beheer. Vermijd het beschadigen van het asbestmateriaal. Controleer de toestand jaarlijks op wijzigingen.

- Eenvoudige handelingen: mag via doe-het-zelf of door werknemer(s) met opleidingsattest eenvoudige handelingen
In 1 geheel verwijderen glas en profiel. Dragen van FFP3 masker en overall type 5 en 6.

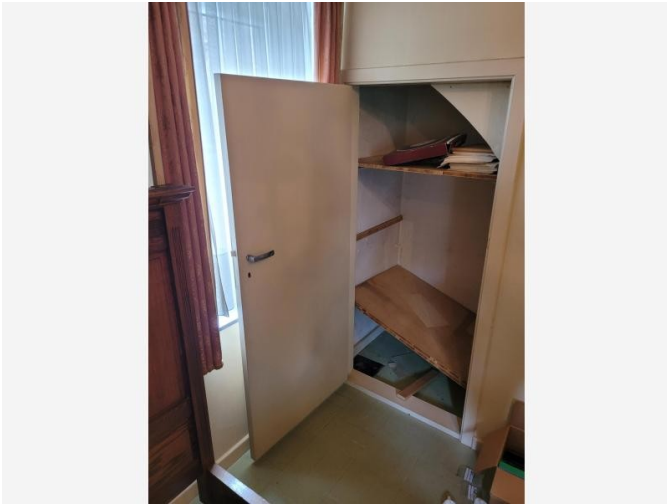
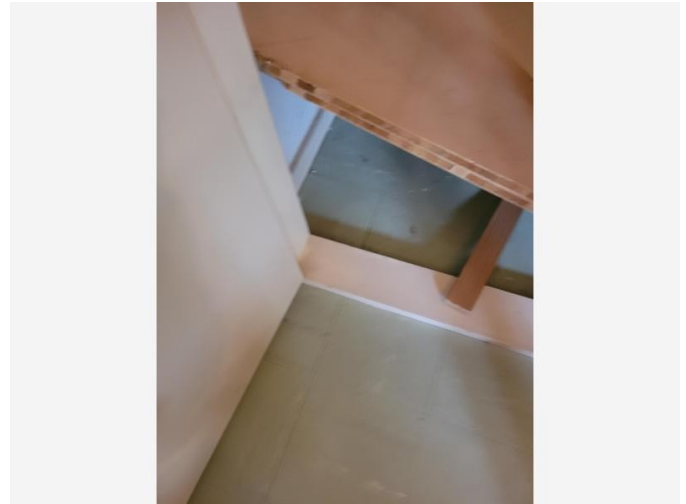
Eindbeoordeling materiaalrisico	Laag materiaalrisico en/of verlaagde kans op vezelvrijgave
---------------------------------	--

Gebondenheid	Categorie 1: hechtgebonden in oorsprong
Asbestsoort (vezeltype)	Crocidoliet aanwezig
Asbestconcentratie	Laag (< 50%)
Afschermingsgraad van het gehele materiaal	Geheel of deels (ook) vrij aan de binnenlucht
Toestand van het materiaal	Onbeschadigd, niet verweerd

Beschrijving	Vinyltegels
Omgeving	Binnen
Primaire drager	Vloer
Asbestmateriaal	Prefab - afwerking - Vloerzeil
Bindmiddel van asbestmateriaal	Kunststof of -hars
Gebondenheid op basis van bindmiddel	Hecht
Hoeveelheid (oppervlakte - aantal)	<ul style="list-style-type: none">• 10,00 m² - 1 stuk
Totale oppervlakte	10,00 m ²
Eenvoudig bereikbaar	Ja
Bevestigingswijze	<ul style="list-style-type: none">• Verlijmd, ingegoten, versmeerd

Zorgvuldig beheren

- Zorg voor een veilig beheer. Vermijd het beschadigen van het asbestmateriaal. Controleer de toestand jaarlijks op wijzigingen.

- Hermetische zone (erkend asbestverwijderaar)
Grote kans op vrijgave vezels, dit voorkomen door de werken uit te voeren onder hermetische zone.

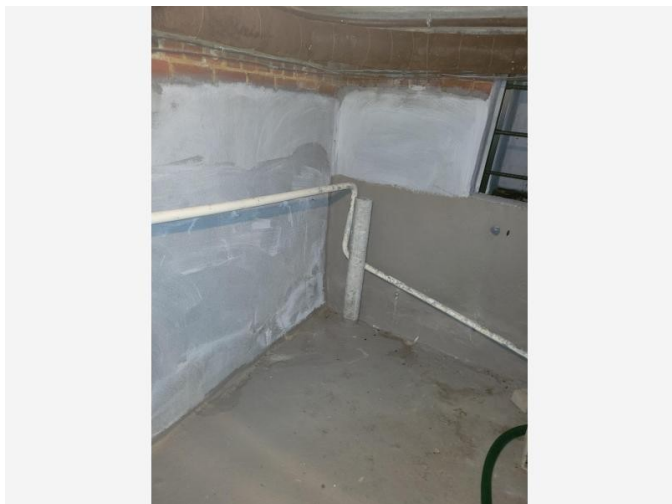
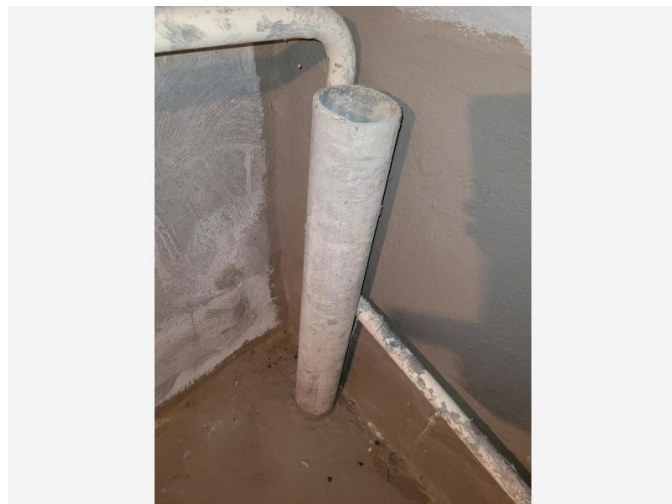
Eindbeoordeling materiaalrisico	Laag materiaalrisico en/of verlaagde kans op vezelvrijgave
---------------------------------	--

Gebondenheid	Categorie 1: hechtgebonden in oorsprong
Asbestsoort (vezeltype)	Crocidoliet aanwezig
Asbestconcentratie	Laag (< 50%)
Afschermingsgraad van het gehele materiaal	Geheel of deels (ook) vrij aan de binnenlucht
Toestand van het materiaal	Onbeschadigd, niet verweerd

Beschrijving	Verluchtingsbuizen kelder
Omgeving	Binnen
Primaire drager	Schacht-koker (technisch)
Asbestmateriaal	Verloren bekisting - Buis, koker
Bindmiddel van asbestmateriaal	Cement
Gebondenheid op basis van bindmiddel	Hecht
Hoeveelheid (lengte - omtrek - dikte - aantal)	<ul style="list-style-type: none">• 1,00 m - 30,00 cm - 1,00 cm - 6 stuks
Totaal volume	0,018 m ³
Eenvoudig bereikbaar	Nee <ul style="list-style-type: none">• Verwijdering tast de bouwkundige integriteit aan.

Zorgvuldig beheren

- Zorg voor een veilig beheer en verwijder dit asbestmateriaal wanneer het bij werken eenvoudig bereikbaar wordt. Controleer de toestand jaarlijks op wijzigingen.

- Eenvoudige handelingen: mag via doe-het-zelf of door werknemer(s) met opleidingsattest eenvoudige handelingen
De bus in zijn geheel verwijderen zonder te breken. Dragen van FFP3 masker en overall type 5 en 6.

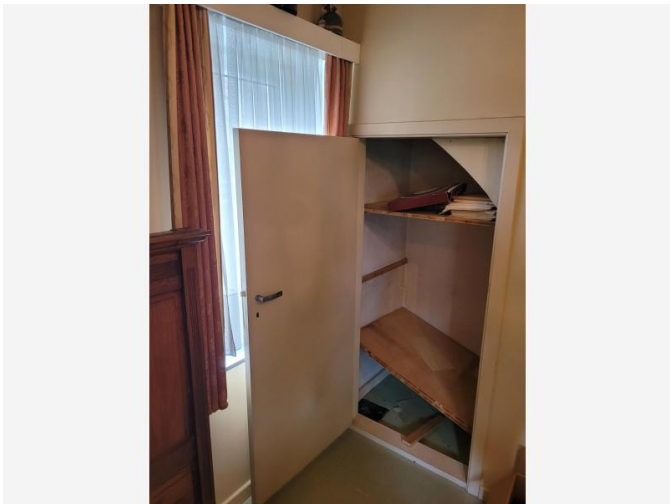
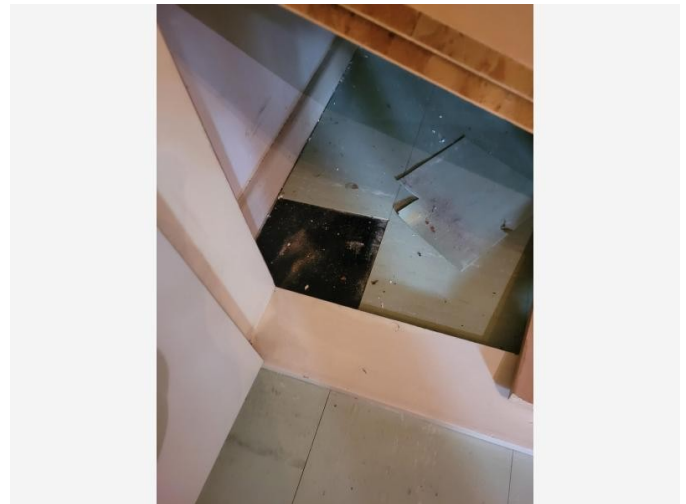
Eindbeoordeling materiaalrisico	Zeer laag materiaalrisico en/of zeer lage kans op vezelvrijgave
---------------------------------	---

Gebondenheid	Categorie 1: hechtgebonden in oorsprong
Asbestsoort (vezeltype)	Alleen chrysotiel
Asbestconcentratie	Laag (< 50%)
Afschermingsgraad van het gehele materiaal	Geheel of deels (ook) vrij aan de binnenlucht
Toestand van het materiaal	Onbeschadigd, niet verweerd

#	Type	Referentie	Resultaat
6.1	Puntmonster	4	Chrysotiel

Beschrijving	Zwarte lijm
Omgeving	Binnen
Primaire drager	Vloer
Asbestmateriaal	In-situ afwerkingslagen - Lijm laag
Bindmiddel van asbestmateriaal	Lijm
Gebondenheid op basis van bindmiddel	Hecht
Hoeveelheid (oppervlakte - dikte - aantal)	• 10,00 m ² - 1,00 mm - 1 stuk
Totaal volume	0,01 m ³

Zorgvuldig beheren

- Zorg voor een veilig beheer en verwijder dit asbestmateriaal wanneer het bij werken eenvoudig bereikbaar wordt. Controleer de toestand jaarlijks op wijzigingen.

- Hermetische zone (erkend asbestverwijderaar)
Enkel te verwijderen onder hermetische zone.

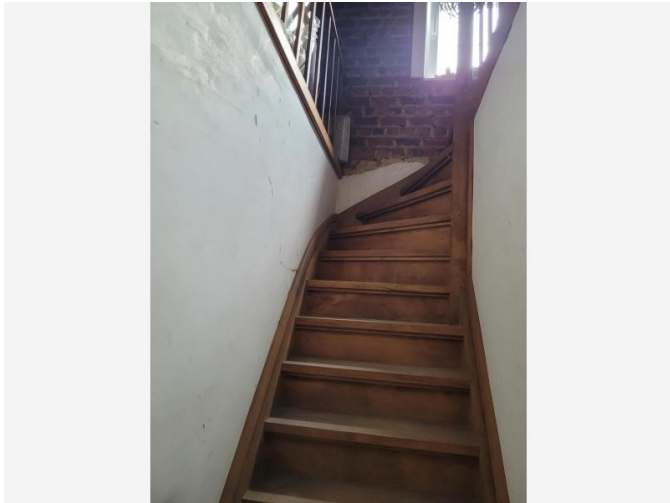
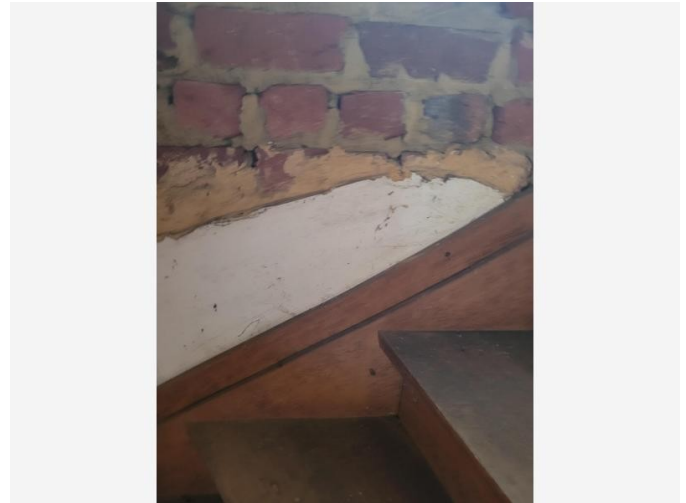
Geen asbest

#	Type	Referentie	Resultaat
7.1	Mengmonster	1	Geen asbest

Beschrijving	Pleister muur
Omgeving	Binnen
Primaire drager	Binnenwand

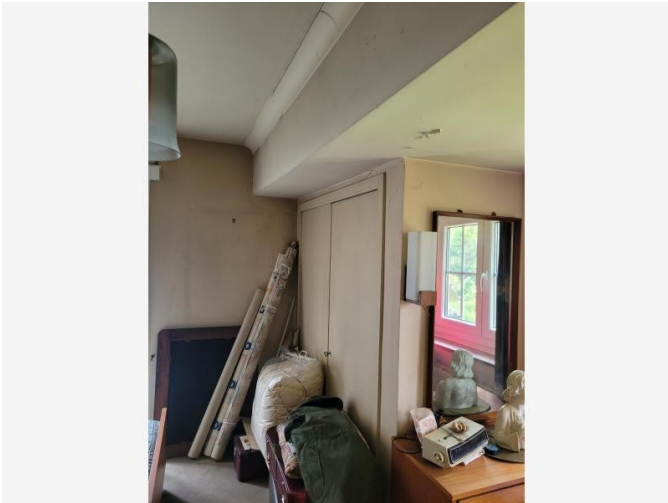
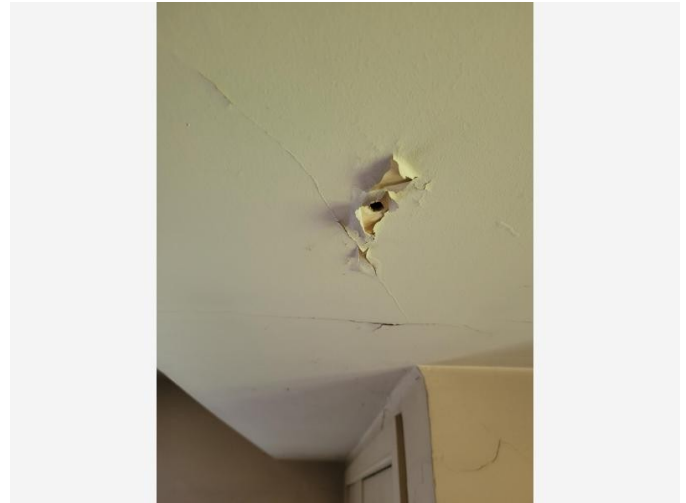
Fiche 8: Pleister plafond

Geen asbest

#	Type	Referentie	Resultaat
8.1	Mengmonster	2	Geen asbest

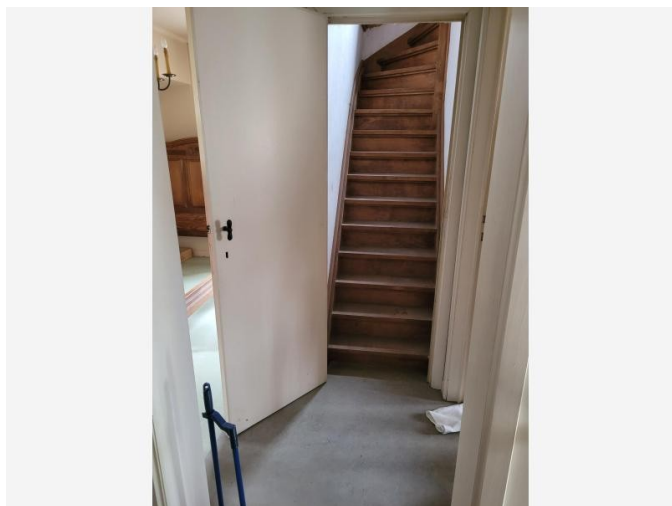
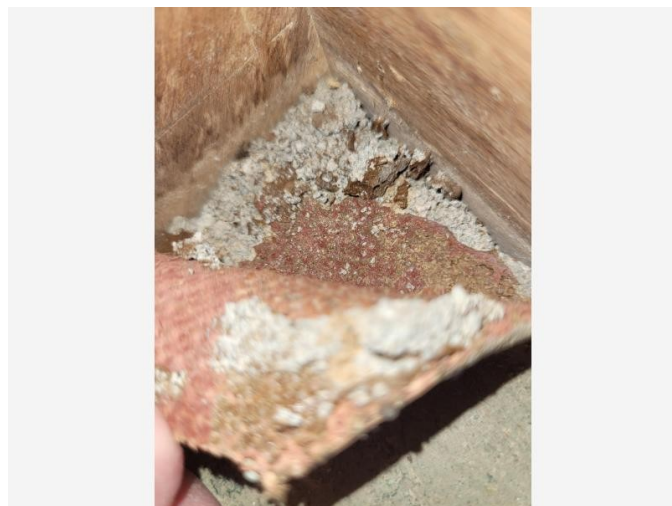
Geen asbest

#	Type	Referentie	Resultaat
9.1	Puntmonster	5	Geen asbest

Beschrijving	Vinyl
Omgeving	Binnen
Primaire drager	Vloer
Bindmiddel van materiaal	Karton - papier - viltachtig
