Asbestinventarisatetest

Poel 20, 9450 Haaltert

Attestnummer : 20241010-000050.000

Uitgegeven op : 10.10.2024

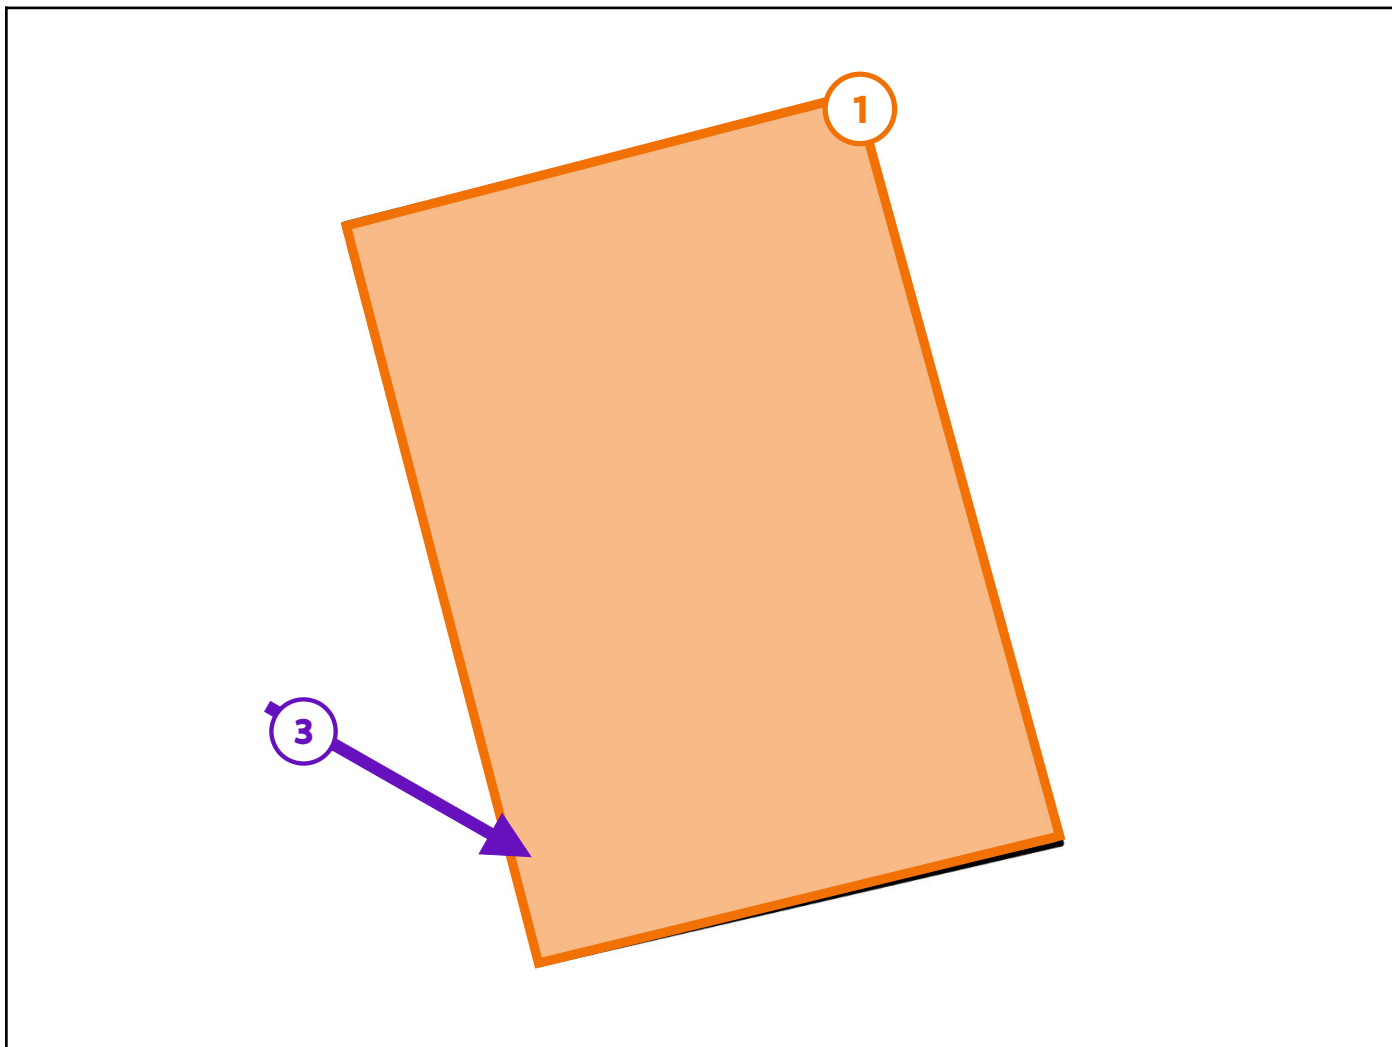
Plan 2.1: Bijgebouw plan

Beschrijving	Type	Actie
1. Golfplaten dak	Asbestmateriaal	Verwijderen
3. Schouw stalling	Beperking	-

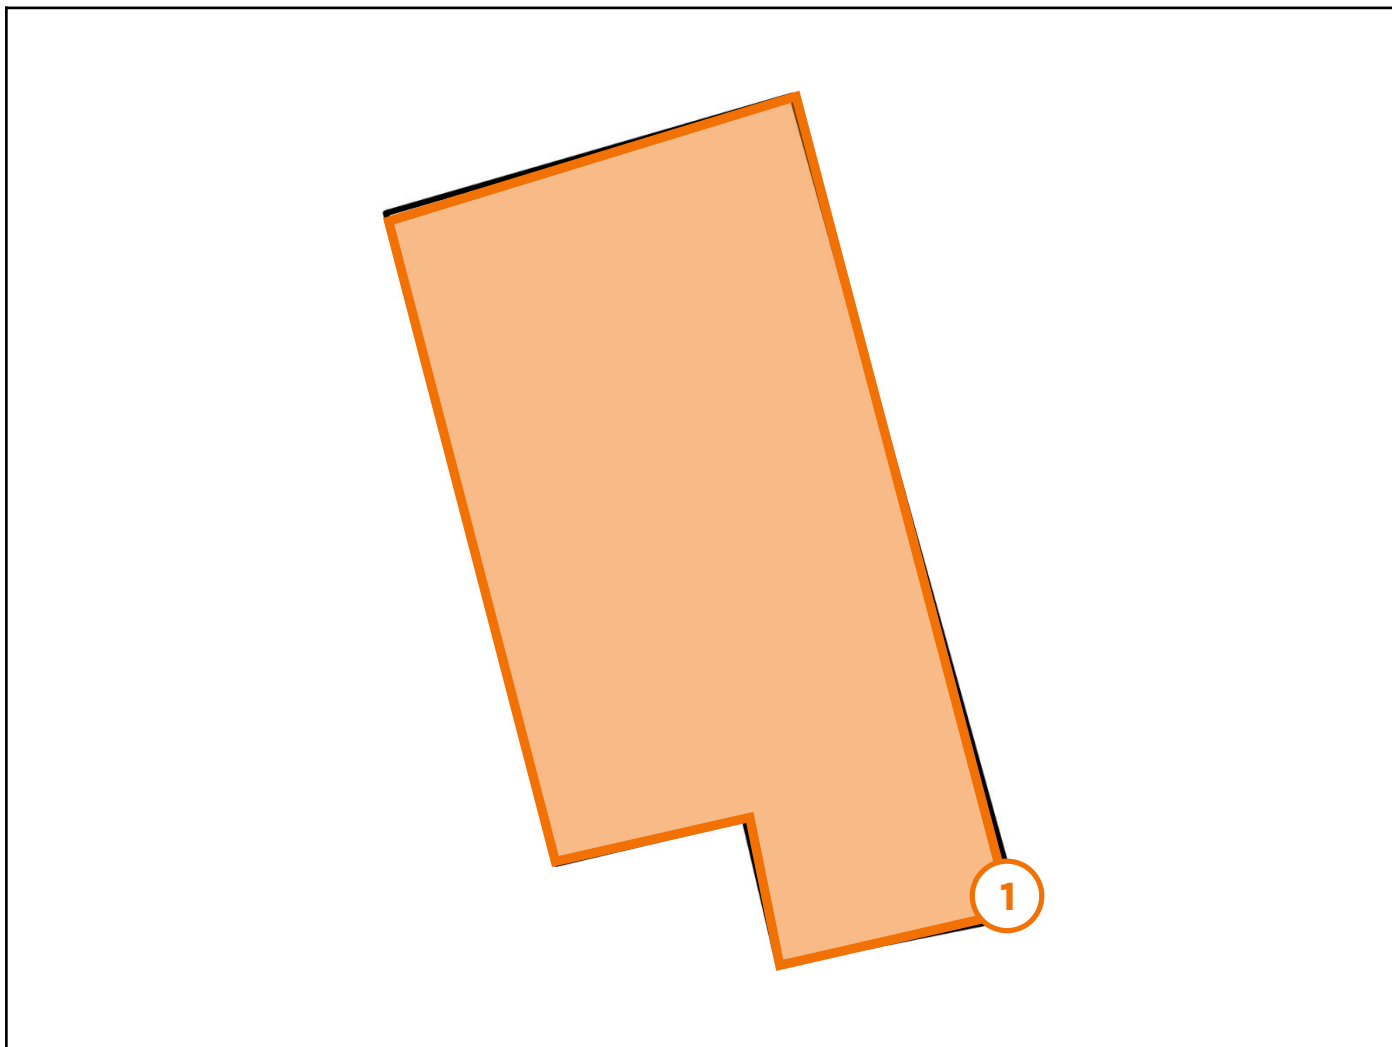
Plan 3.1: Bijgebouw plan

Beschrijving	Type	Actie
1. Golfplaten dak	Asbestmateriaal	Verwijderen

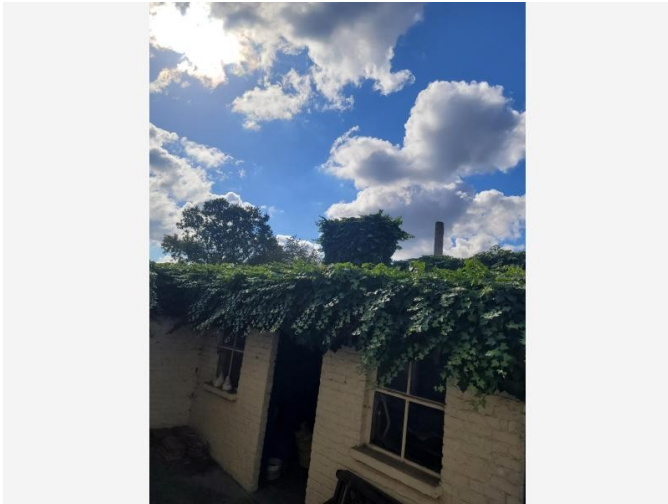
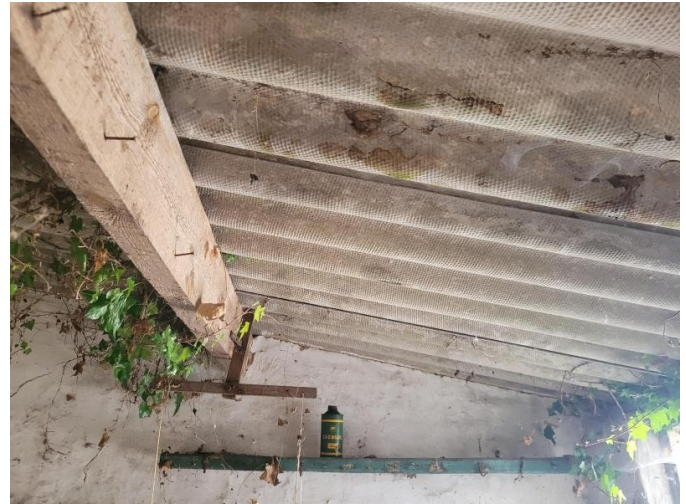
Conclusie

Het asbestmateriaal valt onder de mijlpaal van 2034.

Eindbeoordeling materiaalrisico	Verhoogd materiaalrisico en/of verhoogde kans op vezelvrijgave
---------------------------------	----------------------------------------------------------------

Gebondenheid	Categorie 1: hechtgebonden in oorsprong
Asbestsoort (vezeltype)	Crocidoliet aanwezig
Asbestconcentratie	Laag (< 50%)
Afschermingsgraad van het gehele materiaal	Geheel of deels vrij aan de buitenlucht
Toestand van het materiaal	Matig beschadigd, matig verweerd

Beschrijving	Golfplaten dak
Omgeving	Buiten
Primaire drager	Schuin dak
Asbestmateriaal	Dak- en gevelbekleding - Golfplaat
Bindmiddel van asbestmateriaal	Cement
Gebondenheid op basis van bindmiddel	Hecht
Hoeveelheid (oppervlakte - aantal)	<ul style="list-style-type: none">• 23,00 m² - 1 stuk• 20,00 m² - 1 stuk
Totale oppervlakte	43,00 m ²
Eenvoudig bereikbaar	Ja
Bevestigingswijze	<ul style="list-style-type: none">• Geschroefd
Identificatiemethode	Vaststelling zonder monsternamen
Destructieve handeling voor identificatie	Nee
Opmerking	Dakbedekking stalling

Verwijderen

- Zorg voor een veilig beheer. Vermijd het beschadigen van het asbestmateriaal. Controleer de toestand jaarlijks op wijzigingen.
- Hemelwater dat afspoelt van asbestcement daken of gevels kan asbestdeeltjes bevatten. Gebruik het enkel voor gesloten circuits (bv. spoelen toiletten). Reinig na het vervangen van het dak of de gevel de dakgoten en regenwaterput of -ton om asbesthoudend sediment of slib te verwijderen

- Eenvoudige handelingen: enkel door erkend asbestverwijderaar
De platen stuk per stuk verwijderen zonder te breken. Dragen van overall type 5 en 6. Dragen van mondkap FFP3.
Door aannemer met opleidingsattest.

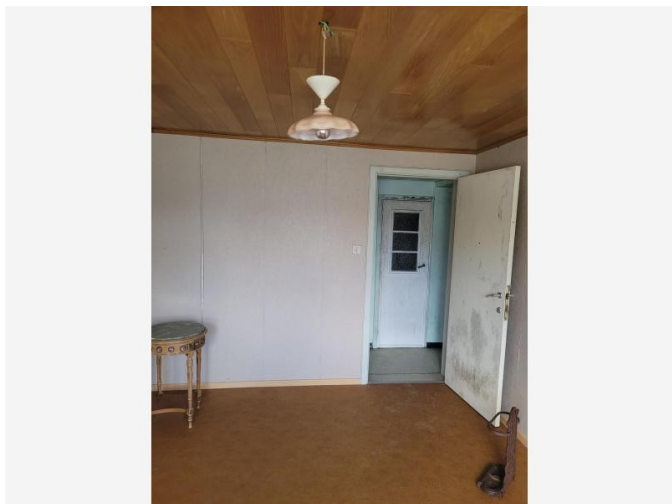
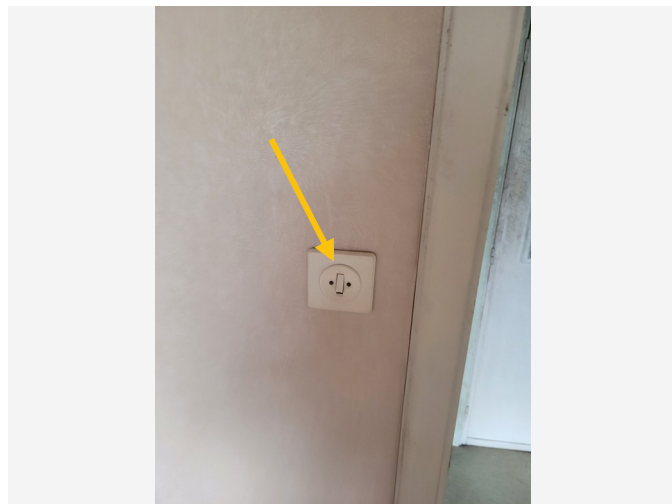
Het asbestmateriaal valt onder de mijlpaal van 2040.

Eindbeoordeling materiaalrisico	Laag materiaalrisico en/of verlaagde kans op vezelvrijgave
---------------------------------	------------------------------------------------------------

Gebondenheid	Categorie 1: hechtgebonden in oorsprong
Asbestsoort (vezeltype)	Crocidoliet aanwezig
Asbestconcentratie	Laag (< 50%)
Afschermingsgraad van het gehele materiaal	Geheel of deels (ook) vrij aan de binnenlucht
Toestand van het materiaal	Onbeschadigd, niet verweerd

Beschrijving	Witte en zwarte bakeliet
Omgeving	Binnen
Primaire drager	Communicatie en elektrische infrastructuur en uitrusting
Asbestmateriaal	Plaat, paneel, tablet - Type Bakeliet
Bindmiddel van asbestmateriaal	Kunststof of -hars
Gebondenheid op basis van bindmiddel	Hecht
Hoeveelheid (oppervlakte - dikte - aantal)	• 1,00 m ² - 0,50 cm - 1 stuk
Totaal volume	0,005 m ³
Eenvoudig bereikbaar	Ja
Bevestigingswijze	• Geschroefd
Identificatiemethode	Vaststelling zonder monstername
Destructieve handeling voor identificatie	Nee
Opmerking	Witte en zwarte bakeliet schakelaars en stopcontacten.

Zorgvuldig beheren

- Zorg voor een veilig beheer. Vermijd het beschadigen van het asbestmateriaal. Controleer de toestand jaarlijks op wijzigingen.

- Eenvoudige handelingen: mag via doe-het-zelf of door werknemer(s) met opleidingsattest eenvoudige handelingen
Eenvoudig los te schroeven en in zijn geheel te verwijderen zonder te breken. Dragen van overall type 5 en 6 en mondkap FFP3.

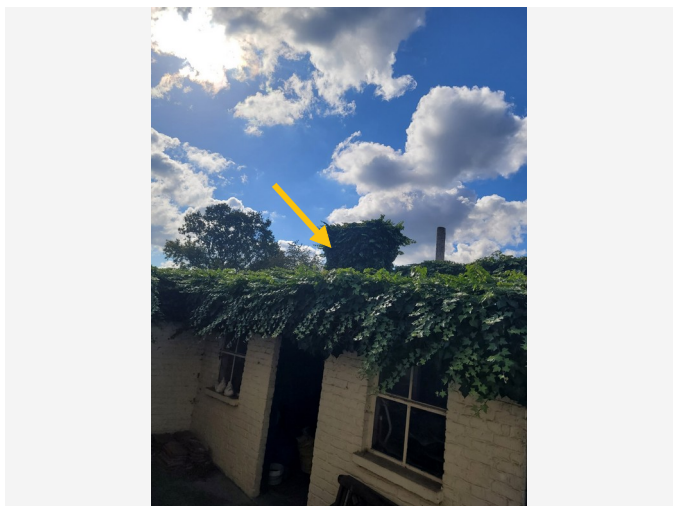
Situeringfoto

Tijdelijke beperking

Reden: Overwoekerende vegetatie

Uitleg van de asbestdeskundige: De schouw is overwoekerd met klimop. Niet mogelijk de schouw te inspecteren.

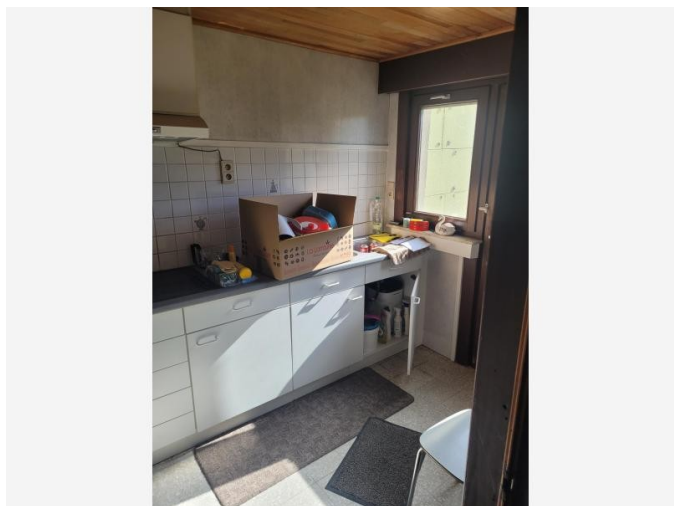
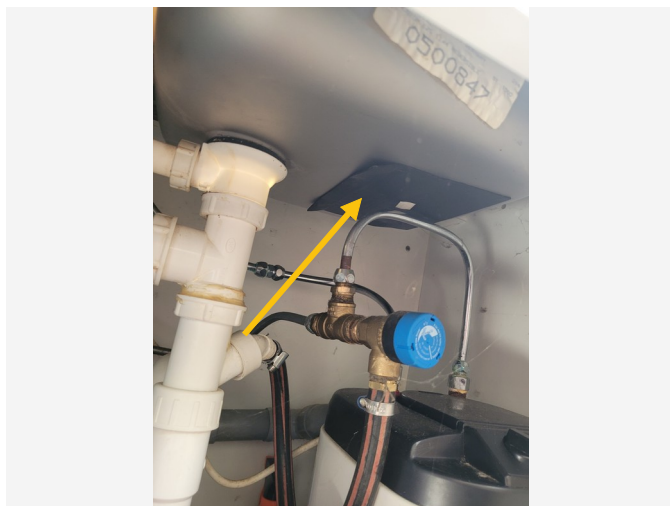
Geen asbest

#	Type	Referentie	Resultaat
4.1	Puntmonster	3	Geen asbest

Beschrijving	Roofing onder lavabo keuken
Omgeving	Binnen
Primaire drager	Sanitaire infrastructuur en uitrusting (toe- en afvoer)
Bindmiddel van materiaal	Bitumen (roofing, teer, asfalt)
Gebondenheid op basis van bindmiddel	Hecht
Hoeveelheid (oppervlakte - aantal)	• 0,20 m ² - 1 stuk
Totale oppervlakte	0,20 m ²
Identificatiemethode	Vaststelling met monstername
Destructieve handeling voor identificatie	Nee
Opmerking	Roofing onder de lavabo keuken.

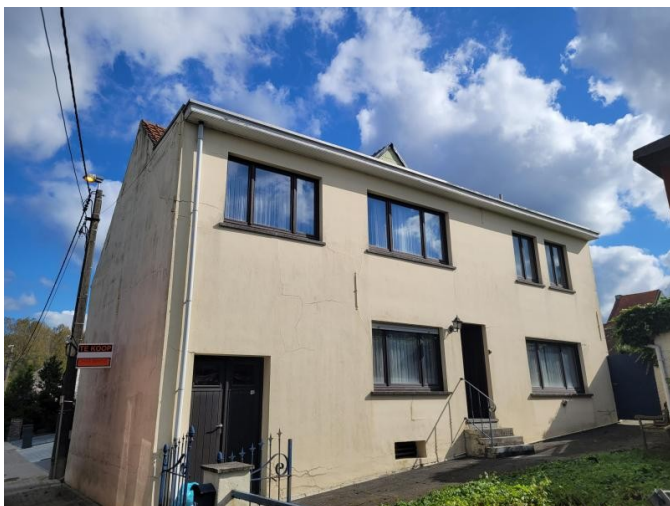
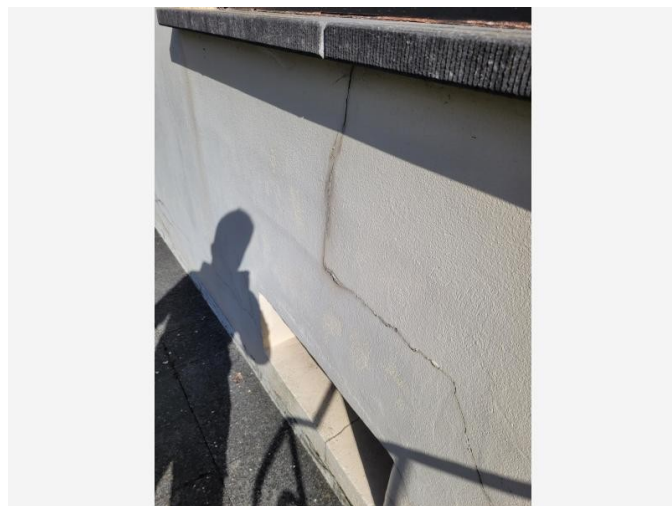
Fiche 5: Cementering gevel

Geen asbest

#	Type	Referentie	Resultaat
5.1	Puntmonster	2	Geen asbest

Beschrijving	Cementering gevel
Omgeving	Buiten
Primaire drager	Wand buitenschil
Bindmiddel van materiaal	Cement
Gebondenheid op basis van bindmiddel	Hecht
Hoeveelheid (gewicht - aantal)	<ul style="list-style-type: none">• 500,00 kg - 1 stuk
Totaal gewicht	500,00 kg
Identificatiemethode	Vaststelling met monstername
Destructieve handeling voor identificatie	Nee
Opmerking	Geschatte hoeveelheid.

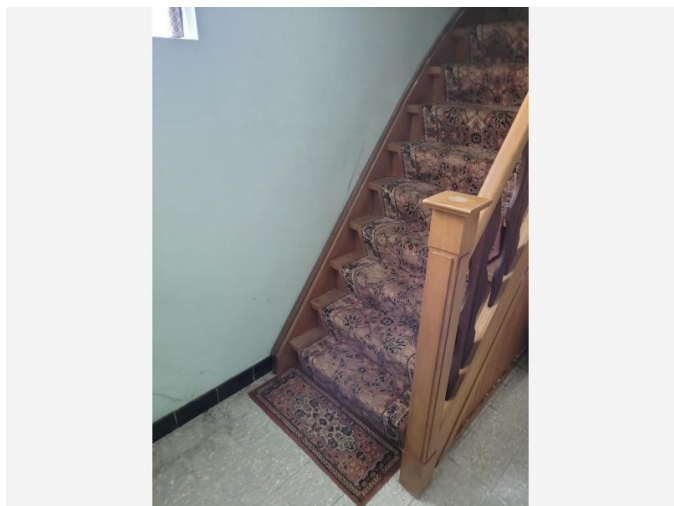
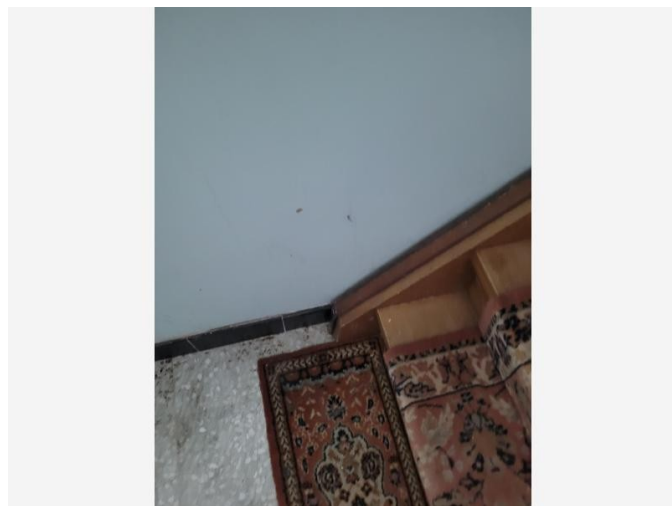
Fiche 6: Pleister muur

Geen asbest

#	Type	Referentie	Resultaat
6.1	Mengmonster	1	Geen asbest

Beschrijving	Pleister muur
Omgeving	Binnen
Primaire drager	Binnenwand
Bindmiddel van materiaal	Gips - kalk
Gebondenheid op basis van bindmiddel	Niet-hechtgebonden
Hoeveelheid (oppervlakte - dikte - aantal)	• 160,00 m ² - 1,00 cm - 1 stuk
Totaal volume	1,60 m ³
Identificatiemethode	Vaststelling met monstername
Destructieve handeling voor identificatie	Nee
Opmerking	Muren badkamer zijn beplaat. Muren berging zijn niet gepleisterd. Alle plafonds zijn beplaat.
