Asbestinventarisatetest

Van der Schuerenstraat 31, 9400 Ninove

Attestnummer : 20240626-000346.000

Uitgegeven op : 26.06.2024

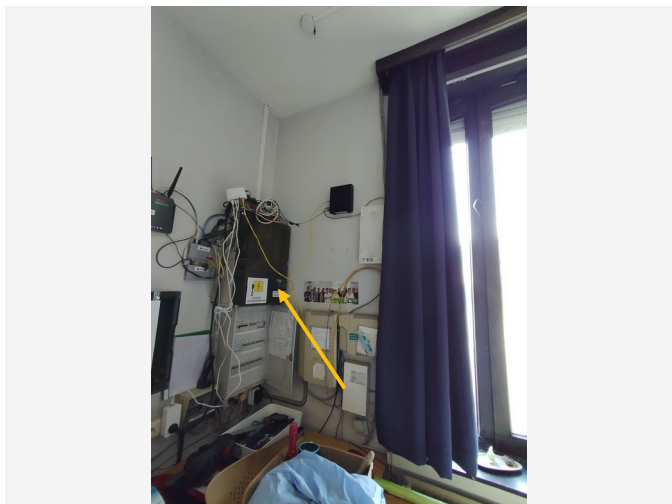
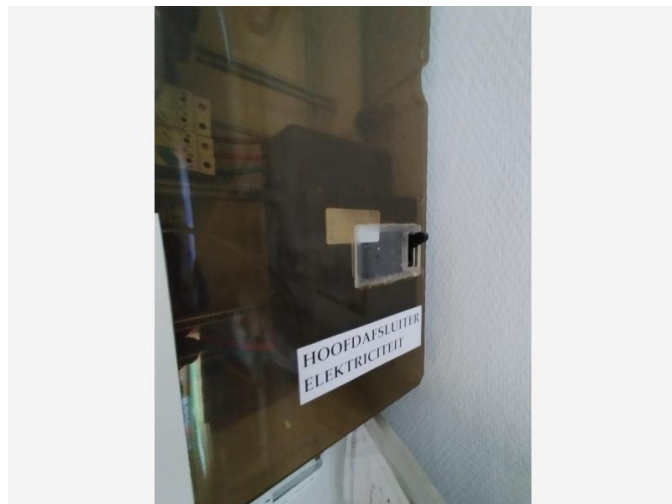
Het asbestmateriaal valt onder de mijlpaal van 2040.

Eindbeoordeling materiaalrisico	Zeer laag materiaalrisico en/of zeer lage kans op vezelvrijgave
---------------------------------	---

Gebondenheid	Categorie 1: hechtgebonden in oorsprong
Asbestsoort (vezeltype)	Crocidoliet aanwezig
Asbestconcentratie	Laag (< 50%)
Afschermingsgraad van het gehele materiaal	Stootvaste afscherming of omkasting
Toestand van het materiaal	Onbeschadigd, niet verweerd

Beschrijving	bakeliet elektrische instalatie
Omgeving	Binnen
Primaire drager	Communicatie en elektrische infrastructuur en uitrusting
Asbestmateriaal	Plaat, paneel, tablet - Type Bakeliet
Bindmiddel van asbestmateriaal	Kunststof of -hars
Gebondenheid op basis van bindmiddel	Hecht
Hoeveelheid (oppervlakte - dikte - aantal)	<ul style="list-style-type: none"> • 0,10 m² - 1,00 cm - 1 stuk
Totaal volume	0,001 m ³
Eenvoudig bereikbaar	<p>Nee</p> <ul style="list-style-type: none"> • Het asbestmateriaal is bedekt (uitgezonderd laag verf, coating, behang, kunststof, textiel) en het wegnemen van het bedekkende materiaal kan niet zonder het bedekkende materiaal te beschadigen.
Bevestigingswijze	<ul style="list-style-type: none"> • Geschroefd
Identificatiemethode	Vaststelling zonder monsternamen
Destructieve handeling voor identificatie	Nee
Opmerking	<p>Het is moeilijk te bepalen of de bakeliettoepassingen in de woning ook effectief asbesthoudend zijn (het kan ook gaan om de asbestvrije variant).</p> <p>Er werd geen monster genomen o.w.v. beschadiging aan een elektrisch gerelateerde toepassing, extra controle bij verwijdering van het verdacht materiaal. Vermoedelijk zullen de toepassingen verwijderd worden bij aanpassing van het elektriciteitsnetwerk.</p>

- Zorg voor een veilig beheer. Vermijd het beschadigen van het asbestmateriaal. Controleer de toestand jaarlijks op wijzigingen.
- Voer bijkomende staalname(s) uit.

- Eenvoudige handelingen: mag via doe-het-zelf of door werknemer(s) met opleidingsattest eenvoudige handelingen
Afgesloten of verzegelde kast --> EH opgeleid techniker personeel 8u basisopleiding asbest. Zie ook link Zie <https://ovam.vlaanderen.be/wie-mag-wat-verwijderen>

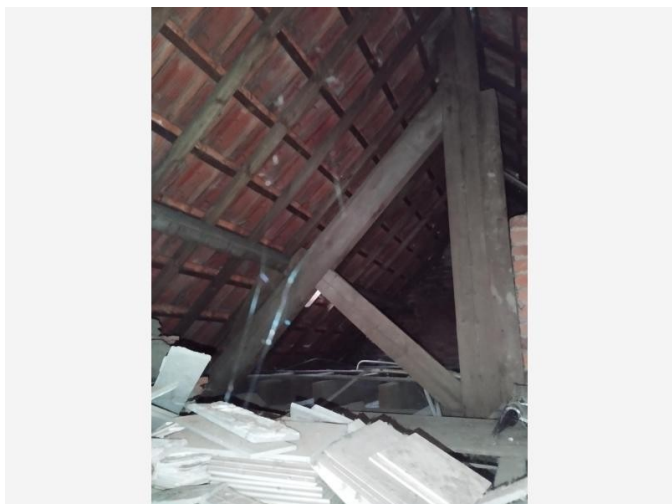
Vrije foto

Het dak werd gecontroleerd. Er is geen verdacht onderdak vastgesteld. (dakpannen zichtbaar zolder)

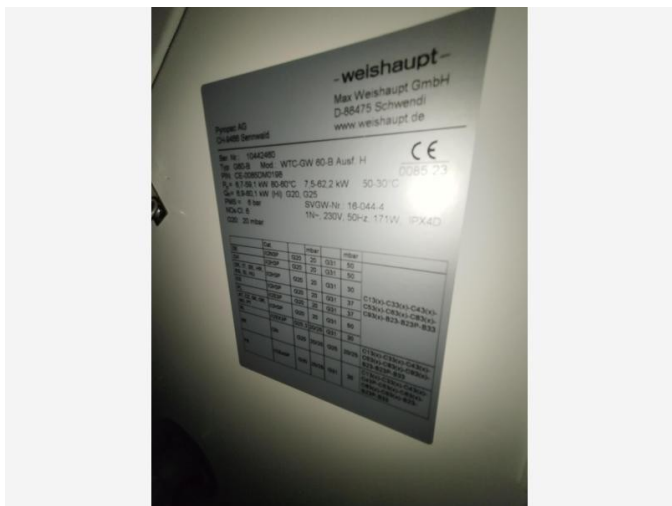
Vrije foto

Bouwjaar: 2022.

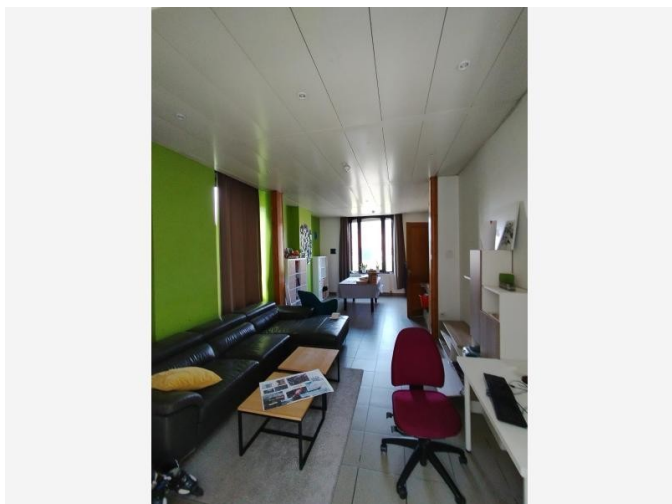
Vrije foto

Alle plafonds zijn afgewerkt met valse plafonds in plaatmateriaal en ook betonnen plafonds. Het is niet duidelijk of er pleisterwerk aanwezig is achter deze valse plafonds, het is aangewezen om bijkomend onderzoek uit te voeren bij werken.

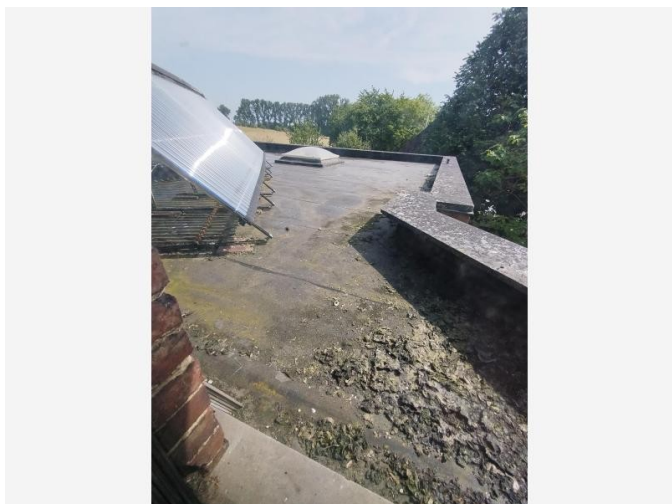
Vrije foto

Het plat dak werd gecontroleerd en de roofing werd als niet verdacht beschouwd: glasvezel polyester roofing (streepmotief). Het is niet duidelijk of er oude roofing aanwezig is onder de niet verdachte roofing. Extra controle aangewezen bij werken.

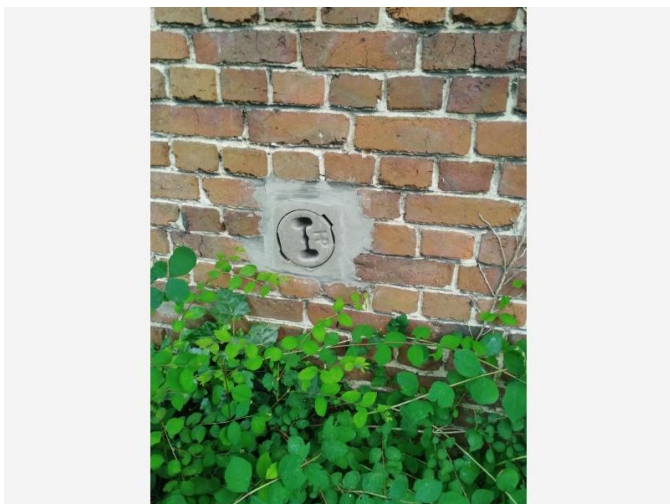
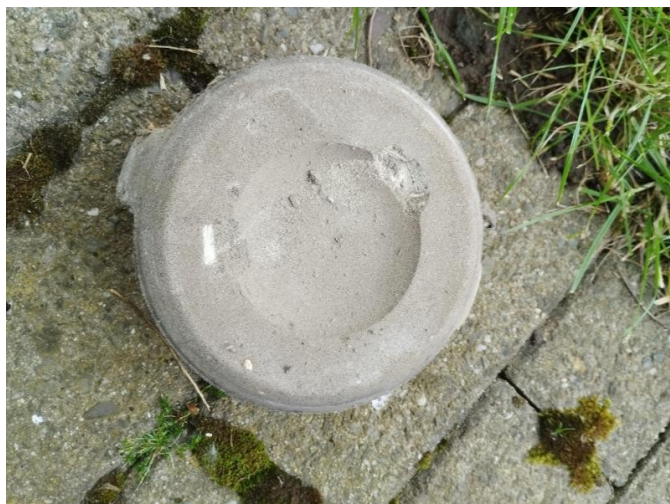
Fiche 6: roetluik

Geen asbest

#	Type	Referentie	Resultaat
6.1	Puntmonster	006	Geen asbest

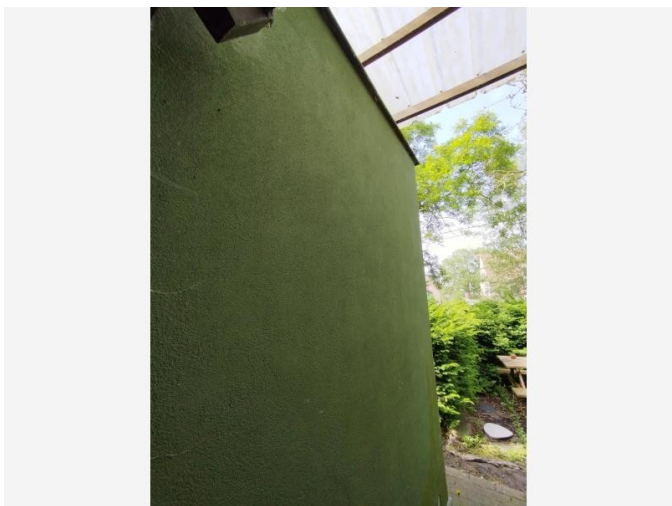
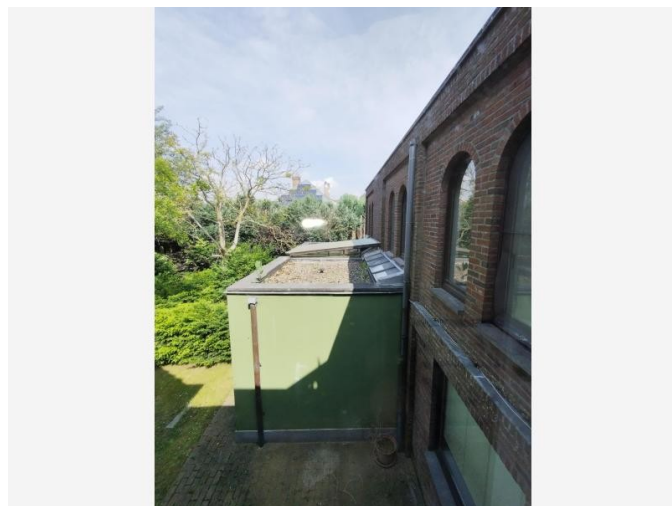
Fiche 7: crepi gevelbekleding

Geen asbest

#	Type	Referentie	Resultaat
7.1	Puntmonster	002	Geen asbest

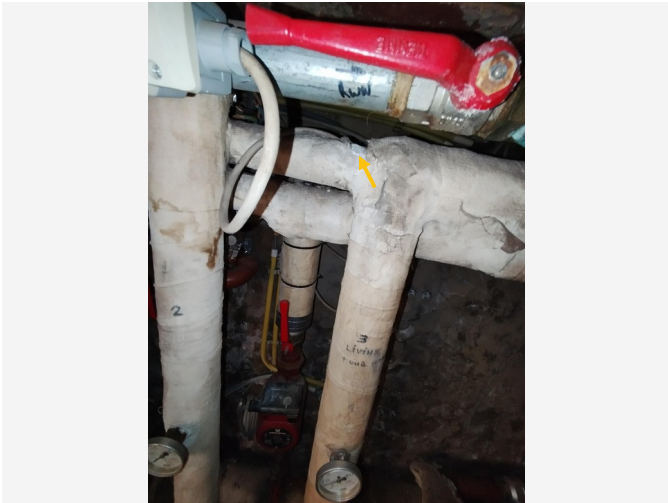
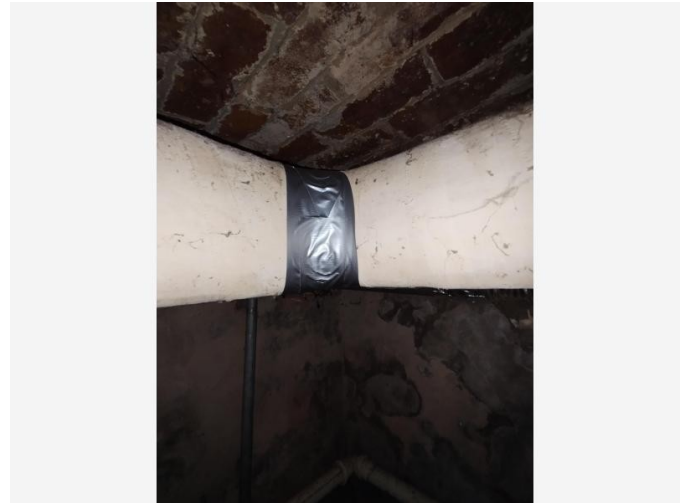
Fiche 8: leidingisolatie bochten

Geen asbest

#	Type	Referentie	Resultaat
8.1	Mengmonster	005	Geen asbest

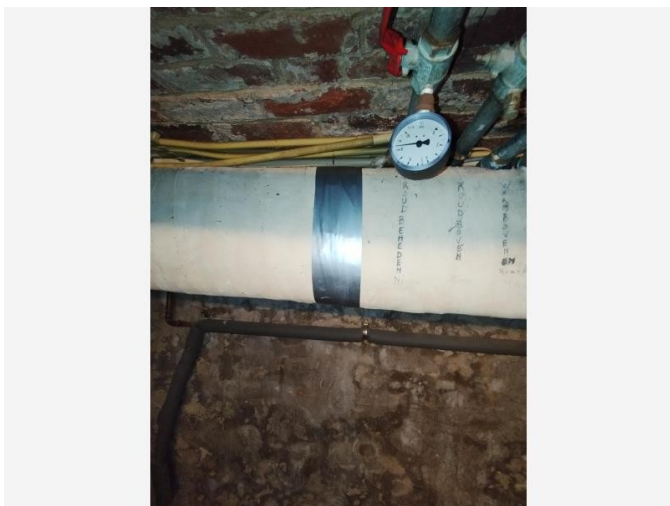
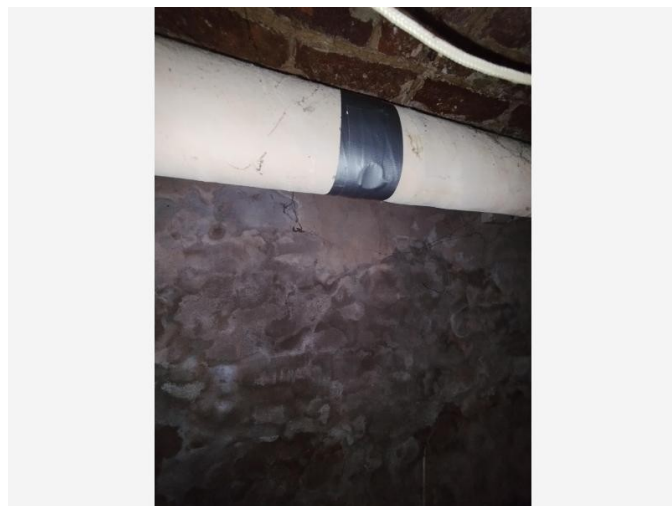
Geen asbest

#	Type	Referentie	Resultaat
9.1	Mengmonster	003	Geen asbest
9.2	Mengmonster	004	Geen asbest

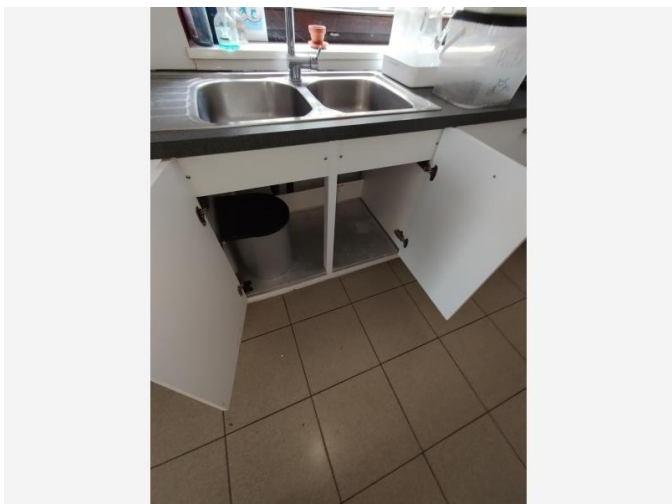
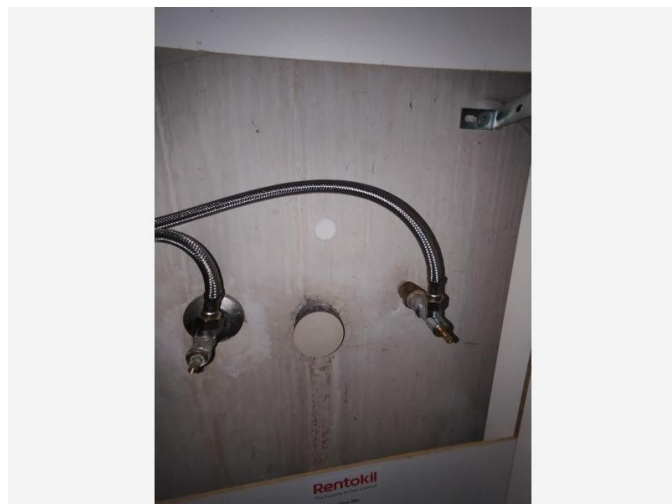
Fiche 10: muurpleister

Geen asbest

#	Type	Referentie	Resultaat
10.1	Mengmonster	001	Geen asbest
