# Asbestinventarisatattest

Vrijheidsstraat 53, 8530 Harelbeke

Attestnummer : 20260901-000420.000

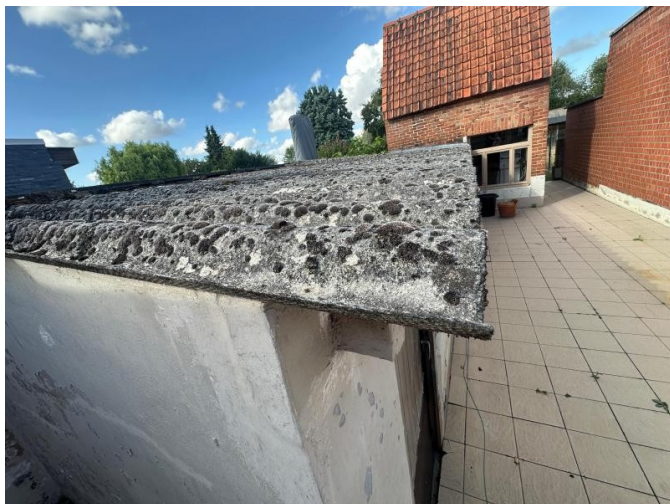
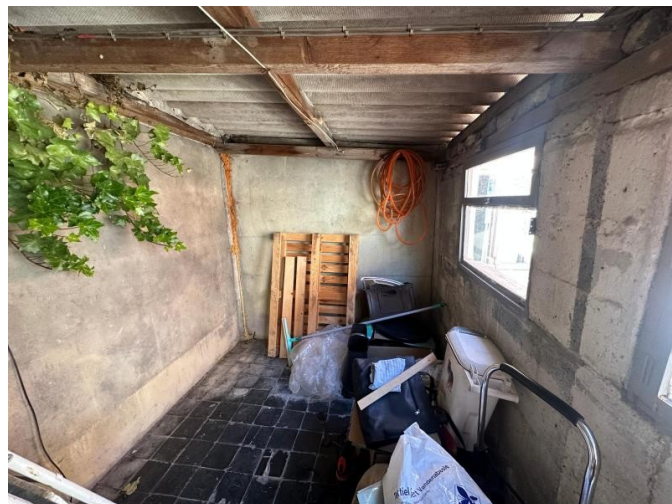
Het asbestmateriaal valt onder de mijlpaal van 2034.

**Dringend verwijderen**

| Eindbeoordeling materiaalrisico | Hoog materiaalrisico en/of hoge kans op vezelvrijgave |

| Gebondenheid | Categorie 1: hechtgebonden in oorsprong |
| Asbestsoort (vezeltype) | Crocidoliet aanwezig |
| Asbestconcentratie | Laag (< 50%) |
| Toestand van het materiaal | Matig beschadigd, matig verweerd |

| Beschrijving | Dak in golfplaten (cement) |

- Verwijder dit asbestmateriaal zo snel mogelijk. Volg de toestand goed op.
- Hemelwater dat afspoelt van asbestcement daken of gevels kan asbestdeeltjes bevatten. Gebruik het enkel voor gesloten circuits (bv. spoelen toiletten). Reinig na het vervangen van het dak of de gevel de dakgoten en regenwaterput of -ton om asbesthoudend sediment of slib te verwijderen

- Eenvoudige handelingen: mag via doe-het-zelf of door werknemer(s) met opleidingsattest eenvoudige handelingen  
Deze toepassing mag door een aannemer die over een opleidingsattest eenvoudige handelingen beschikt of door een particulier (doe-het-zelf), verwijderd worden indien er geen verhoogd risico op vrijgave van asbestvezels (max. concentratie 0,01 vezels/cm<sup>3</sup> - CODEX Art. VI.3-54) ontstaat en de toepassing voorafgaand wordt gefixeerd/bevochtigd. De individuele elementen moeten zonder machinale werktuigen (boormachine, slijpschijf, hogedrukreiniger) en zonder breken of gooien een voor een losgemaakt worden en dubbel en luchtdicht verpakt afgevoerd worden naar een erkend afvalpunt (recyclagepark). Daar moeten ze voorzichtig in de container voor asbestafval worden gelegd. Op het recyclagepark worden uitsluitend hechtgebonden asbestmaterialen aanvaard. Niet-hechtgebonden asbestmaterialen kunnen enkel bij een erkend asbestverwijderaar of asbestafvalverwerker worden aangeboden.

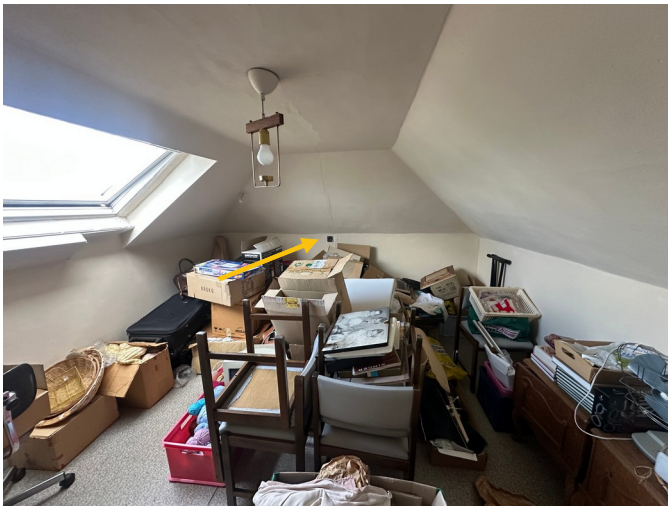
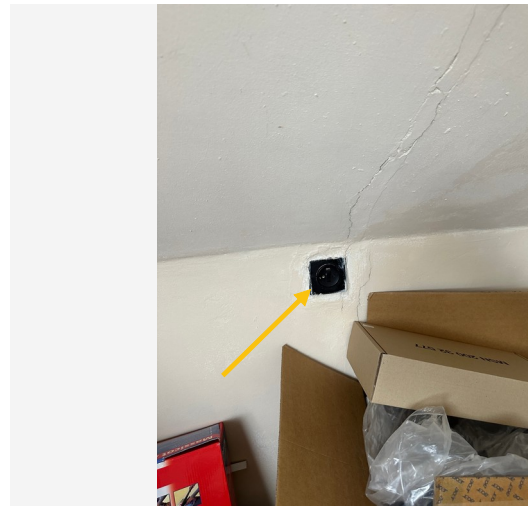
Het asbestmateriaal valt onder de mijlpaal van 2040.

Verwijderen

- Zorg voor een veilig beheer. Vermijd het beschadigen van het asbestmateriaal. Controleer de toestand jaarlijks op wijzigingen.
- Voer bijkomende staalname(s) uit.

- Eenvoudige handelingen: mag via doe-het-zelf of door werknemer(s) met opleidingsattest eenvoudige handelingen  
Deze toepassing mag door een aannemer die over een opleidingsattest eenvoudige handelingen beschikt of door een particulier (doe-het-zelver), verwijderd worden indien er geen verhoogd risico op vrijgave van asbestvezels (max. concentratie 0,01 vezels/cm<sup>3</sup> - CODEX Art. VI.3-54) ontstaat en de toepassing voorafgaand wordt gefixeerd/bevochtigd. De individuele elementen moeten zonder machinale werktuigen (boormachine, slijpschijf, hogedrukreiniger) en zonder breken of gooien een voor een losgemaakt worden en dubbel en luchtdicht verpakt afgevoerd worden naar een erkend afvalpunt (recyclagepark). Daar moeten ze voorzichtig in de container voor asbestafval worden gelegd. Op het recyclagepark worden uitsluitend hechtgebonden asbestmaterialen aanvaard. Niet-hechtgebonden asbestmaterialen kunnen enkel bij een erkend asbestverwijderaar of asbestafvalverwerker worden aangeboden.

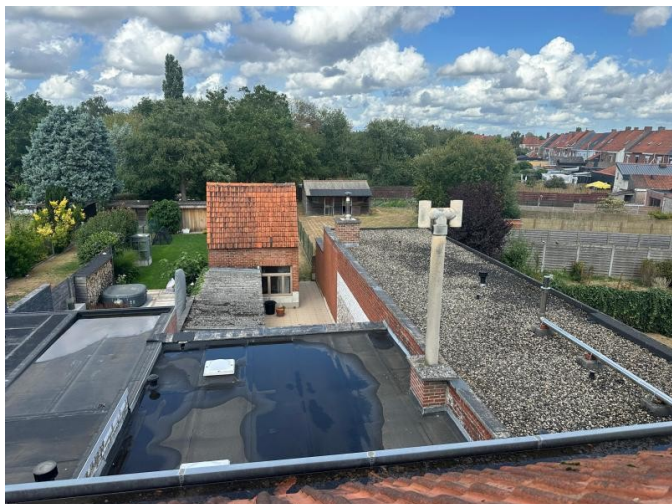
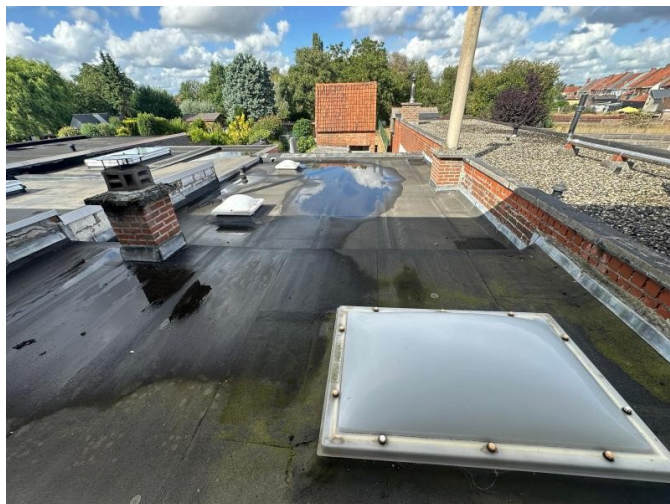
| Identificatiemethode | <p>De asbestdeskundige beoordeelt het materiaal als asbestverdacht en dus asbesthoudend, en dit zonder monstername.</p> <p>Motivatie: De monstername brengt andere schade aan dan schade die inherent is aan de monstername.</p> |

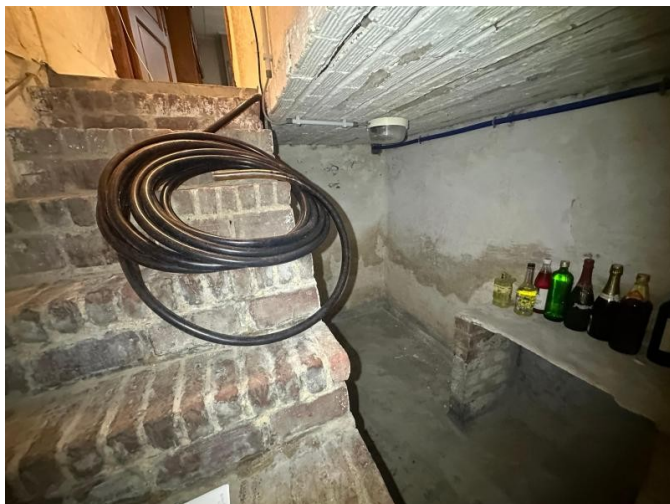
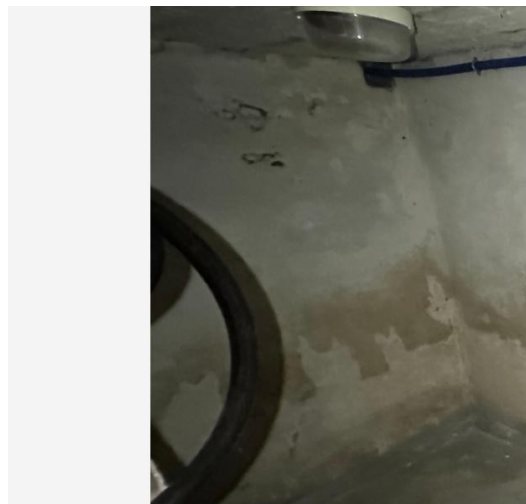
| Identificatiemethode | <p>De asbestdeskundige beoordeelt het materiaal als asbestverdacht en dus asbesthoudend, en dit zonder monstername.</p> <p>Motivatie: De monstername brengt andere schade aan dan schade die inherent is aan de monstername.</p> |

- Eenvoudige handelingen: mag via doe-het-zelf of door werknemer(s) met opleidingsattest eenvoudige handelingen  
Deze toepassing mag door een aannemer die over een opleidingsattest eenvoudige handelingen beschikt of door een particulier (doe-het-zelf), verwijderd worden indien er geen verhoogd risico op vrijgave van asbestvezels (max. concentratie 0,01 vezels/cm<sup>3</sup> - CODEX Art. VI.3-54) ontstaat en de toepassing voorafgaand wordt gefixeerd/bevochtigd. De individuele elementen moeten zonder machinale werktuigen (boormachine, slijpschijf, hogedrukreiniger,) en zonder breken of gooien een voor een losgemaakt worden en dubbel en luchtdicht verpakt afgevoerd worden naar een erkend afvalpunt (recyclagepark). Daar moeten ze voorzichtig in de container voor asbestafval worden gelegd. Op het recyclagepark worden uitsluitend hechtgebonden asbestmaterialen aanvaard. Niet-hechtgebonden asbestmaterialen kunnen enkel bij een erkend asbestverwijderaar of asbestafvalverwerker worden aangeboden.

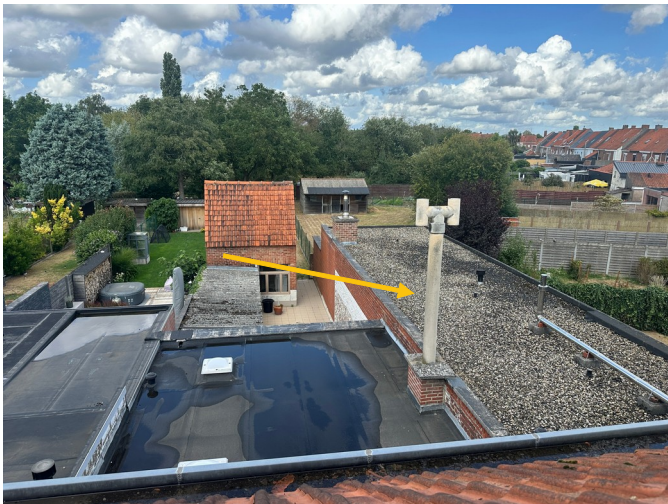
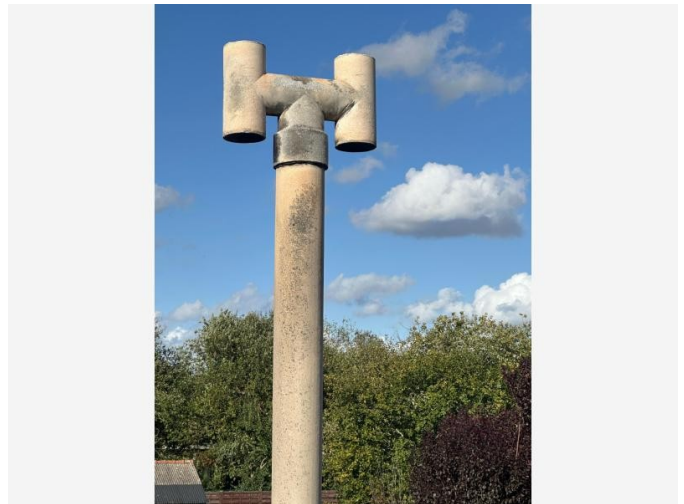
| Identificatiemethode | <p>De asbestdeskundige beoordeelt het materiaal als asbestverdacht en dus asbesthoudend, en dit zonder monstername.</p> <p>Motivatie: De monstername brengt andere schade aan dan schade die inherent is aan de monstername.</p> |
| Opmerking | De exacte lengte kon niet worden vastgesteld. |

Zorg zeker voor het dragen van de nodige beschermingsmiddelen (mondmasker ffp3, handschoenen, wegwerpoveral klasse 3 type 5-6) Fixeer het plaatmateriaal en bedek de ondergrond met PE- folie. Maak de toepassing los met handgereedschap (gebruik geen snel draaiend gereedschap) en verwijder het asbesthoudende materiaal in zijn geheel zonder te breken of te beschadigen. Reinig nadien de draagstructuur met vochtige doeken. Verpak het asbestafval zorgvuldig in asbestafvalzakken en breng deze weg naar het containerpark of een geregistreerde asbestinzamelaar.

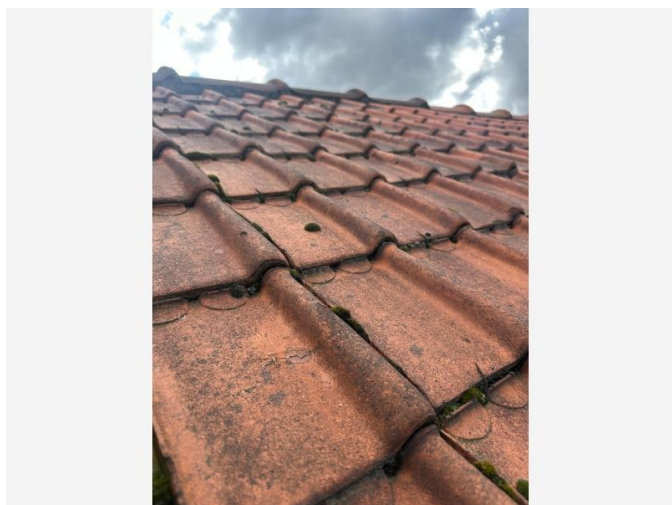
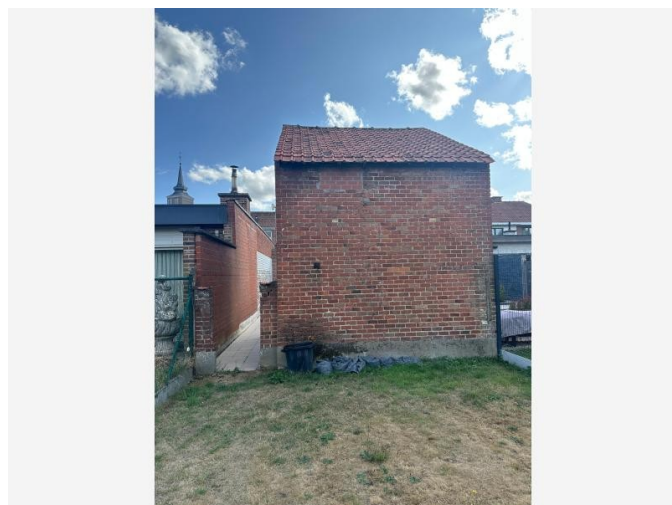
### Fiche 15: Dakbedekking in dakpannen

| Beschrijving | Notitie | Terug te vinden op plannen |
|---|---|---|
| Fiche 15: Dakbedekking in dakpannen | De dakbedekking is niet-asbestverdacht. dakpannen | Plan 1.12: dakenplan<br>Plan 2.4: dakenplan berging |

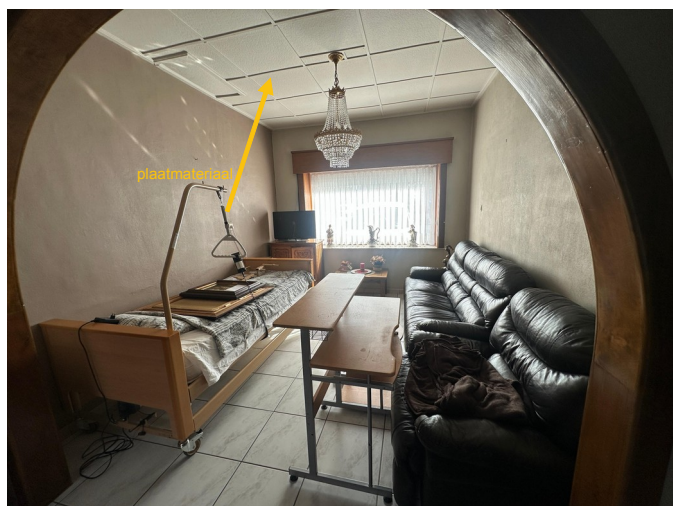
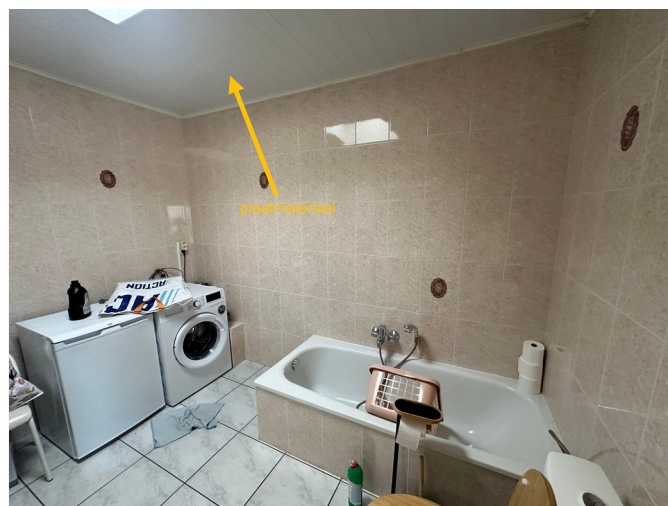
## Fiche 16: Plafonds met voorzetpanelen

| Beschrijving | Notitie | Terug te vinden op plannen |
|---|---|---|
| Fiche 16: Plafonds met voorzetpanelen | plafonds van keuken, badkamer, woonkamer, hal zijn met plaatmateriaal afgewerkt. Daar kon niet vastgesteld worden dat deze afgewerkt zijn met pleisterwerk. | Plan 1.3: gelijkvloers |
