Asbestinventarisatetest

Jolainstraat 41, 8554 Zwevegem

Attestnummer : 20230417-000227.000

Uitgegeven op : 17.04.2023

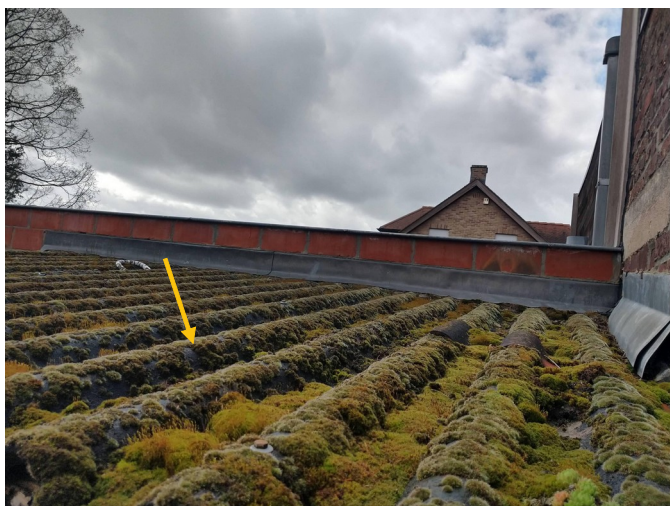
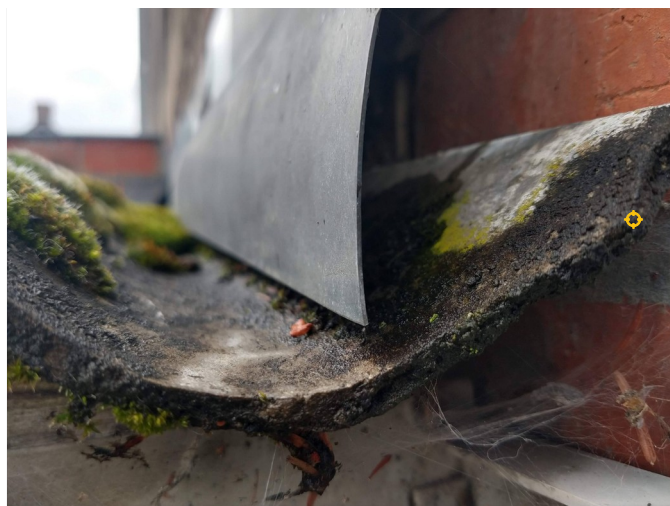
Niet-asbestveilig

Het asbestmateriaal valt onder de mijlpaal van 2034.

Eindbeoordeling materiaalrisico	Verhoogd materiaalrisico en/of verhoogde kans op vezelvrijgave
---------------------------------	--

Gebondenheid	Categorie 1: hechtgebonden in oorsprong
Asbestsoort (vezeltype)	Alleen chrysotiel
Asbestconcentratie	Laag (< 50%)
Afschermingsgraad van het gehele materiaal	Geheel of deels vrij aan de buitenlucht
Toestand van het materiaal	Matig beschadigd, matig verweerd

#	Type	Referentie	Resultaat
1.1	Puntmonster	JOL41-230325-7	Chrysotiel

Beschrijving	Berging: golfplaten als dakbedekking
Omgeving	Buiten
Primaire drager	Schuin dak
Asbestmateriaal	Dak- en gevelbekleding - Golfplaat
Bindmiddel van asbestmateriaal	Cement
Gebondenheid op basis van bindmiddel	Hecht
Hoeveelheid (oppervlakte - aantal)	• 8,00 m ² - 1 stuk

Verwijderen

- Zorg voor een veilig beheer. Vermijd het beschadigen van het asbestmateriaal. Controleer de toestand jaarlijks op wijzigingen.
- Hemelwater dat afspoelt van asbestcement daken of gevels kan asbestdeeltjes bevatten. Gebruik het enkel voor gesloten circuits (bv. spoelen toiletten). Reinig na het vervangen van het dak of de gevel de dakgoten en regenwaterput of -ton om asbesthoudend sediment of slib te verwijderen

- Eenvoudige handelingen: mag via doe-het-zelf of door werknemer(s) met opleidingsattest eenvoudige handelingen
Kan eenvoudig verwijderd worden zonder breken mits inachtnaeme van de nodige veiligheidsmaatregelen.

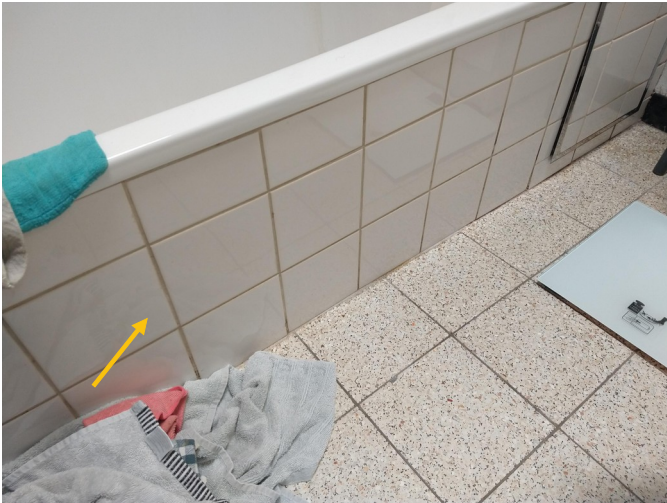
Vrije foto

Cementlijm van faïencetegels kan mogelijks asbest bevatten. Op het moment van de opmaak van het asbestattest zijn de faïencetegels intact.

Er zijn faïencetegels aanwezig in de badkamer +1 (8 m²) en de de keuken +0 (4 m²).

Bij eventuele renovatiewerken is een bijkomende staalname aangewezen.

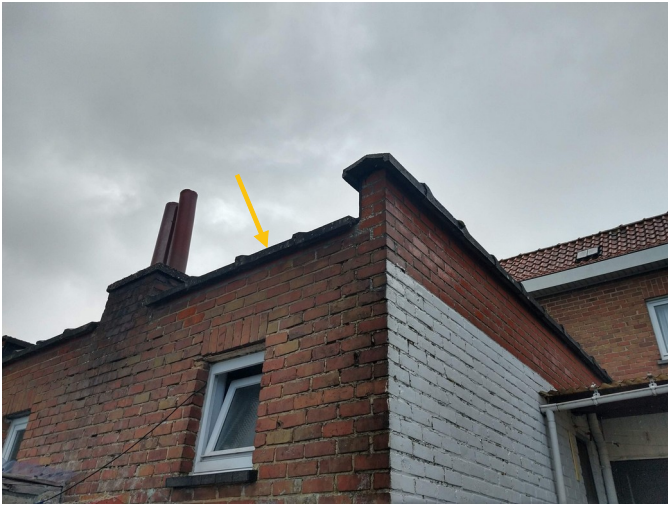
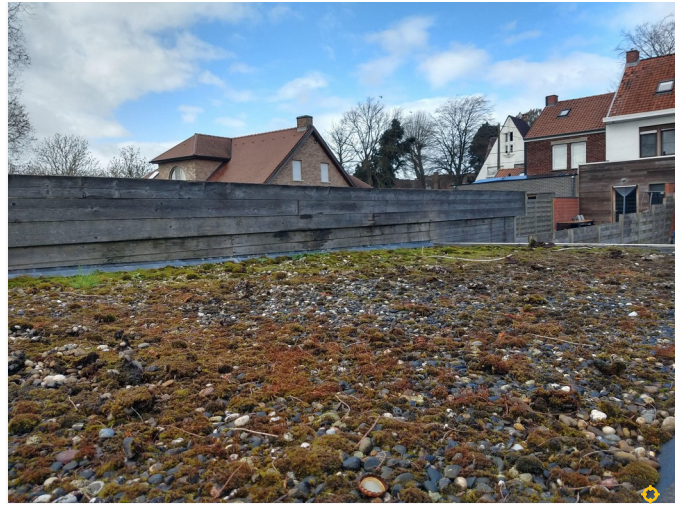
Fiche 3: Garage: roofing als dakbedekking

Geen asbest

#	Type	Referentie	Resultaat
3.1	Puntmonster	JOL41-230325-8	Geen asbest

Beschrijving	Garage: roofing als dakbedekking
Omgeving	Buiten
Primaire drager	Plat dak
Bindmiddel van materiaal	Bitumen (roofing, teer, asfalt)

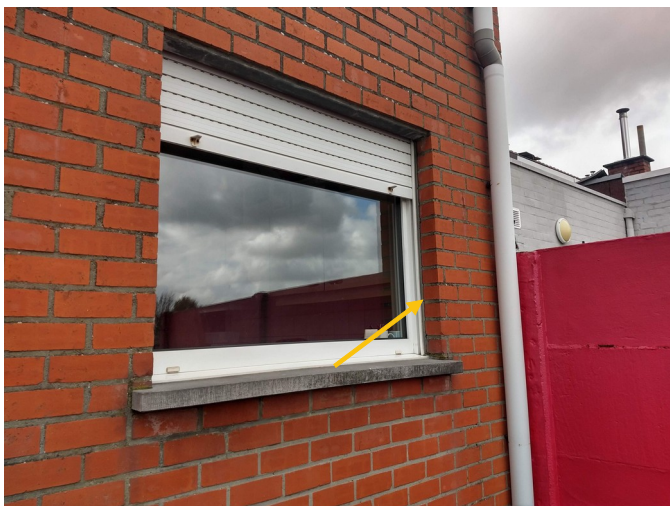
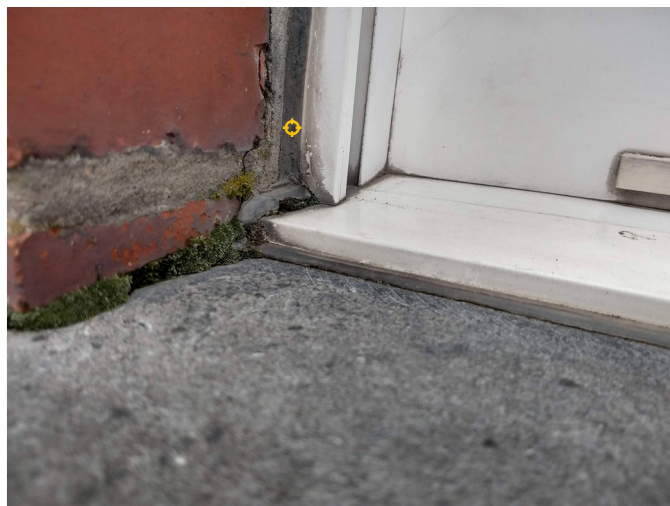
Geen asbest

#	Type	Referentie	Resultaat
4.1	Puntmonster	JOL41-230325-6	Geen asbest

Beschrijving	Mastiek tussen raam-/deurkader en muur
Omgeving	Buiten
Primaire drager	Wandopening verticaal (raam, deur, ...)
Bindmiddel van materiaal	Kitten, mastiek, pasta

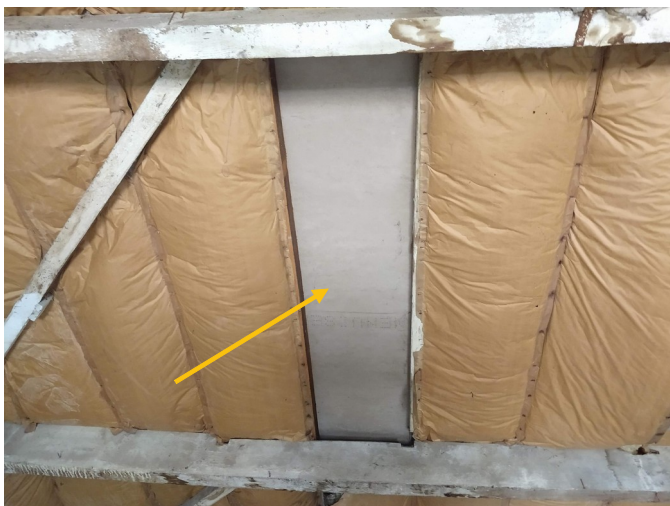
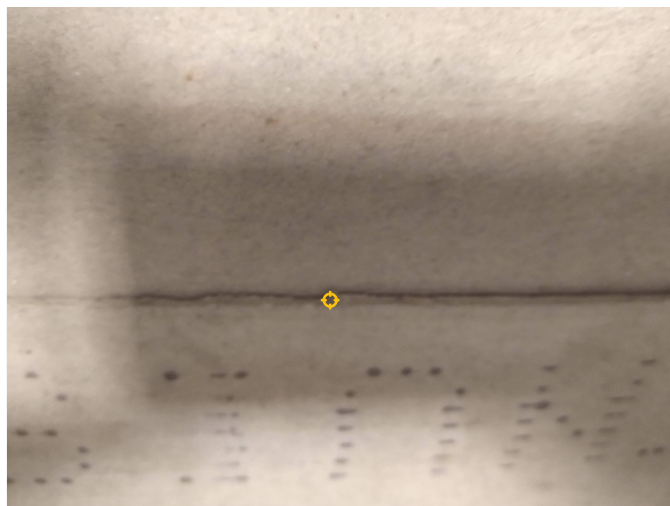
Fiche 5: Zolder: onderdak

Geen asbest

#	Type	Referentie	Resultaat
5.1	Puntmonster	JOL41-230325-1	Geen asbest

Beschrijving	Zolder: onderdak
Omgeving	Binnen
Primaire drager	Schuin dak
Bindmiddel van materiaal	Cement

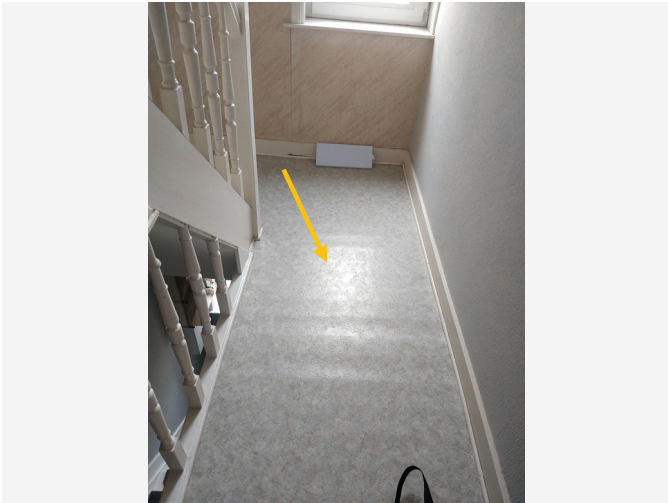
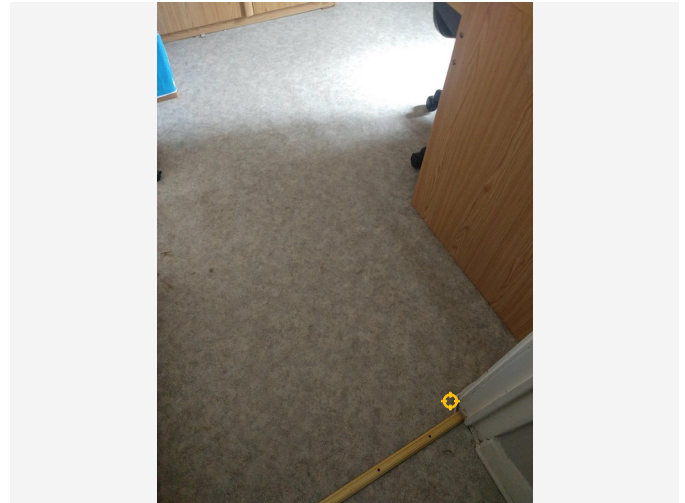
Geen asbest

#	Type	Referentie	Resultaat
6.1	Puntmonster	JOL41-230325-4	Geen asbest

Beschrijving	Verdieping +1: vloerbekleding
Omgeving	Binnen
Primaire drager	Vloer
Bindmiddel van materiaal	Kunststof of -hars

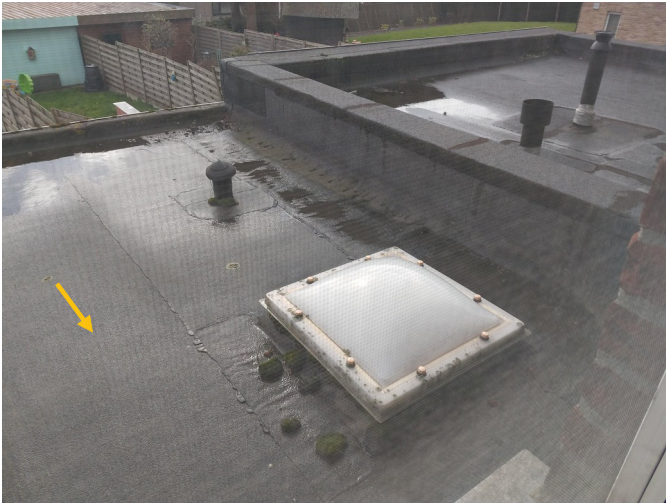
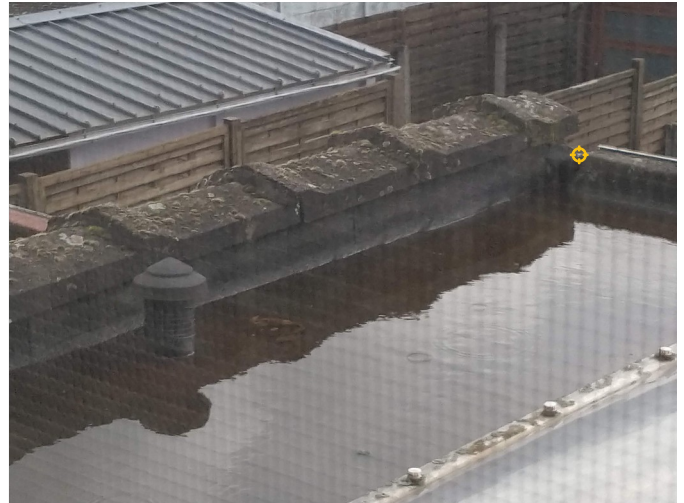
Fiche 7: Achterbouw: roofing plat dak

Geen asbest

#	Type	Referentie	Resultaat
7.1	Puntmonster	JOL41-230325-5	Geen asbest

Beschrijving	Achterbouw: roofing plat dak
Omgeving	Buiten
Primaire drager	Plat dak
Bindmiddel van materiaal	Bitumen (roofing, teer, asfalt)

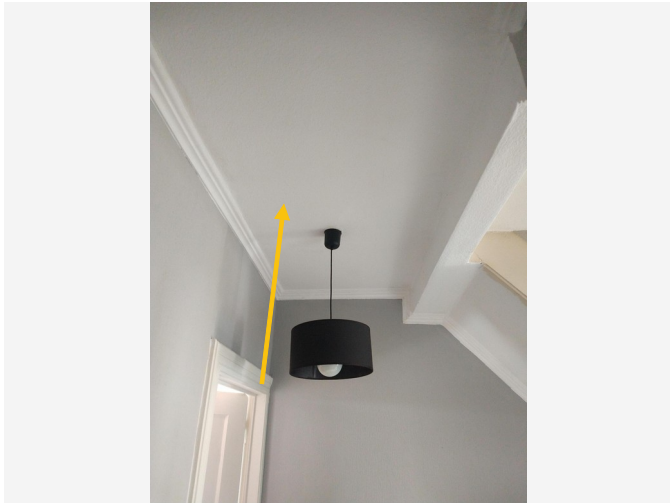
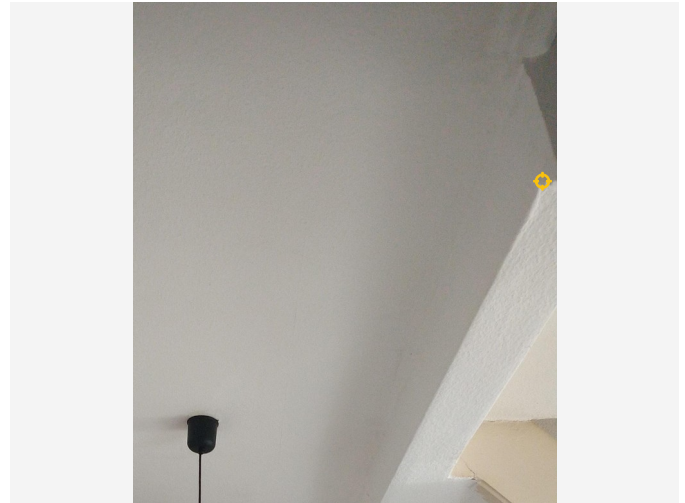
Fiche 8: Pleisterwerk plafond

Geen asbest

#	Type	Referentie	Resultaat
8.1	Mengmonster	JOL41-230325-3	Geen asbest

Beschrijving	Pleisterwerk plafond
Omgeving	Binnen
Primaire drager	Plafond

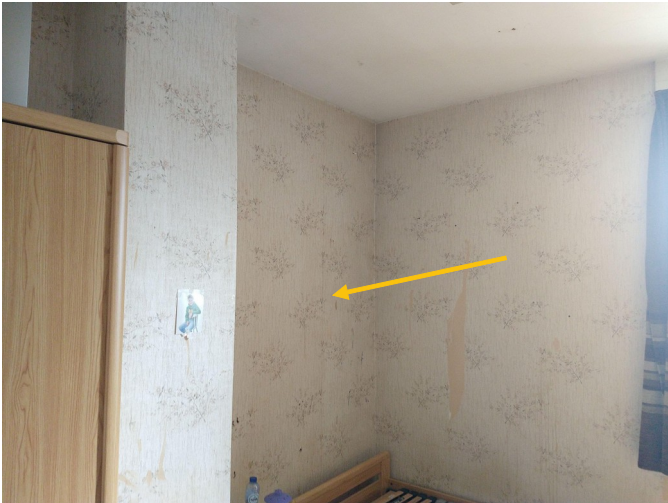
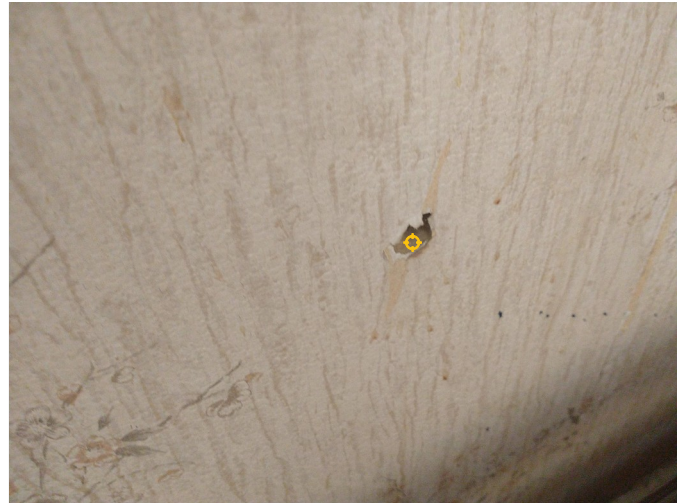
Fiche 9: Pleisterwerk muren

Geen asbest

#	Type	Referentie	Resultaat
9.1	Mengmonster	JOL41-230325-2	Geen asbest

Beschrijving	Pleisterwerk muren
Omgeving	Binnen
Primaire drager	Binnenwand
