Asbestinventarisatetest

Otegemstraat 352, 8550 Zwevegem

Attestnummer : 20230821-000041.000

Uitgegeven op : 21.08.2023

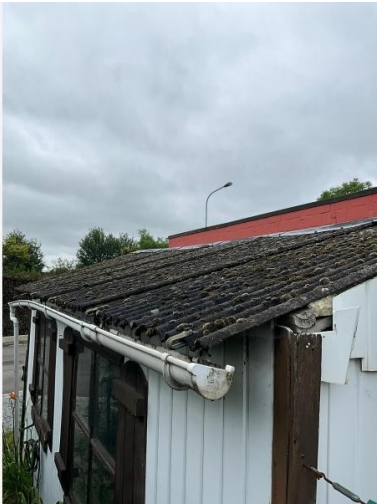
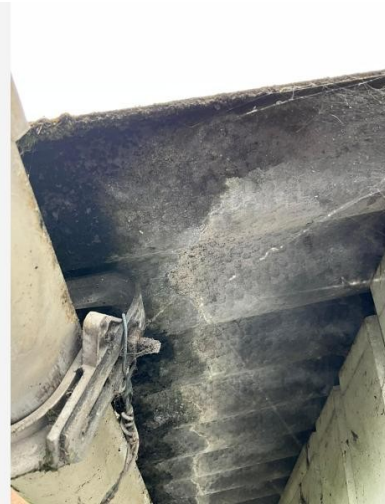
Het asbestmateriaal valt onder de mijlpaal van 2034.

Eindbeoordeling materiaalrisico	Verhoogd materiaalrisico en/of verhoogde kans op vezelvrijgave
---------------------------------	--

Opmerking	De golfplaten zijn aan de binnenkant van de garage niet geïsoleerd of afgeschermd van de binnenlucht. De toepassing is grenzend aan binnen en buitenlucht.
-----------	--

Gebondenheid	Categorie 1: hechtgebonden in oorsprong
Asbestsoort (vezeltype)	Crocidoliet aanwezig
Asbestconcentratie	Laag (< 50%)
Afschermingsgraad van het gehele materiaal	Geheel of deels vrij aan de buitenlucht
Toestand van het materiaal	Matig beschadigd, matig verweerd

Beschrijving	Golfplaten garage
Omgeving	Grenst aan binnen- en buitenlucht
Primaire drager	Schuin dak
Asbestmateriaal	Dak- en gevelbekleding - Golfplaat
Bindmiddel van asbestmateriaal	Cement
Gebondenheid op basis van bindmiddel	Hecht
Hoeveelheid (oppervlakte - aantal)	<ul style="list-style-type: none"> • 22,00 m² - 1 stuk
Totale oppervlakte	22,00 m ²
Eenvoudig bereikbaar	Ja
Bevestigingswijze	<ul style="list-style-type: none"> • Geschroefd
Identificatiemethode	Vaststelling zonder monsternamen
Destructieve handeling voor identificatie	Nee

De golfplaten op de garage zijn asbestgebonden cementplaten en verschillen tov die van de duiventil en het tuinhuis die bitumineus zijn

Verwijderen

- Zorg voor een veilig beheer en verwijder dit asbestmateriaal wanneer het bij werken eenvoudig bereikbaar wordt. Controleer de toestand jaarlijks op wijzigingen.
- Verwijder dit asbestmateriaal zo snel mogelijk. Volg de toestand goed op.
- Hemelwater dat afspoelt van asbestcement daken of gevels kan asbestdeeltjes bevatten. Gebruik het enkel voor gesloten circuits (bv. spoelen toiletten). Reinig na het vervangen van het dak of de gevel de dakgoten en regenwaterput of -ton om asbesthoudend sediment of slib te verwijderen

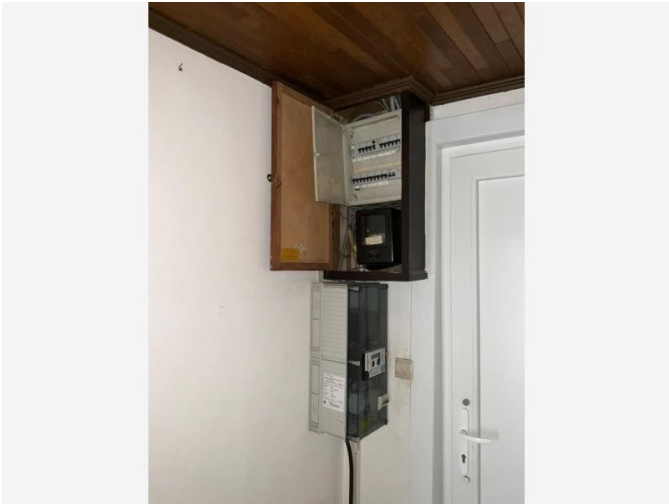
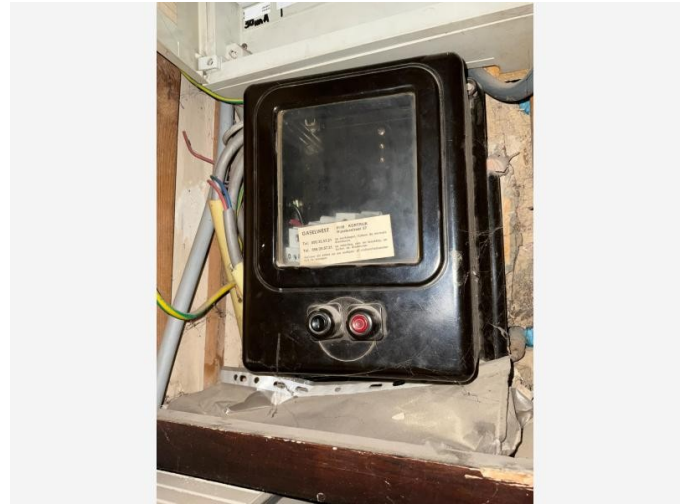
Het asbestmateriaal valt onder de mijlpaal van 2040.

Eindbeoordeling materiaalrisico	Zeer laag materiaalrisico en/of zeer lage kans op vezelvrijgave
---------------------------------	---

Gebondenheid	Categorie 1: hechtgebonden in oorsprong
Asbestsoort (vezeltype)	Crocidoliet aanwezig
Asbestconcentratie	Laag (< 50%)
Afschermingsgraad van het gehele materiaal	Stootvaste afscherming of omkasting
Toestand van het materiaal	Licht beschadigd, licht verweerd. Intact materiaal type Pical – asbestboard of categorie III 'gebondenheid'

Beschrijving	Elektrische componenten
Omgeving	Binnen
Primaire drager	Communicatie en elektrische infrastructuur en uitrusting
Asbestmateriaal	Plaat, paneel, tablet - Type Bakeliet

Bindmiddel van asbestmateriaal	Kunststof of -hars
Gebondenheid op basis van bindmiddel	Hecht
Hoeveelheid (oppervlakte - dikte - aantal)	<ul style="list-style-type: none"> • 0,25 m² - 0,30 cm - 1 stuk
Totaal volume	< 0,001 m ³
Eenvoudig bereikbaar	Ja
Bevestigingswijze	<ul style="list-style-type: none"> • Geschroefd
Identificatiemethode	Vaststelling zonder monstername
Destructieve handeling voor identificatie	Nee
Opmerking	Elektrische schakelkast naast de inkom. De toepassing bevindt zich in een daarvoor voorziene kast.

Zorgvuldig beheren

- Zorg voor een veilig beheer en verwijder dit asbestmateriaal wanneer het bij werken eenvoudig bereikbaar wordt. Controleer de toestand jaarlijks op wijzigingen.

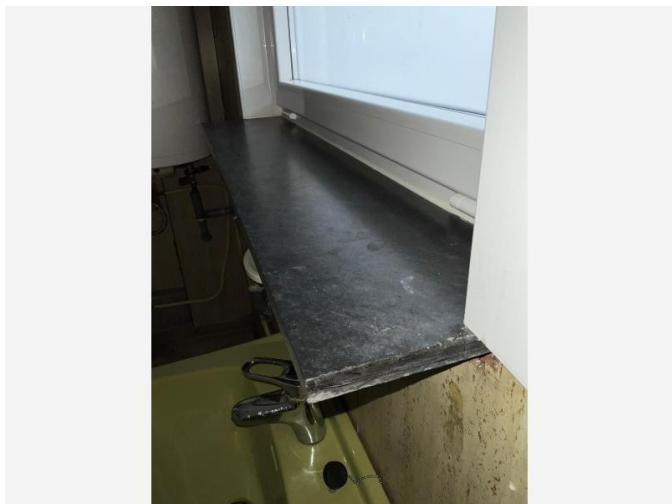
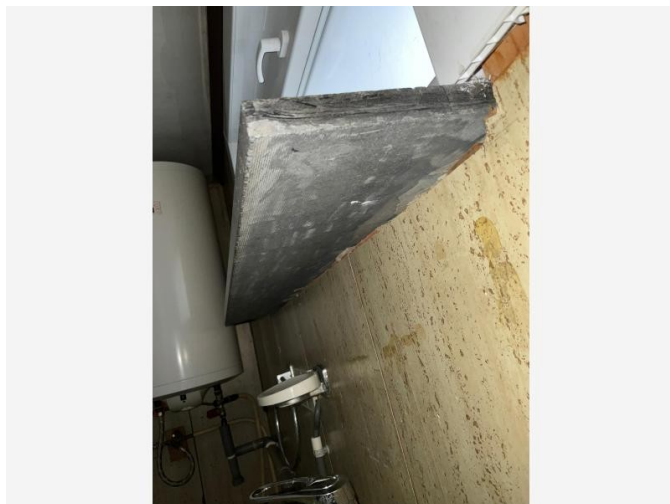
Het asbestmateriaal valt onder de mijlpaal van 2040.

Eindbeoordeling materiaalrisico	Laag materiaalrisico en/of verlaagde kans op vezelvrijgave
---------------------------------	--

Gebondenheid	Categorie 1: hechtgebonden in oorsprong
Asbestsoort (vezeltype)	Alleen chrysotiel
Asbestconcentratie	Laag (< 50%)
Afschermingsgraad van het gehele materiaal	Geheel of deels (ook) vrij aan binnenluchtstromen
Toestand van het materiaal	Licht beschadigd, licht verweerd. Intact materiaal type Pical – asbestboard of categorie III 'gebondenheid'

Beschrijving	Massal vensterbank badkamer
Omgeving	Binnen
Primaire drager	Wandopening verticaal (raam, deur, ...)
Asbestmateriaal	Plaat, paneel, tablet - Type Massal

Bindmiddel van asbestmateriaal	Cement
Gebondenheid op basis van bindmiddel	Hecht
Hoeveelheid (oppervlakte - dikte - aantal)	<ul style="list-style-type: none"> • 0,50 m² - 2,00 cm - 1 stuk
Totaal volume	0,01 m ³
Eenvoudig bereikbaar	Ja
Bevestigingswijze	<ul style="list-style-type: none"> • Verlijmd, ingegoten, versmeerd
Identificatiemethode	Vaststelling zonder monstername
Destructieve handeling voor identificatie	Nee
Opmerking	Betreft een vensterbank aan de binnenzijde van het raam in de badkamer op het gelijkvloers.

Zorgvuldig beheren

- Zorg voor een veilig beheer en verwijder dit asbestmateriaal wanneer het bij werken eenvoudig bereikbaar wordt. Controleer de toestand jaarlijks op wijzigingen.

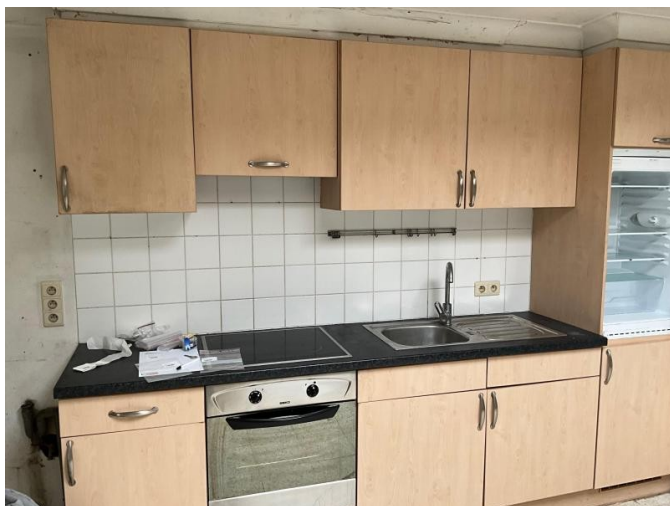
Vrije foto

De lijmlaag van de betegeling in de keuken en de douche in de badkamer kan niet onderzocht worden omdat deze in een goede staat verkeerd en geen breuklijnen of gebreken vertoont. Hierdoor is de lijmlaag niet zichtbaar en dus niet te inspecteren.

Identificatiemethode	Vaststelling & expertise (niet-asbestverdacht)
Primaire drager	Binnenwand
(Asbest)materiaal	In-situ afwerkingslagen - Lijmlaag
Bindmiddel	Lijm
Gebondenheid bindmiddel	Hecht

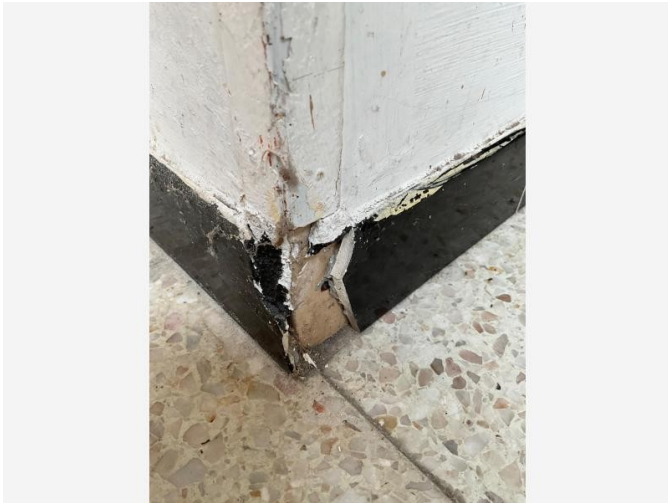
Vrije foto

De plinten en vloertegels zijn in redelijke staat. Er was slechts 1 te onderzoeken breekpunt aan de scheiding tussen de leefruimte en de keuken voor de plinten. Hieruit blijkt dat de plinten zijn vastgezet met cement op gyproc

Identificatiemethode	Vaststelling & expertise (niet-asbestverdacht)
Primaire drager	Binnenwand
(Asbest)materiaal	Prefab - afwerking - Tegel
Bindmiddel	Lijm
Gebondenheid bindmiddel	Hecht

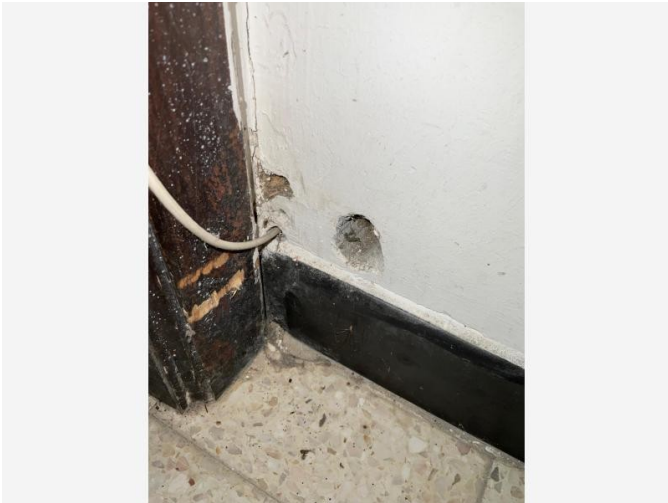
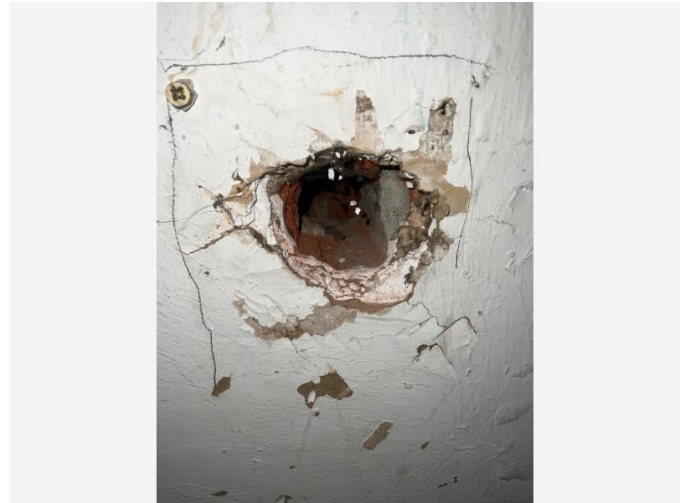
Geen asbest

#	Type	Referentie	Resultaat
6.1	Mengmonster	ZO352MM01	Geen asbest

Beschrijving	Pleister wanden inkom en keuken
Omgeving	Binnen
Primaire drager	Binnenwand

Bindmiddel van materiaal	Gips - kalk
Gebondenheid op basis van bindmiddel	Niet-hechtgebonden
Hoeveelheid (oppervlakte - dikte - aantal)	<ul style="list-style-type: none"> • 50,00 m² - 1,00 cm - 1 stuk
Totaal volume	0,50 m ³
Identificatiemethode	Vaststelling met monstername
Destructieve handeling voor identificatie	Nee
Opmerking	<p>Het staal is genomen in de inkomhal en de keuken. Het plafond bestaat uit plaatmateriaal en is niet bepleisterd. De scheidingsmuren bestaan ook uit gyproc die geschilderd is (buiten in de hal). Op de bovenverdieping is enkel de wand aan de kant van de trap gepleisterd. En enkel op het bordes, niet in de slaapkamers. Daar betreft het geschilderde gyproc</p>

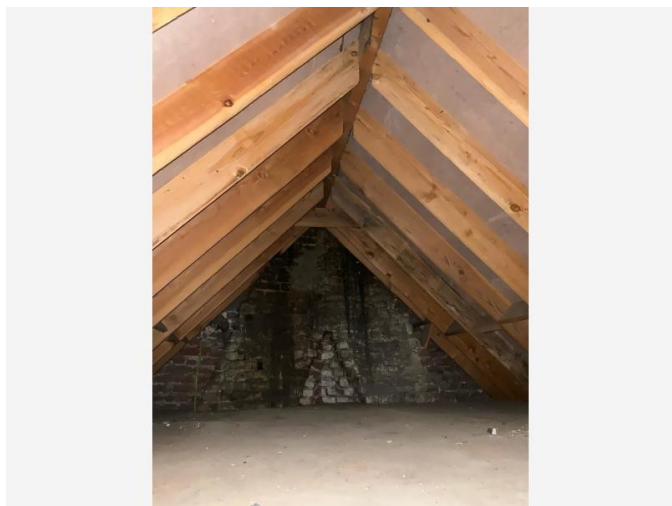
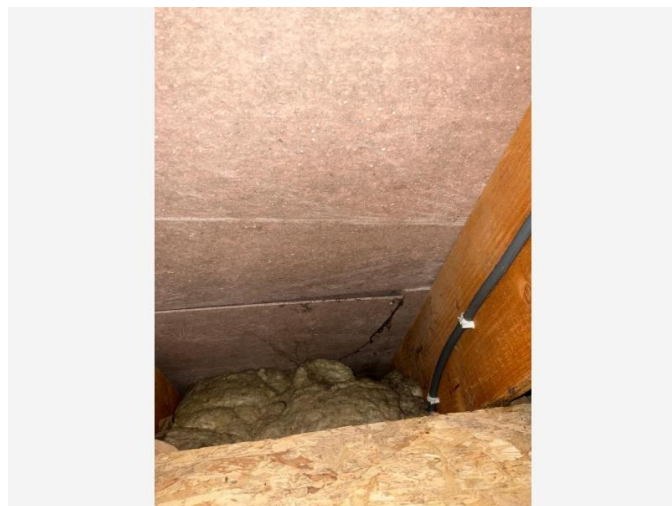
Geen asbest

#	Type	Referentie	Resultaat
7.1	Puntmonster	ZO352PM03	Geen asbest

Beschrijving	Menuiserie onderdak
Omgeving	Binnen
Primaire drager	Schuin dak
Bindmiddel van materiaal	Cement

Gebondenheid op basis van bindmiddel	Hecht
Hoeveelheid (oppervlakte - dikte - aantal)	• 65,00 m ² - 0,32 cm - 1 stuk
Totaal volume	0,208 m ³
Identificatiemethode	Vaststelling met monstername
Destructieve handeling voor identificatie	Nee
Opmerking	Op de kamers zijn de wanden geïsoleerd en stootvast afgewerkt. Op de zolder is het onderdak zichtbaar en niet geïsoleerd.

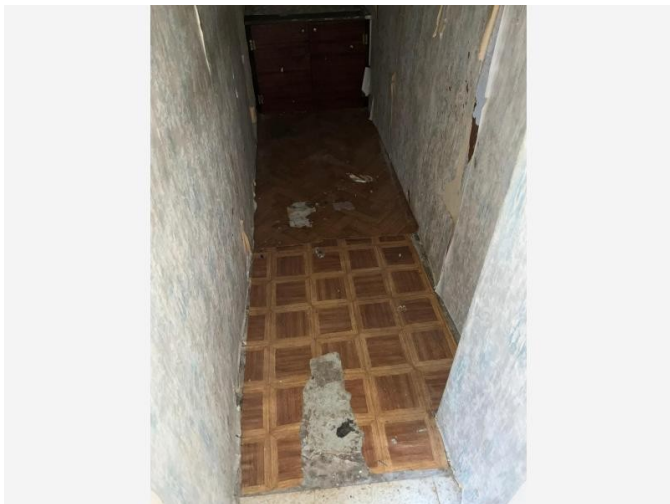
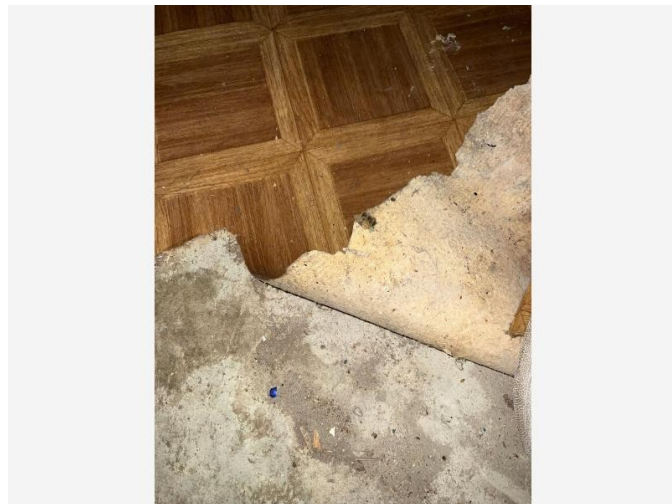
Fiche 8: Vloerzeil berging onder trap

Geen asbest

#	Type	Referentie	Resultaat
8.1	Puntmonster	Zo352pm01	Geen asbest

Beschrijving	Vloerzeil berging onder trap
Omgeving	Binnen
Primaire drager	Vloer
Bindmiddel van materiaal	Karton - papier - viltachtig

Gebondenheid op basis van bindmiddel	Niet-hechtgebonden
Hoeveelheid (oppervlakte - aantal)	• 2,00 m ² - 1 stuk
Totale oppervlakte	2,00 m ²
Identificatiemethode	Vaststelling met monstername
Destructieve handeling voor identificatie	Nee
Opmerking	Het vloerzeil in de bergruimte onder de trap vertoont zware gebreken en is asbestverdacht.

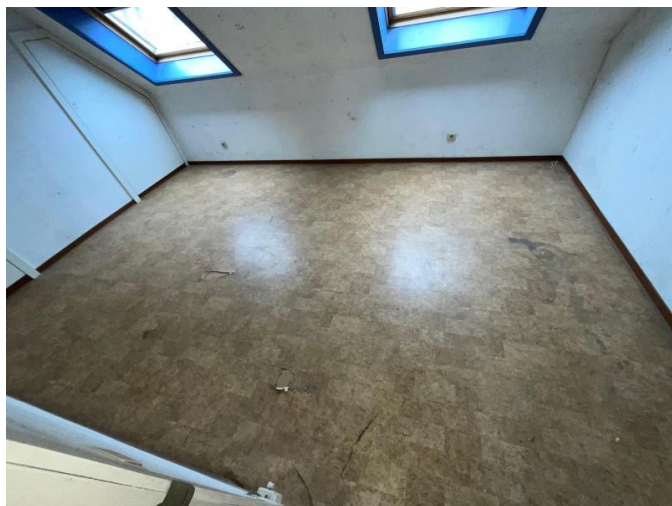
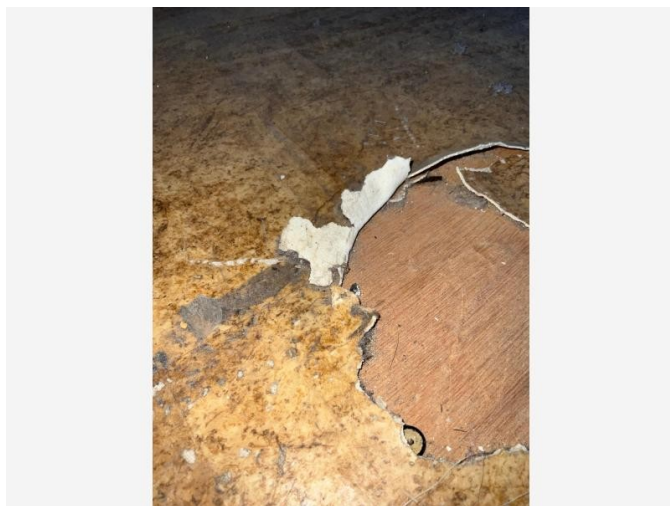
Fiche 9: Vloerzeil bovenverdieping

Geen asbest

#	Type	Referentie	Resultaat
9.1	Puntmonster	ZO352PM02	Geen asbest

Beschrijving	Vloerzeil bovenverdieping
Omgeving	Binnen
Primaire drager	Vloer
Bindmiddel van materiaal	Karton - papier - viltachtig

Gebondenheid op basis van bindmiddel	Niet-hechtgebonden
Hoeveelheid (oppervlakte - aantal)	• 40,00 m ² - 1 stuk
Totale oppervlakte	40,00 m ²
Identificatiemethode	Vaststelling met monstername
Destructieve handeling voor identificatie	Nee
Opmerking	Vloerzeil ligt los op de houten vloer en is identiek in alle ruimtes

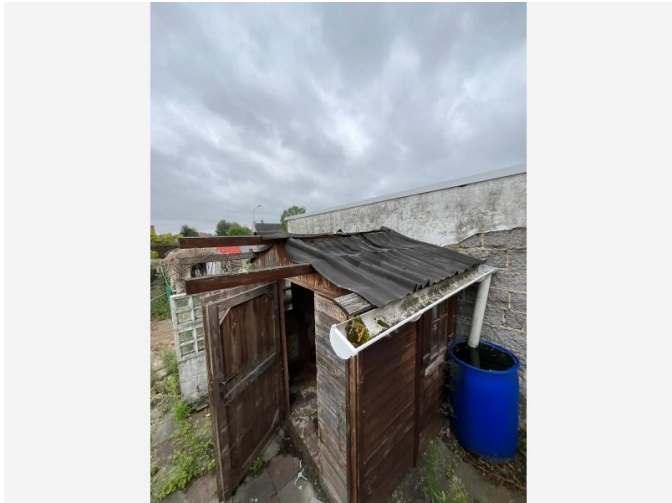
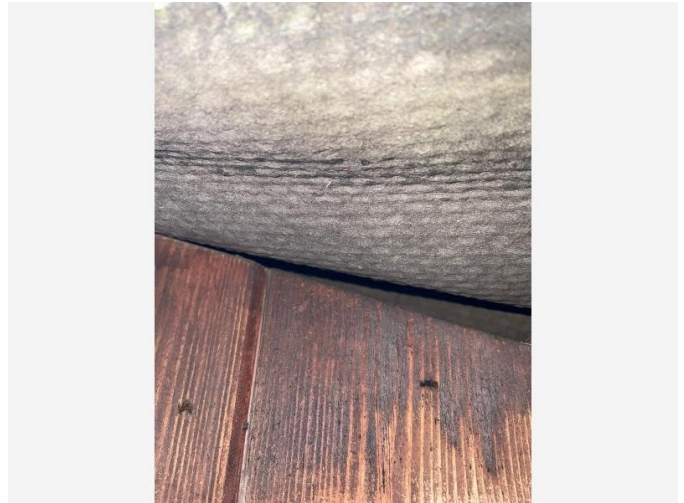
Geen asbest

#	Type	Referentie	Resultaat
10.1	Puntmonster	ZO352PM04	Geen asbest

Beschrijving	Bitumen golfplaten tuinhuis en duiventil
Omgeving	Buiten

Primaire drager	Schuin dak
Bindmiddel van materiaal	Bitumen (roofing, teer, asfalt)
Gebondenheid op basis van bindmiddel	Hecht
Hoeveelheid (oppervlakte - aantal)	<ul style="list-style-type: none"> • 24,00 m² - 1 stuk
Totale oppervlakte	24,00 m ²
Identificatiemethode	Vaststelling met monstername
Destructieve handeling voor identificatie	Nee
Opmerking	Zowel het tuinhuis als de duiventil hebben eenzelfde soort dakbekleding. Deze bestaat uit bitumen-achtige zachte golfplaten. In beide toepassingen zijn deze vrij tot zeer verweerd. Het staal werd genomen aan het tuinhuis.

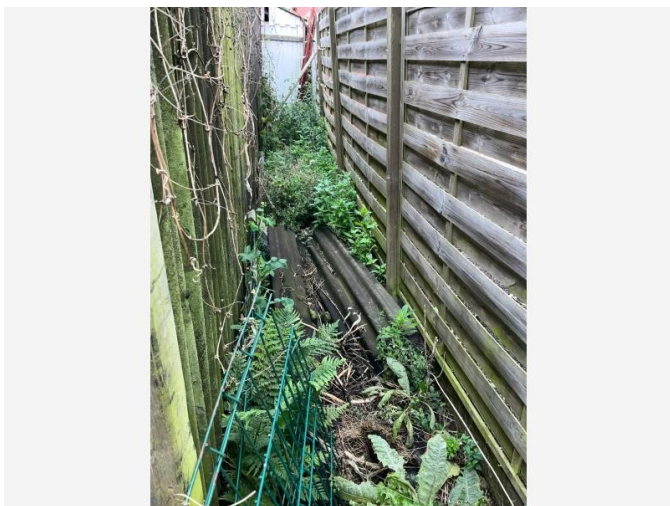
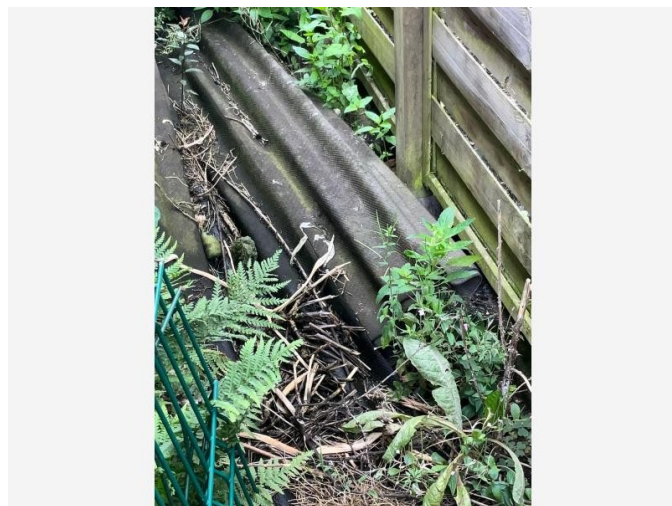
Afvalstof, geen asbest

Beschrijving	Resten roofing tuinhuis en duiventil
Type afvalstof	Betreft resten (contaminatie) van verwerking of beschadiging
Type resten (contaminatie)	<ul style="list-style-type: none">Stukken, fragmenten (los, opliggend)
Materialen	<ul style="list-style-type: none">Bodem
Bron van de resten	Bron van de resten is niet meer aanwezig
Omgeving	Buiten
Primaire drager	Bodem

Gebondenheid resten	Hecht
Hoeveelheid (gewicht - aantal)	• 30,00 kg - 1 stuk
Totaal gewicht	30,00 kg
Identificatiemethode	Vaststelling met bewijsdocument, zonder monstername
Opmerking	Overschotten liggen tussen de duiventil en de omheining. Het betreft hetzelfde materiaal als het dak van de duiventil en het tuinhuis. Het staal is genomen aan het tuinhuis en bleek negatief.
