# Asbestinventarisatetest

34039A0306/00R000

Attestnummer : 20240108-000211.000

**Niet-asbestveilig**

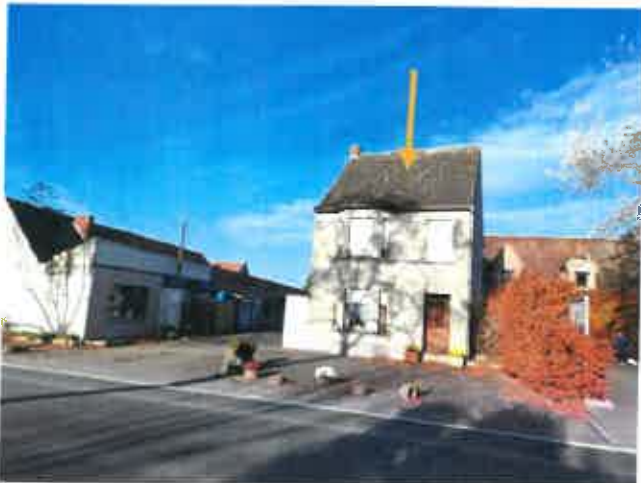
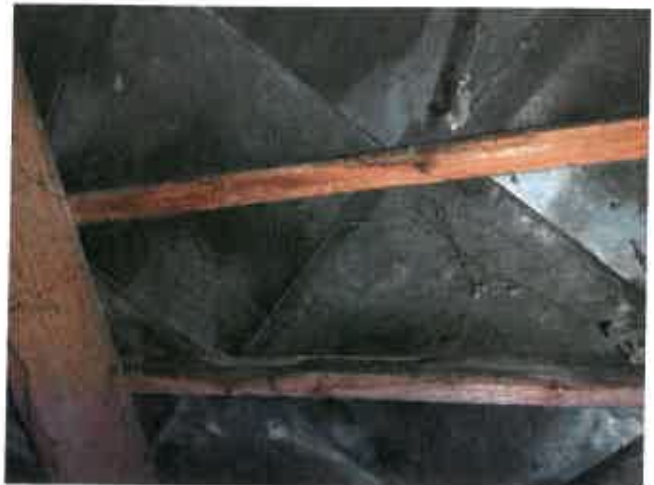
# Fiche 1: Asbestcement leien dak woning

**Dringend verwijderen**

Eindbeoordeling materiaalrisico

Hoog materiaalrisico en/of hoge kans op vezelvrijgave

Crocidoliet aanwezig

Matig beschadigd, matig verweerd

- Zorg voor een veilig beheer. Vermijd het beschadigen van het asbestmateriaal. Controleer de toestand jaarlijks op wijzigingen.
- Verwijder dit asbestmateriaal zo snel mogelijk. Volg de toestand goed op.
- Hemelwater dat afspoelt van asbestcement daken of gevels kan asbestdeeltjes bevatten. Gebruik het enkel voor gesloten circuits (bv. spoelen toiletten). Reinig na het vervangen van het dak of de gevel de dakgoten en regenwaterput of -ton om asbesthoudend sediment of slib te verwijderen

- Eenvoudige handelingen: mag via doe-het-zelf of door werknemer(s) met opleidingsattest eenvoudige handelingen  
Hechtgebonden toepassing. Gezien de grootte van het dak is het aangeraden om deze asbestcement leien te laten verwijderen door een dakwerker of aannemer met het opleidingsattest eenvoudige handelingen.

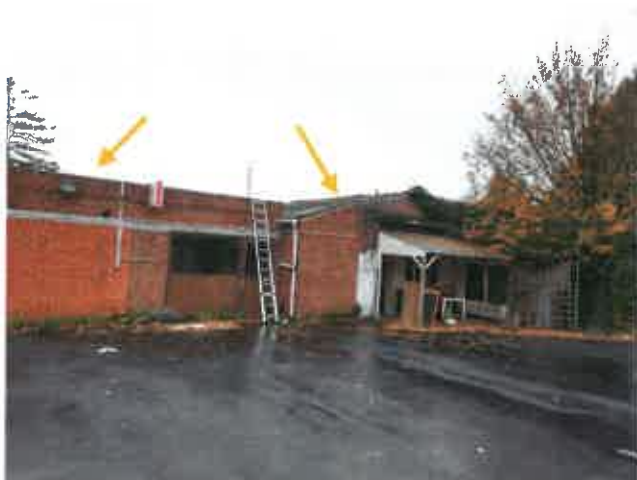
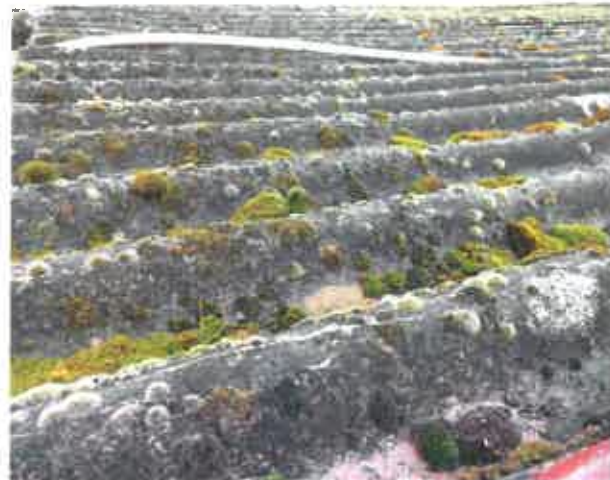
**Dringend verwijderen**

Eindbeoordeling materiaalrisico      Hoog materiaalrisico en/of hoge kans op vezelvrijgave

Asbestsoort (vezeltype)      Crocidoliet aanwezig

Toestand van het materiaal      Matig beschadigd, matig verweerd

Asbestcement golfplaten op het dak van de werkplaatsen, toiletten, café/feestzaal, loods.

- Zorg voor een veilig beheer. Vermijd het beschadigen van het asbestmateriaal. Controleer de toestand jaarlijks op wijzigingen.
- Verwijder dit asbestmateriaal zo snel mogelijk. Volg de toestand goed op.
- Hemelwater dat afspoelt van asbestcement daken of gevels kan asbestdeeltjes bevatten. Gebruik het enkel voor gesloten circuits (bv. spoelen toiletten). Reinig na het vervangen van het dak of de gevel de dakgoten en regenwaterput of -ton om asbesthoudend sediment of slib te verwijderen

- Eenvoudige handelingen: mag via doe-het-zelf of door werknemer(s) met opleidingsattest eenvoudige handelingen  
Hechtgebonden toepassing. Gezien de grootte van het dak is het aangeraden om deze golfplaten te laten verwijderen door een dakwerker of aannemer met het opleidingsattest eenvoudige handelingen.

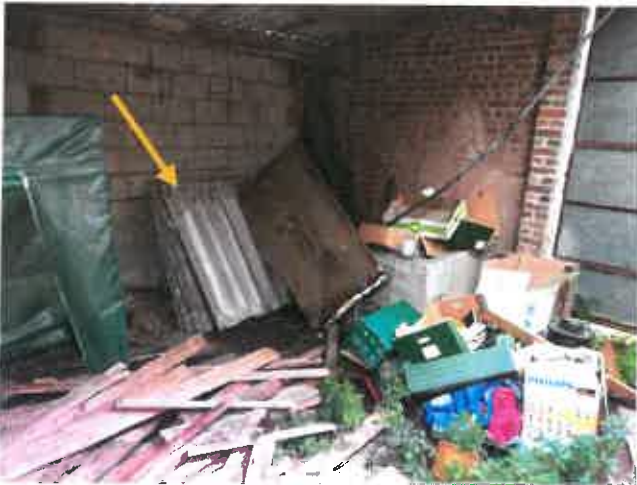
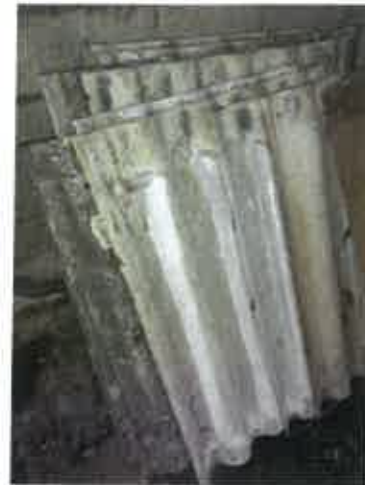
## Fiche 3: Asbestcement golfplaten stockage

**Dringend verwijderen**

Hoog materiaalrisico en/of hoge kans op vezelvrijgave

Crocidoliet aanwezig

Matig beschadigd, matig verweerd

- Zorg voor een veilig beheer. Vermijd het beschadigen van het asbestmateriaal. Controleer de toestand jaarlijks op wijzigingen.
- Verwijder dit asbestmateriaal zo snel mogelijk. Volg de toestand goed op.

- Eenvoudige handelingen: mag via doe-het-zelf of door werknemer(s) met opleidingsattest eenvoudige handelingen  
Hechtgebonden toepassing

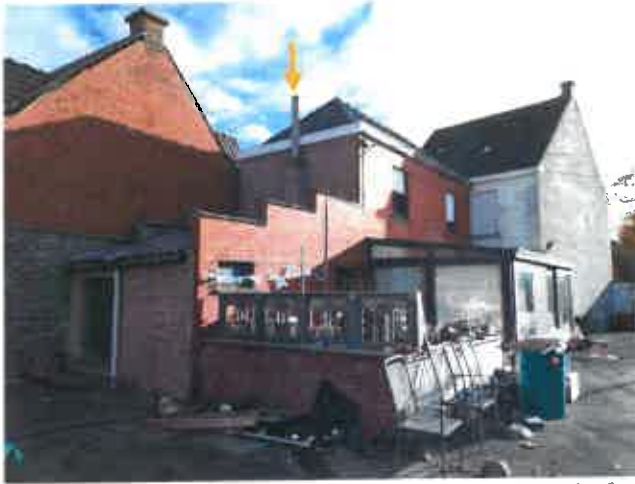
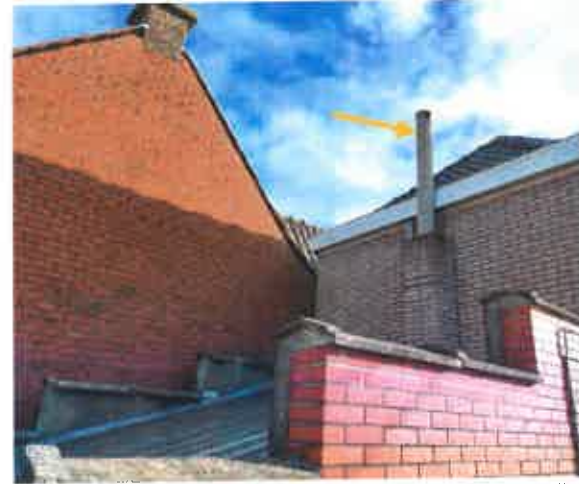
## Fiche 4: Asbestcement rookgaskanaal cv-ketel woning

Verwijderen

**Eindbeoordeling materiaalisico** Verhoogd materiaalisico en/of verhoogde kans op vezelvrijgave

**Asbestsoort (vezeltype)** Crocidoliet aanwezig

**Toestand van het materiaal** Matig beschadigd, matig verweerd

- Zorg voor een veilig beheer. Vermijd het beschadigen van het asbestmateriaal. Controleer de toestand jaarlijks op wijzigingen.
- Verwijder dit asbestmateriaal zo snel mogelijk. Volg de toestand goed op.

- Eenvoudige handelingen: mag via doe-het-zelf of door werknemer(s) met opleidingsattest eenvoudige handelingen  
Hechtgebonden toepassing. Dit rookgaskanaal is moeilijk te verwijderen zonder het te breken, daarom is het aan te raden om deze te laten verwijderen door een dakwerker of aannemer met het opleidingsattest eenvoudige handelingen.

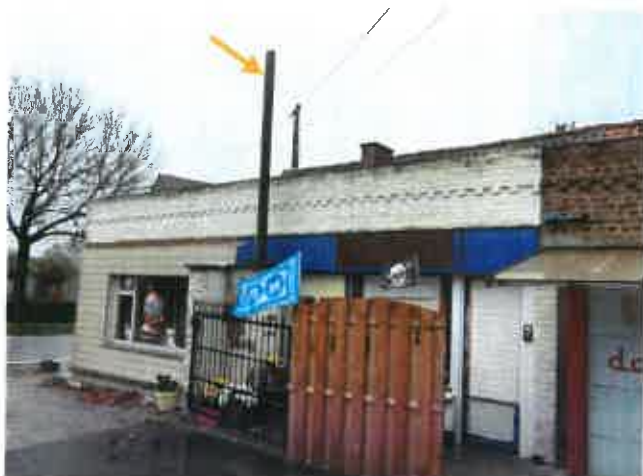
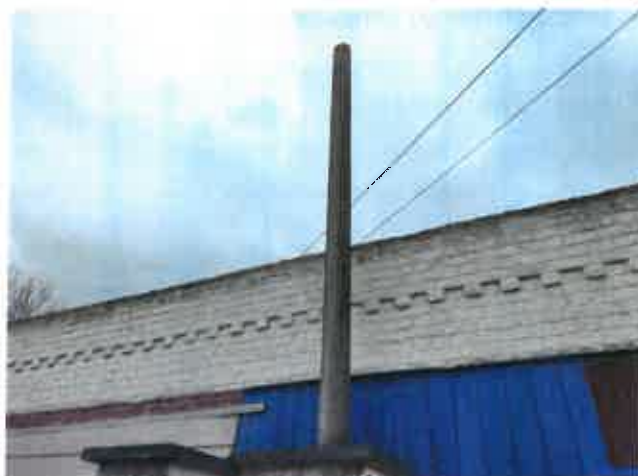
## Fiche 5: Asbestcement rookgasafvoer

Verwijderen

Verhoogd materiaalisico en/of verhoogde kans op vezelvrijgave

Crocidoliet aanwezig

Matig beschadigd, matig verweerd

- Zorg voor een veilig beheer. Vermijd het beschadigen van het asbestmateriaal. Controleer de toestand jaarlijks op wijzigingen.
- Verwijder dit asbestmateriaal zo snel mogelijk. Volg de toestand goed op.

- Eenvoudige handelingen: mag via doe-het-zelf of door werknemer(s) met opleidingsattest eenvoudige handelingen  
Hechtgebonden toepassing. Dit asbestcement rookgaskanaal kan moeilijk verwijderd worden zonder het te beschadigen, daarom is het aangeraden om dit te laten verwijderen door een dakwerker of aannemer met het opleidingsattest eenvoudige handelingen.

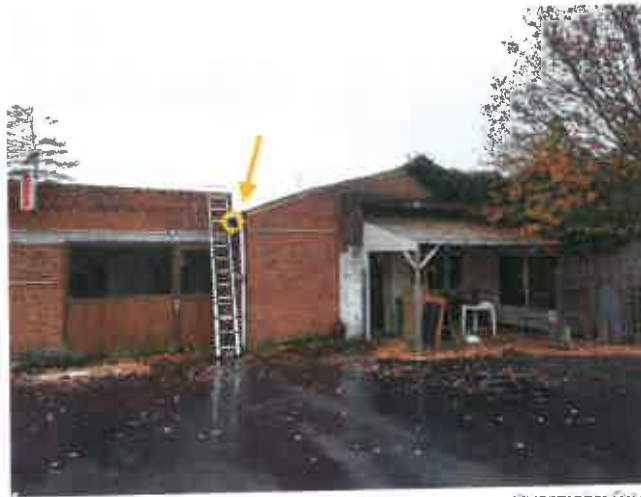
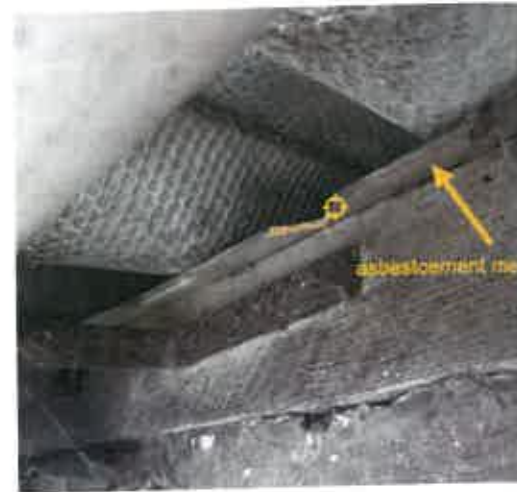
## Fiche 6: Onderdak platen dak feestzaal

Zorgvuldig beheren

Eindbeoordeling materiaalrisico                      Laag materiaalrisico en/of verlaagde kans op vezelvrijgave

Asbestsoort (vezeltype)                                Alleen chrysotiel

Toestand van het materiaal                            Licht beschadigd, licht verweerd. Intact materiaal type Pical – asbestboard of categorie III 'gebondenheid'

- Zorg voor een veilig beheer. Vermijd het beschadigen van het asbestmateriaal. Controleer de toestand jaarlijks op wijzigingen.

- Eenvoudige handelingen: mag via doe-het-zelf of door werknemer(s) met opleidingsattest eenvoudige handelingen  
Hechtgebonden toepassing. Gezien de grootte van het dak is het aan te raden deze asbesthoudende onderdak platen te laten verwijderen door een dakwerker of aannemer met het opleidingsattest eenvoudige handelingen.

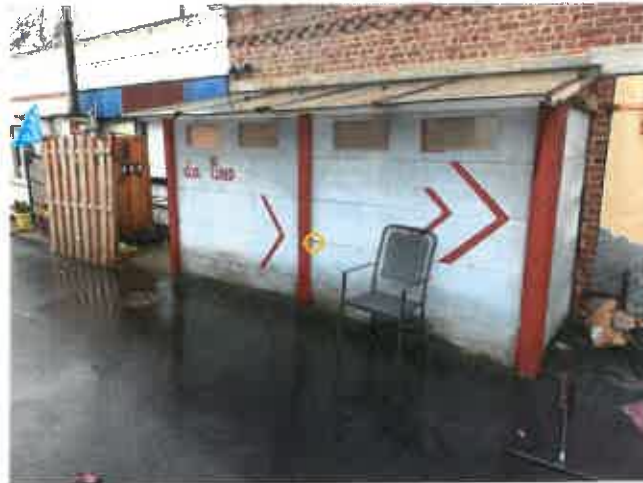
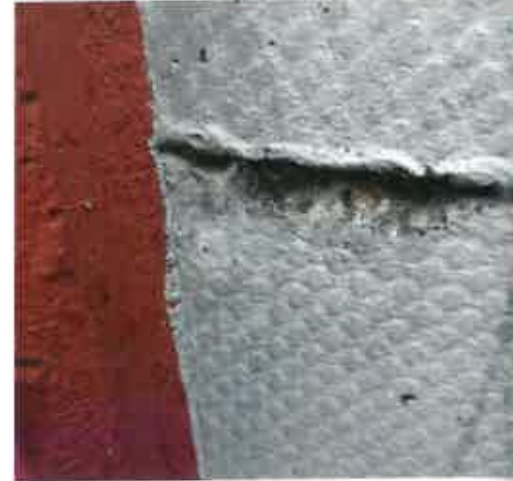
## Fiche 21: Betonnen panelen

Geen asbest

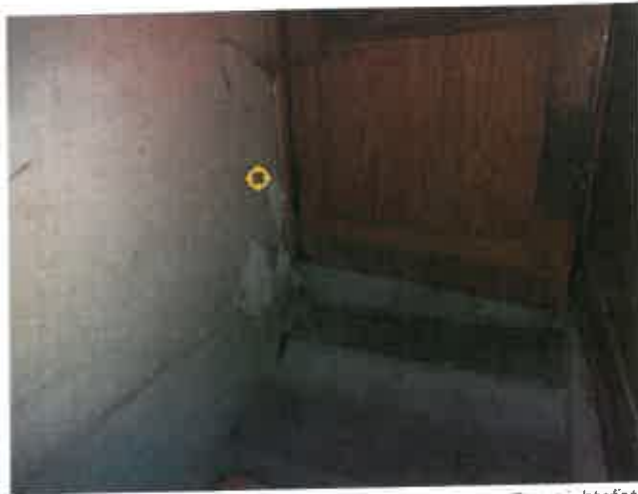
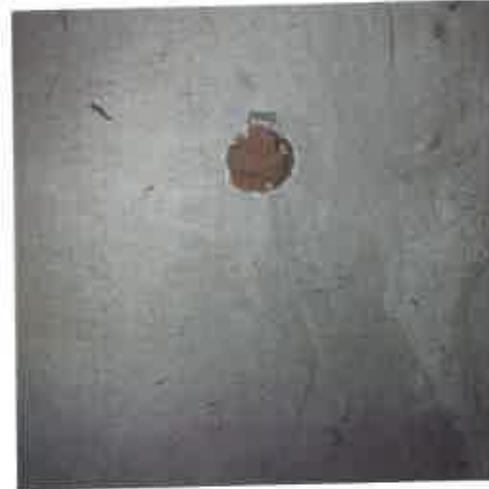
## Fiche 22: Pleisterwerk muren

Geen asbest

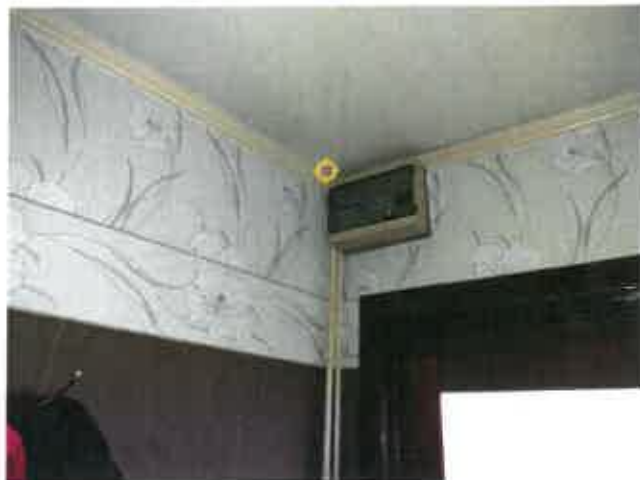
## Fiche 23: Pleisterwerk plafond

Geen asbest
