# Asbestinventarisat attest

Kapellestraat 32, 8552 Zwevegem

Attestnummer : 20251020-000100.000

Uitgegeven op : 20.10.2025

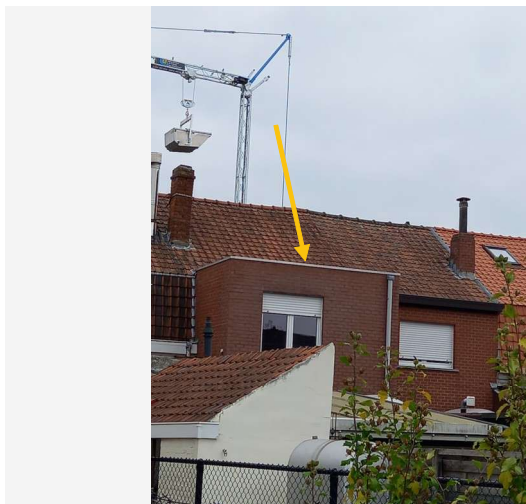
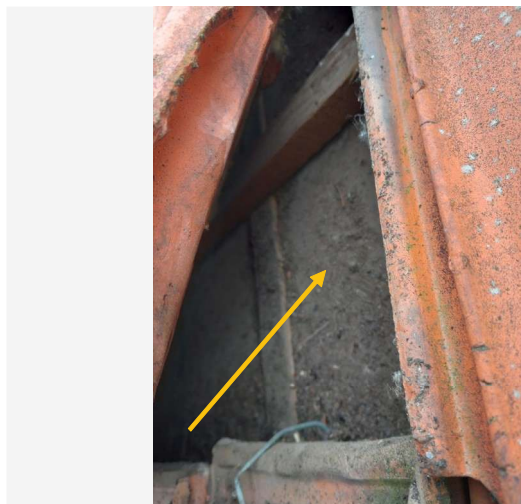
| Fiche 1: Menuiserie onderdakplaat..... | 16 |

Het asbestmateriaal valt onder de mijlpaal van 2040.

Zorgvuldig beheren

| Eindbeoordeling materiaalrisico | Zeer laag materiaalrisico en/of zeer lage kans op vezelvrijgave |

| Gebondenheid | Categorie 1: hechtgebonden in oorsprong |
| Asbestsoort (vezeltype) | Crocidoliet aanwezig |
| Asbestconcentratie | Laag (< 50%) |
| Afschermingsgraad van het gehele materiaal | Stootvaste afscherming of omkasting |
| Toestand van het materiaal | Onbeschadigd, niet verweerd |

| Beschrijving | Menuiserite onderdakplaat. |
| Eenvoudig bereikbaar | <p>Nee</p> <ul style="list-style-type: none"><li>• Het asbestmateriaal is bedekt (uitgezonderd laag verf, coating, behang, kunststof, textiel) en het wegnemen van het bedekkende materiaal kan niet zonder het bedekkende materiaal te beschadigen.</li></ul> |

- Zorg voor een veilig beheer. Vermijd het beschadigen van het asbestmateriaal. Controleer de toestand jaarlijks op wijzigingen.
- Voer bijkomende staalname(s) uit.

- Eenvoudige handelingen: mag via doe-het-zelf of door werknemer(s) met opleidingsattest eenvoudige handelingen

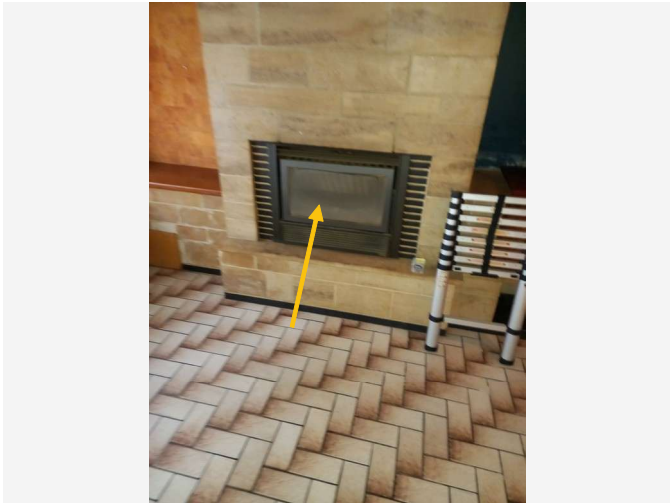
| Fiche 2: Kachel..... | 21 |

Volledig afgesloten kacheltoestel aanwezig in de woonkamer. Er werden geen asbestverdachte materialen aangetroffen langs de buitenzijde van het toestel. Let op: langs de binnenzijde kunnen eventueel wel asbestverdachte materialen aanwezig zijn zoals een dichtingskoord tussen glas en metaal.

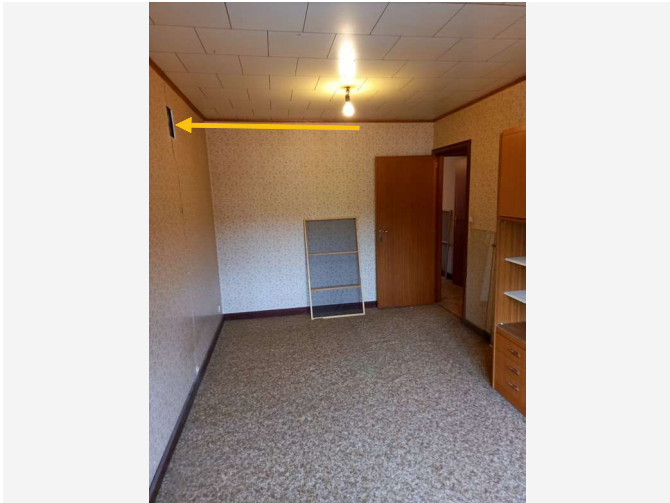
| Fiche 3: Gipskarton wanden eerste verdieping..... | 22 |

Gipskartonwanden algemeen aanwezig op de eerste verdieping. Mogelijks is er oud pleisterwerk aanwezig achter de wanden. Te onderzoeken bij renovatiewerkzaamheden.

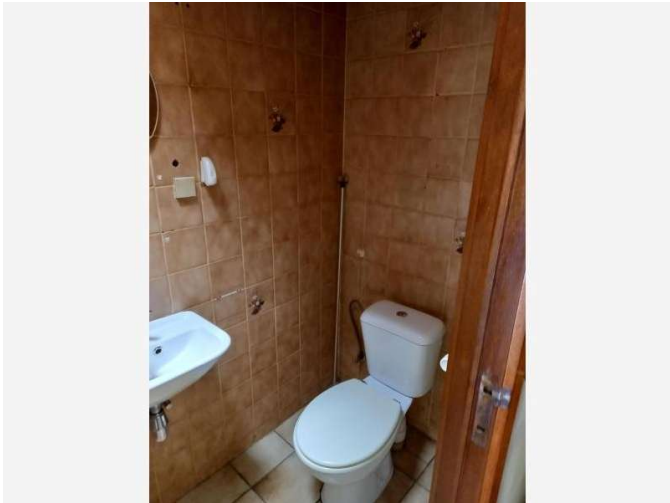
| Fiche 4: Faïencetegels..... | 23 |

Faiencetegels visueel herkend als niet-asbestverdacht. Opgelet, deze kunnen bevestigd zijn met asbesthoudende lijm. Nader onderzoek noodzakelijk bij destructieve werken.

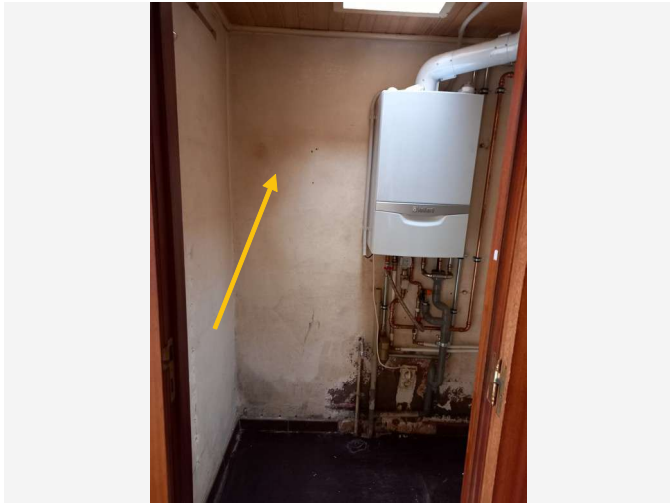
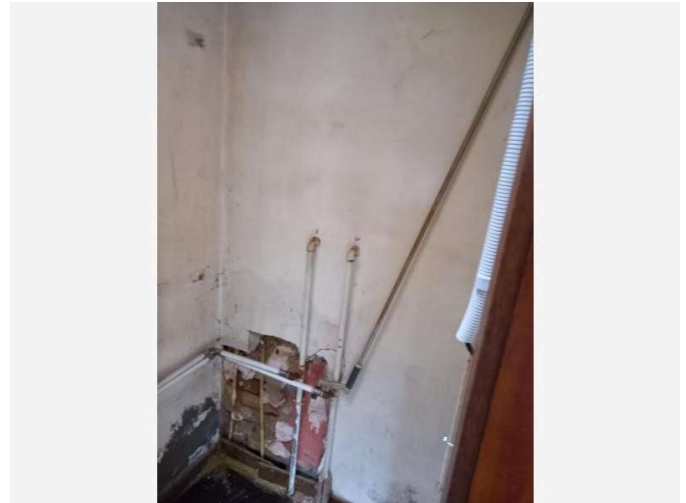
## Fiche 5: Pleisterwerk muren

Geen asbest

| # | Type | Referentie | Resultaat |
|---|---|---|---|
| 5.1 | Mengmonster | 20231099-41-3-1_002 | Geen asbest |

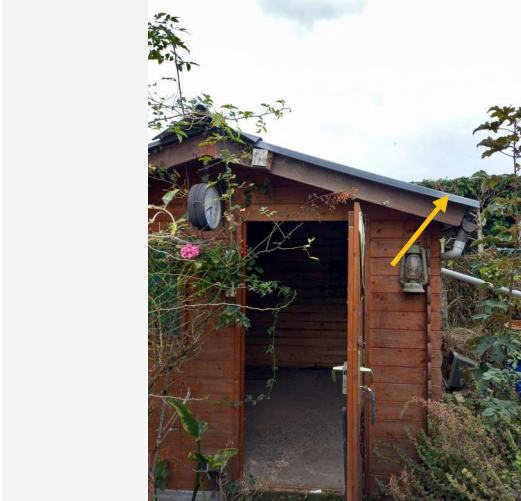
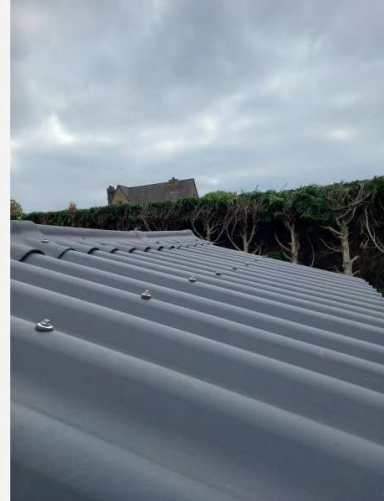
## Fiche 6: Golfplaten dak

Geen asbest

| # | Type | Referentie | Resultaat |
|---|---|---|---|
| 6.1 | Puntmonster | 20231099-41-3-1_001 | Geen asbest |

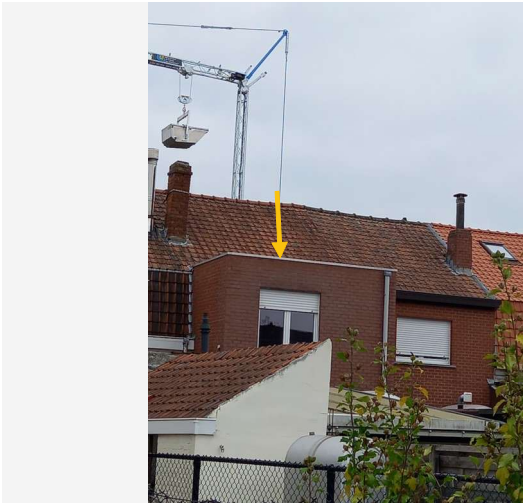
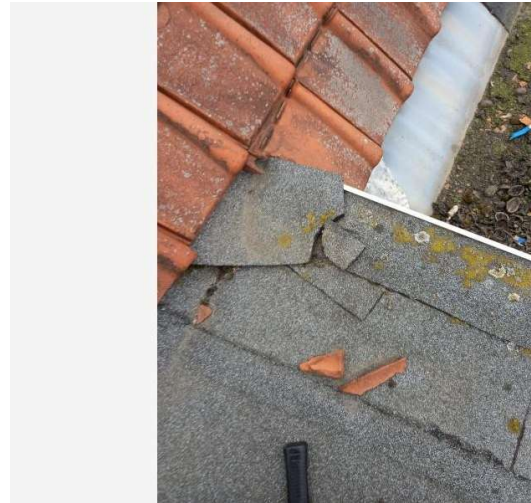
## Fiche 7: Roofing dak (Zwart)

Geen asbest

| # | Type | Referentie | Resultaat |
|---|---|---|---|
| 7.1 | Puntmonster | 20231099-41-3-1_004 | Geen asbest |

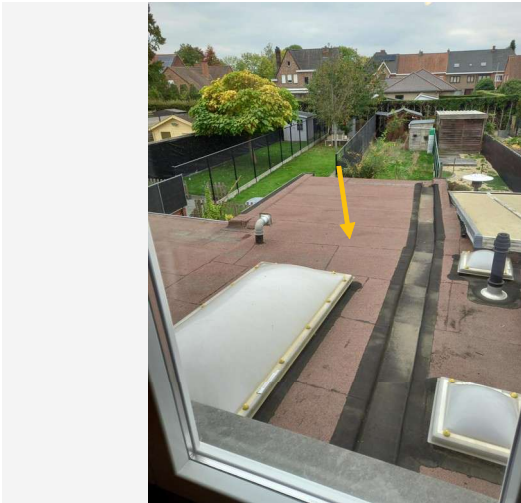
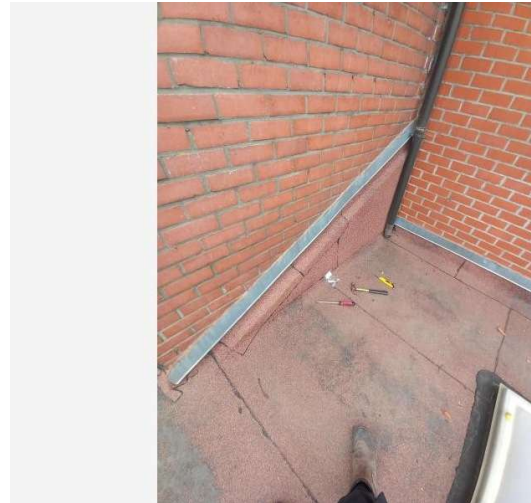
## Fiche 8: Roofing dak (rood)

Geen asbest

| # | Type | Referentie | Resultaat |
|---|---|---|---|
| 8.1 | Puntmonster | 20231099-41-3-1_003 | Geen asbest |
