# Asbestinventarisatetest

Kapellestraat 34, 8552 Zwevegem

Attestnummer : 20251020-000098.000

Uitgegeven op : 20.10.2025

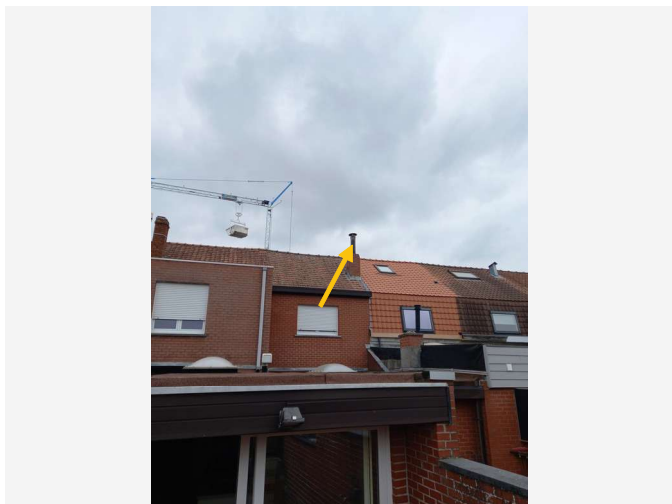
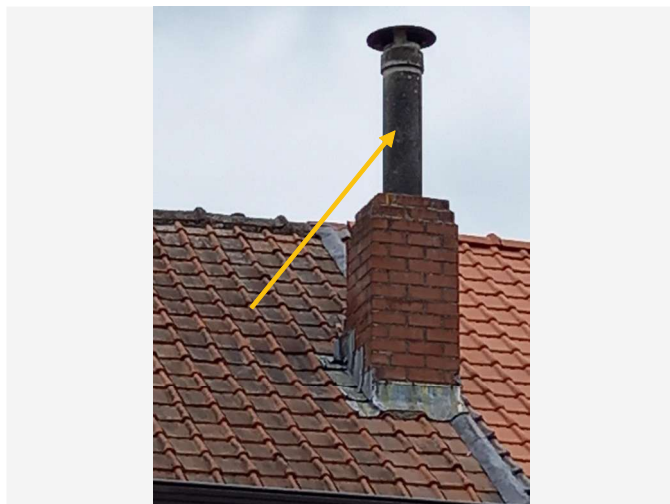
| Eindbeoordeling materiaalrisico | Verhoogd materiaalrisico en/of verhoogde kans op vezelvrijgave |

| Asbestsoort (vezeltype) | Crocidoliet aanwezig |
| Toestand van het materiaal | Matig beschadigd, matig verweerd |

| Beschrijving | Asbestcement schouwbus |
| Asbestmateriaal | Rookgaskanaal |

Het asbestmateriaal valt onder de mijlpaal van 2034.

Verwijderen

- Zorg voor een veilig beheer. Vermijd het beschadigen van het asbestmateriaal. Controleer de toestand jaarlijks op wijzigingen.
- Voer bijkomende staalname(s) uit.

- Eenvoudige handelingen: enkel door erkend asbestverwijderaar  
Het volledig en zorgvuldig verwijderen van de bron, zonder enige beschadiging of breuk. De uitvoering van de werkzaamheden gebeurt door speciaal opgeleid personeel (8 uur opleiding) of door een erkend saneringsbedrijf. Alle werkzaamheden worden uitgevoerd in overeenstemming met de geldende richtlijnen uit de CODEX, Boek VI, Titel 3. De werken dienen tijdig te worden gemeld, en het werkplan of de werkmethodiek moet vooraf ter goedkeuring worden voorgelegd aan de FOD WASO.

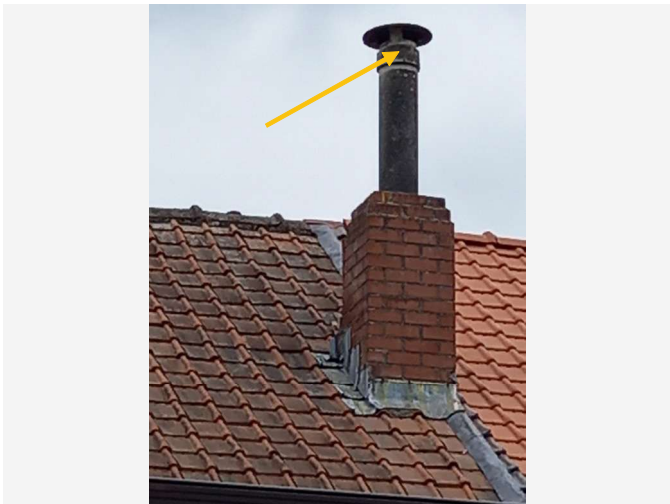
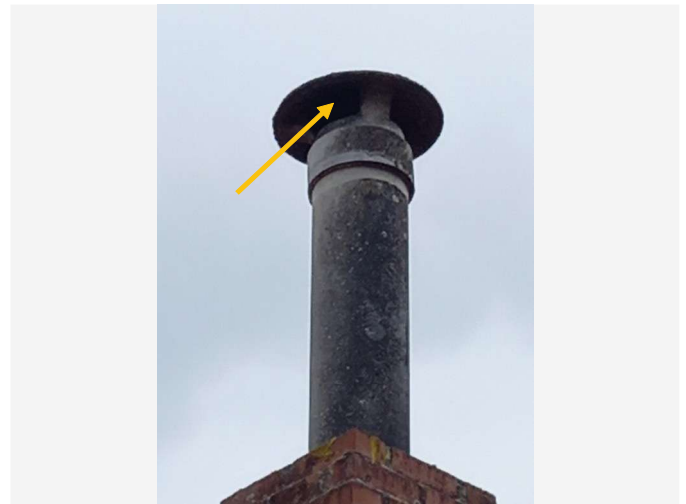
| Eindbeoordeling materiaalrisico | Verhoogd materiaalrisico en/of verhoogde kans op vezelvrijgave |

| Asbestsoort (vezeltype) | Crocidoliet aanwezig |
| Toestand van het materiaal | Matig beschadigd, matig verweerd |

| Beschrijving | Asbestcement schouwhoed |
| Asbestmateriaal | Schouwhoed, ventilatiekap (anti-windval) |

Het asbestmateriaal valt onder de mijlpaal van 2034.

Verwijderen

- Zorg voor een veilig beheer. Vermijd het beschadigen van het asbestmateriaal. Controleer de toestand jaarlijks op wijzigingen.
- Voer bijkomende staalname(s) uit.

- Eenvoudige handelingen: enkel door erkend asbestverwijderaar  
Het volledig en zorgvuldig verwijderen van de bron, zonder enige beschadiging of breuk. De uitvoering van de werkzaamheden gebeurt door speciaal opgeleid personeel (8 uur opleiding) of door een erkend saneringsbedrijf. Alle werkzaamheden worden uitgevoerd in overeenstemming met de geldende richtlijnen uit de CODEX, Boek VI, Titel 3. De werken dienen tijdig te worden gemeld, en het werkplan of de werkmethode moet vooraf ter goedkeuring worden voorgelegd aan de FOD WASO.

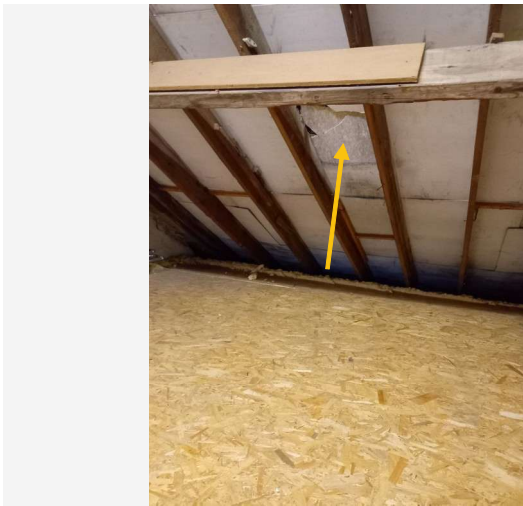
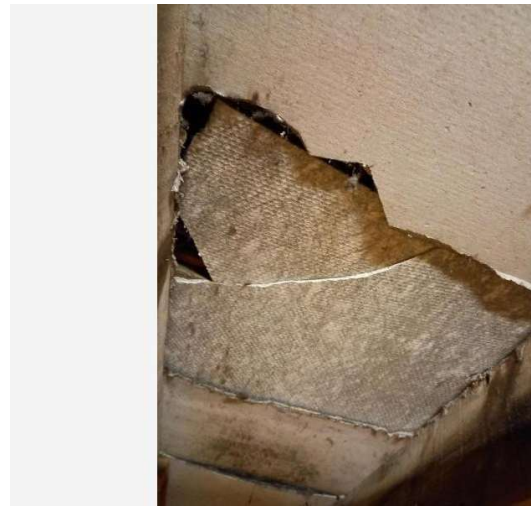
| Eindbeoordeling materiaalarisico | Verhoogd materiaalarisico en/of verhoogde kans op vezelvrijgave |

| Asbestsoort (vezeltype) | Alleen chrysotiel |
| Toestand van het materiaal | Matig beschadigd, matig verweerd |

| # | Type | Referentie | Resultaat |
|---|---|---|---|
| 3.1 | Puntmonster | 20231099-41-3-2_003 | Chrysotiel |

| Beschrijving | Menuiserite onderdak plaat type 2 |

Het asbestmateriaal valt onder de mijlpaal van 2040.

Maatregelen nemen

- Zorg voor een veilig beheer. Vermijd het beschadigen van het asbestmateriaal. Controleer de toestand jaarlijks op wijzigingen.

- Eenvoudige handelingen: enkel door erkend asbestverwijderaar  
Het zorgvuldig fixeren van de bron, waarna deze op een gecontroleerde manier wordt verwijderd, zonder enige beschadiging of breuk. De werkzaamheden worden uitgevoerd door speciaal opgeleid personeel (minimaal 8 uur training) of door een erkend saneringsbedrijf. De uitvoering van de werken geschiedt strikt volgens de richtlijnen zoals opgenomen in de CODEX, Boek VI, Titel 3. De werkzaamheden dienen vooraf gemeld te worden, en het werkplan en de werkmethode moeten ter goedkeuring worden voorgelegd aan de FOD WASO.

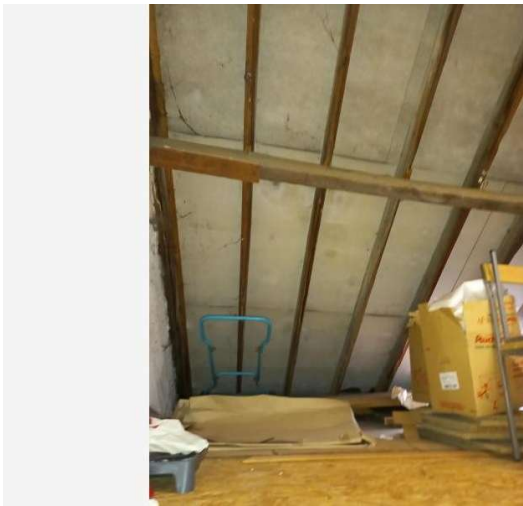
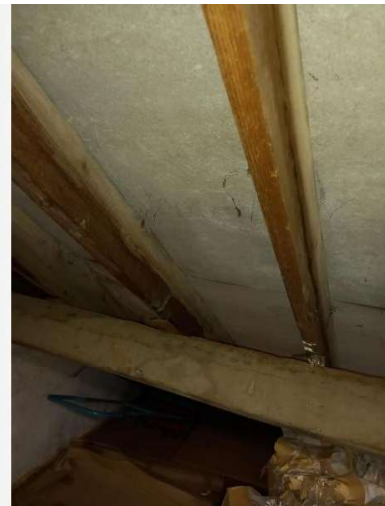
| Eindbeoordeling materiaalisico | Laag materiaalisico en/of verlaagde kans op vezelvrijgave |

| Asbestsoort (vezeltype) | Alleen chrysotiel |
| Toestand van het materiaal | Licht beschadigd, licht verweerd. Intact calciumsilicaatmateriaal of categorie III 'gebondenheid' |

| # | Type | Referentie | Resultaat |
|---|---|---|---|
| 4.1 | Puntmonster | 20231099-41-3-2_002 | Chrysotiel |

| Beschrijving | Menuiserite onderdak plaat type 1 |

Het asbestmateriaal valt onder de mijlpaal van 2040.

Zorgvuldig beheren

- Zorg voor een veilig beheer. Vermijd het beschadigen van het asbestmateriaal. Controleer de toestand jaarlijks op wijzigingen.

- Eenvoudige handelingen: enkel door erkend asbestverwijderaar  
Het zorgvuldig fixeren van de bron, waarna deze op een gecontroleerde manier wordt verwijderd, zonder enige beschadiging of breuk. De werkzaamheden worden uitgevoerd door speciaal opgeleid personeel (minimaal 8 uur training) of door een erkend saneringsbedrijf. De uitvoering van de werken geschiedt strikt volgens de richtlijnen zoals opgenomen in de CODEX, Boek VI, Titel 3. De werkzaamheden dienen vooraf gemeld te worden, en het werkplan en de werkmethode moeten ter goedkeuring worden voorgelegd aan de FOD WASO.

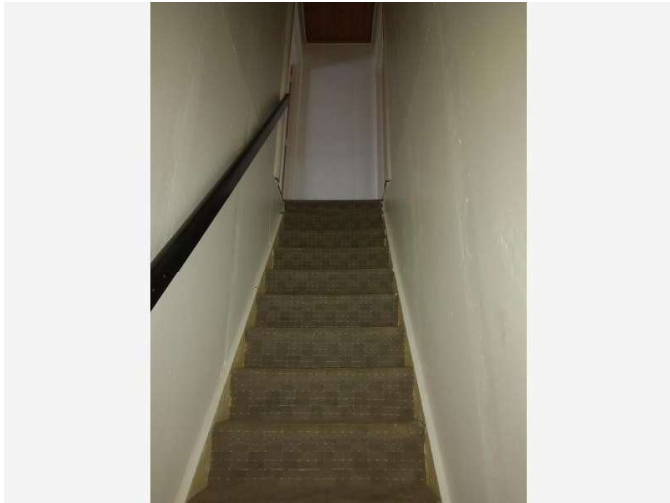
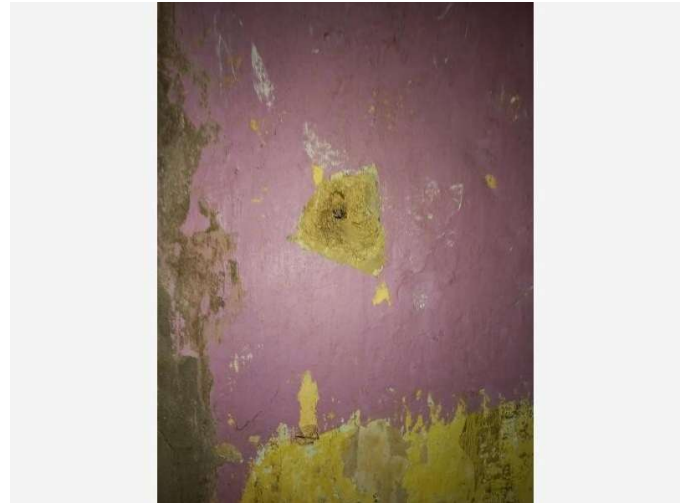
## Fiche 7: Pleisterwerk muren

Geen asbest

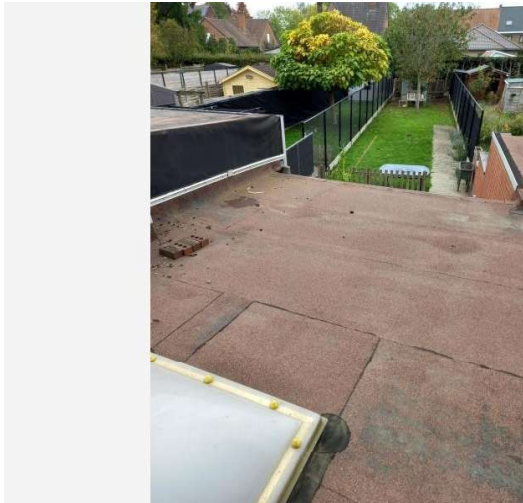
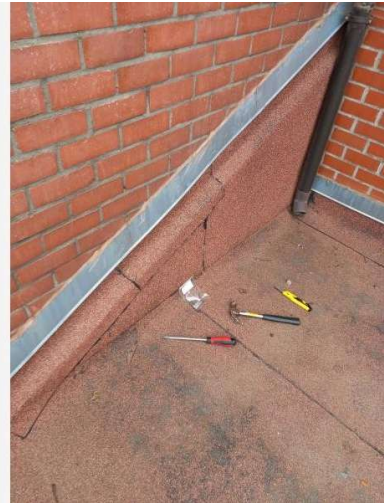
## Fiche 8: Roofing dak

Geen asbest

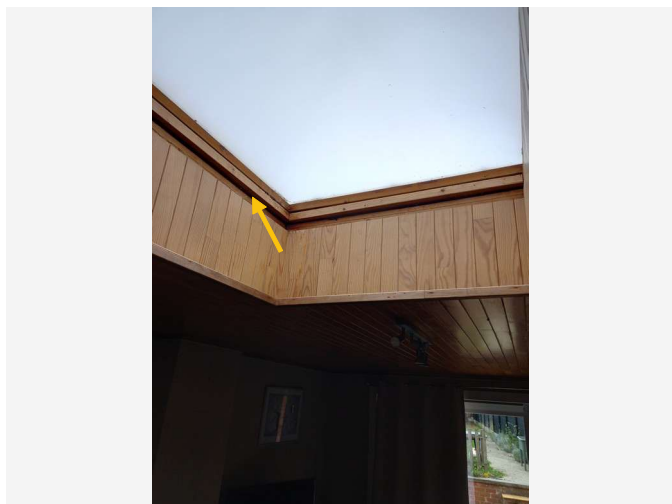
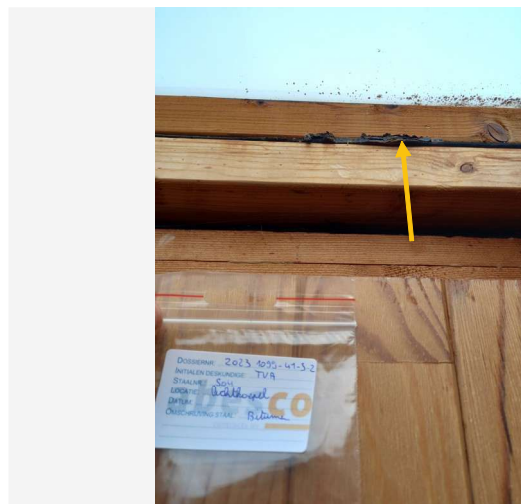
## Fiche 9: Lekkende bitumen lichtkoepel gelijkvloers

Geen asbest
