# Asbestinventarisatetest

Blokkestraat 4, 8550 Zwevegem

Attestnummer : **20250716-000334.000**

Uitgegeven op : **16.07.2025**

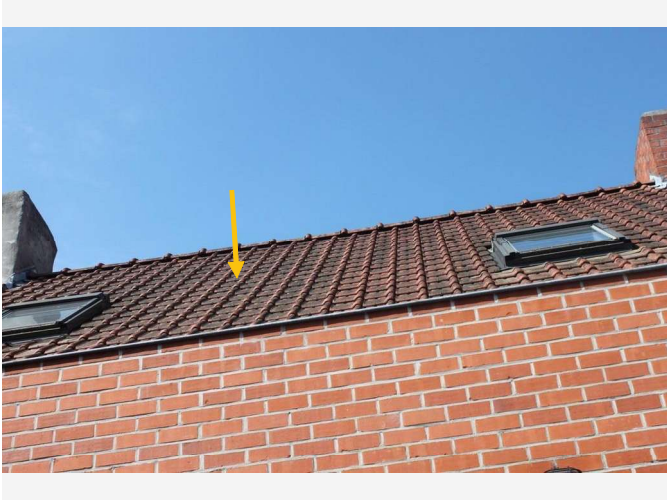
# Fiche 1: Mogelijks onderliggende asbesthoudende onderdak platen

**Reden:** Het te onderzoeken materiaal situeert zich hoger dan 3,50 m te rekenen vanaf een veilige ondergrond

**Uitleg van de asbestdeskundige:** De onderdakbeplating kon tijdens de inspectie niet worden vastgesteld. Door de hoogte van meer dan 3,5 meter was het onmogelijk om op een veilige en verantwoorde manier een visuele controle uit te voeren. Aan de binnenzijde is alles fysiek afgeschermd, waardoor inspectie van binnenuit evenmin mogelijk was. Hierdoor kon er geen betrouwbare vaststelling gebeuren omtrent het type onderdakmateriaal. Er moet rekening worden gehouden met de mogelijkheid dat de onderdakbeplating asbesthoudend is. Dit kan enkel met zekerheid worden aangetoond via aanvullend (destructief) onderzoek, wat buiten de scope van deze visuele inspectie valt.

Wij adviseren om bij geplande werken of verbouwingen altijd waakzaam te zijn voor mogelijke asbesttoepassingen en in geval van twijfel een gespecialiseerd asbestonderzoek te laten uitvoeren.”

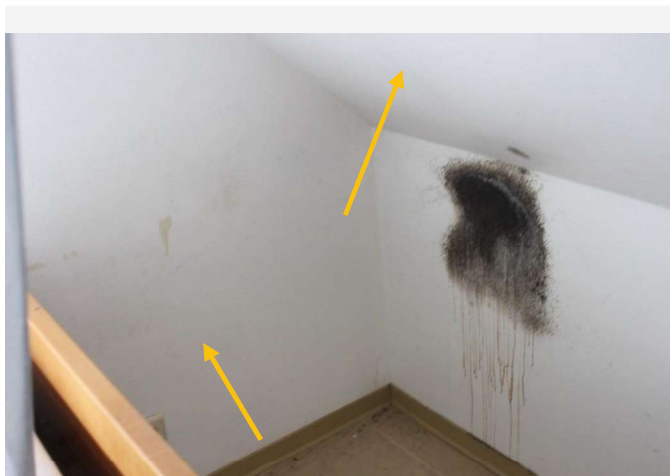
## Fiche 2: Valse wanden en plafonds (achterliggend materiaal)

De afwerkingsmaterialen achter vaste wanden en plafonds zijn vaak onbekend, aangezien ze niet zichtbaar zijn (onwaarneembare materialen). Dit vormt een belangrijk aandachtspunt bij ontmantelingswerkzaamheden. Het gaat hierbij bijvoorbeeld om pleisterwerk, wandpanelen, plaatmaterialen, isolatie en andere onderliggende afwerkingen die zich achter de zichtbare oppervlakken bevinden. Omdat deze materialen vaak verborgen zijn, is het lastig om te beoordelen of ze gevaarlijke stoffen, zoals asbest, bevatten. Dit maakt het noodzakelijk om tijdens de ontmanteling of renovatie deze materialen zorgvuldig te inspecteren. Dit kan onder andere door het nemen van monsters, die vervolgens in een erkend laboratorium geanalyseerd kunnen worden. Zo kan met zekerheid worden vastgesteld of er schadelijke stoffen aanwezig zijn, wat essentieel is voor het nemen van de juiste veiligheidsmaatregelen. Door het uit te voeren van een aanvullend onderzoek kunnen deze materialen die niet waarneembaar zijn onderzocht worden..

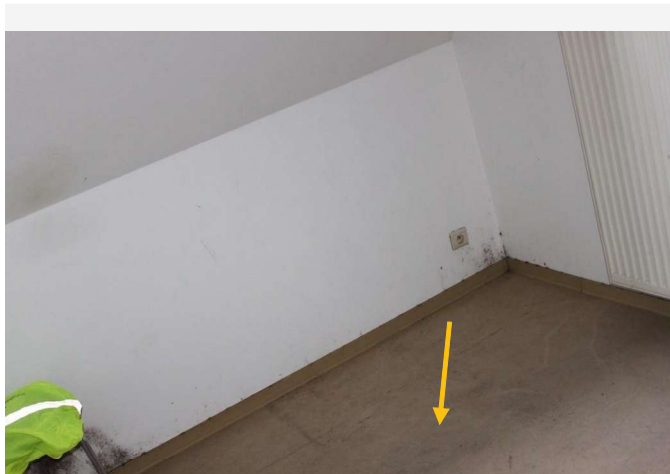
## Fiche 3: Verborgen materialen onder vaste vloeren en vloerzeilen

De afwerkingsmaterialen onder vaste vloeren zijn vaak onbekend binnen de gehele constructie, wat een belangrijk aandachtspunt vormt bij ontmantelingswerkzaamheden. Deze materialen zijn niet zichtbaar, wat betekent dat ze niet direct waarneembaar zijn. Het gaat hierbij om materialen zoals lijmlagen, vloerzeilen, tegels, karton en andere onderlagen die zich onder de vaste vloeren/plinten, vloerzeilen, enz... bevinden. Omdat de samenstelling van deze afwerkingsmaterialen vaak verborgen blijft, is het moeilijk om te beoordelen of ze gevaarlijke stoffen zoals asbest bevatten. Bij het verwijderen van vaste vloeren/plinten/vloerzeilen is het daarom essentieel om deze onderliggende materialen zorgvuldig te onderzoeken. Dit kan onder andere door het nemen van monsters van de materialen en het uitvoeren van laboratoriumonderzoek in een erkend laboratorium om de aanwezigheid van schadelijke stoffen, zoals asbest, vast te stellen. Het is van groot belang om deze stap niet over te slaan, aangezien het tijdig opsporen van asbest of andere gevaarlijke stoffen de veiligheid van de werknemers waarborgt en gezondheidsrisico's voorkomt. Door het uit te voeren van een aanvullend onderzoek kunnen deze materialen die niet waarneembaar zijn onderzocht worden.

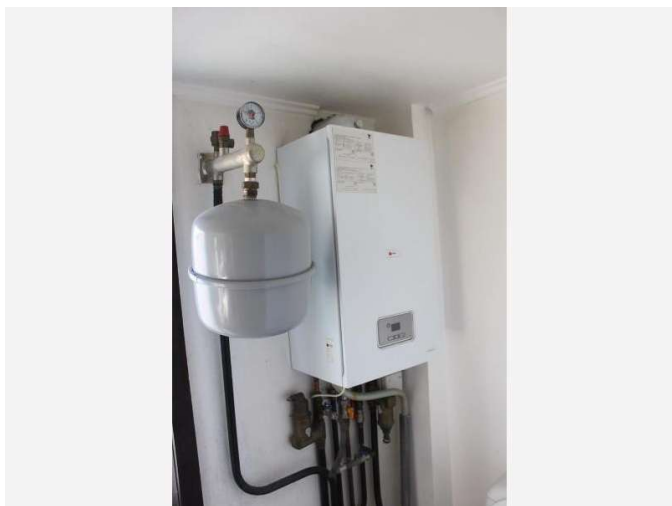
De CV-ketel is geïnspecteerd. Vanwege het bouwjaar van de installatie is vastgesteld dat deze geen asbesthoudende materialen bevat.

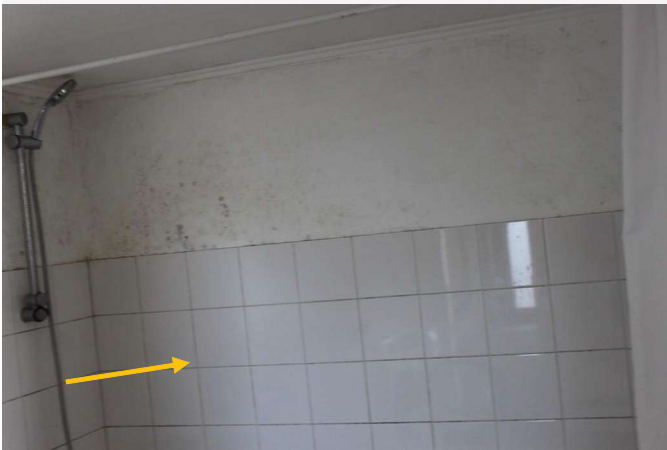
De lijmlagen achter faience tegels zijn vaak niet zichtbaar en daardoor meestal onbekend. Tijdens renovatie- of ontmantelingswerken komt men echter vaak in contact met deze materialen. Daarom is het bij het verwijderen van faience tegels van groot belang om de lijm of andere hechtmiddelen te laten onderzoeken op de mogelijke aanwezigheid van asbest. In oudere gebouwen werden in het verleden regelmatig asbesthoudende lijmlagen gebruikt om tegels te bevestigen. Alleen een analyse door een erkend laboratorium kan met zekerheid uitsluitel geven over de aanwezigheid van asbest in deze materialen. Om gezondheidsrisico's te vermijden is het essentieel om deze stap niet over te slaan tijdens voorbereidende werken. Aangezien de bemonstering van tegellijm vaak beperkt is, wordt bovendien aangeraden om aanvullend onderzoek uit te voeren om zo een representatief beeld te krijgen van het volledige inspectiegebied."

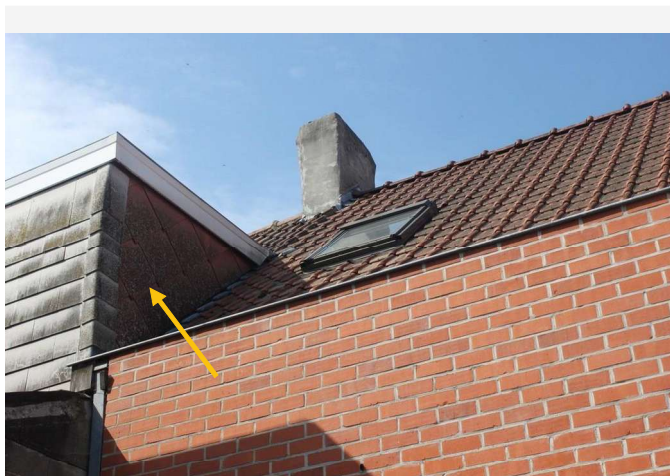
## Fiche 6: Asbestverdachte leien aan de gevel van het naburige pand

Aan de gevel van het aangrenzende pand, gelegen te Blokkestraat 2, zijn leien aanwezig die mogelijk asbest bevatten. Omdat deze toepassing buiten de scope van het huidige onderzoek valt, is er geen staalname uitgevoerd.

Indien tijdens toekomstige renovatiewerkzaamheden gewerkt wordt in de nabijheid van deze leien of ermee in contact gekomen wordt, raden wij aan om alsnog een staal te laten nemen. Zo kan met zekerheid worden vastgesteld of de leien al dan niet asbest bevatten. Als blijkt dat het om asbesthoudende leien gaat, moeten alle werkzaamheden uitgevoerd worden volgens de geldende richtlijnen van de gewestelijke en federale overheden.

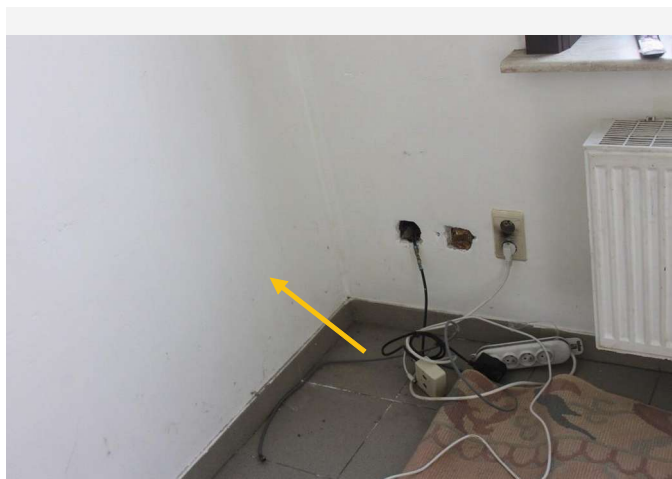
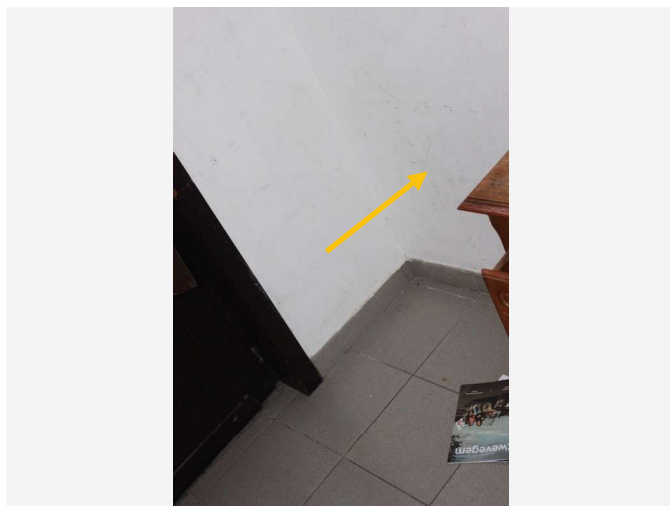
## Fiche 7: Pleisterwerk wanden

Geen asbest

| # | Type | Referentie | Resultaat |
|---|---|---|---|
| 7.1 | Mengmonster | S01 | Geen asbest |

| Opmerking | Staal genomen: keuken, gang, leefruimte en badkamer/stookplaats (gasketel in de badkamer) |

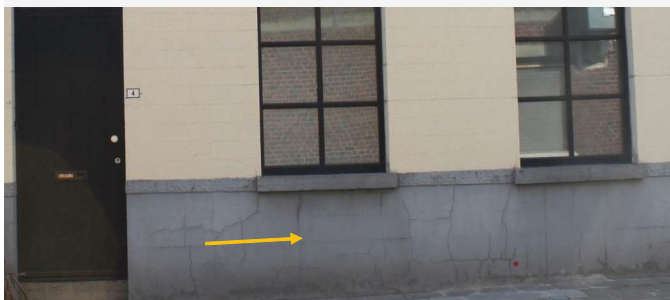
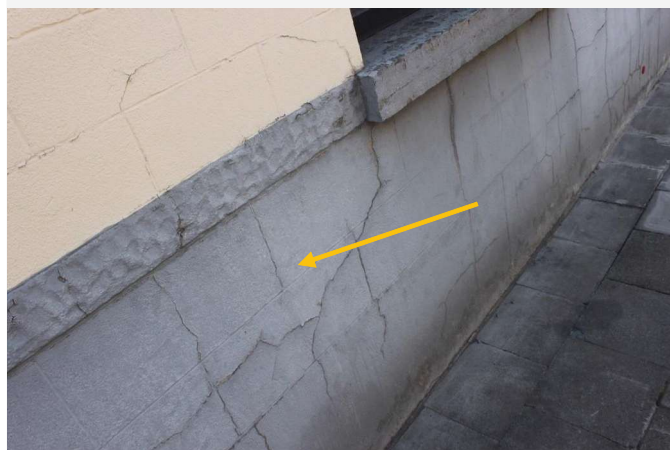
## Fiche 8: Afwerkingslaag gevel

Geen asbest

| # | Type | Referentie | Resultaat |
|---|---|---|---|
| 8.1 | Mengmonster | S03 | Geen asbest |

| Opmerking | Staal genomen aan de beschadigde delen aan de voorgevel |

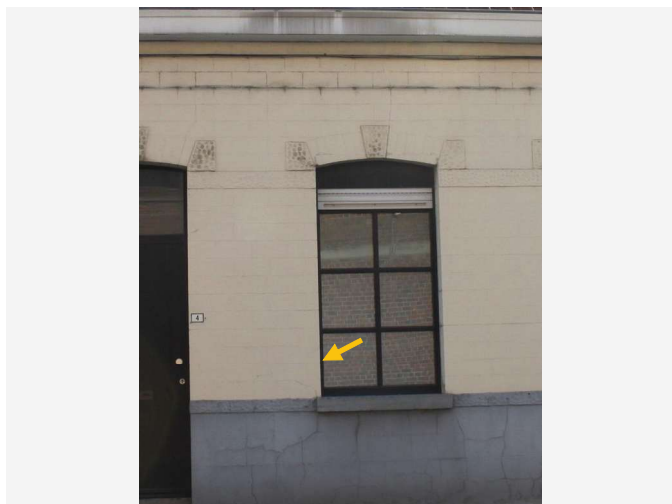
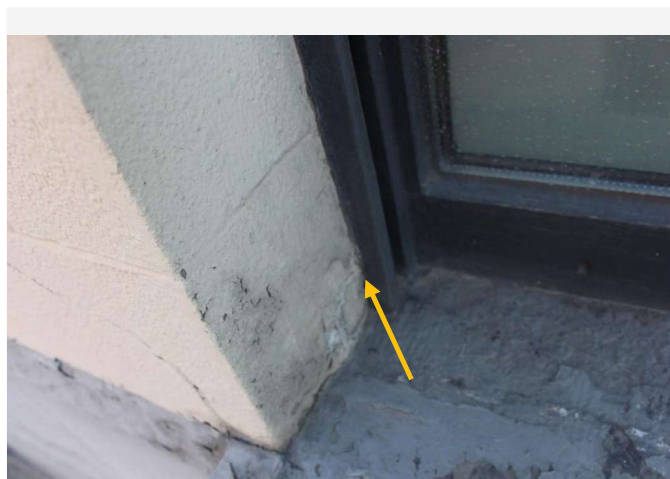
## Fiche 9: Mastiek tussen gevel en schrijnwerk

Geen asbest

| # | Type | Referentie | Resultaat |
|---|---|---|---|
| 9.1 | Mengmonster | S02 | Geen asbest |

| Opmerking | Staal genomen, ramen gelijkvloers voor en achtergevel |
