# Asbestinventarisatetest

Outrijvestraat 91, 8551 Zwevegem

Attestnummer : 20260517-000052.000

Uitgegeven op : 17.05.2026

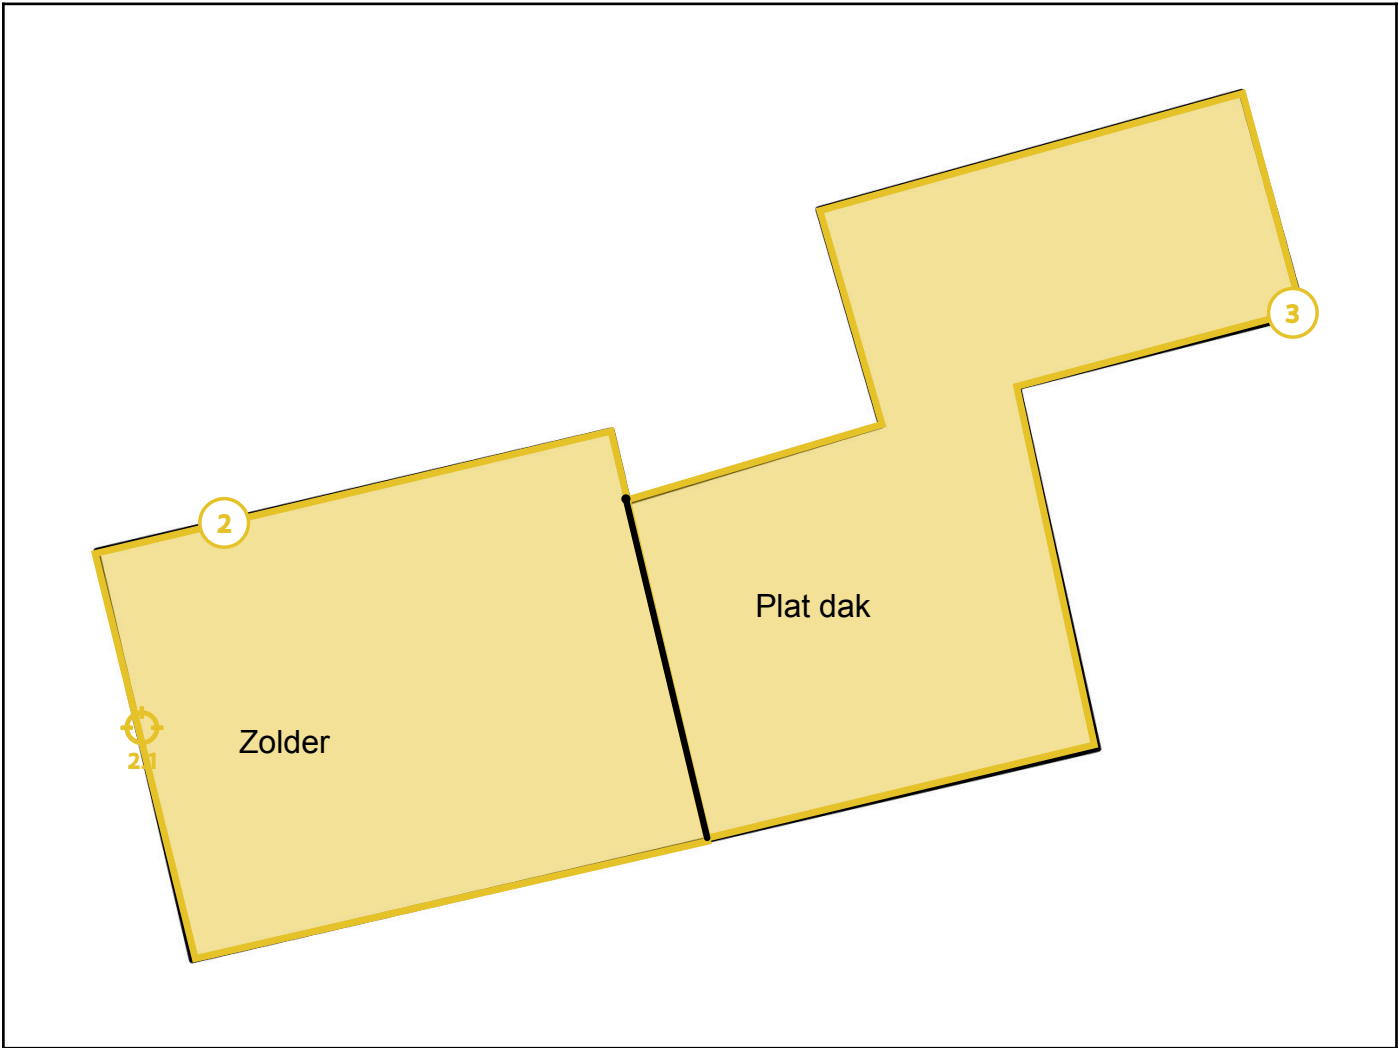
# Plan 1.3: Hoofdgebouw plan

| Beschrijving | Type | Actie |
|---|---|---|
| 2. Menuiseriet plaat onderdak | Asbestmateriaal | Zorgvuldig beheren |
| 2.1 Code: MM3 | Puntmonster | - |
| 3. roofing asbestverdacht | Asbestmateriaal | Zorgvuldig beheren |

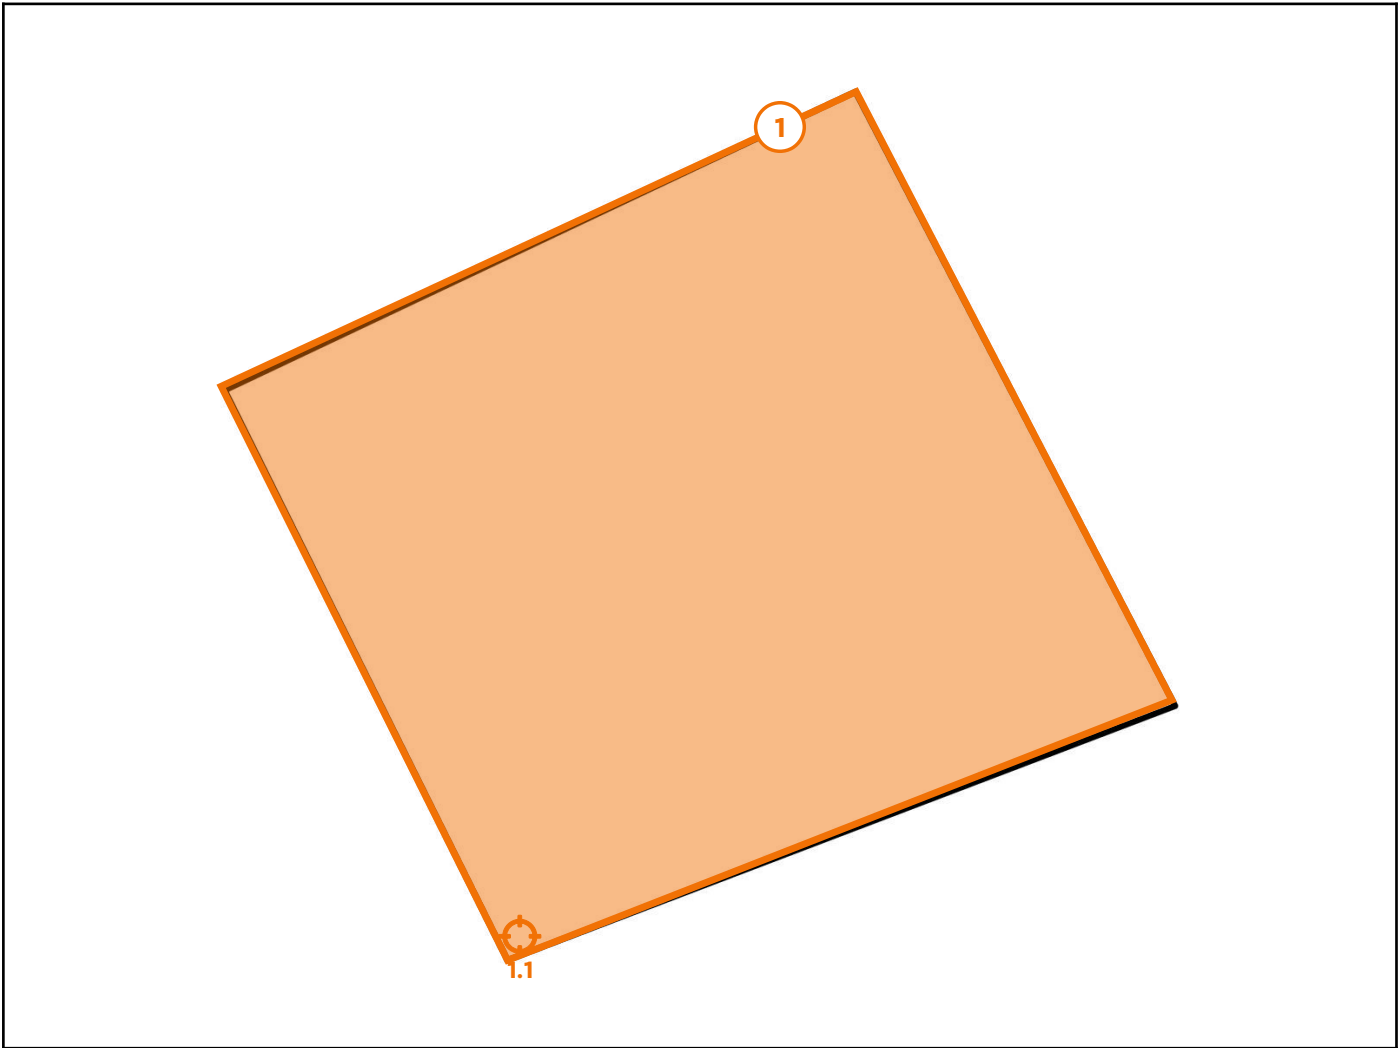
### Plan 3.1: Koterij plan

| Beschrijving | Type | Actie |
|---|---|---|
| 1. golfplaten uit asbestcement op koterij | Asbestmateriaal | <a href="#">Verwijderen</a> |
| 1.1 Code: MM2 | Puntmonster | - |

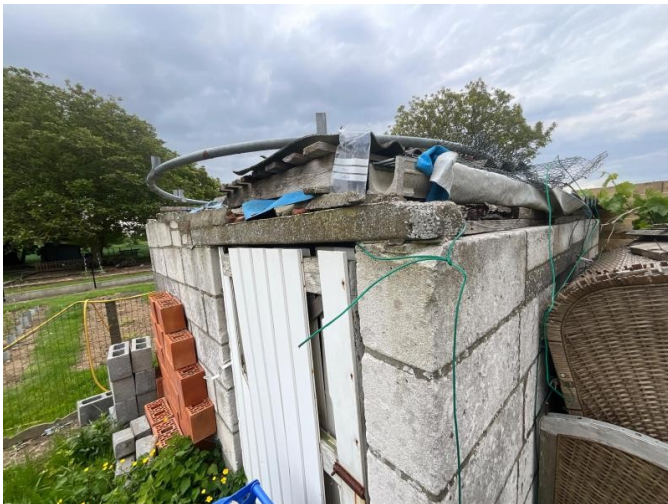
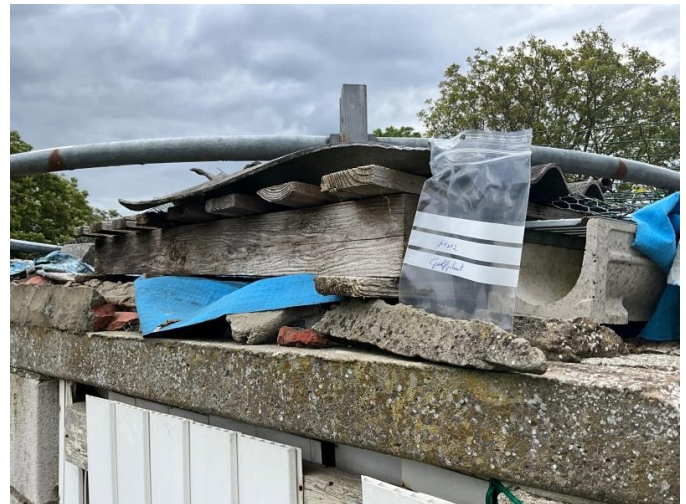
Het asbestmateriaal valt onder de mijlpaal van 2034.

| Eindbeoordeling materiaalrisico | Verhoogd materiaalrisico en/of verhoogde kans op vezelvrijgave |
| Opmerking | <p>bemossing zorgt voor de toestand Matig beschadigd, matig verweerd. het ontmossen van deze toepassing is niet toegestaan.</p> <p>Crodoliet is een aanname bij gebrek aan staalname.</p> <p>Een staalname kan een andere asbestsoort met zich meebrengen en de risico beoordelig beïnvloeden</p> |

| Toestand van het materiaal | Matig beschadigd, matig verweerd |

| # | Type | Referentie | Resultaat |
|---|---|---|---|
| 1.1 | Puntmonster | MM2 | Chrysotiel |

| Beschrijving | golfplaten uit asbestcement op koterij |

- Zorg voor een veilig beheer. Vermijd het beschadigen van het asbestmateriaal. Controleer de toestand jaarlijks op wijzigingen.
- Hemelwater dat afspoelt van asbestcement daken of gevels kan asbestdeeltjes bevatten. Gebruik het enkel voor gesloten circuits (bv. spoelen toiletten). Reinig na het vervangen van het dak of de gevel de dakgoten en regenwaterput of -ton om asbesthoudend sediment of slib te verwijderen
- Voer bijkomende staalname(s) uit.

Plan het verwijderen bij windstil weer om de verspreiding van asbestvezels te minimaliseren.

Draag geschikte PBM's: een FFP3-masker, beschermende overalls type 5-6 die je na gebruik kunt weggoien, handschoenen en veiligheidsbrillen.

Gebruik handgereedschap in plaats van elektrisch gereedschap om trillingen en breuk te voorkomen.

Maak de golfplaten nat om stofvorming te beperken. Dit helpt de vrijlating van asbestvezels in de lucht te minimaliseren.

Verpak de verwijderde golfplaten in stevige, goed afsluitbare zakken (platenzak) die duidelijk gelabeld zijn met een asbestwaarschuwing.

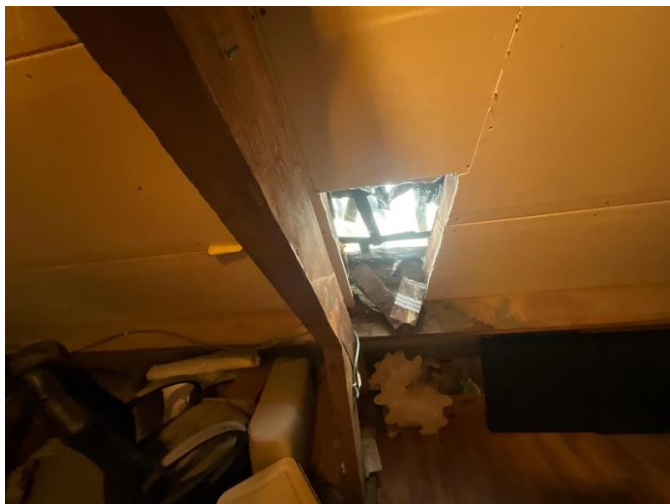
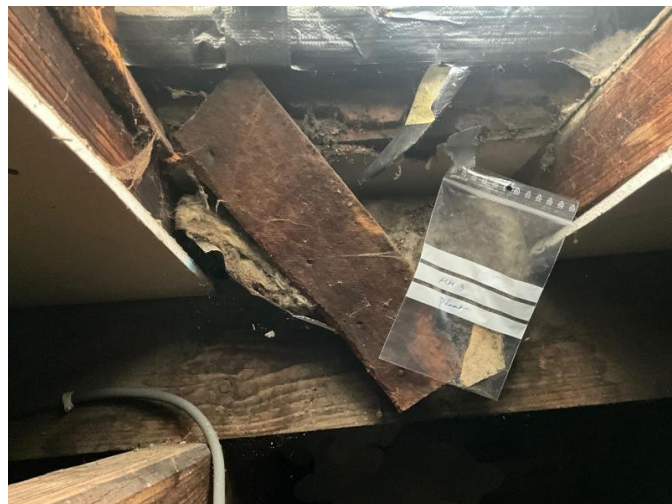
Het asbestmateriaal valt onder de mijlpaal van 2040.

| Eindbeoordeling materiaalarisico | Zeer laag materiaalarisico en/of zeer lage kans op vezelvrijgave |
| Opmerking | <p>Toestand van het materiaal : het bouwjaar verraad immers dat het materiaal niet nieuw is , de aannahme is dan ook Licht beschadigd, licht verweerd.</p> <p>Crocidoliet is een aannahme bij gebrek aan staalname.</p> <p>Een staalname kan een andere asbestsoort met zich meebrengen en de risico beoordeelig beïnvloeden.</p> <p>Langs de buitenzijde liggen er pannen op langs de binnen zijde is het afgewerkt</p> |

| Toestand van het materiaal | Licht beschadigd, licht verweerd. Intacte calciumsilicaatplaat of materiaal met categorie 3-gebondenheid |

| # | Type | Referentie | Resultaat |
|---|---|---|---|
| 2.1 | Puntmonster | MM3 | Chrysotiel |

| Beschrijving | Menuiseriet plaat onderdak |

- Zorg voor een veilig beheer. Vermijd het beschadigen van het asbestmateriaal. Controleer de toestand jaarlijks op wijzigingen.
- Voer bijkomende staalname(s) uit.

- Eenvoudige handelingen: mag via doe-het-zelf of door werknemer(s) met opleidingsattest eenvoudige handelingen  
dit laat u best aan een aannemer met opleidingsattest EH.

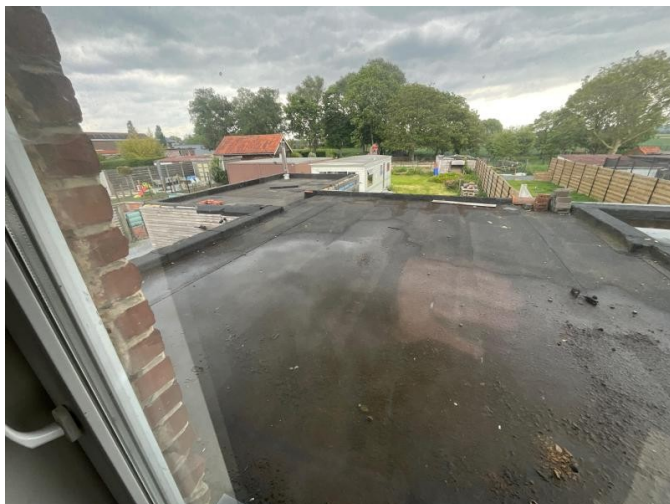
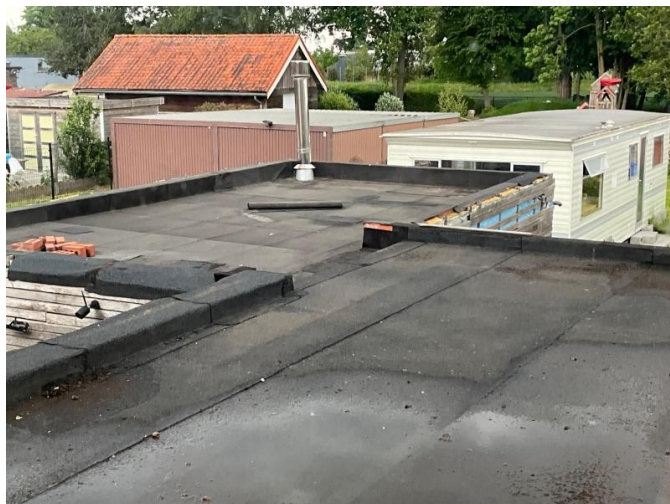
Het asbestmateriaal valt onder de mijlpaal van 2040.

| Eindbeoordeling materiaalrisico | Laag materiaalrisico en/of verlaagde kans op vezelvrijgave |
| Opmerking | Een staalname kan een andere asbestsoort met zich meebrengen en de risico beoordeelig beïnvloeden |

| Toestand van het materiaal | Licht beschadigd, licht verweerd. Intacte calciumsilicaatplaat of materiaal met categorie 3-gebondenheid |

| Beschrijving | roofing asbestverdacht |
| Identificatiemethode | <p>De asbestdeskundige beoordeelt het materiaal als asbestverdacht en dus asbesthoudend, en dit zonder monstername.</p> <p>Motivatie: De monstername brengt andere schade aan dan schade die inherent is aan de monstername.</p> |

- Zorg voor een veilig beheer. Vermijd het beschadigen van het asbestmateriaal. Controleer de toestand jaarlijks op wijzigingen.
- Voer bijkomende staalname(s) uit.

- Eenvoudige handelingen: enkel door erkend asbestverwijderaar  
dit is vanwege de verlijming eerder een taak voor een erkend asbestverwijderaar.

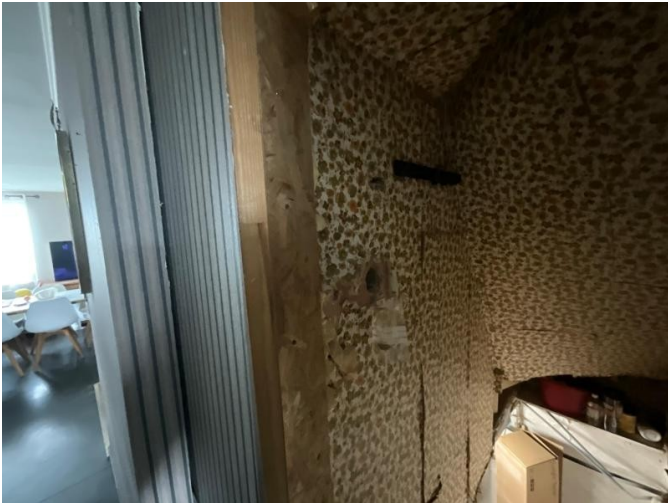
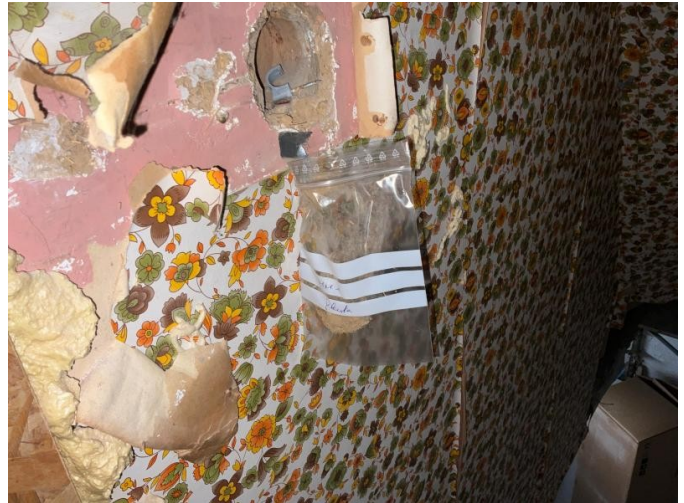
## Fiche 8: bepleistering op de muren

Geen asbest
