# Asbestinventarisat attest

Deken Degryselaan 10, 8500 Kortrijk

Attestnummer : 20251224-000147.000

**Niet-asbestveilig**

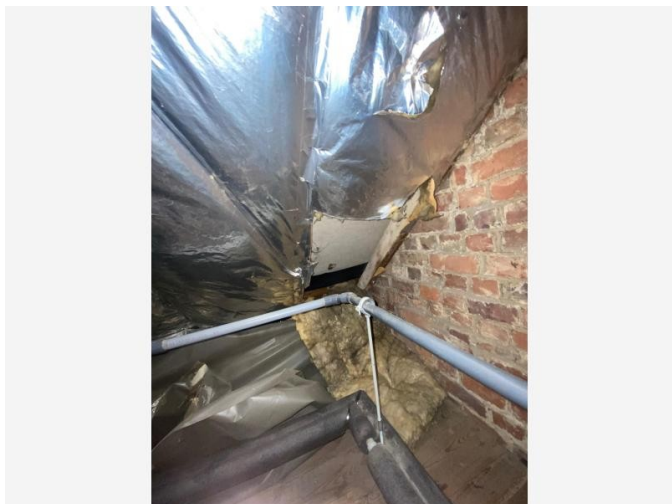
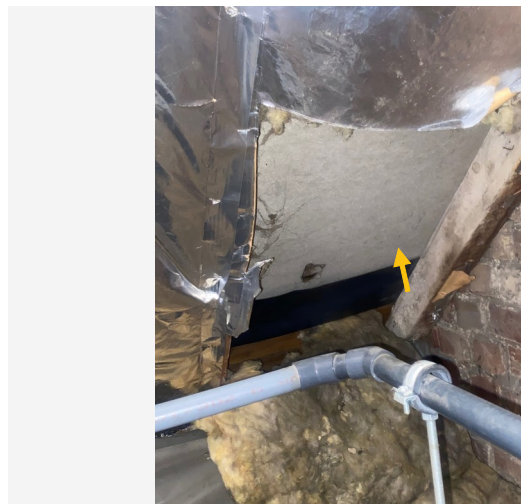
| Eindbeoordeling materiaalrisico | Hoog materiaalrisico en/of hoge kans op vezelvrijgave |

| Asbestsoort (vezeltype) | Crocidoliet aanwezig |
| Toestand van het materiaal | Zwaar beschadigd, zwaar verweerd |

| Beschrijving | Onderdakplaten |

**Dringend maatregelen nemen**

- Zorg voor een veilig beheer. Vermijd het beschadigen van het asbestmateriaal. Controleer de toestand jaarlijks op wijzigingen.
- Verwijder dit asbestmateriaal zo snel mogelijk. Volg de toestand goed op.
- Voer bijkomende staalname(s) uit.

- Eenvoudige handelingen: mag via doe-het-zelf of door werknemer(s) met opleidingsattest eenvoudige handelingen  
De onderdakplaten kunnen zelf verwijderd worden. Echter gezien de risico's en de benodigde voorzorgsmaatregelen, wordt het sterk aangeraden om de werkzaamheden te laten uitvoeren door een professional die de opleiding "eenvoudige handelingen" heeft gevolgd. Dit vanwege de moeilijkheid van de werkzaamheden.

- De onderdakplaten dienen in hun geheel verwijderd te worden, zonder te breken, om vezelverspreiding te voorkomen.
- Bevochtig en fixeer de onderdakplaten grondig voordat je ze verwijderd.
- Gebruikt traagdraaiend gereedschap om schade of breuk aan de onderdakplaten te voorkomen.
- Indien nodig, gebruik een hoogwerker om veilig te werken op hoogte.

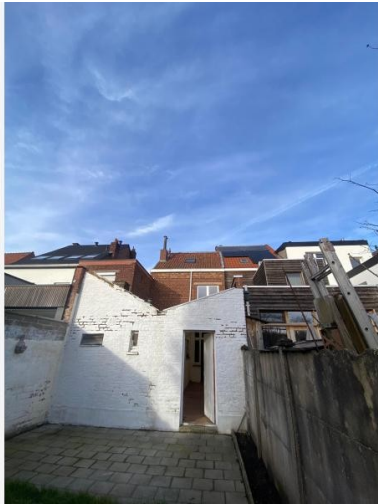
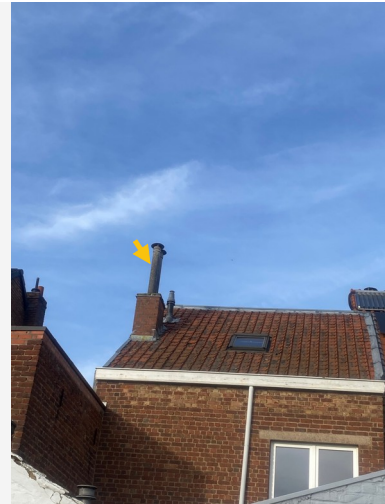
| Eindbeoordeling materiaalrisico | Verhoogd materiaalrisico en/of verhoogde kans op vezelvrijgave |

| Asbestsoort (vezeltype) | Crocidoliet aanwezig |
| Toestand van het materiaal | Matig beschadigd, matig verweerd |

| Beschrijving | Rookafvoerbuis |

Verwijderen

- Zorg voor een veilig beheer. Vermijd het beschadigen van het asbestmateriaal. Controleer de toestand jaarlijks op wijzigingen.
- Voer bijkomende staalname(s) uit.

- Eenvoudige handelingen: mag via doe-het-zelf of door werknemer(s) met opleidingsattest eenvoudige handelingen  
De buïsen kunnen zelf verwijderd worden. Echter gezien de risico's en de benodigde voorzorgsmaatregelen, wordt het sterk aangeraden om de werkzaamheden te laten uitvoeren door een professional die de opleiding "eenvoudige handelingen" heeft gevolgd. Dit vanwege de moeilijkheid van de werkzaamheden.

- De buïsen dienen in hun geheel verwijderd te worden, zonder te breken, om vezelverspreiding te voorkomen.

- Bevochtig en fixeer de buizen grondig voordat je ze verwijdert.
- Gebruikt traagdraaiend gereedschap om schade of breuk aan de buizen te voorkomen.
- Indien nodig, gebruik een hoogwerker om veilig te werken op hoogte.

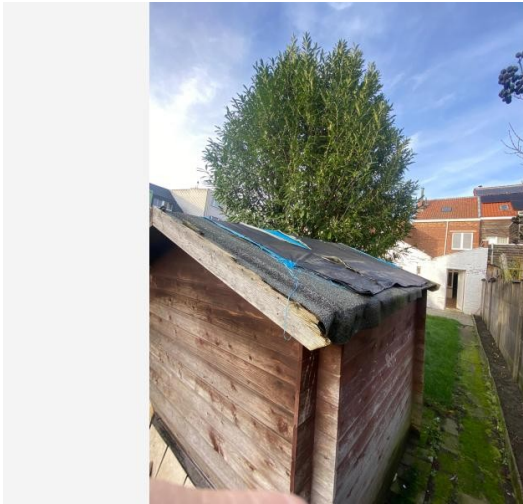
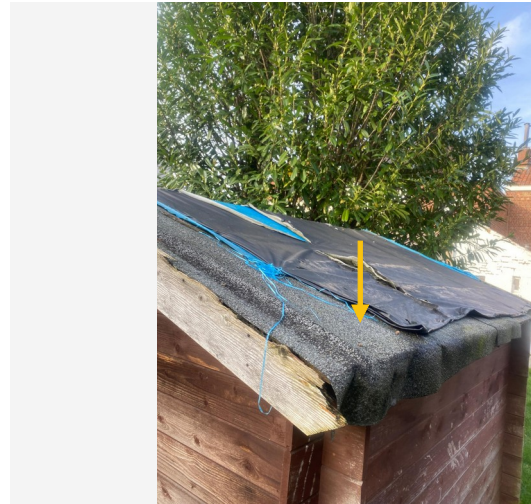
| Eindbeoordeling materiaalrisico | Verhoogd materiaalrisico en/of verhoogde kans op vezelvrijgave |

| Asbestsoort (vezeltype) | Alleen chrysotiel |
| Toestand van het materiaal | Matig beschadigd, matig verweerd |

| Beschrijving | Roofing |

Verwijderen

- Zorg voor een veilig beheer. Vermijd het beschadigen van het asbestmateriaal. Controleer de toestand jaarlijks op wijzigingen.
- Hemelwater dat afspoelt van asbestcement daken of gevels kan asbestdeeltjes bevatten. Gebruik het enkel voor gesloten circuits (bv. spoelen toiletten). Reinig na het vervangen van het dak of de gevel de dakgoten en regenwaterput of -ton om asbesthoudend sediment of slib te verwijderen
- Voer bijkomende staalname(s) uit.

- Eenvoudige handelingen: mag via doe-het-zelf of door werknemer(s) met opleidingsattest eenvoudige handelingen  
De roofing kan zelf verwijderd worden. Echter gezien de risico's en de benodigde voorzorgsmaatregelen, wordt het sterk aangeraden om de werkzaamheden te laten uitvoeren door een professional die de opleiding "eenvoudige handelingen" heeft gevolgd. Dit vanwege de moeilijkheid van de werkzaamheden.

- De roofing dient in zijn geheel verwijderd te worden, zonder te breken, om vezelverspreiding te voorkomen.
- Bevochtig en fixeer de roofing grondig voordat je ze verwijderd.
- Gebruikt traagdraaiend gereedschap om schade of breuk aan de roofing te voorkomen.
- Indien nodig, gebruik een hoogtewerker om veilig te werken op hoogte.

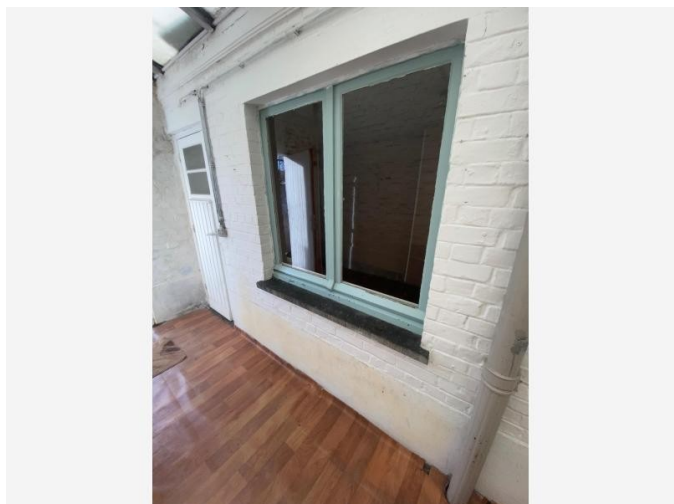
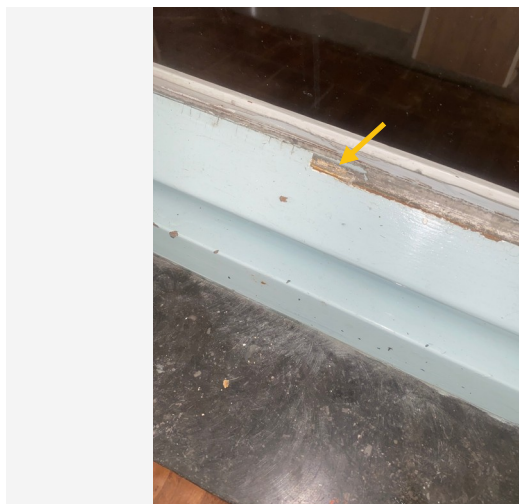
## Fiche 12: Mastiek

Geen asbest

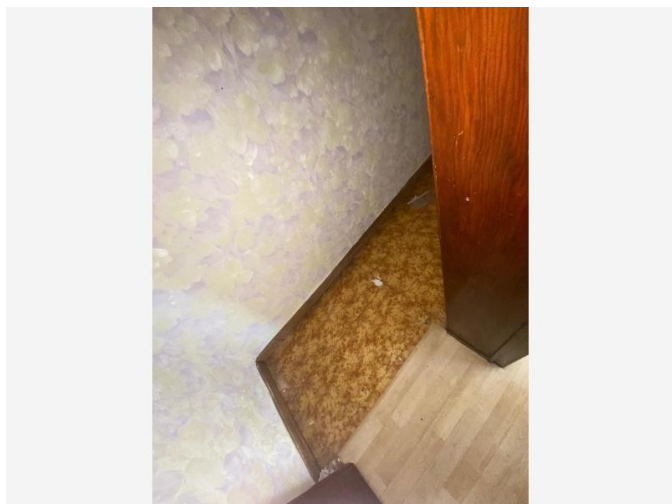
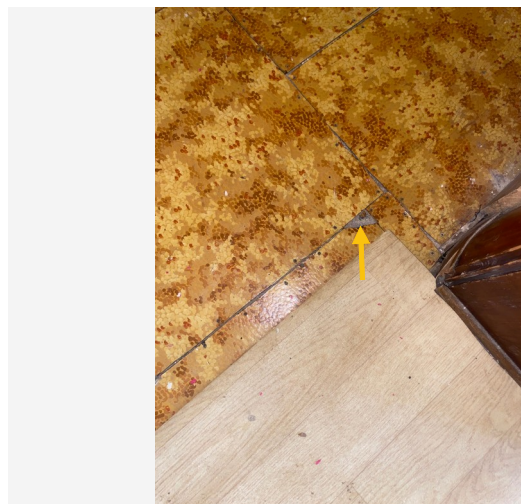
## Fiche 13: Vloerzeil

Geen asbest

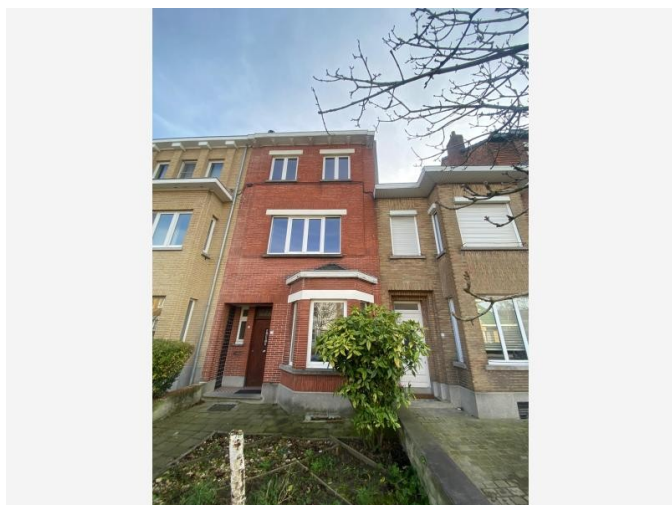
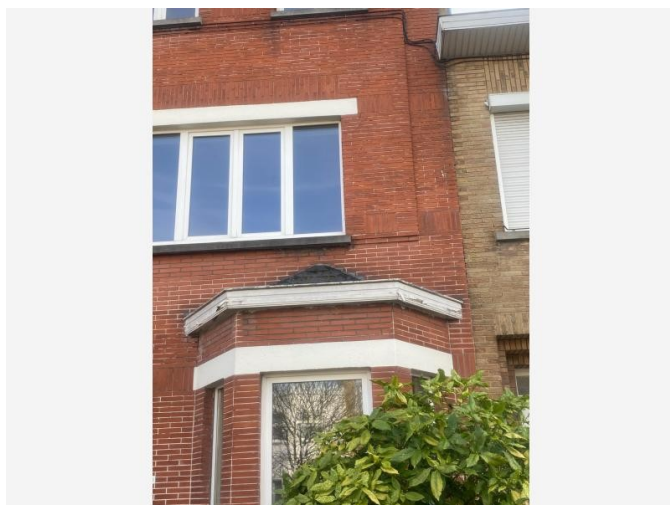
### Fiche 16: Silicone

| Beschrijving | Notitie | Terug te vinden op plannen |
|---|---|---|
| Fiche 16: Silicone | Het afdichtingsmateriaal is silicone (buiten aangeduide mastiek) en niet asbestverdacht. | Plan 1.8: Woning |
