Asbestinventarisatetest

Sperwerslaan 24, 3120 Tremelo

Attestnummer : 20260318-000003.000

Uitgegeven op : 18.03.2026

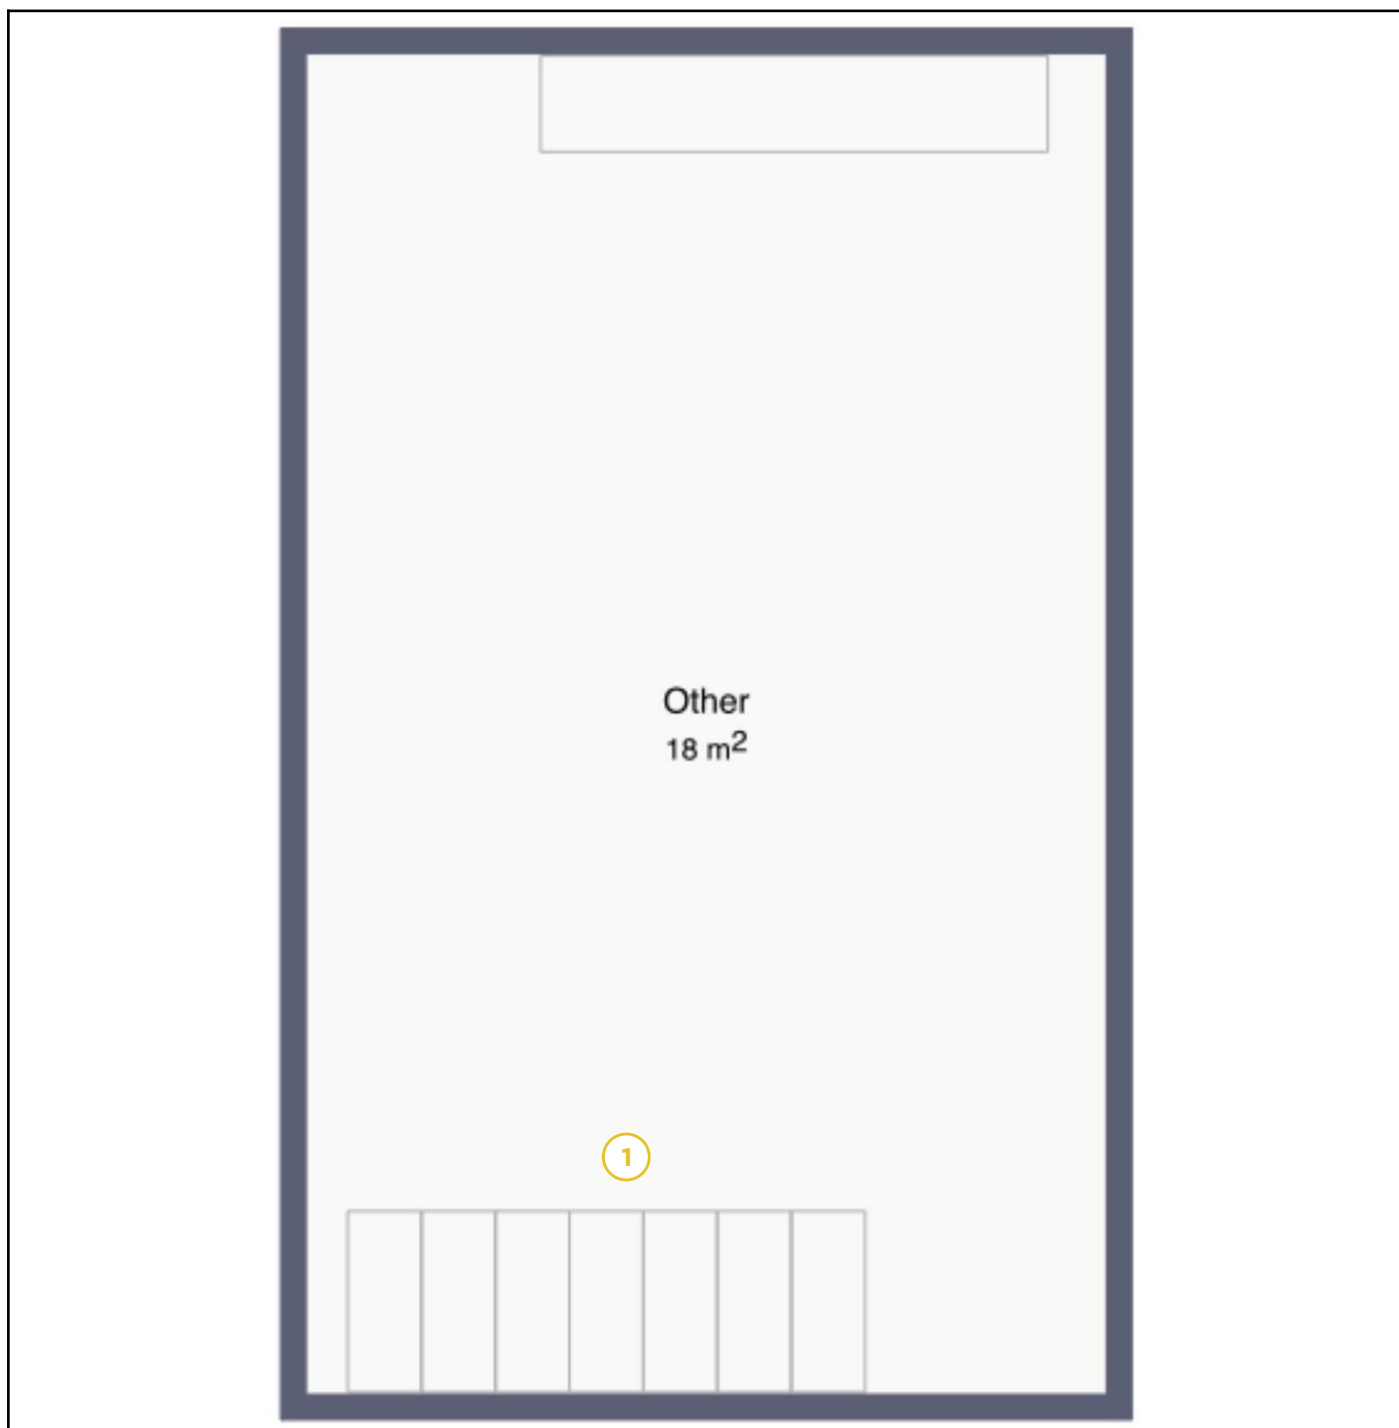
Plan 1.1: Kelder

Beschrijving	Type	Actie
1. Steunpilaar	Asbestmateriaal	Zorgvuldig beheren

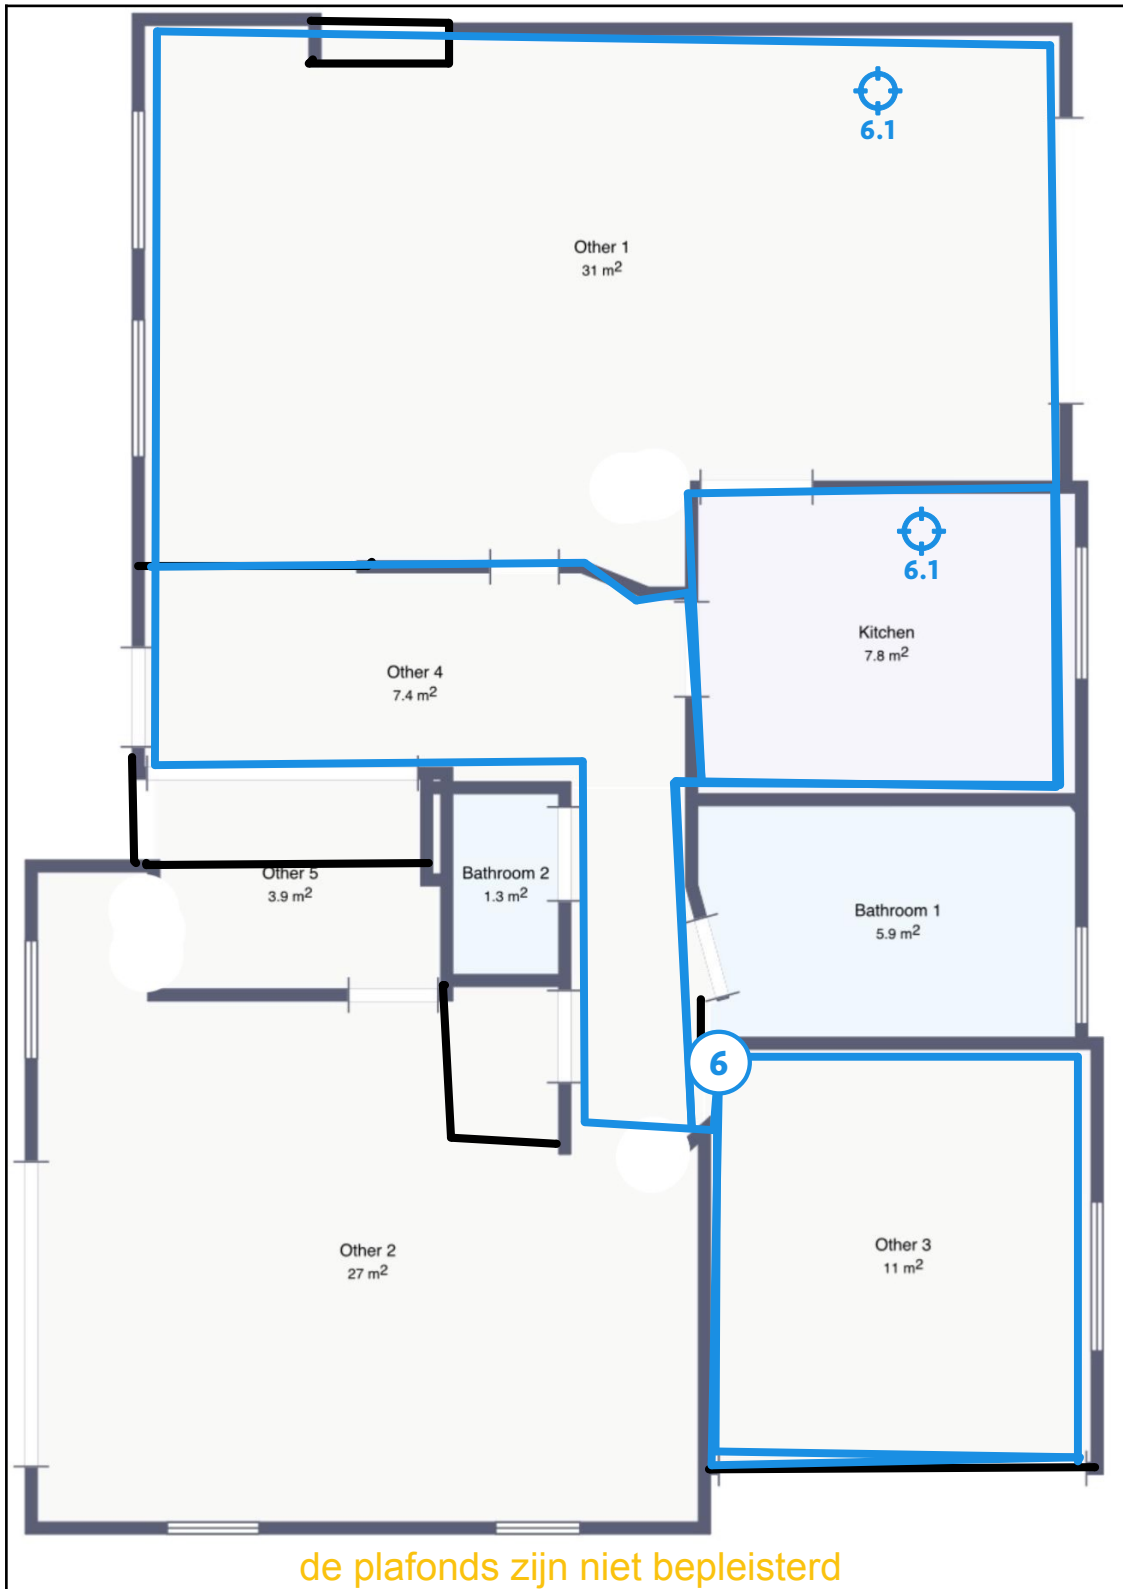
Plan 1.2: Gelijkvloers

3. Plafonds	Advies	-
6. Pleisterwerk muren	Geen asbest	-
6.1 Code: PLM	Mengmonster	-

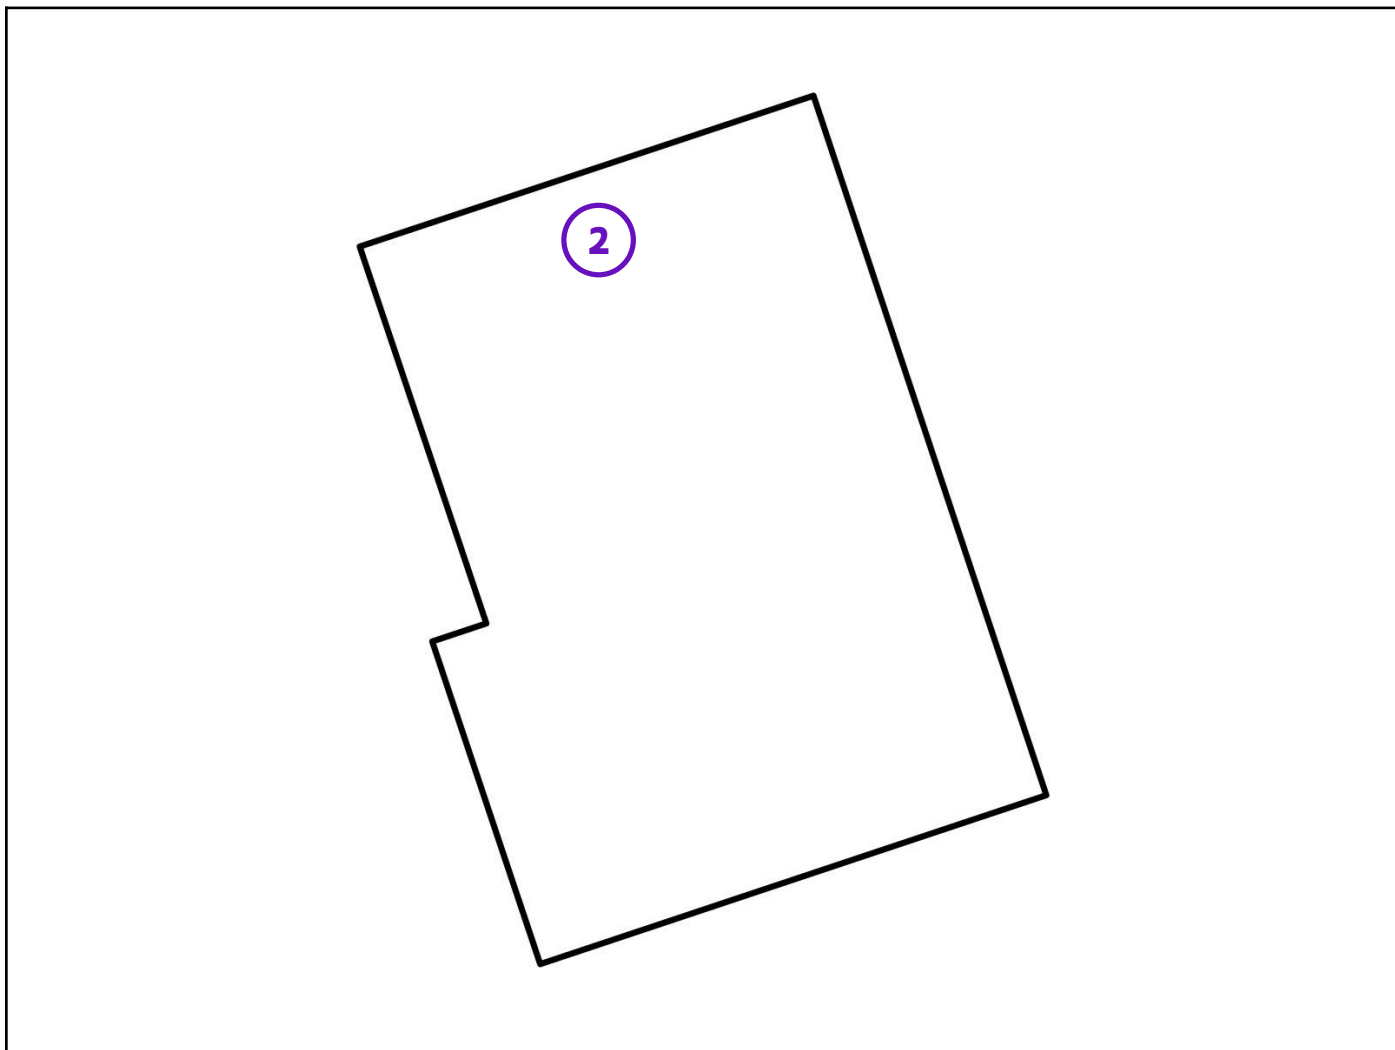
Plan 1.4: Bovenaanzicht

Beschrijving	Type	Actie
2. Binnenzijde schouw	Beperking	-

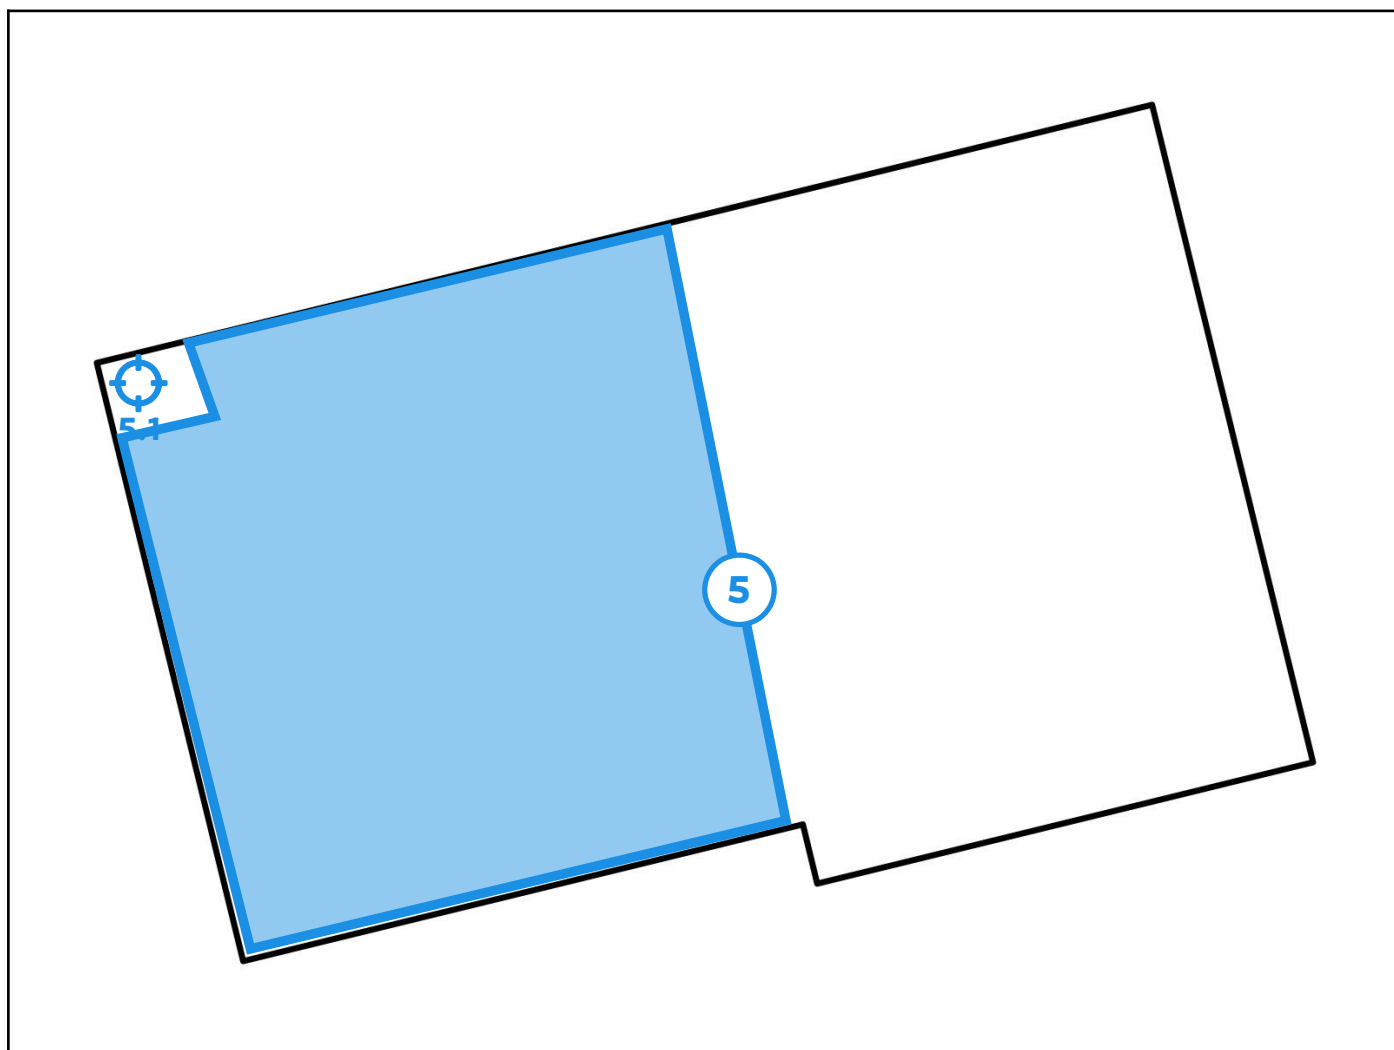
Plan 2.1: Bovenaanzicht

Beschrijving	Type	Actie
5. Shingles dak tuinhuis	Geen asbest	-
5.1 Code: Shingle	Puntmonster	-

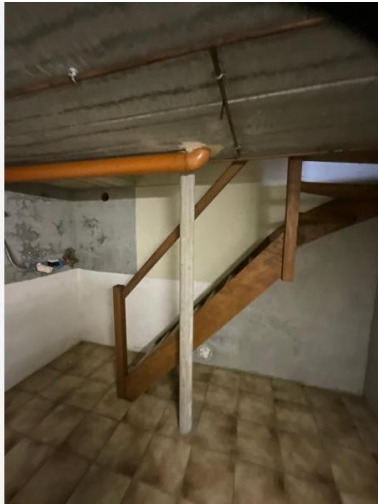
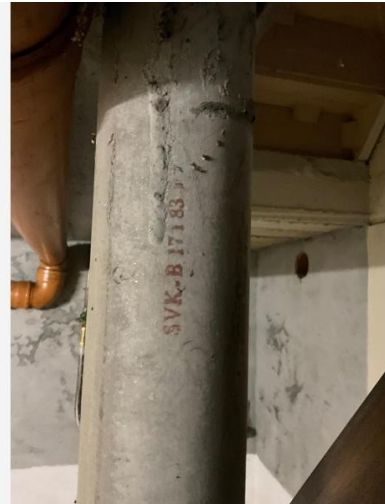
Het asbestmateriaal valt onder de mijlpaal van 2040.

Eindbeoordeling materiaalrisico	Laag materiaalrisico en/of verlaagde kans op vezelvrijgave
---------------------------------	--

Gebondenheid	Categorie 1: hechtgebonden in oorsprong
Asbestsoort (vezeltype)	Crocidoliet aanwezig
Asbestconcentratie	Laag (< 50%)
Afschermingsgraad van het gehele materiaal	Geheel of deels vrij aan de binnenlucht, maar geen contact met binnenluchtstromen
Toestand van het materiaal	Onbeschadigd, niet verweerd

Beschrijving	Steunpilaar
Omgeving	Binnen
Primaire drager	Vloer
Asbestmateriaal	Buis, koker, leiding, pijp, doorvoer
Bindmiddel van asbestmateriaal	Cement
Gebondenheid op basis van bindmiddel	Hecht
Hoeveelheid (lengte - omtrek - dikte - aantal)	<ul style="list-style-type: none">• 2,00 m - 20,00 cm - 1,00 cm - 1 stuk
Totaal volume	0,004 m ³
Eenvoudig bereikbaar	Ja
Bevestigingswijze	<ul style="list-style-type: none">• Verlijmd, ingegoten, versmeerd
Identificatiemethode	<p>De asbestdeskundige beoordeelt het materiaal als asbestverdacht en dus asbesthoudend, en dit zonder monstername.</p> <p>Motivatie: De monstername brengt andere schade aan dan schade die inherent is aan de monstername.</p>
Destructieve handeling voor identificatie	Nee
Opmerking	De hoeveelheid is geschat.

Zorgvuldig beheren

- Zorg voor een veilig beheer. Vermijd het beschadigen van het asbestmateriaal. Controleer de toestand jaarlijks op wijzigingen.
- Voer bijkomende staalname(s) uit.

- Eenvoudige handelingen: mag via doe-het-zelf of door werknemer(s) met opleidingsattest eenvoudige handelingen
De toepassing mag zelf verwijderd worden onder de voorwaarden terug te vinden op:
<https://ovam.vlaanderen.be/wie-mag-wat-verwijderen>

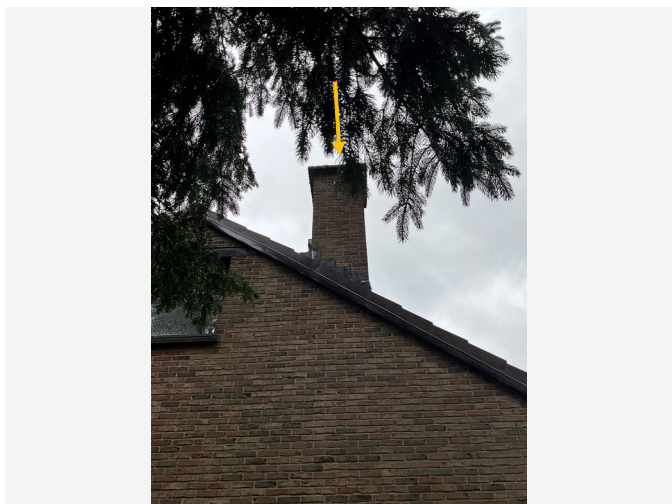
Tijdelijke beperking

Reden: Het te onderzoeken materiaal situeert zich hoger dan 3,50 m te rekenen vanaf een veilige ondergrond

Uitleg van de asbestdeskundige: Het is niet mogelijk om de binnenzijde van de gemetselde schouw voldoende te onderzoeken.

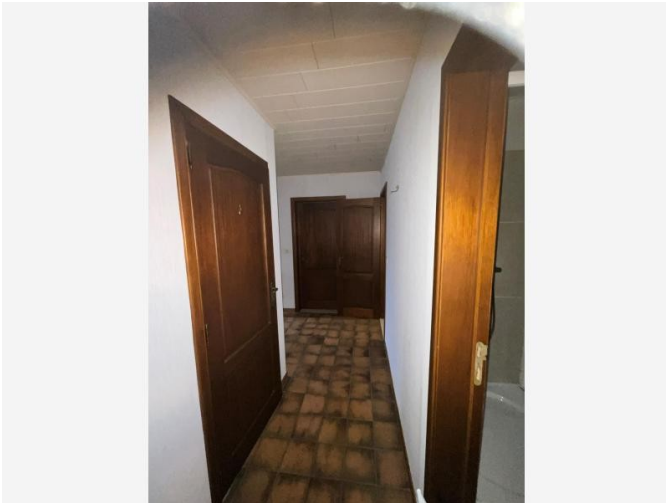
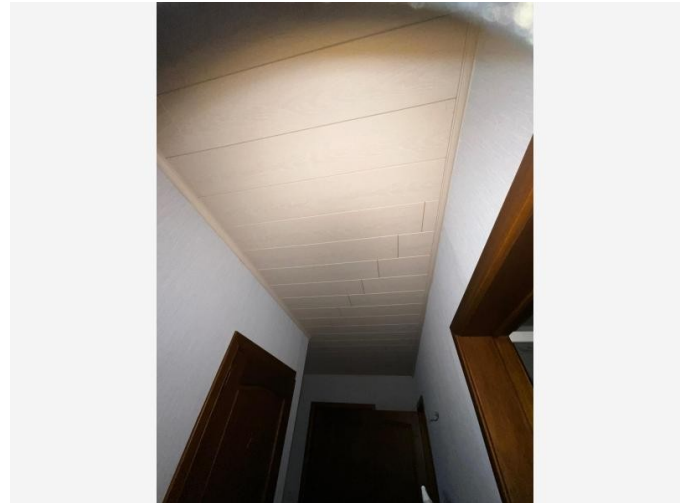
Informatie over een niet-asbestverdacht materiaal

De vaststelbare, waarneembare plafonds zijn niet bepleisterd.

Basis voor advies	De asbestdeskundige beoordeelt het materiaal als niet-asbestverdacht.
Primaire drager	Plafond

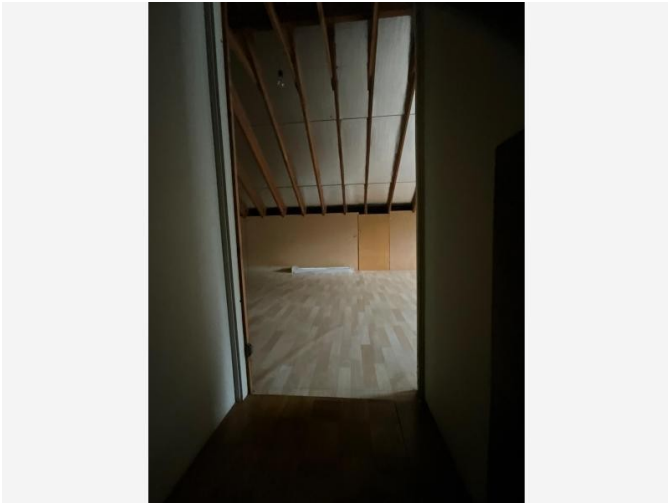
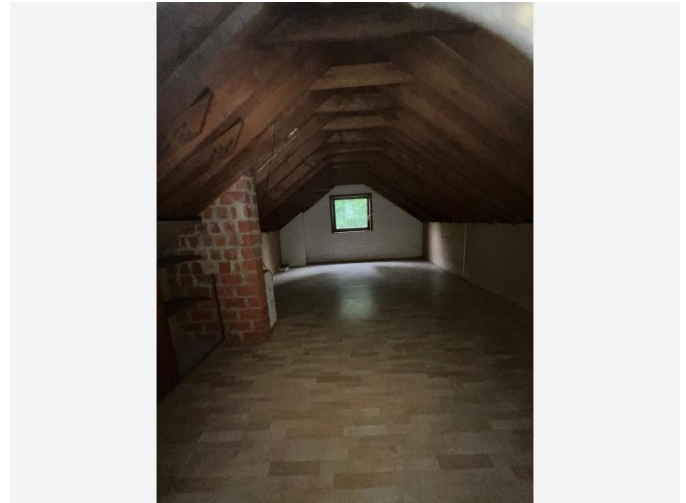
Informatie over een niet-asbestverdacht materiaal

Er werden geen asbestverdachte materialen aangetroffen op de zolder.

Basis voor advies	De asbestdeskundige beoordeelt het materiaal als niet-asbestverdacht.
--------------------------	---

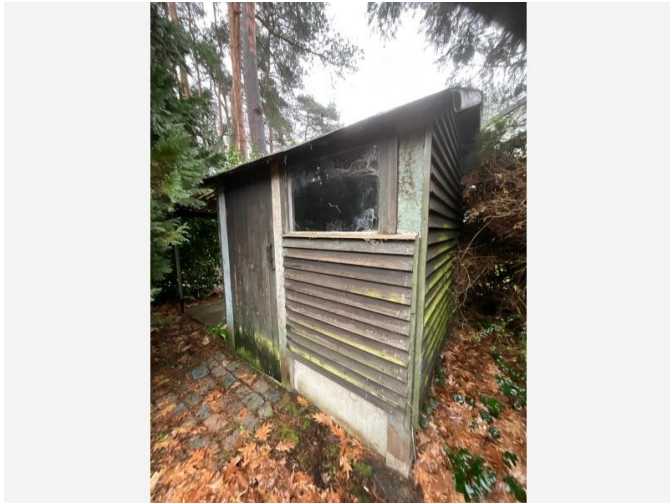
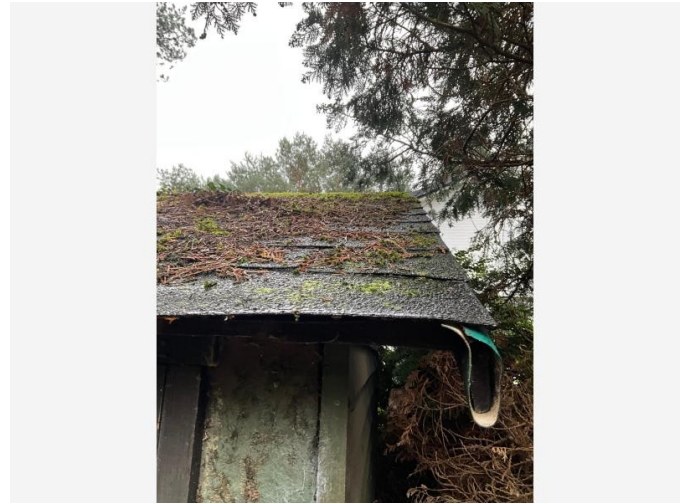
Geen asbest

#	Type	Referentie	Resultaat
5.1	Puntmonster	Shingle	Geen asbest

Beschrijving	Shingles dak tuinhuis
Omgeving	Buiten
Primaire drager	Schuin dak
Bindmiddel van materiaal	Bitumen (roofing, teer, asfalt)
Gebondenheid op basis van bindmiddel	Hecht
Hoeveelheid (oppervlakte - aantal)	• 12,00 m ² - 1 stuk
Totale oppervlakte	12,00 m ²
Identificatiemethode	Een monstername door de asbestdeskundige met laboanalyse door een asbestlabo.
Destructieve handeling voor identificatie	Nee
Opmerking	De hoeveelheid is geschat. Er werden verder geen asbestverdachte materialen aangetroffen binnenin het tuinhuis.

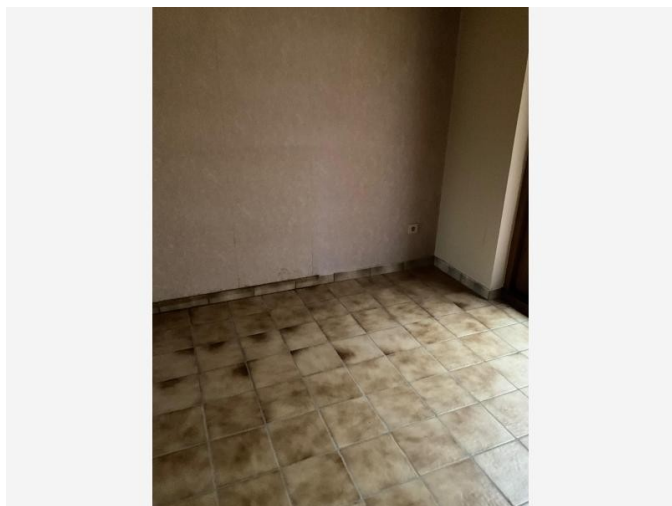
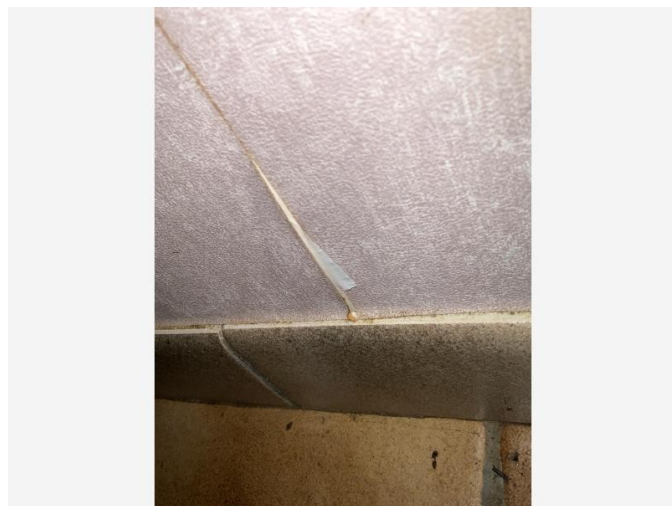
Geen asbest

#	Type	Referentie	Resultaat
6.1	Mengmonster	PLM	Geen asbest

Beschrijving	Pleisterwerk muren
Omgeving	Binnen
Primaire drager	Binnenwand
Bindmiddel van materiaal	Gips - kalk
Gebondenheid op basis van bindmiddel	Niet-hechtgebonden
Hoeveelheid (oppervlakte - dikte - aantal)	• 180,00 m ² - 1,00 cm - 1 stuk
Totaal volume	1,80 m ³
Identificatiemethode	Een monstername door de asbestdeskundige met laboanalyse door een asbestlabo.
Destructieve handeling voor identificatie	Nee
Opmerking	De hoeveelheid is geschat.
