# Asbestinventarisatetest

Lierput 15, 1730 Asse

Attestnummer : 20230919-000082.000

Uitgegeven op : 19.09.2023

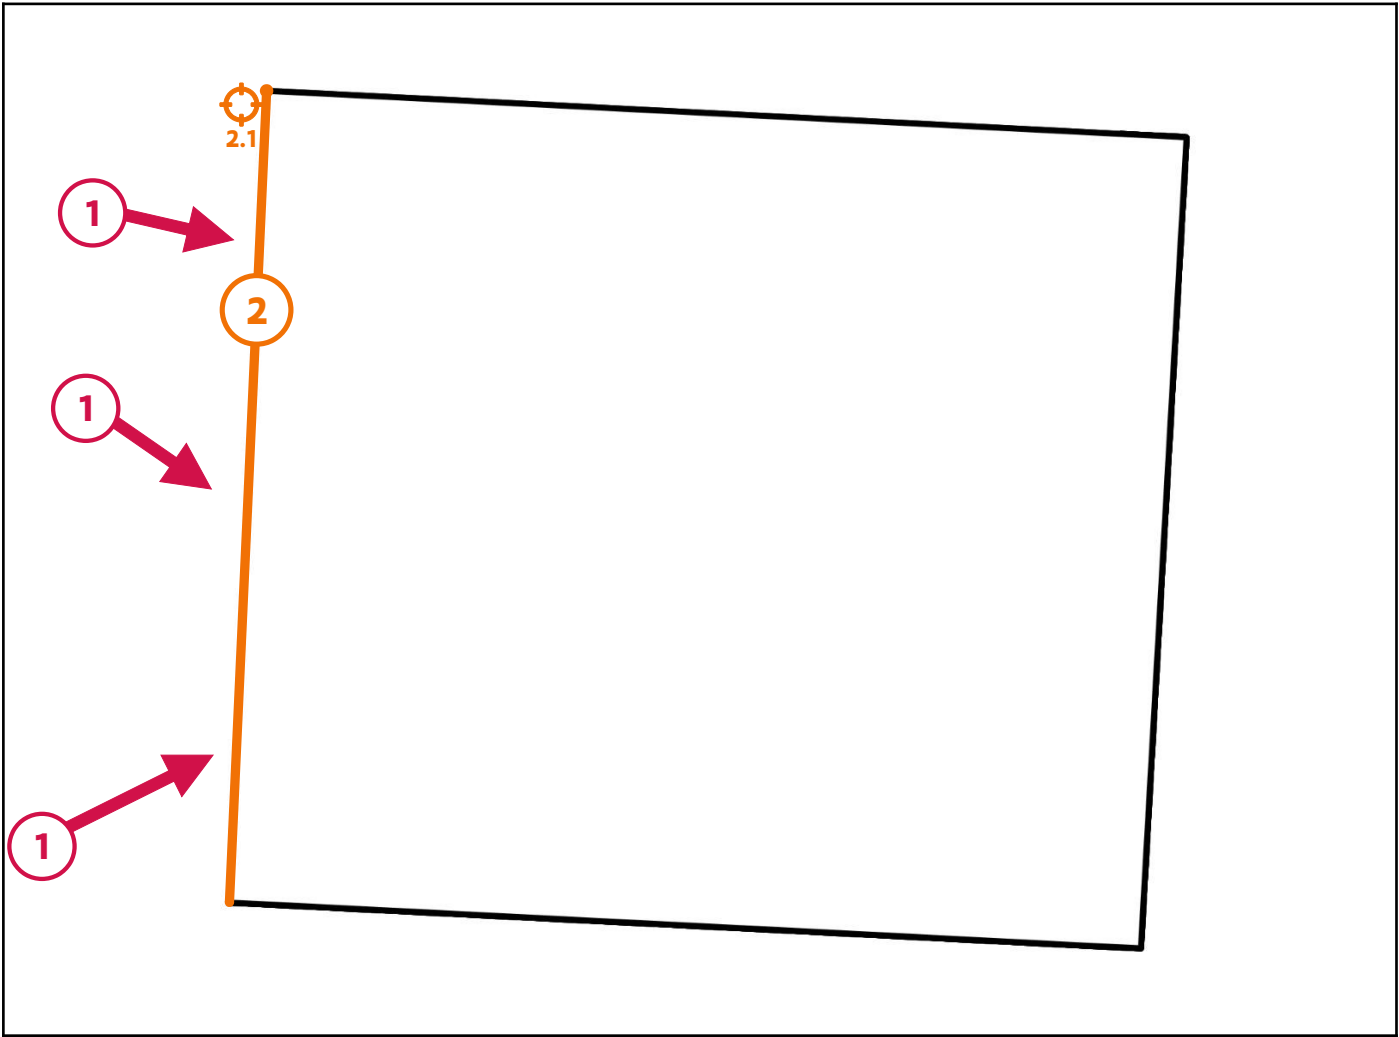
# Plan 1.1: Hoofdgebouw plan - Gevels

| Beschrijving | Type | Actie |
|---|---|---|
| 1. Leien in vezelcement | Asbestmateriaal | Dringend verwijderen |
| 2. Leien als gevelbekleding - Gevel | Asbestmateriaal | Verwijderen |

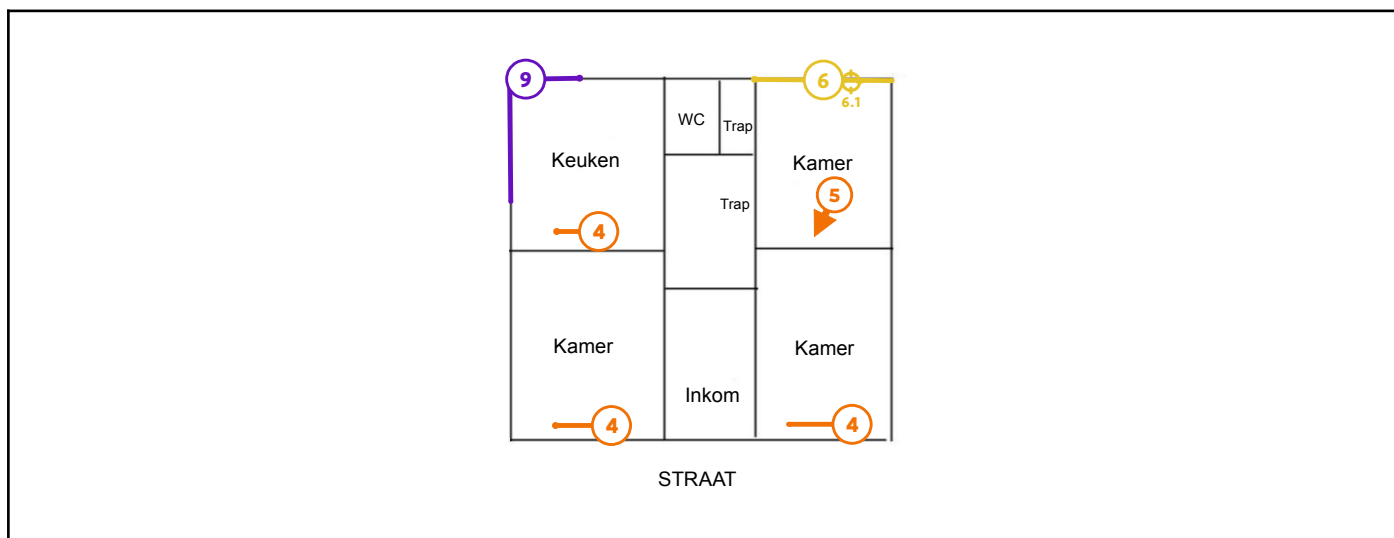
## Plan 1.2: Hoofdgebouw plan - Gelijkvloers

| Beschrijving | Type | Actie |
|---|---|---|
| 4. Pakking in radiator | Asbestmateriaal | Verwijderen |
| 5. Roetluik | Asbestmateriaal | Verwijderen |
| 6. Plaat type Menuiserie - GV | Asbestmateriaal | Zorgvuldig beheren |

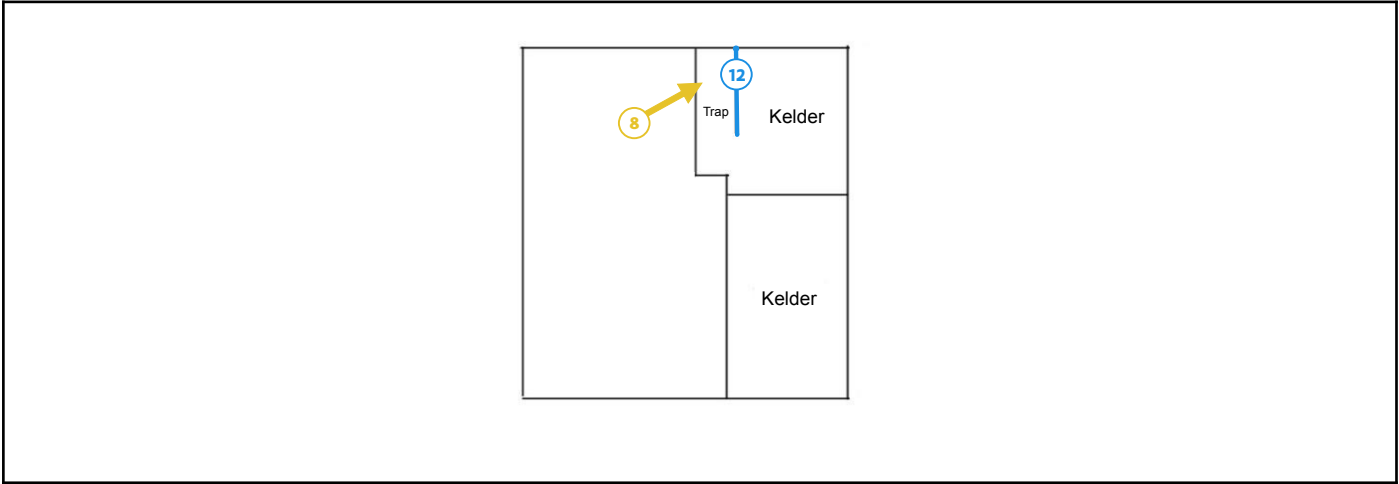
# Plan 1.8: Hoofdgebouw plan - Kelder

| Beschrijving | Type | Actie |
|---|---|---|
| 8. Schakelaar in kunststof Bakeliet - Kelder | Asbestmateriaal | Zorgvuldig beheren |

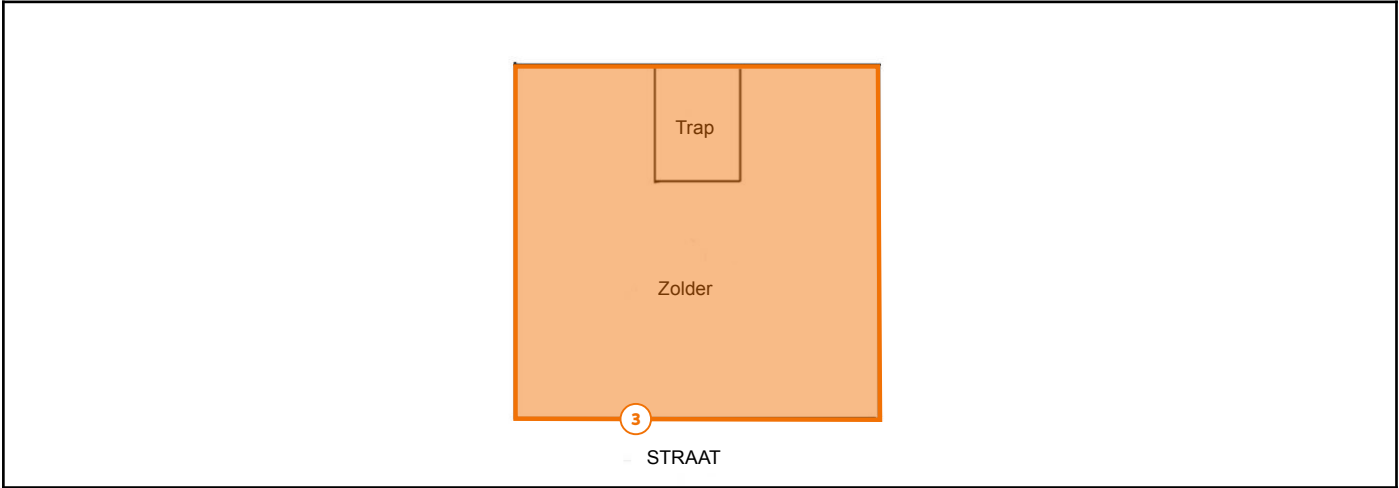
# Plan 1.10: Hoofdgebouw plan - Zolder - VD2

| Beschrijving | Type | Actie |
|---|---|---|
| 3. Onderdak type Menuiserite - Zolder/Dak | Asbestmateriaal | <a href="#">Verwijderen</a> |

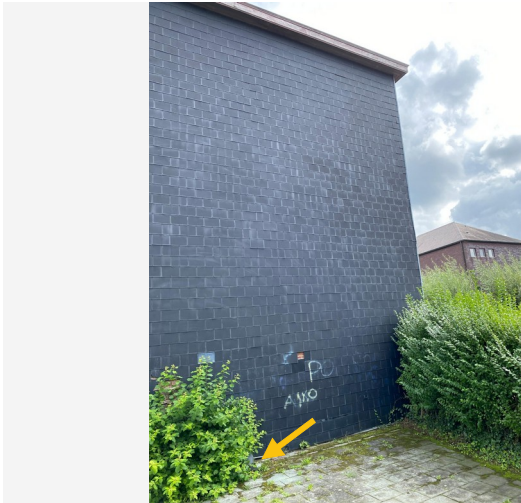
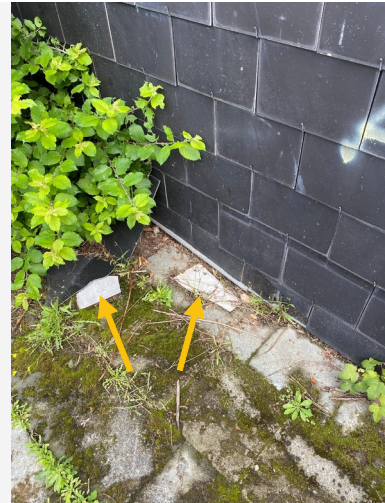
| Beschrijving | Leien in vezelcement |
| Bron van de resten | Betreft beschadigde leien afkomstig van gevel. |
| Gebondenheid resten | Niet hecht |
| Hoeveelheid (gewicht - aantal) | <ul style="list-style-type: none"><li>• 5,00 kg - 1 stuk</li></ul> |

**Dringend verwijderen**

- Verwijder het asbestafval.

- Eenvoudige handelingen: mag via doe-het-zelf of door werknemer(s) met opleidingsattest eenvoudige handelingen  
Kan relatief makkelijk zelf verwijderd worden indien het materiaal niet verder beschadigd wordt en er geen derden aanwezig zijn. Gebruik van persoonlijke beschermingsmiddelen + fixatie + dubbel verpakken zijn belangrijk.

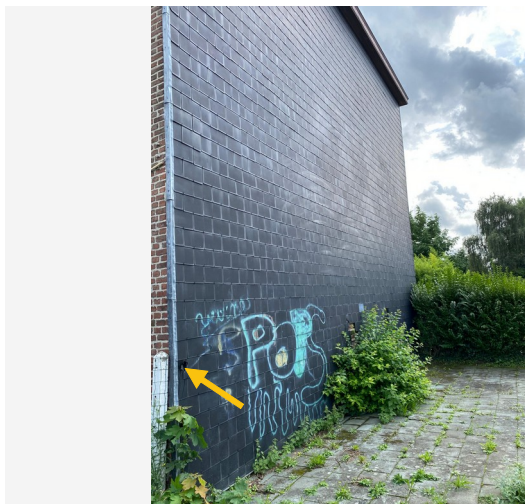
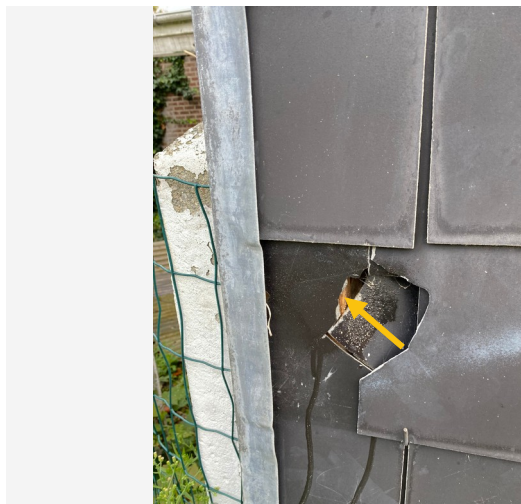
| Eindbeoordeling materiaalarisico | Verhoogd materiaalarisico en/of verhoogde kans op vezelvrijgave |

| Asbestsoort (vezeltype) | Alleen chrysotiel |
| Toestand van het materiaal | Matig beschadigd, matig verweerd |

| # | Type | Referentie | Resultaat |
|---|---|---|---|
| 2.1 | Puntmonster | MM08 | Chrysotiel |

| Beschrijving | Leien als gevelbekleding - Gevel |

Verwijderen

- Scherm in afwachting van verwijdering het asbestmateriaal af van luchtstromingen en verstoring: bijvoorbeeld door het te verpakken, te fixeren, af te dekken, signalisatie - afbakening aan te brengen, ...
- Zorg voor een veilig beheer en verwijder dit asbestmateriaal wanneer het bij werken eenvoudig bereikbaar wordt. Controleer de toestand jaarlijks op wijzigingen.
- Hemelwater dat afspoelt van asbestcement daken of gevels kan asbestdeeltjes bevatten. Gebruik het enkel voor gesloten circuits (bv. spoelen toiletten). Reinig na het vervangen van het dak of de gevel de dakgoten en regenwaterput of -ton om asbesthoudend sediment of slib te verwijderen

- Eenvoudige handelingen: mag via doe-het-zelf of door werknemer(s) met opleidingsattest eenvoudige handelingen  
Enkel door werknemers met opleidingsattest eenvoudige handelingen omdat materiaal op enkele plaatsen beschadigd is. Het materiaal mag niet verder gebroken of beschadigd worden. Gebruik van persoonlijke beschermingsmiddelen + fixatie + dubbel verpakken is belangrijk. Erkende asbestverwijderaar is aangewezen, maar niet verplicht.

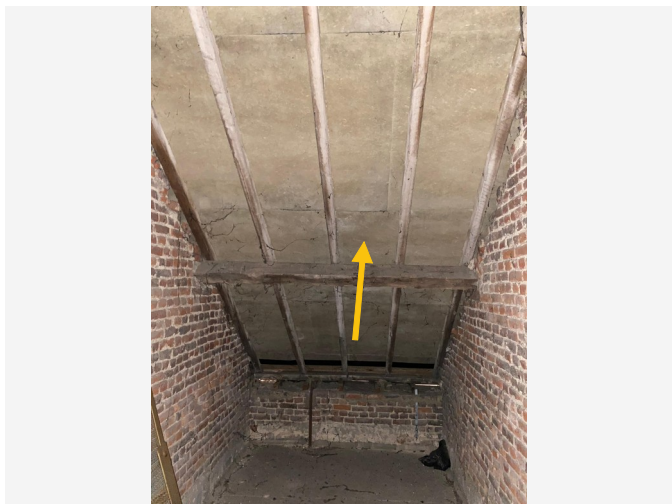
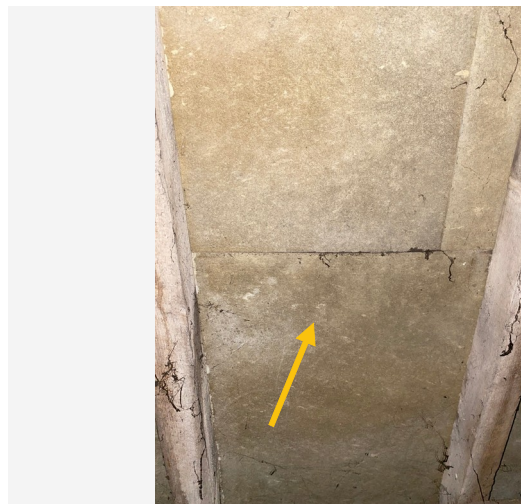
| Eindbeoordeling materiaalrisico | Verhoogd materiaalrisico en/of verhoogde kans op vezelvrijgave |

| Asbestsoort (vezeltype) | Crocidoliet aanwezig |
| Toestand van het materiaal | Licht beschadigd, licht verweerd. Intact materiaal type Pical – asbestboard of categorie III 'gebondenheid' |

| Beschrijving | Onderdak type Menuiserite - Zolder/Dak |

Verwijderen

- Scherm in afwachting van verwijdering het asbestmateriaal af van luchtstromingen en verstoring: bijvoorbeeld door het te verpakken, te fixeren, af te dekken, signalisatie - afbakening aan te brengen, ...
- Zorg voor een veilig beheer en verwijder dit asbestmateriaal wanneer het bij werken eenvoudig bereikbaar wordt. Controleer de toestand jaarlijks op wijzigingen.

- Eenvoudige handelingen: mag via doe-het-zelf of door werknemer(s) met opleidingsattest eenvoudige handelingen  
Enkel door werknemers met opleidingsattest eenvoudige handelingen gezien de technische complexiteit. Het materiaal mag niet gebroken of beschadigd worden. Gebruik van persoonlijke beschermingsmiddelen + fixatie + dubbel verpakken is belangrijk. Erkende asbestverwijderaar is aangewezen, maar niet verplicht.

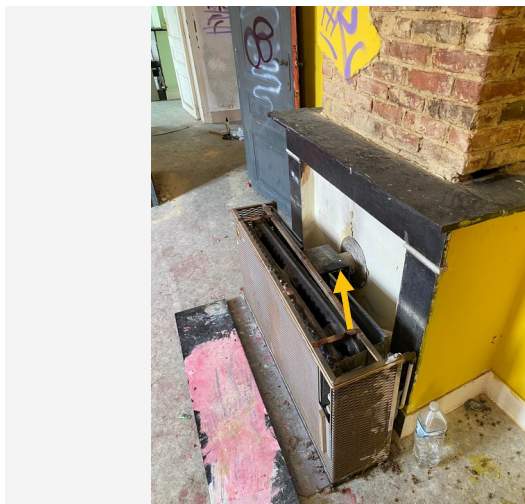
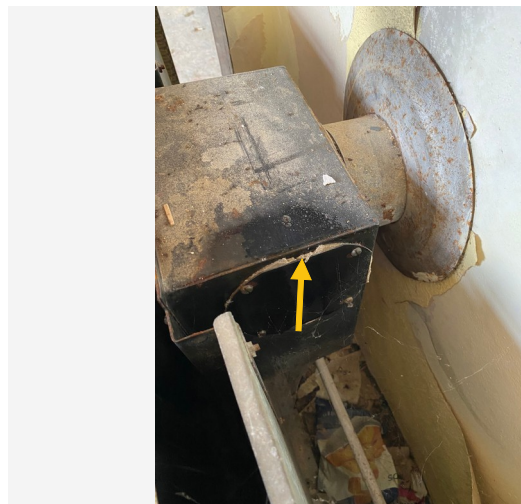
| Eindbeoordeling materiaalrisico | Verhoogd materiaalrisico en/of verhoogde kans op vezelvrijgave |

| Asbestconcentratie | Hoog ( $\geq 50\%$ ) |
| Toestand van het materiaal | Licht beschadigd, licht verweerd. Intact materiaal type Pical – asbestboard of categorie III 'gebondenheid' |

| Beschrijving | Pakking in radiator |

Verwijderen

- Scherm in afwachting van verwijdering het asbestmateriaal af van luchtstromingen en verstoring: bijvoorbeeld door het te verpakken, te fixeren, af te dekken, signalisatie - afbakening aan te brengen, ...
- Zorg voor een veilig beheer en verwijder dit asbestmateriaal wanneer het bij werken eenvoudig bereikbaar wordt. Controleer de toestand jaarlijks op wijzigingen.

- Eenvoudige handelingen: enkel door erkend asbestverwijderaar  
Door erkend verwijderaar via de techniek van eenvoudige handelingen. Gebruik van persoonlijke beschermingsmiddelen + fixatie is belangrijk.

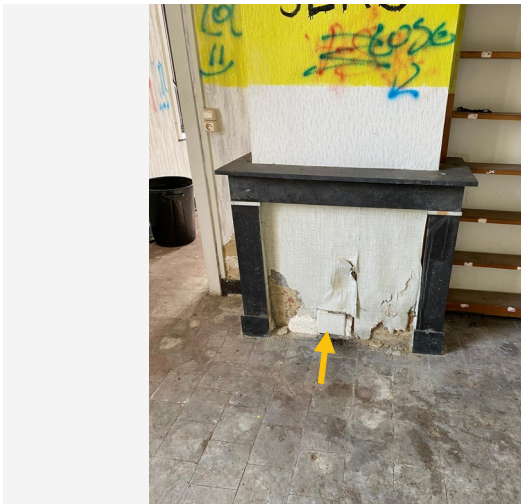
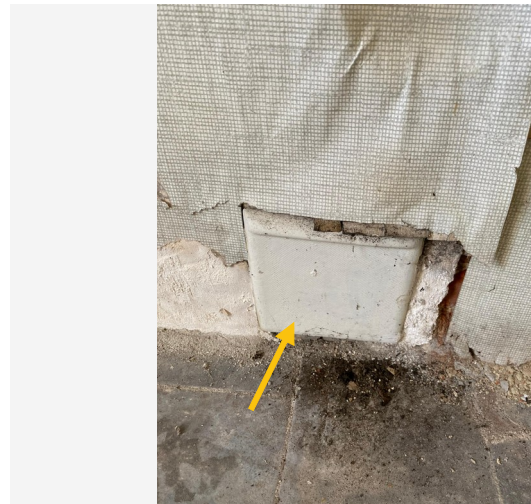
| Eindbeoordeling materiaalrisico | Verhoogd materiaalrisico en/of verhoogde kans op vezelvrijgave |

| Asbestsoort (vezeltype) | Crocidoliet aanwezig |
| Toestand van het materiaal | Licht beschadigd, licht verweerd. Intact materiaal type Pical – asbestboard of categorie III 'gebondenheid' |

| Beschrijving | Roetluik |

Verwijderen

- Zorg voor een veilig beheer en verwijder dit asbestmateriaal wanneer het bij werken eenvoudig bereikbaar wordt. Controleer de toestand jaarlijks op wijzigingen.

- Eenvoudige handelingen: mag via doe-het-zelf of door werknemer(s) met opleidingsattest eenvoudige handelingen  
Materiaal kan zelf verwijderd worden, indien het materiaal intact blijft (niet breken of beschadigen) en er geen derden aanwezig zijn: gebruik van persoonlijke beschermingsmiddelen + fixatie + dubbel verpakken is belangrijk.

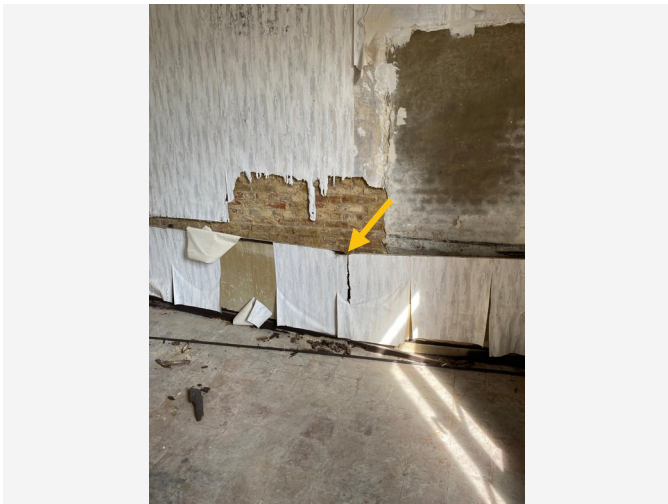
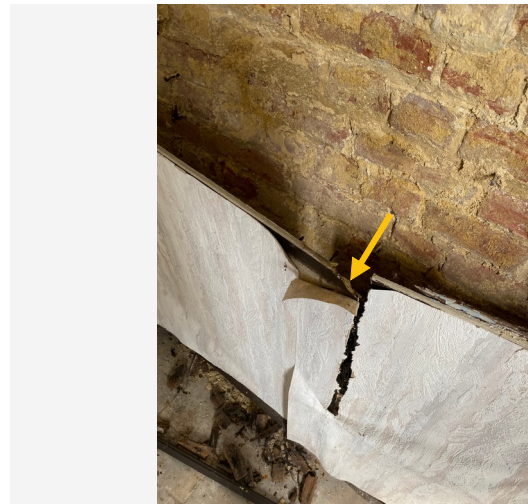
| Eindbeoordeling materiaalisico | Laag materiaalisico en/of verlaagde kans op vezelvrijgave |

| Asbestsoort (vezeltype) | Alleen chrysotiel |

Zorgvuldig beheren

- Scherm in afwachting van verwijdering het asbestmateriaal af van luchtstromingen en verstoring: bijvoorbeeld door het te verpakken, te fixeren, af te dekken, signalisatie - afbakening aan te brengen, ...
- Verwijder dit asbestmateriaal zo snel mogelijk. Volg de toestand goed op.

- Eenvoudige handelingen: mag via doe-het-zelf of door werknemer(s) met opleidingsattest eenvoudige handelingen  
Enkel door werknemers met opleidingsattest eenvoudige handelingen omdat materiaal broos is. Gebruik van persoonlijke beschermingsmiddelen + fixatie + dubbel verpakken zijn belangrijk.

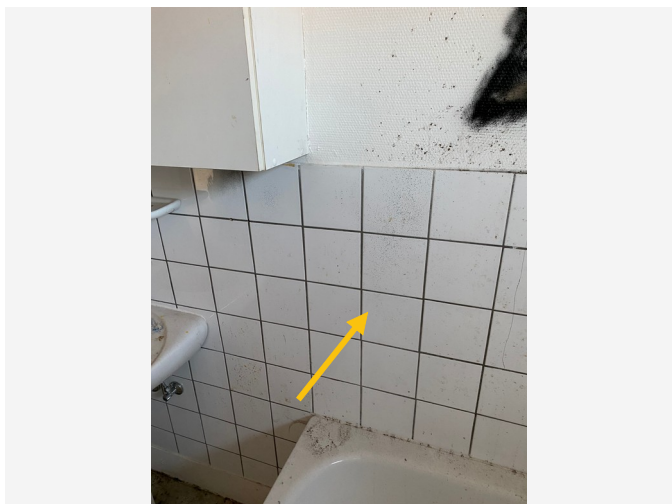
Vrije foto

Tegellijm is nergens vast te stellen: geen schade aan tegels. Mogelijks asbesthoudende tegellijm aanwezig achter muurtegels in keuken en badkamer. Destructief onderzoek is noodzakelijk om onderliggende lagen te analyseren.

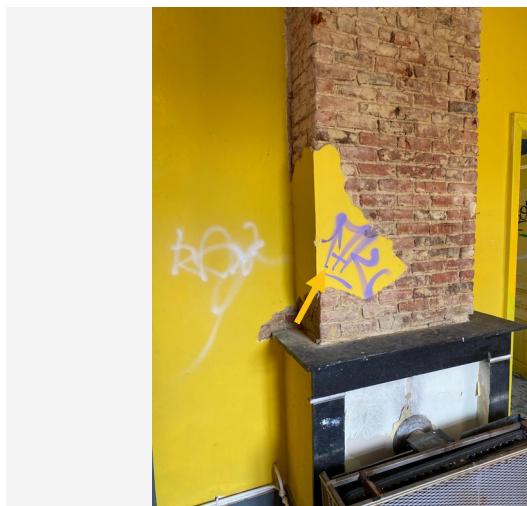
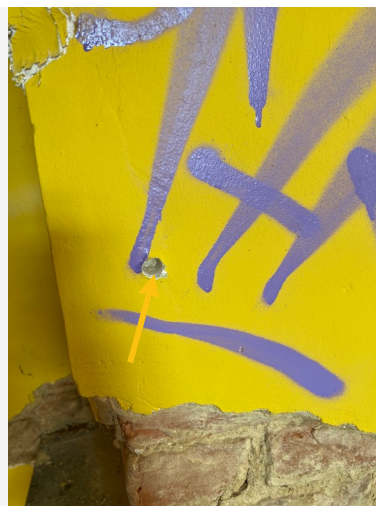
## Fiche 10: Pleisterwerk rond schouw

Geen asbest

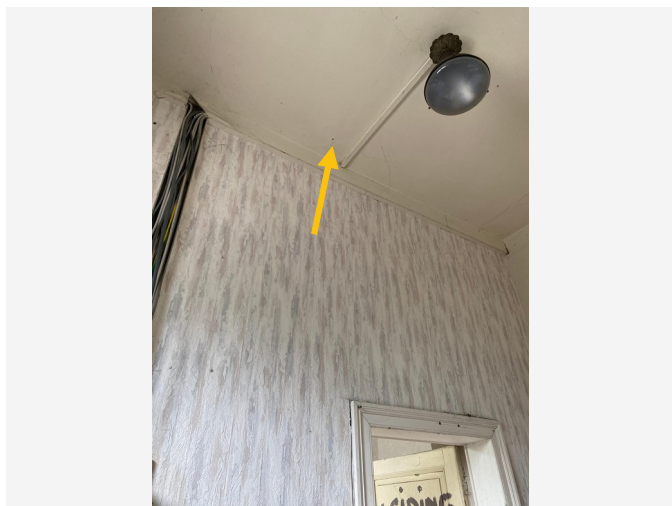
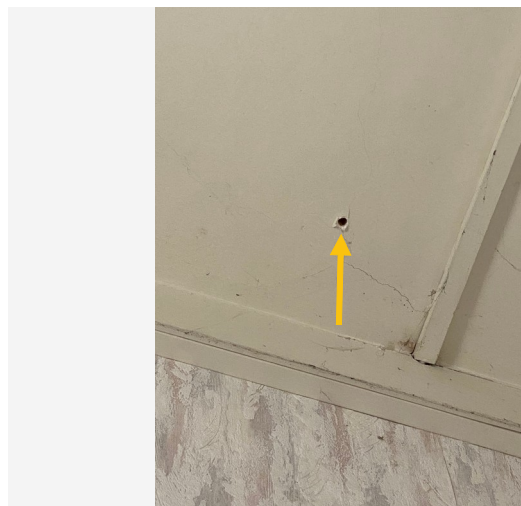
## Fiche 11: Pleisterwerk plafond

Geen asbest
