# Asbestinventarisatetest

Lierput 17, 1730 Asse

Attestnummer : 20230919-000161.000

Uitgegeven op : 19.09.2023

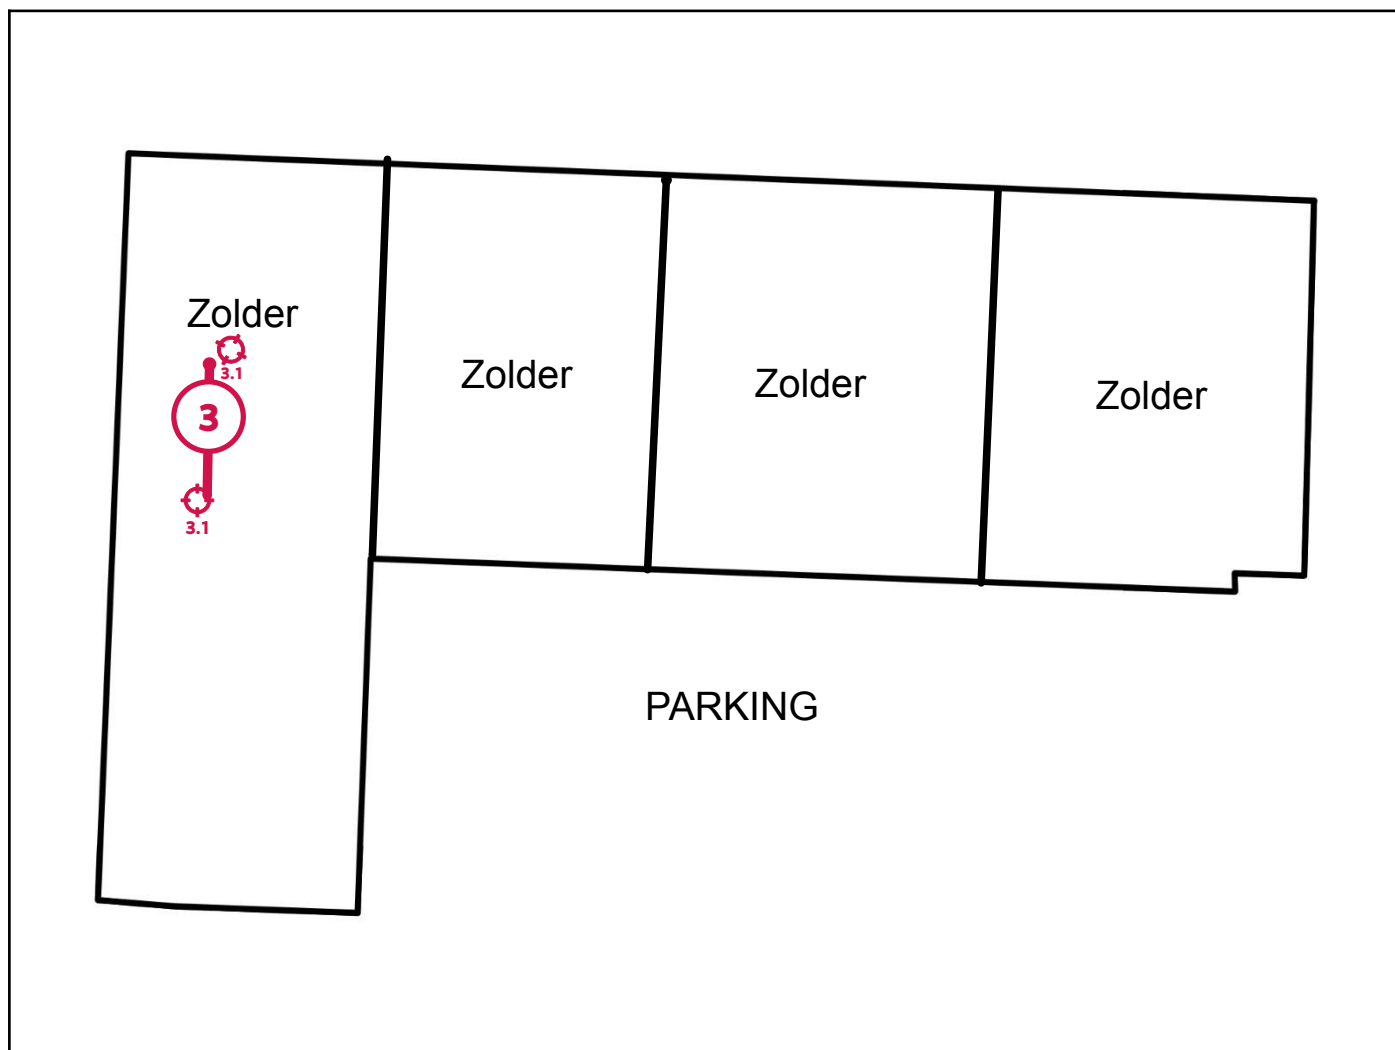
## Plan 1.1: Hoofdgebouw plan - Verdiep 1 - Zolder

| Beschrijving | Type | Actie |
|---|---|---|
| 3. Leidingisolatie rond expansievat - Zolder | Asbestmateriaal | Dringend verwijderen |

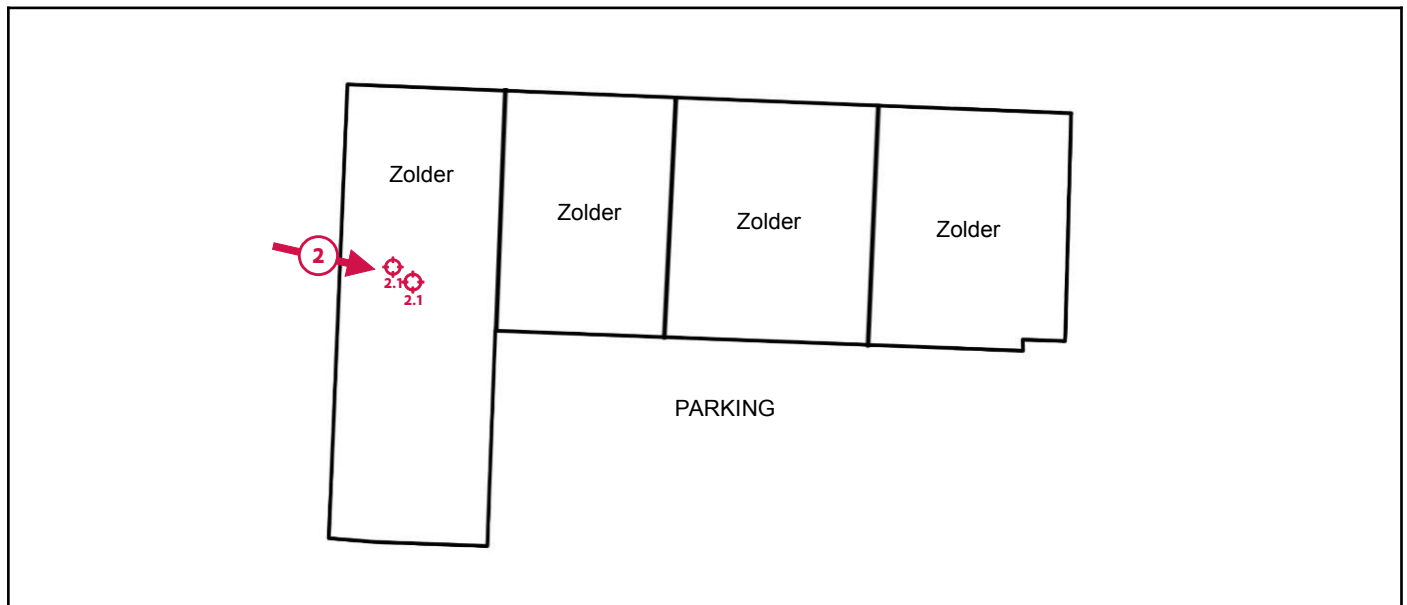
## Plan 1.3: Hoofdgebouw plan - Verdiep 1

| Beschrijving | Type | Actie |
|---|---|---|
| 2. Leidingisolatie in gips - Zolder | Asbestmateriaal | Dringend verwijderen |

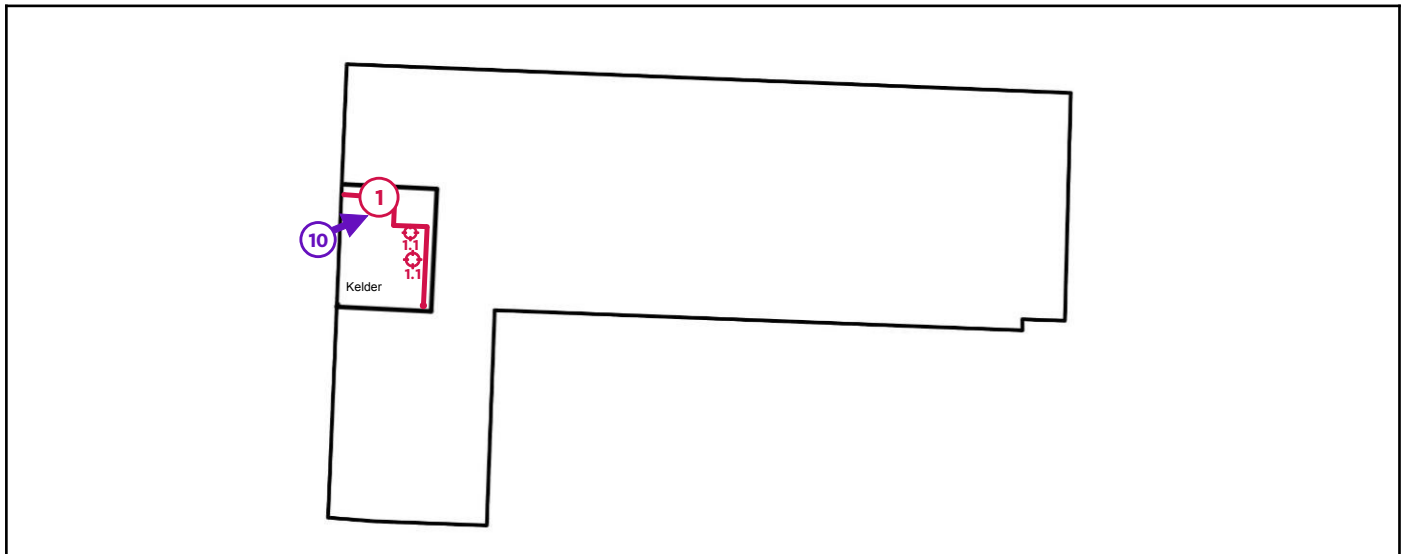
## Plan 1.4: Hoofdgebouw plan - Kelder

| Beschrijving | Type | Actie |
|---|---|---|
| 1. Leidingisolatie in gips recht stuk - Kelder | Asbestmateriaal | Dringend verwijderen |

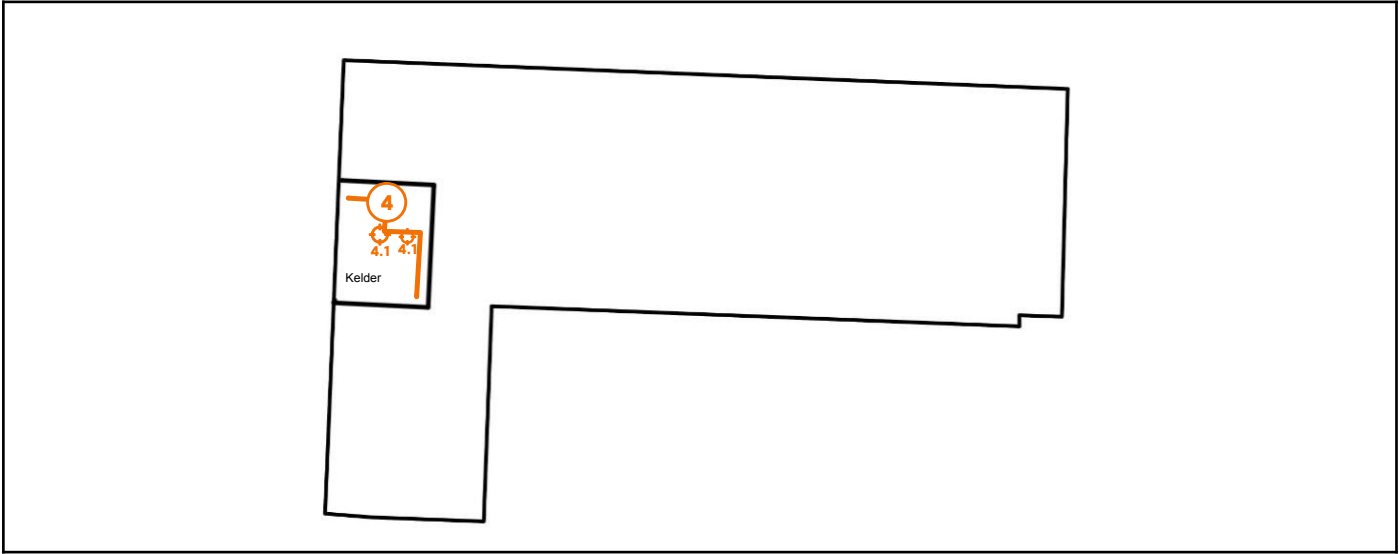
# Plan 1.5: Hoofdgebouw plan - Kelder

| Beschrijving | Type | Actie |
|---|---|---|
| 4. Leidingisolatie in gips bocht - Kelder | Asbestmateriaal | <a href="#">Verwijderen</a> |

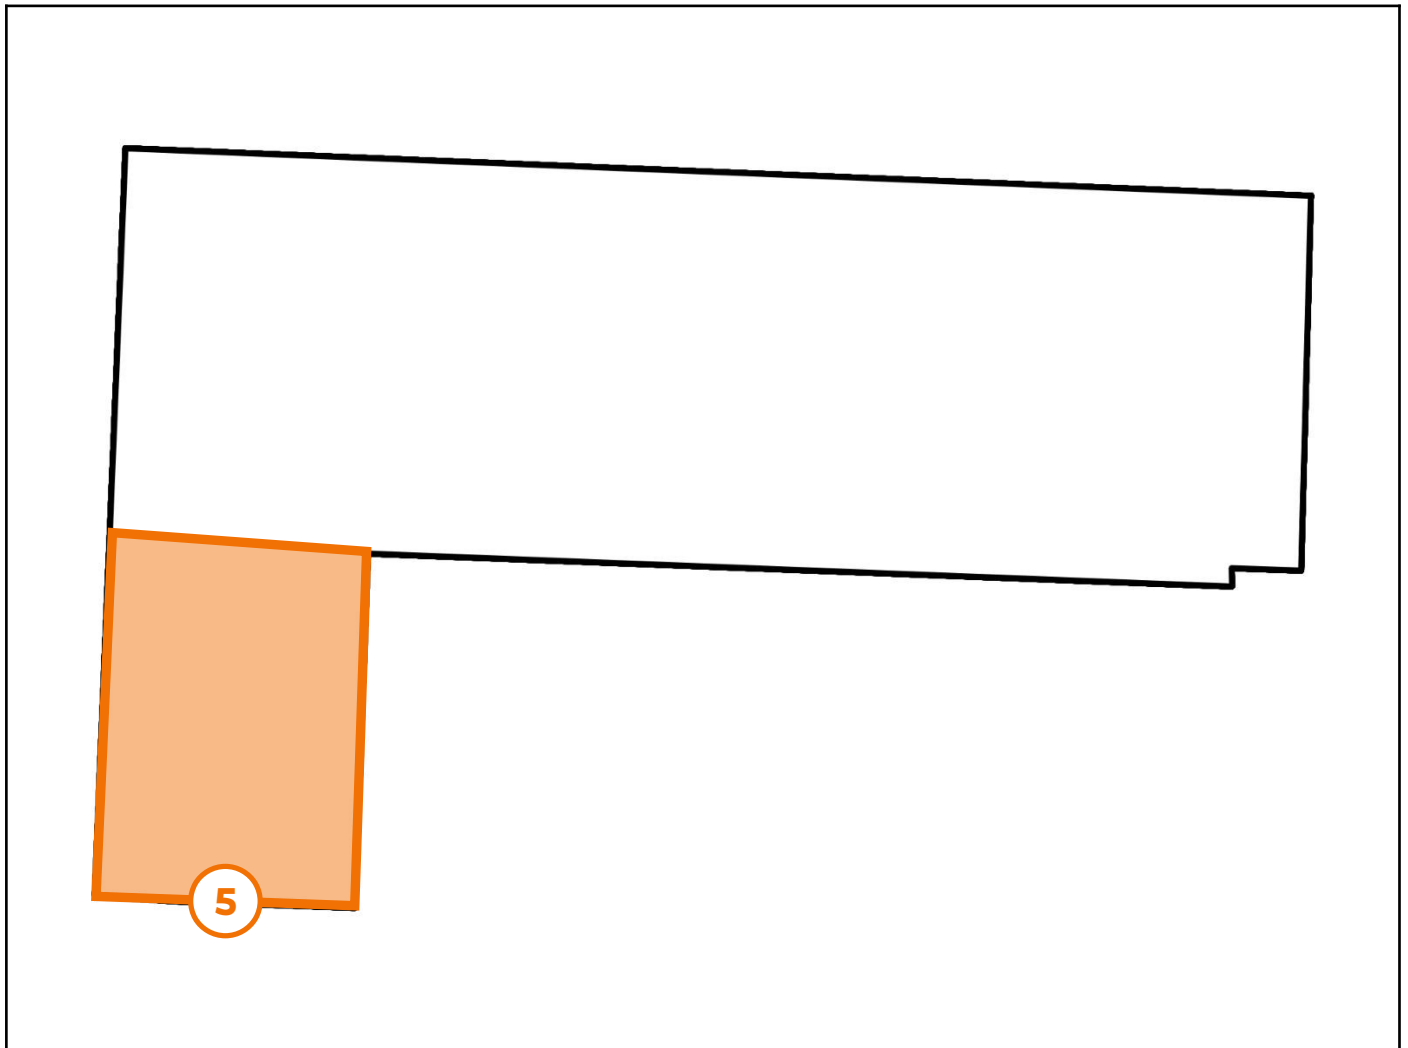
## Plan 1.10: Hoofdgebouw plan - GV

| Beschrijving | Type | Actie |
|---|---|---|
| 5. Plaat/onderdak type Menuiserite | Asbestmateriaal | <a href="#">Verwijderen</a> |

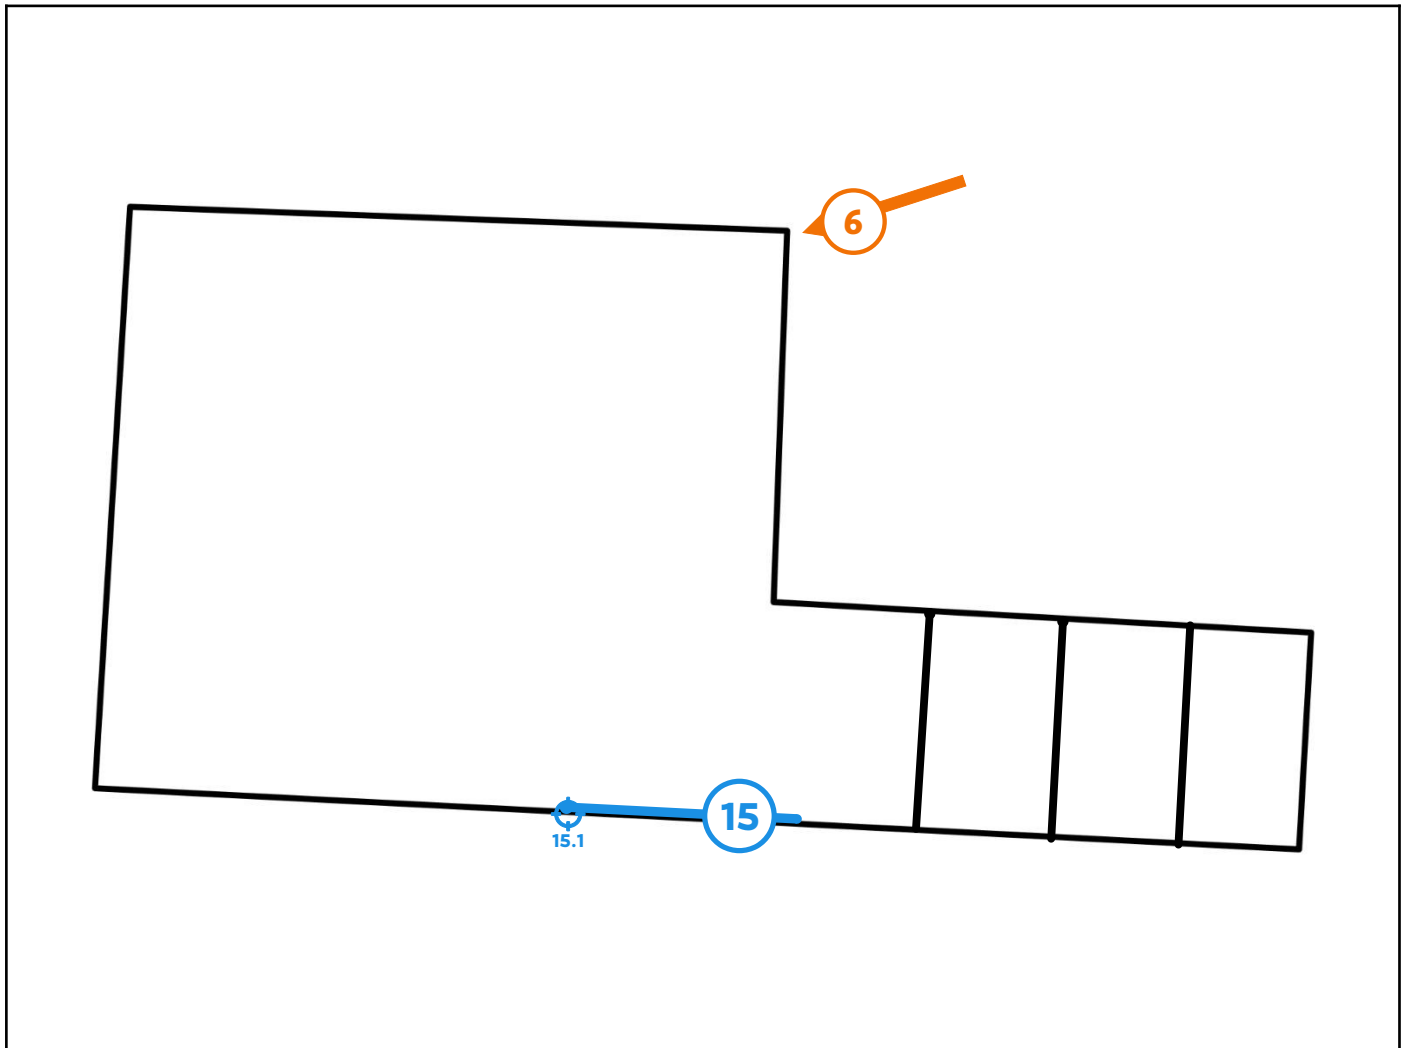
## Plan 2.1: Bijgebouw plan - GV

| Beschrijving | Type | Actie |
|---|---|---|
| 6. Verloren bekisting - Bijgebouw - GV | Asbestmateriaal | Maatregelen nemen |

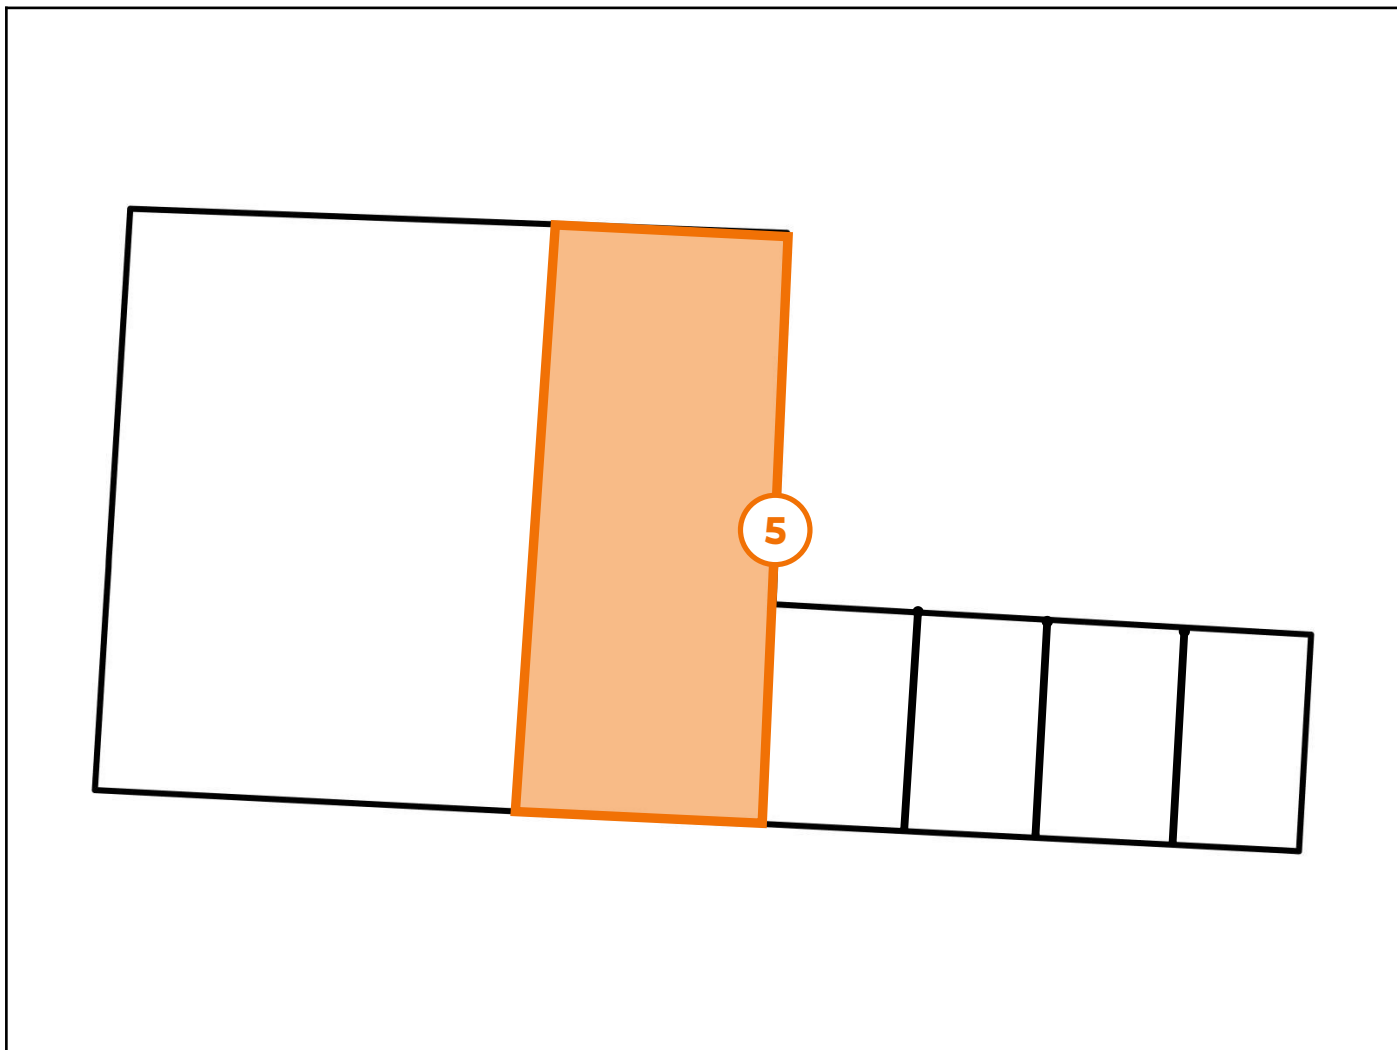
| Beschrijving | Type | Actie |
|---|---|---|
| 5. Plaat/onderdak type Menuiserite | Asbestmateriaal | <a href="#">Verwijderen</a> |

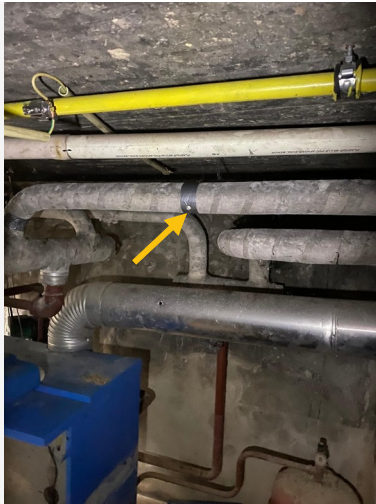
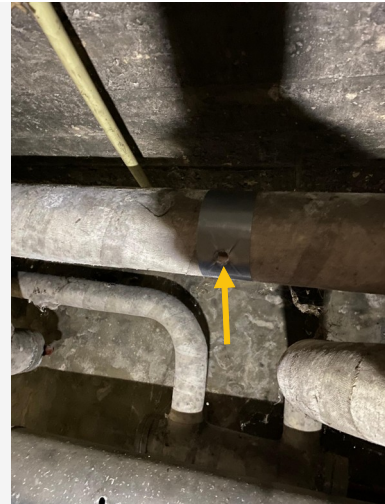
| Eindbeoordeling materiaalrisico | Hoog materiaalrisico en/of hoge kans op vezelvrijgave |

| Gebondenheid | Categorie 2: niet-hechtgebonden met matrix |
| Asbestsoort (vezeltype) | Amfibool aanwezig, uitgezonderd crocidoliet |
| Asbestconcentratie | Hoog ( $\geq 50\%$ ) |
| Afschermingsgraad van het gehele materiaal | Geheel of deels (ook) vrij aan de binnenlucht |
| Toestand van het materiaal | Matig beschadigd, matig verweerd |

| # | Type | Referentie | Resultaat |
|---|---|---|---|
| 1.1 | Mengmonster | MM07 | Amosiet, Chrysotiel |

| Beschrijving | Leidingisolatie in gips recht stuk - Kelder |

**Dringend verwijderen**

- Sluit de ruimte luchtdicht af en vermijd het betreden van de ruimte.
- Scherm in afwachting van verwijdering het asbestmateriaal af van luchtstromingen en verstoring: bijvoorbeeld door het te verpakken, te fixeren, af te dekken, signalisatie - afbakening aan te brengen, ...
- Verwijder dit asbestmateriaal zo snel mogelijk. Volg de toestand goed op.
- Voer binnenluchtmetingen uit om actuele blootstellingsrisico's in de binnenlucht te monitoren.

- Hermetische zone (erkend asbestverwijderaar)  
Leidingisolatie in gips kan enkel verwijderd worden via de techniek van Hermetische zone.

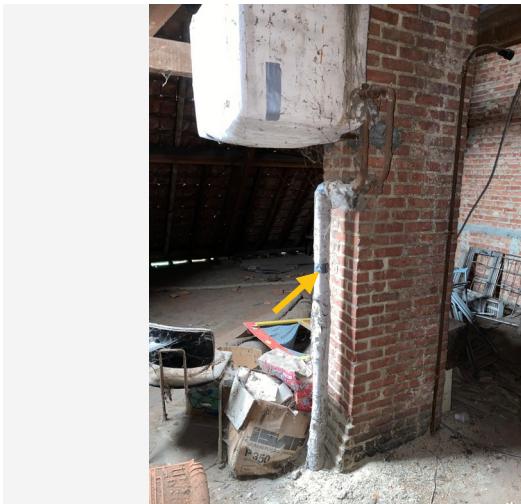
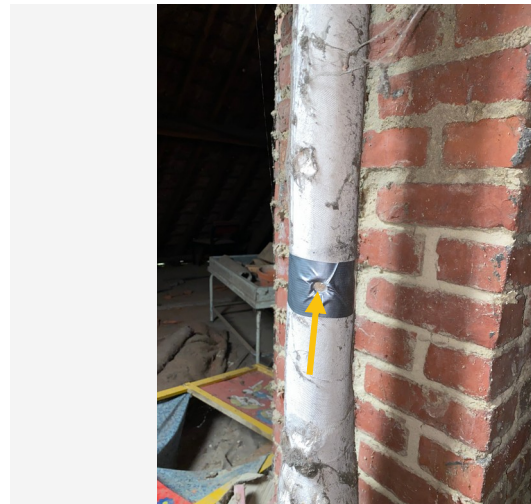
| Eindbeoordeling materiaalarisico | Hoog materiaalarisico en/of hoge kans op vezelvrijgave |

| Gebondenheid | Categorie 2: niet-hechtgebonden met matrix |
| Asbestsoort (vezeltype) | Amfibool aanwezig, uitgezonderd crocidoliet |
| Asbestconcentratie | Hoog ( $\geq 50\%$ ) |
| Afschermingsgraad van het gehele materiaal | Geheel of deels (ook) vrij aan de binnenlucht |
| Toestand van het materiaal | Zwaar beschadigd, zwaar verweerd |

| # | Type | Referentie | Resultaat |
|---|---|---|---|
| 2.1 | Mengmonster | MM04 | Amosiet, Chrysotiel |

| Beschrijving | Leidingisolatie in gips - Zolder |

| Opmerking | Mengstaal genomen van recht stuk en bocht omdat het slechts over 1,5 meter gaat. Materiaal loopt verticaal naar beneden. |

**Dringend verwijderen**

- Sluit de ruimte luchtdicht af en vermijd het betreden van de ruimte.
- Scherm in afwachting van verwijdering het asbestmateriaal af van luchtstromingen en verstoring: bijvoorbeeld door het te verpakken, te fixeren, af te dekken, signalisatie - afbakening aan te brengen, ...
- Verwijder dit asbestmateriaal zo snel mogelijk. Volg de toestand goed op.
- Voer binnenluchtmetingen uit om actuele blootstellingsrisico's in de binnenlucht te monitoren.

- Hermetische zone (erkend asbestverwijderaar)  
Leidingisolatie in gips kan enkel verwijderd worden via de techniek van Hermetische zone.

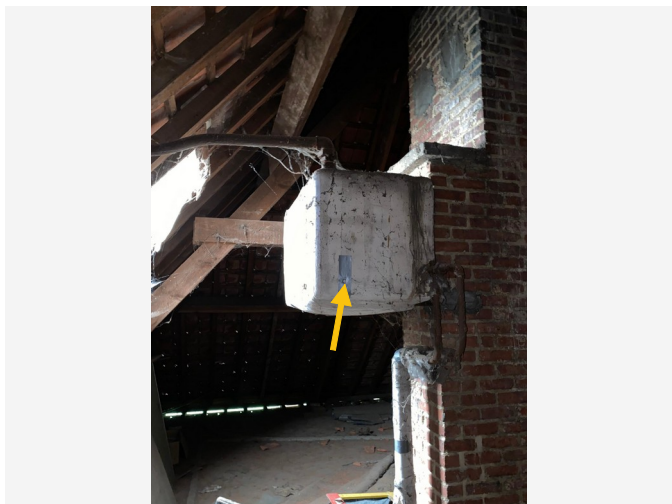
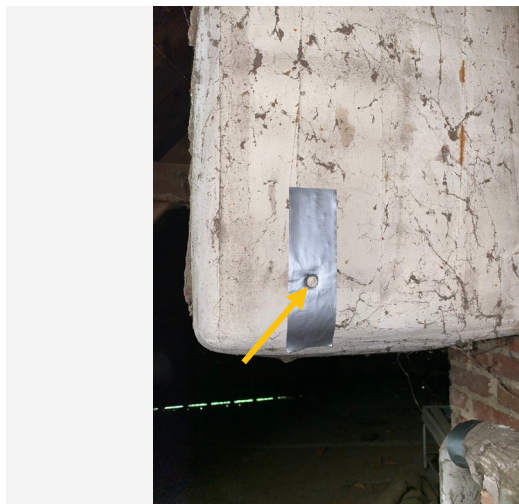
| Eindbeoordeling materiaalrisico | Hoog materiaalrisico en/of hoge kans op vezelvrijgave |

| Gebondenheid | Categorie 2: niet-hechtgebonden met matrix |
| Asbestsoort (vezeltype) | Crocidoliet aanwezig |
| Asbestconcentratie | Hoog ( $\geq 50\%$ ) |
| Afschermingsgraad van het gehele materiaal | Geheel of deels (ook) vrij aan de binnenlucht |
| Toestand van het materiaal | Matig beschadigd, matig verweerd |

| # | Type | Referentie | Resultaat |
|---|---|---|---|
| 3.1 | Mengmonster | MM03 | Amosiet, Chrysotiel, Crocidoliet |

| Beschrijving | Leidingisolatie rond expansievat - Zolder |

**Dringend verwijderen**

- Sluit de ruimte luchtdicht af en vermijd het betreden van de ruimte.
- Scherm in afwachting van verwijdering het asbestmateriaal af van luchtstromingen en verstoring: bijvoorbeeld door het te verpakken, te fixeren, af te dekken, signalisatie - afbakening aan te brengen, ...
- Verwijder dit asbestmateriaal zo snel mogelijk. Volg de toestand goed op.

- Hermetische zone (erkend asbestverwijderaar)  
Leidingisolatie in gips kan enkel verwijderd worden via de techniek van Hermetische zone.

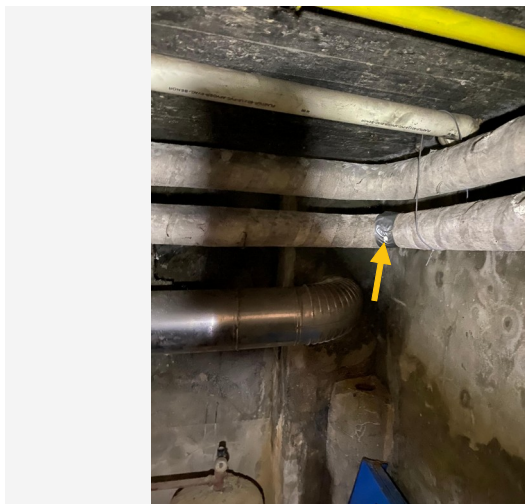
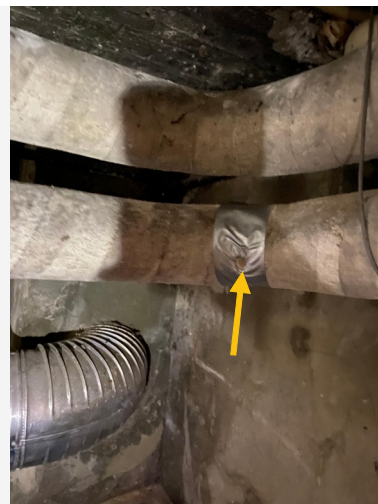
| Eindbeoordeling materiaalrisico | Verhoogd materiaalrisico en/of verhoogde kans op vezelvrijgave |

| Gebondenheid | Categorie 2: niet-hechtgebonden met matrix |
| Asbestsoort (vezeltype) | Amfibool aanwezig, uitgezonderd crocidoliet |
| Asbestconcentratie | Hoog ( $\geq 50\%$ ) |
| Afschermingsgraad van het gehele materiaal | Geheel of deels (ook) vrij aan de binnenlucht |
| Toestand van het materiaal | Licht beschadigd, licht verweerd. Intact materiaal type Pical – asbestboard of categorie III 'gebondenheid' |

| # | Type | Referentie | Resultaat |
|---|---|---|---|
| 4.1 | Mengmonster | MM08 | Amosiet, Chrysotiel |

| Beschrijving | Leidingisolatie in gips bocht - Kelder |

Verwijderen

- Scherm in afwachting van verwijdering het asbestmateriaal af van luchtstromingen en verstoring: bijvoorbeeld door het te verpakken, te fixeren, af te dekken, signalisatie - afbakening aan te brengen, ...
- Verwijder dit asbestmateriaal zo snel mogelijk. Volg de toestand goed op.

- Hermetische zone (erkend asbestverwijderaar)  
Leidingisolatie in gips kan enkel verwijderd worden via de techniek van Hermetische zone.

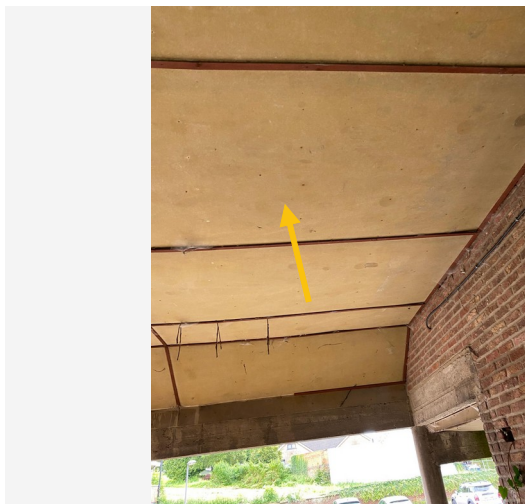
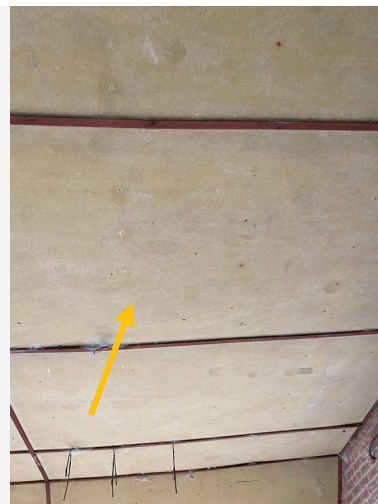
| Eindbeoordeling materiaalrisico | Verhoogd materiaalrisico en/of verhoogde kans op vezelvrijgave |

| Gebondenheid | Categorie 1: hechtgebonden in oorsprong |
| Asbestsoort (vezeltype) | Crocidoliet aanwezig |
| Asbestconcentratie | Laag (< 50%) |
| Afschermingsgraad van het gehele materiaal | Geheel of deels vrij aan de buitenlucht |

Verwijderen

- Scherm in afwachting van verwijdering het asbestmateriaal af van luchtstromingen en verstoring: bijvoorbeeld door het te verpakken, te fixeren, af te dekken, signalisatie - afbakening aan te brengen, ...
- Verwijder dit asbestmateriaal zo snel mogelijk. Volg de toestand goed op.

- Eenvoudige handelingen: mag via doe-het-zelf of door werknemer(s) met opleidingsattest eenvoudige handelingen  
Enkel door werknemers met opleidingsattest eenvoudige handelingen omdat materiaal broos en beschadigd is. Het materiaal mag niet verder gebroken of beschadigd worden. Gebruik van persoonlijke beschermingsmiddelen + fixatie + dubbel verpakken is belangrijk. Erkende asbestverwijderaar is aangewezen, maar niet verplicht.
