# Asbestinventarisatetest

Zittert 36, 1730 Asse

Attestnummer : 20250929-000139.000

Uitgegeven op : 29.09.2025

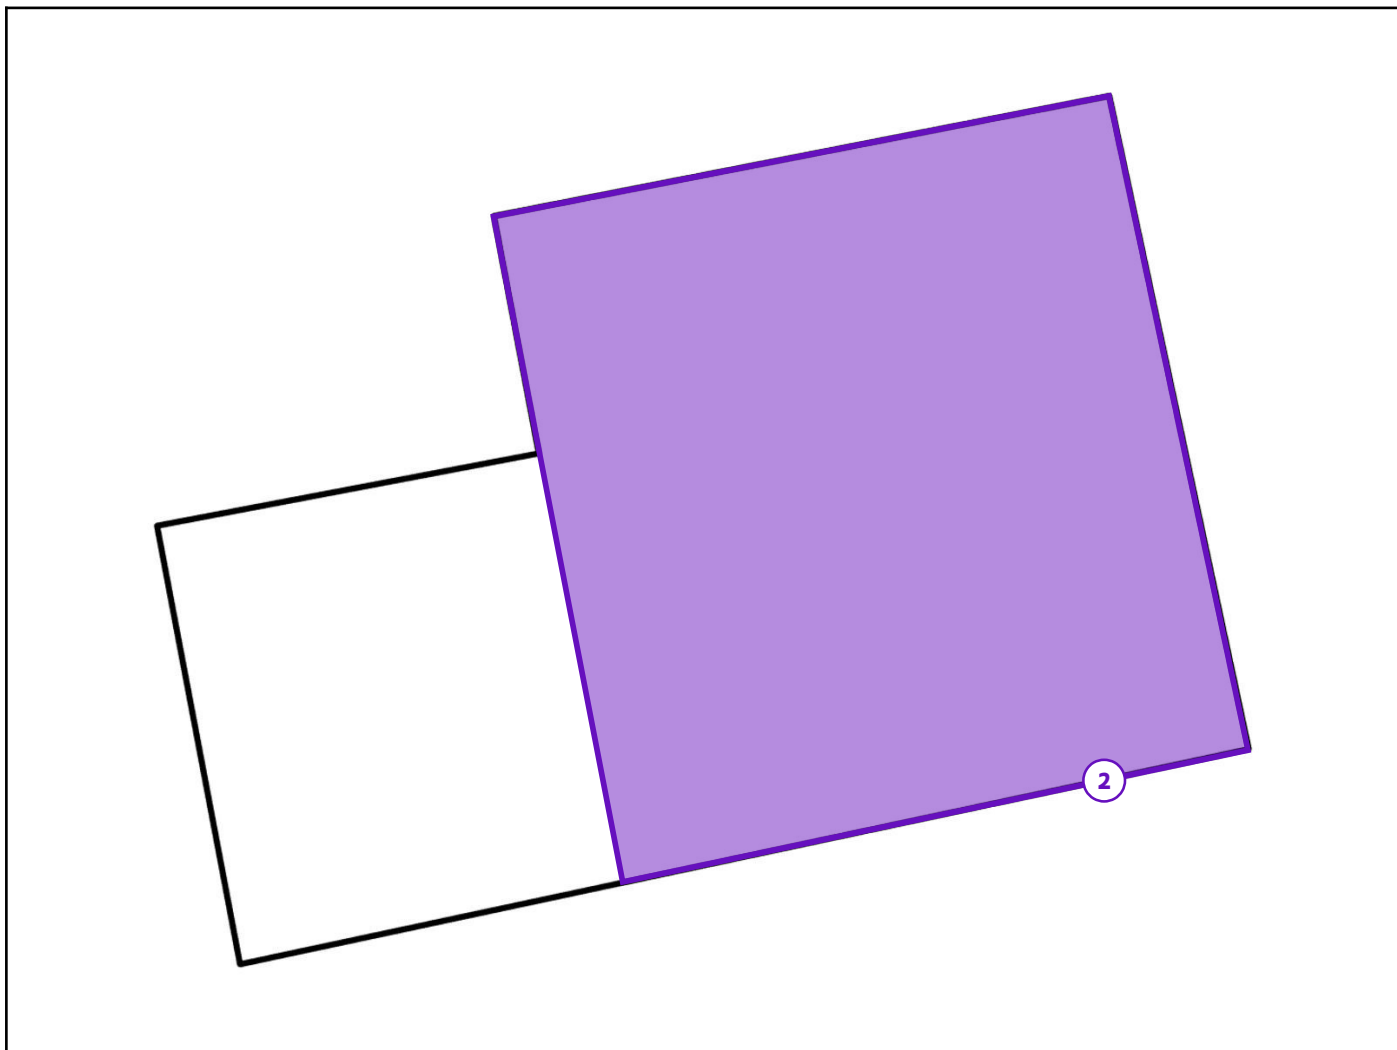
## Plan 1.11: Hoofdgebouw plan - onderdak

Beschrijving	Type	Actie
2. Onderdak niet waarneembaar	Beperking	-

**Uitleg van de asbestdeskundige:** Het onderdak is niet waarneembaar. Door de afwerkingsgraad aan de binnenzijde van de bovenste verdieping is het onderdak niet zichtbaar of inspecteerbaar. De natuurleien kunnen niet opgehoften worden. Alleen destructief onderzoek kan bepalen of het onderdak al dan niet asbesthoudend is (type menuiserite).

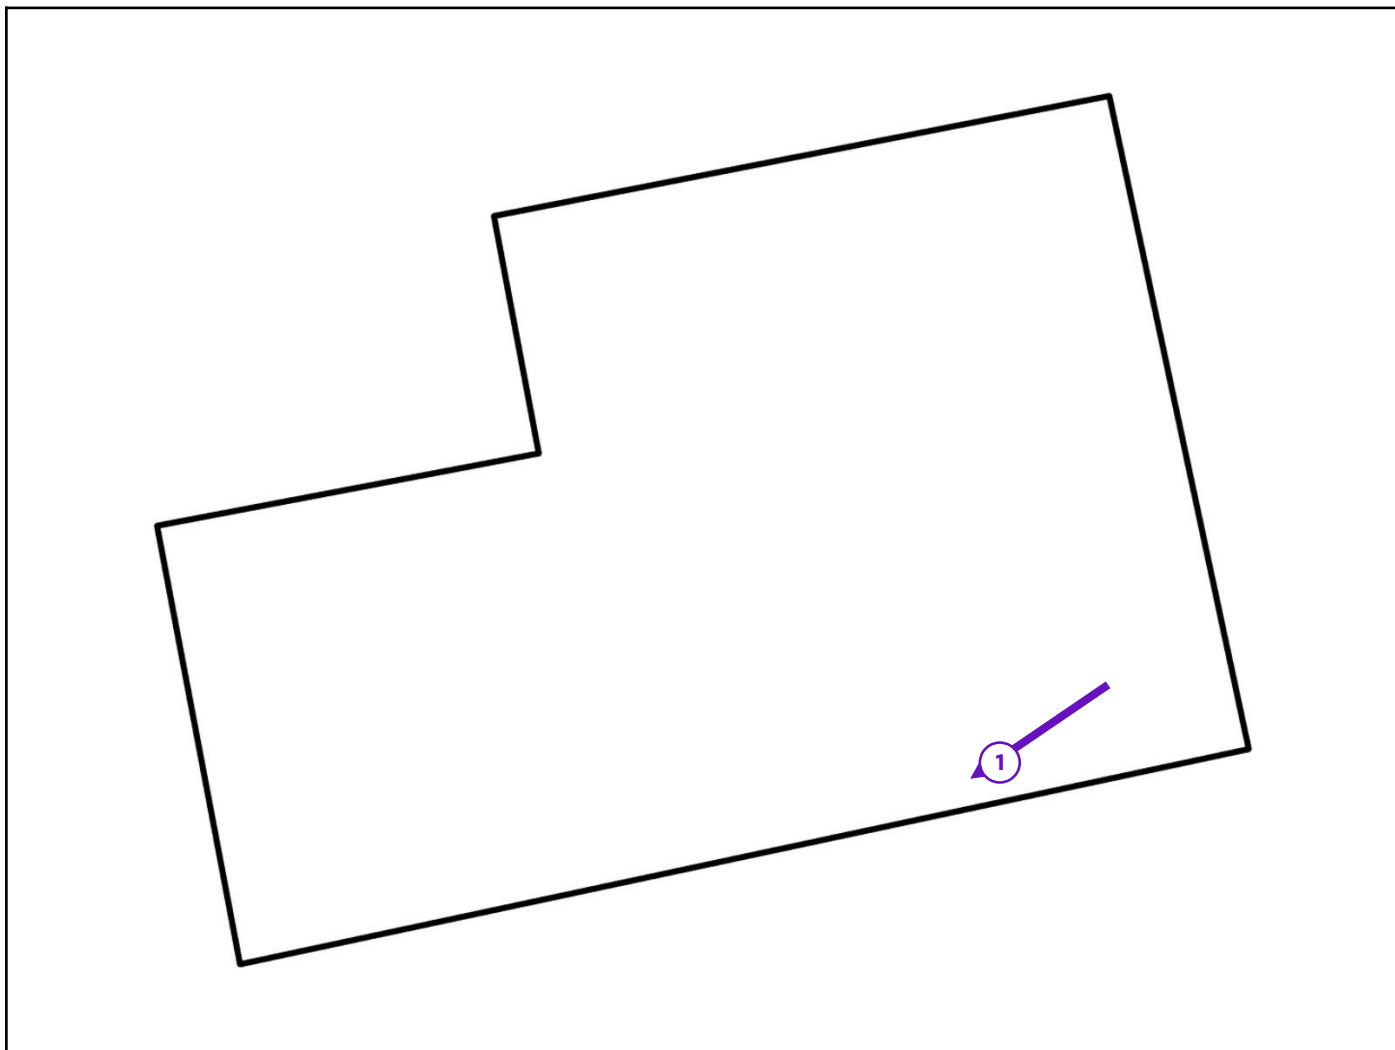
## Plan 1.12: Hoofdgebouw plan - rookgaskanaal

Beschrijving	Type	Actie
1. Schoorsteen rookgaskanaal - beoordeling	Beperking	-

**Uitleg van de asbestdeskundige:** Het rookgaskanaal is niet beoordeeld. Aan de buitenzijde is het hoger dan 3,5 meter om de schoorsteen te inspecteren. Het is niet zichtbaar of er een asbestverdacht rookgaskanaal aanwezig is in de schoorsteen. Conform ons inspectieprotocol mogen wij een beperking invoeren voor hoogtes hoger dan 3,5 m. Indien men dit wil laten onderzoeken, dient er een nieuwe afspraak gemaakt te worden en moet er een hoogtewerker voorzien worden, evenals iemand die bevoegd is om deze te bedienen en eventueel een techniker die de al dan niet aanwezige schouwhoed kan afnemen en weer terugplaatsen.

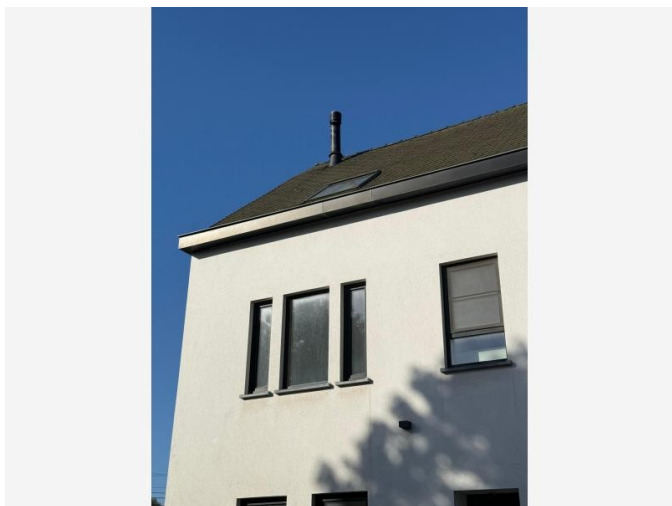
Situeringfoto

### Tijdelijke beperking

**Reden:** Het te onderzoeken materiaal situeert zich hoger dan 3,50 m te rekenen vanaf een veilige ondergrond

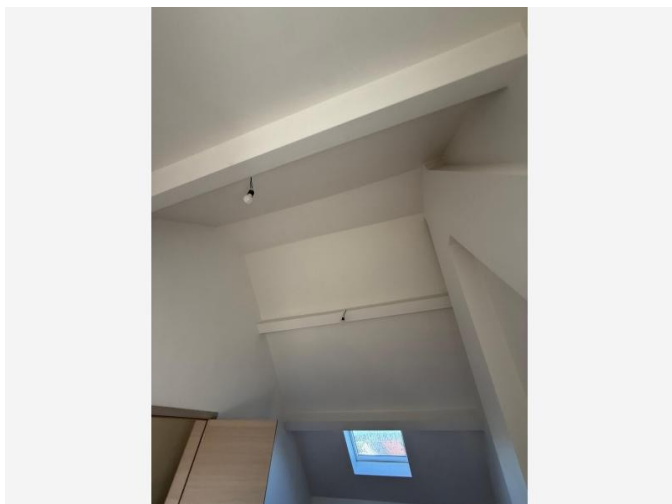
Situeringfoto

#### Permanente beperking

**Reden:** Er is geen volledige risicobeoordeling mogelijk

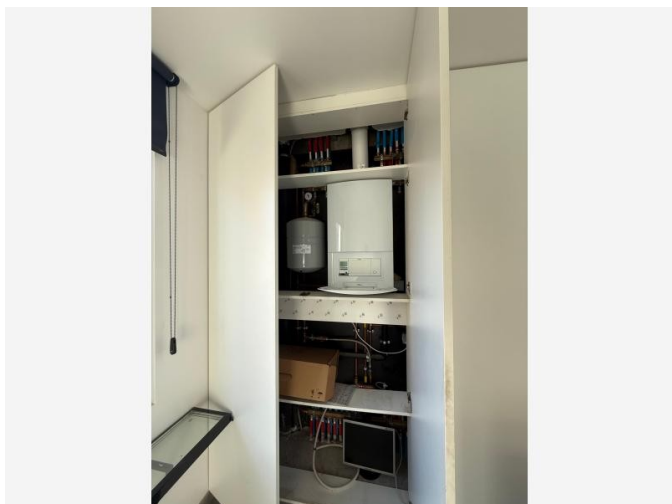
Vrije foto

Boiler werd gecontroleerd en er werd visueel geen asbestverdachte toepassing vastgesteld.

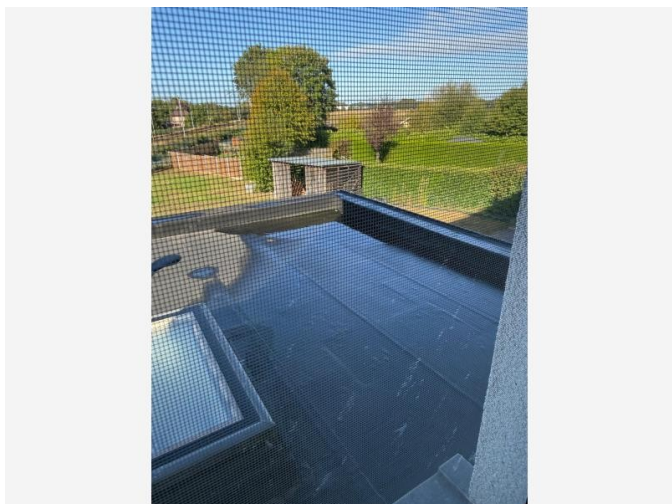
Vrije foto

Het plat dak is afgewerkt met EPDM, een materiaal dat niet asbestverdacht is. Er is echter geen zicht op eventuele oudere dakbedekkingen die zich daaronder kunnen bevinden. Het detecteren hiervan valt onder destructief onderzoek, wat niet vereist is voor het opstellen van een attest.

Wees wel attent: indien werkzaamheden aan de onderste lagen of renovaties aan het dak worden uitgevoerd, bestaat de mogelijkheid dat er nog asbestverdachte onderlagen aanwezig zijn, zeker als de constructie werd opgetrokken voor 2001. Bij renovaties is het altijd aan te raden om een asbestdeskundige in te schakelen voor een destructief onderzoek van de betreffende ruimte of ruimtes.

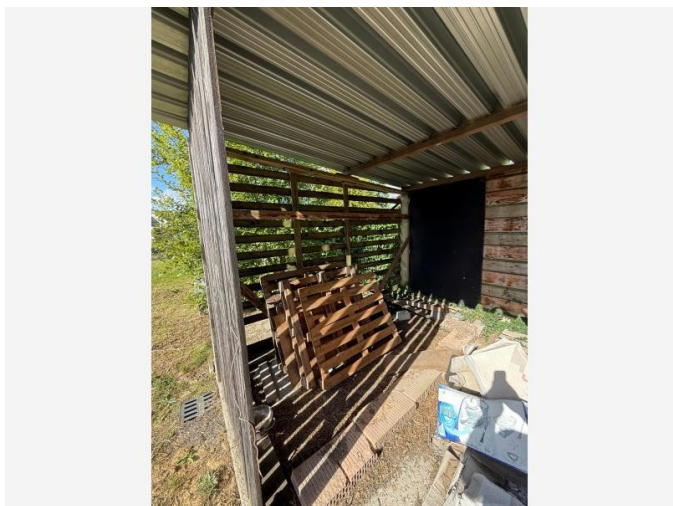
Vrije foto

Bijgebouw is volledig opgetrokken in hout, alles werd gecontroleerd en er werden geen asbestverdachte toepassingen aangetroffen.

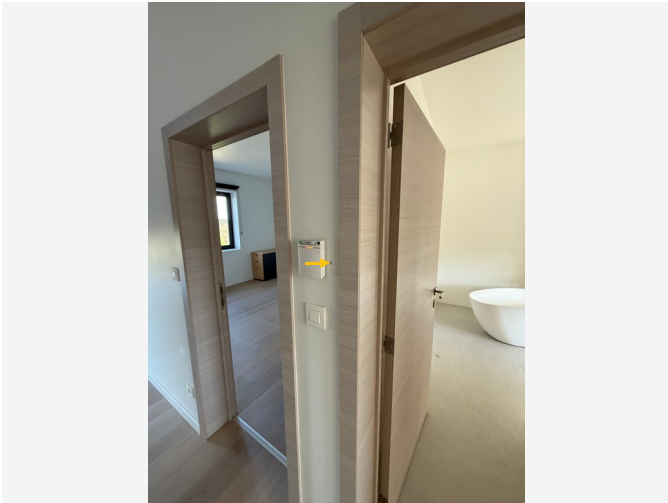
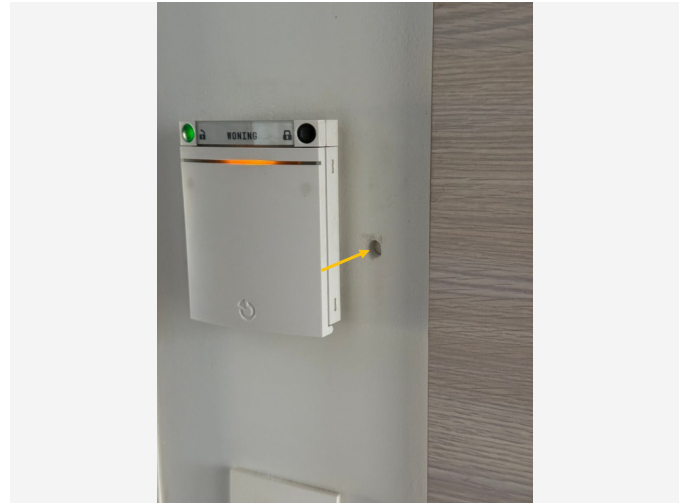
Geen asbest

#	Type	Referentie	Resultaat
6.1	Mengmonster	MM01	Geen asbest

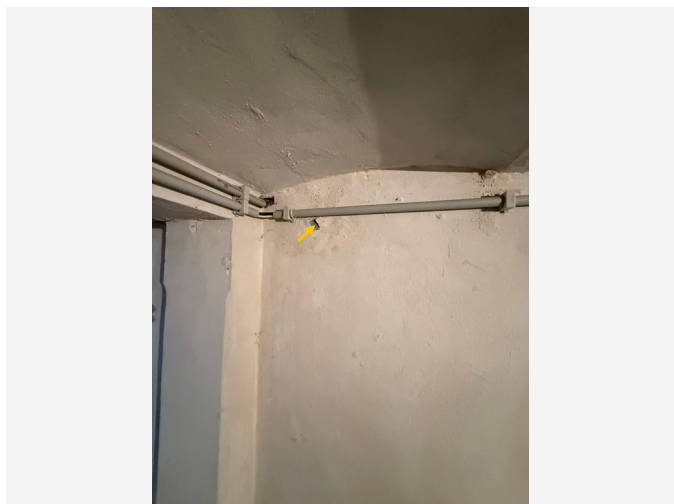
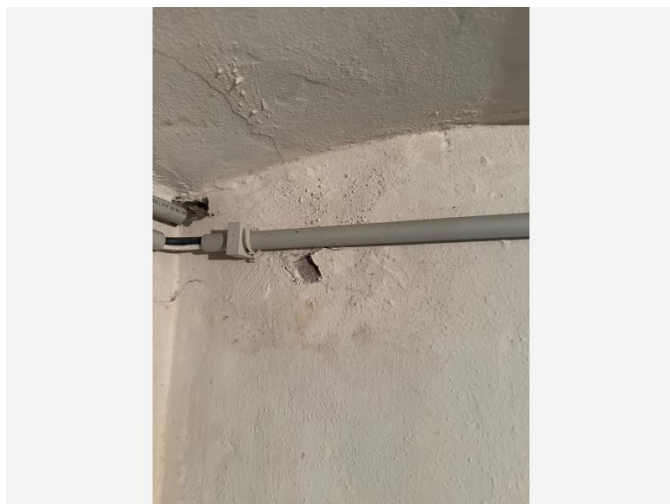
## Fiche 7: Smeerlaag kelder

Geen asbest

#	Type	Referentie	Resultaat
7.1	Mengmonster	MM04	Geen asbest

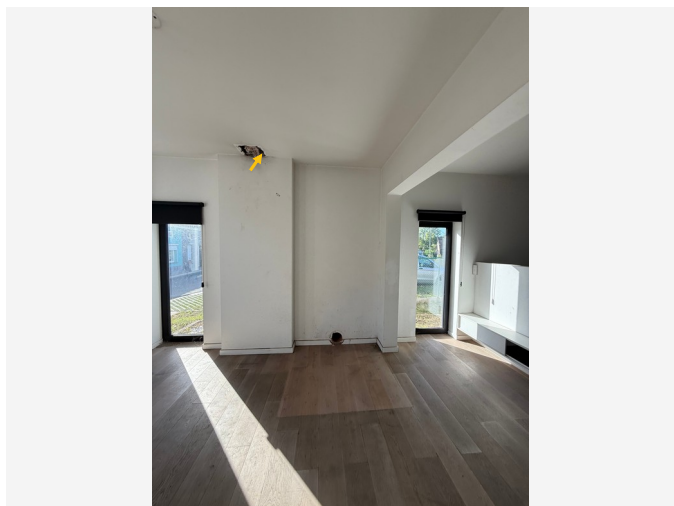
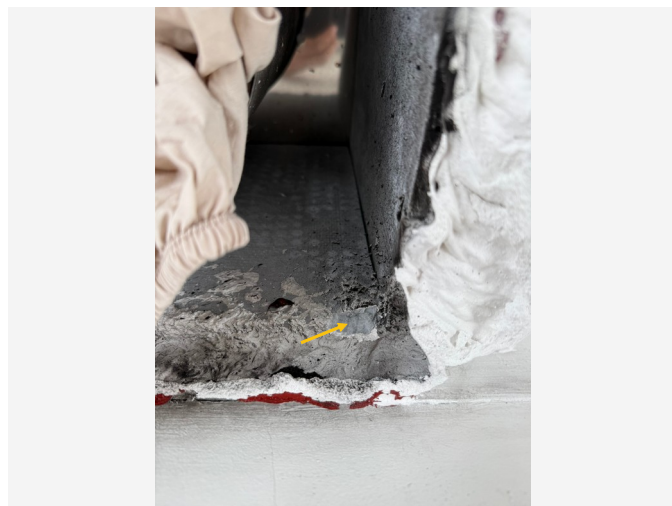
Geen asbest

#	Type	Referentie	Resultaat
8.1	Puntmonster	MM03	Geen asbest

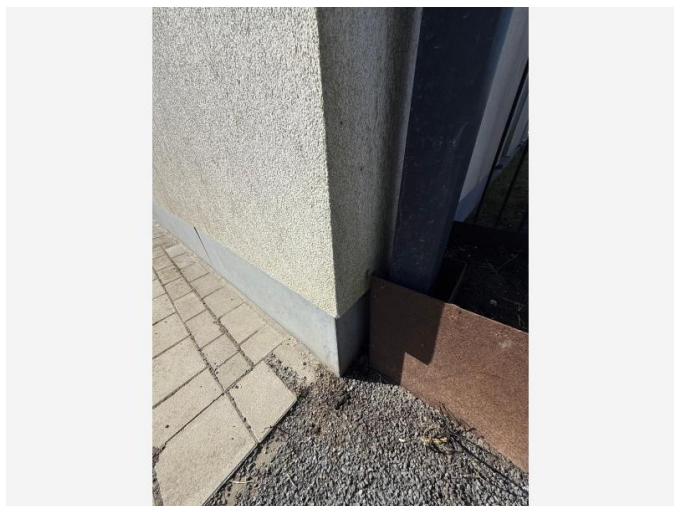
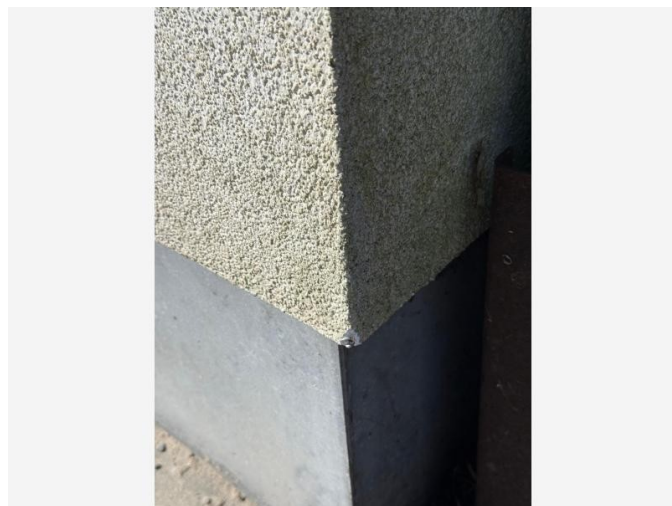
Geen asbest

#	Type	Referentie	Resultaat
9.1	Mengmonster	MM05	Geen asbest

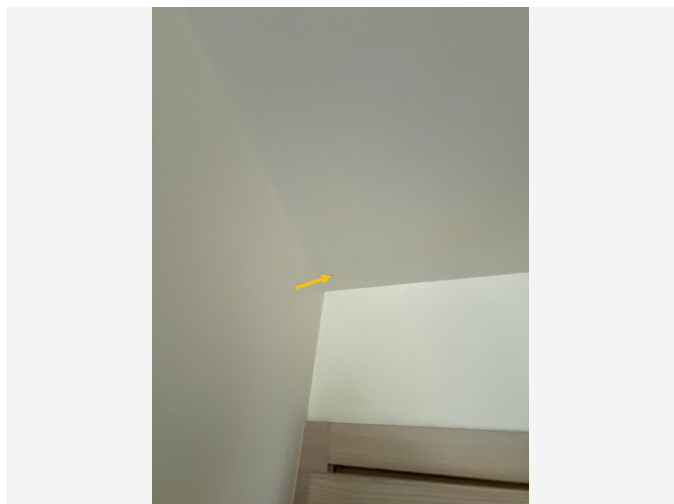
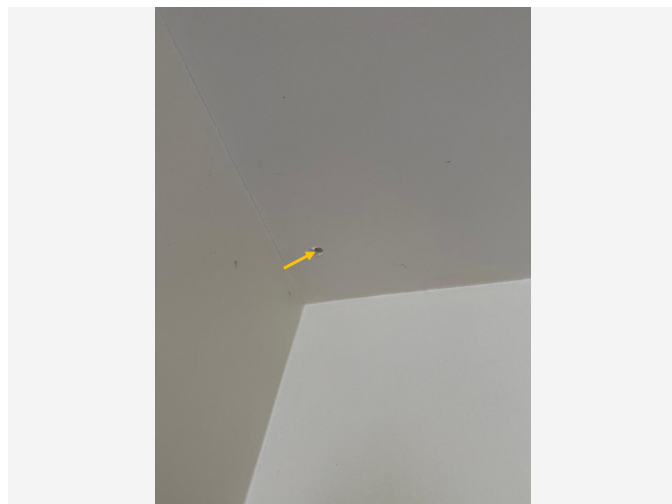
Geen asbest

#	Type	Referentie	Resultaat
10.1	Mengmonster	MM02	Geen asbest
