Asbestinventarisatetest

Langestraat 61A, 9240 Zele

Attestnummer : 20240917-000069.000

Uitgegeven op : 17.09.2024

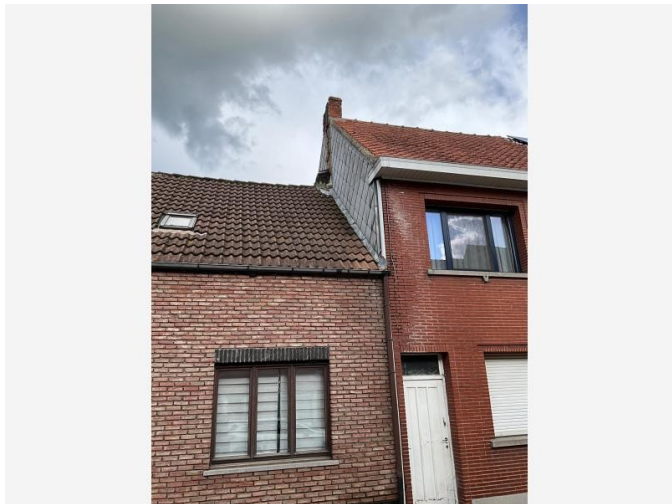
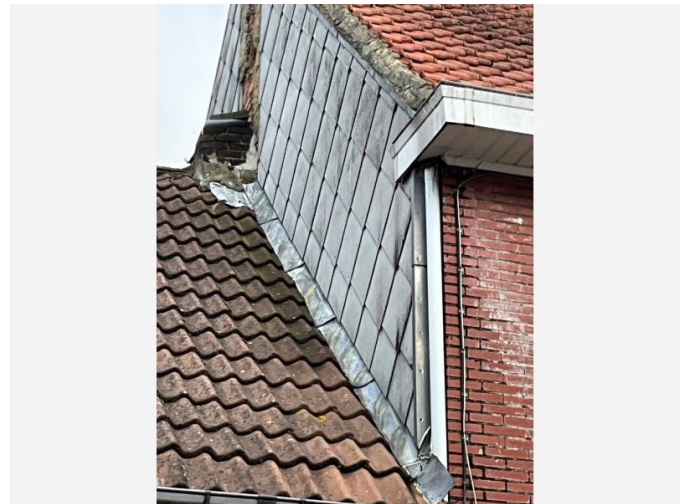
Het asbestmateriaal valt onder de mijlpaal van 2034.

Verwijderen

Eindbeoordeling materiaalrisico	Laag materiaalrisico en/of verlaagde kans op vezelvrijgave
---------------------------------	--

Beschrijving	leien
Omgeving	Buiten
Primaire drager	Schuin dak
Asbestmateriaal	Dak- en gevelbekleding - Lei, shingle
Bindmiddel van asbestmateriaal	Cement
Gebondenheid op basis van bindmiddel	Hecht
Hoeveelheid (oppervlakte - aantal)	<ul style="list-style-type: none">• 40,00 m² - 1 stuk
Totale oppervlakte	40,00 m ²
Eenvoudig bereikbaar	Nee <ul style="list-style-type: none">• Verwijdering tast de bouwkundige integriteit aan.
Bevestigingswijze	<ul style="list-style-type: none">• Geklemd
Identificatiemethode	Vaststelling zonder monsternamen
Destructieve handeling voor identificatie	Nee

- Zorg voor een veilig beheer en verwijder dit asbestmateriaal wanneer het bij werken eenvoudig bereikbaar wordt. Controleer de toestand jaarlijks op wijzigingen.

- Eenvoudige handelingen: mag via doe-het-zelf of door werknemer(s) met opleidingsattest eenvoudige handelingen
U laat dit best uitvoeren door een vakman met attest.

De leien worden best behandeld met een impregneermiddel, alvorens men gaat verwijderen.

Zorg er voor dat de leien niet breken tijdens het verwijderen

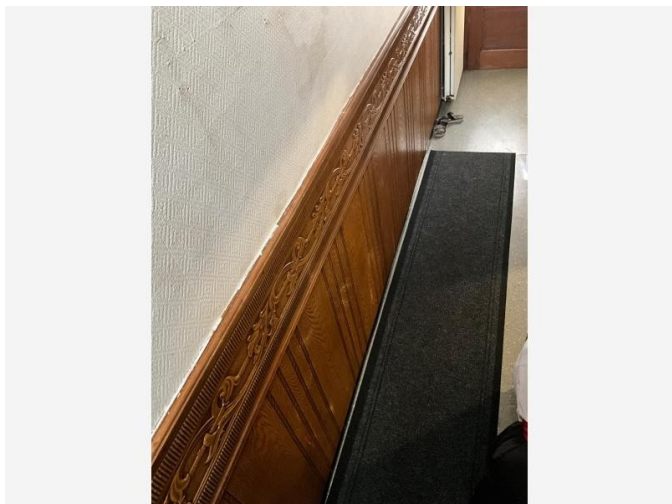
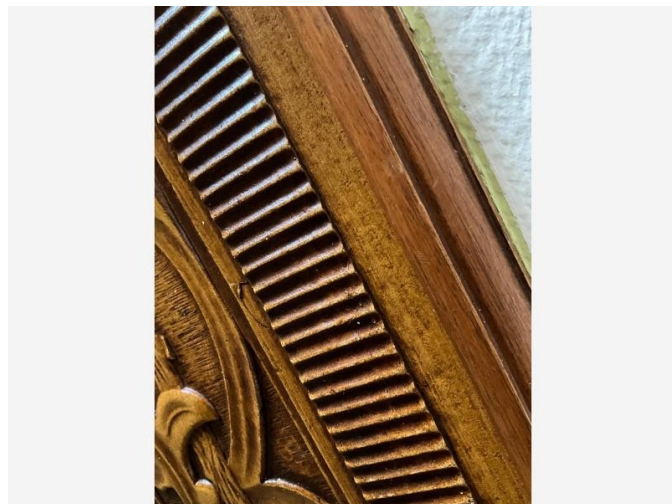
Het asbestmateriaal valt onder de mijlpaal van 2040.

Zorgvuldig beheren

Eindbeoordeling materiaalisico	Laag materiaalisico en/of verlaagde kans op vezelvrijgave
--------------------------------	---

Beschrijving	lambrisering
Omgeving	Binnen
Primaire drager	Binnenwand
Asbestmateriaal	Plaat, paneel, tablet - Generiek
Bindmiddel van asbestmateriaal	Cement
Gebondenheid op basis van bindmiddel	Hecht
Hoeveelheid (oppervlakte - dikte - aantal)	• 40,00 m ² - 1,00 cm - 1 stuk
Totaal volume	0,40 m ³
Eenvoudig bereikbaar	Ja
Bevestigingswijze	• Geschroefd
Identificatiemethode	Vaststelling zonder monstername
Destructieve handeling voor identificatie	Nee

- Zorg voor een veilig beheer. Vermijd het beschadigen van het asbestmateriaal. Controleer de toestand jaarlijks op wijzigingen.

- Eenvoudige handelingen: mag via doe-het-zelf of door werknemer(s) met opleidingsattest eenvoudige handelingen
Maak voorzichtig de vijzen los en dan kan u de platen gewoon wegnemen.

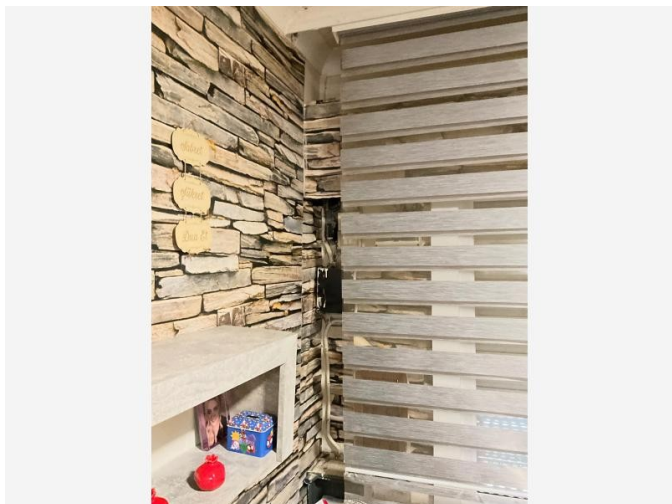
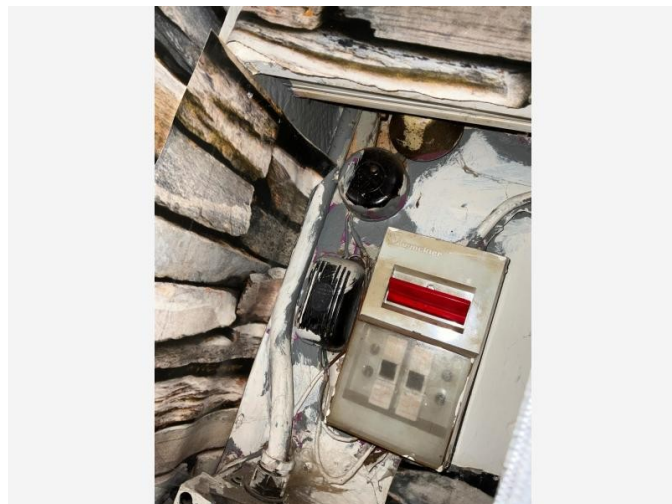
Het asbestmateriaal valt onder de mijlpaal van 2040.

Zorgvuldig beheren

Eindbeoordeling materiaalrisico	Laag materiaalrisico en/of verlaagde kans op vezelvrijgave
---------------------------------	--

Beschrijving	Bakeliet
Omgeving	Binnen
Primaire drager	Communicatie en elektrische infrastructuur en uitrusting
Asbestmateriaal	Plaat, paneel, tablet - Type Bakeliet
Bindmiddel van asbestmateriaal	Kunststof of -hars
Gebondenheid op basis van bindmiddel	Hecht
Hoeveelheid (oppervlakte - dikte - aantal)	• 0,50 m ² - 0,30 cm - 1 stuk
Totaal volume	0,002 m ³
Eenvoudig bereikbaar	Ja
Bevestigingswijze	• Geschroefd
Identificatiemethode	Vaststelling zonder monstername
Destructieve handeling voor identificatie	Nee

- Zorg voor een veilig beheer. Vermijd het beschadigen van het asbestmateriaal. Controleer de toestand jaarlijks op wijzigingen.

- Eenvoudige handelingen: mag via doe-het-zelf of door werknemer(s) met opleidingsattest eenvoudige handelingen
U mag dit zelf verwijderen

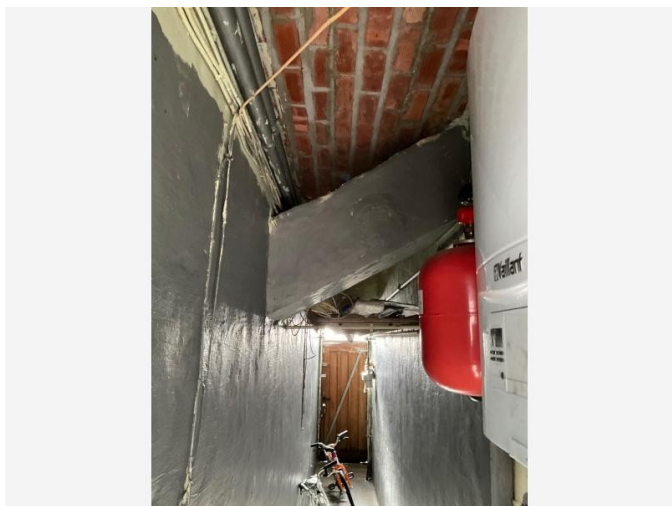
Vrije foto

Het is mogelijk dat er nog asbesthoudende materialen in de schouw zitten. Dit was niet zichtbaar

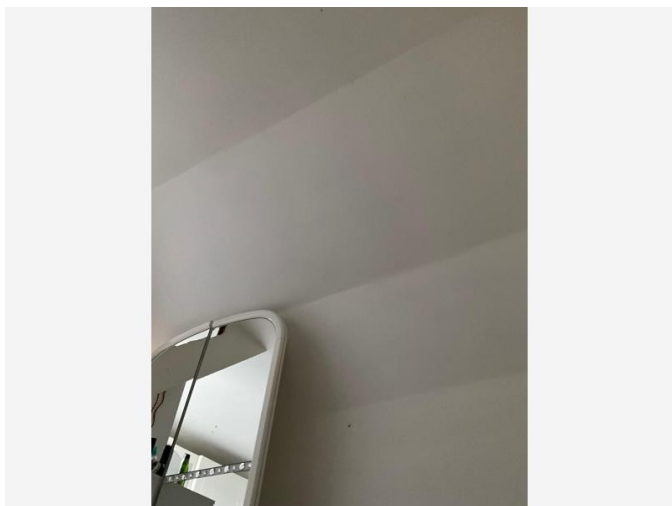
Vrije foto

De plafonds zijn verlaagd met hout/gipsplaat/pvc en dus niet asbestverdacht.

Het is echter mogelijk dat hierachter wel nog pleisterwerk of een andere asbestverdachte toepassing aanwezig is, dit kon niet getest worden in een niet-destructief onderzoek.

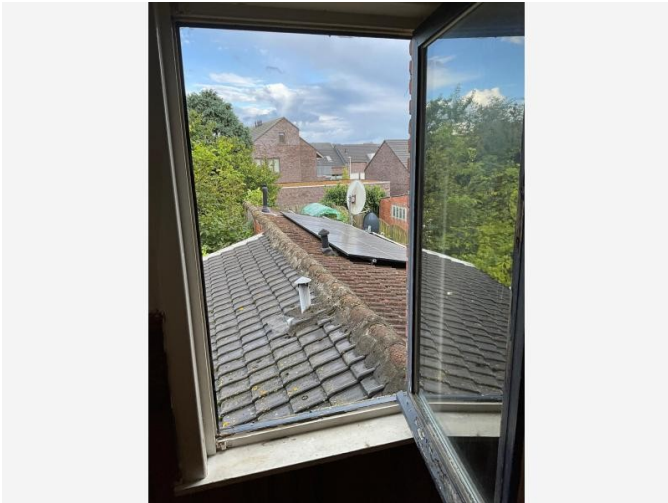
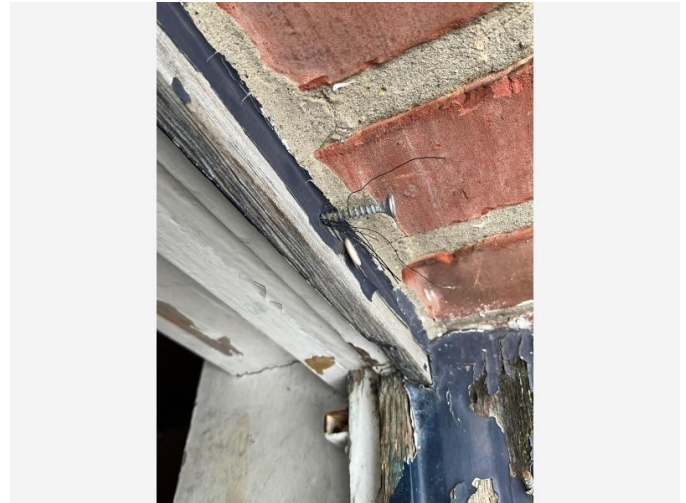
Geen asbest

#	Type	Referentie	Resultaat
6.1	Puntmonster	0.4	Geen asbest

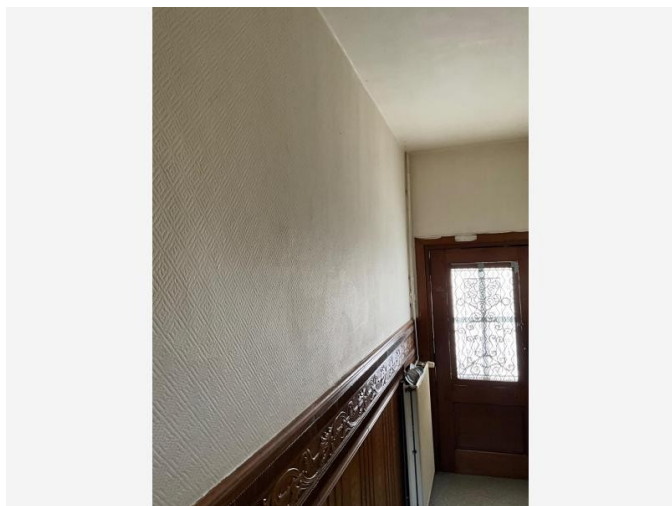
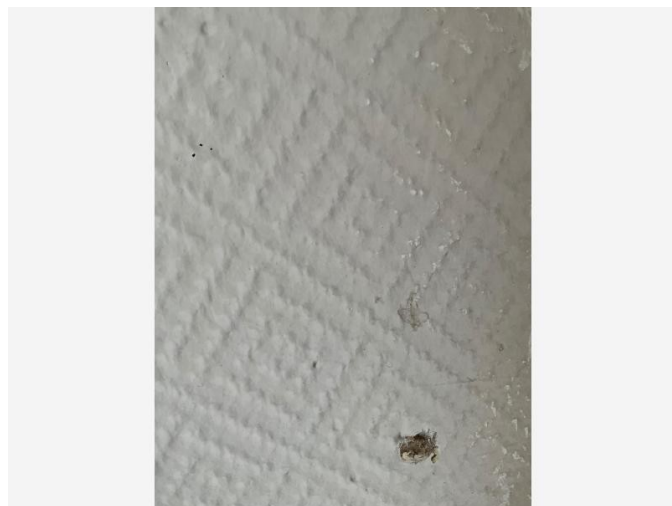
Geen asbest

#	Type	Referentie	Resultaat
7.1	Mengmonster	0.1	Geen asbest

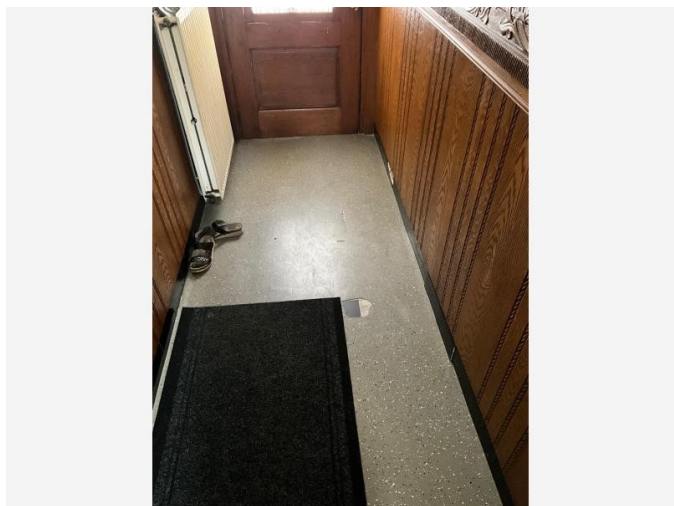
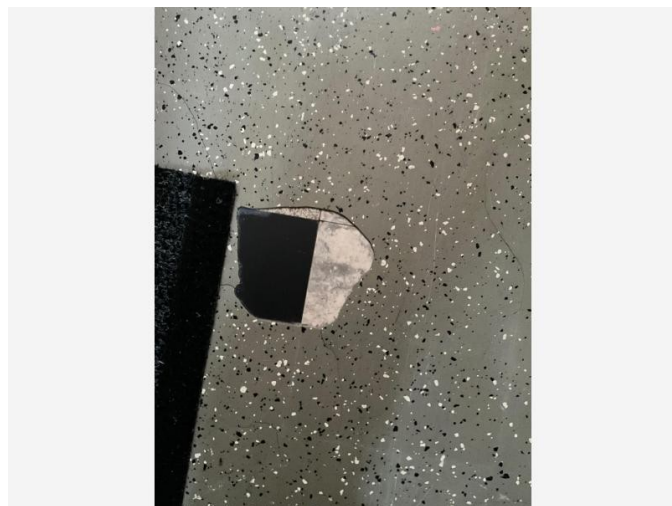
Fiche 8: vloerbekleding/lijmlaag

Geen asbest

#	Type	Referentie	Resultaat
8.1	Puntmonster	0.5	Geen asbest

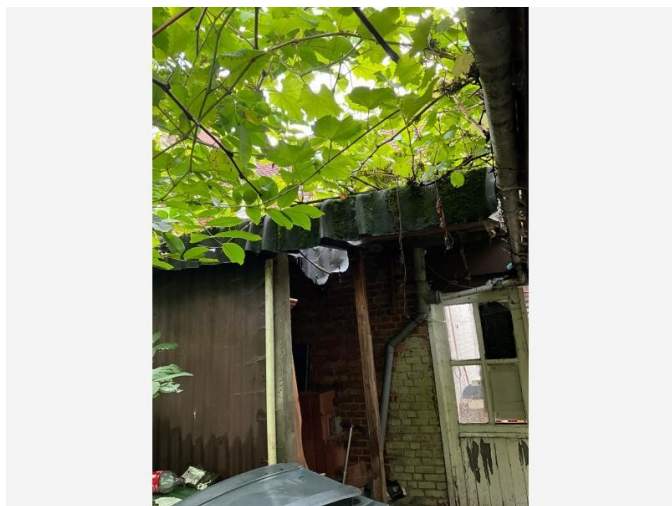
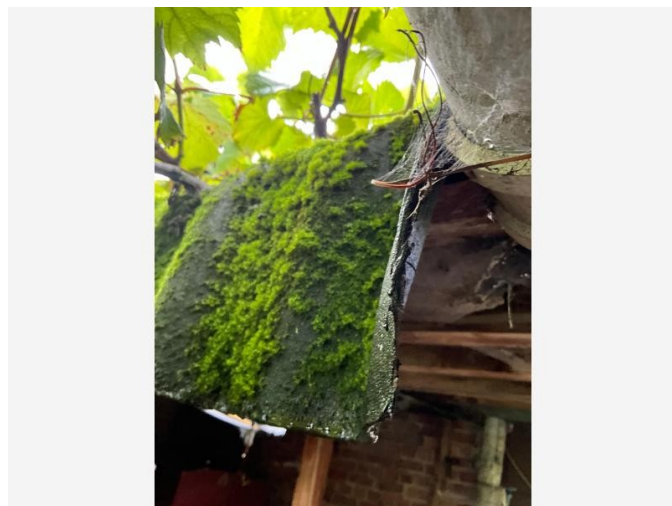
Geen asbest

#	Type	Referentie	Resultaat
9.1	Puntmonster	DO.1	Geen asbest

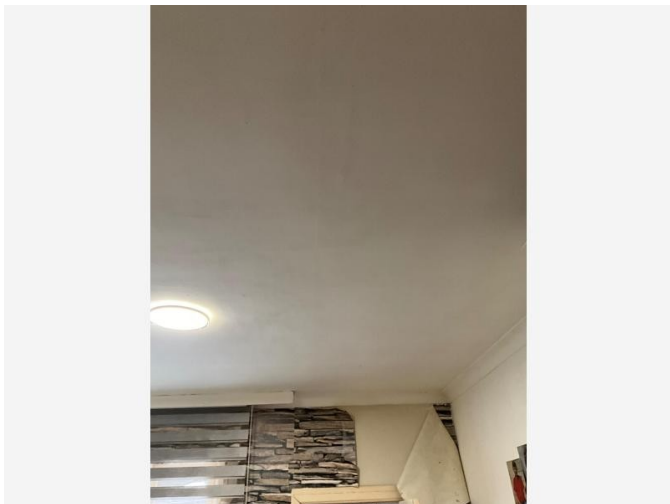
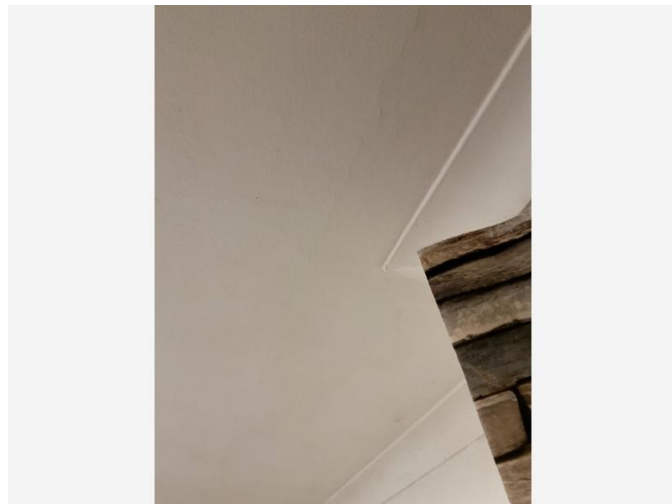
Geen asbest

#	Type	Referentie	Resultaat
10.1	Mengmonster	0.2	Geen asbest
