Asbestinventarisatetest

Bareldonkdreef 9, 9290 Berlare

Attestnummer : 20240828-000417.000

Uitgegeven op : 28.08.2024

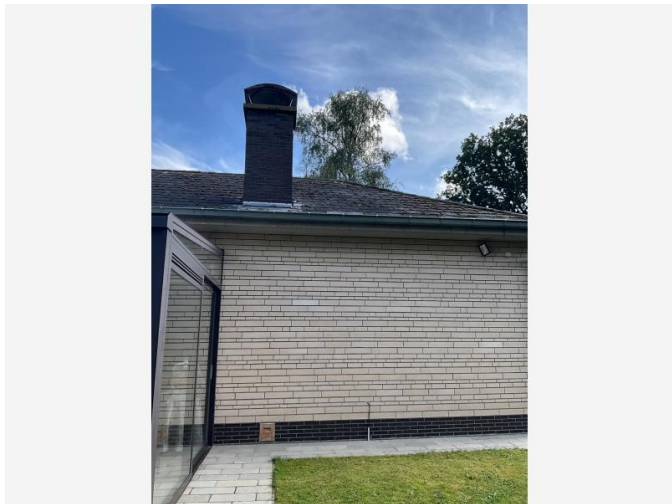
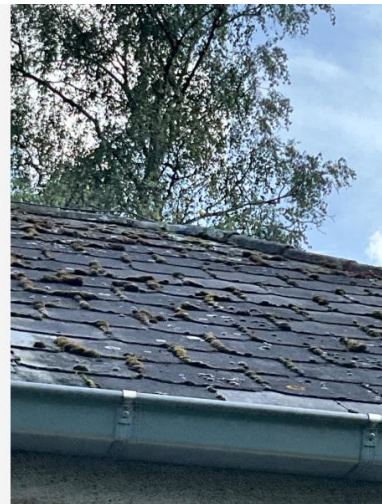
Het asbestmateriaal valt onder de mijlpaal van 2034.

Eindbeoordeling materiaalrisico	Verhoogd materiaalrisico en/of verhoogde kans op vezelvrijgave
---------------------------------	--

Gebondenheid	Categorie 1: hechtgebonden in oorsprong
Asbestsoort (vezeltype)	Crocidoliet aanwezig
Asbestconcentratie	Laag (< 50%)
Afschermingsgraad van het gehele materiaal	Geheel of deels vrij aan de buitenlucht
Toestand van het materiaal	Matig beschadigd, matig verweerd

Beschrijving	Leien
Omgeving	Buiten
Primaire drager	Schuin dak
Asbestmateriaal	Dak- en gevelbekleding - Lei, shingle
Bindmiddel van asbestmateriaal	Cement
Gebondenheid op basis van bindmiddel	Hecht
Hoeveelheid (oppervlakte - aantal)	<ul style="list-style-type: none">• 160,00 m² - 1 stuk
Totale oppervlakte	160,00 m ²
Eenvoudig bereikbaar	Nee <ul style="list-style-type: none">• Verwijdering tast de bouwkundige integriteit aan.
Bevestigingswijze	<ul style="list-style-type: none">• Geklemd
Identificatiemethode	Vaststelling zonder monsternamen
Destructieve handeling voor identificatie	Nee

- Zorg voor een veilig beheer en verwijder dit asbestmateriaal wanneer het bij werken eenvoudig bereikbaar wordt. Controleer de toestand jaarlijks op wijzigingen.

- Eenvoudige handelingen: mag via doe-het-zelf of door werknemer(s) met opleidingsattest eenvoudige handelingen
een dakwerker met attest mag dit verwijderen

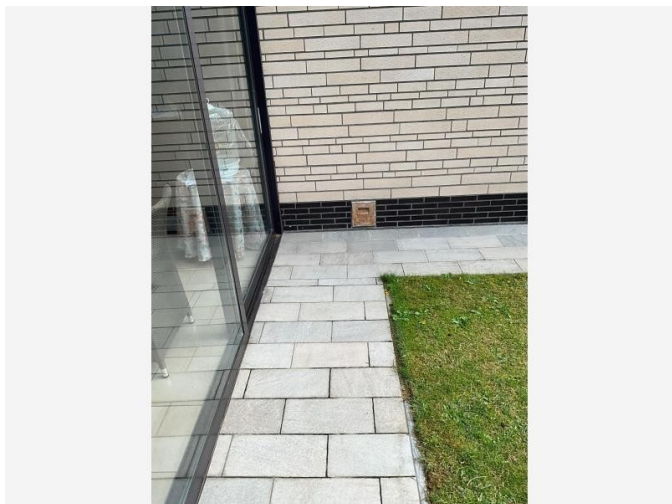
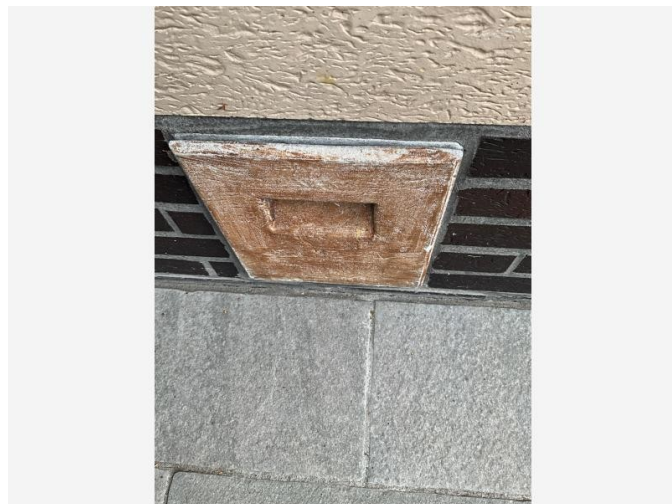
Het asbestmateriaal valt onder de mijlpaal van 2034.

Eindbeoordeling materiaalrisico	Laag materiaalrisico en/of verlaagde kans op vezelvrijgave
---------------------------------	--

Gebondenheid	Categorie 1: hechtgebonden in oorsprong
Asbestsoort (vezeltype)	Crocidoliet aanwezig
Asbestconcentratie	Laag (< 50%)
Afschermingsgraad van het gehele materiaal	Geheel of deels vrij aan de buitenlucht
Toestand van het materiaal	Onbeschadigd, niet verweerd

Beschrijving	Schouwluik
Omgeving	Buiten
Primaire drager	HVAC infrastructuur en uitrusting
Asbestmateriaal	Schouwhoed, ventilatiekap (anti-windval)
Bindmiddel van asbestmateriaal	Cement
Gebondenheid op basis van bindmiddel	Hecht
Hoeveelheid (gewicht - aantal)	<ul style="list-style-type: none">• 2,00 kg - 1 stuk
Totaal gewicht	2,00 kg
Eenvoudig bereikbaar	Ja
Bevestigingswijze	<ul style="list-style-type: none">• Verlijmd, ingegoten, versmeerd
Identificatiemethode	Vaststelling zonder monsternamen
Destructieve handeling voor identificatie	Nee

- Zorg voor een veilig beheer. Vermijd het beschadigen van het asbestmateriaal. Controleer de toestand jaarlijks op wijzigingen.

- Eenvoudige handelingen: mag via doe-het-zelf of door werknemer(s) met opleidingsattest eenvoudige handelingen u mag dit laten verwijderen door een vakman met attest, indien deze de toepassing onbeschadigd weghaald.

Dit kan door voorzichtig het voegsel rondom de toepassing weg te halen.

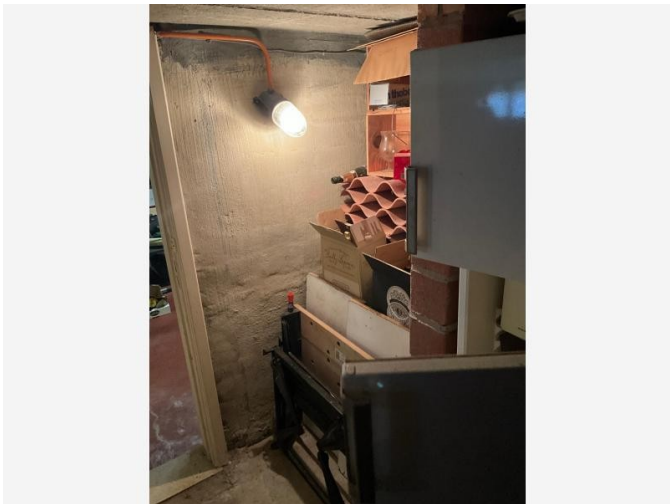
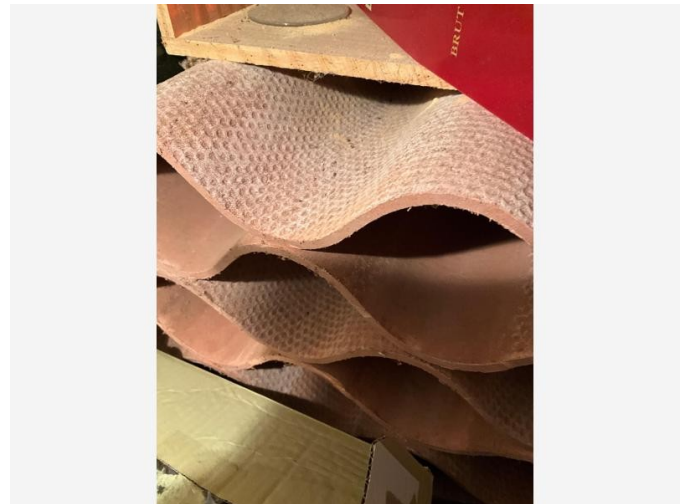
Het asbestmateriaal valt onder de mijlpaal van 2040.

het plaatsen en uithalen van wijnflessen kan zorgen dat er vezels vrijkomen.

Eindbeoordeling materiaalrisico	Verhoogd materiaalrisico en/of verhoogde kans op vezelvrijgave
---------------------------------	--

Gebondenheid	Categorie 1: hechtgebonden in oorsprong
Asbestsoort (vezeltype)	Crocidoliet aanwezig
Asbestconcentratie	Laag (< 50%)
Afschermingsgraad van het gehele materiaal	Geheel of deels (ook) vrij aan de binnenlucht
Toestand van het materiaal	Licht beschadigd, licht verweerd. Intact calciumsilicaatmateriaal of categorie III 'gebondenheid'

Beschrijving	Golfplaten wijnrek
Omgeving	Binnen
Primaire drager	Vloer
Asbestmateriaal	Dak- en gevelbekleding - Golfplaat
Bindmiddel van asbestmateriaal	Cement
Gebondenheid op basis van bindmiddel	Hecht
Hoeveelheid (oppervlakte - aantal)	<ul style="list-style-type: none">• 1,00 m² - 1 stuk
Totale oppervlakte	1,00 m ²
Eenvoudig bereikbaar	Ja
Bevestigingswijze	<ul style="list-style-type: none">• Los (al dan niet bedekt)
Identificatiemethode	Vaststelling zonder monsternamen
Destructieve handeling voor identificatie	Nee

- Verwijder dit asbestmateriaal zo snel mogelijk. Volg de toestand goed op.

- Eenvoudige handelingen: mag via doe-het-zelf of door werknemer(s) met opleidingsattest eenvoudige handelingen
De golfplaten liggen los in de kelder en zijn eenvoudig te verwijderen.

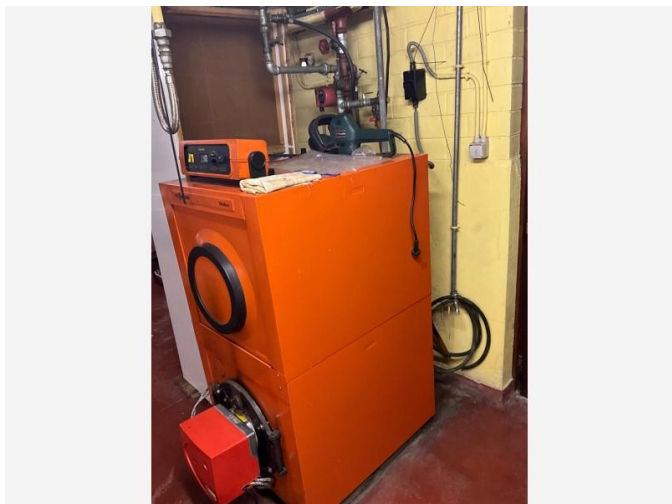
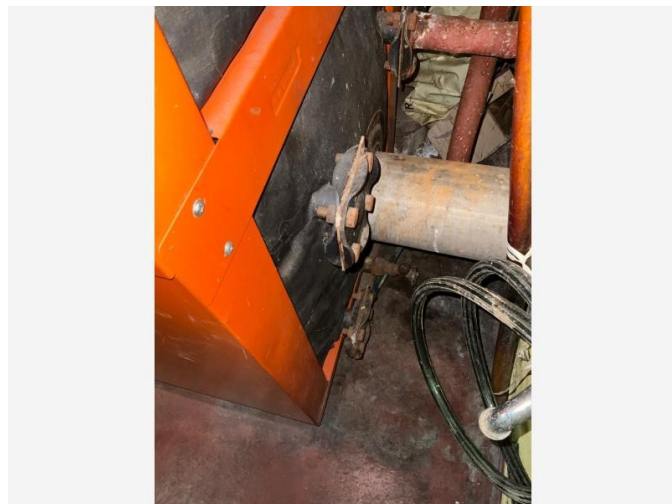
Het asbestmateriaal valt onder de mijlpaal van 2040.

Eindbeoordeling materiaalrisico	Verhoogd materiaalrisico en/of verhoogde kans op vezelvrijgave
---------------------------------	--

Gebondenheid	Categorie 2: niet-hechtgebonden met matrix
Asbestsoort (vezeltype)	Alleen chrysotiel
Asbestconcentratie	Hoog ($\geq 50\%$)
Afschermingsgraad van het gehele materiaal	Geheel of deels (ook) vrij aan de binnenlucht
Toestand van het materiaal	Licht beschadigd, licht verweerd. Intact calciumsilicaatmateriaal of categorie III 'gebondenheid'

#	Type	Referentie	Resultaat
4.1	Mengmonster	K0.1	Chrysotiel

Beschrijving	Dichtingen cv ketel
Omgeving	Binnen
Primaire drager	HVAC infrastructuur en uitrusting
Asbestmateriaal	Pakking, dichting
Bindmiddel van asbestmateriaal	Karton - papier - viltachtig
Gebondenheid op basis van bindmiddel	Niet-hechtgebonden
Hoeveelheid (gewicht - aantal)	<ul style="list-style-type: none">• 0,50 kg - 1 stuk
Totaal gewicht	0,50 kg
Eenvoudig bereikbaar	Nee <ul style="list-style-type: none">• Het asbestmateriaal is bedekt (uitgezonderd laag verf, coating, behang, kunststof, textiel) en het wegnemen van het bedekkende materiaal kan niet zonder het bedekkende materiaal te beschadigen.
Bevestigingswijze	<ul style="list-style-type: none">• Geklemd
Identificatiemethode	Vaststelling met monstername
Destructieve handeling voor identificatie	Nee

- Zorg voor een veilig beheer. Vermijd het beschadigen van het asbestmateriaal. Controleer de toestand jaarlijks op wijzigingen.

- Eenvoudige handelingen: mag via doe-het-zelf of door werknemer(s) met opleidingsattest eenvoudige handelingen dichtingen van een CV-ketel of asbestkoord zijn een uitzondering, deze mogen door een vakman met attest verwijderd worden.

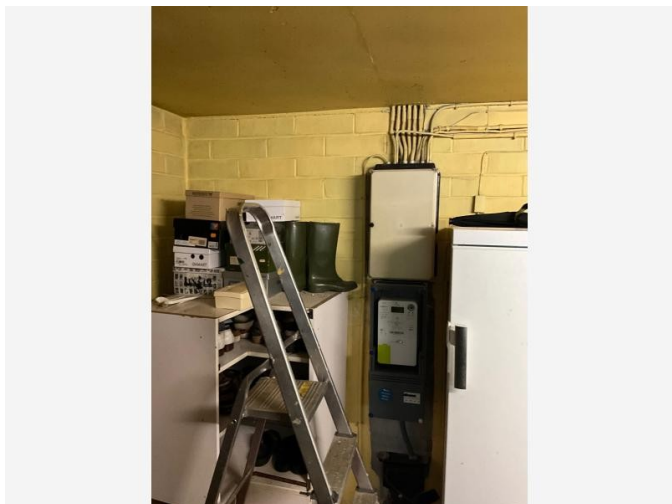
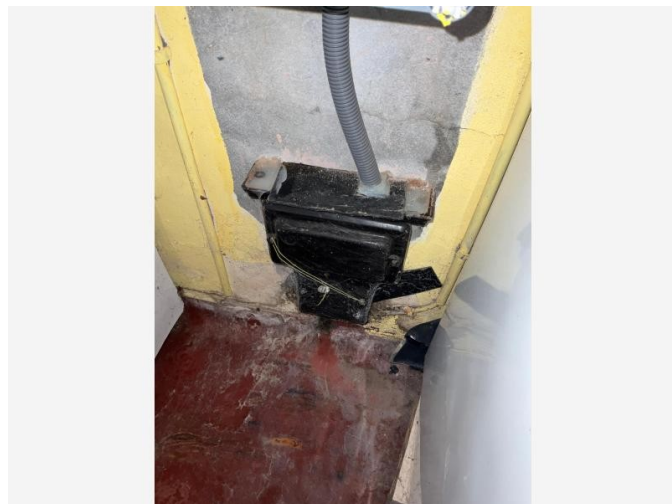
Het asbestmateriaal valt onder de mijlpaal van 2040.

Eindbeoordeling materiaalrisico	Laag materiaalrisico en/of verlaagde kans op vezelvrijgave
---------------------------------	--

Gebondenheid	Categorie 1: hechtgebonden in oorsprong
Asbestsoort (vezeltype)	Crocidoliet aanwezig
Asbestconcentratie	Laag (< 50%)
Afschermingsgraad van het gehele materiaal	Geheel of deels (ook) vrij aan de binnenlucht
Toestand van het materiaal	Onbeschadigd, niet verweerd

Beschrijving	Bakeliet
Omgeving	Binnen
Primaire drager	Communicatie en elektrische infrastructuur en uitrusting
Asbestmateriaal	Plaat, paneel, tablet - Type Bakeliet
Bindmiddel van asbestmateriaal	Kunststof of -hars
Gebondenheid op basis van bindmiddel	Hecht
Hoeveelheid (oppervlakte - dikte - aantal)	• 0,50 m ² - 0,30 cm - 1 stuk
Totaal volume	0,002 m ³
Eenvoudig bereikbaar	Ja
Bevestigingswijze	• Geschroefd
Identificatiemethode	Vaststelling zonder monstername
Destructieve handeling voor identificatie	Nee

- Zorg voor een veilig beheer. Vermijd het beschadigen van het asbestmateriaal. Controleer de toestand jaarlijks op wijzigingen.

- Eenvoudige handelingen: mag via doe-het-zelf of door werknemer(s) met opleidingsattest eenvoudige handelingen
u mag deze toepassing zelf verwijderen

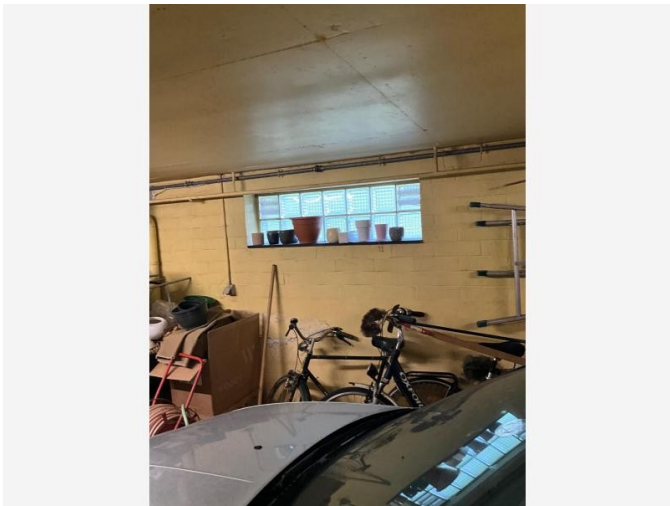
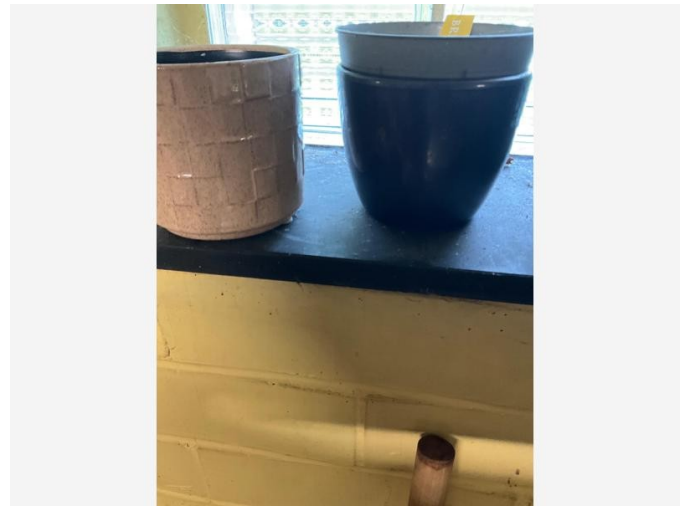
Het asbestmateriaal valt onder de mijlpaal van 2040.

Eindbeoordeling materiaalrisico	Zeer laag materiaalrisico en/of zeer lage kans op vezelvrijgave
---------------------------------	---

Gebondenheid	Categorie 1: hechtgebonden in oorsprong
Asbestsoort (vezeltype)	Alleen chrysotiel
Asbestconcentratie	Laag (< 50%)
Afschermingsgraad van het gehele materiaal	Geheel of deels (ook) vrij aan de binnenlucht
Toestand van het materiaal	Onbeschadigd, niet verweerd

Beschrijving	Massal venstertabletten
Omgeving	Binnen
Primaire drager	Wandopening verticaal (raam, deur, ...)
Asbestmateriaal	Plaat, paneel, tablet - Type Massal
Bindmiddel van asbestmateriaal	Cement
Gebondenheid op basis van bindmiddel	Hecht
Hoeveelheid (oppervlakte - dikte - aantal)	<ul style="list-style-type: none">• 1,00 m² - 2,00 cm - 1 stuk
Totaal volume	0,02 m ³
Eenvoudig bereikbaar	Nee <ul style="list-style-type: none">• Het asbestmateriaal is bedekt (uitgezonderd laag verf, coating, behang, kunststof, textiel) en het wegnemen van het bedekkende materiaal kan niet zonder het bedekkende materiaal te beschadigen.
Bevestigingswijze	<ul style="list-style-type: none">• Verlijmd, ingegoten, versmeerd
Identificatiemethode	Vaststelling zonder monstername
Destructieve handeling voor identificatie	Nee

- Zorg voor een veilig beheer en verwijder dit asbestmateriaal wanneer het bij werken eenvoudig bereikbaar wordt. Controleer de toestand jaarlijks op wijzigingen.

- Eenvoudige handelingen: mag via doe-het-zelf of door werknemer(s) met opleidingsattest eenvoudige handelingen
deze toepassing kan u zelf veilig verwijderen door het omringende voegsel weg te halen en de tablet in 1 stuk weg te nemen.

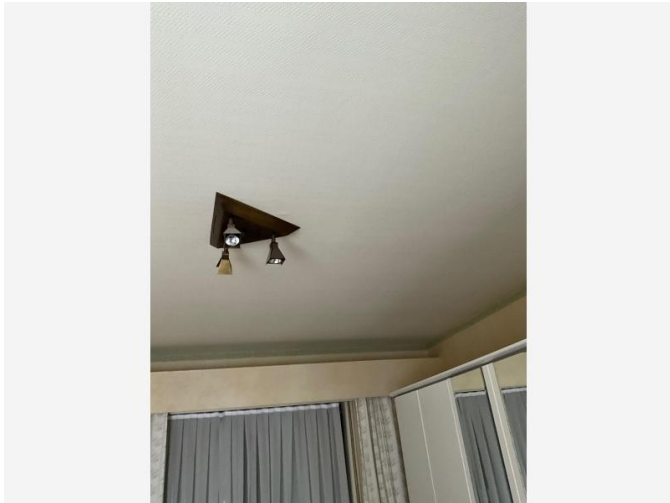
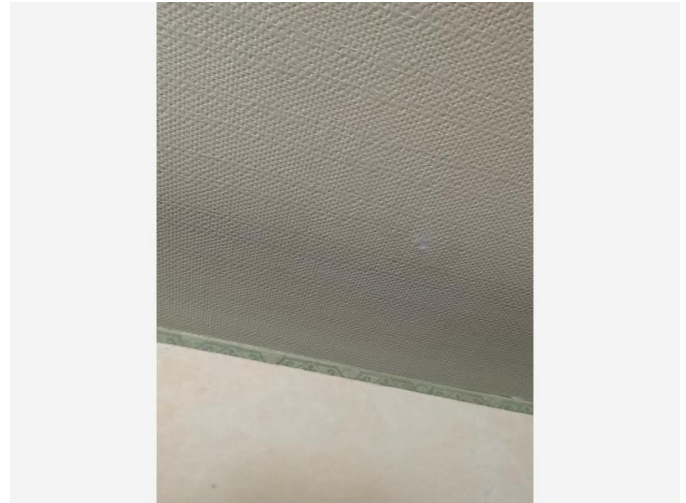
Fiche 7: Pleisterwerk plafond

Geen asbest

#	Type	Referentie	Resultaat
7.1	Mengmonster	0.2	Geen asbest

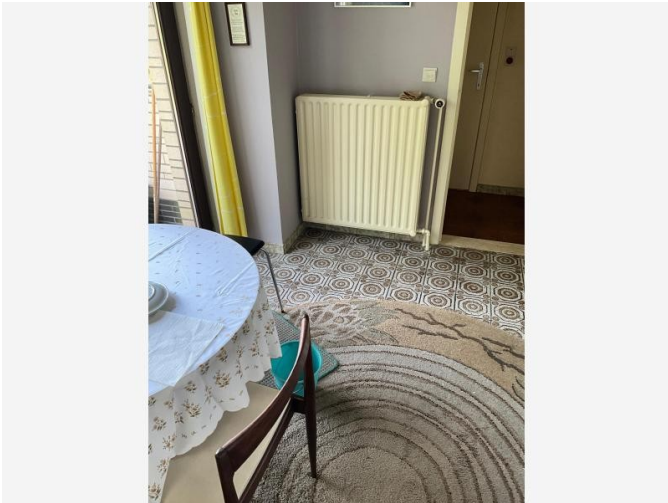
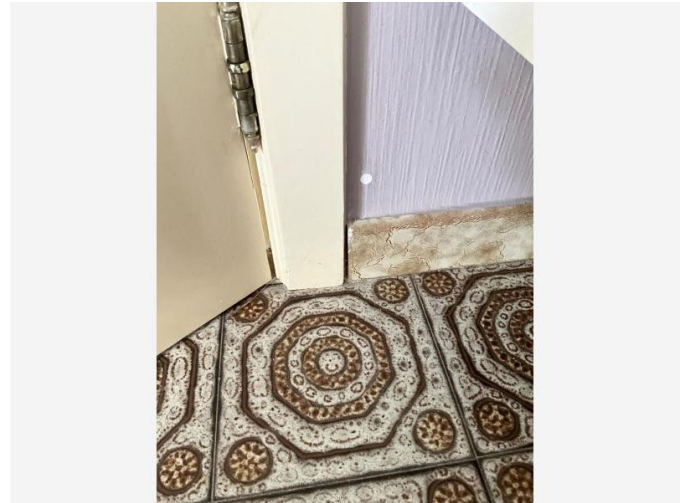
Fiche 8: Pleisterwerk binnenmuren

Geen asbest

#	Type	Referentie	Resultaat
8.1	Mengmonster	0.1	Geen asbest

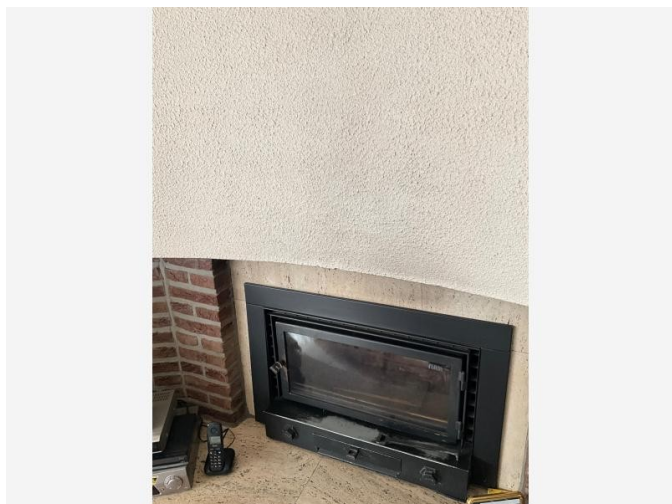
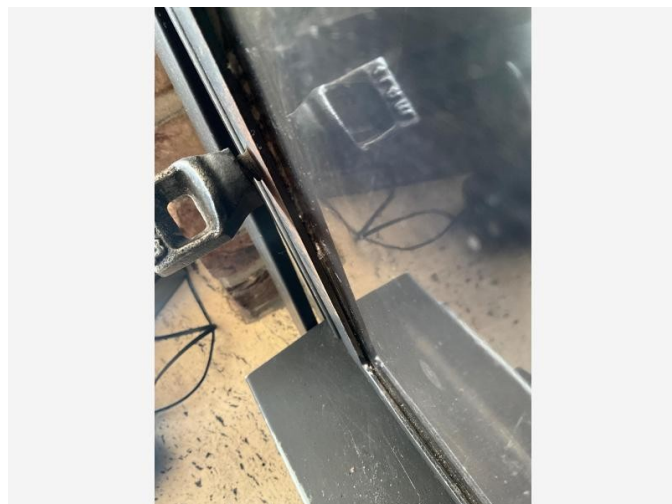
Geen asbest

#	Type	Referentie	Resultaat
9.1	Puntmonster	0.5	Geen asbest

Beschrijving	Koord kachel
Omgeving	Binnen
Primaire drager	HVAC infrastructuur en uitrusting
Bindmiddel van materiaal	Weinig of geen bindmiddel (textiel, bevloeking, ...)
Gebondenheid op basis van bindmiddel	Niet-hechtgebonden
Hoeveelheid (lengte - omtrek - aantal)	<ul style="list-style-type: none">• 1,00 m - 0,30 cm - 1 stuk
Totale oppervlakte	0,003 m ²
Identificatiemethode	Vaststelling met monstername
Destructieve handeling voor identificatie	Nee
