Asbestinventarisatetest

Heirweg 41, 9750 Kruisem

Attestnummer : 20240620-000551.000

Uitgegeven op : 20.06.2024

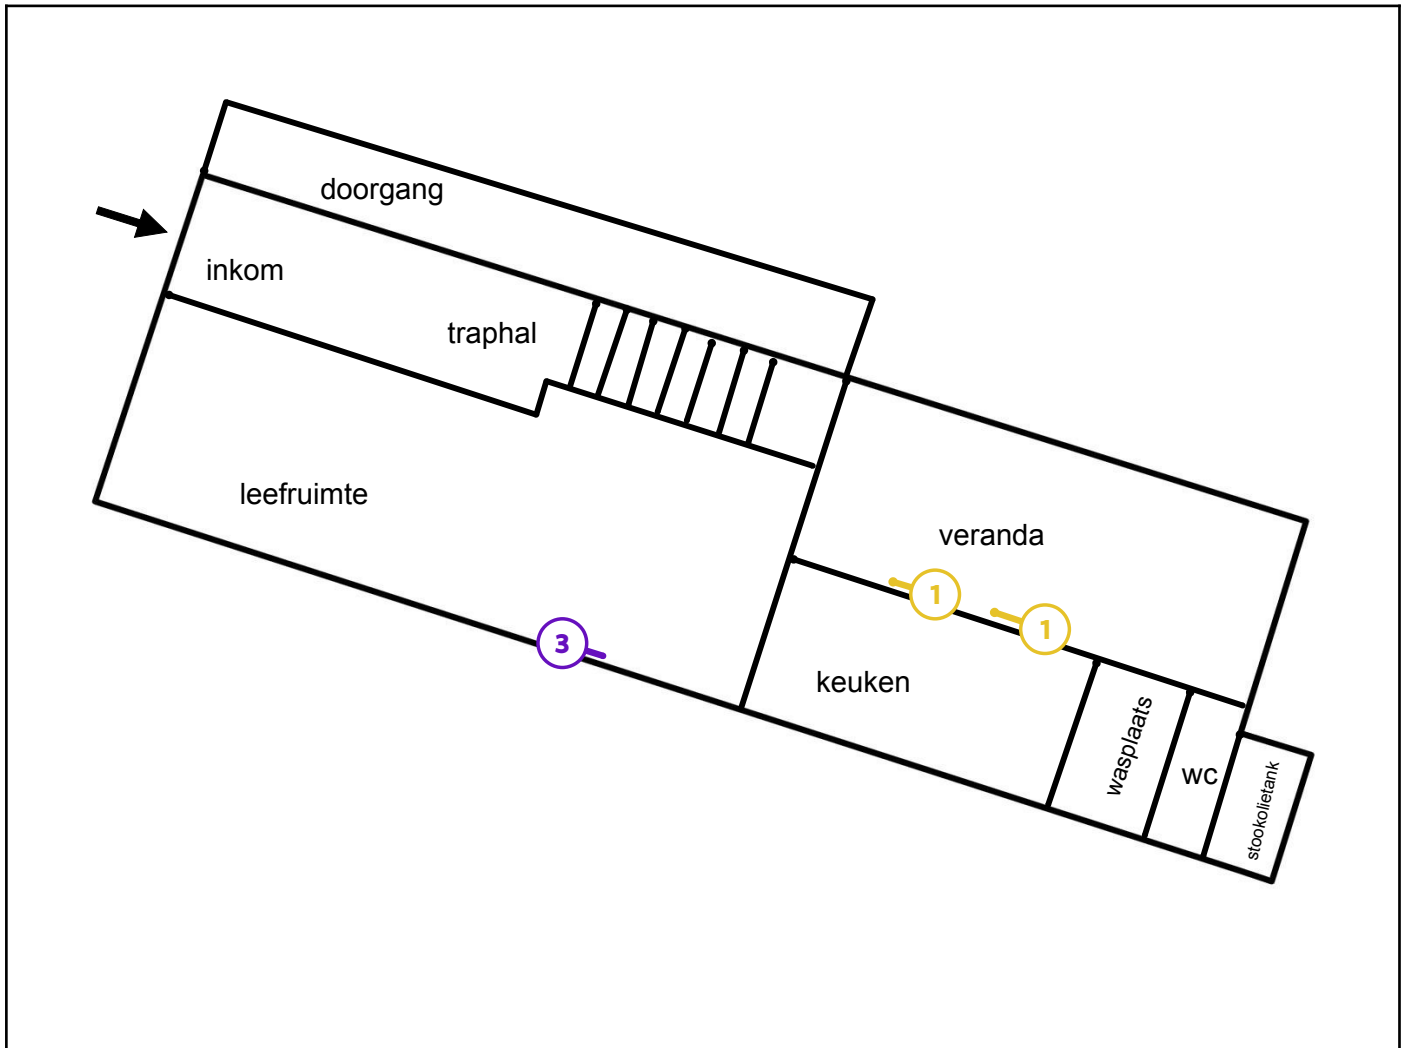
Plan 1.2: Gelijkvloers

Beschrijving	Type	Actie
1. 2 vensterbanken in massal	Asbestmateriaal	Zorgvuldig beheren
3. Koord in kachel living is niet-asbesthoudend	Advies	-

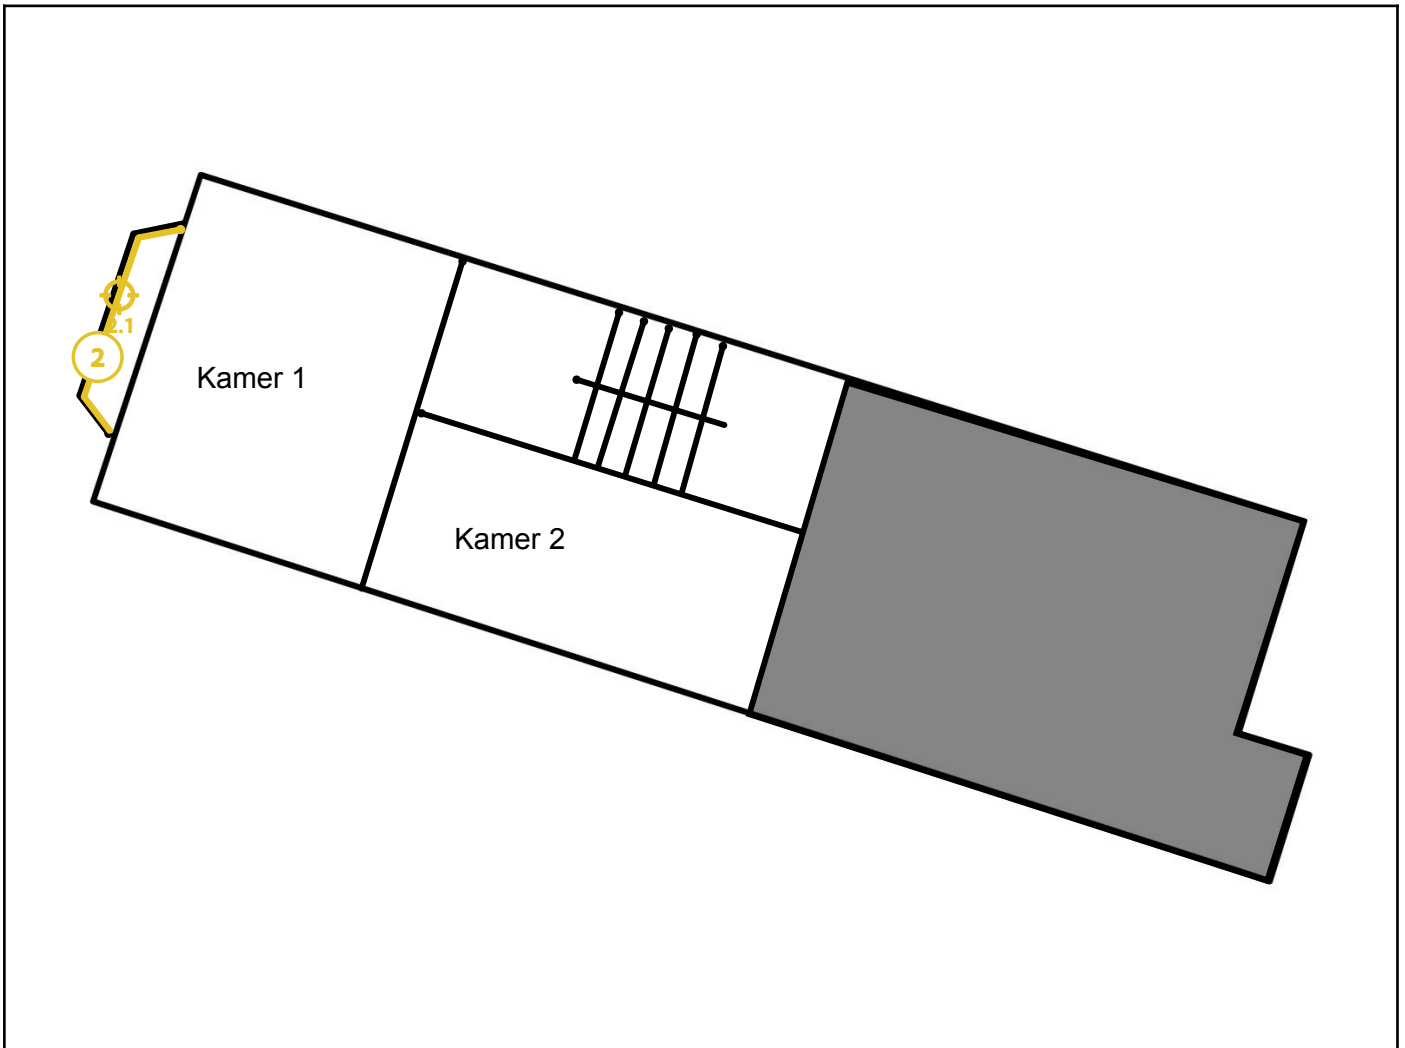
Plan 1.3: 1ste verdiep

Beschrijving	Type	Actie
2. Menuiseriebeplating tegen voorgevel (langs binnenkant)	Asbestmateriaal	Zorgvuldig beheren
2.1 Code: PS1	Puntmonster	-

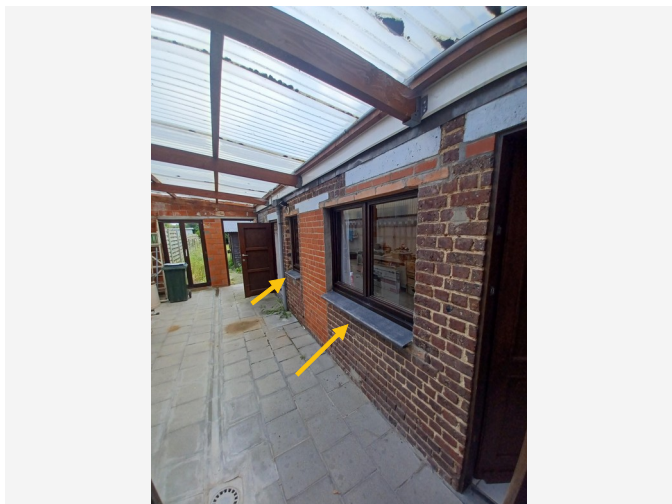
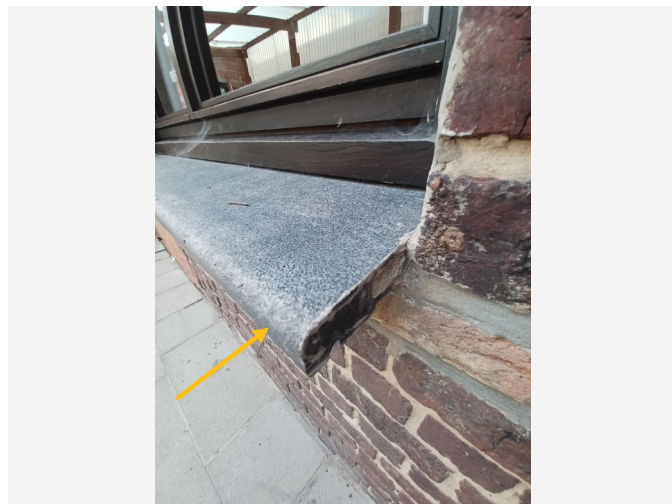
Het asbestmateriaal valt onder de mijlpaal van 2040.

Eindbeoordeling materiaalisico	Laag materiaalisico en/of verlaagde kans op vezelvrijgave
--------------------------------	-----------------------------------------------------------

Gebondenheid	Categorie 1: hechtgebonden in oorsprong
Asbestsoort (vezeltype)	Alleen chrysotiel
Asbestconcentratie	Laag (< 50%)
Afschermingsgraad van het gehele materiaal	Geheel of deels (ook) vrij aan de binnenlucht
Toestand van het materiaal	Licht beschadigd, licht verweerd. Intact materiaal type Pical – asbestboard of categorie III 'gebondenheid'

Beschrijving	2 vensterbanken in massal
Omgeving	Binnen
Primaire drager	Wandopening verticaal (raam, deur, ...)
Asbestmateriaal	Plaat, paneel, tablet - Type Massal
Bindmiddel van asbestmateriaal	Cement
Gebondenheid op basis van bindmiddel	Hecht
Hoeveelheid (oppervlakte - dikte - aantal)	• 1,00 m ² - 5,00 cm - 1 stuk
Totaal volume	0,05 m ³
Eenvoudig bereikbaar	Ja
Bevestigingswijze	• Geklemd
Identificatiemethode	Vaststelling zonder monsternamen
Destructieve handeling voor identificatie	Nee

- Zorg voor een veilig beheer. Vermijd het beschadigen van het asbestmateriaal. Controleer de toestand jaarlijks op wijzigingen.

- Eenvoudige handelingen: mag via doe-het-zelf of door werknemer(s) met opleidingsattest eenvoudige handelingen

”Hecht gebonden. Tabletten kunnen in hun geheel verwijderd worden zonder te beschadigen.

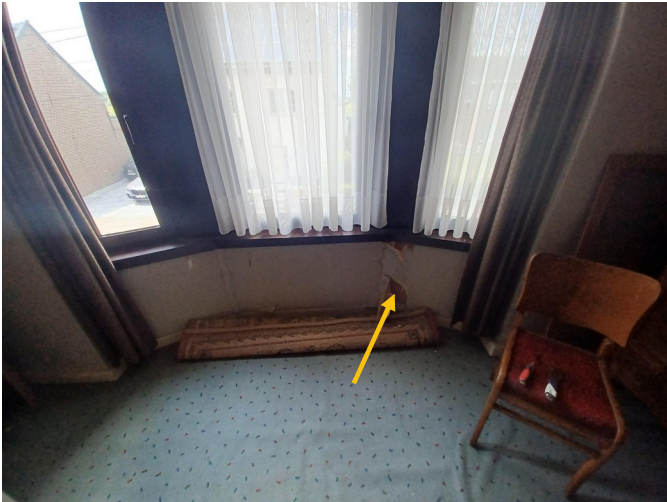
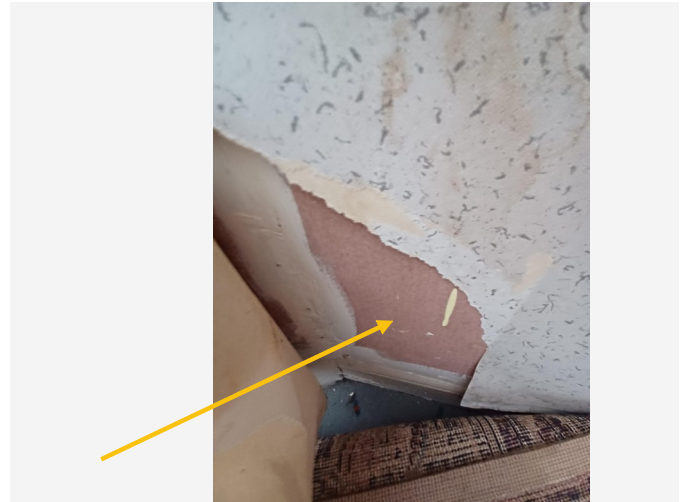
Fiche 2: Menuiseriebeplating tegen voorgevel (langs binnenkant)

Het asbestmateriaal valt onder de mijlpaal van 2040.

Eindbeoordeling materiaalrisico	Zeer laag materiaalrisico en/of zeer lage kans op vezelvrijgave
---------------------------------	-----------------------------------------------------------------

Gebondenheid	Categorie 1: hechtgebonden in oorsprong
Asbestsoort (vezeltype)	Alleen chrysotiel
Asbestconcentratie	Laag (< 50%)
Afschermingsgraad van het gehele materiaal	Geheel of deels (ook) vrij aan de binnenlucht
Toestand van het materiaal	Onbeschadigd, niet verweerd

#	Type	Referentie	Resultaat
2.1	Puntmonster	PS1	Chrysotiel

Beschrijving	Menuiseriebeplating tegen voorgevel (langs binnenkant)
Omgeving	Binnen
Primaire drager	Binnenwand
Asbestmateriaal	Plaat, paneel, tablet - Type Menuiserie
Bindmiddel van asbestmateriaal	Cement
Gebondenheid op basis van bindmiddel	Hecht
Hoeveelheid (oppervlakte - dikte - aantal)	• 2,00 m ² - 0,30 cm - 1 stuk
Totaal volume	0,006 m ³
Eenvoudig bereikbaar	Ja
Bevestigingswijze	• Geschroefd
Identificatiemethode	Vaststelling met monstername
Destructieve handeling voor identificatie	Nee

- Zorg voor een veilig beheer. Vermijd het beschadigen van het asbestmateriaal. Controleer de toestand jaarlijks op wijzigingen.

- Eenvoudige handelingen: mag via doe-het-zelf of door werknemer(s) met opleidingsattest eenvoudige handelingen
"Hecht gebonden.

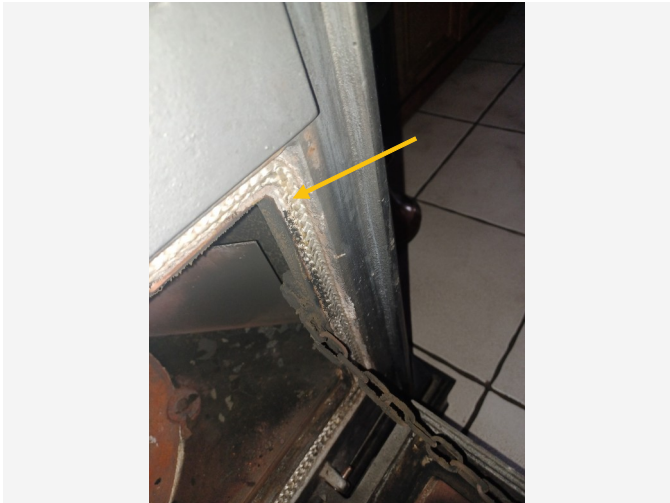
De kachel is voorzien van een niet asbesthoudende koord.

Identificatiemethode	Vaststelling & expertise (niet-asbestverdacht)
Primaire drager	Ruimteverwarming
(Asbest)materiaal	Koord, lint, band, strip
Bindmiddel	Weinig of geen bindmiddel (textiel, bevlokkings, ...)
Gebondenheid bindmiddel	Niet-hechtgebonden

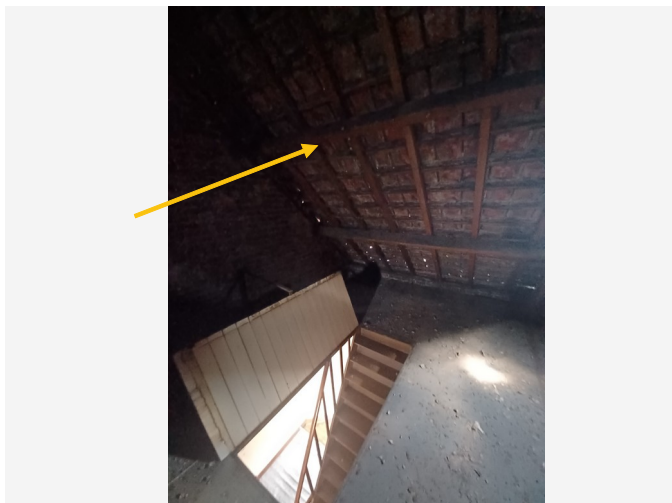
Fiche 4: Er is geen (asbesthoudend) onderdak aanwezig onder de 2 daken

Er zijn 2 zadeldaken aanwezig. Beiden zijn niet voorzien van een (asbesthoudend) onderdak.

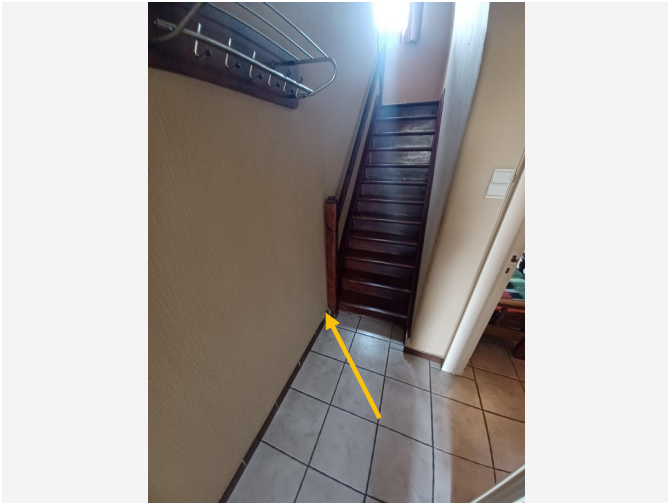
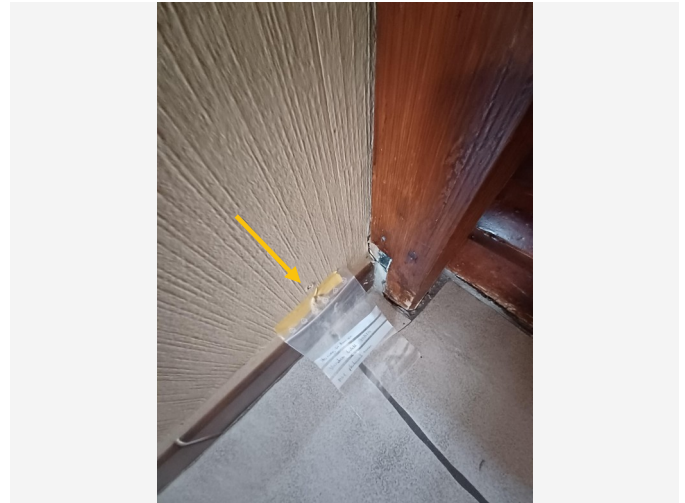
Geen asbest

#	Type	Referentie	Resultaat
5.1	Mengmonster	MS1	Geen asbest

Beschrijving	Pleisterwerk muren
Omgeving	Binnen
Primaire drager	Binnenwand
Bindmiddel van materiaal	Gips - kalk
Gebondenheid op basis van bindmiddel	Niet-hechtgebonden
Hoeveelheid (oppervlakte - dikte - aantal)	• 200,00 m ² - 1,00 cm - 1 stuk
Totaal volume	2,00 m ³
Identificatiemethode	Vaststelling met monsternamen
Destructieve handeling voor identificatie	Nee
Opmerking	<p>Oppervlakte is een ruwe schatting en is niet relevant gezien de toepassing niet asbesthoudend is.</p> <p>Stalen genomen in traphal, living, 2 x keuken (natte ruimte) en kelderinkom.</p> <p>In de keuken, wasplaats en toilet zijn de muren voorzien in gyprocplaten met deels een laagje pleisterwerk over en behang over.</p>

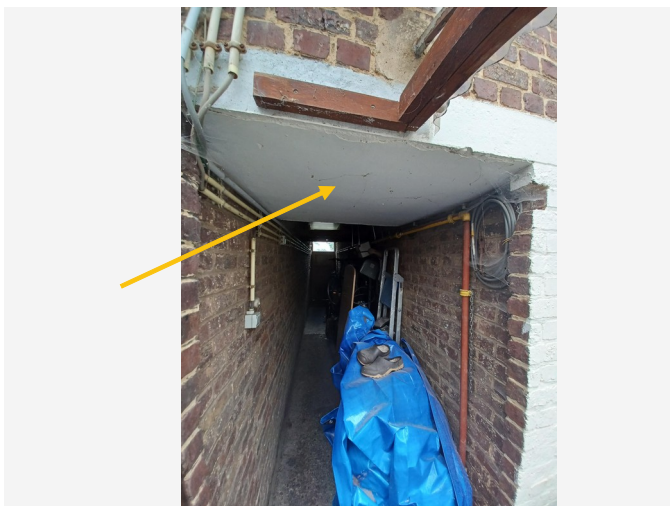
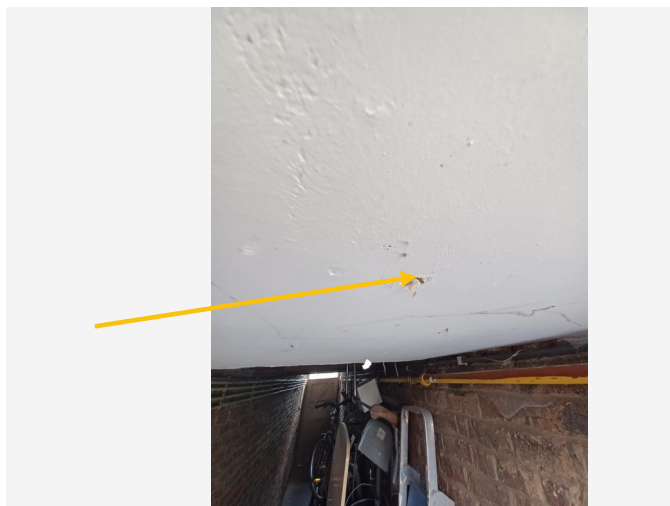
Fiche 6: Pleisterwerk plafonds

Geen asbest

#	Type	Referentie	Resultaat
6.1	Mengmonster	MS2	Geen asbest

Beschrijving	Pleisterwerk plafonds
Omgeving	Binnen
Primaire drager	Plafond
Bindmiddel van materiaal	Gips - kalk
Gebondenheid op basis van bindmiddel	Niet-hechtgebonden
Hoeveelheid (oppervlakte - dikte - aantal)	• 80,00 m ² - 1,00 cm - 1 stuk
Totaal volume	0,80 m ³
Identificatiemethode	Vaststelling met monstername
Destructieve handeling voor identificatie	Nee
Opmerking	<p>Stalen genomen in fietsendoorgang, leefruimte, inkomhal, traphal 1ste verdiep.</p> <p>Staalname stookplaats niet van toepassing want er is geen stookplaats. (1 mazoutkachel in living)</p> <p>Staalname natte ruimte niet van toepassing want keuken is voorzien van pvc plafond.</p>
