# Asbestinventarisatetest

Heistraat 5, 9700 Oudenaarde

Attestnummer : 20240311-000066.000

Uitgegeven op : 11.03.2024

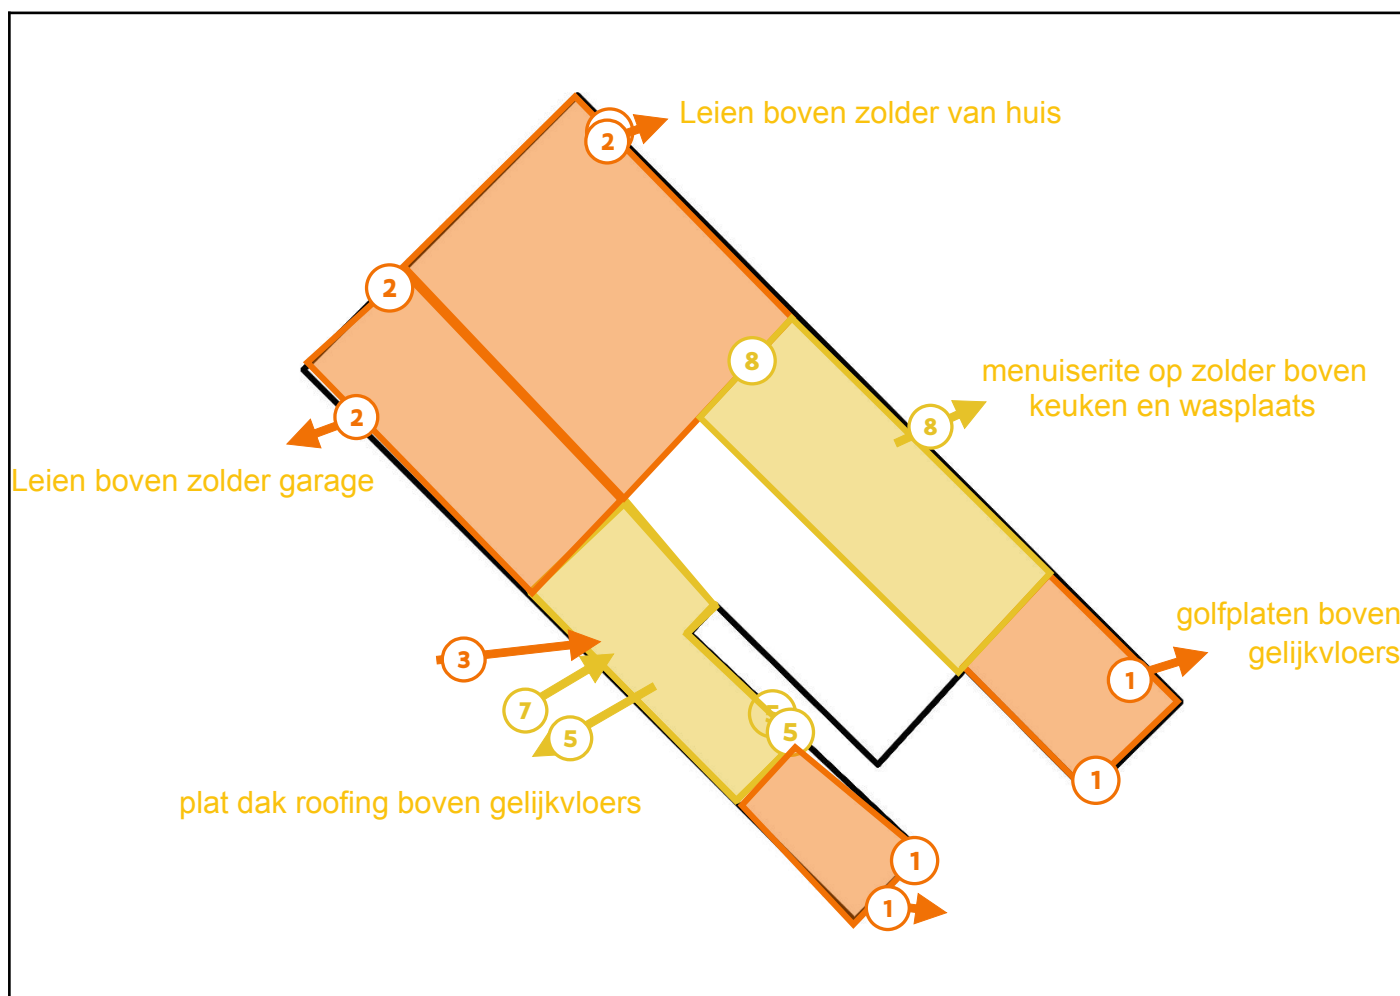
# Plan 1.8: Dakenplan

Beschrijving	Type	Actie
1. Golfplaten daken	Asbestmateriaal	Verwijderen
2. Dak in leien	Asbestmateriaal	Verwijderen
3. 2 Schouwpijpen in asbestcement	Asbestmateriaal	Verwijderen
5. Plat dak in roofing	Asbestmateriaal	Zorgvuldig beheren
7. Schouwluikje in asbestcement	Asbestmateriaal	Zorgvuldig beheren
8. Onderdak in menuiserie platen	Asbestmateriaal	Zorgvuldig beheren

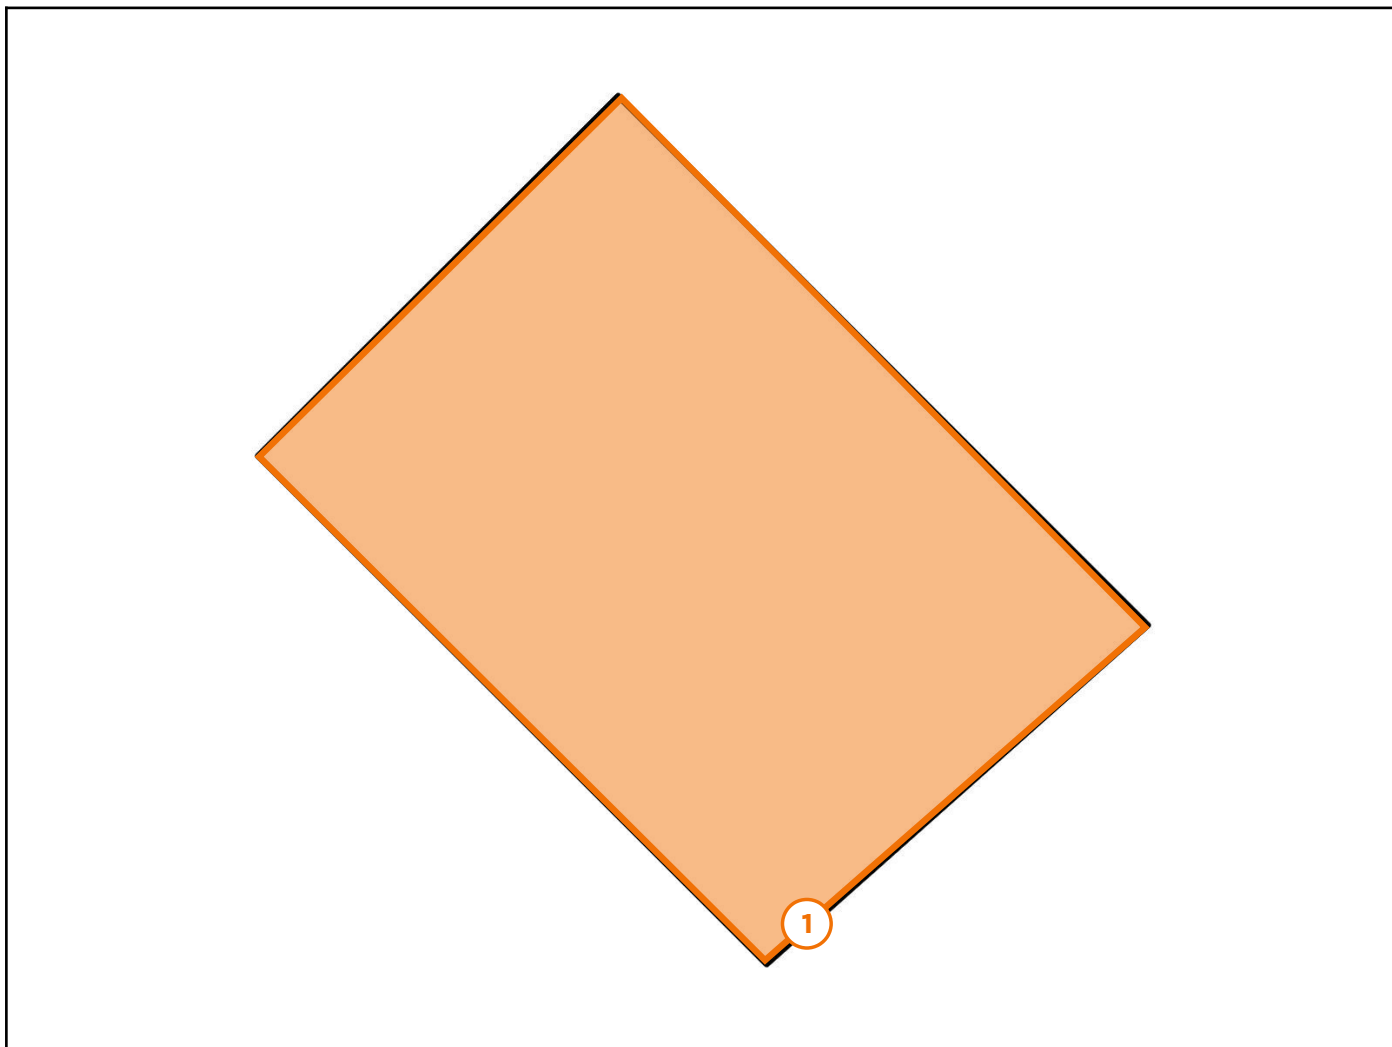
## Plan 2.1: Weidestalling plan

Beschrijving	Type	Actie
1. Golfplaten daken	Asbestmateriaal	<a href="#">Verwijderen</a>

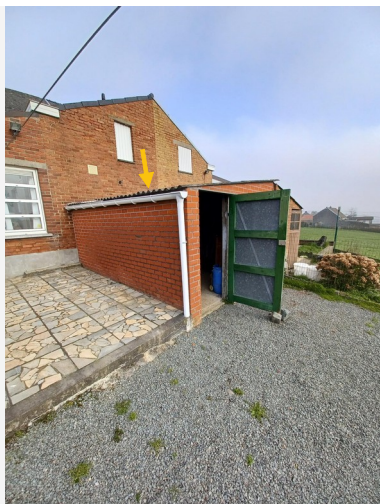
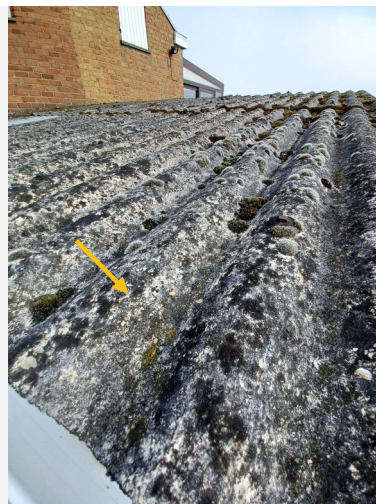
Eindbeoordeling materiaalrisico	Verhoogd materiaalrisico en/of verhoogde kans op vezelvrijgave
---------------------------------	--

Gebondenheid	Categorie 1: hechtgebonden in oorsprong
Asbestsoort (vezeltype)	Crocidoliet aanwezig
Asbestconcentratie	Laag (< 50%)
Afschermingsgraad van het gehele materiaal	Geheel of deels (ook) vrij aan de binnenlucht
Toestand van het materiaal	Licht beschadigd, licht verweerd. Intact materiaal type Pical – asbestboard of categorie III 'gebondenheid'

Beschrijving	Golfplaten daken
Omgeving	Grenst aan binnen- en buitenlucht
Primaire drager	Schuin dak
Asbestmateriaal	Dak- en gevelbekleding - Golfplaat
Bindmiddel van asbestmateriaal	Cement
Gebondenheid op basis van bindmiddel	Hecht
Hoeveelheid (oppervlakte - aantal)	• 30,00 m <sup>2</sup> - 1 stuk

Verwijderen

- Zorg voor een veilig beheer. Vermijd het beschadigen van het asbestmateriaal. Controleer de toestand jaarlijks op wijzigingen.
- Verwijder dit asbestmateriaal zo snel mogelijk. Volg de toestand goed op.

- Eenvoudige handelingen: mag via doe-het-zelf of door werknemer(s) met opleidingsattest eenvoudige handelingen  
"Hecht gebonden. Golfplaten kunnen in hun geheel verwijderd worden zonder te beschadigen.

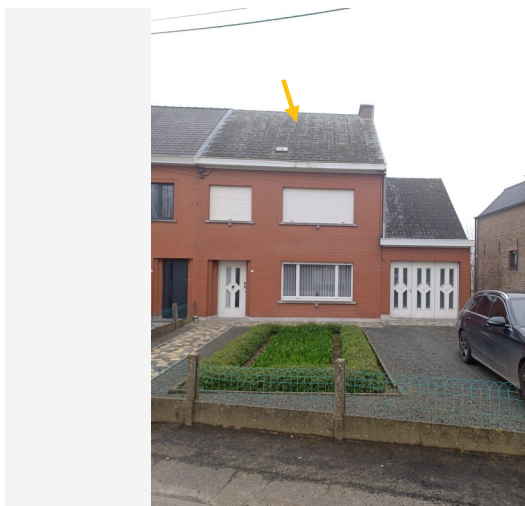
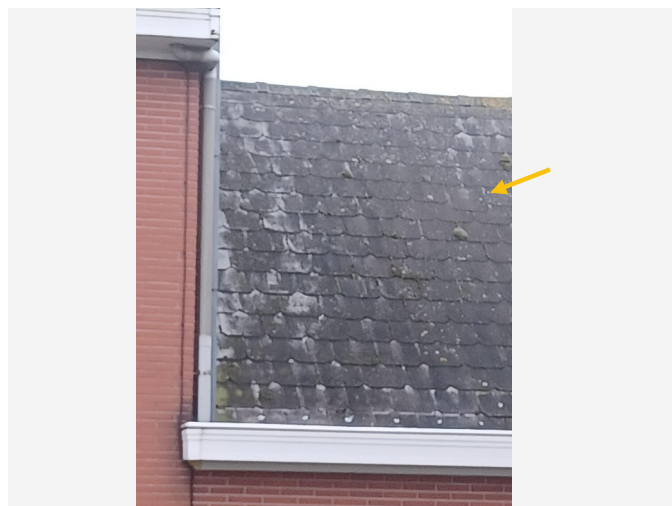
Eindbeoordeling materiaalrisico	Verhoogd materiaalrisico en/of verhoogde kans op vezelvrijgave
---------------------------------	--

Beschrijving	Dak in leien
Omgeving	Grenst aan binnen- en buitenlucht
Primaire drager	Schuin dak
Asbestmateriaal	Dak- en gevelbekleding - Lei, shingle
Bindmiddel van asbestmateriaal	Cement
Gebondenheid op basis van bindmiddel	Hecht
Hoeveelheid (oppervlakte - aantal)	• 120,00 m <sup>2</sup> - 1 stuk
Totale oppervlakte	120,00 m <sup>2</sup>
Eenvoudig bereikbaar	Ja
Bevestigingswijze	• Genageld, geniet

<b>Identificatiemethode</b>	Vaststelling zonder monstername
<b>Destructieve handeling voor identificatie</b>	Nee
<b>Opmerking</b>	Er is geen onderdak voorzien. Leien zijn zichtbaar langs binnen op de zolders.

Verwijderen

- Verwijder dit asbestmateriaal zo snel mogelijk. Volg de toestand goed op.

- Eenvoudige handelingen: mag via doe-het-zelf of door werknemer(s) met opleidingsattest eenvoudige handelingen  
"Hecht gebonden. Leien kunnen in hun geheel verwijderd worden zonder te beschadigen.

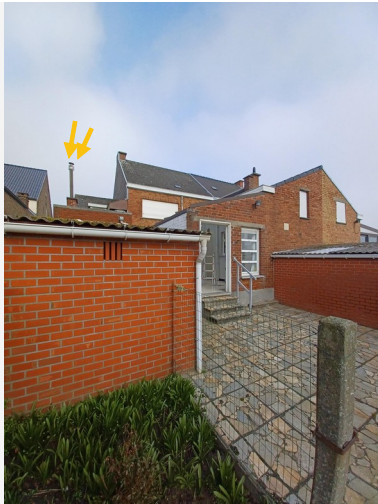
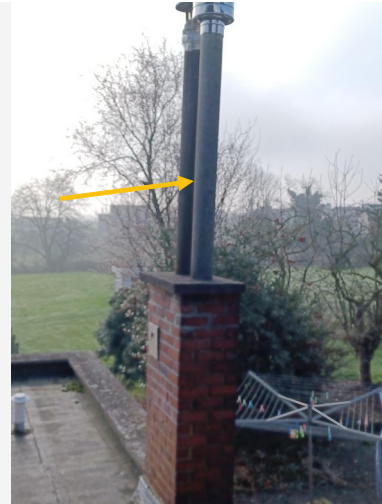
Eindbeoordeling materiaalrisico	Laag materiaalrisico en/of verlaagde kans op vezelvrijgave
---------------------------------	--

Beschrijving	2 Schouwpijpen in asbestcement
Omgeving	Buiten
Primaire drager	Plat dak
Asbestmateriaal	Rookgaskanaal
Bindmiddel van asbestmateriaal	Cement
Gebondenheid op basis van bindmiddel	Hecht
Hoeveelheid (lengte - omtrek - dikte - aantal)	• 6,00 m - 4,00 cm - 1,00 cm - 1 stuk
Totaal volume	0,002 m <sup>3</sup>
Eenvoudig bereikbaar	Ja
Bevestigingswijze	• Verlijmd, ingegoten, versmeerd

<b>Identificatiemethode</b>	Vaststelling zonder monstername
<b>Destructieve handeling voor identificatie</b>	Nee
<b>Opmerking</b>	2 schouwpijpen van 3m lang

Verwijderen

- Verwijder dit asbestmateriaal zo snel mogelijk. Volg de toestand goed op.

- Eenvoudige handelingen: mag via doe-het-zelf of door werknemer(s) met opleidingsattest eenvoudige handelingen  
"Hecht gebonden.

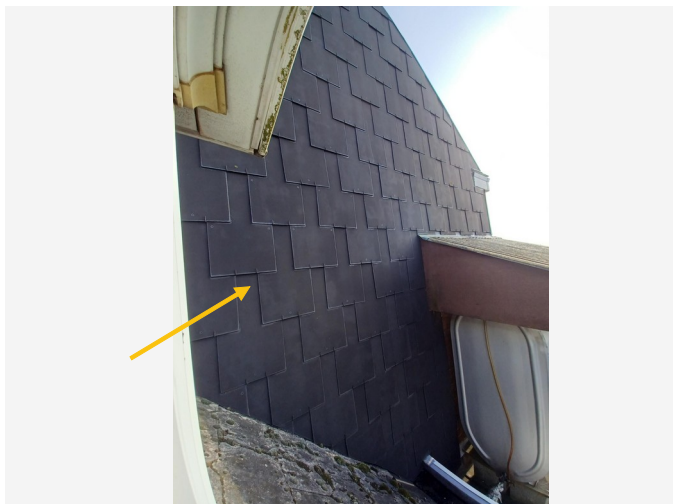
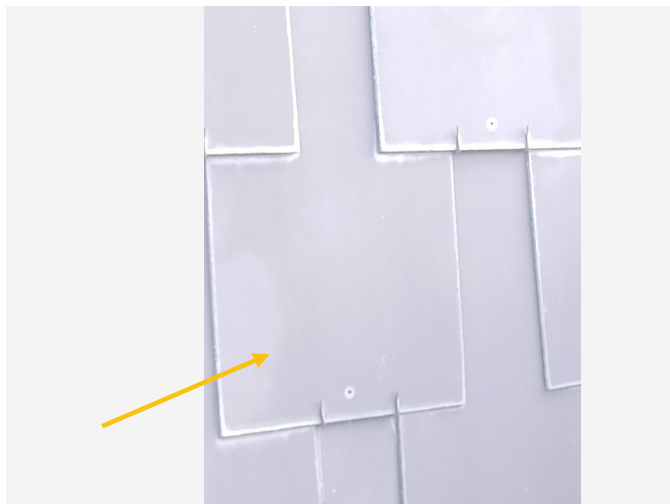
Eindbeoordeling materiaalrisico	Laag materiaalrisico en/of verlaagde kans op vezelvrijgave
---------------------------------	--

Beschrijving	Leien tegen rechterzijgevel woning
Omgeving	Buiten
Primaire drager	Wand buitenschil
Asbestmateriaal	Dak- en gevelbekleding - Lei, shingle
Bindmiddel van asbestmateriaal	Cement
Gebondenheid op basis van bindmiddel	Hecht
Hoeveelheid (oppervlakte - aantal)	• 30,00 m <sup>2</sup> - 1 stuk
Totale oppervlakte	30,00 m <sup>2</sup>

Verwijderen

- Zorg voor een veilig beheer. Vermijd het beschadigen van het asbestmateriaal. Controleer de toestand jaarlijks op wijzigingen.
- Verwijder dit asbestmateriaal zo snel mogelijk. Volg de toestand goed op.

- Eenvoudige handelingen: mag via doe-het-zelf of door werknemer(s) met opleidingsattest eenvoudige handelingen  
"Hecht gebonden. Leien kunnen in hun geheel verwijderd worden zonder te beschadigen.

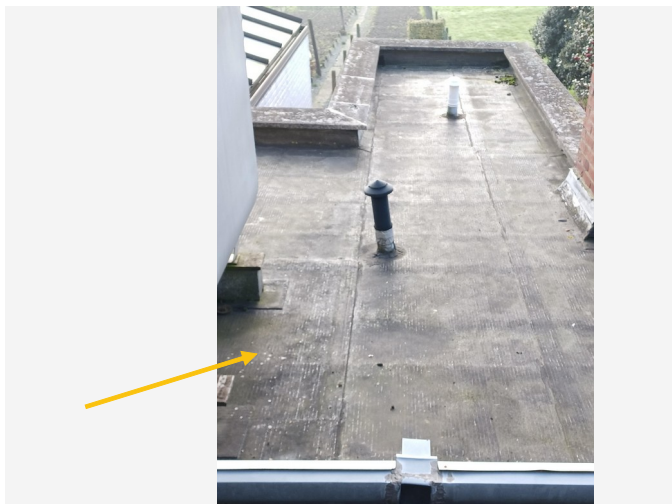
Eindbeoordeling materiaalisico	Laag materiaalisico en/of verlaagde kans op vezelvrijgave
--------------------------------	---

Beschrijving	Plat dak in roofing
Omgeving	Buiten
Primaire drager	Plat dak
Asbestmateriaal	Dak- en gevelbekleding - Roofing
Bindmiddel van asbestmateriaal	Bitumen (roofing, teer, asfalt)
Gebondenheid op basis van bindmiddel	Hecht
Hoeveelheid (oppervlakte - aantal)	• 20,00 m <sup>2</sup> - 1 stuk
Totale oppervlakte	20,00 m <sup>2</sup>

<b>Eenvoudig bereikbaar</b>	Ja
<b>Bevestigingswijze</b>	<ul style="list-style-type: none"> <li>• Verlijmd, ingegoten, versmeerd</li> </ul>
<b>Identificatiemethode</b>	<p>Vaststelling zonder monstername</p> <p>Motivatie: Groot risico op structurele gevolgschade (lekschade, werking installatie,...)</p>
<b>Destructieve handeling voor identificatie</b>	Nee
<b>Opmerking</b>	<p>"Er is een plat dak in roofing voorzien. Gezien er geen bewijsdocumenten aanwezig zijn die kunnen aantonen dat dit dateert van na 2000 en gezien staalname lekkage zou veroorzaken, dienen we de roofing hier op te nemen als asbesthoudend. Echter kan er niet bevestigd worden of de roofing ook effectief asbesthoudend is."</p>

Zorgvuldig beheren

- Zorg voor een veilig beheer. Vermijd het beschadigen van het asbestmateriaal. Controleer de toestand jaarlijks op wijzigingen.

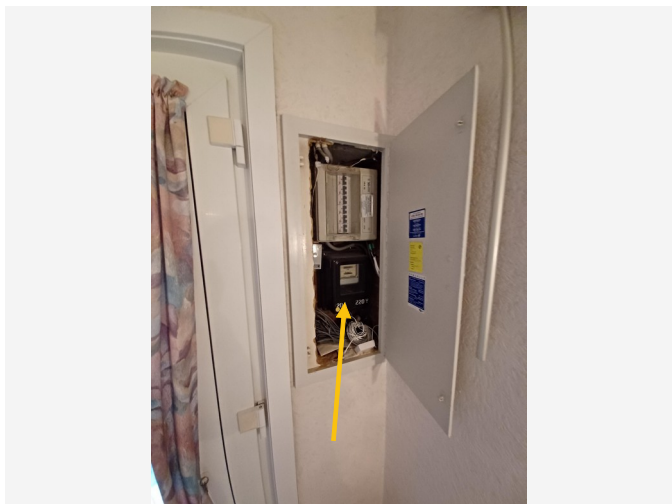
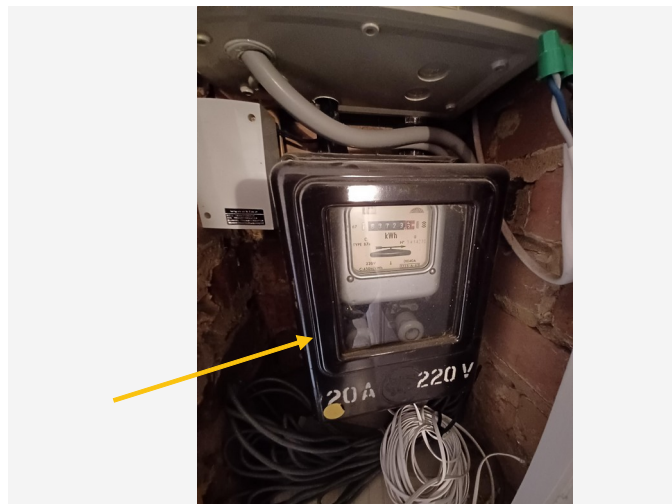
Eindbeoordeling materiaalrisico	Laag materiaalrisico en/of verlaagde kans op vezelvrijgave
---------------------------------	--

Beschrijving	Bakeliet aanwezig op verschillende plaatsen
Omgeving	Binnen
Primaire drager	Communicatie en elektrische infrastructuur en uitrusting
Asbestmateriaal	Plaat, paneel, tablet - Type Bakeliet
Bindmiddel van asbestmateriaal	Kunststof of -hars
Gebondenheid op basis van bindmiddel	Hecht
Hoeveelheid (oppervlakte - dikte - aantal)	• 0,30 m <sup>2</sup> - 0,20 cm - 1 stuk
Totaal volume	< 0,001 m <sup>3</sup>

<b>Eenvoudig bereikbaar</b>	Ja
<b>Bevestigingswijze</b>	<ul style="list-style-type: none"> <li>• Geschroefd</li> </ul>
<b>Identificatiemethode</b>	Vaststelling zonder monstername
<b>Destructieve handeling voor identificatie</b>	Nee
<b>Opmerking</b>	<p>Meerdere asbesthoudende toepassingen aanwezig: elektriciteitsteller, lampvoetjes, aftakdoosjes.</p> <p>Er zijn echter ook verschillende toepassingen van het merk NIKO aanwezig: dit is niet-asbesthoudende bakeliet!</p>

Zorgvuldig beheren

- Zorg voor een veilig beheer. Vermijd het beschadigen van het asbestmateriaal. Controleer de toestand jaarlijks op wijzigingen.

- Eenvoudige handelingen: mag via doe-het-zelf of door werknemer(s) met opleidingsattest eenvoudige handelingen  
"Hecht gebonden dus in principe is zelf verwijderen  
mogelijk maar een elektriciteitsteller is steeds eigendom  
van de nutsmaatschappij en niet van de eigenaar van het  
onroerend goed. Dit is dus de verantwoordelijkheid van de  
nutsmaatschappij."

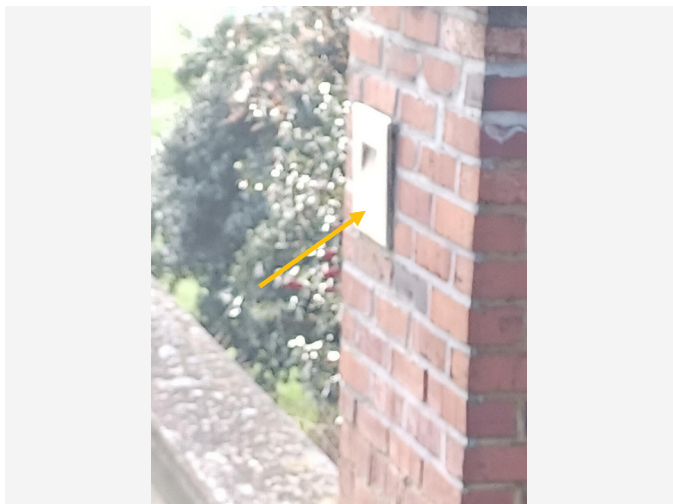
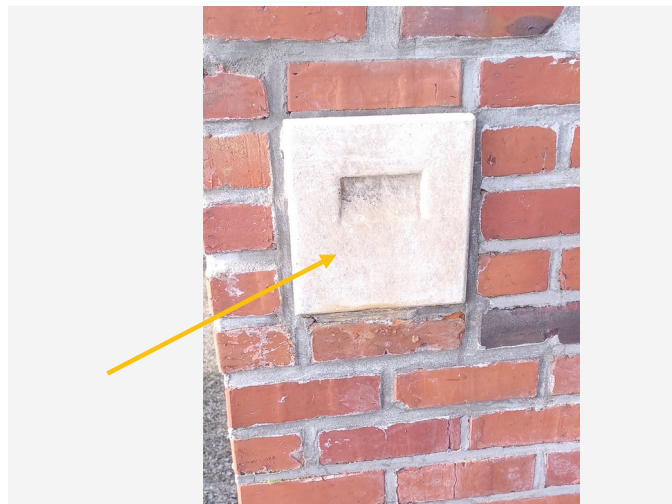
Eindbeoordeling materiaalrisico	Laag materiaalrisico en/of verlaagde kans op vezelvrijgave
---------------------------------	--

Beschrijving	Schouwluikje in asbestcement
Omgeving	Buiten
Primaire drager	Schacht-koker (technisch)
Asbestmateriaal	Plaat, paneel, tablet - Generiek
Bindmiddel van asbestmateriaal	Cement
Gebondenheid op basis van bindmiddel	Hecht
Hoeveelheid (oppervlakte - dikte - aantal)	• 0,20 m <sup>2</sup> - 1,00 cm - 1 stuk
Totaal volume	0,002 m <sup>3</sup>
Eenvoudig bereikbaar	Ja

Zorgvuldig beheren

- Zorg voor een veilig beheer. Vermijd het beschadigen van het asbestmateriaal. Controleer de toestand jaarlijks op wijzigingen.

”Hecht gebonden. Kan in zijn geheel verwijderd worden zonder te beschadigen.

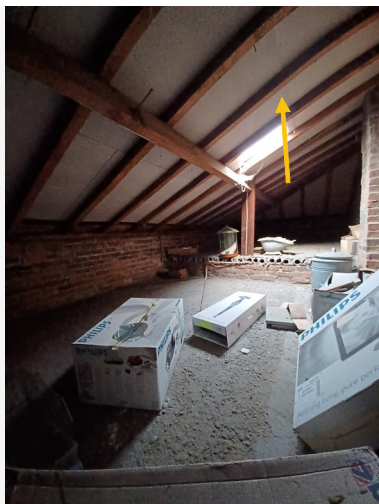
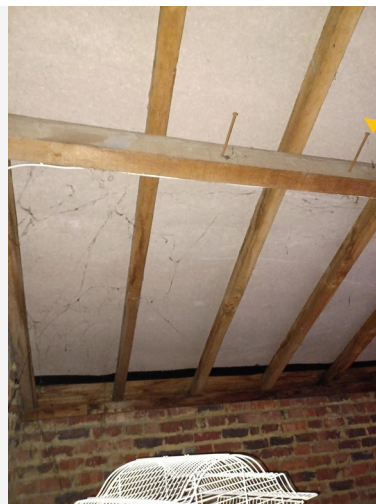
Eindbeoordeling materiaalrisico	Laag materiaalrisico en/of verlaagde kans op vezelvrijgave
---------------------------------	--

Zorgvuldig beheren

- Zorg voor een veilig beheer. Vermijd het beschadigen van het asbestmateriaal. Controleer de toestand jaarlijks op wijzigingen.

”Hecht gebonden. Platen kunnen in hun geheel verwijderd worden zonder te beschadigen.

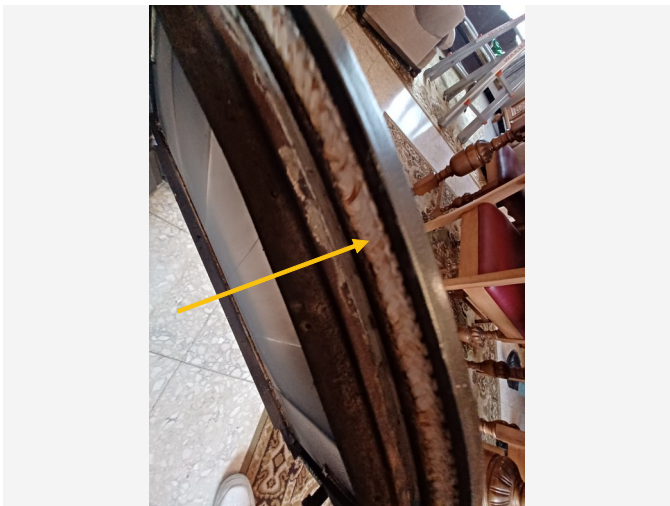
Koord in kachel living is een nieuwe glanzende koord en dus niet-asbesthoudend.
