# Asbestinventarisatetest

Gergelstraat 60, 1970 Wezembeek-Oppem

Attestnummer : 20240514-000953.000

Uitgegeven op : 14.05.2024

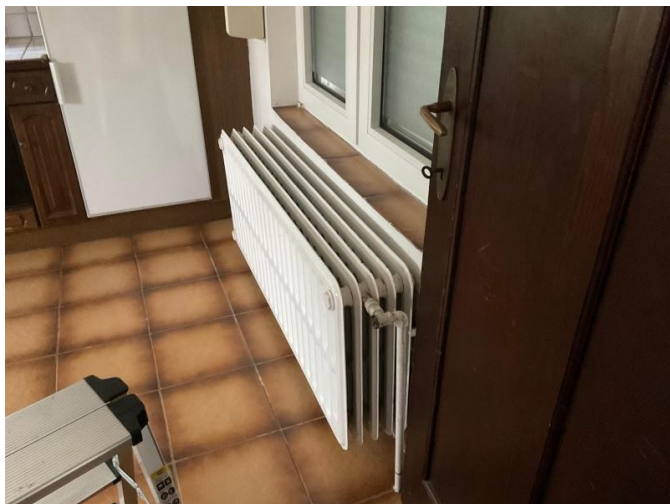
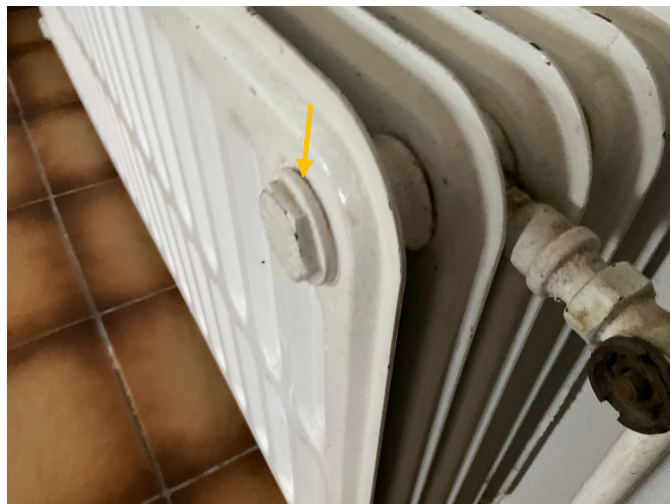
Overzichtsfoto

Detailfoto

Eindbeoordeling materiaalrisico	Zeer laag materiaalrisico en/of zeer lage kans op vezelvrijgave
---------------------------------	---

Gebondenheid	Categorie 2: niet-hechtgebonden met matrix
Asbestsoort (vezeltype)	Alleen chrysotiel
Asbestconcentratie	Hoog ( $\geq 50\%$ )
Afschermingsgraad van het gehele materiaal	Niet stootvaste afscherming
Toestand van het materiaal	Onbeschadigd, niet verweerd

Beschrijving	Pakkingen van radiators
Omgeving	Binnen
Primaire drager	Ruimteverwarming
Asbestmateriaal	Pakking, dichting

Verwijderen

- Zorg voor een veilig beheer. Vermijd het beschadigen van het asbestmateriaal. Controleer de toestand jaarlijks op wijzigingen.

- Eenvoudige handelingen: mag via doe-het-zelf of door werknemer(s) met opleidingsattest eenvoudige handelingen  
De techniek van de eenvoudige handelingen mag worden toegepast bij de verwijdering van deze toepassing .

gebruik een stofmasker van met een FFP3 kwaliteit of beter , wegwerphandschoenen en een wegwerpoverall .

verpak het in een dubbele, doorzichtige plastic zak  
en breng dit naar een afvalverwijderings bedrijf

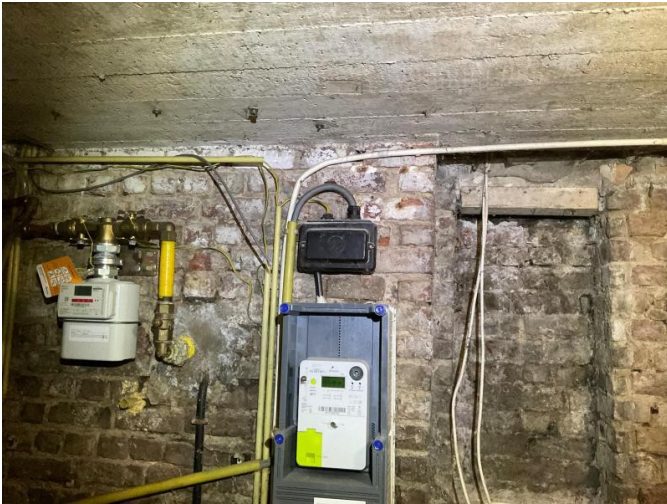
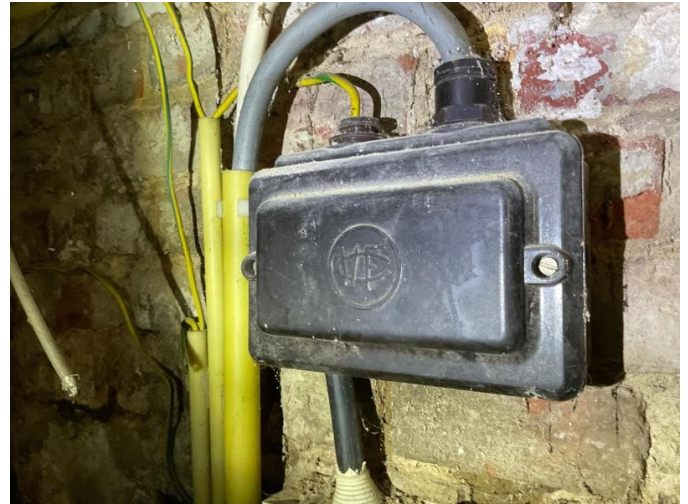
Overzichtsfoto

Detailfoto

Eindbeoordeling materiaalrisico	Laag materiaalrisico en/of verlaagde kans op vezelvrijgave
---------------------------------	--

Gebondenheid	Categorie 1: hechtgebonden in oorsprong
Asbestsoort (vezeltype)	Crocidoliet aanwezig
Asbestconcentratie	Laag (< 50%)
Afschermingsgraad van het gehele materiaal	Geheel of deels (ook) vrij aan de binnenlucht
Toestand van het materiaal	Onbeschadigd, niet verweerd

Beschrijving	Elektrische bakelieten materialen
Omgeving	Binnen
Primaire drager	Communicatie en elektrische infrastructuur en uitrusting
Asbestmateriaal	Plaat, paneel, tablet - Type Bakeliet
Bindmiddel van asbestmateriaal	Kunststof of -hars

Zorgvuldig beheren

- Zorg voor een veilig beheer. Vermijd het beschadigen van het asbestmateriaal. Controleer de toestand jaarlijks op wijzigingen.

- Eenvoudige handelingen: mag via doe-het-zelf of door werknemer(s) met opleidingsattest eenvoudige handelingen  
De techniek van de eenvoudige handelingen mag worden toegepast bij de verwijdering van deze toepassing .

gebruik een stofmasker van met een FFP3 kwaliteit of beter , wegwerphandschoenen en een wegwerpoverall .

verpak het in een dubbele, doorzichtige plastic zak  
en breng dit naar een afvalverwijderings bedrijf

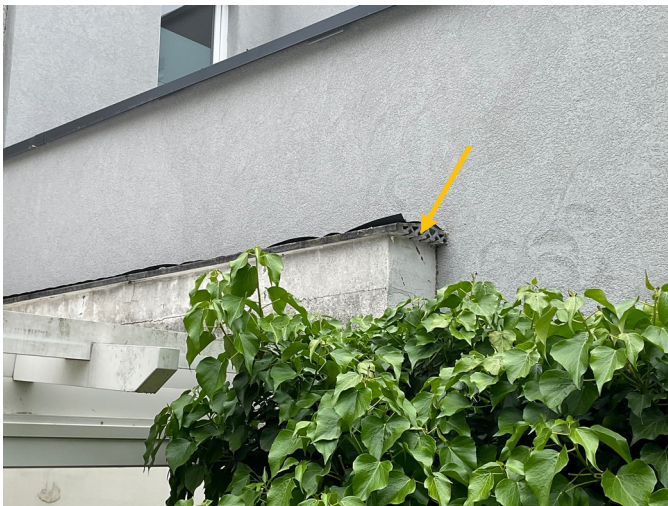
Situeringfoto

**Reden:** Overwoekerende vegetatie

**Uitleg van de asbestdeskundige:** De boordstenen worden als verdacht beschouwd .

Deze waren niet bereikbaar op moment van controle om deze van korter bij te bekijken en mogelijk stalen van te nemen .

(Asbest)materiaal	Dak- en gevelbekleding - Plaat
Karakterisatie	Asbest (verdacht)
Primaire drager	Wand vrijstaand (scheidingsmuur, ...)

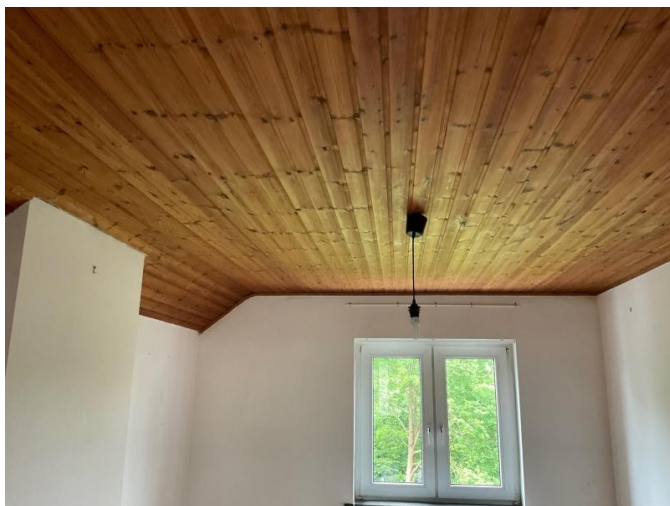
Vrije foto

Het onderdak is niet waarneembaar langs de binnenzeiden en deze bevinden zich hoger als 3,5 m van het maaiveld

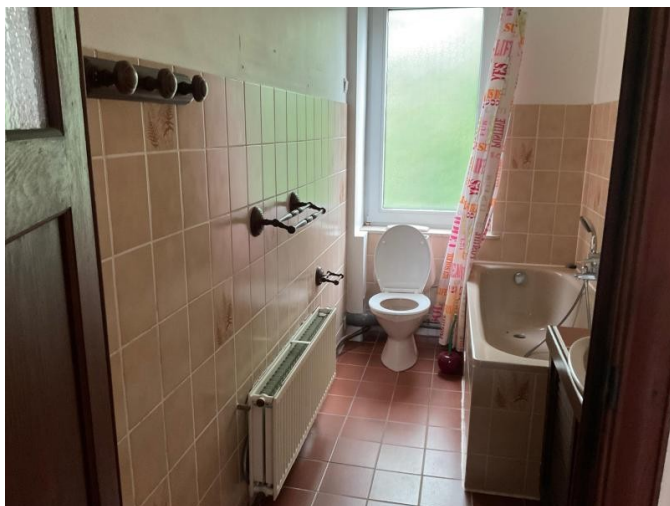
De tegellijm is niet waarneembaar zonder destructief onderzoek

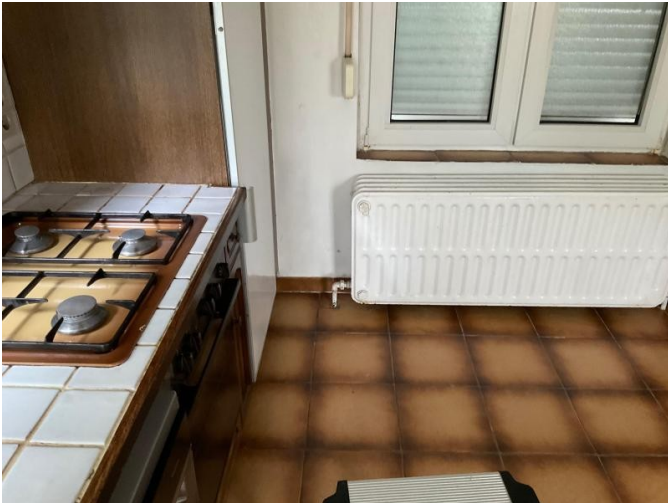
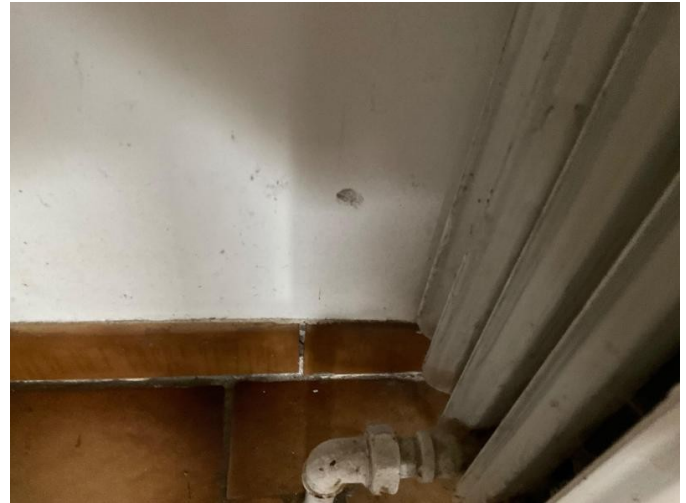
## Fiche 6: Pleisterwerk muren

Geen asbest

#	Type	Referentie	Resultaat
6.1	Mengmonster	24123/01	Geen asbest

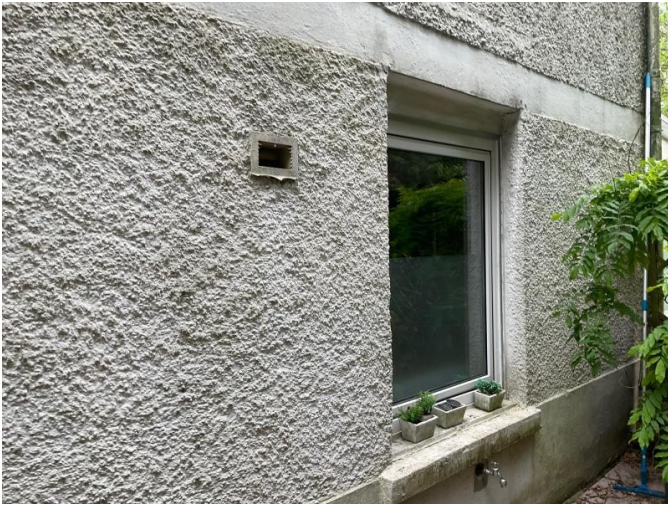
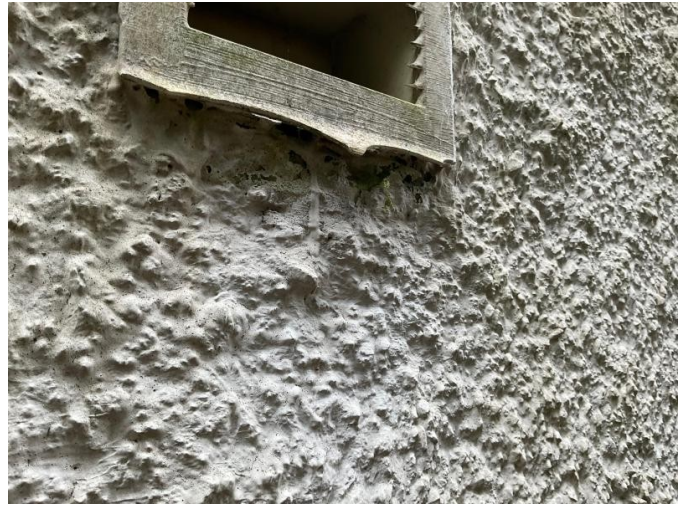
## Fiche 7: Crepi buitengevel

Geen asbest

#	Type	Referentie	Resultaat
7.1	Mengmonster	24124/02	Geen asbest
