Asbestinventarisatetest

Vorsenzang 12, 3200 Aarschot

Attestnummer : 20230330-000071.000

Uitgegeven op : 30.03.2023

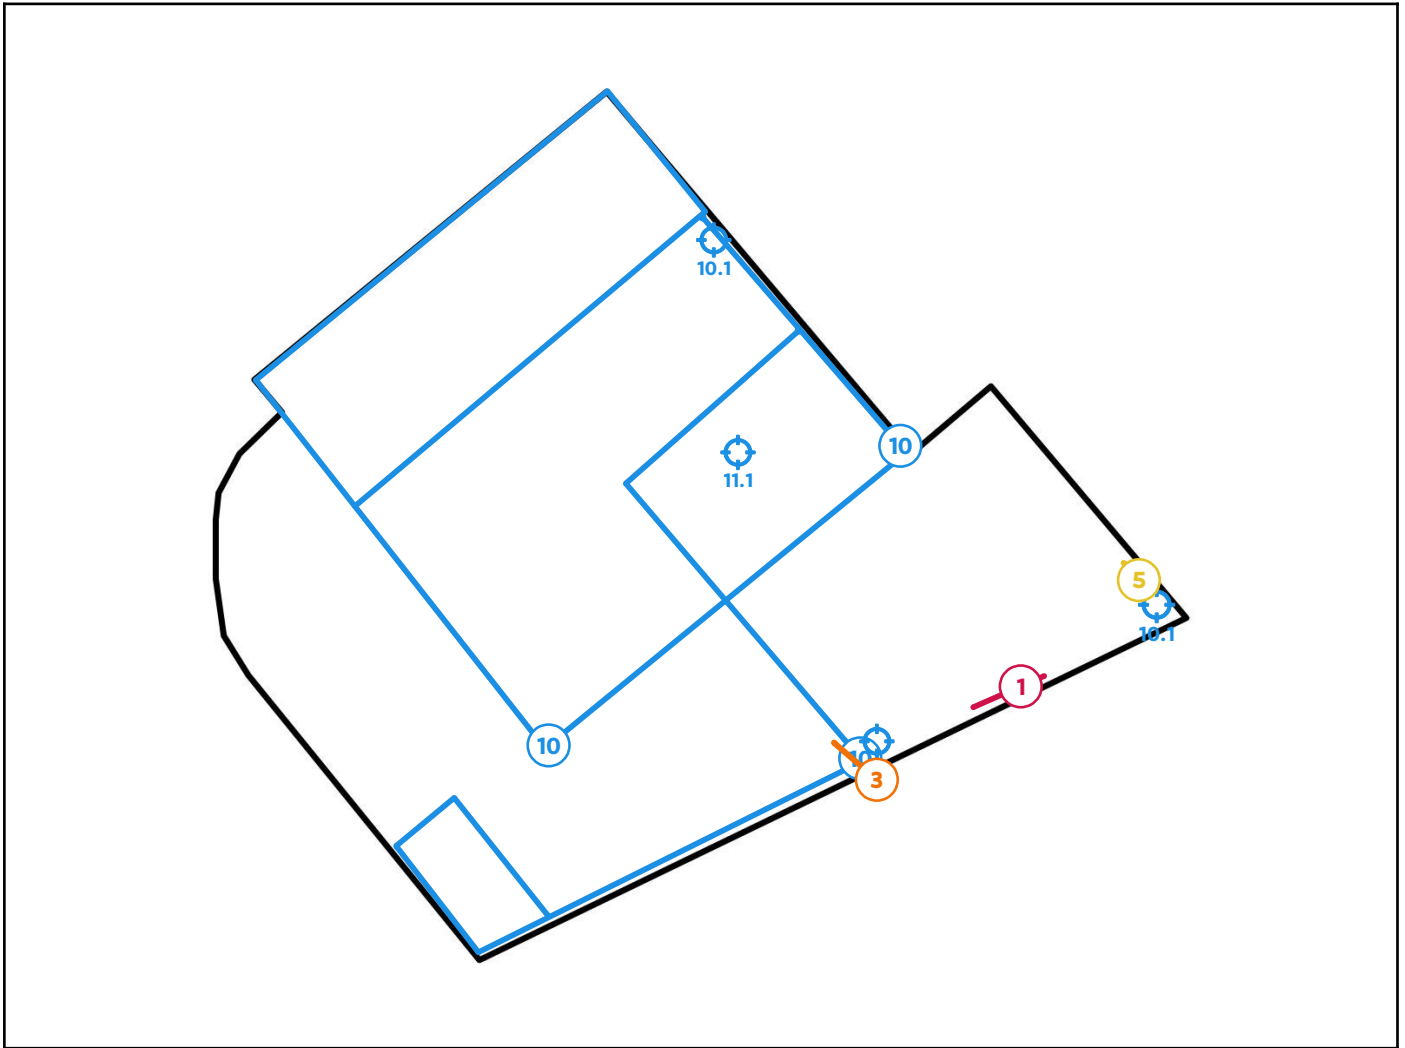
Plan 1.1: Hoofdgebouw GV

Beschrijving	Type	Actie
1. Plaat garage voor	Asbestmateriaal	Dringend verwijderen
3. Schouw eternit buis	Asbestmateriaal	Verwijderen
5. Bakeliet	Asbestmateriaal	Zorgvuldig beheren
10. Pleister muur	Geen asbest	-
10.1 Code: Pleister muur	Mengmonster	-
11. Pleister plafond	Geen asbest	-
11.1 Code: Pleister plafond	Mengmonster	-

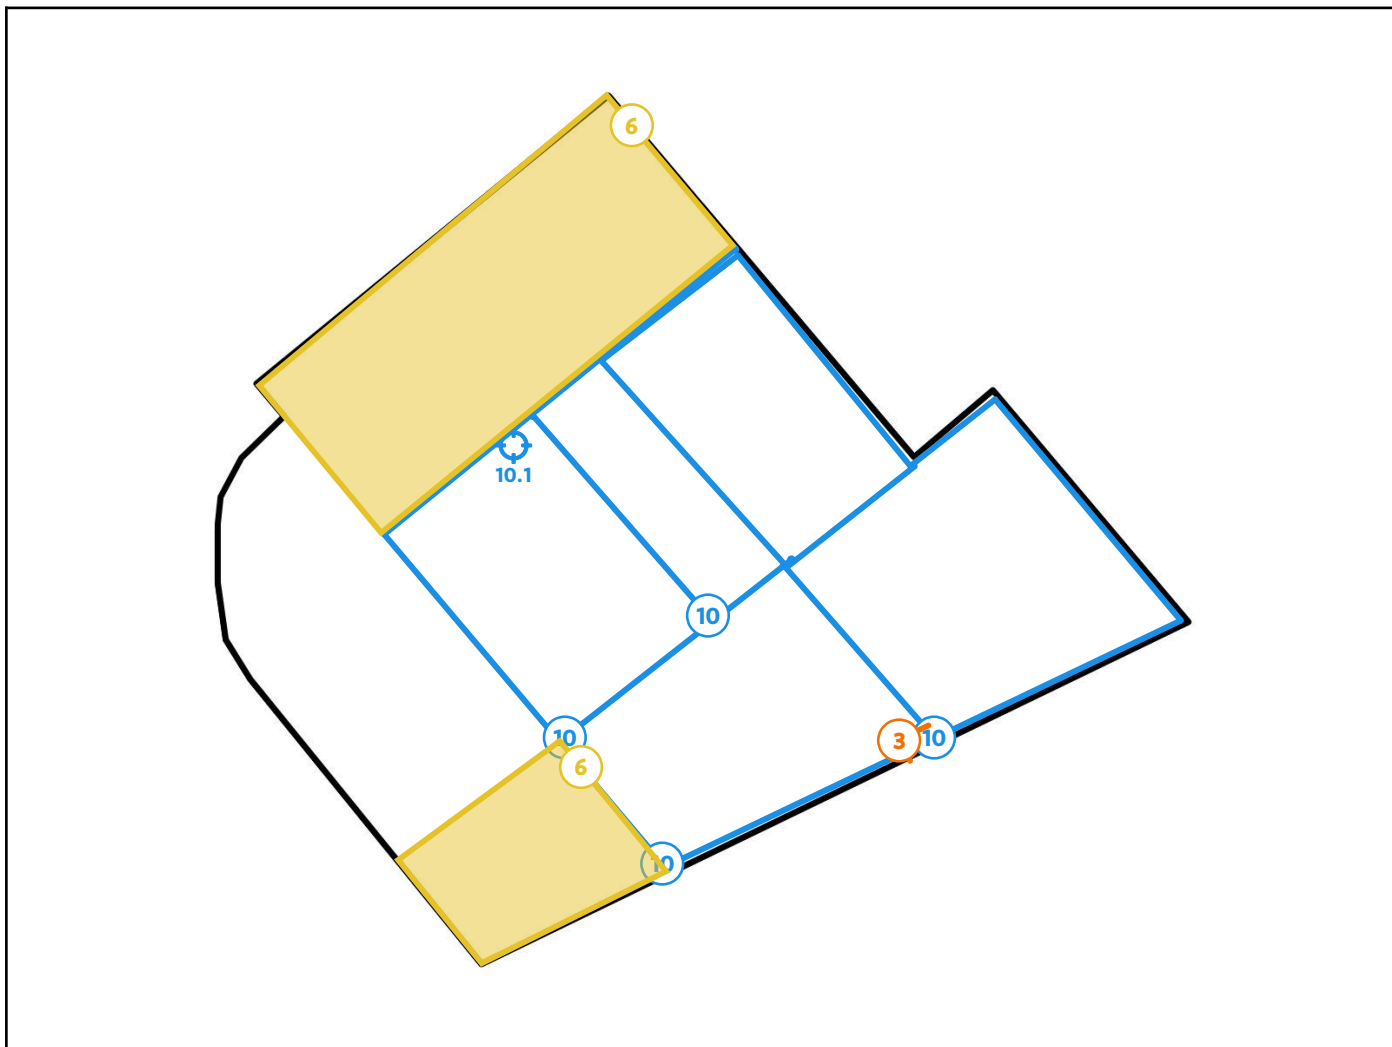
Plan 1.2: Hoofdgebouw V1

Beschrijving	Type	Actie
3. Schouw eternit buis	Asbestmateriaal	Verwijderen
6. Roofing	Asbestmateriaal	Zorgvuldig beheren
10. Pleister muur	Geen asbest	-
10.1 Code: Pleister muur	Mengmonster	-

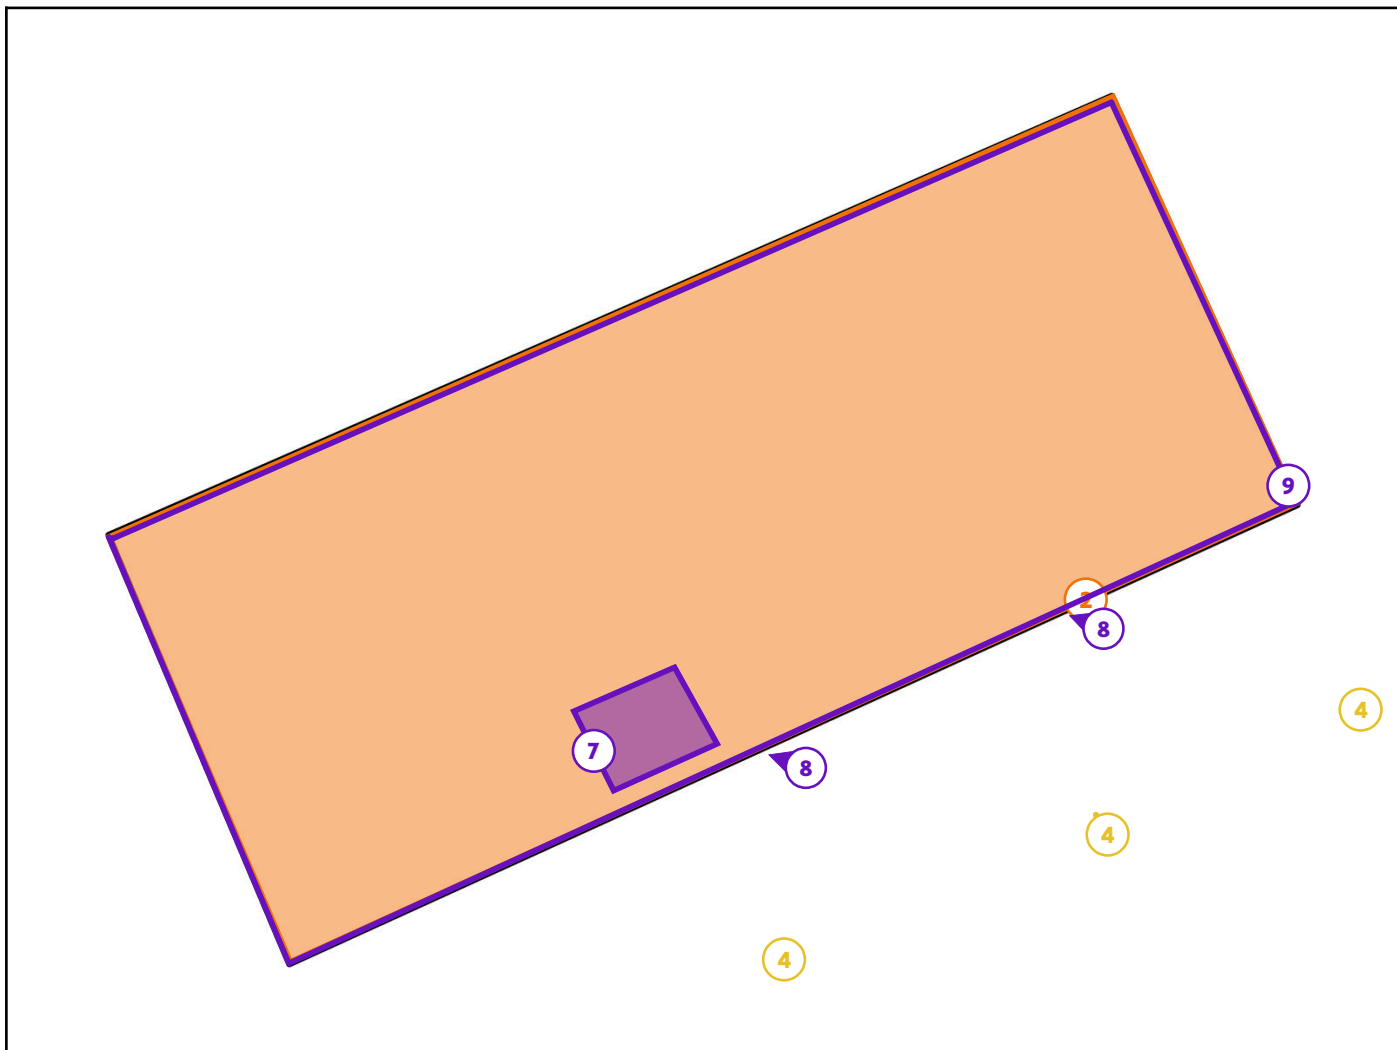
Plan 2.1: Bijgebouw berging garage

Beschrijving	Type	Actie
2. Golfplaten berging	Asbestmateriaal	Verwijderen
4. Buizen eternit in scheidingsmuur	Asbestmateriaal	Zorgvuldig beheren
7. Oude kachels in opslag	Roerend goed	-
8. Mastiek ramen	Advies	-
9. Betonplaten garage	Advies	-

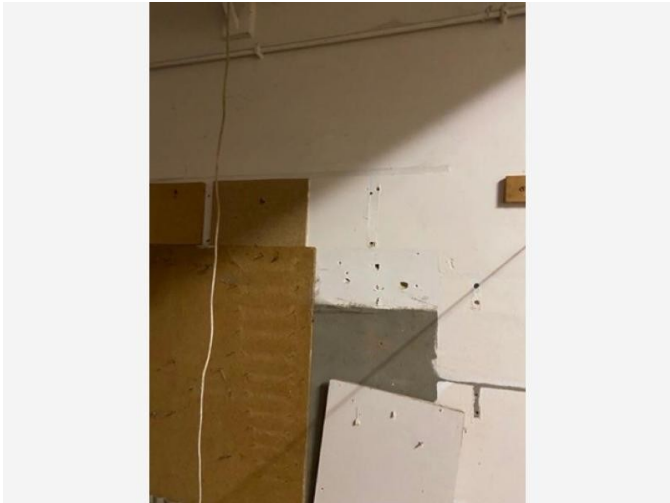
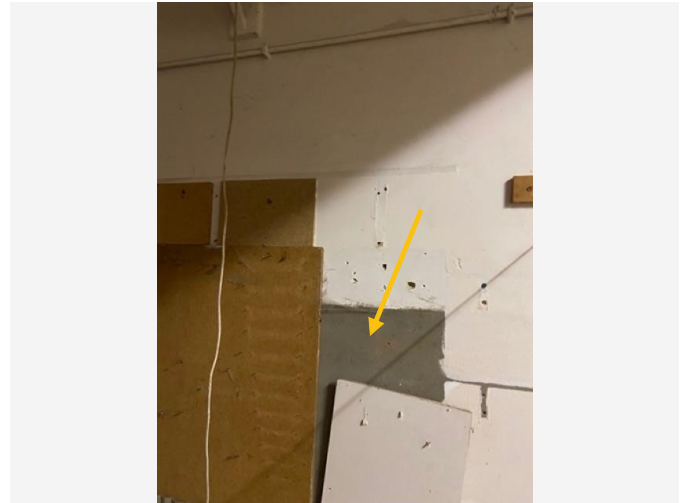
Beschrijving	Plaat garage voor
Type afvalstof	Betreft stock-voorraad of gedemonteerde asbestmaterialen
Aanwezige resten	platen en delen
Omgeving	Binnen
Primaire drager	Binnenwand
Asbestmaterialen	<ul style="list-style-type: none">Dak- en gevelbekleding - Plaat
Bindmiddel van asbestmateriaal	Cement
Gebondenheid op basis van bindmiddel	Hecht
Hoeveelheid (gewicht - aantal)	<ul style="list-style-type: none">50,00 kg - 1 stuk
Totaal gewicht	50,00 kg
Eenvoudig bereikbaar	Ja
Identificatiemethode	Vaststelling zonder monsternamen

- Verwijder het asbestafval.

- Eenvoudige handelingen: mag via doe-het-zelf of door werknemer(s) met opleidingsattest eenvoudige handelingen dubbelverpakt afvoeren

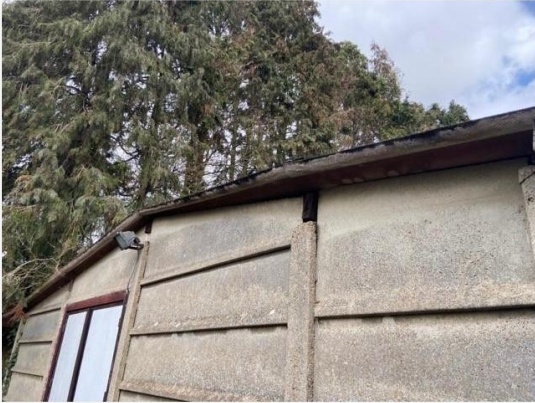
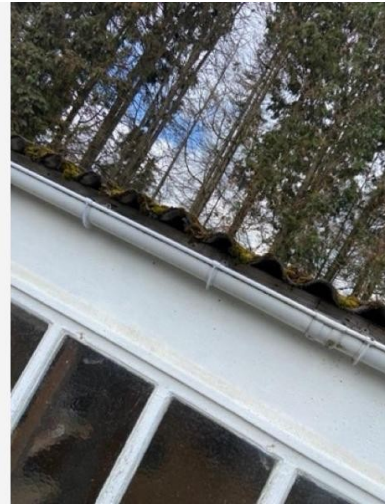
Het asbestmateriaal valt onder de mijlpaal van 2034.

Eindbeoordeling materiaalrisico	Verhoogd materiaalrisico en/of verhoogde kans op vezelvrijgave
---------------------------------	--

Gebondenheid	Categorie 1: hechtgebonden in oorsprong
Asbestsoort (vezeltype)	Crocidoliet aanwezig
Asbestconcentratie	Laag (< 50%)
Afschermingsgraad van het gehele materiaal	Geheel of deels vrij aan de buitenlucht
Toestand van het materiaal	Matig beschadigd, matig verweerd

Beschrijving	Golfplaten berging
Omgeving	Buiten
Primaire drager	Schuin dak
Asbestmateriaal	Dak- en gevelbekleding - Golfplaat
Bindmiddel van asbestmateriaal	Cement
Gebondenheid op basis van bindmiddel	Hecht
Hoeveelheid (oppervlakte - aantal)	<ul style="list-style-type: none">• 60,00 m² - 1 stuk
Totale oppervlakte	60,00 m ²
Eenvoudig bereikbaar	Nee <ul style="list-style-type: none">• Verwijdering tast de bouwkundige integriteit aan.
Bevestigingswijze	<ul style="list-style-type: none">• Geschroefd

- Zorg voor een veilig beheer. Vermijd het beschadigen van het asbestmateriaal. Controleer de toestand jaarlijks op wijzigingen.

- Eenvoudige handelingen: mag via doe-het-zelf of door werknemer(s) met opleidingsattest eenvoudige handelingen
buiten , gebonden , risico werken op hoogte

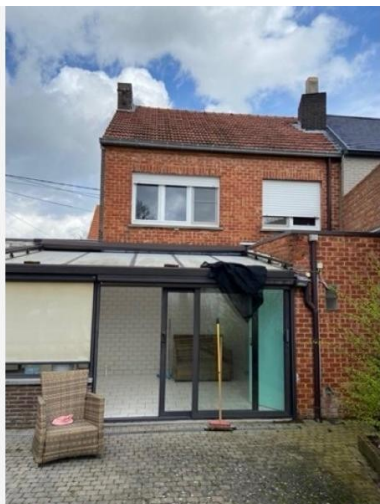
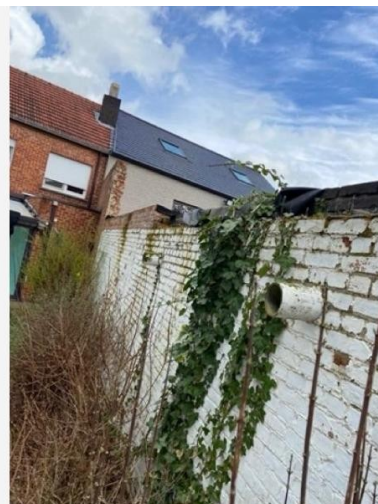
Het asbestmateriaal valt onder de mijlpaal van 2034.

geen zicht of buis tot beneden aan cv-installatie loopt

Eindbeoordeling materiaalisico	Laag materiaalisico en/of verlaagde kans op vezelvrijgave
--------------------------------	---

Gebondenheid	Categorie 1: hechtgebonden in oorsprong
Asbestsoort (vezeltype)	Amfibool aanwezig, uitgezonderd crocidoliet
Asbestconcentratie	Laag (< 50%)
Afschermingsgraad van het gehele materiaal	Geheel of deels vrij aan de buitenlucht
Toestand van het materiaal	Licht beschadigd, licht verweerd. Intact materiaal type Pical – asbestboard of categorie III 'gebondenheid'

Beschrijving	Schouw eternit buis
Omgeving	Buiten
Primaire drager	Ruimteverwarming
Asbestmateriaal	Rookgaskanaal
Bindmiddel van asbestmateriaal	Cement
Gebondenheid op basis van bindmiddel	Hecht
Hoeveelheid (lengte - omtrek - dikte - aantal)	• 5,00 m - 40,00 cm - 1,00 cm - 1 stuk
Totaal volume	0,02 m ³

- Zorg voor een veilig beheer. Vermijd het beschadigen van het asbestmateriaal. Controleer de toestand jaarlijks op wijzigingen.

- Eenvoudige handelingen: mag via doe-het-zelf of door werknemer(s) met opleidingsattest eenvoudige handelingen
buiten , gebonden , risico werken op hoogte

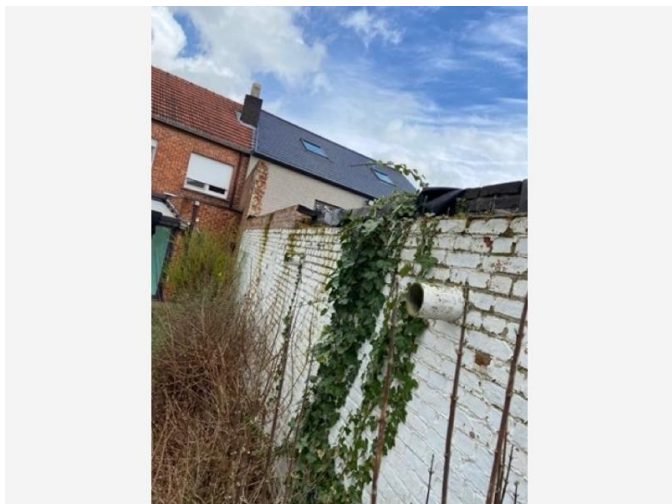
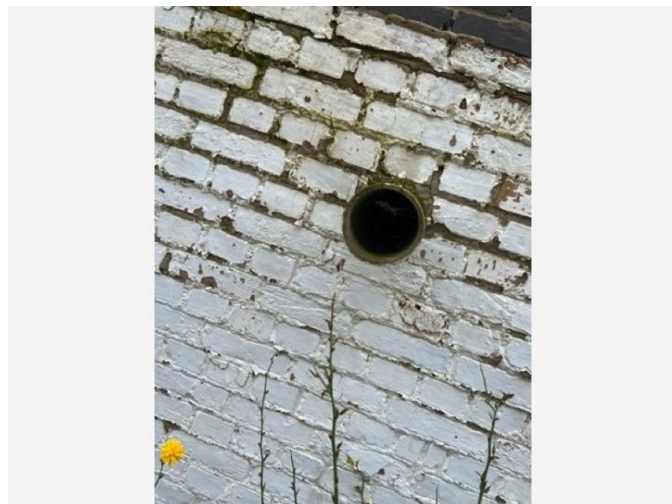
Het asbestmateriaal valt onder de mijlpaal van 2040.

Eindbeoordeling materiaalrisico	Laag materiaalrisico en/of verlaagde kans op vezelvrijgave
---------------------------------	--

Gebondenheid	Categorie 1: hechtgebonden in oorsprong
Asbestsoort (vezeltype)	Crocidoliet aanwezig
Asbestconcentratie	Laag (< 50%)
Afschermingsgraad van het gehele materiaal	Geheel of deels vrij aan de buitenlucht
Toestand van het materiaal	Licht beschadigd, licht verweerd. Intact materiaal type Pical – asbestboard of categorie III 'gebondenheid'

Beschrijving	Buizen eternit in scheidingsmuur
Omgeving	Buiten
Primaire drager	Wand buitenschil
Asbestmateriaal	Buis, koker, leiding, pijp, doorvoer
Bindmiddel van asbestmateriaal	Cement
Gebondenheid op basis van bindmiddel	Hecht
Hoeveelheid (lengte - omtrek - dikte - aantal)	<ul style="list-style-type: none">• 0,30 m - 15,00 cm - 1,00 cm - 3 stuks
Totaal volume	0,001 m ³
Eenvoudig bereikbaar	Ja
Bevestigingswijze	<ul style="list-style-type: none">• Verlijmd, ingegoten, versmeerd

- Zorg voor een veilig beheer. Vermijd het beschadigen van het asbestmateriaal. Controleer de toestand jaarlijks op wijzigingen.

- Eenvoudige handelingen: mag via doe-het-zelf of door werknemer(s) met opleidingsattest eenvoudige handelingen
buiten , gebonden

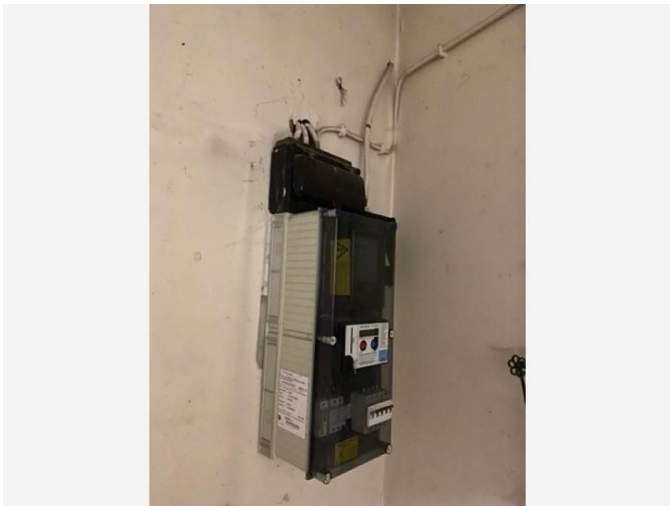
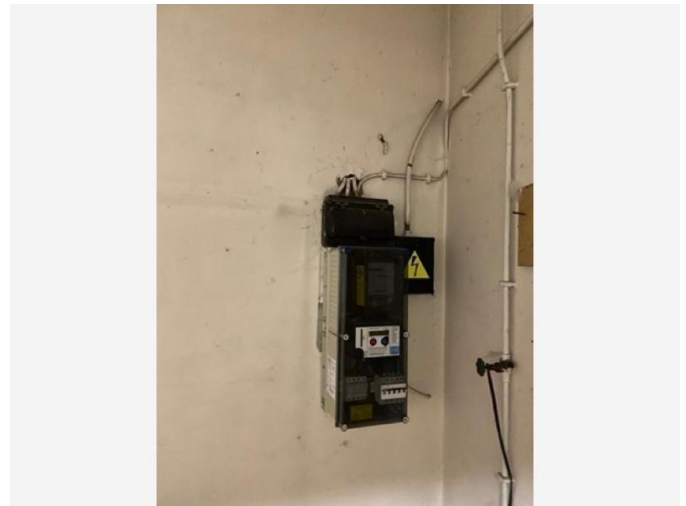
Het asbestmateriaal valt onder de mijlpaal van 2040.

Eindbeoordeling materiaalrisico	Laag materiaalrisico en/of verlaagde kans op vezelvrijgave
---------------------------------	--

Gebondenheid	Categorie 1: hechtgebonden in oorsprong
Asbestsoort (vezeltype)	Amfibool aanwezig, uitgezonderd crocidoliet
Asbestconcentratie	Laag (< 50%)
Afschermingsgraad van het gehele materiaal	Geheel of deels (ook) vrij aan de binnenlucht
Toestand van het materiaal	Onbeschadigd, niet verweerd

Beschrijving	Bakeliet
Omgeving	Binnen
Primaire drager	Communicatie en elektrische infrastructuur en uitrusting
Asbestmateriaal	Plaat, paneel, tablet - Type Bakeliet
Bindmiddel van asbestmateriaal	Kunststof of -hars
Gebondenheid op basis van bindmiddel	Hecht
Hoeveelheid (oppervlakte - dikte - aantal)	• 0,30 m ² - 0,50 cm - 1 stuk
Totaal volume	0,002 m ³
Eenvoudig bereikbaar	Ja
Bevestigingswijze	• Geschroefd
Identificatiemethode	Vaststelling zonder monsternamen

- Zorg voor een veilig beheer. Vermijd het beschadigen van het asbestmateriaal. Controleer de toestand jaarlijks op wijzigingen.

- Eenvoudige handelingen: mag via doe-het-zelf of door werknemer(s) met opleidingsattest eenvoudige handelingen bij aanpassing electriciteit

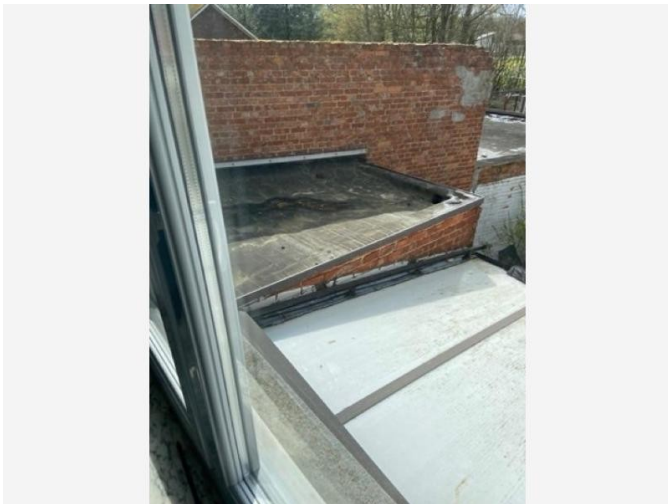
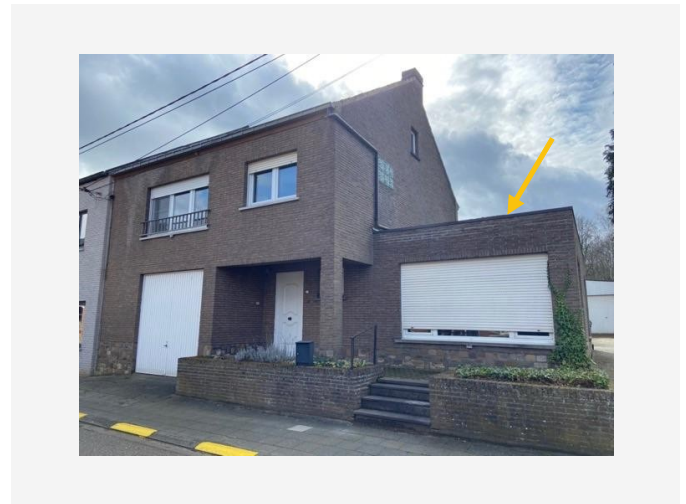
Het asbestmateriaal valt onder de mijlpaal van 2040.

Eindbeoordeling materiaalrisico	Laag materiaalrisico en/of verlaagde kans op vezelvrijgave
---------------------------------	--

Gebondenheid	Categorie 1: hechtgebonden in oorsprong
Asbestsoort (vezeltype)	Amfibool aanwezig, uitgezonderd crocidoliet
Asbestconcentratie	Laag (< 50%)
Afschermingsgraad van het gehele materiaal	Geheel of deels vrij aan de buitenlucht
Toestand van het materiaal	Licht beschadigd, licht verweerd. Intact materiaal type Pical – asbestboard of categorie III 'gebondenheid'

Beschrijving	Roofing
Omgeving	Buiten
Primaire drager	Plat dak
Asbestmateriaal	Dak- en gevelbekleding - Roofing
Bindmiddel van asbestmateriaal	Bitumen (roofing, teer, asfalt)
Gebondenheid op basis van bindmiddel	Hecht
Hoeveelheid (oppervlakte - aantal)	<ul style="list-style-type: none"> 30,00 m² - 1 stuk
Totale oppervlakte	30,00 m ²
Eenvoudig bereikbaar	<p>Nee</p> <ul style="list-style-type: none"> Verwijdering tast de bouwkundige integriteit aan.

Bevestigingswijze	<ul style="list-style-type: none">• Verlijmd, ingegoten, versmeerd
Identificatiemethode	Vaststelling zonder monstername Motivatie: Groot risico op structurele gevolgschade (lekschade, werking installatie,...)
Destructieve handeling voor identificatie	Nee
Opmerking	geen zicht op onderliggende lagen

- Zorg voor een veilig beheer. Vermijd het beschadigen van het asbestmateriaal. Controleer de toestand jaarlijks op wijzigingen.
- Hemelwater dat afspoelt van asbestcement daken of gevels kan asbestdeeltjes bevatten. Gebruik het enkel voor gesloten circuits (bv. spoelen toiletten). Reinig na het vervangen van het dak of de gevel de dakgoten en regenwaterput of -ton om asbesthoudend sediment of slib te verwijderen

- Eenvoudige handelingen: mag via doe-het-zelf of door werknemer(s) met opleidingsattest eenvoudige handelingen buiten , gebonden , risico werken op hoogte

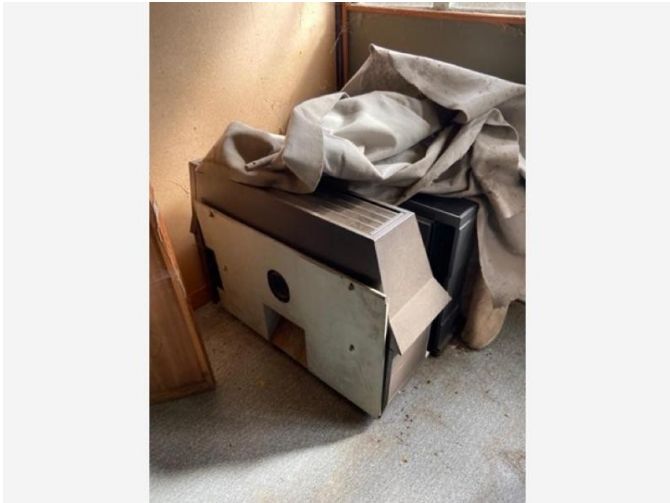
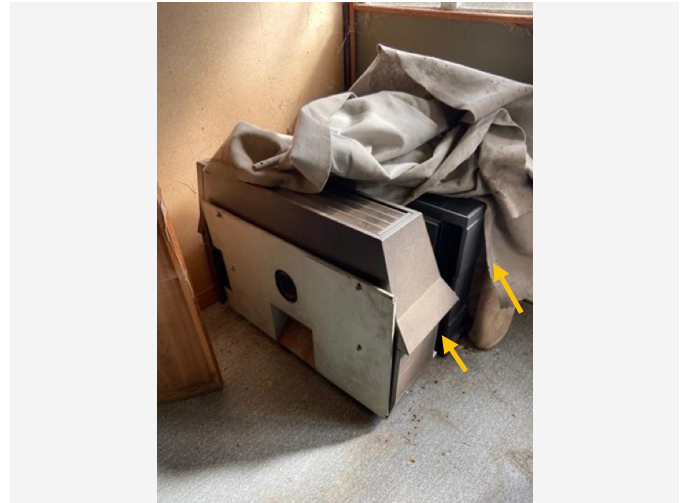
Eindbeoordeling materiaalisico	Zeer laag materiaalisico en/of zeer lage kans op vezelvrijgave
--------------------------------	--

Gebondenheid	Categorie 3: niet-hechtgebonden met weinig of geen matrix
Asbestsoort (vezeltype)	Alleen chrysotiel
Asbestconcentratie	Hoog (>= 50%)
Afschermingsgraad van het gehele materiaal	Stootvaste afscherming of omkasting
Toestand van het materiaal	Licht beschadigd, licht verweerd. Intact materiaal type Pical – asbestboard of categorie III 'gebondenheid'

Beschrijving	Oude kachels in opslag
Omgeving	Binnen
Primaire drager	Gedemonteerd of buitengebruik gesteld materiaal
Asbesttoepassing	Koord, lint, band, strip
Bindmiddel van asbesttoepassing	Weinig of geen bindmiddel (textiel, bevolking, ...)
Gebondenheid op basis van bindmiddel	Niet-hechtgebonden
Hoeveelheid (lengte - omtrek - aantal)	• 1,00 m - 1,00 cm - 3 stuks
Totale oppervlakte	0,03 m ²
Identificatiemethode	Vaststelling zonder monsternamen
Destructieve handeling voor identificatie	Nee
Opmerking	Kachels buiten gebruik, in opslag in de garage

- Vermijd het beschadigen van de asbesttoepassing. Controleer de toestand jaarlijks op wijzigingen.

- Eenvoudige handelingen: mag via doe-het-zelf of door werknemer(s) met opleidingsattest eenvoudige handelingen afvoeren oud metaal

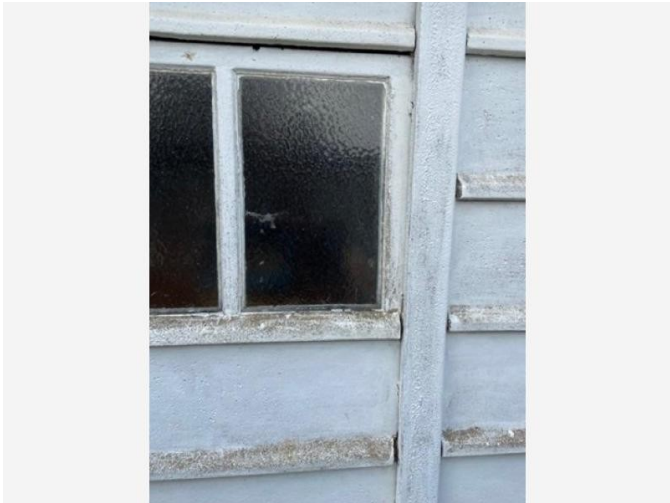
Identificatiemethode	Redelijk vermoeden
Primaire drager	Wandopening verticaal (raam, deur, ...)
(Asbest)materiaal	In-situ afwerkingslagen - Pasta, stopverf, voegsel, stopsel, vulsel, mastiek, katten, ...
Bindmiddel	Kitten, mastiek, pasta
Gebondenheid bindmiddel	Hecht

Bij aanpassing of verwijderen enkel glas

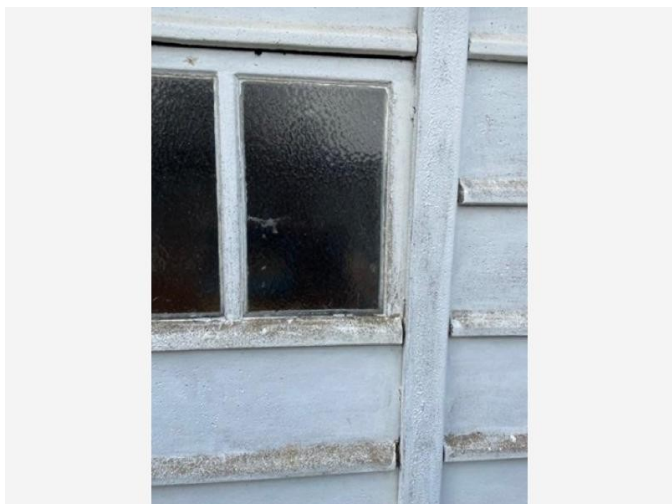
Identificatiemethode	Redelijk vermoeden
Primaire drager	Wand buitenschil
(Asbest)materiaal	Dak- en gevelbekleding - Plaat
Bindmiddel	Cement
Gebondenheid bindmiddel	Hecht

berging waarschijnlijk af te breken

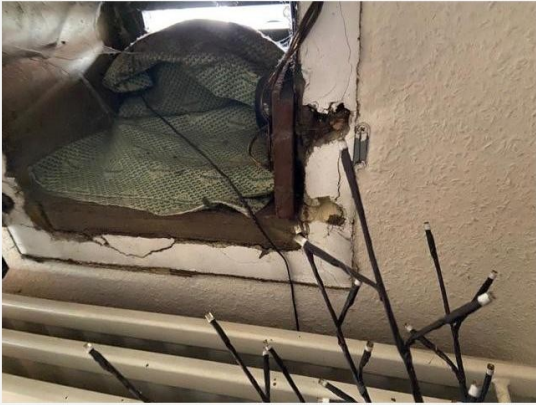
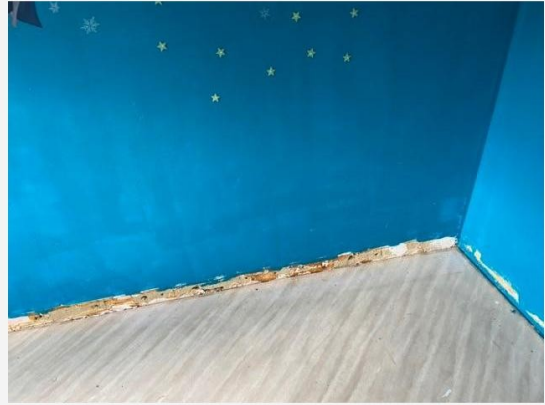
Geen asbest

#	Type	Referentie	Resultaat
10.1	Mengmonster	Pleister muur	Geen asbest

Beschrijving	Pleister muur
Omgeving	Binnen
Primaire drager	Binnenwand

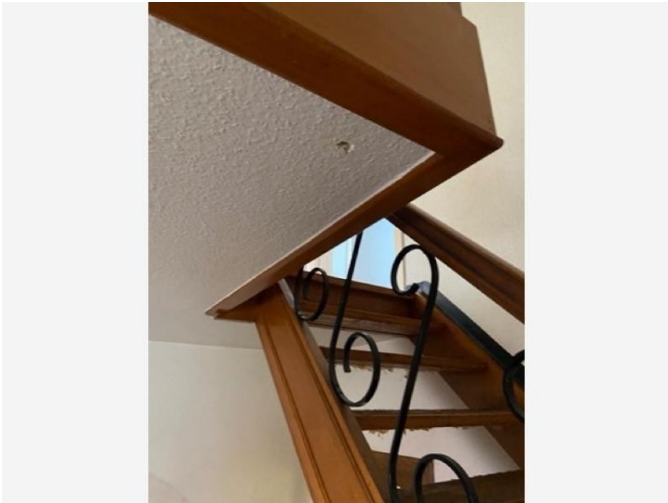
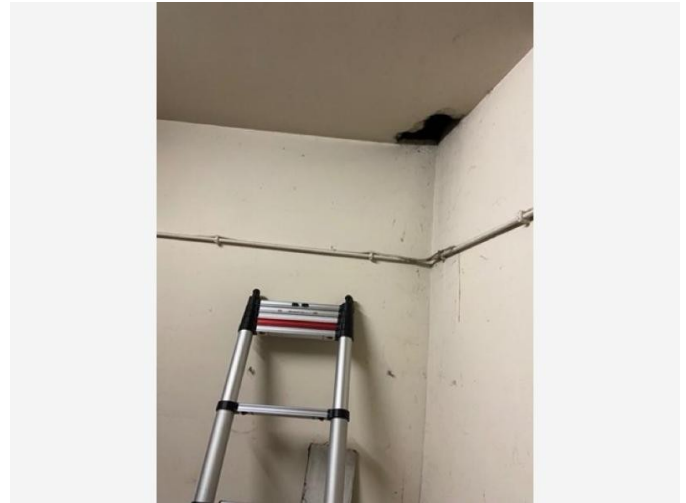
Geen asbest

#	Type	Referentie	Resultaat
11.1	Mengmonster	Pleister plafond	Geen asbest

Beschrijving	Pleister plafond
Omgeving	Binnen
Primaire drager	Plafond
Bindmiddel van materiaal	Gips - kalk

Gebondenheid op basis van bindmiddel	Niet-hechtgebonden
Hoeveelheid (oppervlakte - dikte - aantal)	• 30,00 m ² - 1,00 cm - 1 stuk
Totaal volume	0,30 m ³
Identificatiemethode	Vaststelling met monstername
Destructieve handeling voor identificatie	Nee
Opmerking	meeste plafonds in planchetten
