# Asbestinventarisat attest

Wulmersumsesteenweg 70, 3300 Tienen

Attestnummer : 20260212-000262.001

Uitgegeven op : 12.02.2026

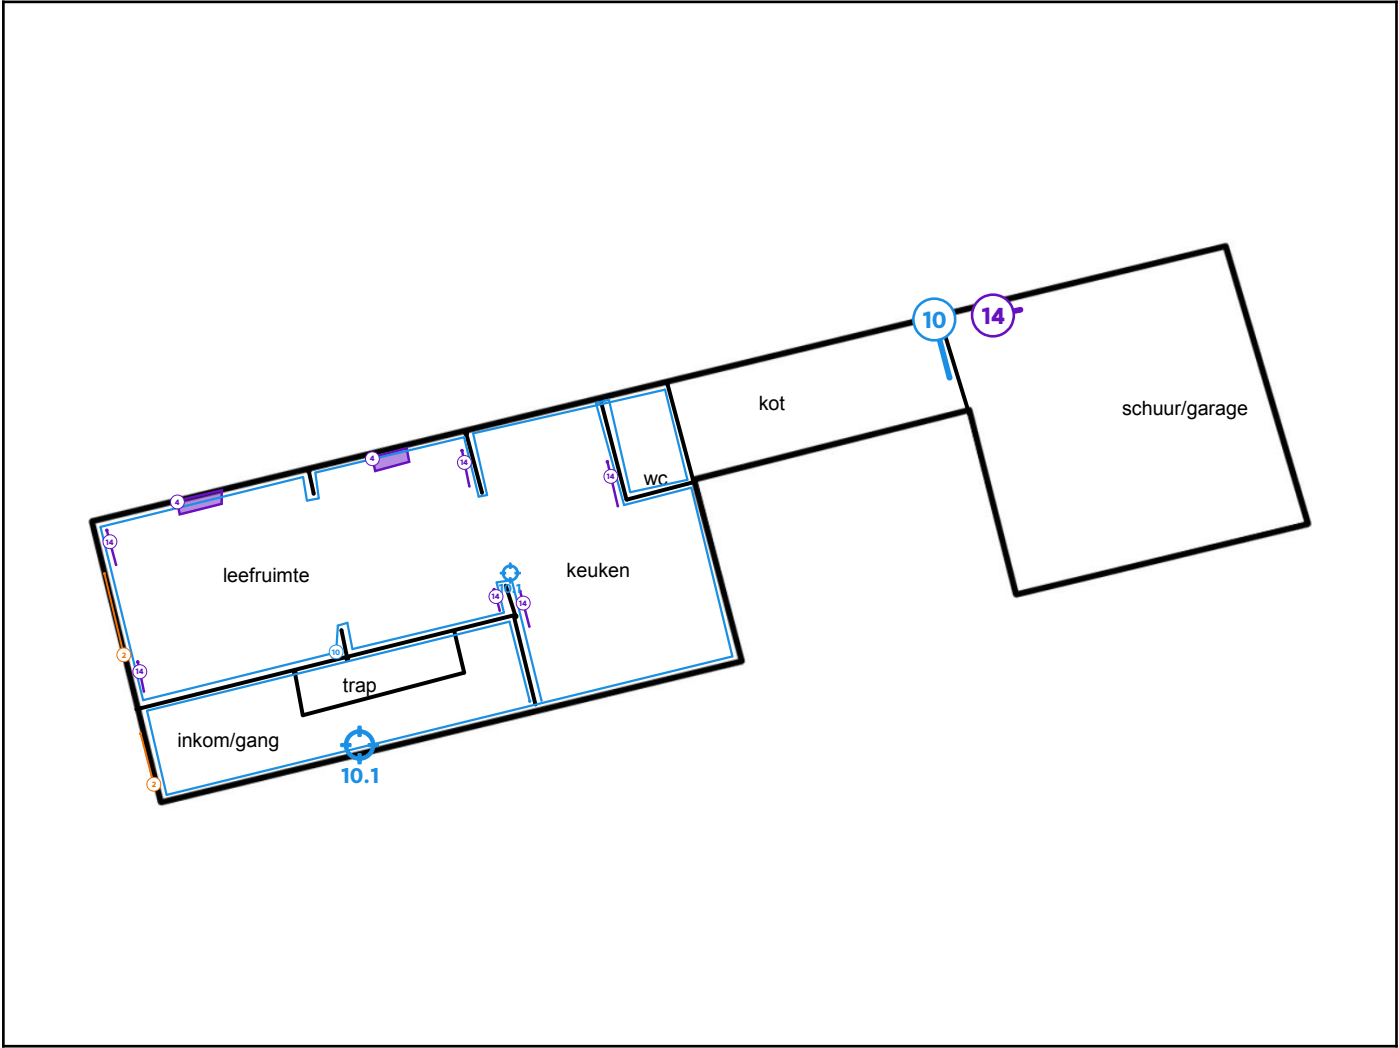
# Plan 1.4: Glv plan pleister

| Beschrijving | Type | Actie |
|---|---|---|
| 2. kit aluminium ramen | Asbestmateriaal | Verwijderen |
| 4. Rookgaskanaal | Beperking | - |

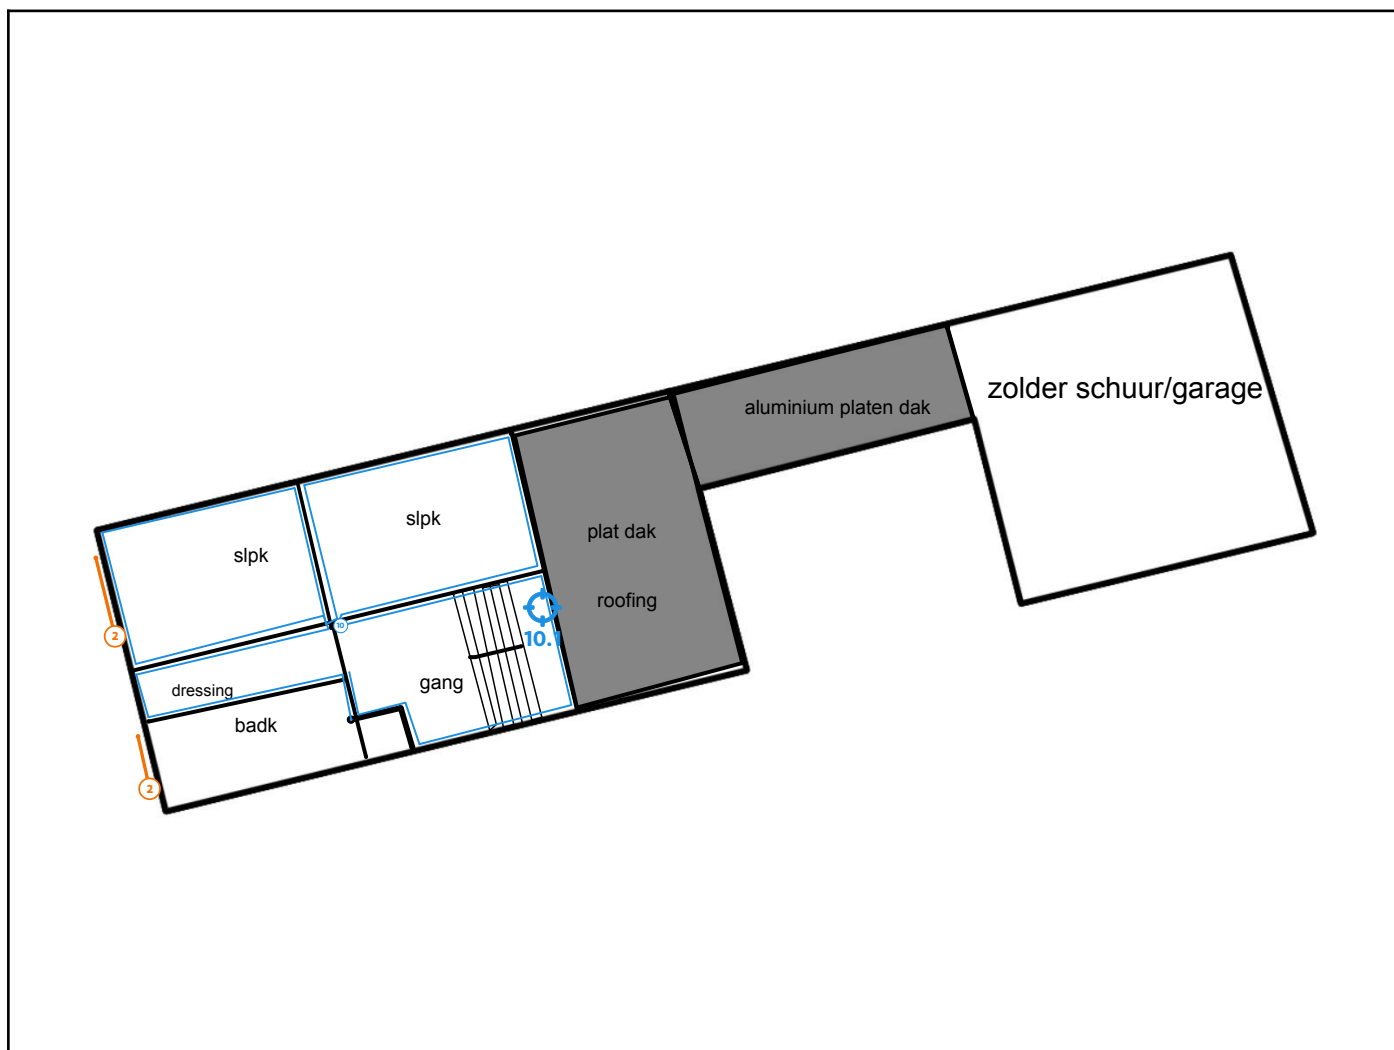
## Plan 1.7: Plan +1 pleister

| Beschrijving | Type | Actie |
|---|---|---|
| 2. kit aluminium ramen | Asbestmateriaal | <a href="#">Verwijderen</a> |

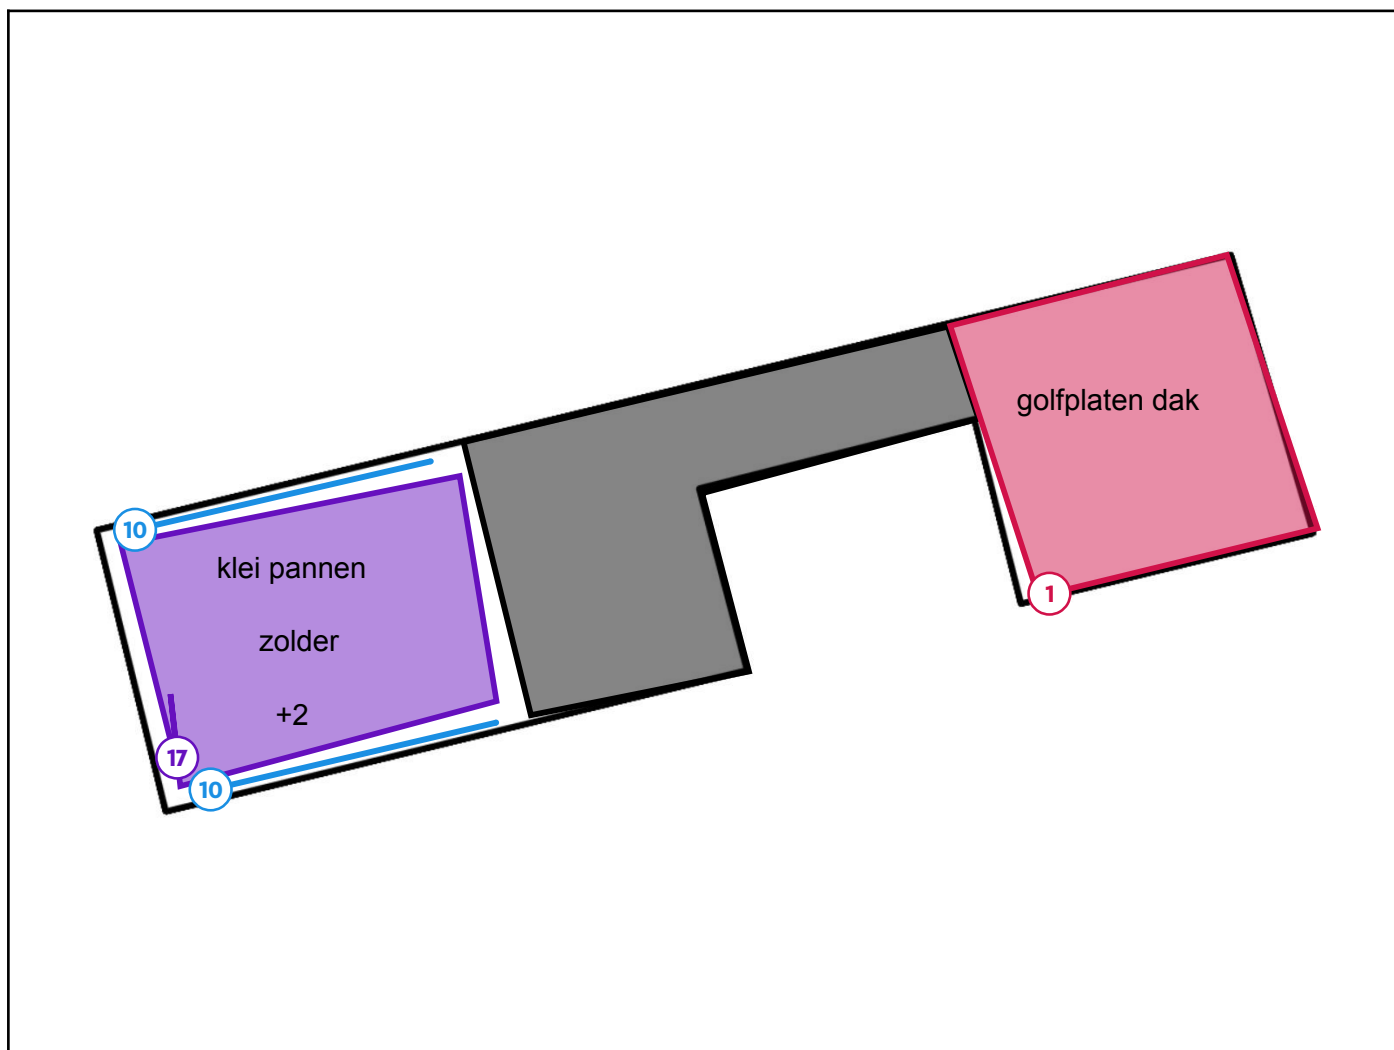
## Plan 1.9: Plan zolder +2 pleister

| Beschrijving | Type | Actie |
|---|---|---|
| 1. golfplaten dakbedekking schuur | Asbestmateriaal | Dringend verwijderen |

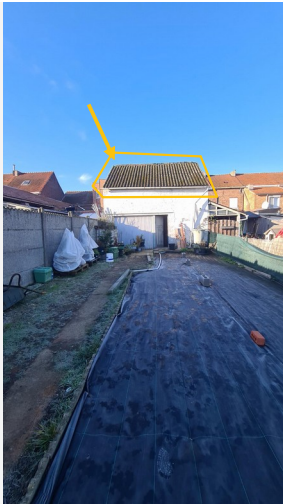
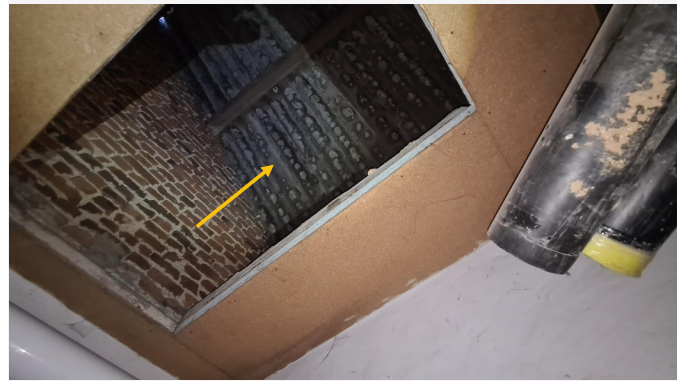
| Eindbeoordeling materiaalrisico | Hoog materiaalrisico en/of hoge kans op vezelvrijgave |

| Gebondenheid | Categorie 1: hechtgebonden in oorsprong |
| Asbestsoort (vezeltype) | Crocidoliet aanwezig |
| Asbestconcentratie | Laag (< 50%) |
| Afschermingsgraad van het gehele materiaal | Geheel of deels (ook) vrij aan de binnenlucht |
| Toestand van het materiaal | Matig beschadigd, matig verweerd |

| Asbestmateriaal | Dak- en gevelbekleding - Golfplaat |
| Identificatiemethode | <p>De asbestdeskundige beoordeelt het materiaal als asbestverdacht en dus asbesthoudend, en dit zonder monstername.</p> <p>Motivatie: Er is een onderzoeksbepierking die monstername verhindert; De ruimte of het materiaal bevindt zich hoger dan 3,5 meter vanaf een vaste ondergrond.</p> |

**Dringend verwijderen**

- Verwijder dit asbestmateriaal zo snel mogelijk. Volg de toestand goed op.
- Voer bijkomende staalname(s) uit.

- Eenvoudige handelingen: mag via doe-het-zelf of door werknemer(s) met opleidingsattest eenvoudige handelingen  
Bij het verwijderen kan (asbest)stof voorkomen, daarom is het nodige;  
Ook maatregelen nemen voor werken die worden uitgevoerd op hoogte in acht nemen. (dakwerker inschakelen indien onvoldoende ervaring)
- Beschermende kleding (PBM's): Draag een wegwercoverall, handschoenen en een stofmasker type FFP3.
- Vermijd stofvorming: Bevochtig het asbestmateriaal tijdens de verwijdering en gebruik eventueel een fixeermiddel om vezels te binden.
- Gebruik handwerktuigen: Gebruik geen snel draaiende machines, maar handwerktuigen zoals een schroevendraaier of handzaag.

- Verpakking: Verpak het asbestafval in speciale asbestzakken of containers, voorzien van een asbestetiket.
- Verwijdering: Deponeer het asbestafval bij een erkend inzamelpunt of recyclagepark.

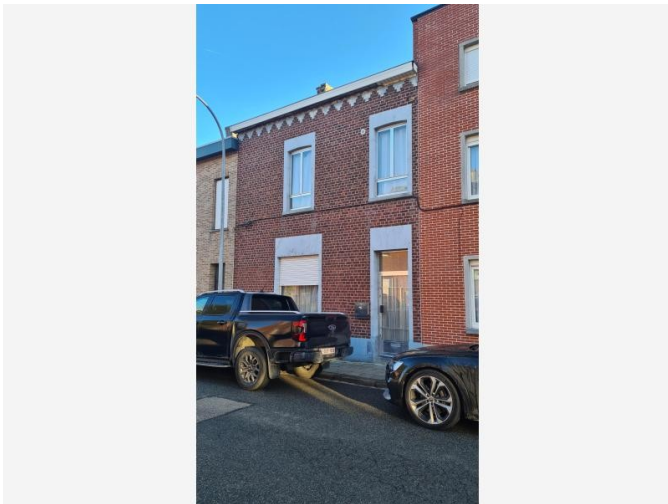
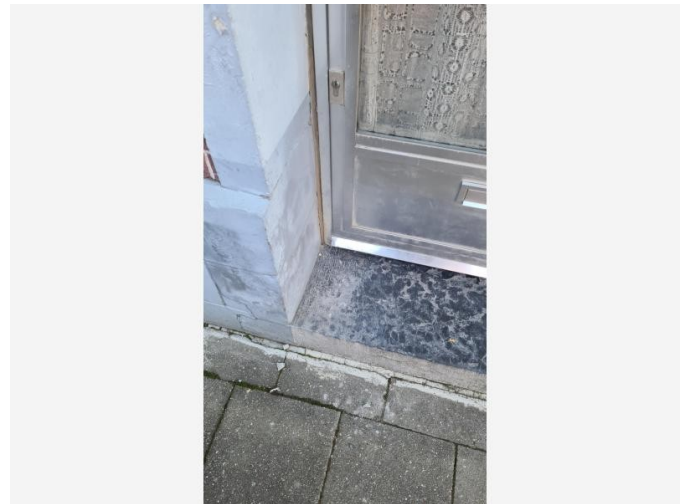
Ramen wassen heeft wrijving op de afkitting. vezels kunnen hierdoor worden losgewreven.

| Eindbeoordeling materiaalrisico | Verhoogd materiaalrisico en/of verhoogde kans op vezelvrijgave |

| Asbestsoort (vezeltype) | Amfibool aanwezig, uitgezonderd crocidoliet |
| Toestand van het materiaal | Matig beschadigd, matig verweerd |

| Opmerking | Aan de voorgevel zijn de ramen uit aluminium met asbest(verdacht) kit. |

Verwijderen

- Zorg voor een veilig beheer. Vermijd het beschadigen van het asbestmateriaal. Controleer de toestand jaarlijks op wijzigingen.
- Voer bijkomende staalname(s) uit.

- Eenvoudige handelingen: mag via doe-het-zelf of door werknemer(s) met opleidingsattest eenvoudige handelingen  
De ramen kunnen in zijn geheel worden verwijderd en afgevoerd naar een asbestverwerkend bedrijf.  
Zelf niet de kitlaag verwijderen!  
Bij het verwijderen kan (asbest)stof voorkomen, daarom is het nodige;
  - Beschermende kleding (PBM's): Draag een wegwerpovertall, handschoenen en een stofmasker type FFP3.
  - Vermijd stofvorming: Bevochtig het asbestmateriaal tijdens de verwijdering en gebruik eventueel een fixeermiddel om vezels te binden.

- Gebruik handwerktuigen: Gebruik geen snel draaiende machines, maar handwerktuigen zoals een schroevendraaier of handzaag.
- Verpakking: Verpak het asbestafval in speciale asbestzakken of containers, voorzien van een asbestetiket.
- Verwijdering: Deponeer het asbestafval bij een erkend inzamelpunt of recyclagepark.

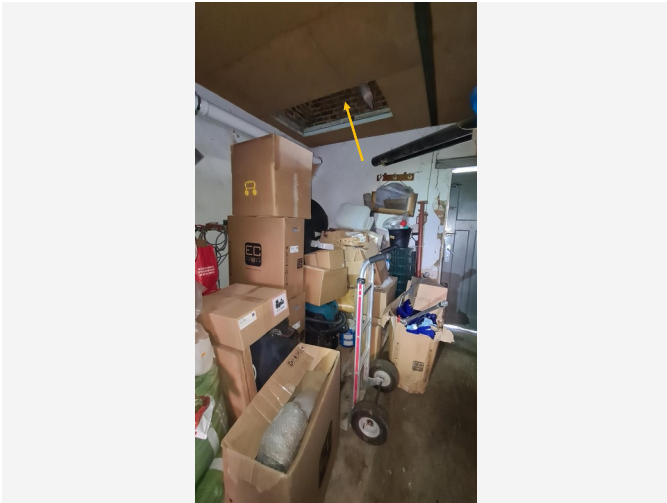
**Reden:** Materiaal in opslag

**Uitleg van de asbestdeskundige:** De opening staat boven een ruimte waar materiaal staat opgeslagen.

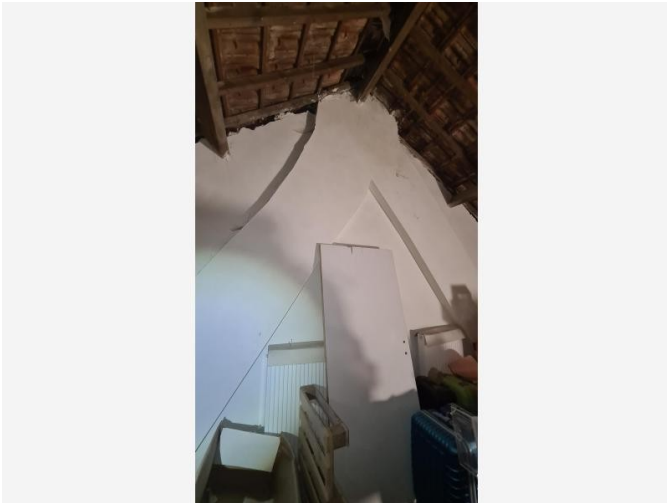
**Reden:** Er is geen volledige risicobeoordeling mogelijk

**Uitleg van de asbestdeskundige:** Delen van de schouw zijn uitgebroken/verwijderd. Andere delen hebben geen toegankelijk luik.

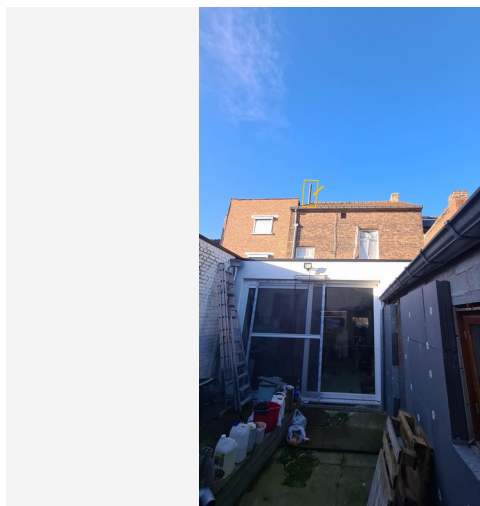
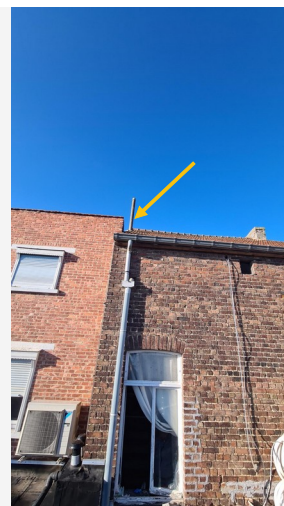
De schouw staat op het dak, maar is eigendom van de bureu.

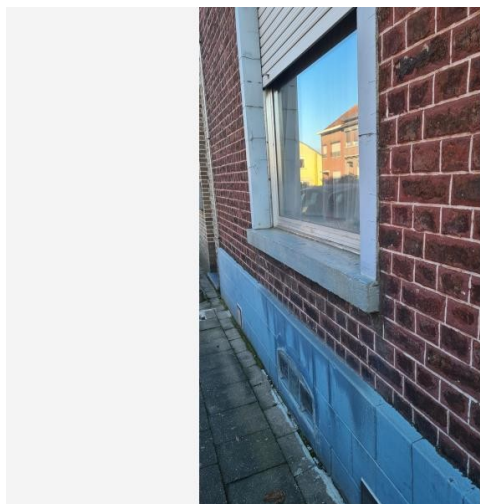
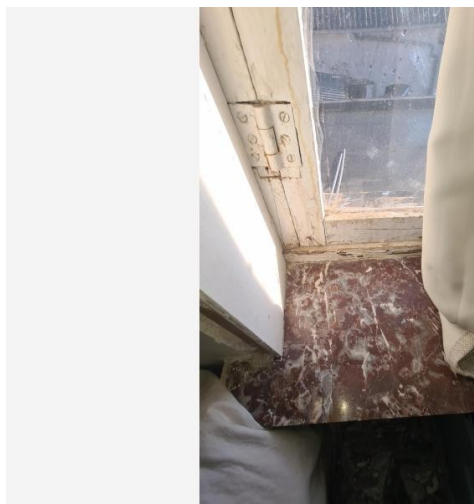
Natuursteen, graniet, marmer, arduin, blauwe hardsteen zijn niet asbest verdacht.
