Asbestinventarisatietest

Palmstraat 22/0003, 2950 Kapellen

Attestnummer : 20250202-000126.000

Uitgegeven op : 02.02.2025

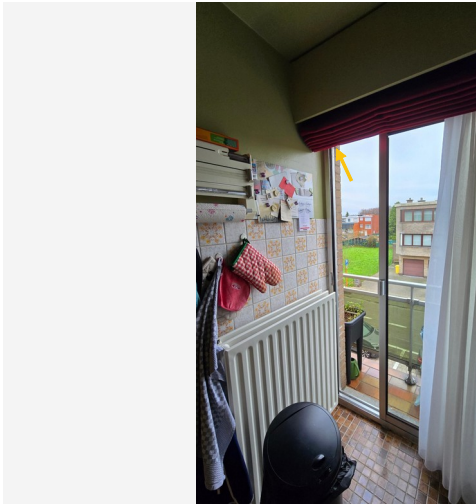
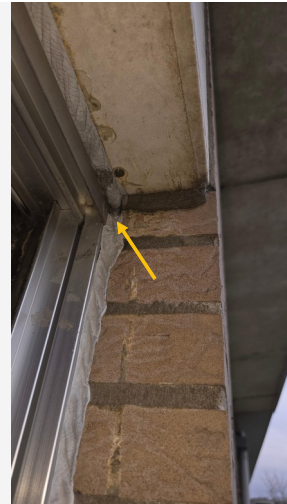
1. mastiek rond alu schrijnwerk	Asbestmateriaal	Zorgvuldig beheren
1.1 Code: PM003	Puntmonster	-
2. gemeenschappelijke delen niet onderzocht	Advies	-
4. Lijm faiencetegels	Advies	-

Het asbestmateriaal valt onder de mijlpaal van 2040.

Eindbeoordeling materiaalrisico	Laag materiaalrisico en/of verlaagde kans op vezelvrijgave
---------------------------------	--

Gebondenheid	Categorie 1: hechtgebonden in oorsprong
Asbestsoort (vezeltype)	Alleen chrysotiel
Asbestconcentratie	Laag (< 50%)
Afschermingsgraad van het gehele materiaal	Geheel of deels vrij aan de buitenlucht
Toestand van het materiaal	Licht beschadigd, licht verweerd. Intact calciumsilicaatmateriaal of categorie III 'gebondenheid'

#	Type	Referentie	Resultaat
1.1	Puntmonster	PM003	Chrysotiel

Beschrijving	mastiek rond alu schrijnwerk
Omgeving	Buiten
Primaire drager	Wandopening verticaal (raam, deur, ...)
Asbestmateriaal	In-situ afwerkingslagen - Pasta, stopverf, voegsel, stopsel, vulsel, mastiek, kitten, ...
Bindmiddel van asbestmateriaal	Kitten, mastiek, pasta
Gebondenheid op basis van bindmiddel	Hecht
Hoeveelheid (gewicht - aantal)	<ul style="list-style-type: none">• 5,00 kg - 1 stuk
Totaal gewicht	5,00 kg
Eenvoudig bereikbaar	Ja
Bevestigingswijze	<ul style="list-style-type: none">• Verlijmd, ingegoten, versmeerd
Identificatiemethode	Vaststelling met monsternamen
Destructieve handeling voor identificatie	Nee
Opmerking	<p>De hoeveelheid is een schatting.</p> <p>Het betreft de grijze mastiek rond de aluminium ramen en schuiframen. Puntstaal werd genomen aan het schuifraam van de keuken.</p> <p>Indicatief: geschatte hoeveelheid asbest volgens laboanalyse: Chrysotiel 2% (m/m) - 5% (m/m)</p>

- Zorg voor een veilig beheer. Vermijd het beschadigen van het asbestmateriaal. Controleer de toestand jaarlijks op wijzigingen.
- Verwijder dit asbestmateriaal zo snel mogelijk. Volg de toestand goed op.

- Eenvoudige handelingen: enkel door erkend asbestverwijderaar
Indien hechtgebonden materiaal niet kan worden verwijderd zonder beschadiging en emissierisico, dient dit te worden uitgevoerd door een erkend asbestverwijderaar, al dan niet met bijkomende maatregelen. De verwijderaar bepaalt de te nemen maatregelen en de correcte methodiek. Een lijst van erkende asbestverwijderaars kan u vinden via deze link: <https://werk.belgie.be/nl/erkenningen/erkenning-asbest-bedrijven-erkend-voor-afbraak-verwijderingswerken> meer info over asbestverwijdering: <https://ovam.vlaanderen.be/wie-mag-wat-verwijderen> meer info over asbestverwijdering: <https://ovam.vlaanderen.be/wie-mag-wat-verwijderen>

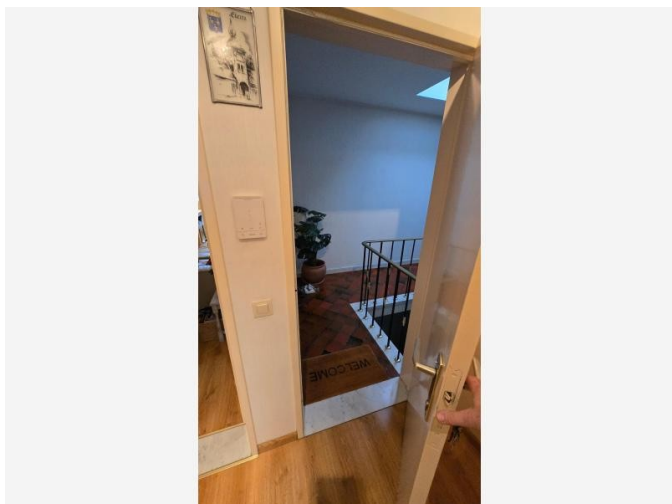
Voor de gemeenschappelijke delen werd geen opdracht gegeven. Deze maken geen deel uit van de inspectiezone. Dit betreft ondermeer het dak, de buitengevel, gang(en) en traphal(len) op alle niveau's. (Ramen appartement = privaatief)

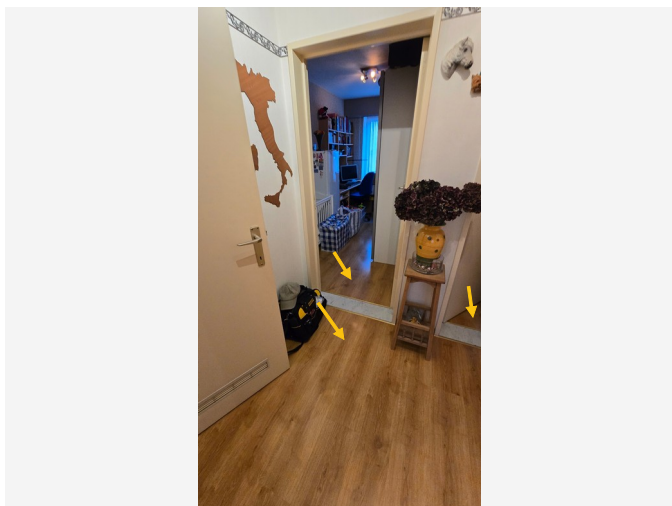
Alle vloeren werden geïnspecteerd en niet-asbestverdacht bevonden. Dmv niet-destructief onderzoek kon niet worden waargenomen / geïnspecteerd wat er zich onder de vloeren bevindt.

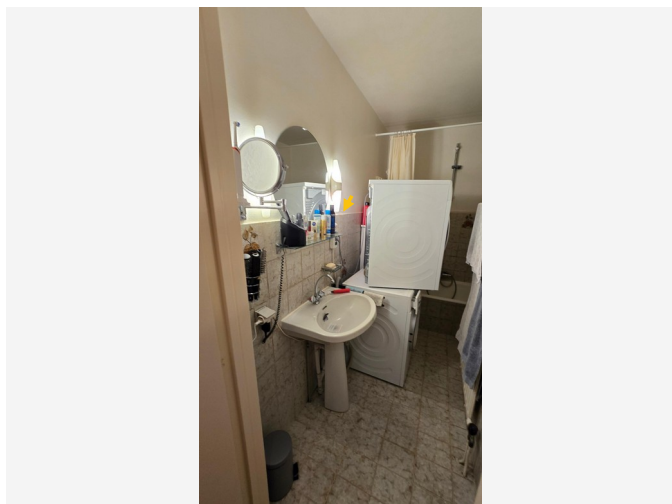
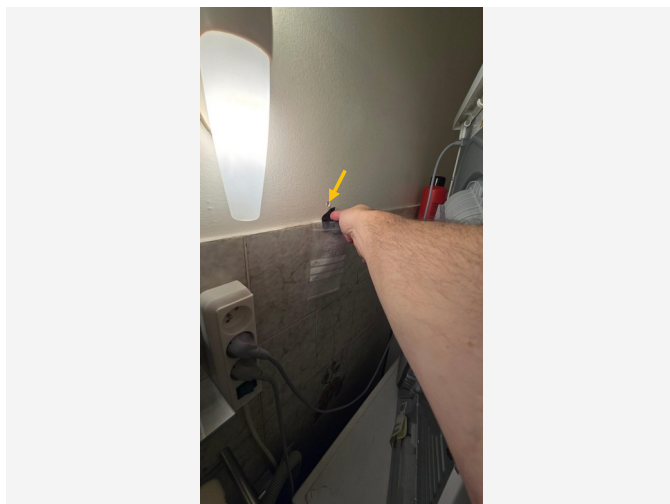
Geen asbest

#	Type	Referentie	Resultaat
5.1	Mengmonster	MM001	Geen asbest

Beschrijving	Pleisterwerk muren
Omgeving	Binnen
Primaire drager	Binnenwand
Bindmiddel van materiaal	Gips - kalk
Gebondenheid op basis van bindmiddel	Niet-hechtgebonden
Hoeveelheid (oppervlakte - dikte - aantal)	• 225,00 m ² - 1,00 cm - 1 stuk
Totaal volume	2,25 m ³
Identificatiemethode	Vaststelling met monstername
Destructieve handeling voor identificatie	Nee
Opmerking	De hoeveelheid is een schatting

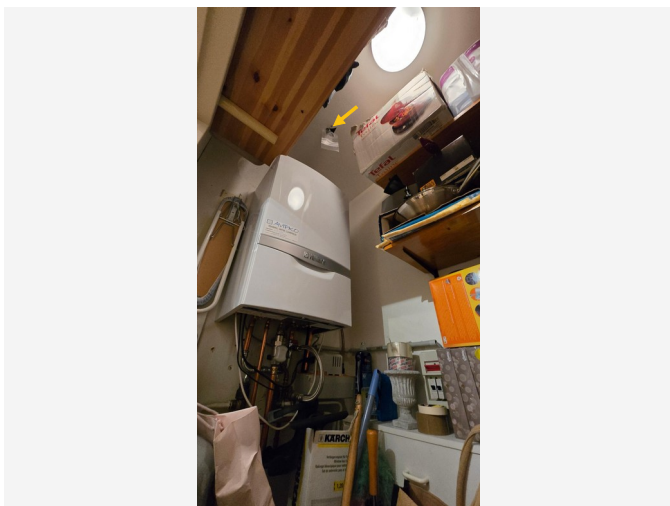
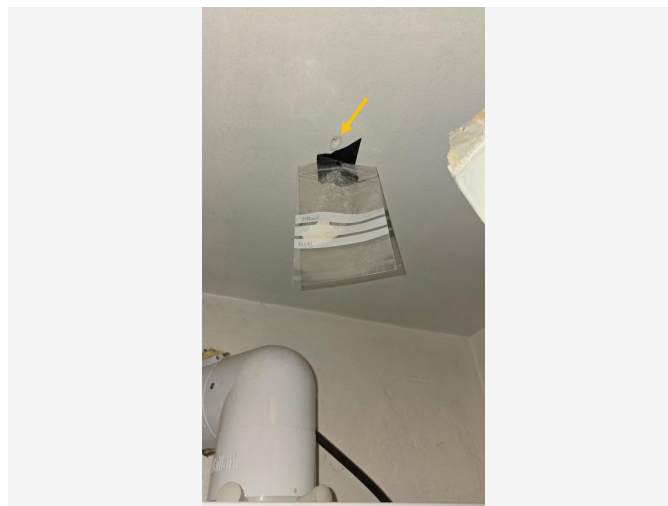
Fiche 6: Pleisterwerk plafonds

Geen asbest

#	Type	Referentie	Resultaat
6.1	Mengmonster	MM002	Geen asbest

Beschrijving	Pleisterwerk plafonds
Omgeving	Binnen
Primaire drager	Plafond
Bindmiddel van materiaal	Gips - kalk
Gebondenheid op basis van bindmiddel	Niet-hechtgebonden
Hoeveelheid (oppervlakte - dikte - aantal)	• 95,00 m ² - 1,00 cm - 1 stuk
Totaal volume	0,95 m ³
Identificatiemethode	Vaststelling met monsternamen
Destructieve handeling voor identificatie	Nee
Opmerking	De hoeveelheid is een schatting.
