# Asbestinventarisatetest

Spaanskasteelplein 6, 9000 Gent

Attestnummer : 20240206-000104.000

## Niet-asbestveilig

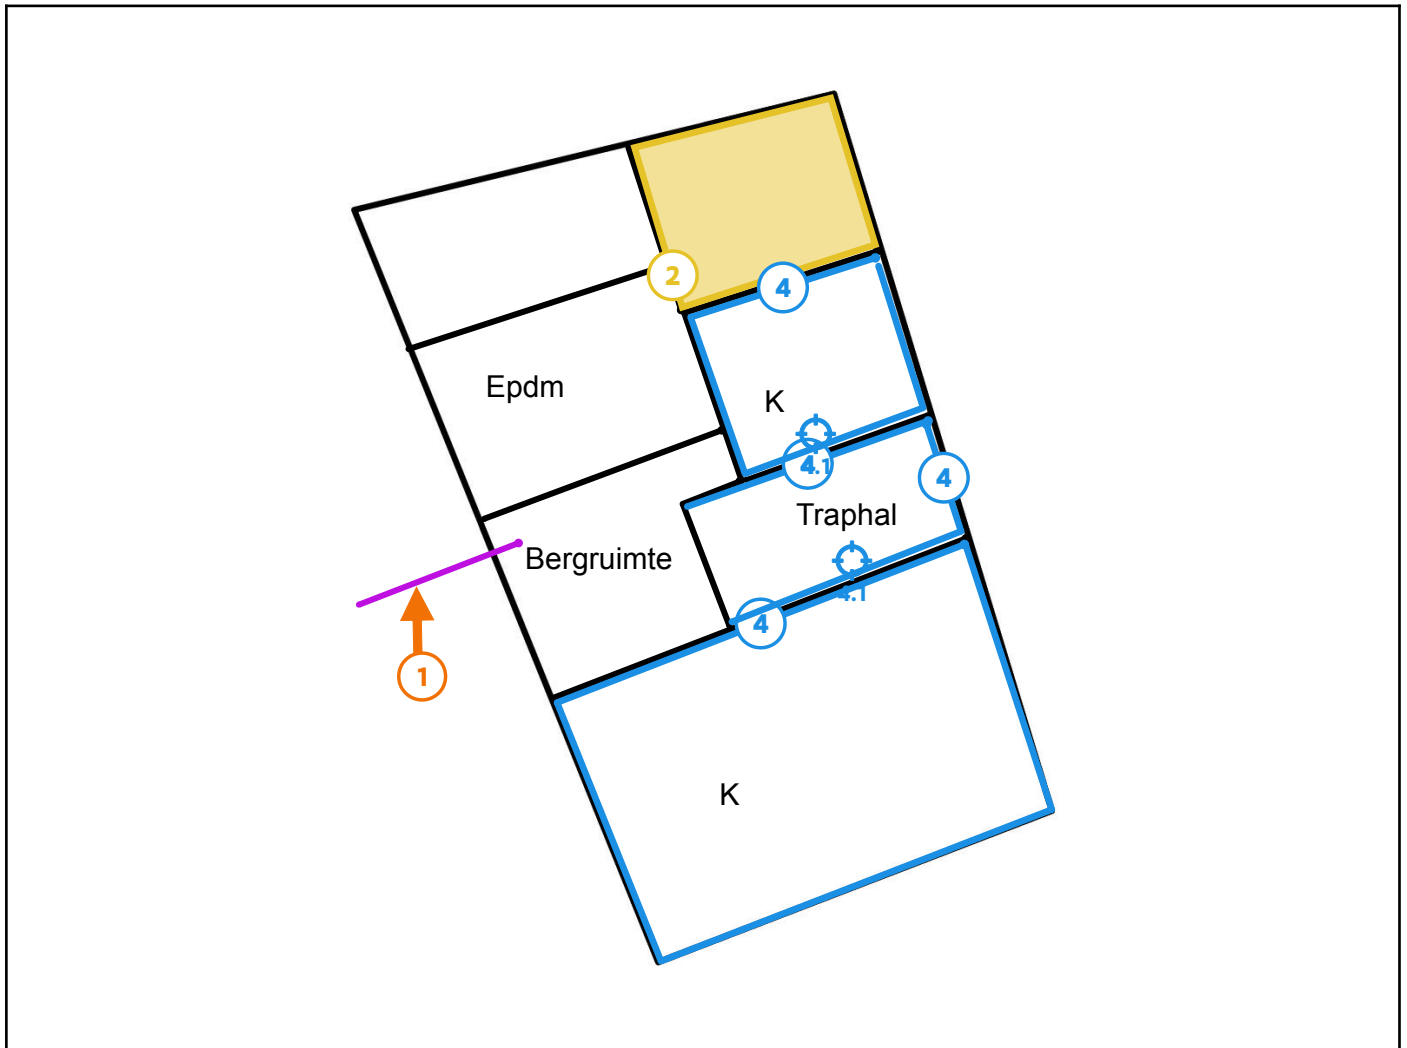
## Plan 1.2: Verdieping +1

Beschrijving	Type	Actie
1. Schouwbuizen asbestcement	Asbestmateriaal	Verwijderen
2. Platte daken roofing	Asbestmateriaal	Zorgvuldig beheren
4. Pleister muren	Geen asbest	-
4.1 Code: 1	Mengmonster	-

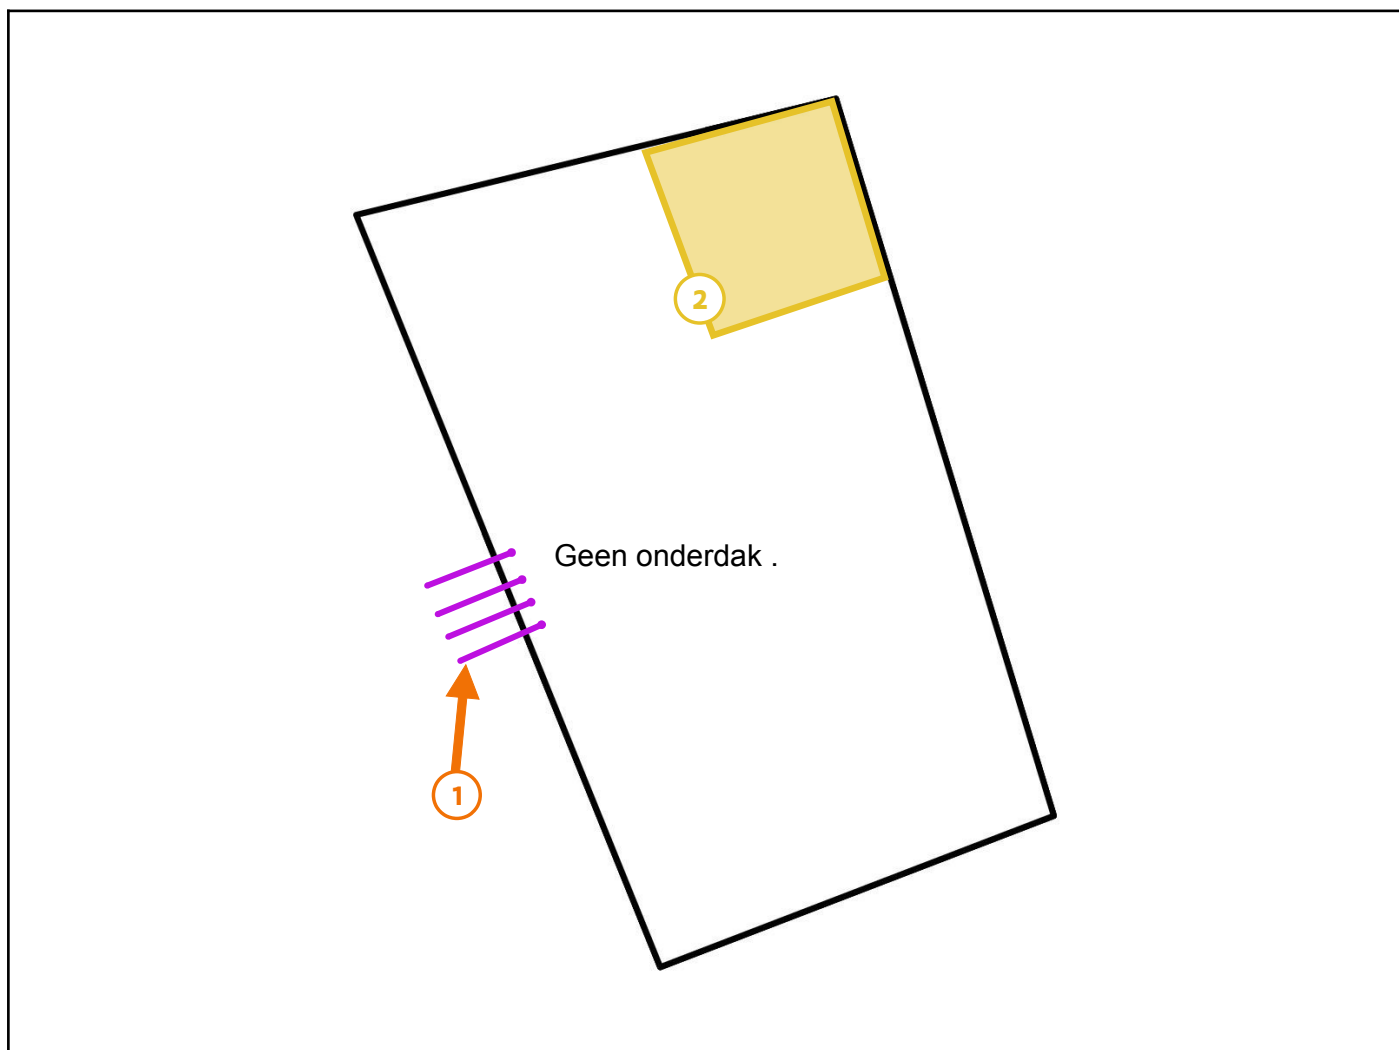
## Plan 1.3: Zolderverdieping

Beschrijving	Type	Actie
1. Schouwbuizen asbestcement	Asbestmateriaal	Verwijderen
2. Platte daken roofing	Asbestmateriaal	Zorgvuldig beheren

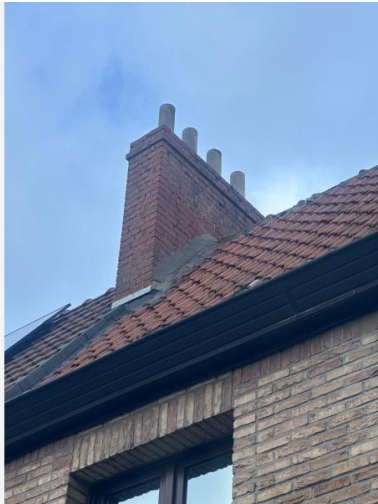
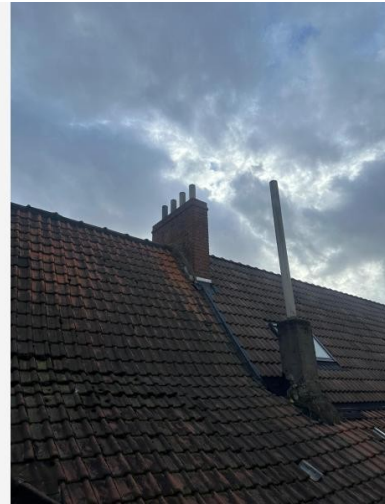
Het asbestmateriaal valt onder de mijlpaal van 2034.

Eindbeoordeling materiaalrisico	Laag materiaalrisico en/of verlaagde kans op vezelvrijgave
---------------------------------	--

Gebondenheid	Categorie 1: hechtgebonden in oorsprong
Asbestsoort (vezeltype)	Crocidoliet aanwezig
Asbestconcentratie	Laag (< 50%)
Afschermingsgraad van het gehele materiaal	Geheel of deels vrij aan de buitenlucht
Toestand van het materiaal	Licht beschadigd, licht verweerd. Intact materiaal type Pical – asbestboard of categorie III 'gebondenheid'

Beschrijving	Schouwbuizen asbestcement
Omgeving	Buiten
Primaire drager	Schuin dak
Asbestmateriaal	Rookgaskanaal

Verwijderen

- Zorg voor een veilig beheer en verwijder dit asbestmateriaal wanneer het bij werken eenvoudig bereikbaar wordt. Controleer de toestand jaarlijks op wijzigingen.

- Eenvoudige handelingen: mag via doe-het-zelf of door werknemer(s) met opleidingsattest eenvoudige handelingen  
Eenvoudige handelingen: mag via doe-het-zelf of door werknemer(s) met opleidingsattest eenvoudige handelingen

- Eenvoudige handelingen: enkel door erkend asbestverwijderaar
  - \* Indien de buizen niet kunnen verwijderd worden zonder deze te beschadigen dan dient men beroep te doen op een erkend asbestverwijderaar voor het verwijderen ervan. Bij de verwijdering blijft de uiteindelijke beoordeling van verwijdermethode bij de saneerder om eventueel op te schalen naar een veiligere methode om aan de wettelijke veiligheidsvoorschriften te voldoen.

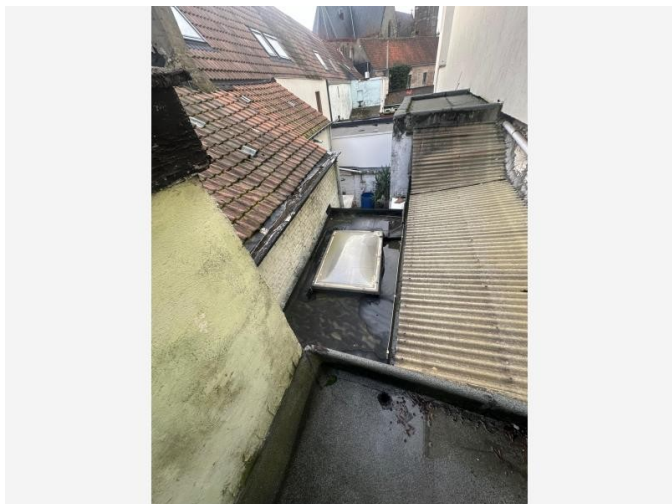
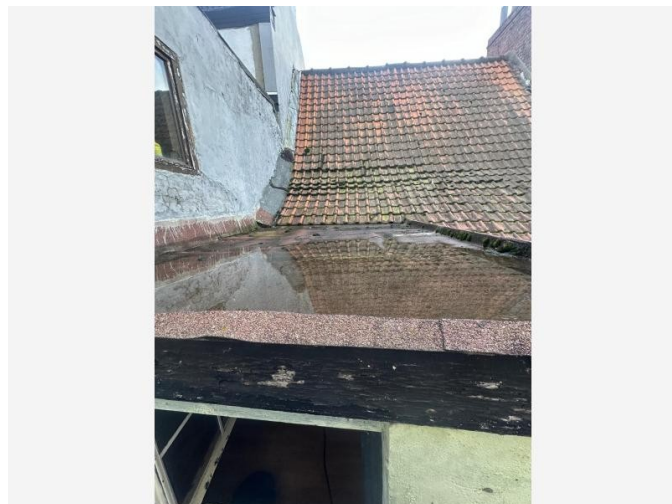
Het asbestmateriaal valt onder de mijlpaal van 2040.

Oude lagen roofing zijn niet inspecteerbaar en zouden kunnen asbesthoudend zijn. Enkel vast te stellen door staalname. Meestal worden deze behouden en gebruikt als damp scherm bij vernieuwen van de dakbedekking. Aangezien de oude lagen dan niet meer in contact komen met de buitenlucht is de kans op vrijgave van 'asbest' bijna onbestaande.

Eindbeoordeling materiaalrisico	Laag materiaalrisico en/of verlaagde kans op vezelvrijgave
---------------------------------	--

Gebondenheid	Categorie 1: hechtgebonden in oorsprong
Asbestsoort (vezeltype)	Alleen chrysotiel
Asbestconcentratie	Laag (< 50%)
Afschermingsgraad van het gehele materiaal	Geheel of deels vrij aan de buitenlucht
Toestand van het materiaal	Licht beschadigd, licht verweerd. Intact materiaal type Pical – asbestboard of categorie III 'gebondenheid'

Beschrijving	Platte daken roofing
Omgeving	Buiten
Primaire drager	Plat dak
Asbestmateriaal	Dak- en gevelbekleding - Roofing
Bindmiddel van asbestmateriaal	Bitumen (roofing, teer, asfalt)
Gebondenheid op basis van bindmiddel	Hecht
Hoeveelheid (oppervlakte - aantal)	• 15,00 m <sup>2</sup> - 1 stuk

Zorgvuldig beheren

- Zorg voor een veilig beheer. Vermijd het beschadigen van het asbestmateriaal. Controleer de toestand jaarlijks op wijzigingen.
- Voer bijkomende staalname(s) uit.

- Eenvoudige handelingen: enkel door erkend asbestverwijderaar  
Voorschriften te volgen bij eventuele verwijdering na confirmatie 'asbesthoudend' dmv staalname

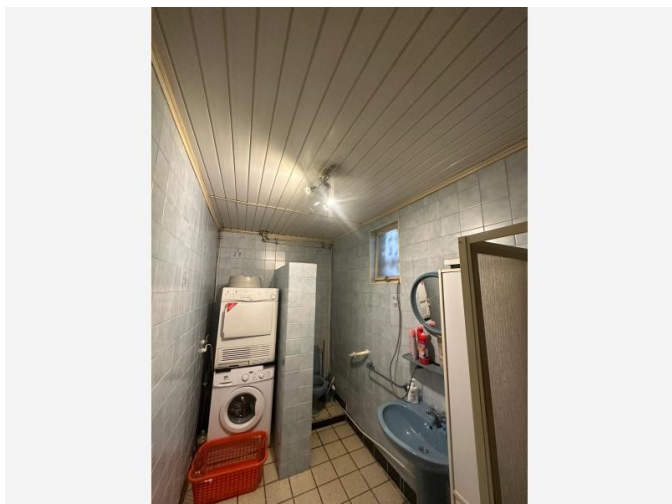
Vrije foto

Bepaalde tegellijmen konden vroeger asbesthoudend zijn , zonder destructief onderzoek kon daar echter geen uitsluitel over gedaan worden . Bij renovatie of afbraakwerken kan via staalname met zekerheid aangetoond worden of deze lijmen al dan niet asbesthoudend zijn om zo de nodige maatregelen en voorschriften te kunnen volgen .

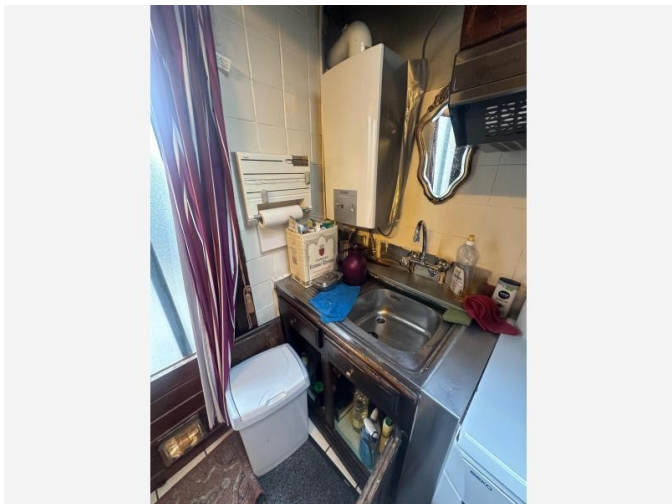
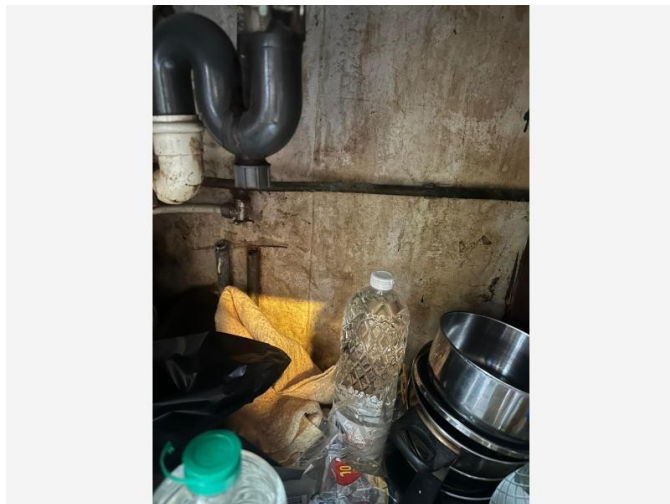
Geen asbest

#	Type	Referentie	Resultaat
4.1	Mengmonster	1	Geen asbest

Beschrijving	Pleister muren
Omgeving	Binnen
Primaire drager	Binnenwand

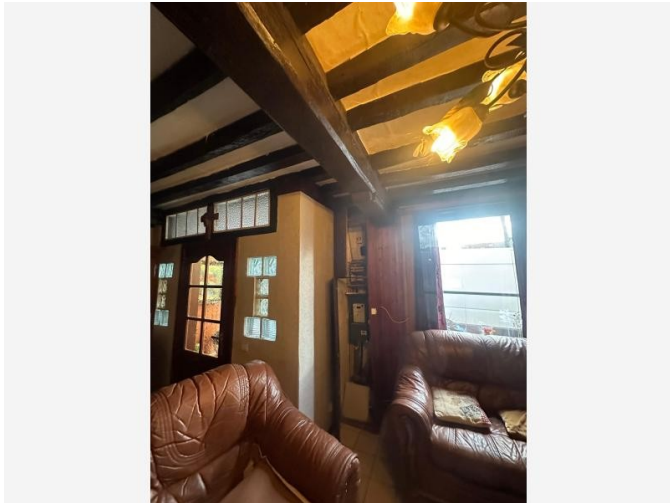
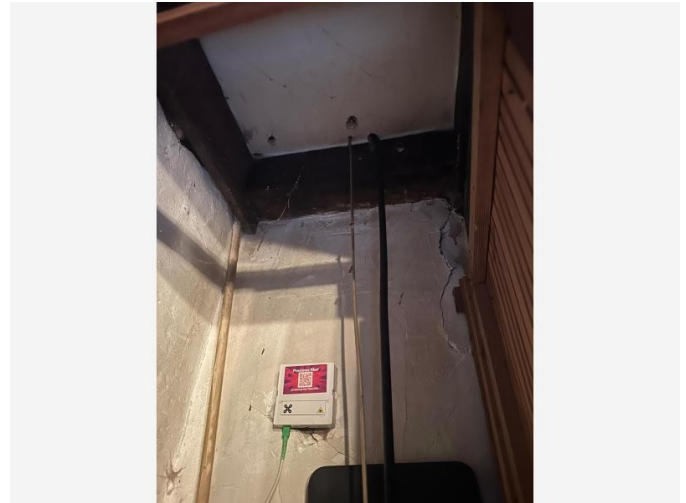
Geen asbest

#	Type	Referentie	Resultaat
5.1	Mengmonster	2	Geen asbest

Beschrijving	Pleister plafonds
Omgeving	Binnen
Primaire drager	Plafond
