Asbestinventarisatetest

Frans van Ryhovelaan 107, 9000 Gent

Attestnummer : 20230630-000040.000

Uitgegeven op : 30.06.2023

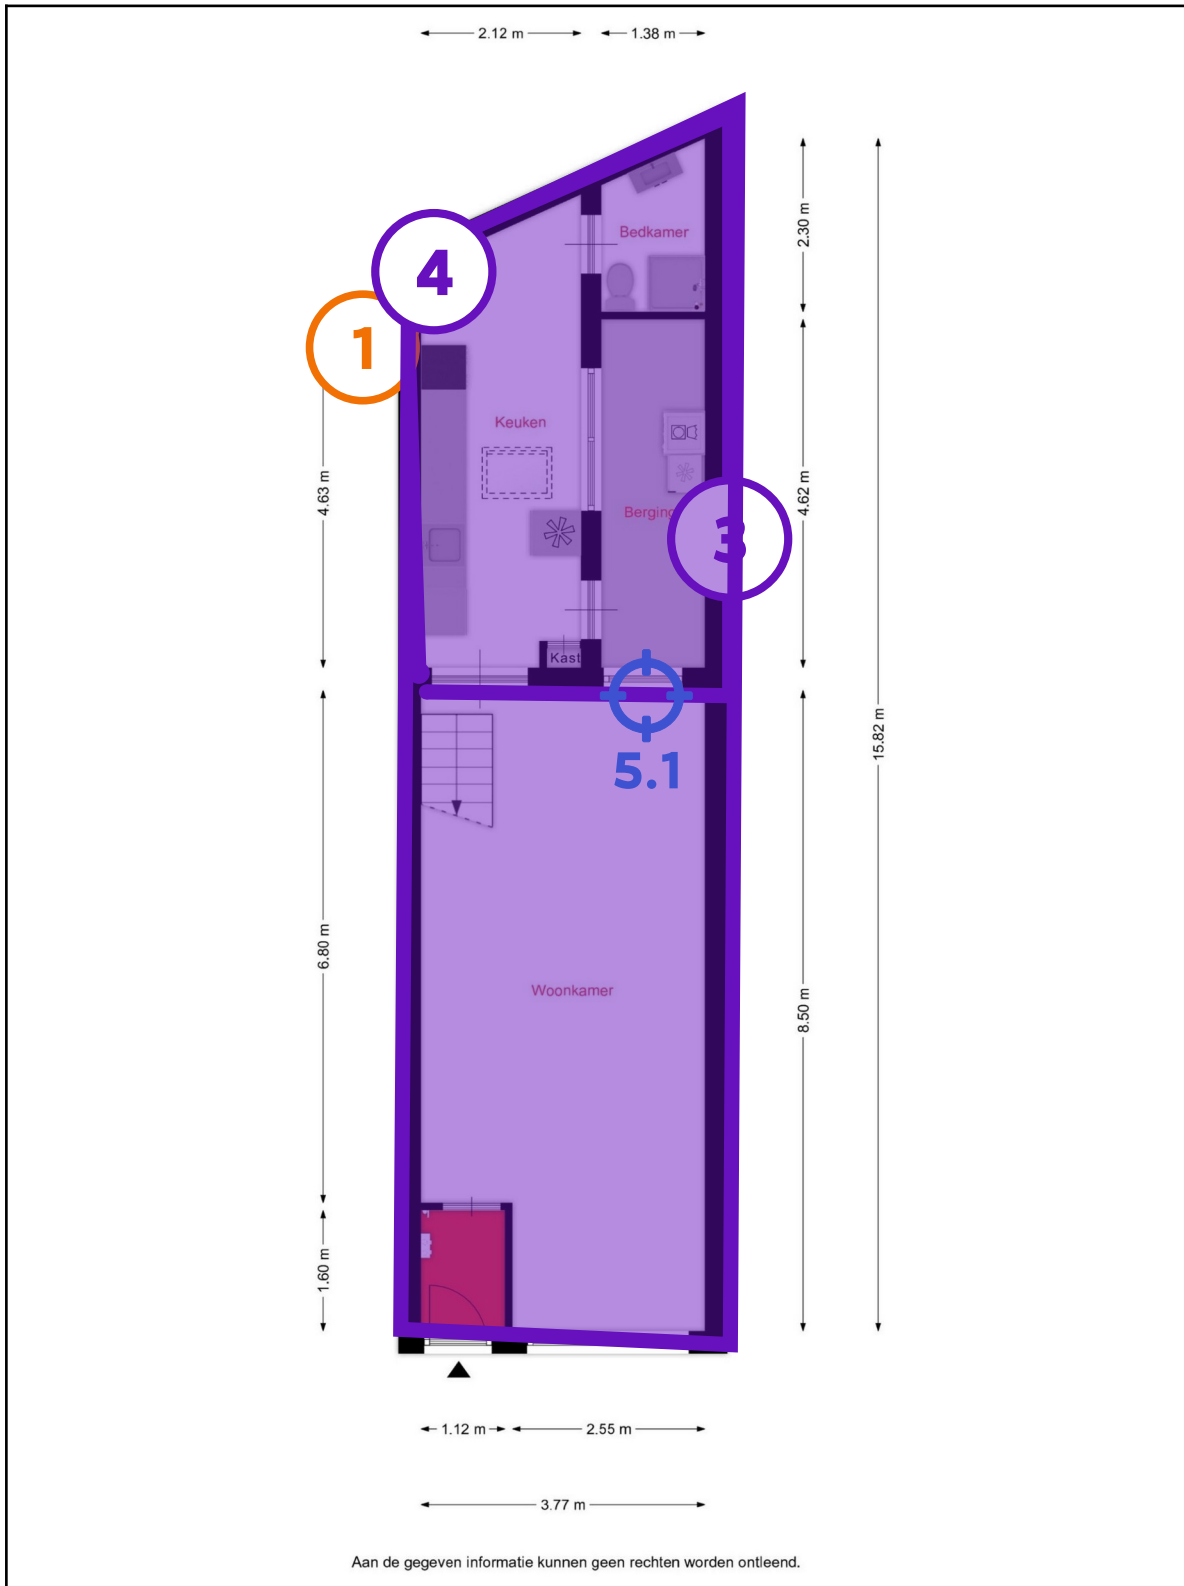
Plan 1.1: 70281_2D_Begane_grond_Frans_van_Ryhovelaan_107_Gen

1. Schoorsteen	Asbestmateriaal	Verwijderen
3. Dak achterbouw niet toegankelijk	Beperking	-
4. Plafondstalen niet mogelijk	Advies	-
5. muurstaal	Geen asbest	-
5.1 Code: 1	Mengmonster	-

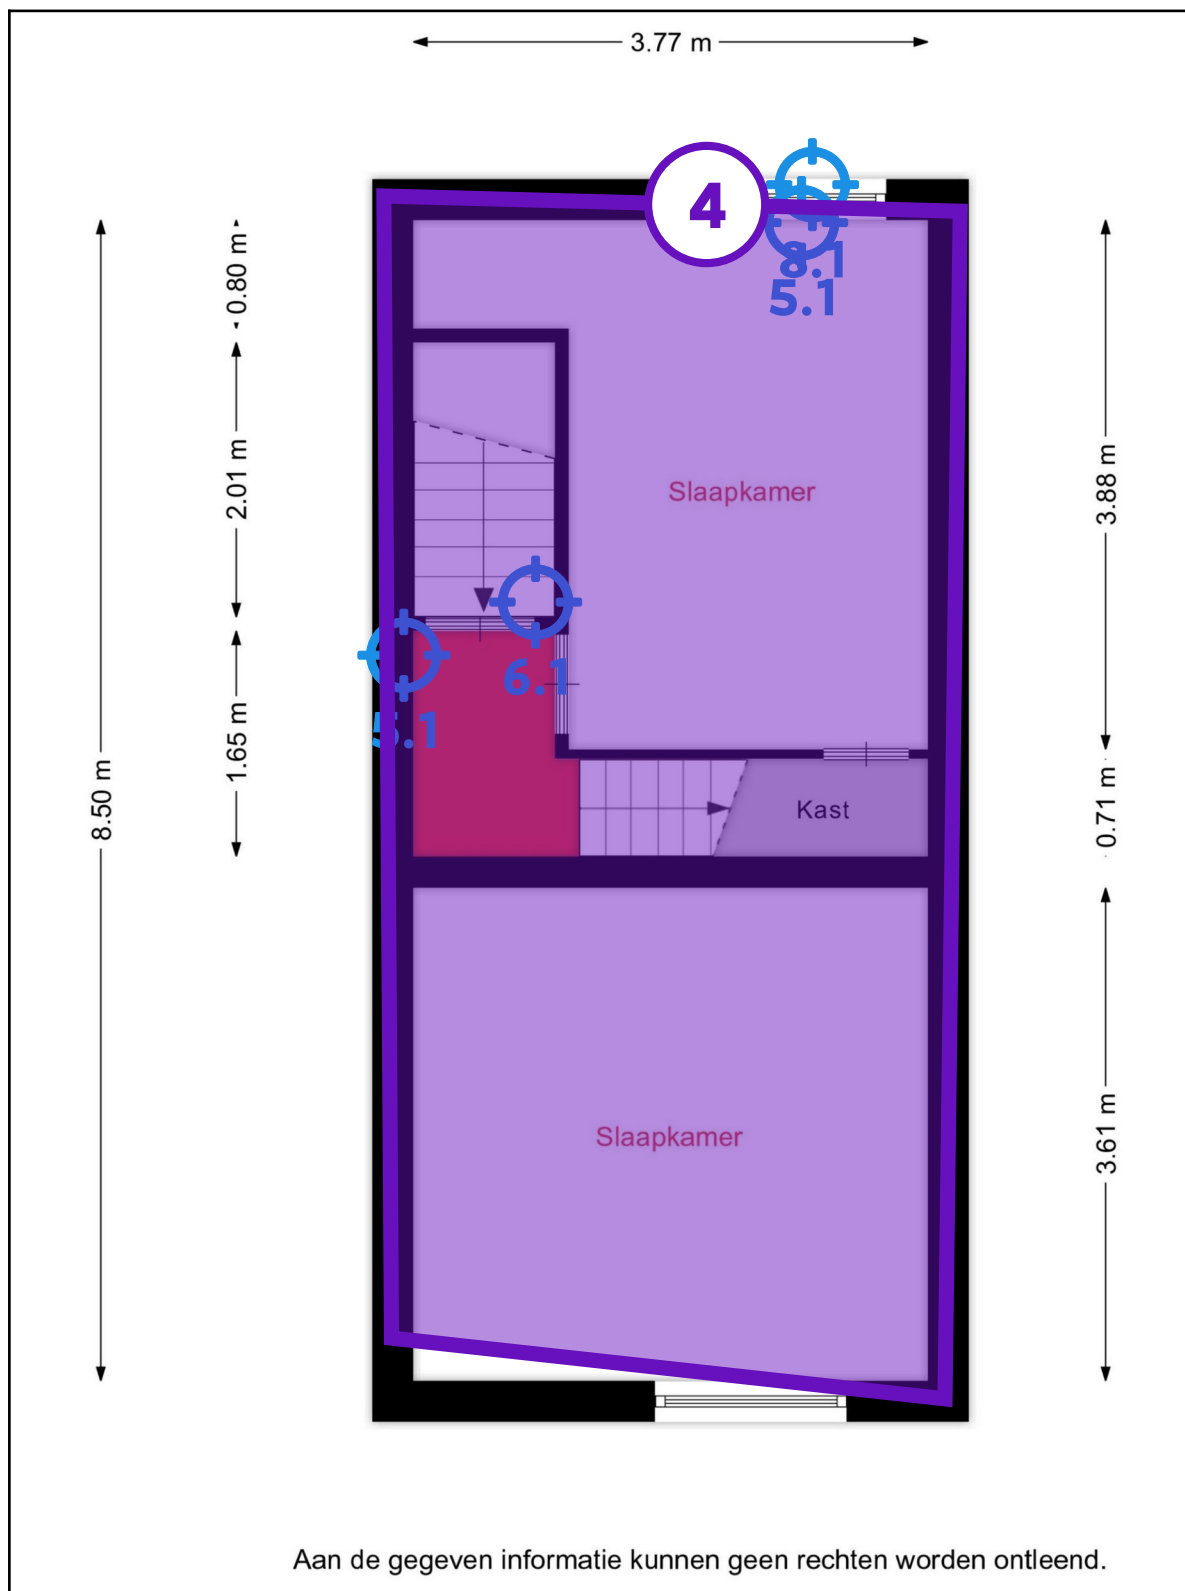
Plan 1.2: 70281_2D_Eerste_verdieping_Frans_van_Ryhovelaan_10

4. Plafondstalen niet mogelijk	Advies	-
5. muurstaal	Geen asbest	-
5.1 Code: 1	Mengmonster	-
6. onderplaat trap	Geen asbest	-
6.1 Code: 3	Puntmonster	-
8. kit ruit	Geen asbest	-
8.1 Code: 4	Puntmonster	-

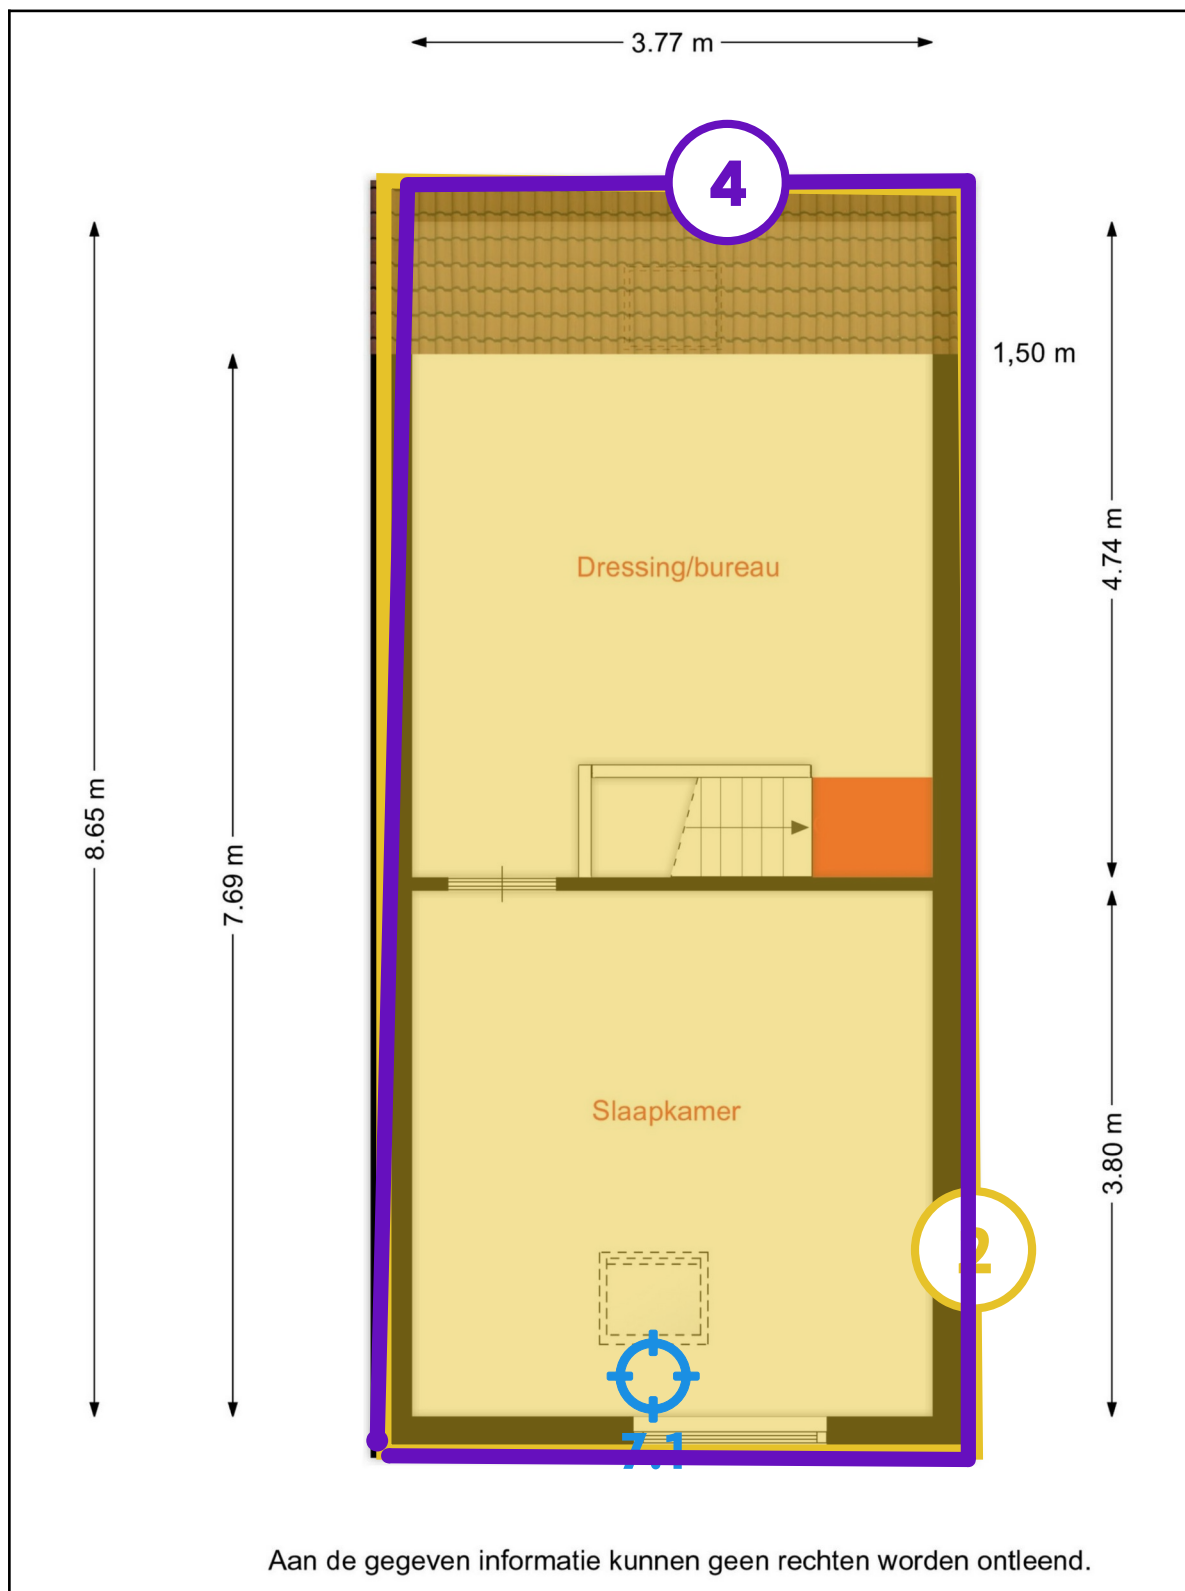
Plan 1.3: 70281_2D_Tweede_verdieping_Frans_van_Ryhovelaan_10

2. Onderdakplaten menuiserie	Asbestmateriaal	Zorgvuldig beheren
4. Plafondstalen niet mogelijk	Advies	-
7. dakpan	Geen asbest	-
7.1 Code: 2	Mengmonster	-

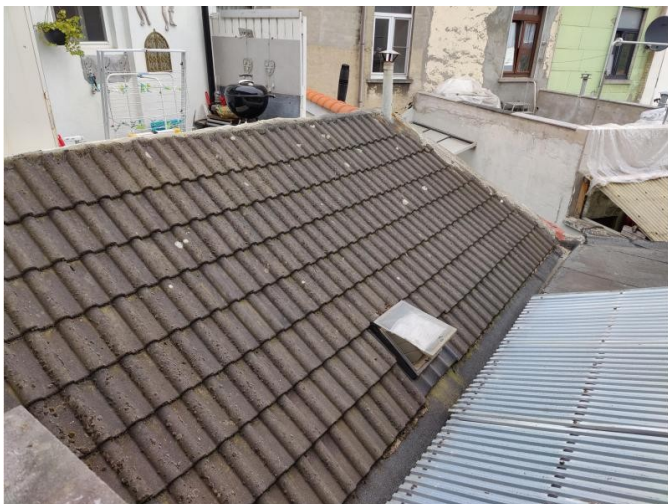
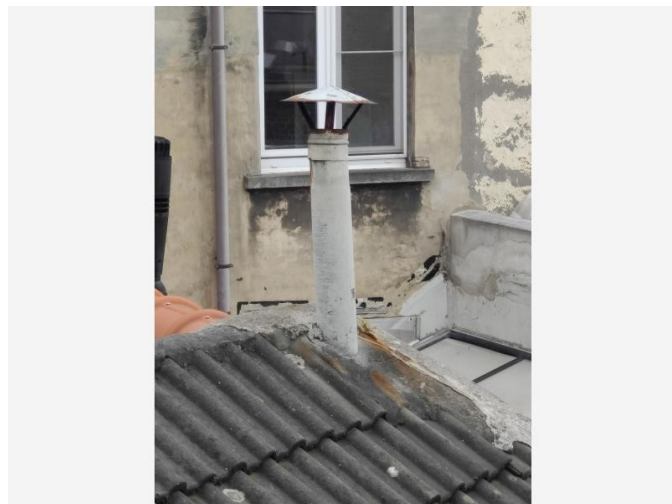
Het asbestmateriaal valt onder de mijlpaal van 2034.

Eindbeoordeling materiaalisico	Laag materiaalisico en/of verlaagde kans op vezelvrijgave
--------------------------------	---

Gebondenheid	Categorie 1: hechtgebonden in oorsprong
Asbestsoort (vezeltype)	Crocidoliet aanwezig
Asbestconcentratie	Laag (< 50%)
Afschermingsgraad van het gehele materiaal	Niet stootvaste afscherming
Toestand van het materiaal	Licht beschadigd, licht verweerd. Intact materiaal type Pical – asbestboard of categorie III 'gebondenheid'

Beschrijving	Schoorsteen
Omgeving	Buiten
Primaire drager	HVAC infrastructuur en uitrusting
Asbestmateriaal	Rookgaskanaal
Bindmiddel van asbestmateriaal	Cement
Gebondenheid op basis van bindmiddel	Hecht
Hoeveelheid (lengte - omtrek - dikte - aantal)	• 1,50 m - 25,00 cm - 3,00 cm - 1 stuk
Totaal volume	0,011 m ³

Eenvoudig bereikbaar	Nee <ul style="list-style-type: none">• Verwijdering tast de bouwkundige integriteit aan.
Bevestigingswijze	<ul style="list-style-type: none">• Verlijmd, ingegoten, versmeerd
Identificatiemethode	Vaststelling zonder monstername
Destructieve handeling voor identificatie	Nee

Verwijderen

- Zorg voor een veilig beheer. Vermijd het beschadigen van het asbestmateriaal. Controleer de toestand jaarlijks op wijzigingen.
- Zorg voor een veilig beheer en verwijder dit asbestmateriaal wanneer het bij werken eenvoudig bereikbaar wordt. Controleer de toestand jaarlijks op wijzigingen.

- Eenvoudige handelingen: mag via doe-het-zelf of door werknemer(s) met opleidingsattest eenvoudige handelingen
Asbestcementen toepassingen mag men zelf verwijderen.
Draag een ffp3 masker, handschoenen en wegwerpoveral.
Vermijd het breken van de toepassingen en maak hem nat + smijt het afval in een daar toe voorziene container of zak.

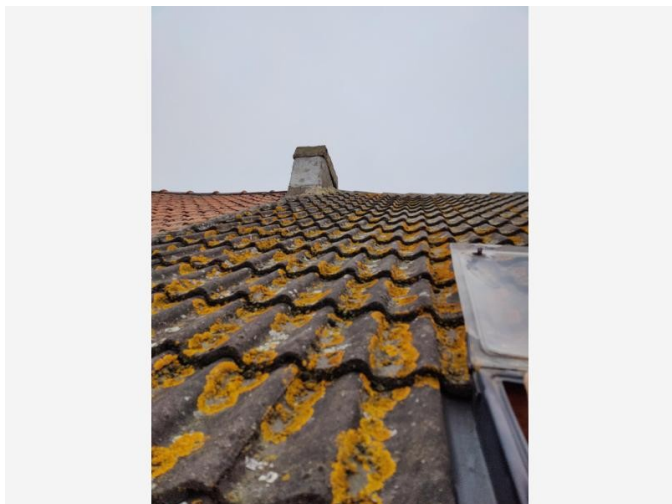
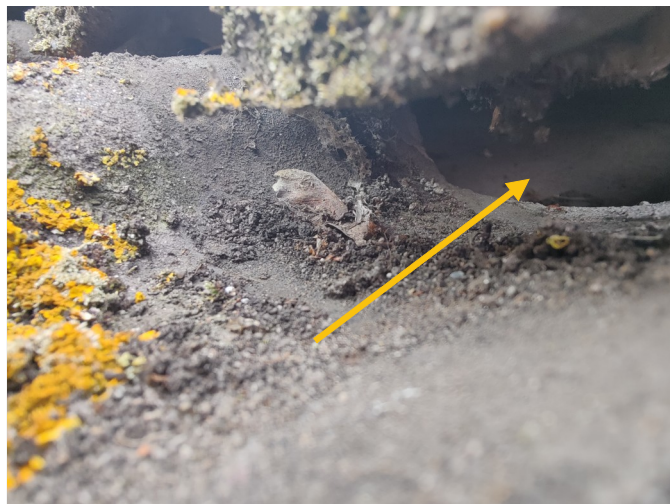
Het asbestmateriaal valt onder de mijlpaal van 2040.

Eindbeoordeling materiaalrisico	Laag materiaalrisico en/of verlaagde kans op vezelvrijgave
---------------------------------	--

Gebondenheid	Categorie 1: hechtgebonden in oorsprong
Asbestsoort (vezeltype)	Crocidoliet aanwezig
Asbestconcentratie	Laag (< 50%)
Afschermingsgraad van het gehele materiaal	Geheel of deels vrij aan de buitenlucht
Toestand van het materiaal	Licht beschadigd, licht verweerd. Intact materiaal type Pical – asbestboard of categorie III 'gebondenheid'

Beschrijving	Onderdakplaten menuiserie
Omgeving	Buiten
Primaire drager	Schuin dak
Asbestmateriaal	Plaat, paneel, tablet - Type Menuiserie
Bindmiddel van asbestmateriaal	Cement
Gebondenheid op basis van bindmiddel	Hecht
Hoeveelheid (oppervlakte - dikte - aantal)	• 60,00 m ² - 3,00 cm - 1 stuk
Totaal volume	1,80 m ³

Eenvoudig bereikbaar	Nee <ul style="list-style-type: none">• Verwijdering tast de bouwkundige integriteit aan.
Bevestigingswijze	<ul style="list-style-type: none">• Geklemd
Identificatiemethode	Vaststelling zonder monstername
Destructieve handeling voor identificatie	Nee

Zorgvuldig beheren

- Zorg voor een veilig beheer. Vermijd het beschadigen van het asbestmateriaal. Controleer de toestand jaarlijks op wijzigingen.
- Zorg voor een veilig beheer en verwijder dit asbestmateriaal wanneer het bij werken eenvoudig bereikbaar wordt. Controleer de toestand jaarlijks op wijzigingen.

- Eenvoudige handelingen: mag via doe-het-zelf of door werknemer(s) met opleidingsattest eenvoudige handelingen
Asbestcementen toepassingen mag men zelf verwijderen.
Draag een ffp3 masker, handschoenen en wegwerpoveral.
Vermijd het breken van de toepassingen en maak hem nat + smijt het afval in een daar toe voorziene container of zak.

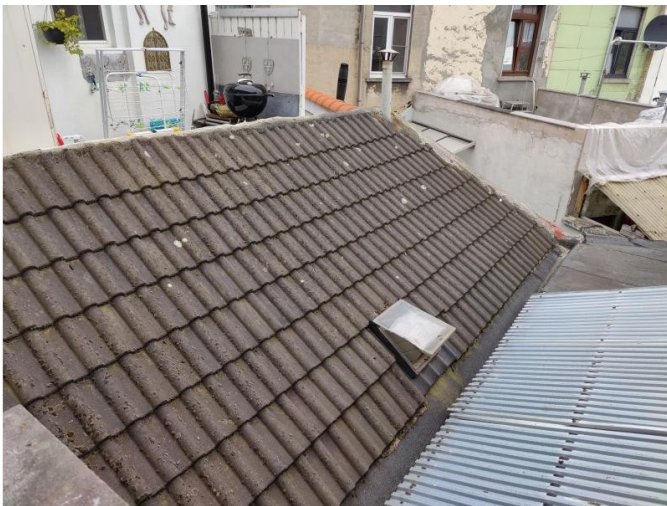
Situeringfoto

Permanente beperking

Reden: Het onderzoek kan niet uitgevoerd worden binnen de bepalingen van de Welzijnswet

Uitleg van de asbestdeskundige: Geen rechte ondergrond, dus geen dakpannen kunnen opheffen.

Ik ge ervan uit dat hieronder hetzelfde onderdak ligt zoals onder het hoofddak.

(Asbest)materiaal	Plaat, paneel, tablet - Type Menuiserie
Karakterisatie	Asbest (verdacht)
Primaire drager	Schuin dak

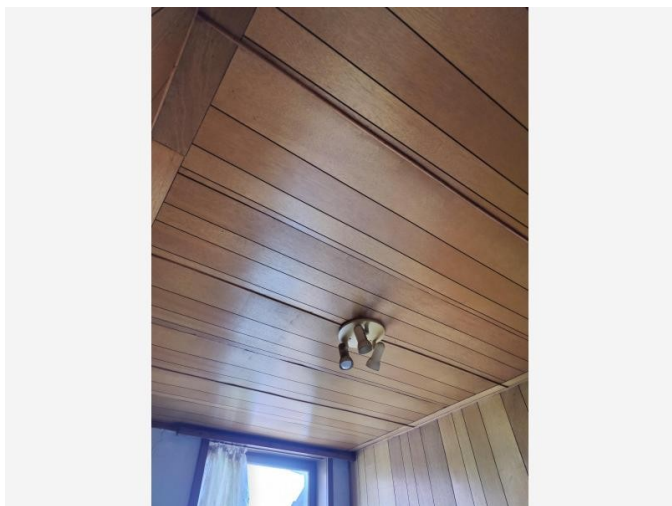
Vrije foto

Volledige plafond in het huis bekleed met ofwel planketten in hout/ kunststof, tegels of afgewerkt met houten platen (zolder)

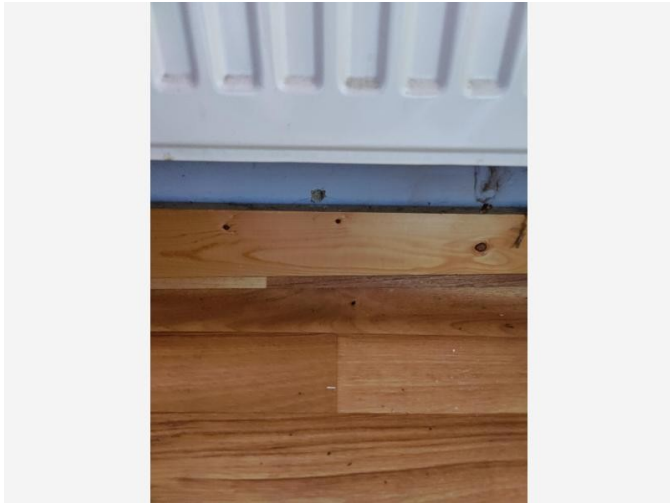
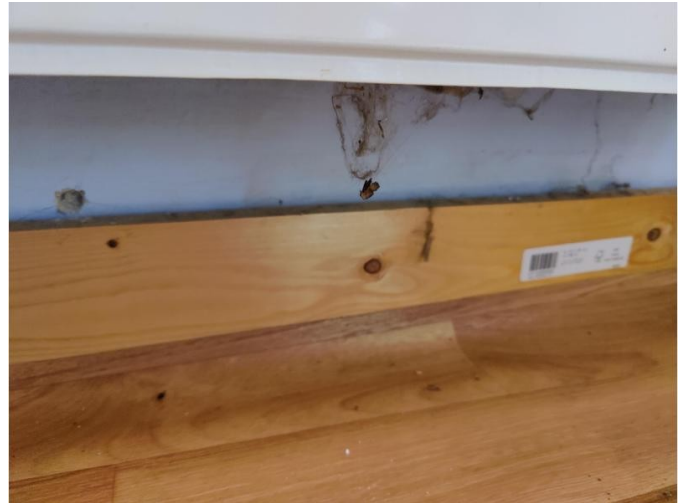
Geen asbest

#	Type	Referentie	Resultaat
5.1	Mengmonster	1	Geen asbest

Beschrijving	muurstaal
Omgeving	Binnen
Primaire drager	Binnenwand

Bindmiddel van materiaal	Gips - kalk
Gebondenheid op basis van bindmiddel	Niet-hechtgebonden
Hoeveelheid (oppervlakte - dikte - aantal)	• 250,00 m ² - 3,00 cm - 1 stuk
Totaal volume	7,50 m ³
Identificatiemethode	Vaststelling met monstername
Destructieve handeling voor identificatie	Nee
Opmerking	geen muurstalen in boiler ruimte (planchetten) en badkamer (ook muurbekleding)

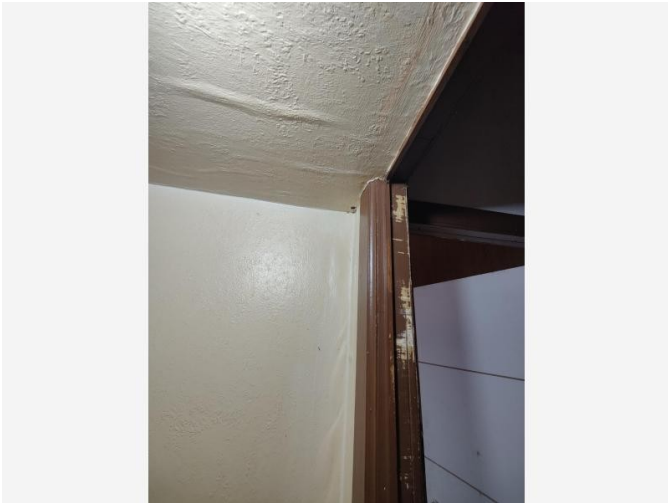
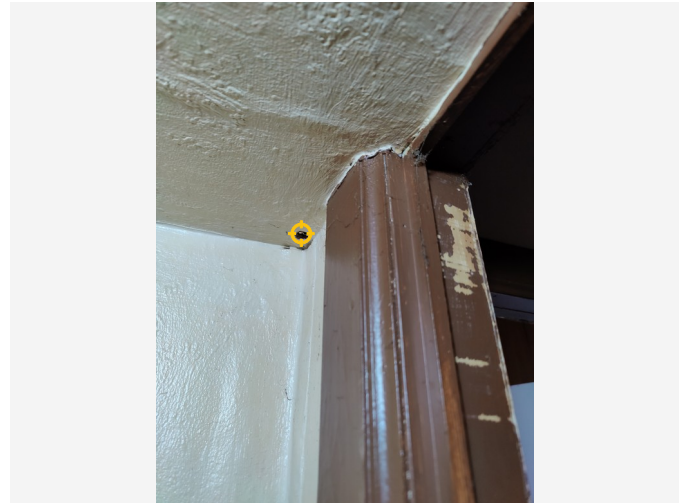
Geen asbest

#	Type	Referentie	Resultaat
6.1	Puntmonster	3	Geen asbest

Beschrijving	onderplaat trap
Omgeving	Binnen
Primaire drager	Plafond
Bindmiddel van materiaal	Karton - papier - viltachtig

Gebondenheid op basis van bindmiddel	Niet-hechtgebonden
Hoeveelheid (gewicht - aantal)	• 5,00 kg - 1 stuk
Totaal gewicht	5,00 kg
Identificatiemethode	Vaststelling met monstername
Destructieve handeling voor identificatie	Nee

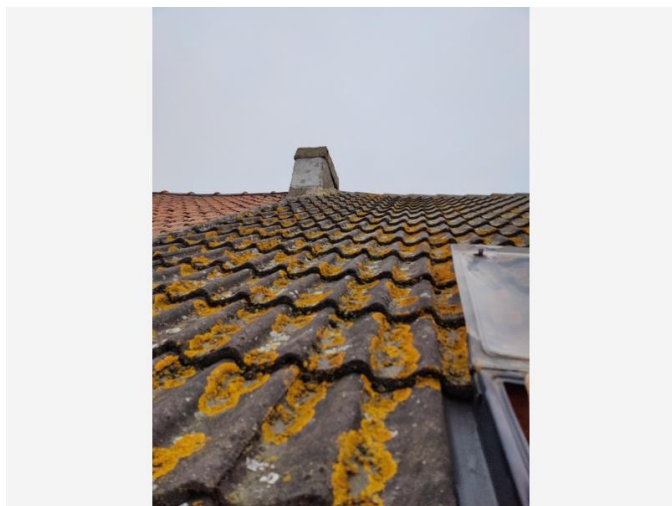
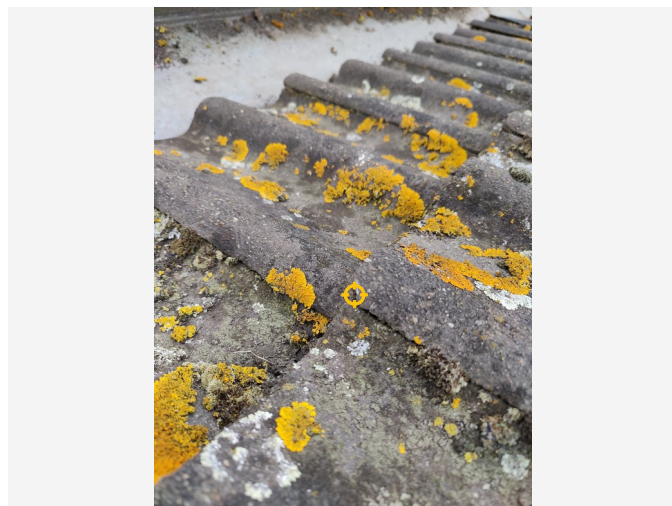
Fiche 7: dakpan

Geen asbest

#	Type	Referentie	Resultaat
7.1	Mengmonster	2	Geen asbest

Beschrijving	dakpan
Omgeving	Binnen
Primaire drager	Schuin dak
Bindmiddel van materiaal	Gips - kalk

Gebondenheid op basis van bindmiddel	Niet-hechtgebonden
Hoeveelheid (gewicht - aantal)	• 1,00 kg - 850 stuks
Totaal gewicht	850,00 kg
Identificatiemethode	Vaststelling met monstername
Destructieve handeling voor identificatie	Nee

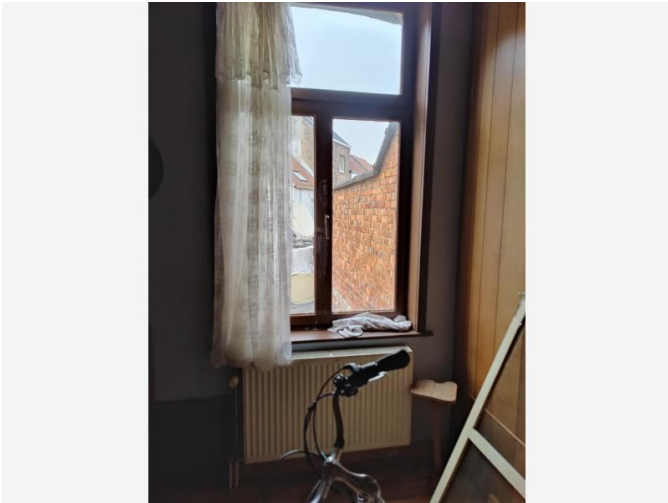
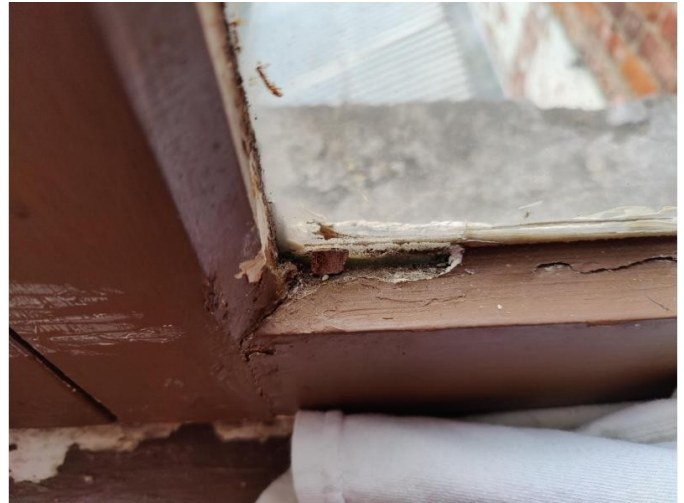
Fiche 8: kit ruit

Geen asbest

#	Type	Referentie	Resultaat
8.1	Puntmonster	4	Geen asbest

Beschrijving	kit ruit
Omgeving	Binnen
Primaire drager	Wandopening verticaal (raam, deur, ...)
Bindmiddel van materiaal	Kitten, mastiek, pasta

Gebondenheid op basis van bindmiddel	Hecht
Hoeveelheid (gewicht - aantal)	• 1,00 kg - 1 stuk
Totaal gewicht	1,00 kg
Identificatiemethode	Vaststelling met monstername
Destructieve handeling voor identificatie	Nee
