Asbestinventarisatetest

Ringlaan 18, 3530 Houthalen-Helchteren
Gemeenschappelijke delen

Attestnummer : 20240201-000323.000

Uitgegeven op : 01.02.2024

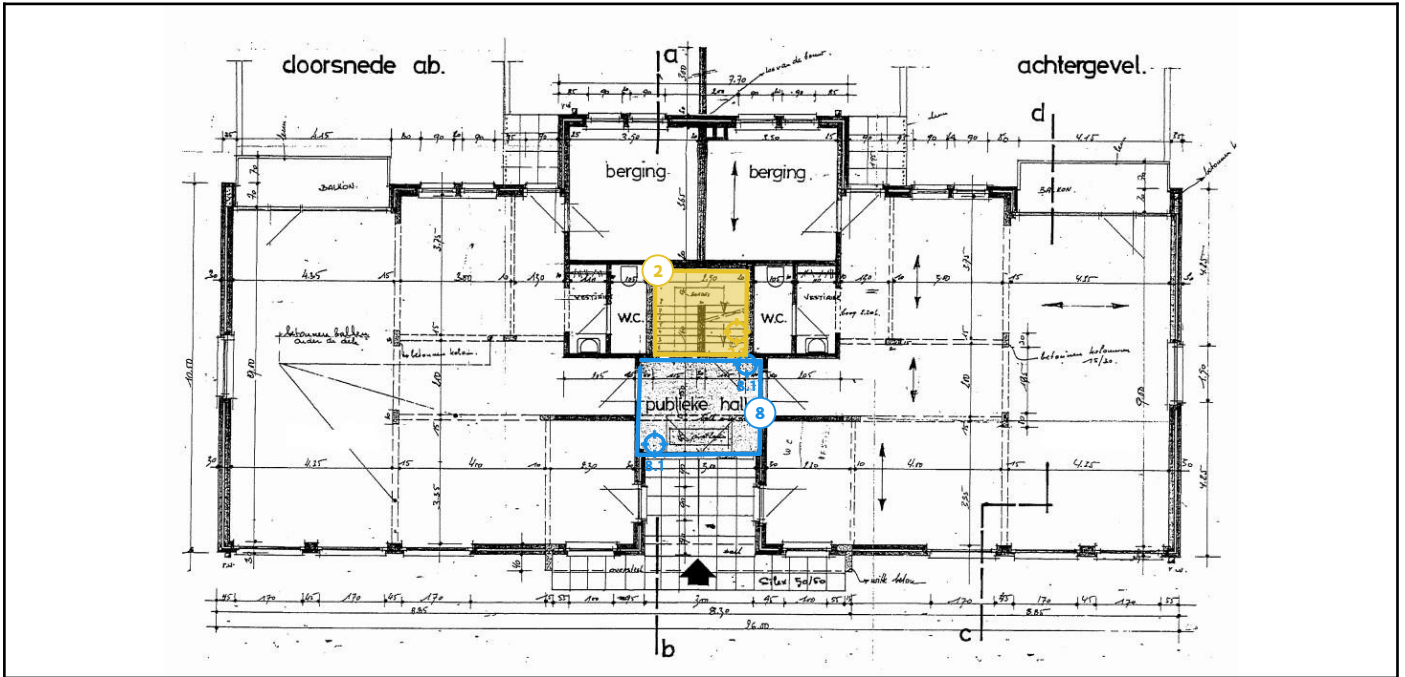
Plan 1.2: GLV GD

| Beschrijving | Type | Actie |
|---|---|---|
| 2. Onderkant trap eerste verdiep | Asbestmateriaal | Zorgvuldig beheren |
| 2.1 Code: MNR03 | Puntmonster | - |
| 8. MUURpleister | Geen asbest | - |

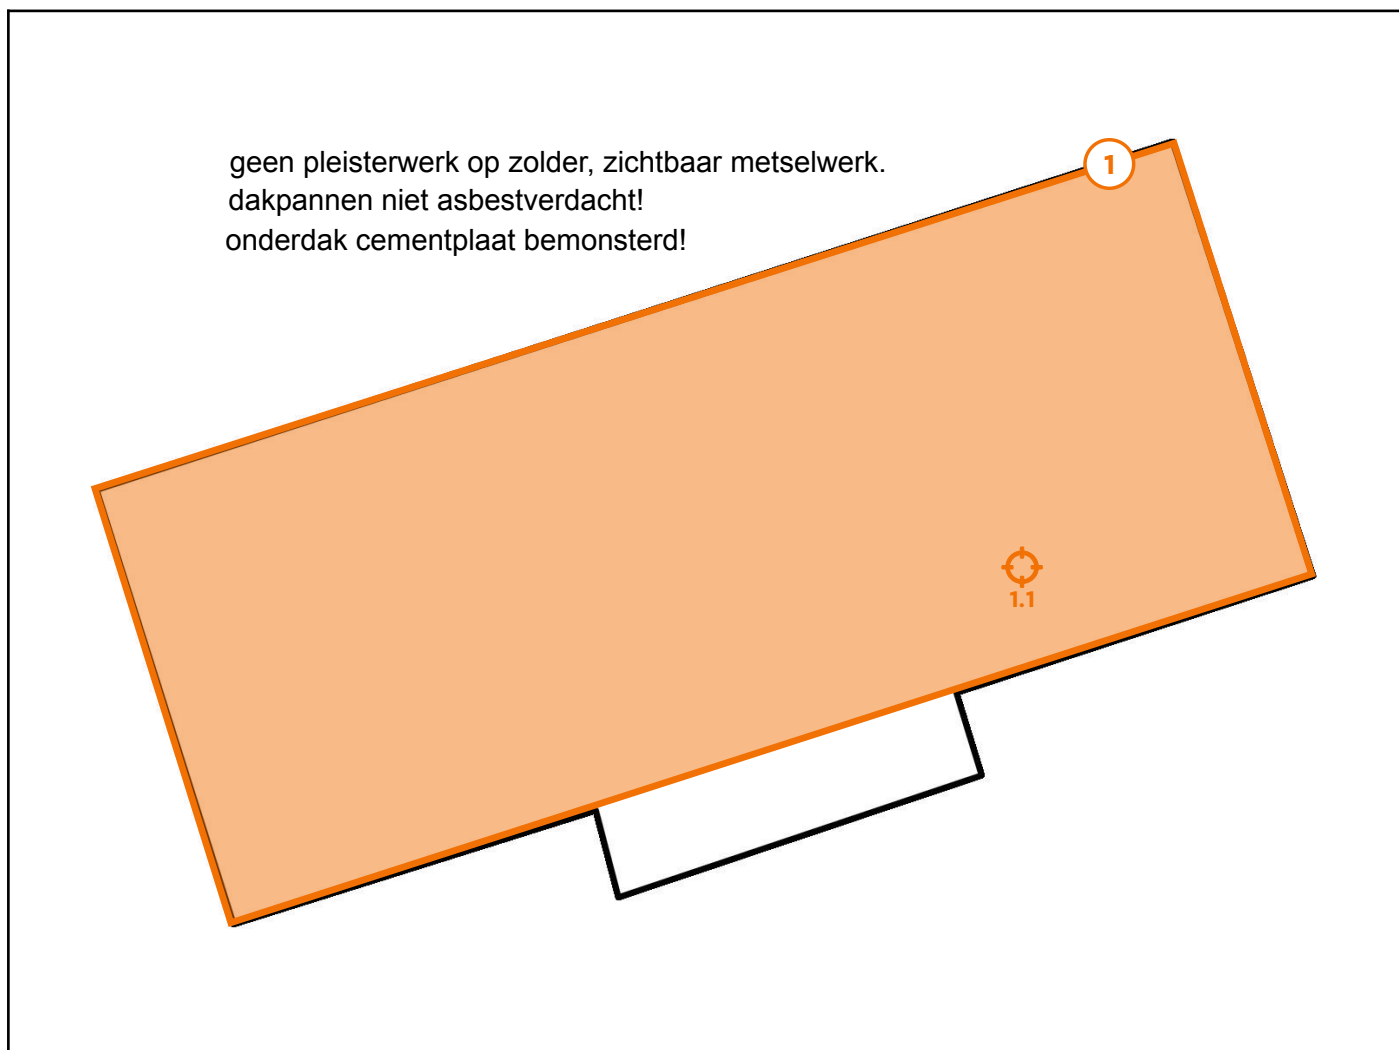
Plan 1.7: Dakplan

| Beschrijving | Type | Actie |
|--|---|---|
| 1. Menuiserie plaat Schuindak onderdak | Asbestmateriaal | Verwijderen |
| 1.1 Code: MNR04 | Puntmonster | - |

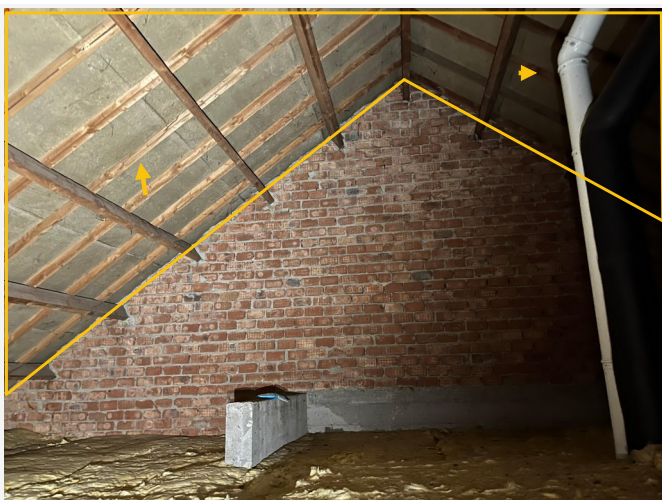
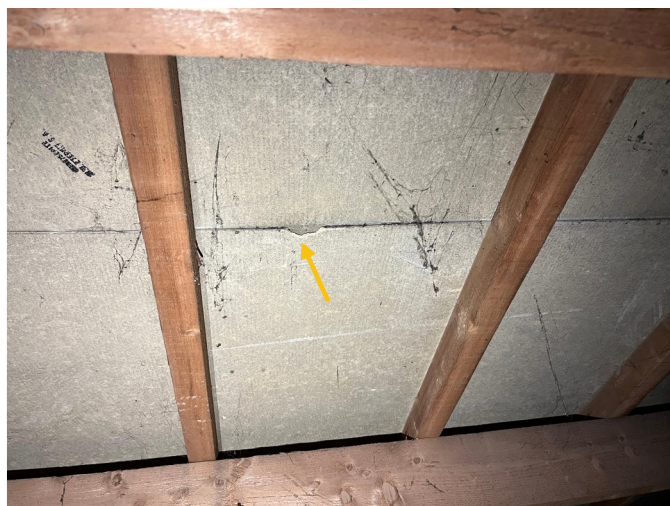
| Eindbeoordeling materiaalrisico | Verhoogd materiaalrisico en/of verhoogde kans op vezelvrijgave |

| Toestand van het materiaal | Matig beschadigd, matig verweerd |

| # | Type | Referentie | Resultaat |
|---|---|---|---|
| 1.1 | Puntmonster | MNR04 | Chrysotiel |

| Beschrijving | Menuiserite plaat Schuindak onderdak |
| Asbestmateriaal | Plaat, paneel, tablet - Type Menuiserite |

| Opmerking | Onderdak menuiserie onder dakpannen dakbedekking over het gehele gebouw. |

Verwijderen

- Verwijder dit asbestmateriaal zo snel mogelijk. Volg de toestand goed op.

- Eenvoudige handelingen: mag via doe-het-zelf of door werknemer(s) met opleidingsattest eenvoudige handelingen
Hechtgebonden asbesttoepassing. Draag beschermingsmiddelen die voorgeschreven worden voor het verwijderen van asbest materialen, waaronder een FFP3 mondkap. Contacteer Limburg.net en de website voor de geldende regelgeving van dat moment voor het verwijderen van asbesthoudende materialen en het bekomen van geschikte verpakkingsmaterialen en persoonlijke beschermingsmiddelen. Beschadig de materialen niet bij het verwijderen. Hou het materiaal zoveel mogelijk vochtig om vezelverspreiding te voorkomen.

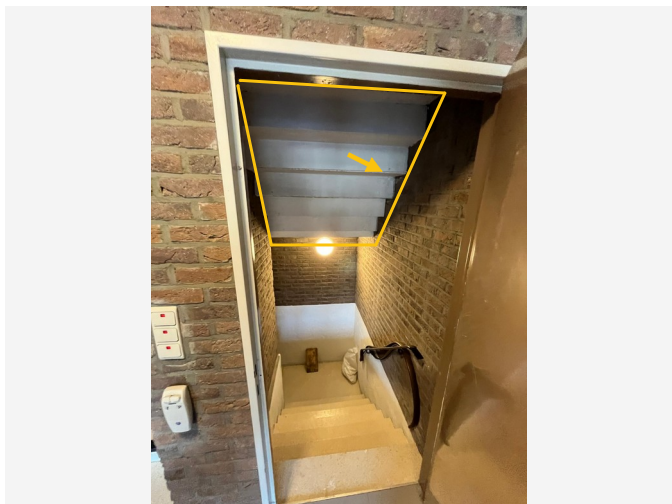
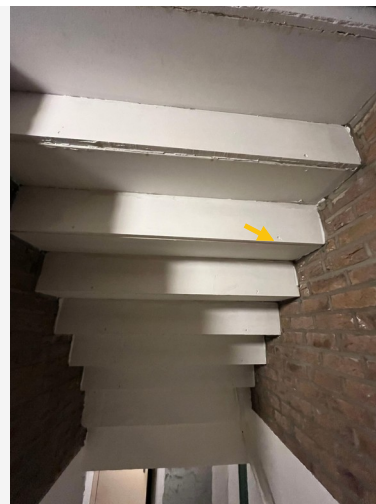
| Eindbeoordeling materiaalrisico | Zeer laag materiaalrisico en/of zeer lage kans op vezelvrijgave |

| Toestand van het materiaal | Onbeschadigd, niet verweerd |

| # | Type | Referentie | Resultaat |
|---|---|---|---|
| 2.1 | Puntmonster | MNR03 | Chrysotiel |

| Beschrijving | Onderkant trap eerste verdiep |

| Opmerking | Onderkant trap. |

Zorgvuldig beheren

- Zorg voor een veilig beheer. Vermijd het beschadigen van het asbestmateriaal. Controleer de toestand jaarlijks op wijzigingen.

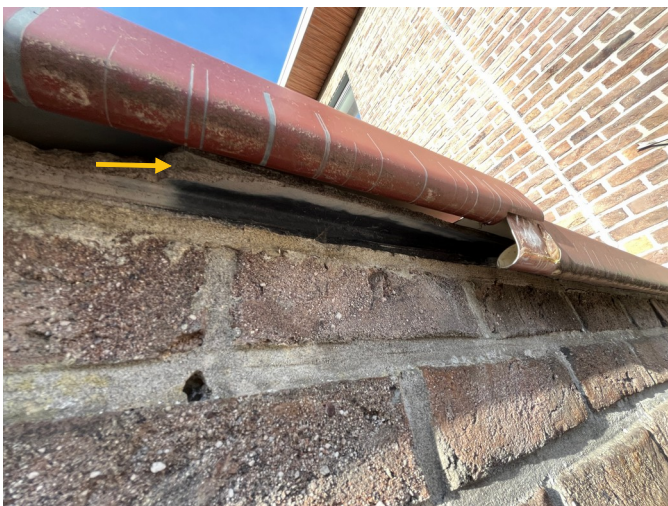
De muurkap is niet asbestverdacht. Beton!

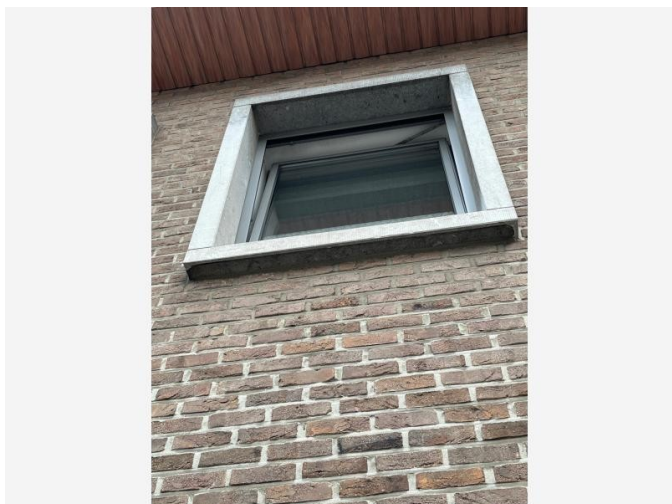
Blauwe hardsteen rondom de ramen in de gevel zijn niet asbestverdacht.

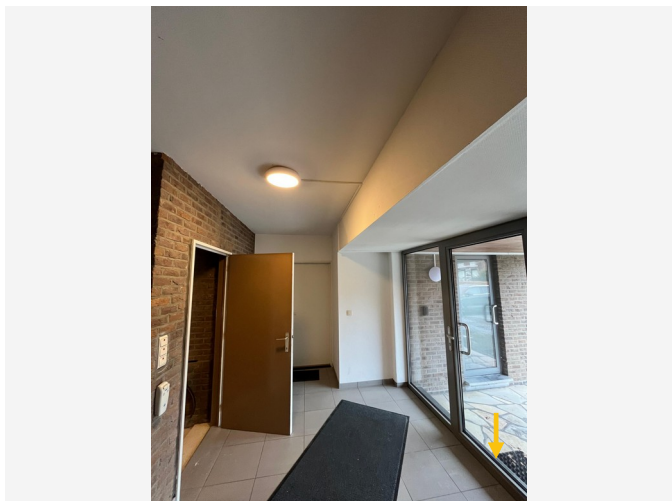
Fiche 5: Schrijnwerk soepele kit (silicone) en dichtingen

Het schrijnwerk is niet asbestverdacht en van een recenter bouwjaar. Ook de gebruikte kit (silicone) en afdichtingen aan de muur zijn asbestveilig.

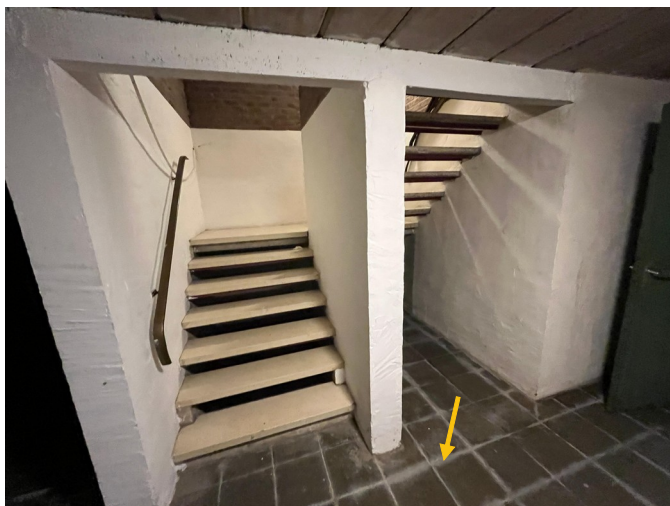
De vloeren met betontegels in de kelder zijn niet asbestverdacht.

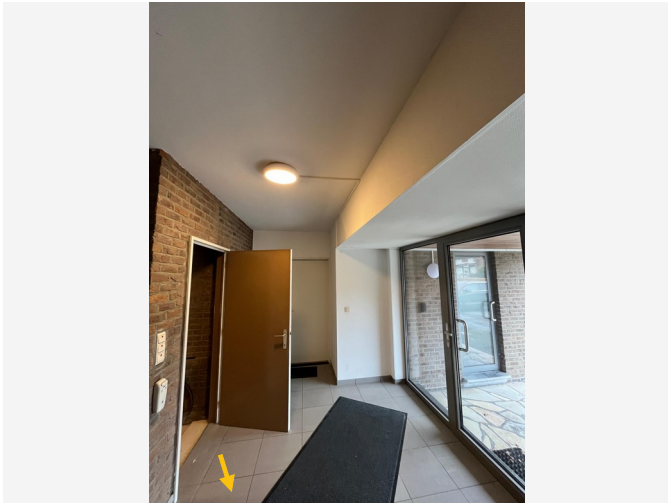
Geen asbestverdachte vloerbedekking zichtbaar in de gemene delen. Deskundige kan zich niet uitspreken over onderliggende niet zichtbare matriaallagen indien nog aanwezig.

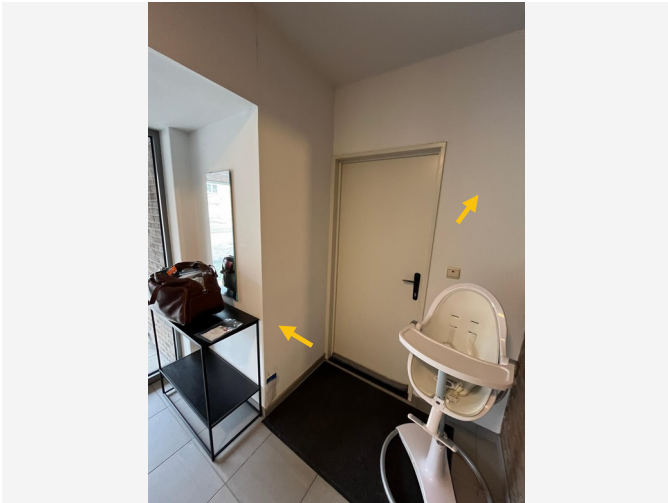
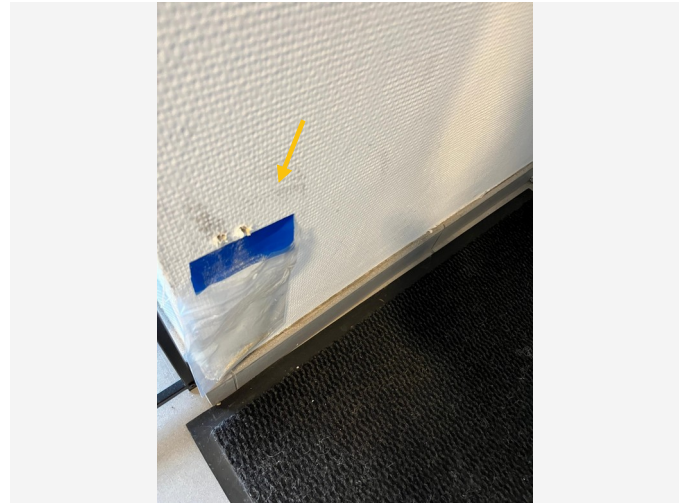
Geen asbest

| # | Type | Referentie | Resultaat |
|---|---|---|---|
| 8.1 | Mengmonster | MNR01 | Geen asbest |

| Beschrijving | MUURpleister |

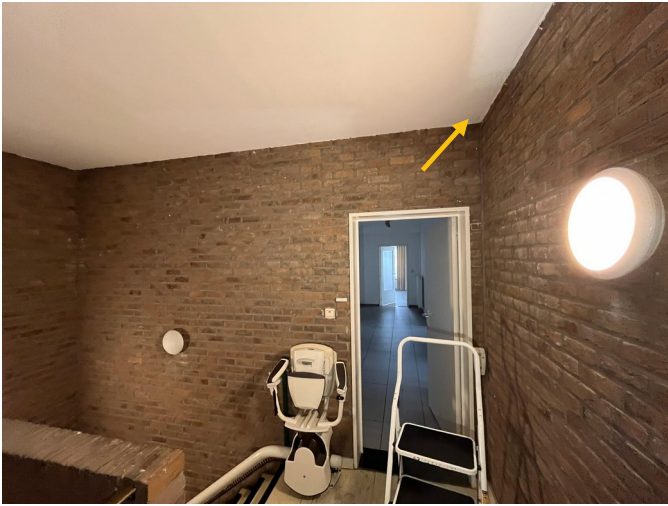
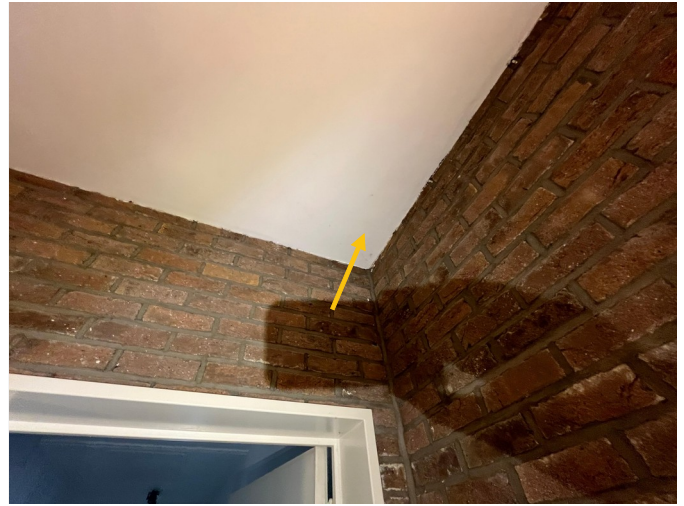
Fiche 9: PLAFONDpleister

Geen asbest

| # | Type | Referentie | Resultaat |
|---|---|---|---|
| 9.1 | Mengmonster | MNR02 | Geen asbest |

| Beschrijving | PLAFONDpleister |
