# Asbestinventarisatetest

Hogebergstraat 45, 3500 Hasselt

Attestnummer : 20240203-000054.000

Uitgegeven op : 03.02.2024

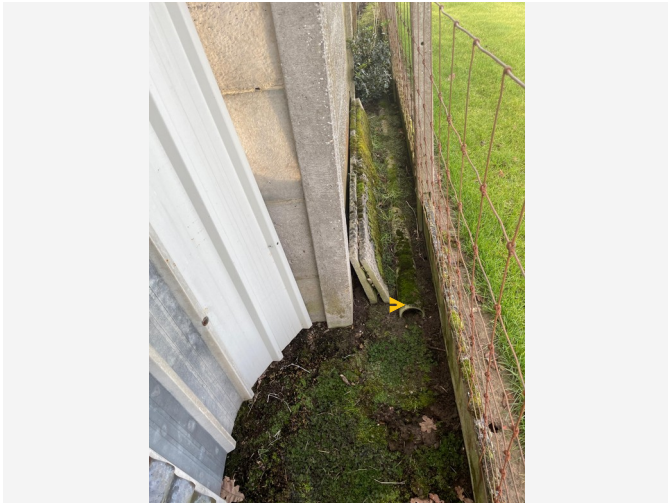
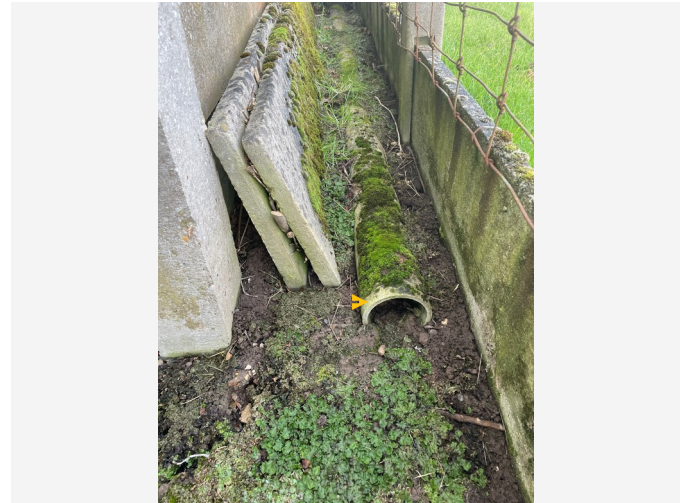
Beschrijving	buis
Type afvalstof	Betreft stock-voorraad of gedemonteerde asbestmaterialen
Aanwezige resten	oude buis, vroeger gebruikt als ondersteuning van de veranda.
Omgeving	Buiten
Primaire drager	Bodem
Asbestmaterialen	<ul style="list-style-type: none"><li>Buis, koker, leiding, pijp, doorvoer</li></ul>
Bindmiddel van asbestmateriaal	Cement
Gebondenheid op basis van bindmiddel	Hecht
Hoeveelheid (gewicht - aantal)	<ul style="list-style-type: none"><li>30,00 kg - 1 stuk</li></ul>
Totaal gewicht	30,00 kg
Eenvoudig bereikbaar	Ja
Identificatiemethode	Vaststelling zonder monstername

**Dringend verwijderen**

- Verwijder het asbestafval.

- Eenvoudige handelingen: mag via doe-het-zelf of door werknemer(s) met opleidingsattest eenvoudige handelingen  
Verwijder dit materiaal bij renovatie.

Gebruik FFP3-mondmasker, handschoenen, overall.

Materiaal niet gooien of breken.

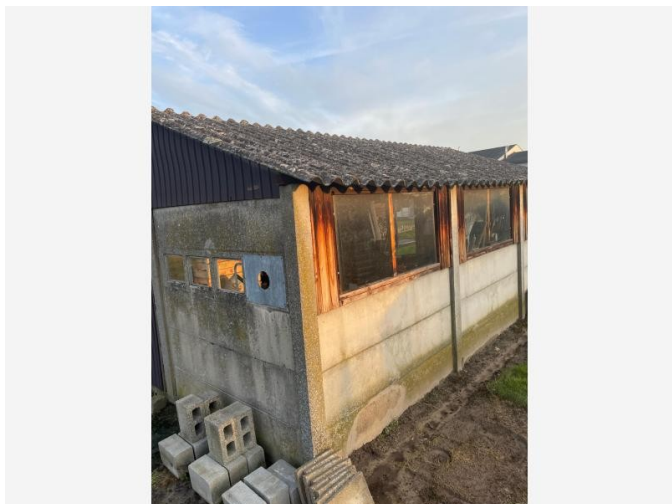
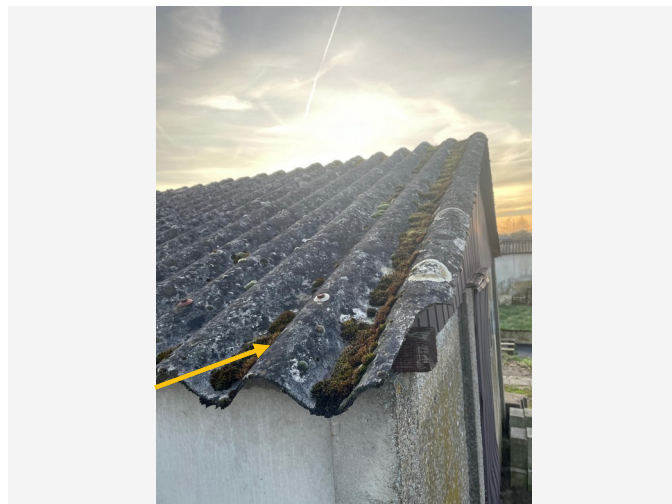
Het asbestmateriaal valt onder de mijlpaal van 2034.

Eindbeoordeling materiaalrisico	Verhoogd materiaalrisico en/of verhoogde kans op vezelvrijgave
---------------------------------	--

Gebondenheid	Categorie 1: hechtgebonden in oorsprong
Asbestsoort (vezeltype)	Crocidoliet aanwezig
Asbestconcentratie	Laag (< 50%)
Afschermingsgraad van het gehele materiaal	Geheel of deels vrij aan de buitenlucht
Toestand van het materiaal	Matig beschadigd, matig verweerd

Beschrijving	golfplaten bijgebouwen
Omgeving	Buiten
Primaire drager	Schuin dak
Asbestmateriaal	Dak- en gevelbekleding - Golfplaat
Bindmiddel van asbestmateriaal	Cement
Gebondenheid op basis van bindmiddel	Hecht

<b>Hoeveelheid (oppervlakte - aantal)</b>	<ul style="list-style-type: none"><li>• 60,00 m<sup>2</sup> - 1 stuk</li></ul>
<b>Totale oppervlakte</b>	60,00 m <sup>2</sup>
<b>Eenvoudig bereikbaar</b>	Ja
<b>Bevestigingswijze</b>	<ul style="list-style-type: none"><li>• Geschroefd</li></ul>
<b>Identificatiemethode</b>	Vaststelling zonder monstername
<b>Destructieve handeling voor identificatie</b>	Nee
<b>Opmerking</b>	Golfplaten op de bijgebouwen.

Verwijderen

- Zorg voor een veilig beheer. Vermijd het beschadigen van het asbestmateriaal. Controleer de toestand jaarlijks op wijzigingen.

- Eenvoudige handelingen: mag via doe-het-zelf of door werknemer(s) met opleidingsattest eenvoudige handelingen  
Verwijder dit materiaal bij renovatie.  
Gebruik FFP3-mondmasker, handschoenen, overall.  
Materiaal niet gooien of breken.  
Kijk op [www.Limburg.net](http://www.Limburg.net) – asbest voor mogelijkheden en hulpmaatregelen van de overheid.

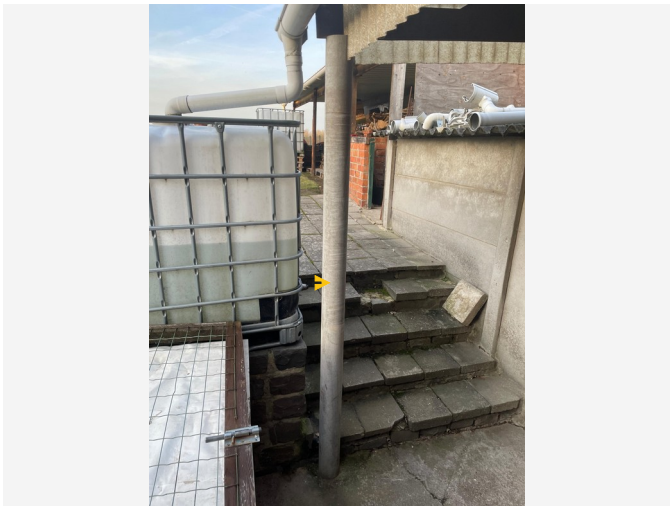
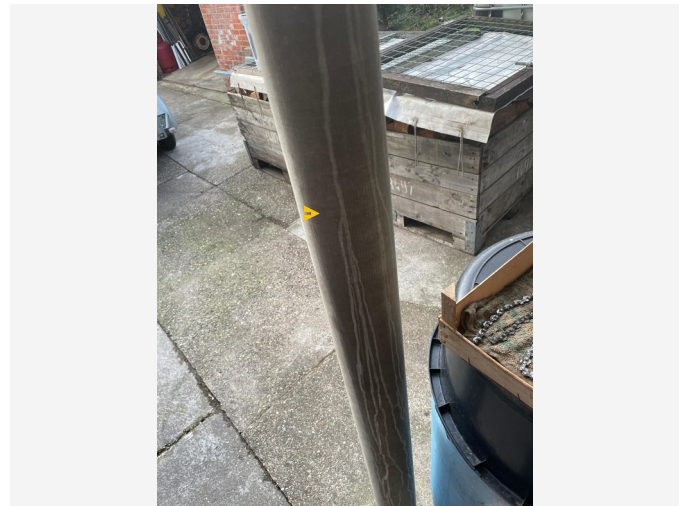
Het asbestmateriaal valt onder de mijlpaal van 2040.

Eindbeoordeling materiaalrisico	Laag materiaalrisico en/of verlaagde kans op vezelvrijgave
---------------------------------	--

Gebondenheid	Categorie 1: hechtgebonden in oorsprong
Asbestsoort (vezeltype)	Crocidoliet aanwezig
Asbestconcentratie	Laag (< 50%)
Afschermingsgraad van het gehele materiaal	Geheel of deels vrij aan de buitenlucht
Toestand van het materiaal	Onbeschadigd, niet verweerd

Beschrijving	pilaren veranda
Omgeving	Buiten
Primaire drager	Fundering-draagstructuur (horizontaal, verticaal)
Asbestmateriaal	Buis, koker, leiding, pijp, doorvoer
Bindmiddel van asbestmateriaal	Cement
Gebondenheid op basis van bindmiddel	Hecht
Hoeveelheid (lengte - omtrek - dikte - aantal)	• 2,30 m - 30,00 cm - 3,00 cm - 2 stuks
Totaal volume	0,041 m <sup>3</sup>

<b>Eenvoudig bereikbaar</b>	Ja
<b>Bevestigingswijze</b>	<ul style="list-style-type: none"><li>• Verlijmd, ingegoten, versmeerd</li></ul>
<b>Identificatiemethode</b>	Vaststelling zonder monstername
<b>Destructieve handeling voor identificatie</b>	Nee
<b>Opmerking</b>	steunpilaren van de veranda.

Zorgvuldig beheren

- Zorg voor een veilig beheer. Vermijd het beschadigen van het asbestmateriaal. Controleer de toestand jaarlijks op wijzigingen.

- Eenvoudige handelingen: mag via doe-het-zelf of door werknemer(s) met opleidingsattest eenvoudige handelingen  
Verwijder dit materiaal bij renovatie.  
Gebruik FFP3-mondmasker, handschoenen, overall.  
Materiaal niet gooien of breken.  
Kijk op [www.Limburg.net](http://www.Limburg.net) – asbest voor mogelijkheden en hulpmaatregelen van de overheid.

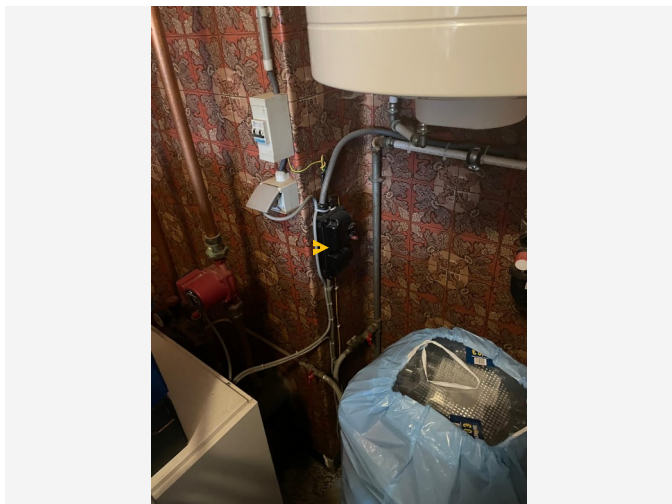
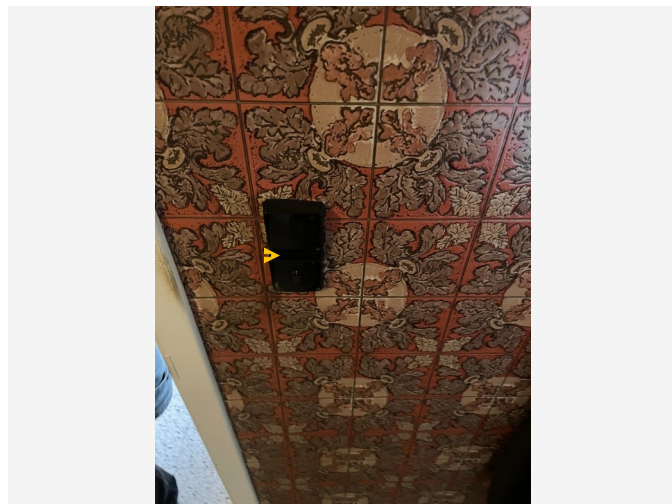
Het asbestmateriaal valt onder de mijlpaal van 2040.

Eindbeoordeling materiaalisico	Laag materiaalisico en/of verlaagde kans op vezelvrijgave
--------------------------------	---

Gebondenheid	Categorie 1: hechtgebonden in oorsprong
Asbestsoort (vezeltype)	Crocidoliet aanwezig
Asbestconcentratie	Laag (< 50%)
Afschermingsgraad van het gehele materiaal	Geheel of deels (ook) vrij aan de binnenlucht
Toestand van het materiaal	Onbeschadigd, niet verweerd

Beschrijving	bakeliet materiaal
Omgeving	Binnen
Primaire drager	Binnenwand
Asbestmateriaal	Plaat, paneel, tablet - Type Bakeliet
Bindmiddel van asbestmateriaal	Kunststof of -hars
Gebondenheid op basis van bindmiddel	Hecht
Hoeveelheid (oppervlakte - dikte - aantal)	• 0,20 m <sup>2</sup> - 2,00 cm - 1 stuk
Totaal volume	0,004 m <sup>3</sup>
Eenvoudig bereikbaar	Ja

Zorgvuldig beheren

- Zorg voor een veilig beheer. Vermijd het beschadigen van het asbestmateriaal. Controleer de toestand jaarlijks op wijzigingen.

- Eenvoudige handelingen: mag via doe-het-zelf of door werknemer(s) met opleidingsattest eenvoudige handelingen  
Verwijder dit materiaal bij renovatie.  
Gebruik FFP3-mondmasker, handschoenen, overall.  
Materiaal niet gooien of breken.  
Kijk op [www.Limburg.net](http://www.Limburg.net) – asbest voor mogelijkheden en hulpmaatregelen van de overheid.

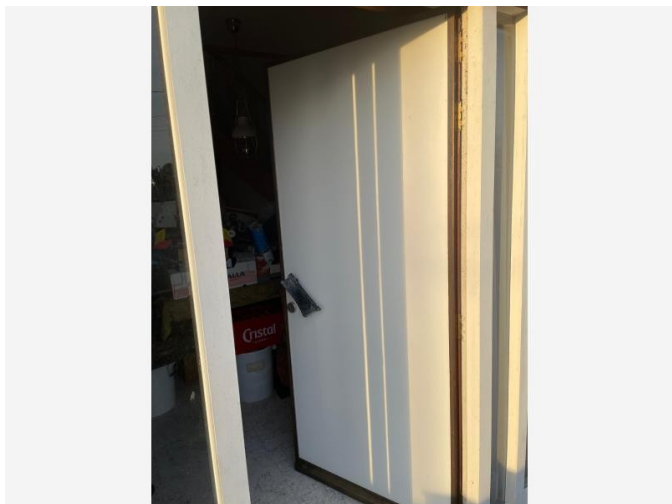
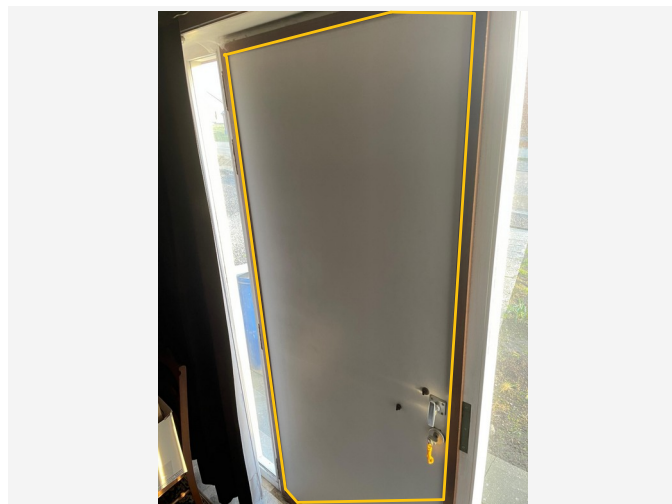
Het asbestmateriaal valt onder de mijlpaal van 2040.

Eindbeoordeling materiaalisico	Laag materiaalisico en/of verlaagde kans op vezelvrijgave
--------------------------------	---

Gebondenheid	Categorie 1: hechtgebonden in oorsprong
Asbestsoort (vezeltype)	Crocidoliet aanwezig
Asbestconcentratie	Laag (< 50%)
Afschermingsgraad van het gehele materiaal	Geheel of deels (ook) vrij aan de binnenlucht
Toestand van het materiaal	Onbeschadigd, niet verweerd

Beschrijving	glasal deurpanelen
Omgeving	Grenst aan binnen- en buitenlucht
Primaire drager	Wandopening verticaal (raam, deur, ...)
Asbestmateriaal	Plaat, paneel, tablet - Geëmailleerd, type Glasal
Bindmiddel van asbestmateriaal	Cement
Gebondenheid op basis van bindmiddel	Hecht
Hoeveelheid (oppervlakte - dikte - aantal)	• 2,00 m <sup>2</sup> - 1,00 cm - 1 stuk
Totaal volume	0,02 m <sup>3</sup>
Eenvoudig bereikbaar	Ja

Zorgvuldig beheren

- Zorg voor een veilig beheer. Vermijd het beschadigen van het asbestmateriaal. Controleer de toestand jaarlijks op wijzigingen.

- Eenvoudige handelingen: mag via doe-het-zelf of door werknemer(s) met opleidingsattest eenvoudige handelingen  
Verwijder dit materiaal bij renovatie.  
Gebruik FFP3-mondmasker, handschoenen, overall.  
Materiaal niet gooien of breken.  
Kijk op [www.Limburg.net](http://www.Limburg.net) – asbest voor mogelijkheden en hulpmaatregelen van de overheid.

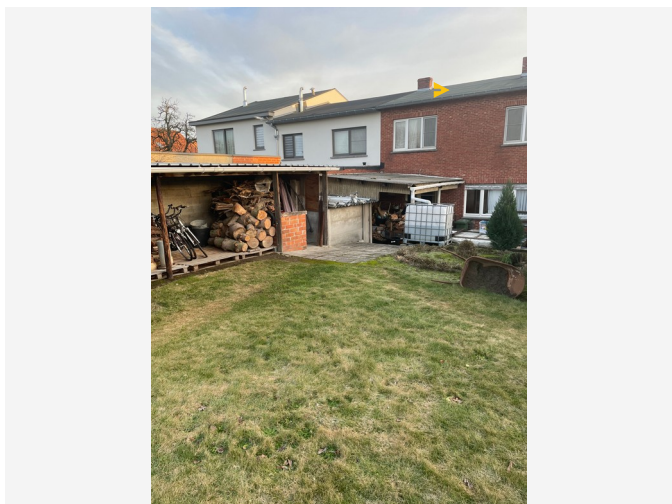
*Situeringfoto*

**Reden:** Het te onderzoeken materiaal situeert zich hoger dan 3,50 m te rekenen vanaf een veilige ondergrond

**Uitleg van de asbestdeskundige:** De roofing op het dak evenals mogelijke onderlagen kunnen niet geïnventariseerd worden.

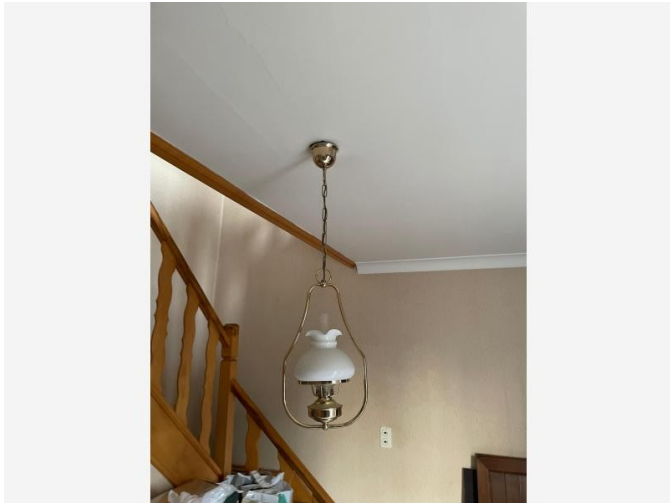
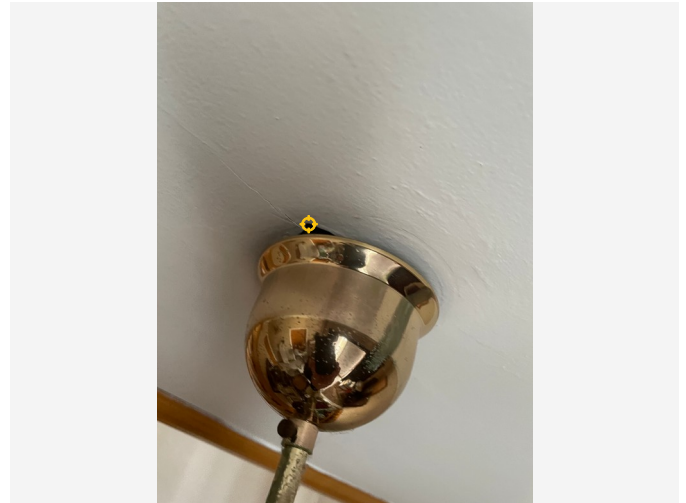
Geen asbest

#	Type	Referentie	Resultaat
7.1	Mengmonster	23-9339-255-M02	Geen asbest

Beschrijving	pleister plafond
Omgeving	Binnen
Primaire drager	Plafond
Bindmiddel van materiaal	Gips - kalk

<b>Gebondenheid op basis van bindmiddel</b>	Niet-hechtgebonden
<b>Hoeveelheid (oppervlakte - dikte - aantal)</b>	• 49,00 m <sup>2</sup> - 1,00 cm - 1 stuk
<b>Totaal volume</b>	0,49 m <sup>3</sup>
<b>Identificatiemethode</b>	Vaststelling met monstername
<b>Destructieve handeling voor identificatie</b>	Nee
<b>Opmerking</b>	Mengstaal van het pleister van de plafonds van de badkamer, de hall en slaapkamer 4.

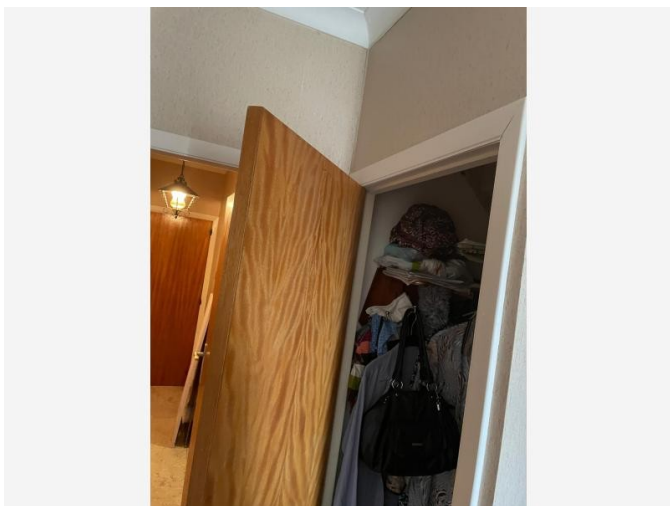
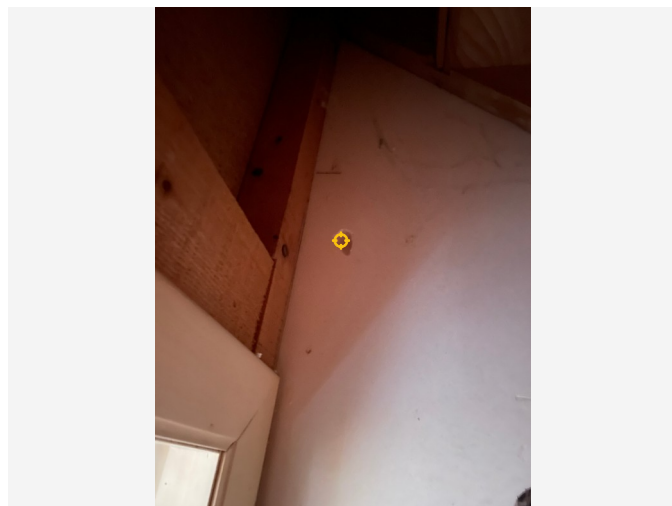
Geen asbest

#	Type	Referentie	Resultaat
8.1	Mengmonster	23-9339-255-M01	Geen asbest

Beschrijving	pleister wand
Omgeving	Binnen
Primaire drager	Binnenwand
Bindmiddel van materiaal	Gips - kalk

<b>Gebondenheid op basis van bindmiddel</b>	Niet-hechtgebonden
<b>Hoeveelheid (oppervlakte - dikte - aantal)</b>	• 135,00 m <sup>2</sup> - 1,00 cm - 1 stuk
<b>Totaal volume</b>	1,35 m <sup>3</sup>
<b>Identificatiemethode</b>	Vaststelling met monstername
<b>Destructieve handeling voor identificatie</b>	Nee
<b>Opmerking</b>	Mengstaal van het pleister van de wanden van wasplaats, slaapkamer 2 en trappenhal.

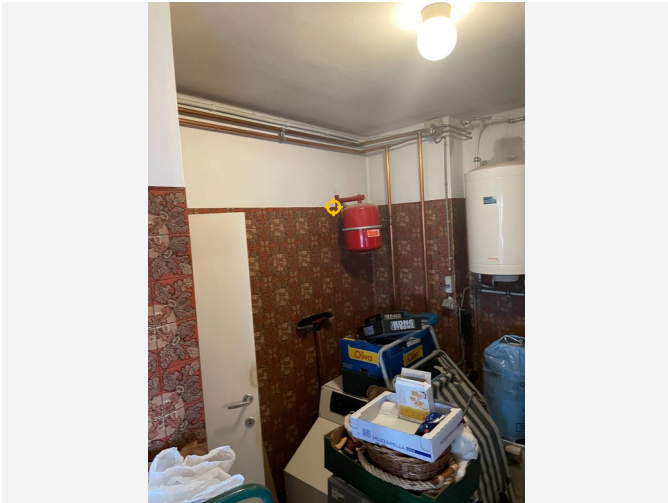
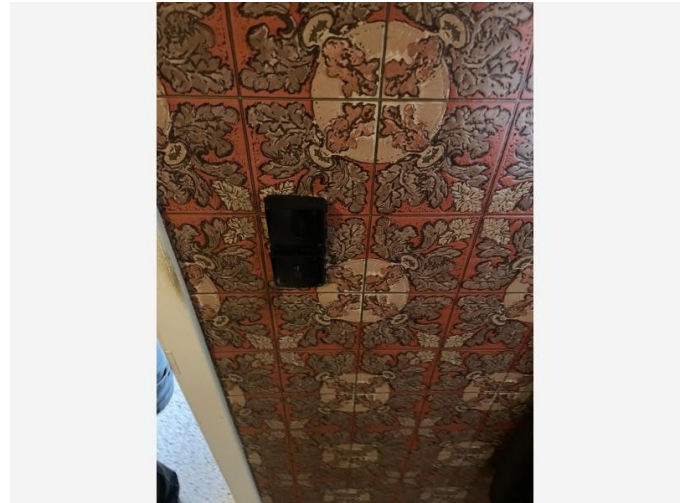
Geen asbest

#	Type	Referentie	Resultaat
9.1	Puntmonster	23-9339-255-M03	Geen asbest

Beschrijving	vloerzeil
Omgeving	Binnen
Primaire drager	Binnenwand
Bindmiddel van materiaal	Karton - papier - viltachtig

<b>Gebondenheid op basis van bindmiddel</b>	Niet-hechtgebonden
<b>Hoeveelheid (oppervlakte - aantal)</b>	• 16,00 m <sup>2</sup> - 1 stuk
<b>Totale oppervlakte</b>	16,00 m <sup>2</sup>
<b>Identificatiemethode</b>	Vaststelling met monstername
<b>Destructieve handeling voor identificatie</b>	Nee
<b>Opmerking</b>	Vloerzeil, gebruikt als wandbekleding.
